Die Baueisen aus der Curia und aus dem Tempel Sichelen 2 in Augusta Raurica

Bemerkungen zu den einzelnen Baueisentypen, ihrer ursprünglichen Verwendung und ihrer Herstellung

Verena Schaltenbrand Obrecht*

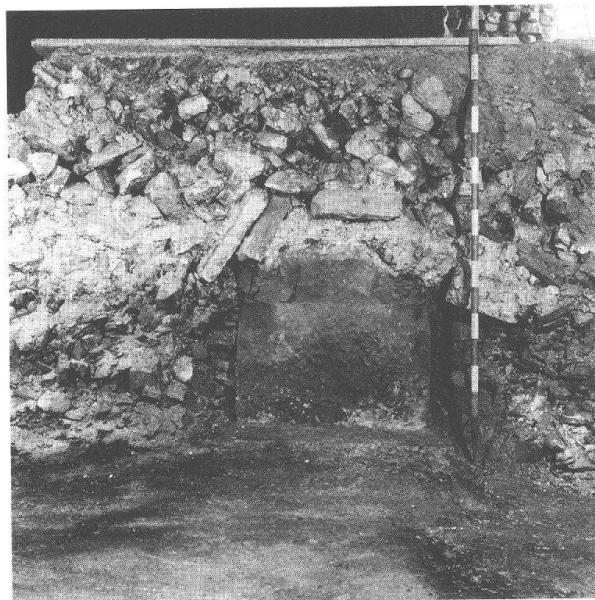
Abb. 4 Augst, Curia (Grabung 1962.60). Detailaufnahme der mittleren Sandsteinsäule. Blick von Nordwesten. Die dunkle Brandschicht läuft bis an die Säule, die grobsteinige Brandschuttschicht hingegen läuft darüber hinweg.

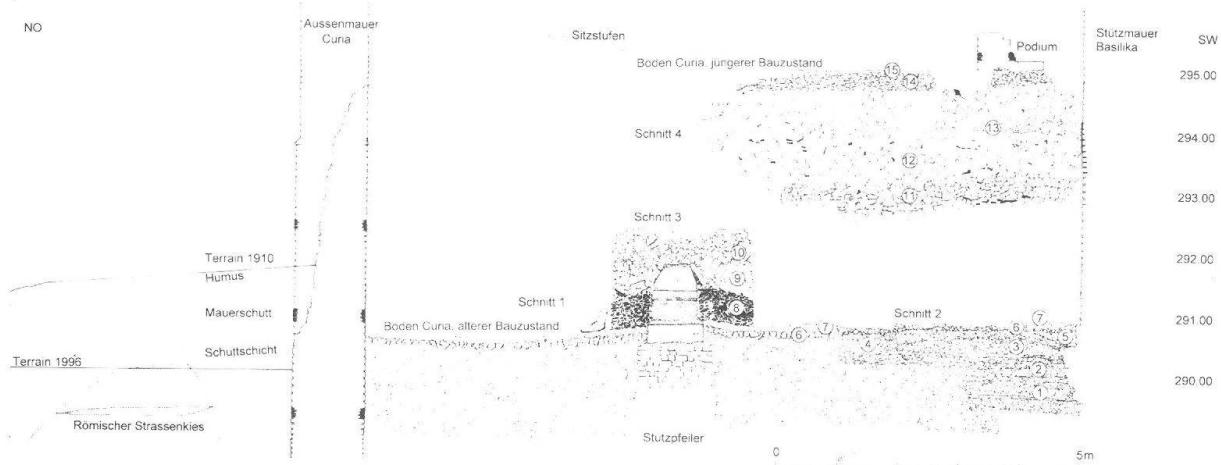
Abb. 5 Augst, Curia. Nordost-Südwest-Profil (Grabungen 1961.60, 1962.60, 1964.60, 1986.60). Dieses Profil ist eine «patchworkartige» Zusammensetzung der Profilzeichnungen verschiedener Schnitte durch die Curia (z.T. sind die Befunde gespiegelt dargestellt). Die Schichtbeschreibung wurde von D. Cahn (wie Anm. 7) zusammengestellt und ergänzt (Zitate in «...»: aus Tagebuch R. Laur-Belart [wie Anm. 4]). M. 1:120.

10 «grober Bauschutt mit Bindern»: lose, unregelmässig eingefüllter Schutt, darunter zahlreiche schwarz verfärbte Bruchsteine. Auf der Oberkante dünner, hellerer Horizont: wohl Arbeitsniveau der Grabung.

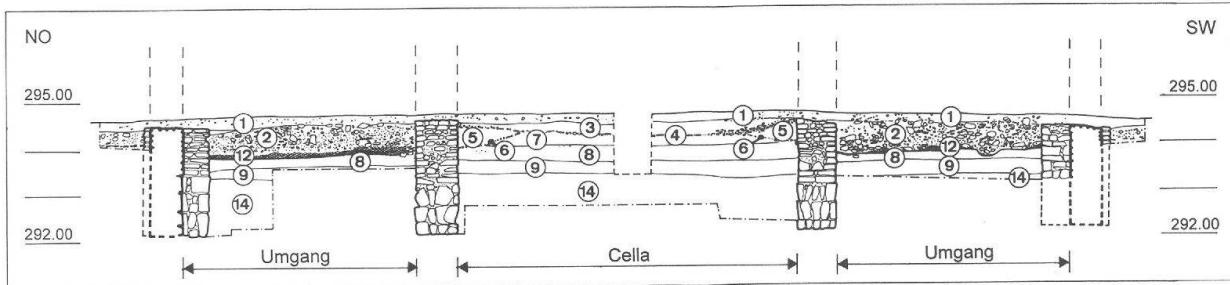
Abb. 9 Augst, Tempel Sichelen 2 (Grabung 1962.52, 1963.52). Schichtverhältnisse in Profil 2 quer durch den Tempelbau (zur Lage siehe Abb. 8). Die Schichtbeschreibung ist von C. Bossert-Radtke (vgl. Anm. 24) übernommen. M. 1:160.

- 1 ca. 20 cm dicke Humusschicht
- 2 bis 60 cm dicke Schuttschicht mit Bruchsteinen, Mörtel, Architekturfragmenten, Säulentrommeln, wenigen Wandverputzstücken, verbranntem Holz, Eisen und vielen Dachziegeln. Aus dieser Schicht stammen wohl die meisten «Bau-eisen», d.h. Bandhaken, Splinte und Nägel.
- 3 10–15 cm dicke, reine Brandschicht
- 8, 9, 14 lehmiges Material (gestampfter Lehmboden; eine unterschiedlich locker verlegte Steinsetzung aus flachen Steinen mittlerer Größe ließ, nur wenig in den gestampften Lehmboden eingelassen, der Innenseite der Außenmauern (unterbrochen durch die Mauerverstärkungen) und den Aussenseiten der Cellamauer entlang und verband die nordwestlich-südöstlich verlaufenden Cellamauern mit den Umgangsmauern (vgl. Anm. 29).

- 1 10–20 cm dicke Humusschicht
- 3 braunes, humöses, mit Kalksplittern durchsetztes Material; senkt sich gegen die Cellamitte
- 4 dünne Kalksplitterlage, z.T. mit grösseren Kalkbruchsteinen
- 5 lehmige Schicht
- 6 «Boden» aus Kalksteinsplittern, weniger dicht als Schicht 4
- 7 fetter, umgelagerter Lehm
- 8 Lehmboden.

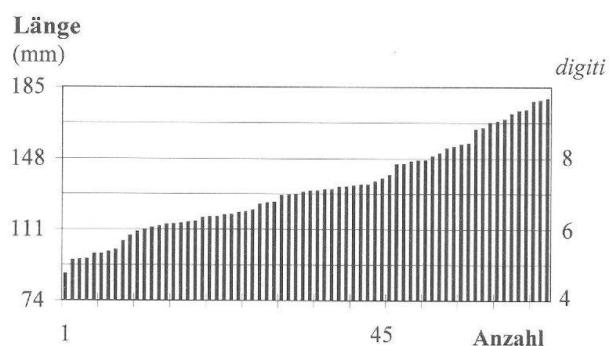
Abb. 10 Augst, Tempel Sichelen 2: Gesamtlänge der vollständigen Bandhaken Typ 1. Skalierung: *digitii*. Die Längen bewegen sich zwischen knapp 5 und fast 10 *digitii*.

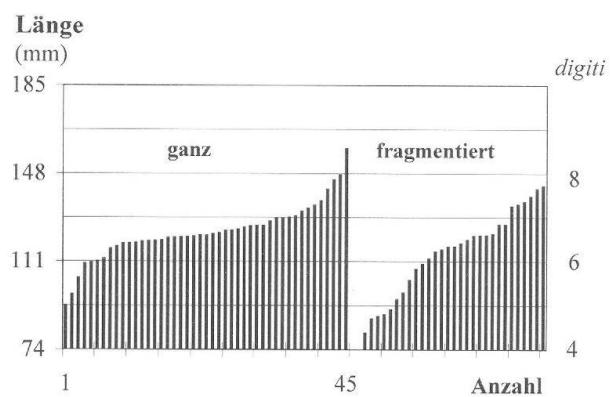
Abb. 11 Augst, Curia: Gesamtlänge der Bandhaken Typ 2 (1–45: vollständig erhalten, 46–76: unvollständig erhalten). Skalierung: *digitii*. Die Längen bewegen sich zwischen 5 und etwa 8 *digitii*.

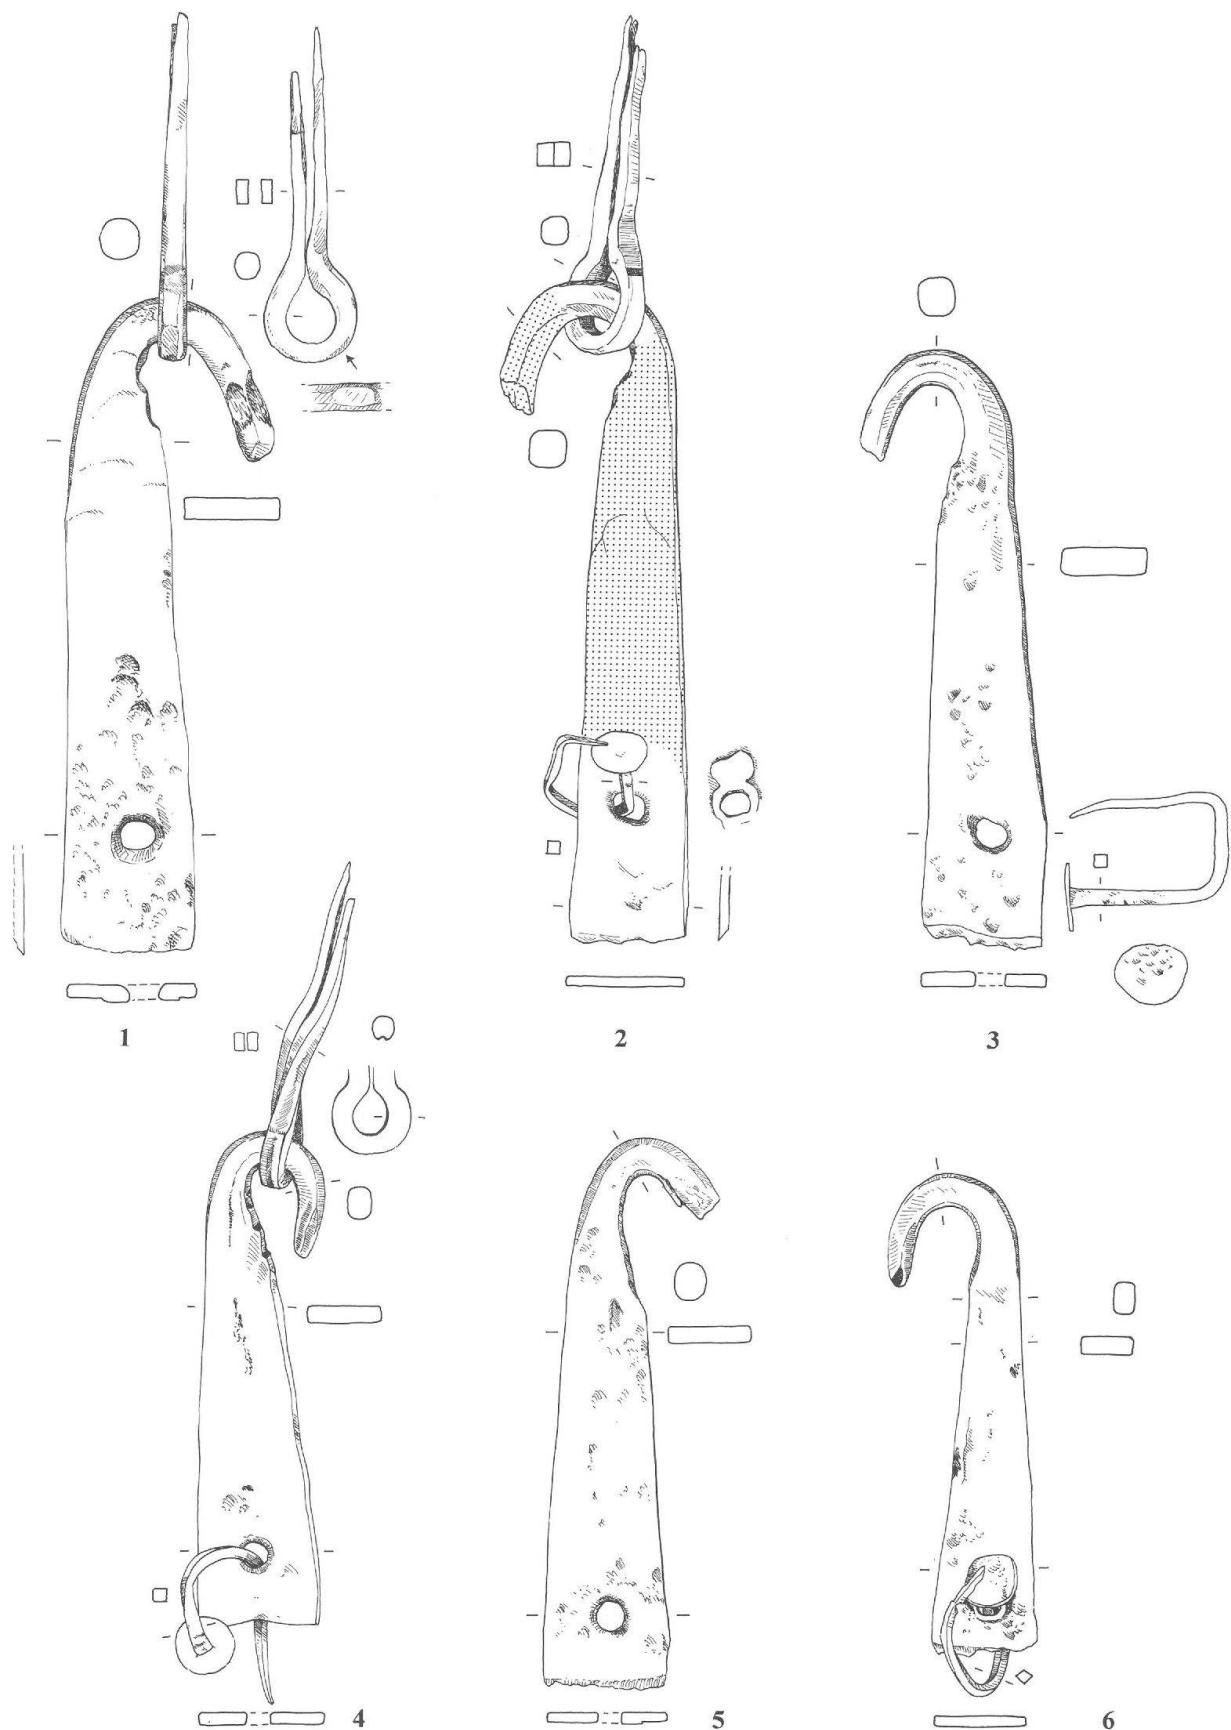
Tafel 1 Augst. Bandhaken Typ 1. Typ 1.1. (1-6). Fundort: Tempel Sichelen 2. M. 1:2.

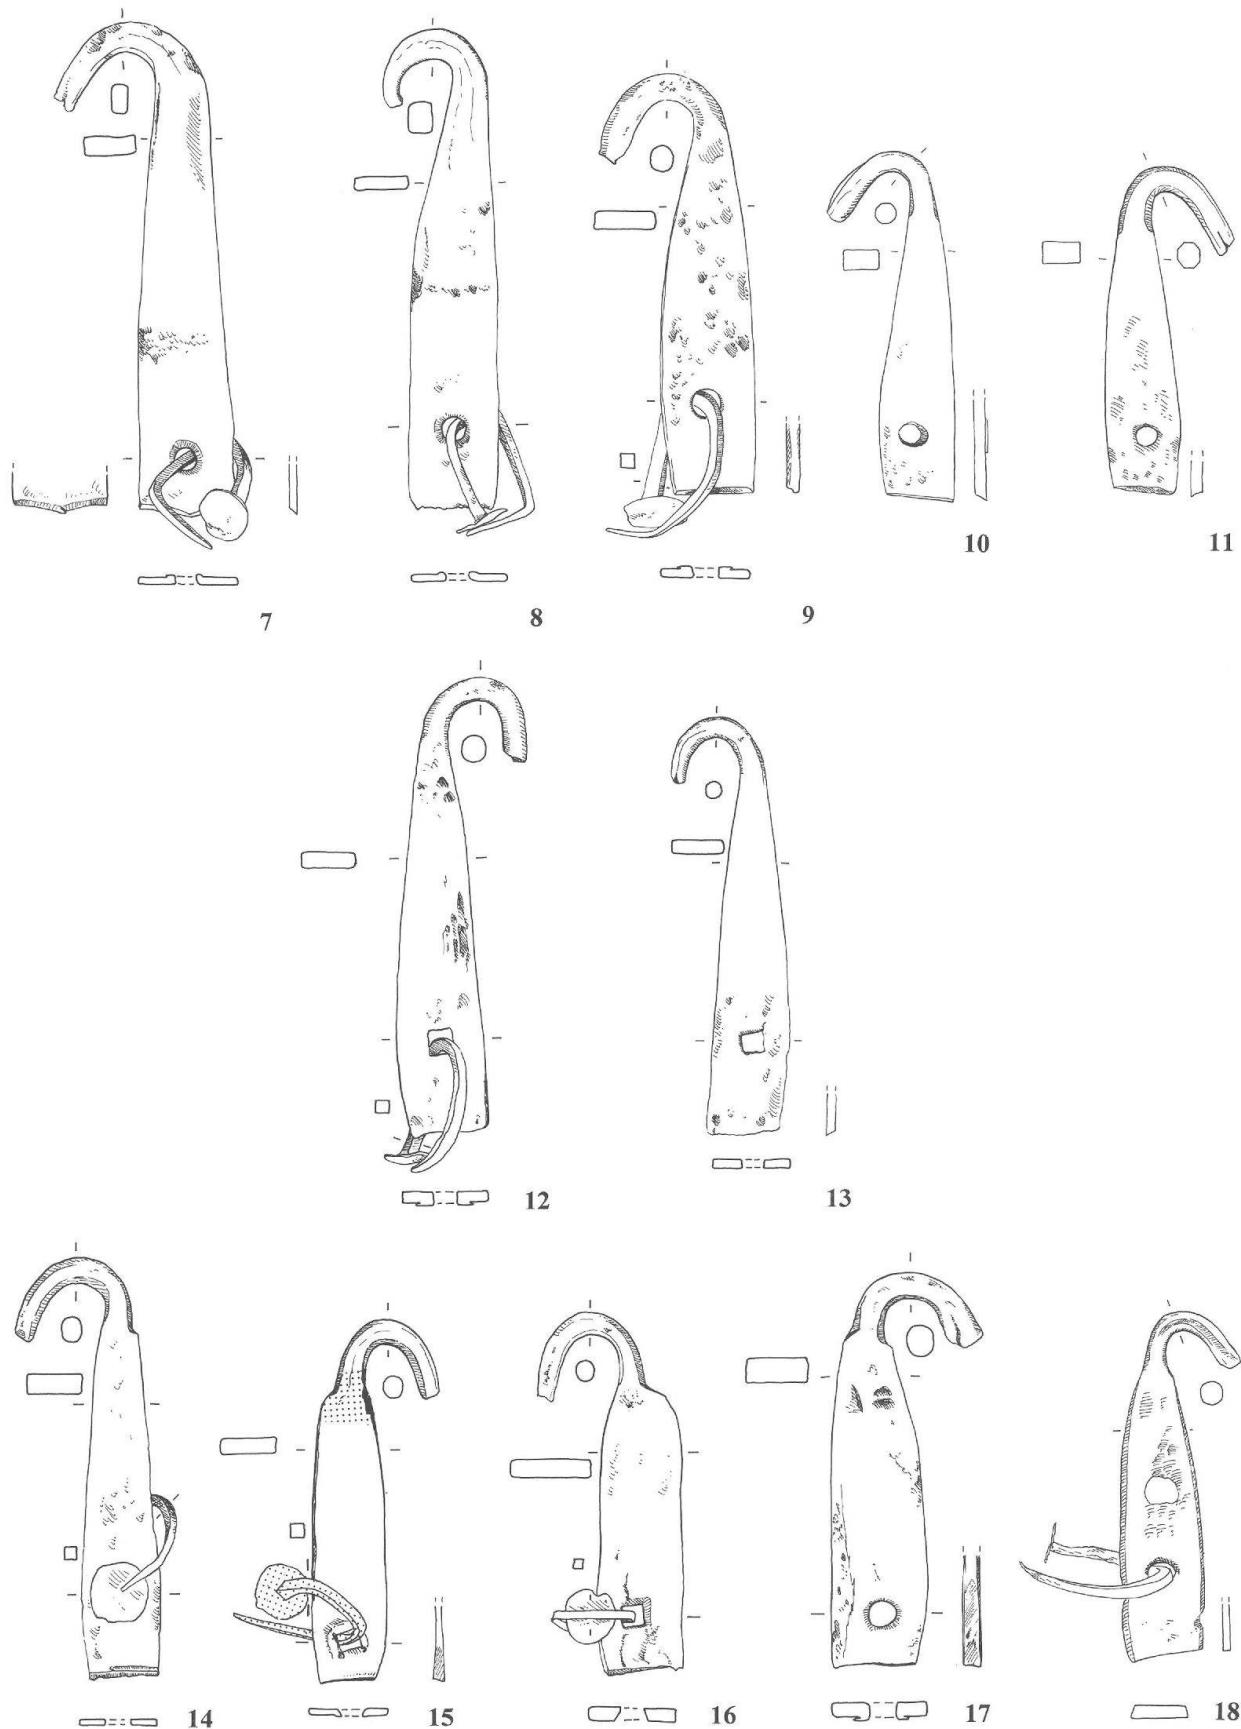
Tafel 2 Augst. Bandhaken Typ 1. Typ 1.2. (7-11), Typ 1.3. (12,13), Typ 1.4. (14-18). Fundort: Tempel Sichelen 2. M. 1:2.

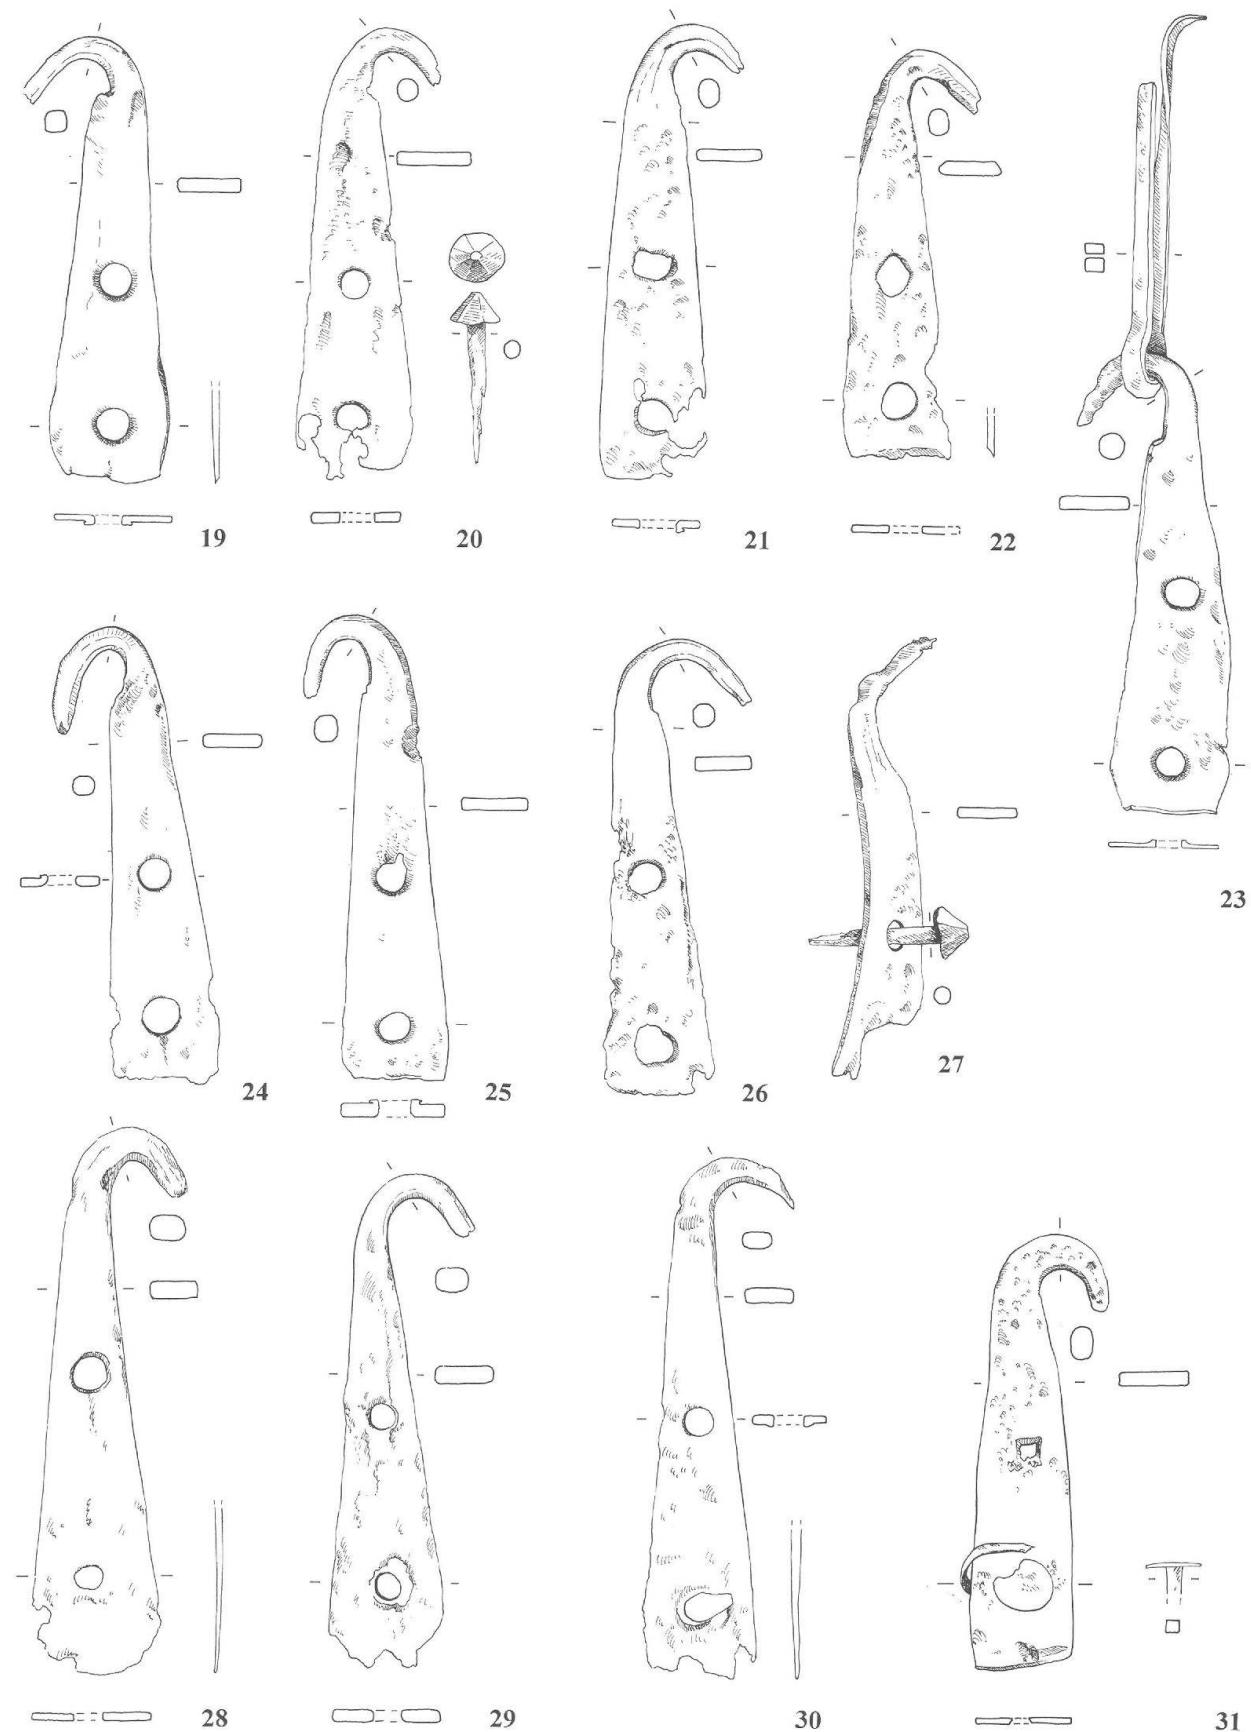
Tafel 3 Augst. Bandhaken Typ 2. Typ 2.1. (19–23), Typ 2.2. (24–27), Typ 2.3. (28–30), Typ 2.4. (31). Fundort: 19–30 Curia, 31 Tempel Sichelen 2. M. 1:2.

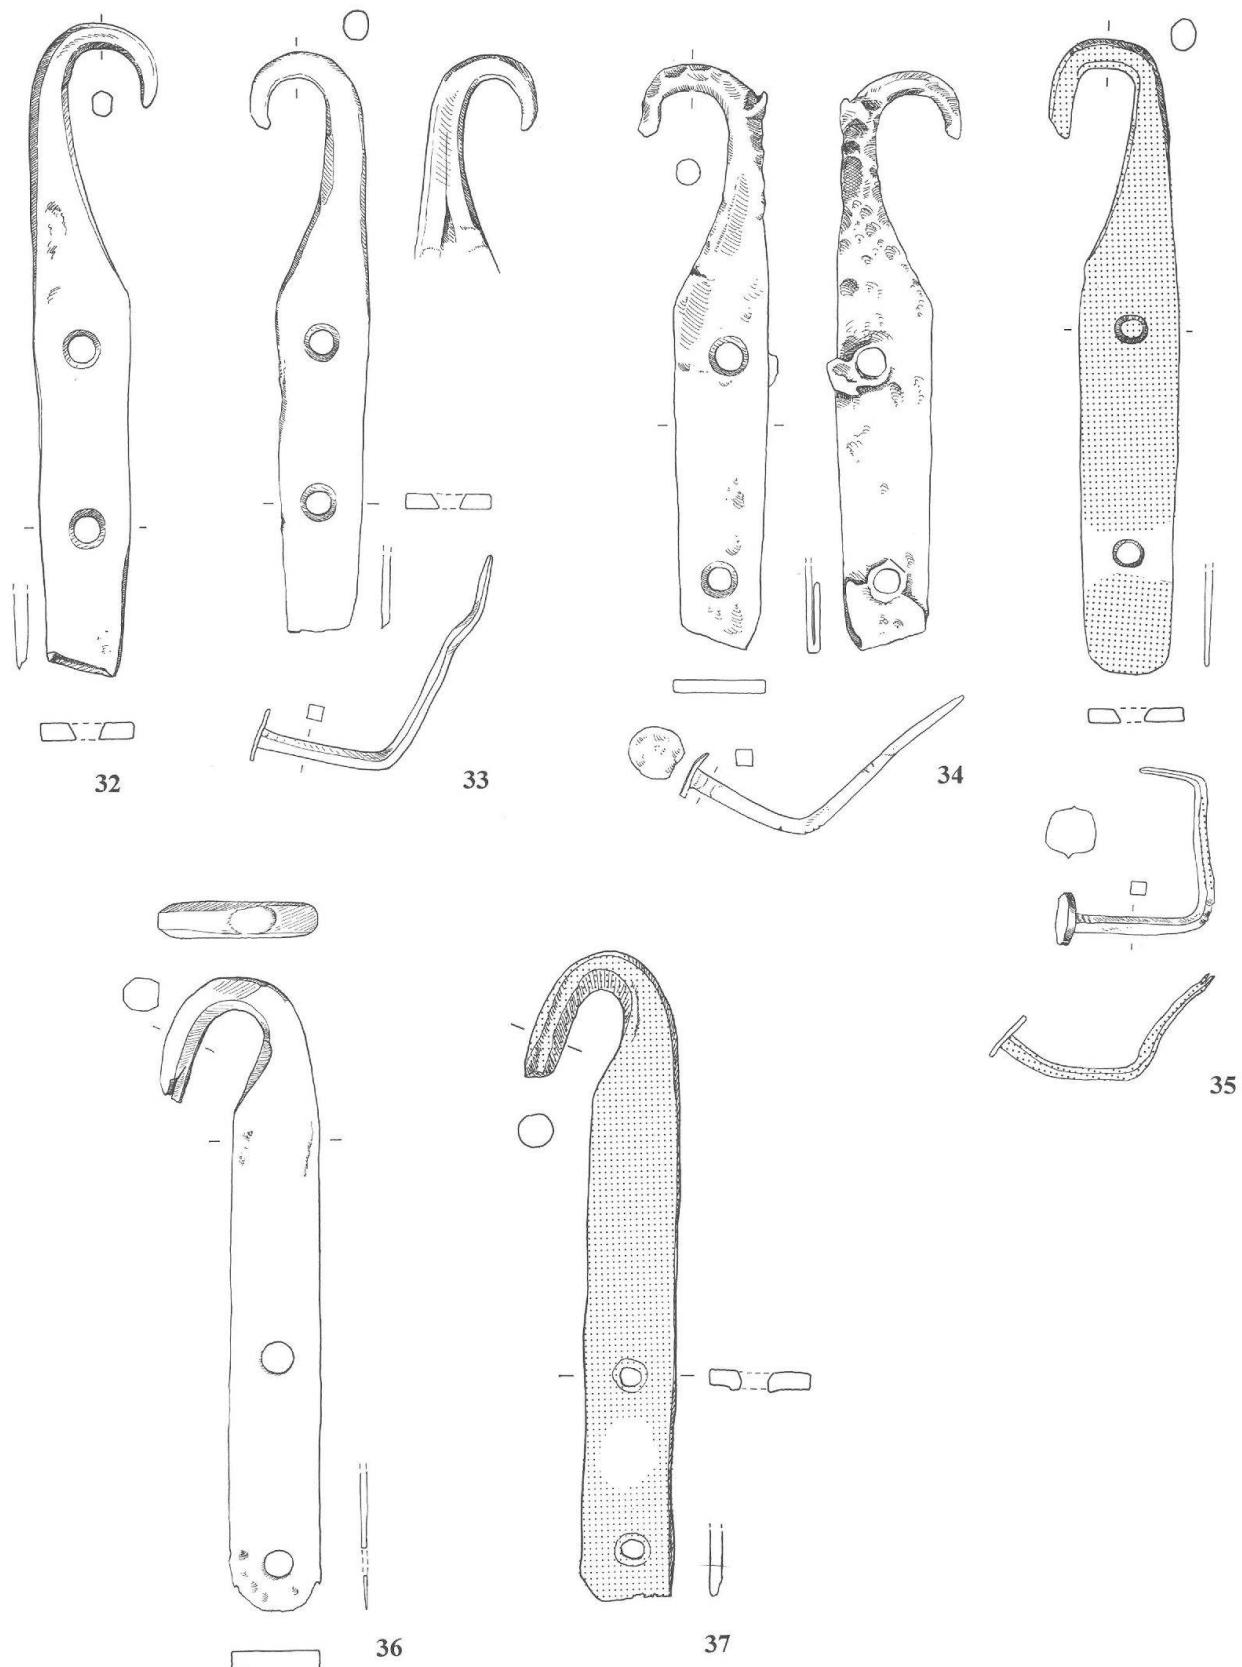
Tafel 4 Augst. Bandhaken Typ 2. Typ 2.5. (33-35), Typ 2.6. (36,37). Fundort: Tempel auf dem Schönbühl 1921. M. 1:2.

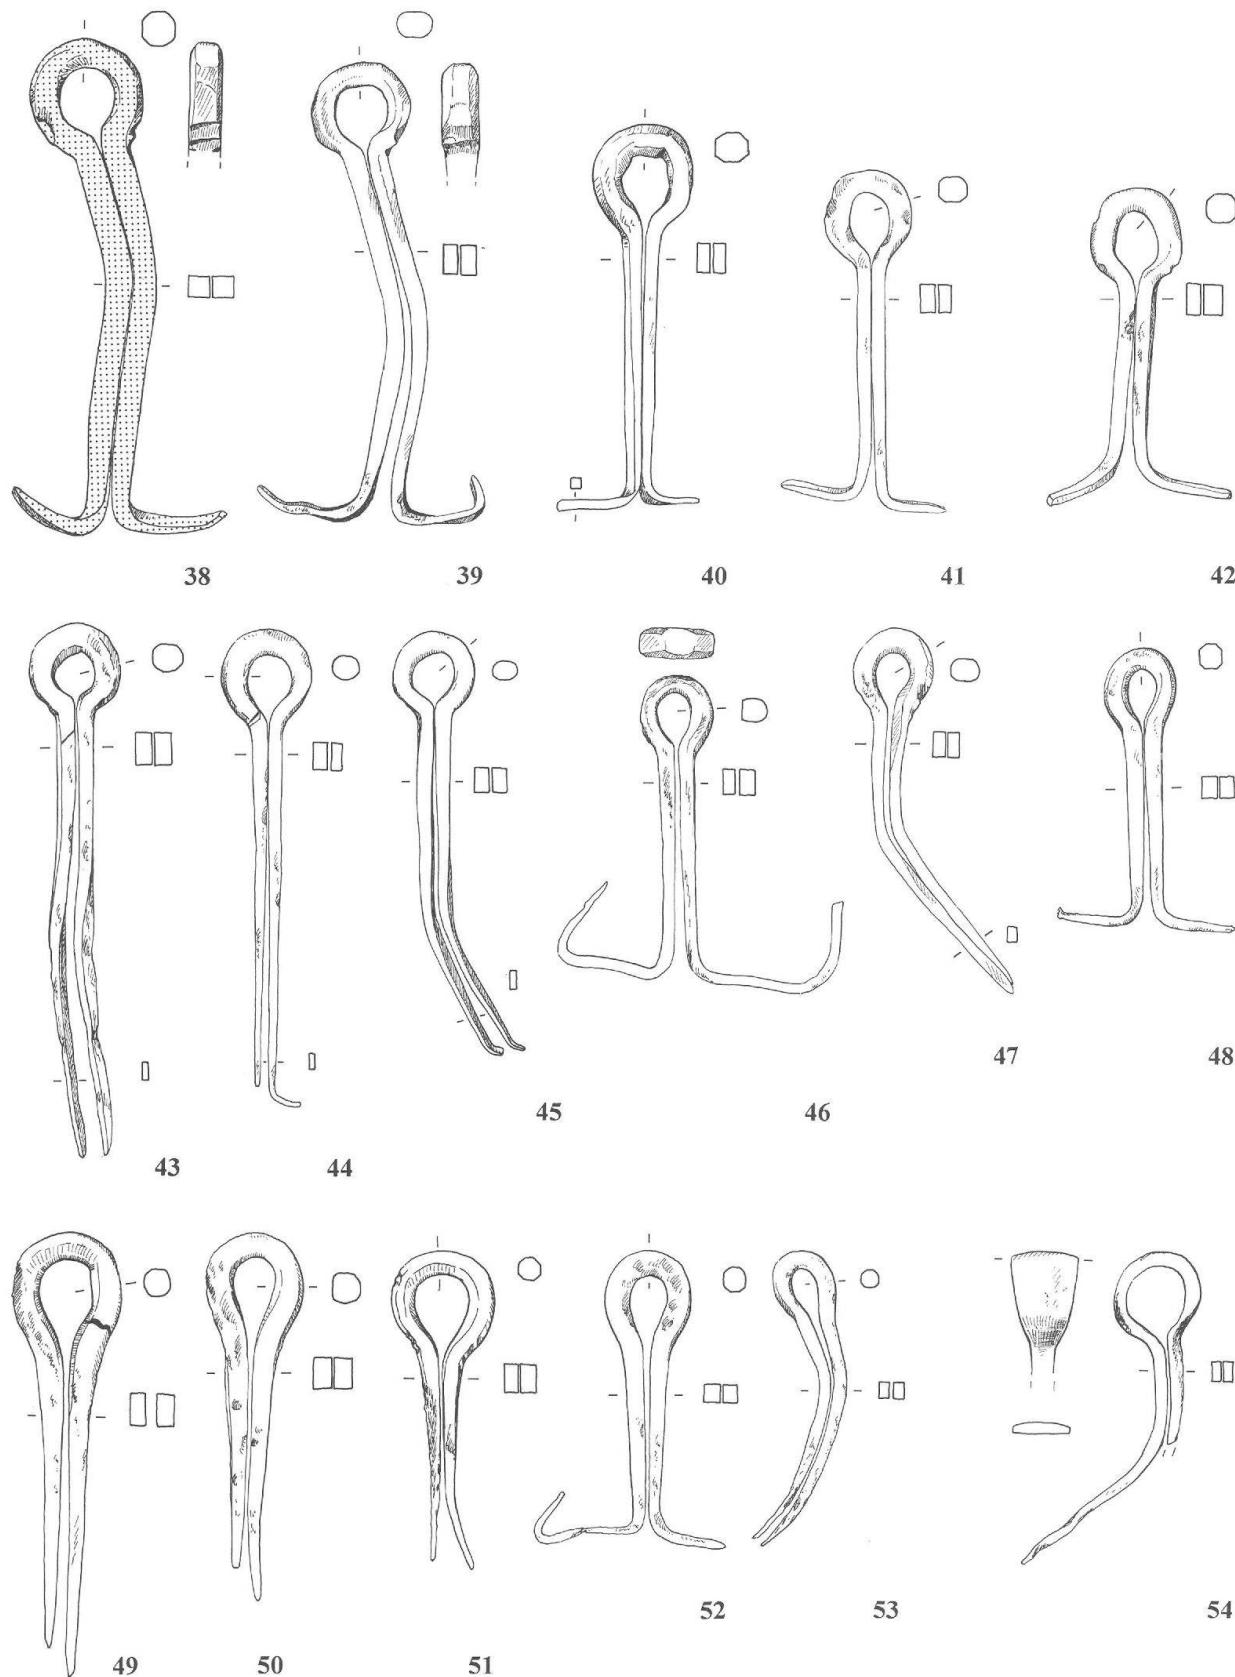
Tafel 5 Augst. Splinte Typen 1–3. Typ 1.1. (38–42), Typ 1.2. (43–48), Typ 2 (49–53), Typ 3 (54). Fundort: 38–39 Tempel auf dem Schönbühl, 40–45 und 47–54 Tempel Sichelen 2, 46 Curia. M. 1:2.

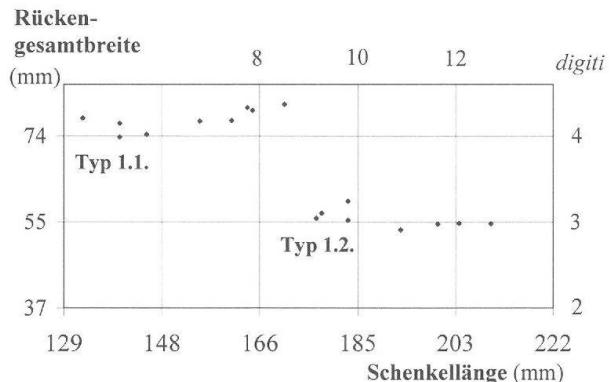
Abb. 17 Augst, Curia. Klammern Typ 1.1. und 1.2.: Beziehung zwischen Schenkelänge und Rückengesamtbreite. Die beiden Untertypen zeichnen sich bei 3 *digitii* (Typ 1.2.) und bei 4 *digitii* Rückenbreite (Typ 1.1.) sehr deutlich ab. Erfasst sind nur vollständige Klammern. Skalierung: *digitii*.

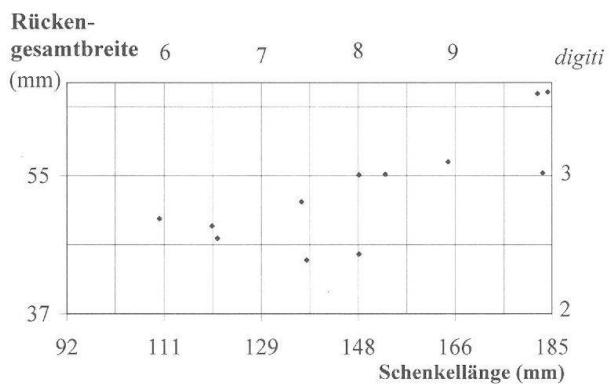
Abb. 18 Augst, Curia. Klammern Typ 2: Beziehung zwischen Schenkelänge und Rückengesamtbreite. Die Rückenbreiten liegen vorwiegend zwischen 2 und 3 *digitii*. Erfasst sind nur vollständige Klammern. Skalierung: *digitii*.

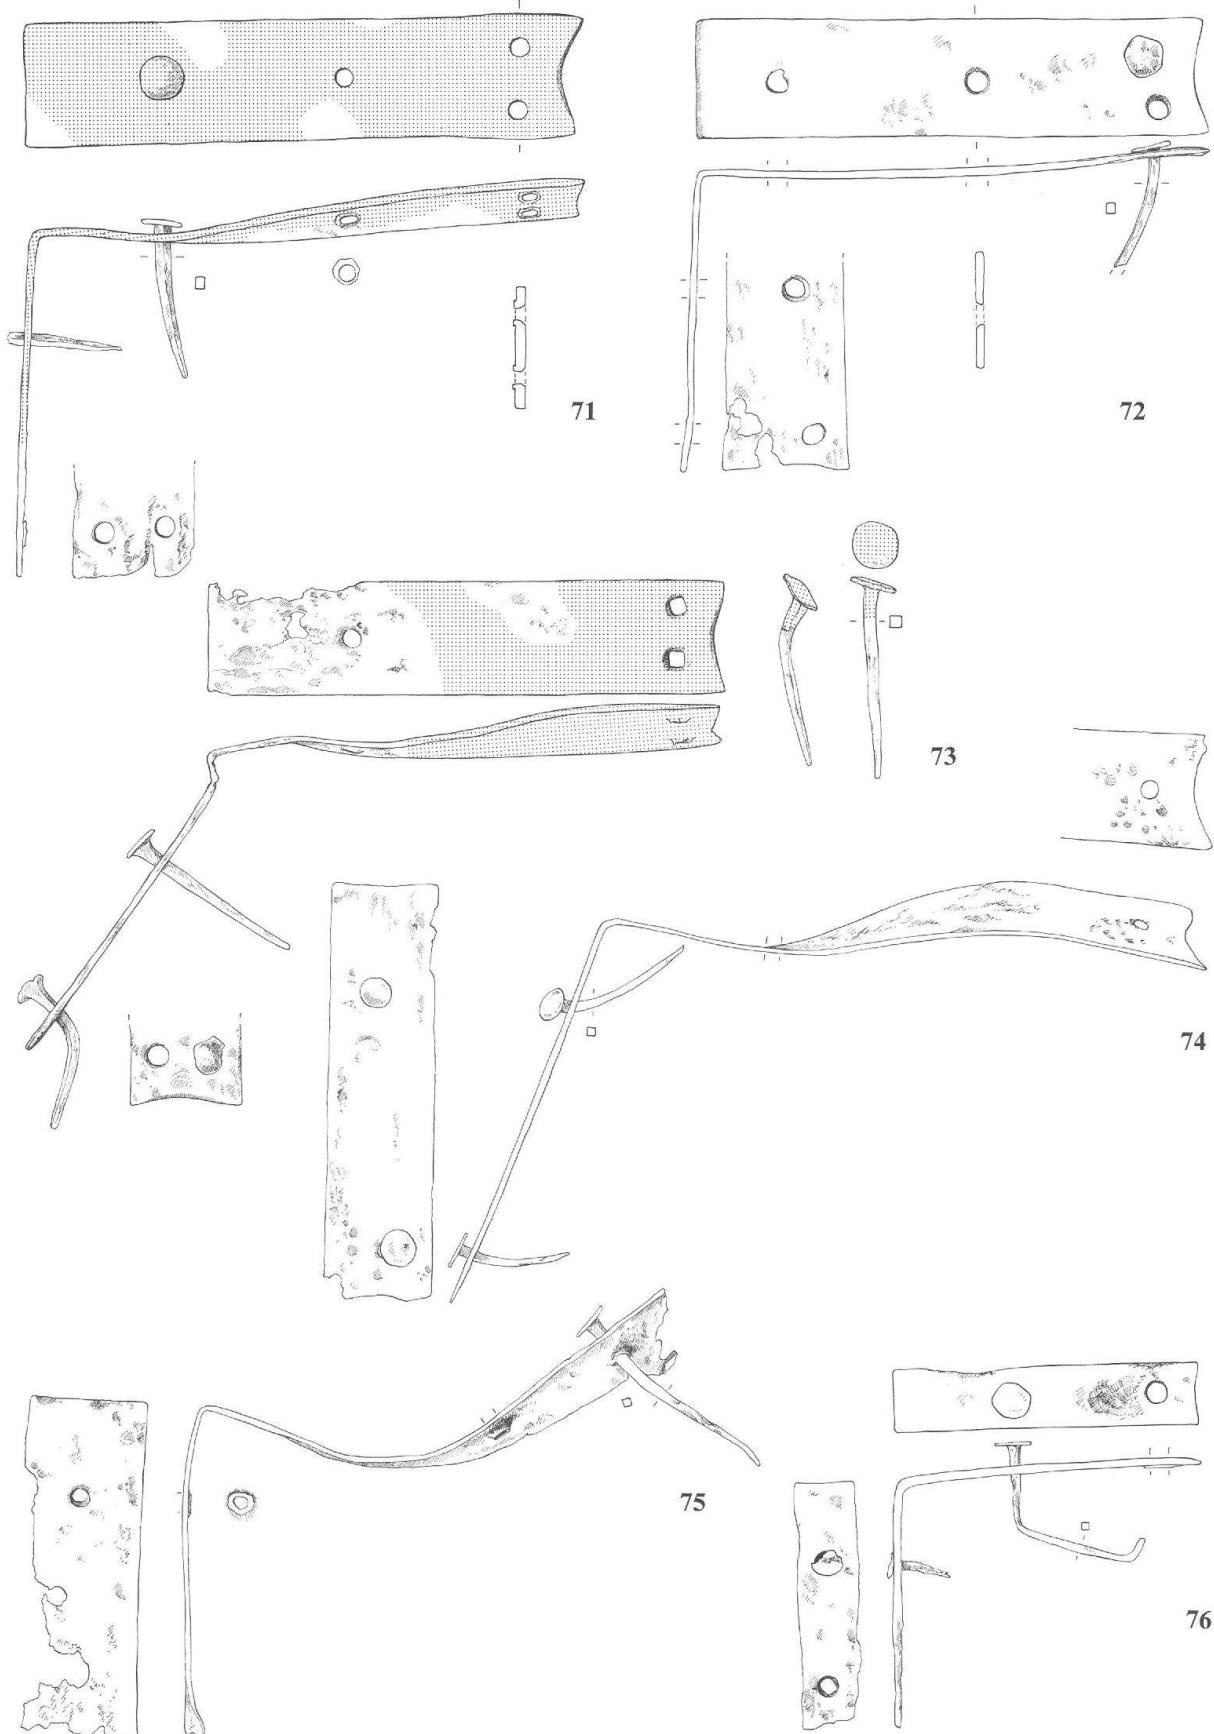
Tafel 7 Augst. Winkelbänder Typen 1–4. Typ 1 (71.72), Typ 2 (73), Typ 3 (74.75), Typ 4 (76). Fundort: Curia. M. 1:3.

Erstaunlich viele Nägel kamen mit kurz nach dem Kopf noch geradem, anschliessend aber rundlich gebogenem Schaft zum Vorschein (z.B. Taf. 7,74). Sie haben die typische Form von mit dem Nagelleisen (Geissfuss) ausgezogenen Nägeln. Weil sie aber aus dem Brandschutt stammen, ist anzunehmen, dass es sich nicht um ein Materialdepot von wiederverwendbaren, noch nicht wieder gerichteten Nägeln handelt. Diese Nägel sind beim Einsturz der brennenden, verkohlenden Holzkonstruktionen aus dem Holz herausgerissen worden und haben so ihre scheinbar «unverwechselbare» Form erhalten.

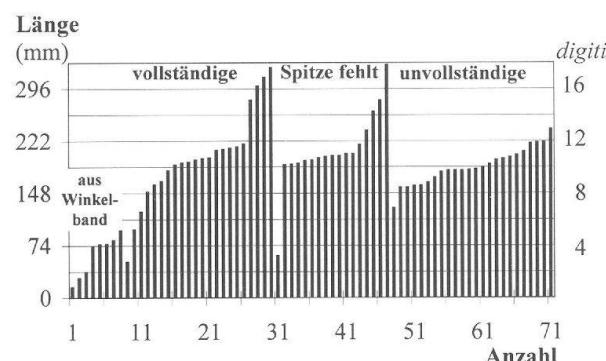
Abb. 22 Augst, Curia. Gesamtlängen der Scheibenkopfnägel (vollständige aus den Winkelbändern: 1–8, vollständige: 9–30, nur vorderste Spitze fehlt: 31–47, Kopf und Teile des Schaftes erhalten: 48–71). Skalierung: *digitii*.

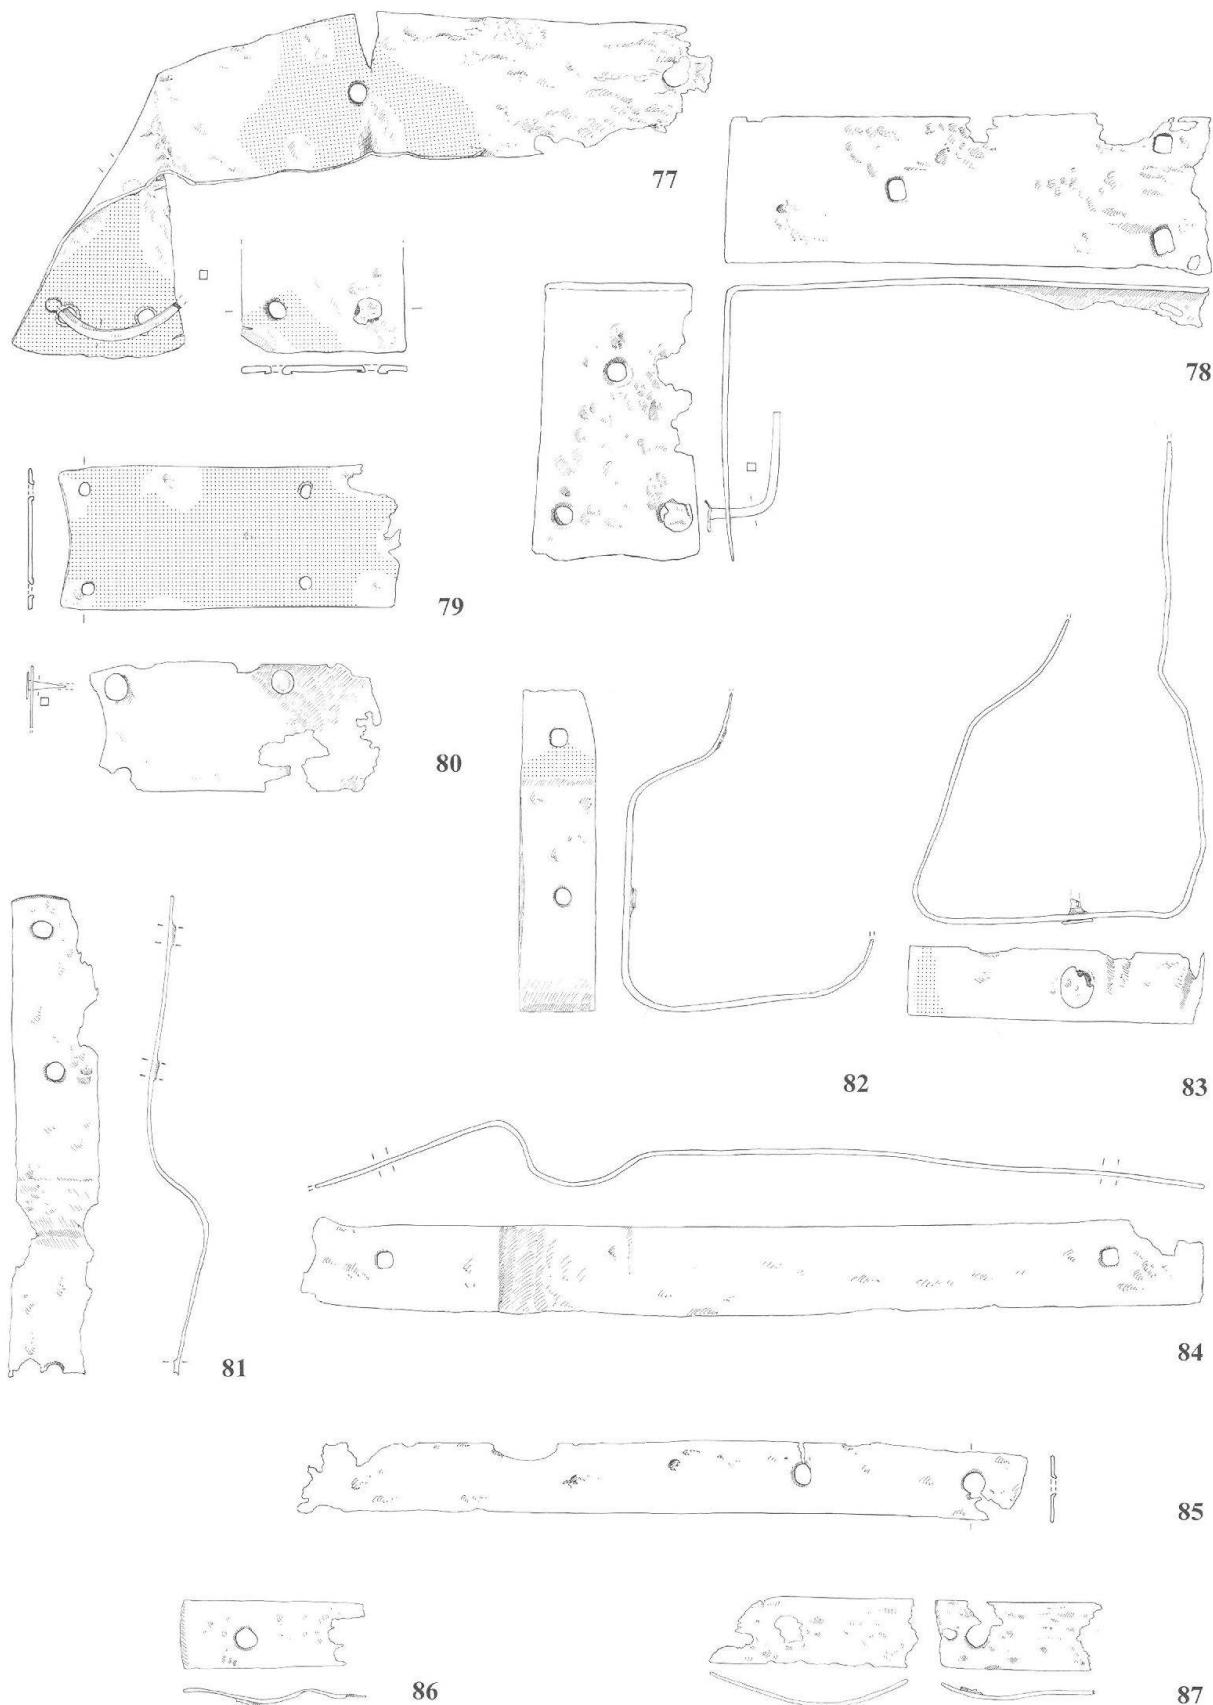
Tafel 8 Augst. Winkelbänder Typ 5 (77.78). Bänder Typ 1 (79.80), Typ 2 (81–87). Fundort: 77–85 Curia, 86 und 87 Tempel Sichelen 2. M. 1:3.

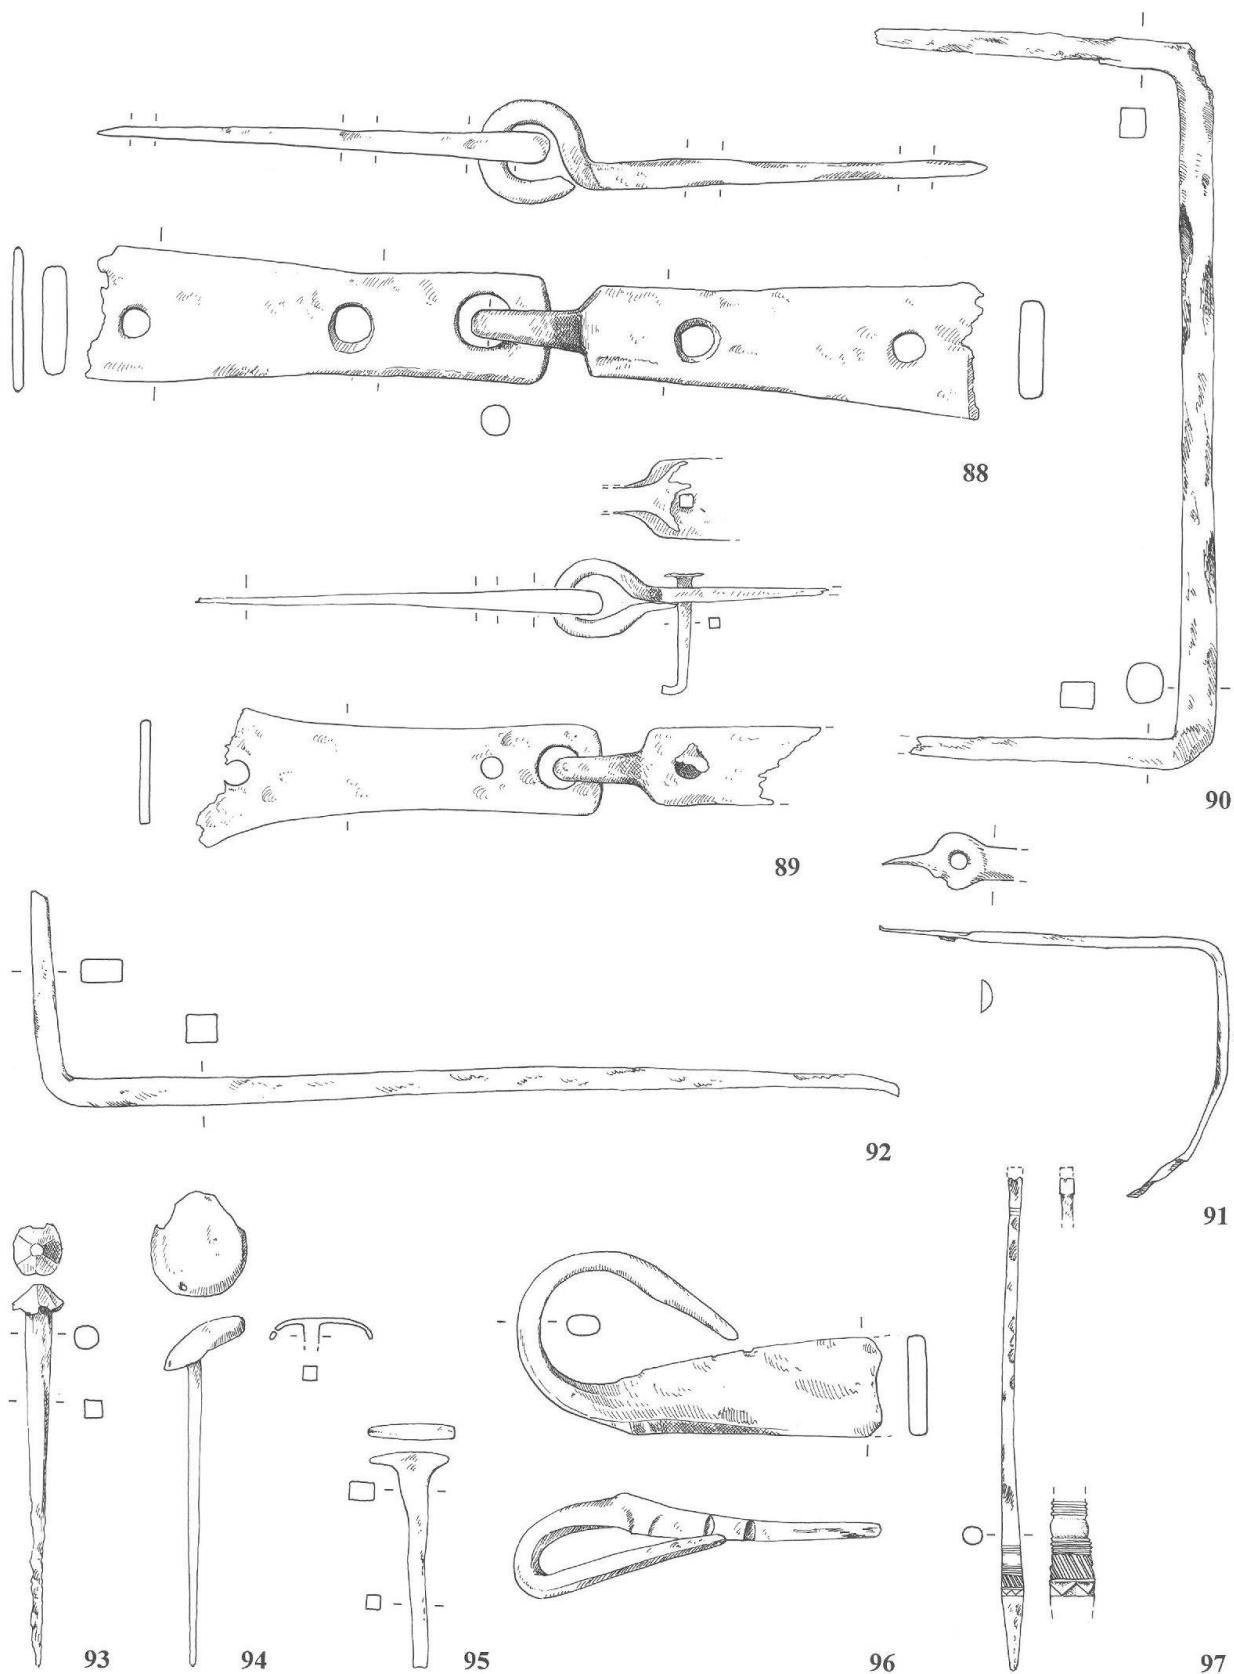
Tafel 9 Augst. Scharnierbänder (88.89), Klammer (90), Winkelband (91), Haken (92), Nägel (93–95), Bandfragment mit zugespitztem Ösenende (96), Stilus (97). Fundort: Curia. M. 1:2 (Detail 97 M. 1:1).

Taf. 9,88 Massives Scharnierband. Beide Bandteile lang-trapezförmig, flach, mit je zwei Nagellochern. Dicke gegen das breite Ende hin stark abnehmend. Enden beschädigt. Kaum Abnutzungsspuren. Länge noch 13,8/12,4 cm, Br. max. 3,6 cm, Ösen-Dm. 2,8 cm, Gewicht 223 g. Curia (FK [Fundkomplex] V04537, Inv. 1960.11106).

Taf. 9,89 Scharnierband, fragmentiert. Lochteil flach, mit zwei Nagellochern, deutlich gebreitet und dünner gegen das Endc. Öse endet gebreitet, dreizackig, den Nagelschaft eines eingerosteten, umgebogenen Scheibenkopfnagels umfassend. Länge noch 10,9/7,2 cm, max. Breite noch 3,4 cm, Ösen-Dm. 2,2 cm, Gewicht 86 g. Distanz Nagelkopf bis erste Biegung des Schaftes 3 cm. Curia (FK 4537, Inv. 1960.11107).

Taf. 9,90 Breite Klammer. Rücken mit rundlichem, Arme mit rechteckigem Querschnitt. Zugespitzt, Enden beschädigt. Im Bereich der Biegung dünner. Deutlich verrostet. Breite 19,7 cm, Länge 9 cm, Rückenbreite 11 cm, Gewicht 121 g. Curia (FK V04537, Inv. 1960.11119).

Taf. 9,92 Haken, L-förmig. Massiver Schaft mit quadratischem Querschnitt, gleichmässig verjüngt und zugespitzt. Ende leicht abgebogen. Anderes Ende dünner, gebreitet, rechtwinklig aufgebogen. Ende wohl abgeschroten. Wenig verrostet. Länge 23,6 cm, Breite 5,9 cm, Gewicht 100 g. Curia (FK V04537, Inv. 1960.11118).

Taf. 9,93 Pilzkopfnagel, facettiert. Pilzkopfspitze durch Hammerschläge gestaucht. Schaftquerschnitt oben rund, gegen unten quadratisch. Nageltyp, mit welchem die Bandhaken in der Curia – soweit ersichtlich (insgesamt sind 3 eingerostet erhalten) – befestigt waren. Länge noch 10,4 cm, Schaft-Dm. max. 0,6 cm, Gewicht 16 g. Curia (FK V04537, Inv. 1960.11097).

Taf. 9,96 (Detail: Taf. 14,10) Ugelochter, bandsförmiger Stab mit verjüngtem, zugespitztem, ösenförmig zurückgeschlagenem Ende. Die Spitze endet genau zwischen zwei auf der schmalen Kante des Bandes angebrachten Kerben. Am andern Ende Bruchstelle. Kaum verrostet. Länge noch 9,7 cm, Breite 2,8 cm, Dicke 0,4 cm, Gewicht 81 g. Curia (FK V04537, Inv. 1960.11110).

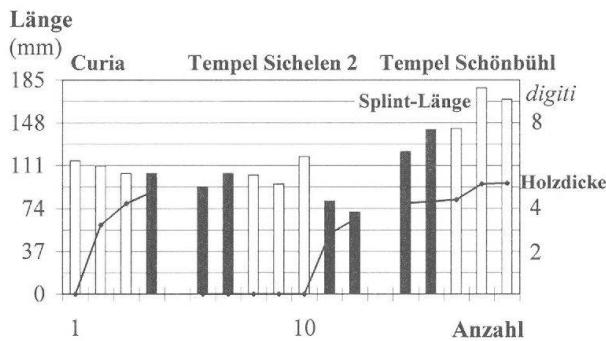
Abb. 27 Augst, Curia, Tempel Sichelen 2 und Tempel auf dem Schönbühl. Mit Bandhaken zusammen gefundene Splinte: Verhältnis von der Gesamtlänge (Balkenhöhe im Diagramm; vollständig = hell, unvollständig = dunkel) zu verwendeter «Holzdicke» (Linie = Distanz zwischen dem Übergang von der Öse zu den Schenkeln [Schulter] und der ersten Biegung der Schenkel). Skalierung: *digitii*.

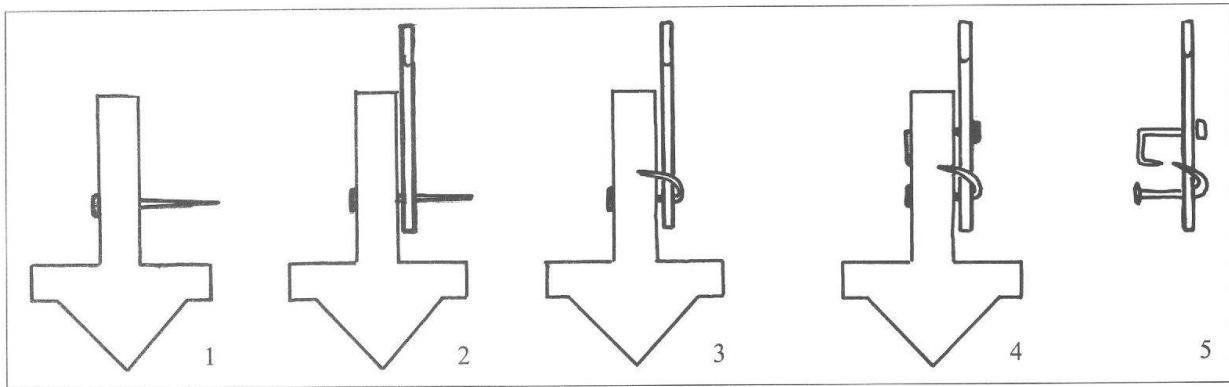
Abb. 33 Augst, Curia und Tempel auf dem Schönbühl. Rekonstruktionsvorschlag zur Klärung der Frage nach den wechselseitig eingeschlagenen Nägeln der Bandhaken Typ 2. M. etwa 1:5.

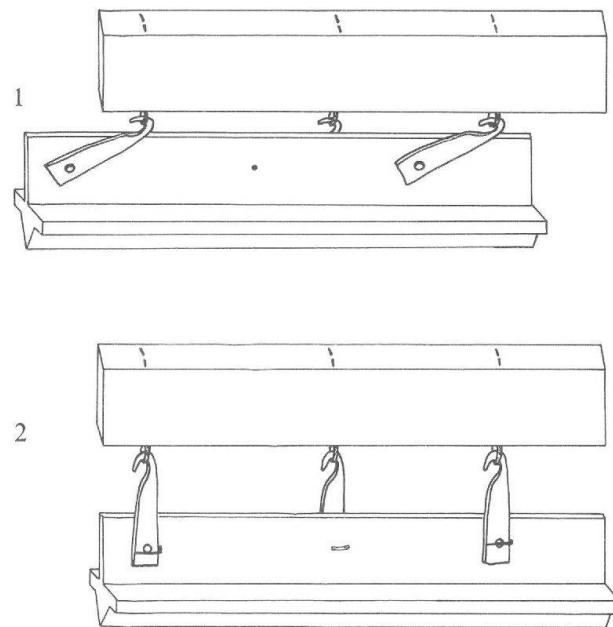
Abb. 42 Augst, Tempel Sichelen 2. Vorschlag für die Befestigung einer hölzernen Deckenverkleidung mit Hilfe von eisernen *Bandhaken* Typ 1 und Splinten (die Abstände zwischen den einzelnen Haken sind verkürzt dargestellt; vgl. Text). M. 1:5.

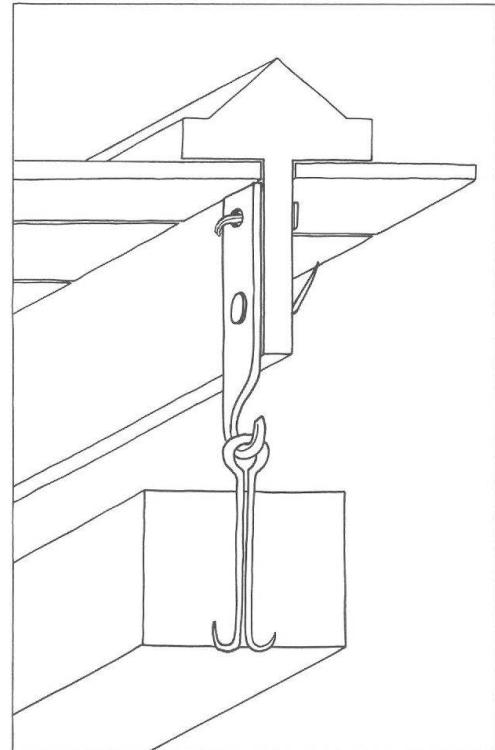
Abb. 43 Augst, Curia. Rekonstruktionszeichnung der mit Hilfe von eisernen *Bandhaken* Typ 2 und Splinten fertig montierten hölzernen Deckenverkleidung. Schnitt. M. 1:3.
