Die Baueisen aus der Curia und aus dem Tempel Sichelen 2 in Augusta Raurica

Bemerkungen zu den einzelnen Baueisentypen, ihrer ursprünglichen Verwendung und ihrer Herstellung

Verena Schaltenbrand Obrecht*

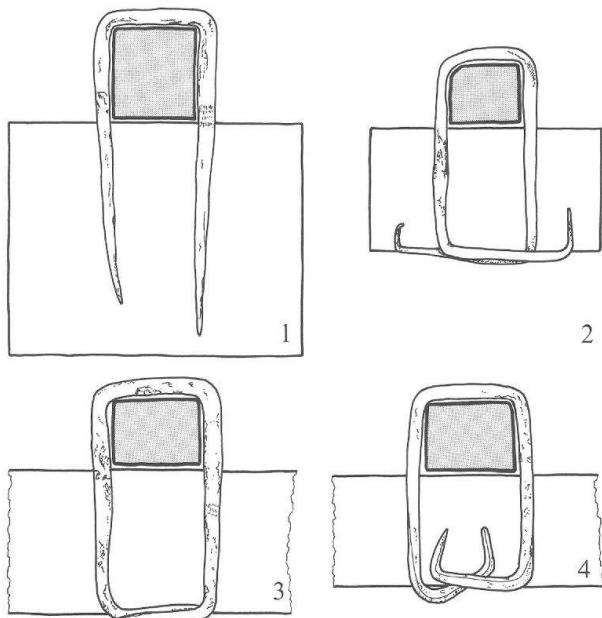
Abb. 48 Anwendungsmöglichkeiten für Klammern: 1.2: Verklammerung zweier rechtwinklig aufeinanderliegender Latten; 3.4: Verklammerung einer Latte mit einem Balken oder mit einer zweiten Latte.

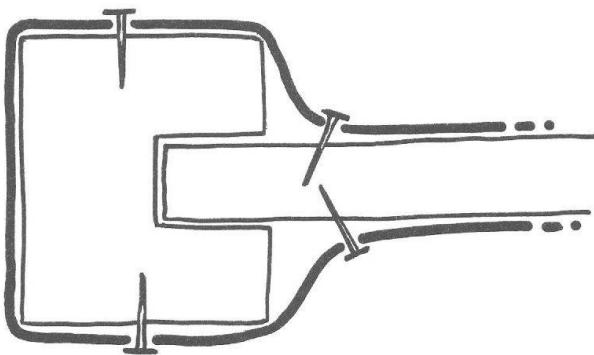
Abb. 52 Ein Beispiel für die ehemalige Verwendung vom Bandfragment Taf. 8,82 (Querschnitt). Zwei vernutete Hölzer (z.B. ein Pfosten und ein Brett) werden durch ein sie umfassendes, angenageltes Band zusammengehalten. M. 1:3.

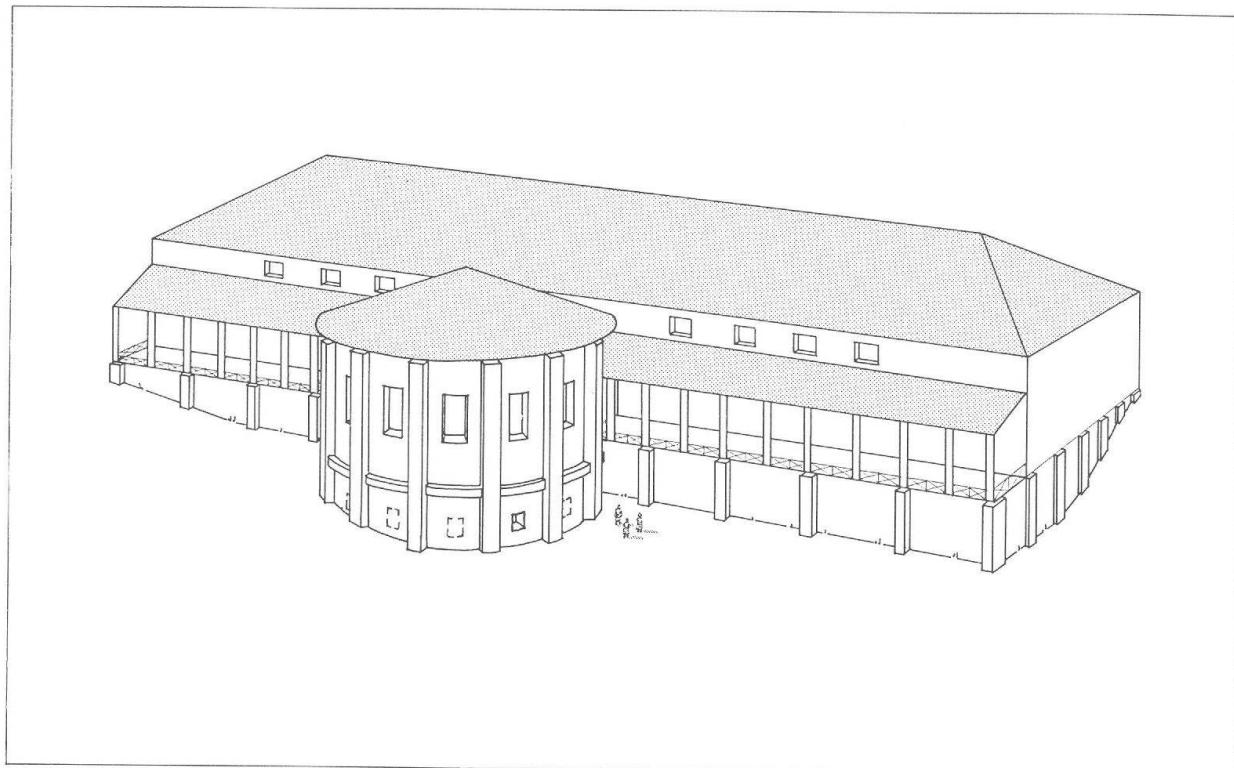
Abb. 54 Augst, Curia (älterer Bauzustand) und ältere Basilica. Rekonstruktionsversuch (nach M. Schaub in P.-A. Schwarz/M. Trunk, vgl. Anm. 5). Ansicht von Norden.
