Artikel: Die Baueisen aus der Curia und aus dem Tempel Sichelen 2 in Augusta

Die Baueisen aus der Curia und aus dem Tempel Sichelen 2 in Augusta Raurica

Bemerkungen zu den einzelnen Baueisentypen, ihrer ursprünglichen Verwendung und ihrer Herstellung

Verena Schaltenbrand Obrecht*

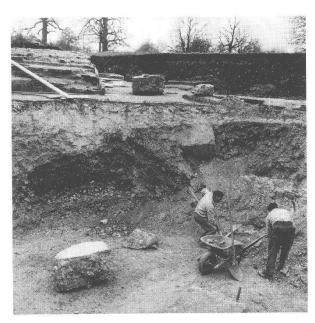
Abb. 3 Augst, Curia (Grabung 1961.60). Das Innere der Curia wird vom Bauschutt befreit

– «ausgehöhlt». Das Arbeitsniveau entspricht ungefähr der Oberkante von Schicht
10 in Profil Abbildung 5. Blick von Nordwesten.

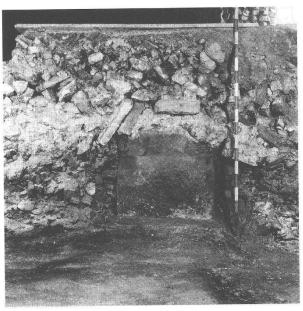
Abb. 4 Augst, Curia (Grabung 1962.60). Detailaufnahme der mittleren Sandsteinsäule. Blick von Nordwesten. Die dunkle Brandschicht läuft bis an die Säule, die grobsteinige Brandschuttschicht hingegen läuft darüber hinweg.

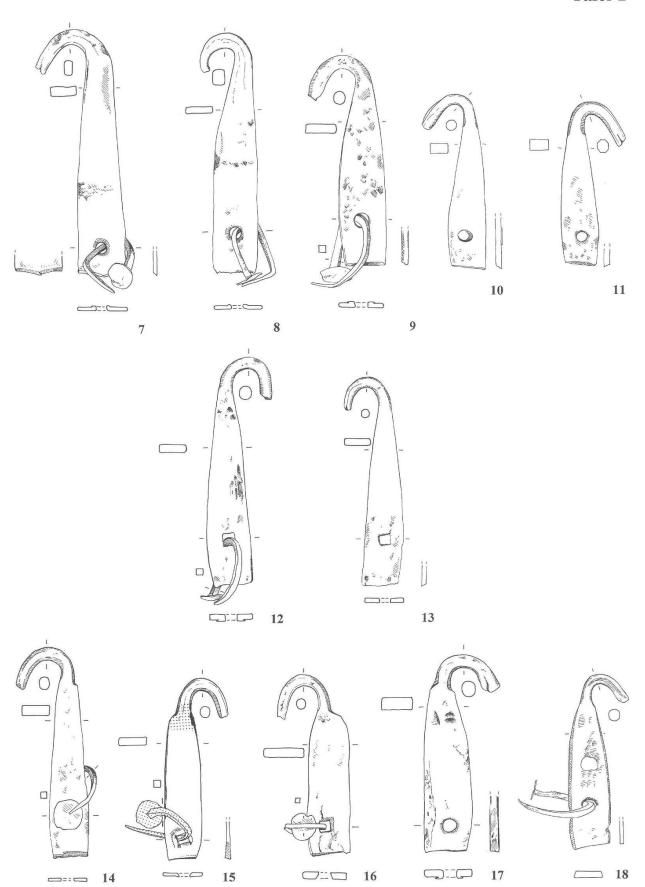
Tafel 2 Augst. Bandhaken Typ 1. Typ 1.2. (7–11), Typ 1.3. (12.13), Typ 1.4. (14–18). Fundort: Tempel Sichelen 2. M. 1:2.

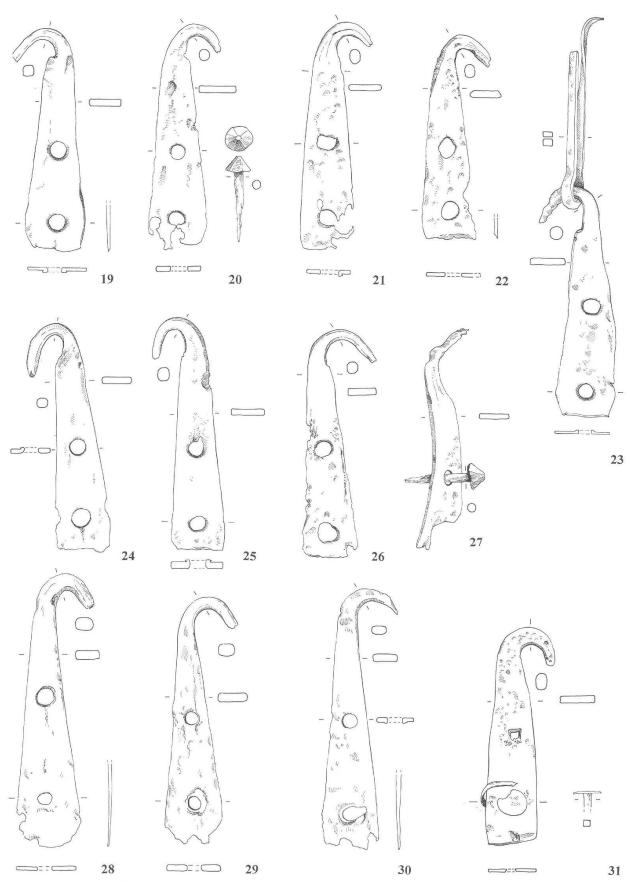
Tafel 3 Augst. Bandhaken Typ 2. Typ 2.1. (19–23), Typ 2.2. (24-27), Typ 2.3. (28–30), Typ 2.4. (31). Fundort: 19–30 Curia, 31 Tempel Sichelen 2. M. 1:2.

Typ 2.3. (Taf. 3,28–30; Tabelle 10) Längen: 9,2–15,8 cm (7–8 *digiti*)

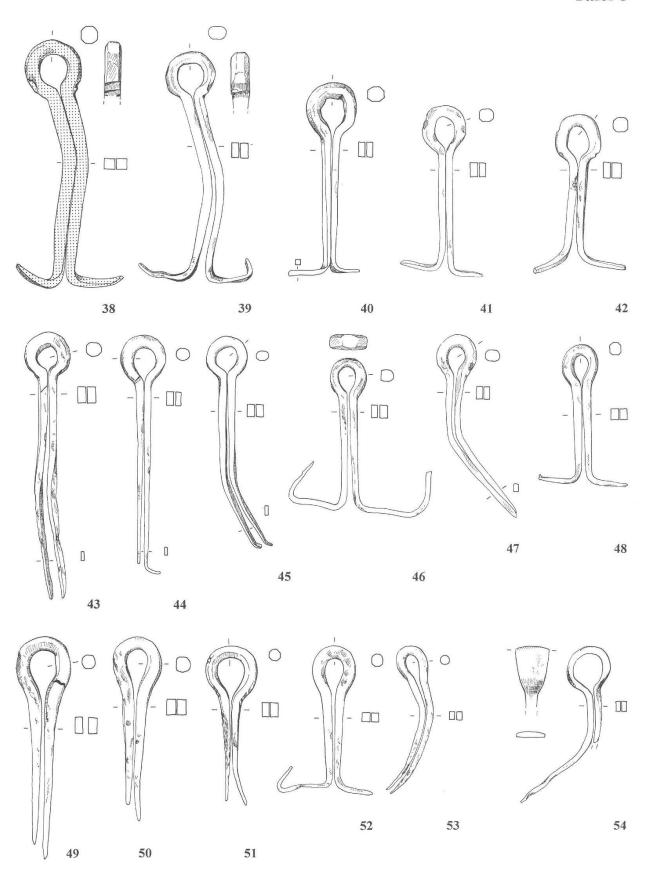
Tafel 5 Augst. Splinte Typen 1–3. Typ 1.1. (38–42), Typ 1.2. (43-48), Typ 2 (49–53), Typ 3 (54). Fundort: 38.39 Tempel auf dem Schönbühl, 40–45 und 47–54 Tempel Sichelen 2, 46 Curia. M. 1:2.

Typ 2 (Taf. 5,49-54; Tabelle 16)

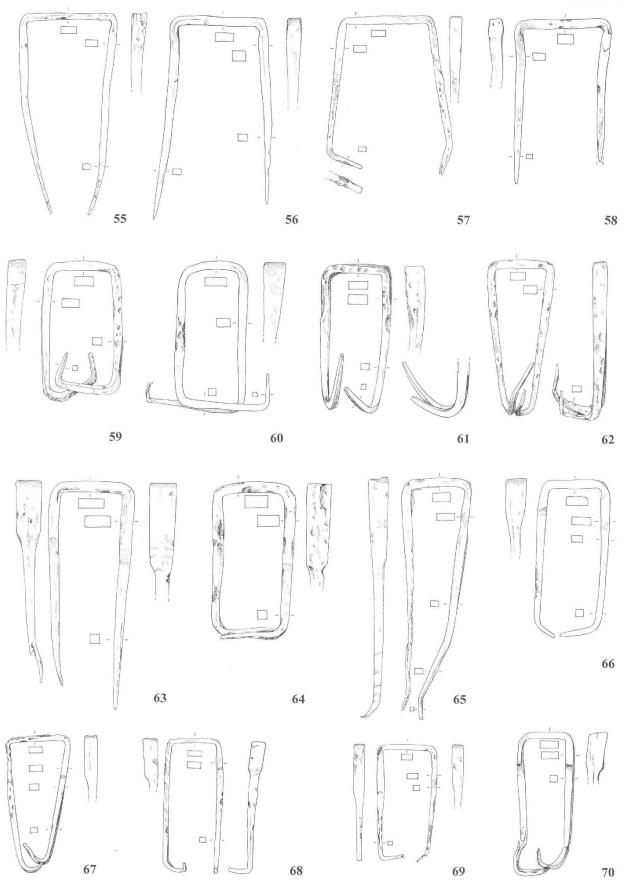
Tafel 6 Augst. Klammern Typen 1 und 2. Typ 1.1. (55–58), Typ 1.2. (59–62), Typ 2 (63–70). Fundort: Curia. M. 1:3.

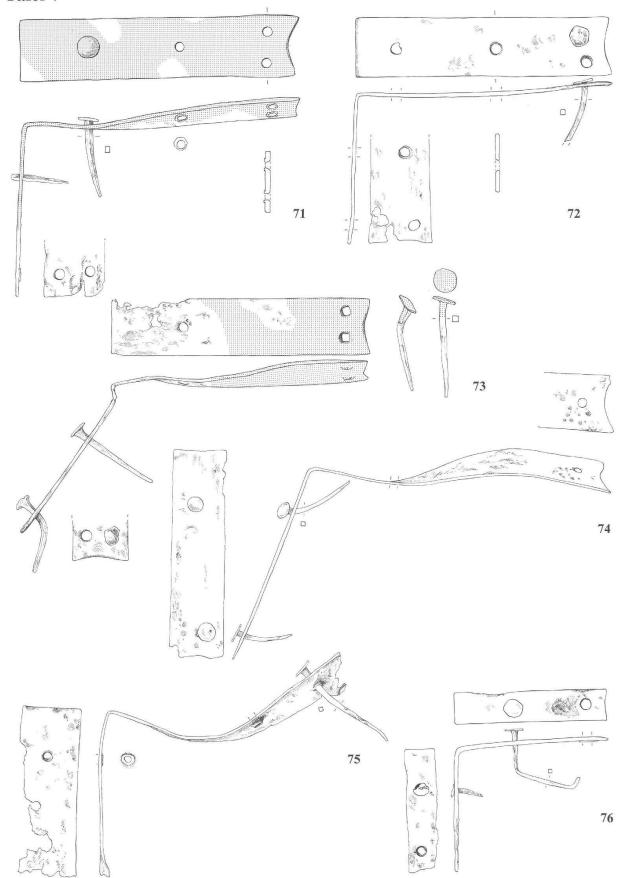
Tafel 7 Augst. Winkelbänder Typen 1–4. Typ 1 (71.72), Typ 2 (73), Typ 3 (74.75), Typ 4 (76). Fundort: Curia. M. 1:3.

Verschiedene verdrehte und verbogene Winkelbänder sind wohl durch den Einsturz der brennenden oder bereits verbrannten Holzkonstruktionen derart zugerichtet worden. Auch die Schaftformen der eingerosteten Nägel belegen, dass sie – wahrscheinlich beim erwähnten Zusammenbrechen – richtiggehend «ausgezogen» worden sind.

Erstaunlich viele Nägel kamen mit kurz nach dem Kopf noch geradem, anschliessend aber rundlich gebogenem Schaft zum Vorschein (z.B. Taf. 7,74). Sie haben die typische Form von mit dem Nageleisen (Geissfuss) ausgezogenen Nägeln. Weil sie aber aus dem Brandschutt stammen, ist anzunehmen, dass es sich nicht um ein Materialdepot von wiederverwendbaren, noch nicht wieder gerichteten Nägeln handelt. Diese Nägel sind beim Einsturz der brennenden, verkohlenden Holzkonstruktionen aus dem Holz herausgerissen worden und haben so ihre scheinbar «unverwechselbare» Form erhalten.

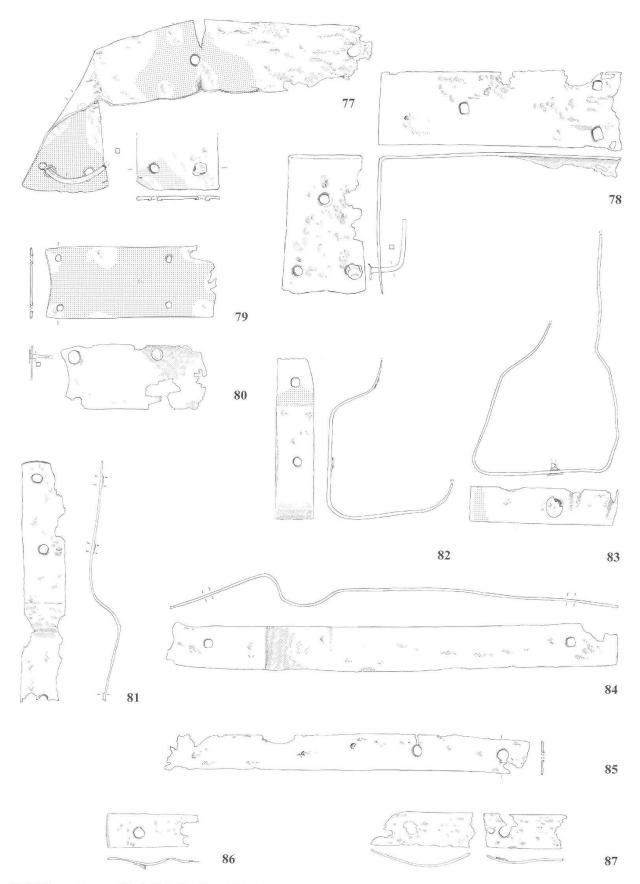
Tafel 8 Augst. Winkelbänder Typ 5 (77.78). Bänder Typ 1 (79.80), Typ 2 (81–87). Fundort: 77–85 Curia, 86 und 87 Tempel Sichelen 2. M. 1:3.

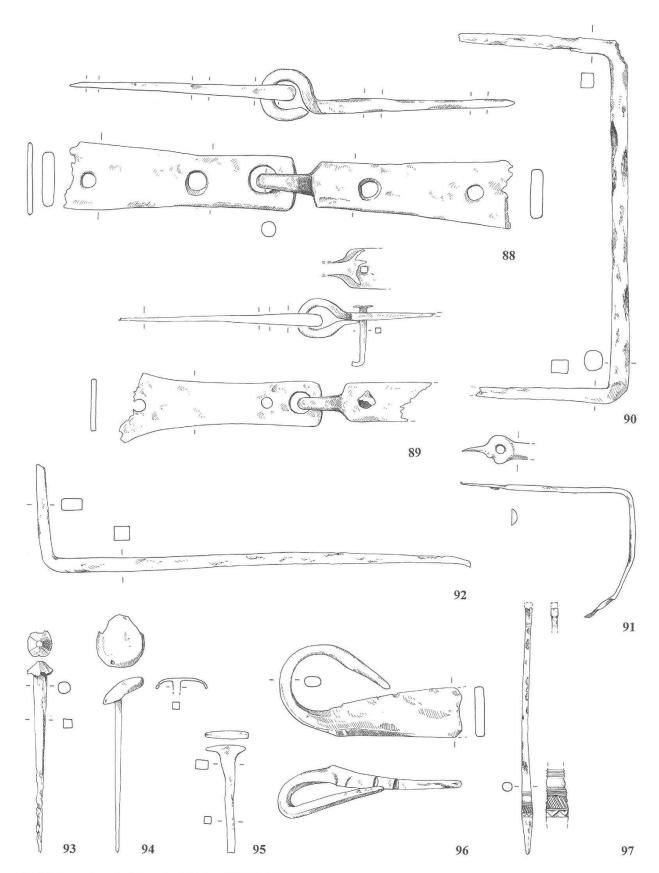
Tafel 9 Augst. Scharnierbänder (88.89), Klammer (90), Winkelband (91), Haken (92), Nägel (93–95), Bandfragment mit zugespitztem Ösenende (96), Stilus (97). Fundort: Curia. M. 1:2 (Detail 97 M. 1:1).

Taf. 9,88 Massives Scharnierband. Beide Bandteile lang-trapezförmig, flach, mit je zwei Nagellöchern. Dicke gegen das breite Ende hin stark abnehmend. Enden beschädigt. Kaum Abnützungsspuren. Länge noch 13,8/ 12,4 cm, Br. max. 3,6 cm, Ösen-Dm. 2,8 cm, Gewicht 223 g. Curia (FK [Fundkomplex] V04537, Inv. 1960.11106).

Taf. 9,89 Scharnierband, fragmentiert. Lochteil flach, mit zwei Nagellöchern, deutlich gebreitet und dünner gegen das Ende. Öse endet gebreitet, dreizackig, den Nagelschaft eines eingerosteten, umgebogenen Scheibenkopfnagels umfassend. Länge noch 10,9/7,2 cm, max. Breite noch 3,4 cm, Ösen-Dm. 2,2 cm, Gewicht 86 g, Distanz Nagelkopf bis erste Biegung des Schaftes 3 cm. Curia (FK 4537, Inv. 1960.11107).

Taf. 9,90 Breite Klammer. Rücken mit rundlichem, Arme mit rechteckigem Querschnitt. Zugespitzt, Enden beschädigt. Im Bereich der Biegung dünner. Deutlich verrostet. Breite 19,7 cm, Länge 9 cm, Rückenbreite 11 cm, Gewicht 121 g. Curia (FK V04537, Inv. 1960.11119).

Taf. 9,92 Haken, L-förmig. Massiver Schaft mit quadratischem Querschnitt, gleichmässig verjüngt und zugespitzt. Ende leicht abgebogen. Anderes Ende dünner, gebreitet, rechtwinklig aufgebogen. Ende wohl abgeschrotet. Wenig verrostet. Länge 23,6 cm, Breite 5,9 cm, Gewicht 100 g. Curia (FK V04537, Inv. 1960.11118).

Taf. 9,96 (Detail: Taf. 14,10) Ungelochter, bandförmiger Stab mit verjüngtem, zugespitztem, ösenförmig zurückgeschlagenem Ende. Die Spitze endet genau zwischen zwei auf der schmalen Kante des Bandes angebrachten Kerben. Am andern Ende Bruchstelle. Kaum verrostet. Länge noch 9,7 cm, Breite 2,8 cm, Dicke 0,4 cm, Gewicht 81 g. Curia (FK V04537, Inv. 1960.11110).

Bemerkenswert ist auch ein in der Curia gefundener stilus (Taf. 9,97; 14,9). Kurz vor der Spitze ist der Schaft leicht verdickt und sehr fein graviert; die wohl anzunehmende Draht-Tauschierung fehlt heute⁸⁵. Die Spitze ist etwas beschädigt; ob dies geschah, als der Stilus zu Boden fiel, oder durch späteren Rostfrass, lässt sich nicht mehr feststellen.

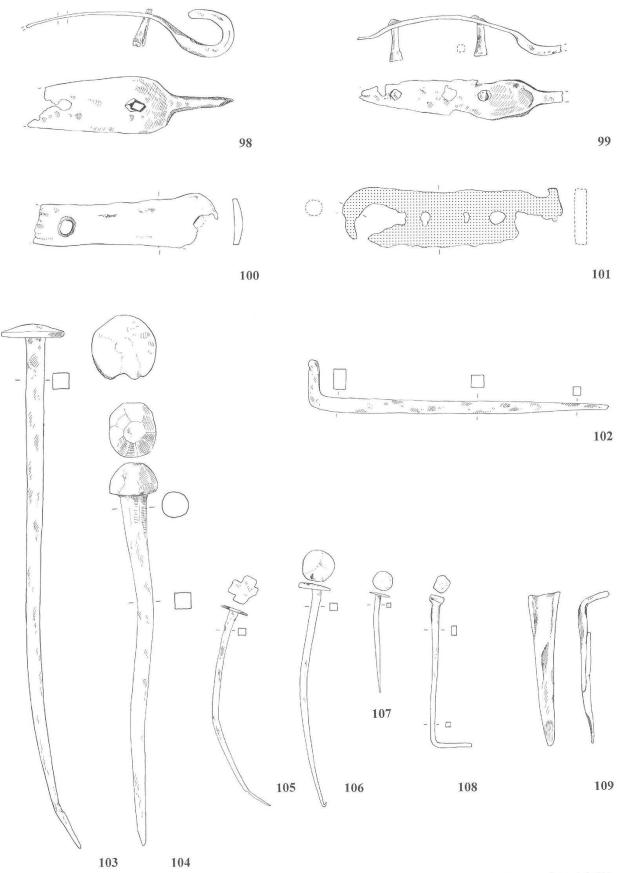
Tafel 10 Augst. Scharnierbandteile (98–101), Haken (102), Balkennägel (103.104), Scheibenkopfnägel (105–107), Vierkantkopfnagel (108), Plattkopfnagel (?) (109). Fundort: Tempel Sichelen 2. M. 1:2.

- Taf. 10,98 Scharnierband-Haken. Rückenplatte lanzettförmig, gewölbt, mit zwei Nagellöchern und einem eingerosteten Nagelrest. Das Ende fehlt. Stark verrostet. Länge noch 11,2 cm, Breite max. 3,1 cm, Dicke 0,3 cm, Gewicht 31 g. Tempel Sichelen 2 (FK [Fundkomplex] X02484, Inv. 1962.10385).

- Taf. 10,99 Scharnierband-Haken. Rückenplatte lanzettförmig, gewölbt, mit zwei Nagellöchern mit darinsitzenden Nagelresten. Das Hakenende ist abgebrochen. Stark verrostet. Länge noch 11,1 cm, Breite max. 2,2 cm, Dicke 0,3 cm, Gewicht 22 g. Tempel Sichelen 2 (FK X02484, Inv. 1962.10382).

- Taf. 10,100 Scharnierband-Lochteil (evtl. auch Schaftfeder-Fragment). Bandförmiges Stück mit zwei vierkantigen Nagellöchern. Ein Ende gebreitet, abgerundet, ein Ende mit Bruchstelle. Oberfläche leicht gewölbt. Länge noch 9,8 cm, max. Breite 2,9 cm, Dicke 0,3 cm, Gewicht 45 g. Tempel Sichelen 2 (FK X02466, Inv. 1962.8714.B).

- Taf. 10,101 Scharnierband-Lochteil(?). Ein Ende gerundet, verdickt, zweites Ende unvollständig. Zwei Nagellöcher erhalten, «Endloch» heute birnförmig. Stark verrostet. Länge noch 11,8 cm, max. Breite 3,2 cm, Dicke 0,8 cm, Gewicht 38 g. Tempel Sichelen 2 (FK X02493, Inv. 1962.10933).

- Taf. 10,109 Plattkopfnagel(?). Schaft mit rechteckigem Querschnitt. Sehr stark verrostet. Länge 8,4 cm, Kopfbreite 1,8 cm, Gewicht 20 g. Tempel Sichelen 2 (FK X02476, Inv. 1962.10453.G).
