# Die Brunnen von Augusta Raurica

Autor(en): **Furger, Alex R. / Horisberger, Markus**

Zeitschrift: **Jahresberichte aus Augst und Kaiseraugst**

Band (Jahr): **18 (1997)**

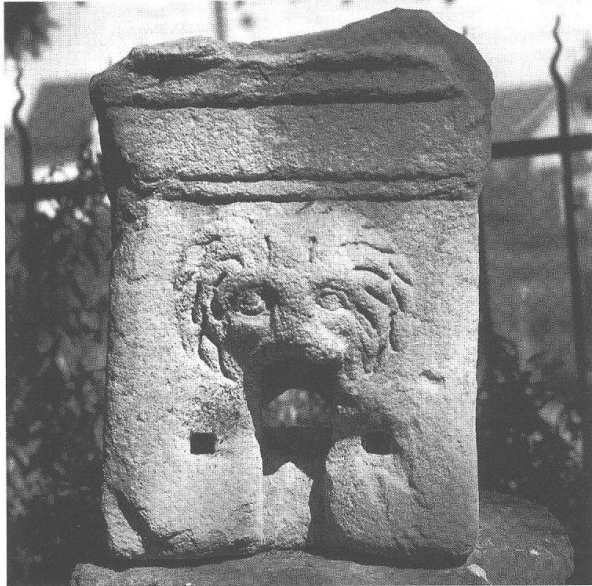
Abb. 1 Augst, Insula 3, 4, 7 oder 8 (Kiesgrube Kaste-  
 len; Grabung 1941.51). Brunnenstock 1 mit  
 Löwenkopf, bald nach seiner Entdeckung.  
 Das Relief ist heute zur Unkenntlichkeit  
 abgewittert. Höhe 0,48 m.

Grabung 1941.51: Streufund eines mit einem Löwenkopf verzierten Brunnenstocks aus Sandstein (Abb. 1)<sup>2</sup>. Das heute stark verwitterte Stück könnte sowohl auf dem Rand eines öffentlichen oder auch privaten Brunnenbeckens gestanden haben.

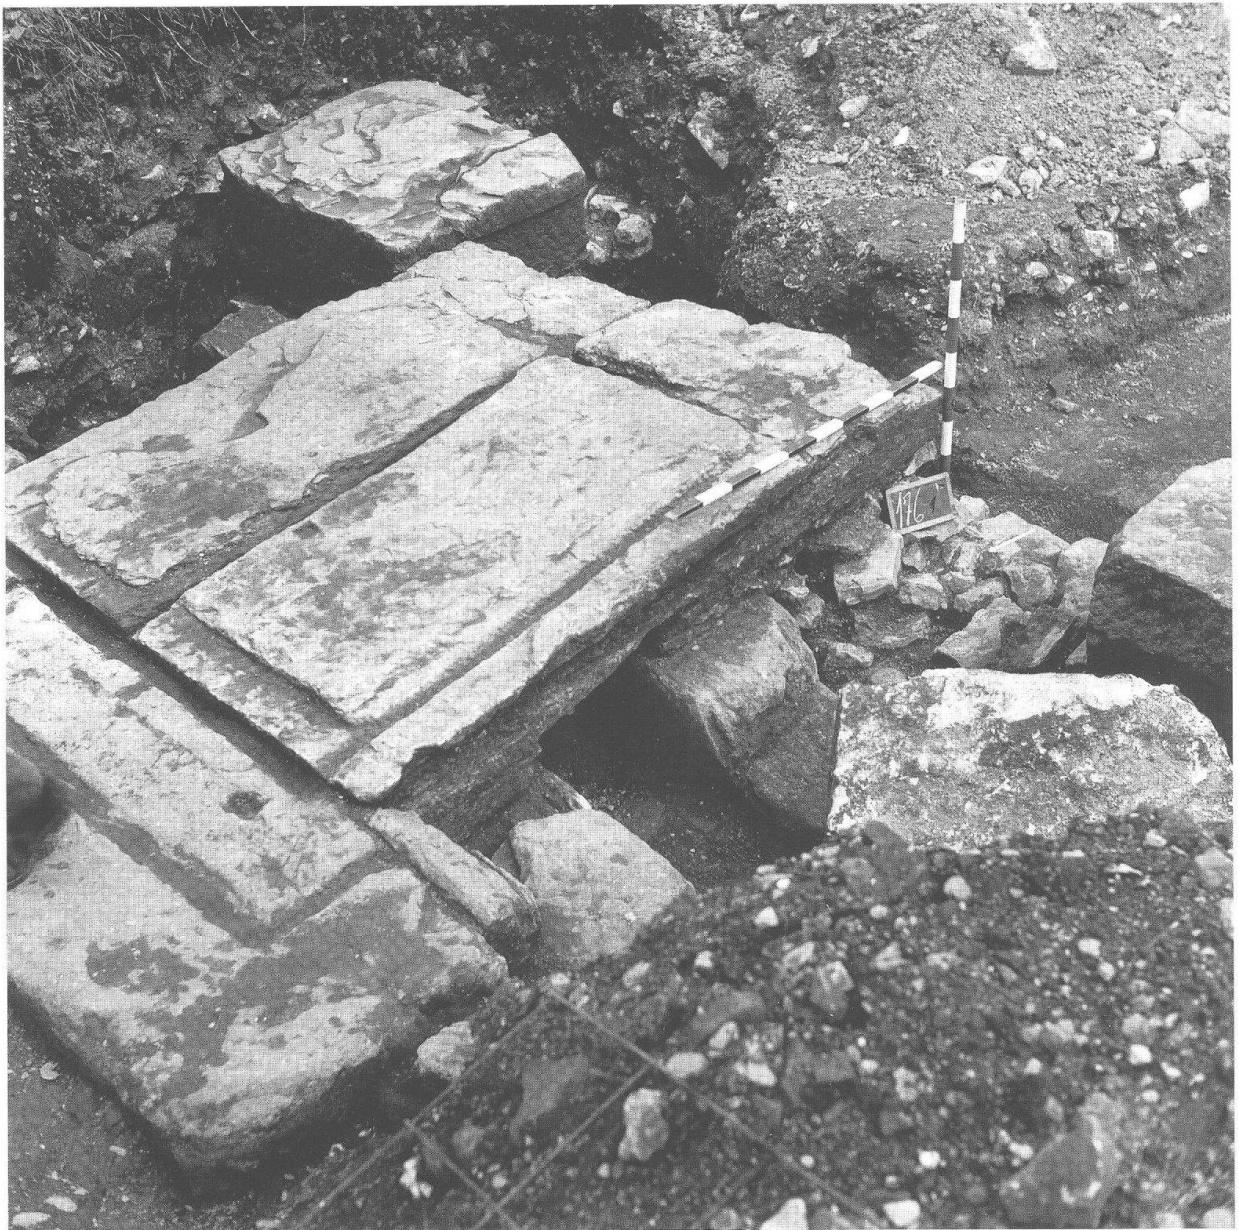
Abb. 2 Augst, Insula 19 (Grabung 1970.53). Stras-  
 senbrunnen 2a/2b. Die beiden Quader hin-  
 ten rechts sind die Basen von Porticussäu-  
 len, davor verläuft der Strassengraben, über  
 welchem die beiden (jüngeren) Brunnen-  
 fundamentplatten 2b verlegt sind. Davor  
 Richtung Strassenmitte (links unten) Teile  
 der Bodenplatten eines älteren Brunnens  
 2a. Blick von Nordwesten.

(Abb. 2). «Die Nordostecke der Insula wird gefunden, auch zwei grosse Sandsteinquader der Nordporticus; *dazwischen* der Unterbau eines Strassenbrunnens aus Sandsteinplatten *über* Kanal, gut erhalten»<sup>3</sup>. Der Kanal, der hier anstelle der in Augst üblichen, anscheinend mit Flechtwerk eingefassten<sup>4</sup> Strassengräben satt ausserhalb der Porticusmauer verlief, war im Bereich unterhalb des Brunnens sorgfältig mit Sandsteinquadern gemauert, 0,5 m breit und etwa 0,6 m tief. Darüber lagen quer zwei  $1,96 \times 0,89$  bzw.  $1,81 \times 0,79$  m grosse Buntsandsteinplatten von 0,23–0,34 m Dicke, die bis zwischen die beiden Quaderbasen ehemaliger Säulen in die Porticus hineinragten. Auf den abgewitterten Platten können, allerdings nur nachträglich aufgrund der Grabungsdokumentation (Abb. 3)<sup>5</sup>, Rillen des Brunnenbeckens **2b** mit einem Falzmass von  $1,82 \times 1,95$  m beobachtet werden. Es muss sich dabei um ein jüngeres Brunnenfundament handeln, denn direkt an der Strassenseite anschliessend fand sich der

Nordabschluss eines älteren Brunnens **2a**. Er muss einst grösser als sein Nachfolger **2b** gewesen sein, denn sein Falzmass beträgt etwa 2,26 m. Zu einer unbekannteren Zeit wurde dieser ältere Brunnen **2a** entfernt, und seine Fundamentplatten mussten im Bereich des erneuerten Kanals teilweise weichen. Der neue Brunnen **2b** kam jedoch auf gleicher Höhe wie der alte zu stehen, wodurch die beiden neuen Fundamentplatten bündig mit den Resten der alten zu liegen kamen und diese als Pflasterung am Nordrand des neuen Brunnens eine sekundäre Verwendung fanden.

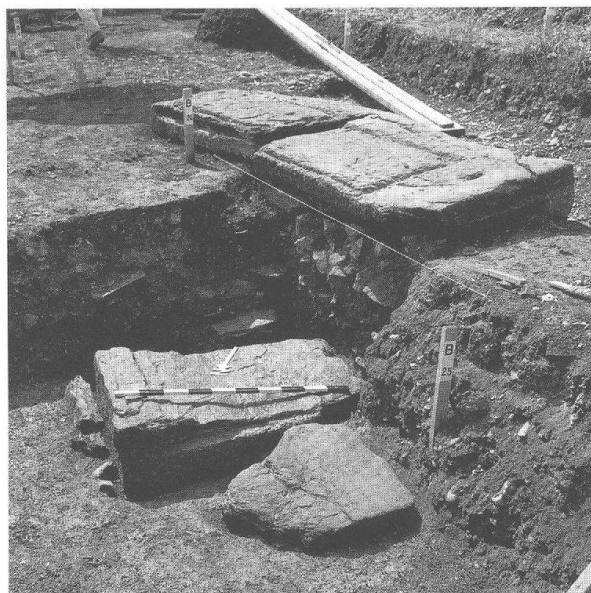
Abb. 4 Augst, Insula 22 (Grabung 1964.55). Strassenbrunnen 3a/3b. Reste eines älteren, tief liegenden Brunnenfundamentes 3a (im Vordergrund) sind von zwei grossen Bodenplatten eines jüngeren Brunnens 3b (oben rechts) durch eine Aufschotterung und eine grobsteinige Fundamentierung getrennt. Blick von Norden.

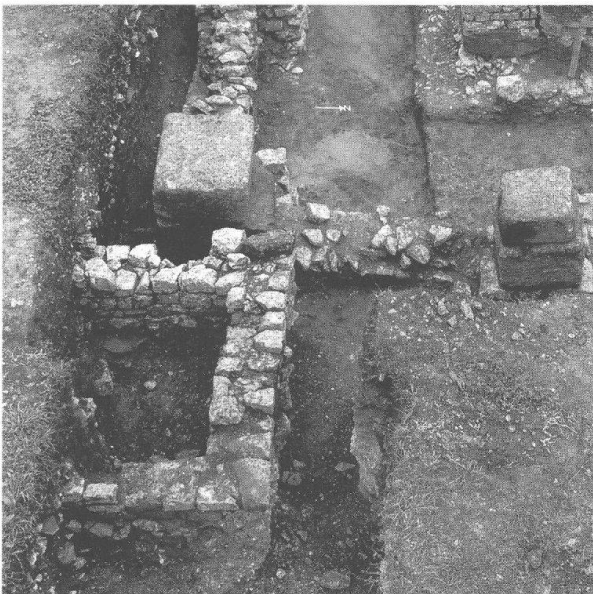
Abb. 5 Augst, Insula 23 (Grabung 1958.53). Strassenbrunnen 4. Die beiden Sandsteinquader bilden Säulenbasen an der östlichen Insulaecke, dahinter verläuft die Porticus. Der Insulaecke vorgelagert und im Strassenbereich liegend ist ein kleines Mauergeviert angeschnitten (links unten), das als Brunnenfundament gedeutet wird. Blick von Nordosten.

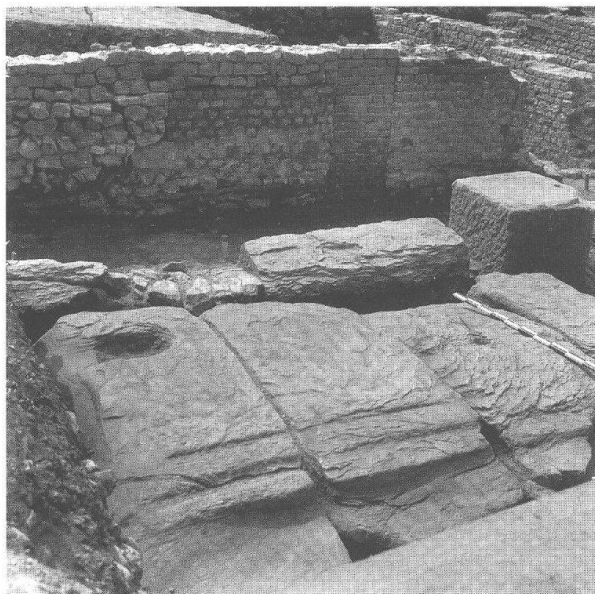
Abb. 7 Augst, Insula 25 (Grabung 1963.53). Strassenbrunnen 5b. Genau über dem älteren Fundament 5a (Abb. 6) lag dieser Plattenboden des jüngeren Brunnens 5b. Links hinten sind ein grosses Abfluss(?) -Loch und vorne die starke Abwitterung der Sandsteinoberfläche zu erkennen. Gegen die römische Strasse im Bildvordergrund könnten die Steinplatten durch Wagenräder zusätzlich abgenutzt sein. Blick von Norden.

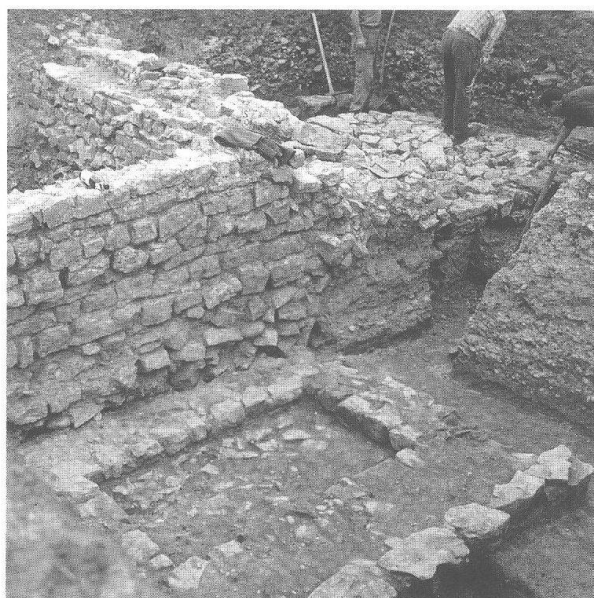
Abb. 13 Augst, Insula 44 (Grabung 1971.53). Blick von Süden auf das Fundament des Strassenbrunnens 7a (im Vordergrund) und auf die Ecke von Insula 44. Rechts dahinter der jüngere Brunnen 7b, wo eben damit begonnen wird, die darüberliegende Steinpackung (Abb. 21) zu entfernen.

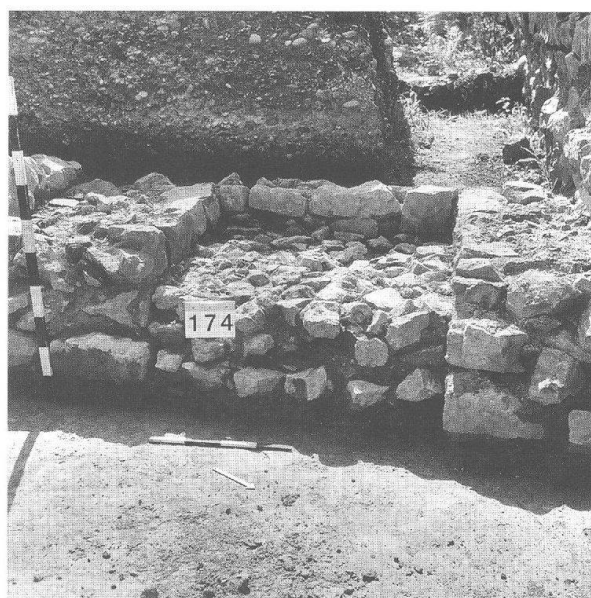
Abb. 15 Augst, Insula 44 (Grabung 1971.53). Querschnitt durch das dreilagige Fundament des Strassenbrunnens 7a in der Trasse der Venusstrasse. Blick von Nordosten.

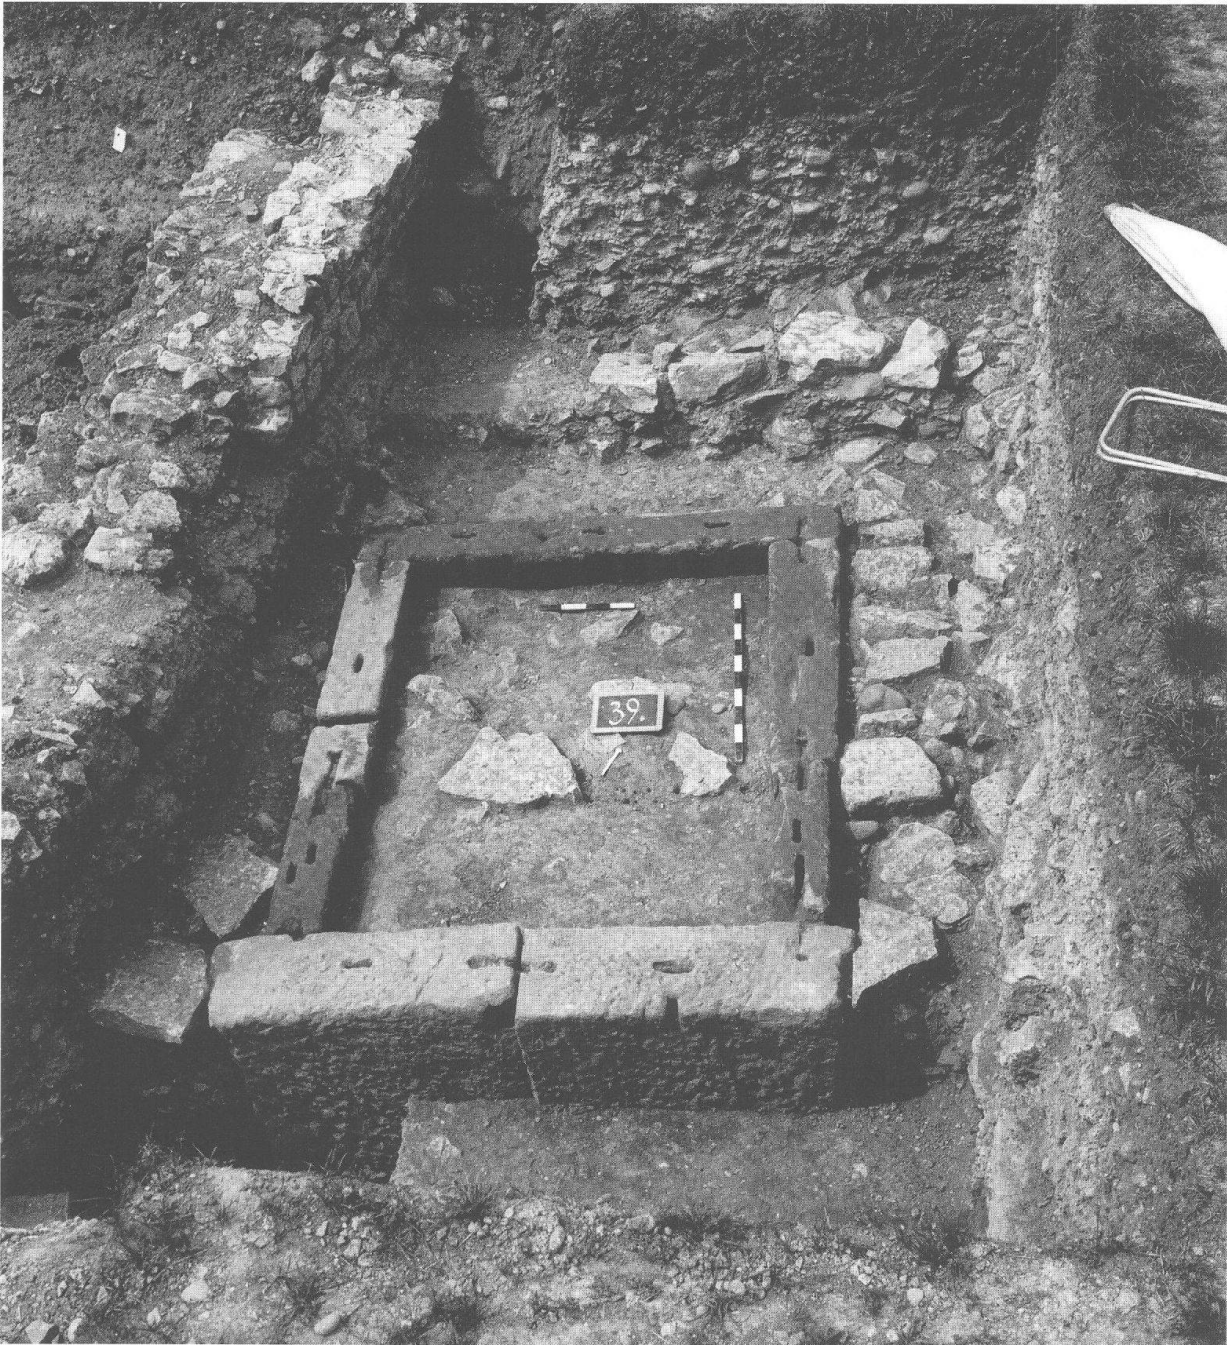
Abb. 17 Augst, Insula 44 (Grabung 1971.53). Der oberflächlich freigelegte Strassenbrunnen 7b. Man beachte links die Porticusmauer und vorne links die Ecke von Insula 44, seitlich des Brunnentroges die grobsteinige Aufschüttung der Ostrandstrasse und im Hintergrund die jüngsten Strassenkiesschichten im Profil, zuoberst der Humus mit Grasnarbe. Blick von Südost.

Der Brunnen steht leicht schräg zur Nordostmauer der Insula 44 und ist von dieser um Strassengrabenbreite entfernt (Abb. 12 und 22). Bei der Freilegung (Abb. 17) und im Grundriss (Abb. 16) zeigte sich, dass das Becken zwar von exakt rechtwinkliger Form, aber aus auffallend unregelmässigen Platten gefügt war.

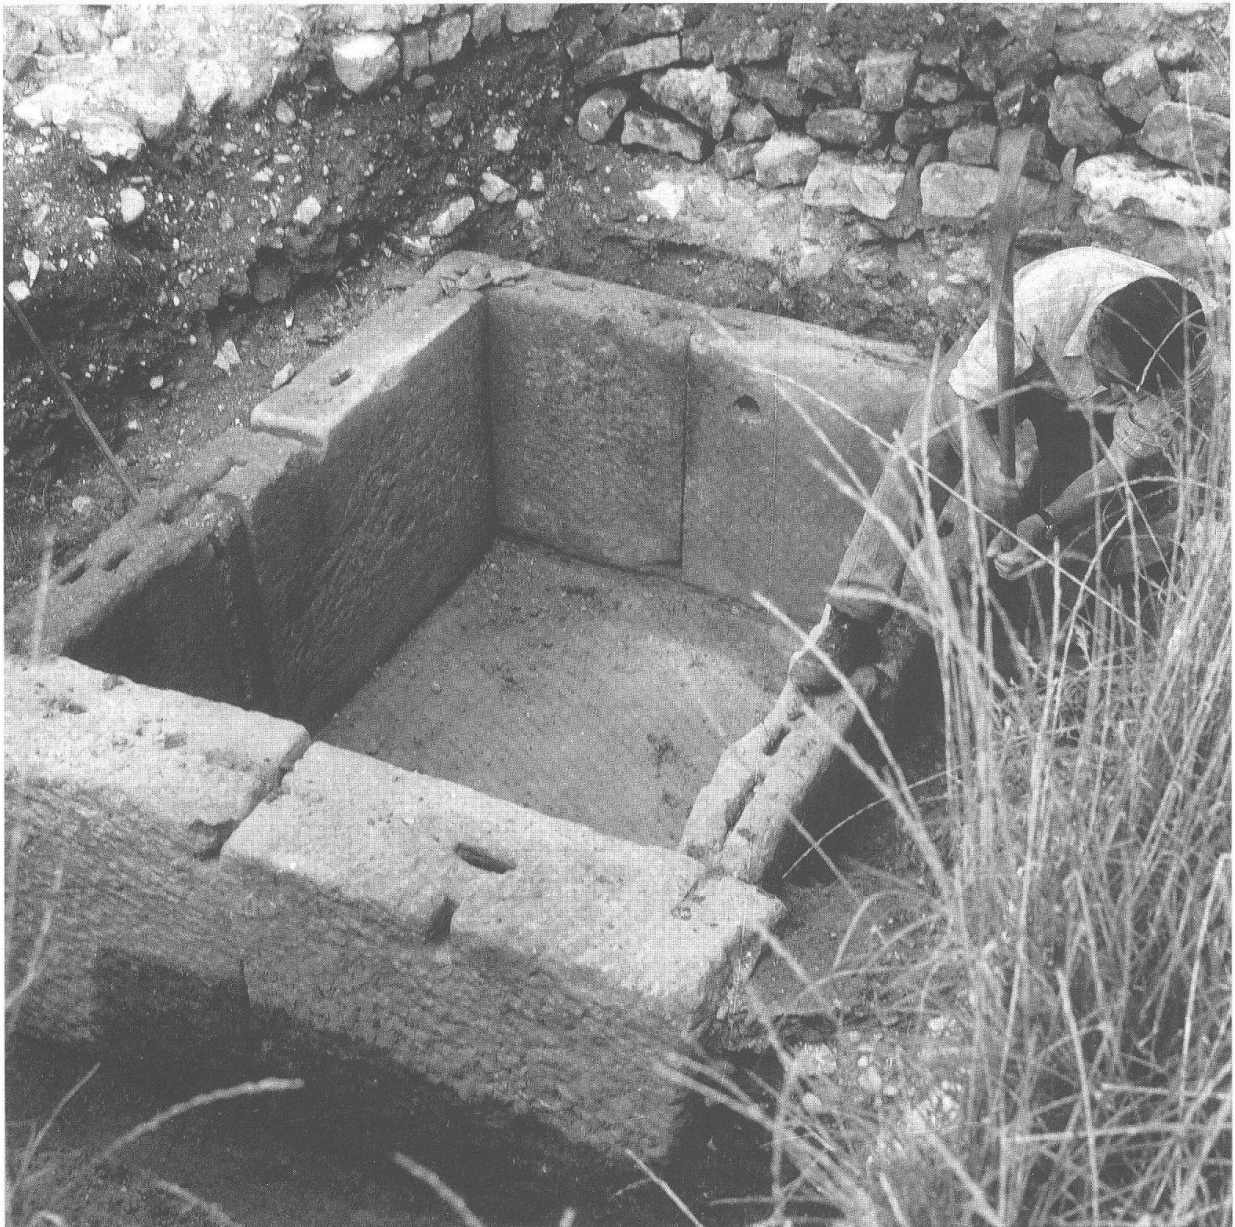
Abb. 18 Augst, Insula 44. Der freigelegte Strassenbrunnen 7b unmittelbar vor der Bergung der Sandsteinplatten. Blick von Süden in die Ostrandstrasse; links hinten ist knapp die Porticusmauer von Insula 44 erkennbar (die Insula-Ostecke läge links aussen). Gut sichtbar sind die Wolfslöcher in der Mitte der oberen Brüstungskanten der Steinplatten, die Nuten und Löcher für Eisenklammern zwischen den Steinen und die Einflussrinne auf dem linken Brunnenrand. Ein rundes Auslaufloch befindet sich in der Steinplatte der hinteren Beckenwand. Grösse des ganzen Troges: 2,6 × 2,1 m.

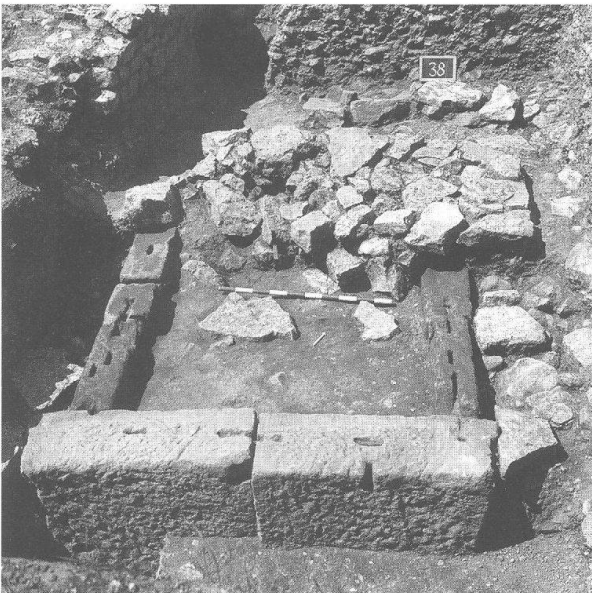
Abb. 20 Augst, Insula 44 (Grabung 1971.53). Strassenbrunnen 7b. Die darüberliegende Steinpackung (Abb. 21 und 13) ist zur Hälfte entfernt; die Sandstein-Seitenplatten des Brunnenbeckens treten zum Vorschein. An ihren Oberkanten, der Brunnenbrüstung, sind die Wolfslöcher und die Nuten der (antik entfernten) Eisenklammern gut zu erkennen. Blick von Südost.

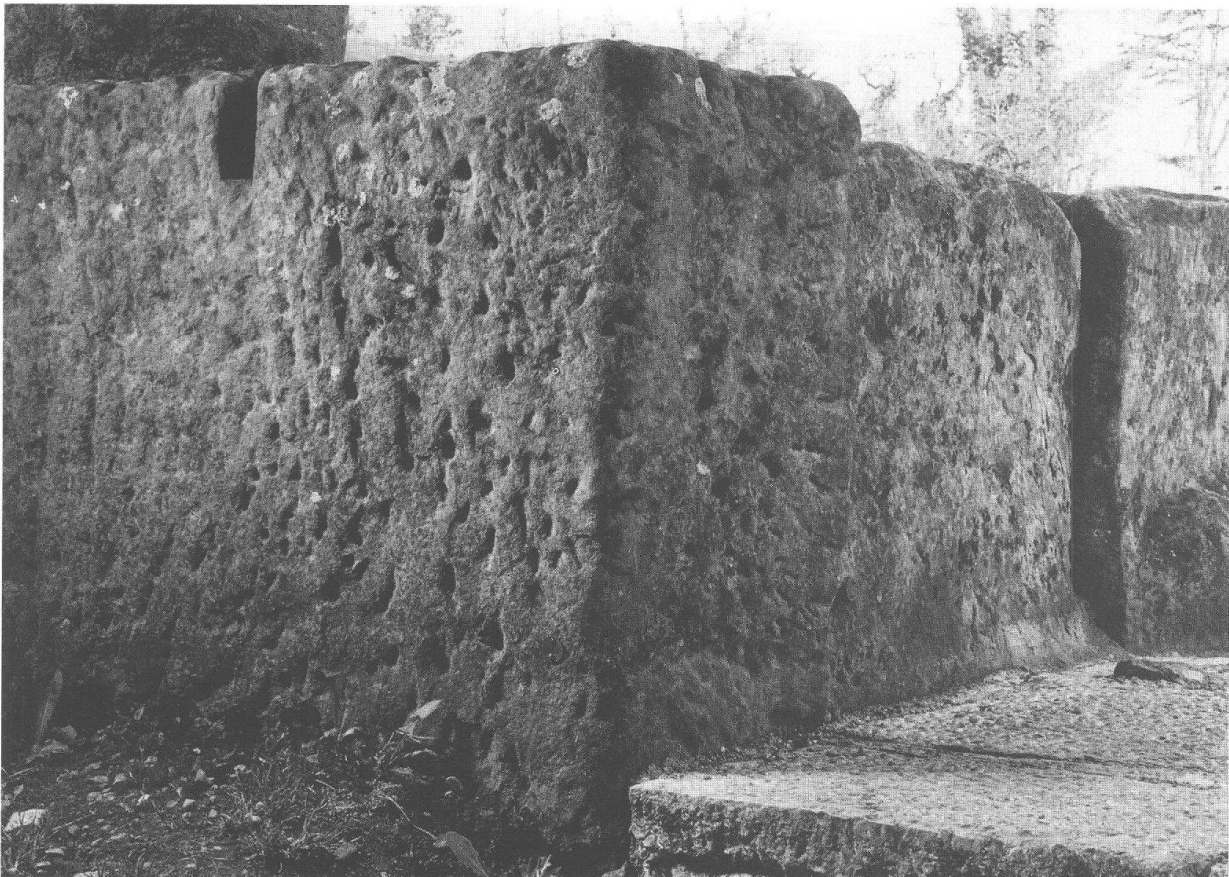
Abb. 26 Augst, Insula 44 (Grabung 1971.53). Wiederaufgebauter Strassenbrunnen 7b. Aussen-seite der Wandplatten 748, 754 und 755. Bearbeitungsspuren von der Erstverwendung der Platte 748. Rechts: zurückgesetzte Aussenflächen der Platten 754 und 755.

Die Brunnenplatten wurden nach der Freilegung 1971 geborgen, auf der Augster Forumswiese deponiert und später ebendort als Attraktion für die Besucher neu zusammengebaut<sup>37</sup>. Die der Witterung ausgesetzten Oberflächen sind mittlerweile stark erodiert. Dennoch lassen sich vor allem an den etwas geschützteren Seitenflächen noch viele Werkzeugspuren identifizieren (Abb. 24). Der Brunnen als Ganzes wirkt etwas uneinheitlich. Die Platten 751–754 weisen oben eine Randstärke von ca. 0,25 m auf. Deutlich dünner sind die Stücke 750 und 755. Die Platten 747 und 748 hingegen sind bis zu 0,35 m dick. Hier wurde die Randbreite überhaupt nicht angepasst. Sie stehen auch seitlich über die Brunnenbreite vor.

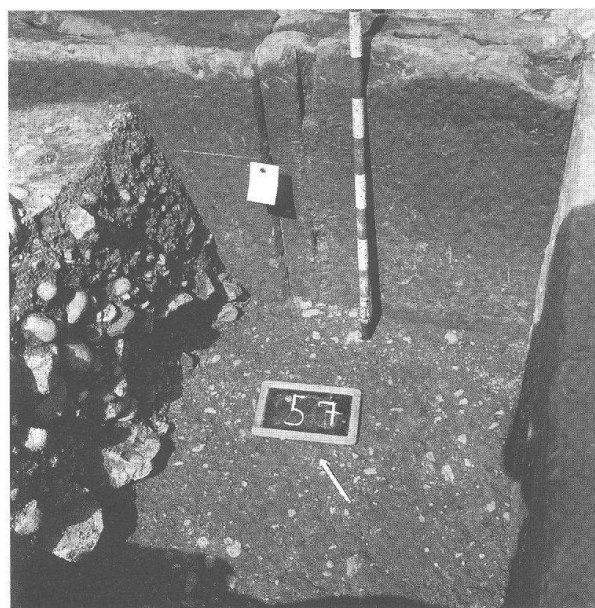
Abb. 28 Augst, Insula 44 (Grabung 1971.53). Blick in den hälftig ausgenommenen Strassenbrunnen 7b. Links die Füllschichten im Profil (Abb. 22), hinten und rechts die Trogplatten 754, 755 und 748 (Abb. 16), unten ein dichter Mörtelbelag. Die Rille in Platte 755 ist mit Ziegelschrotmörtel ausgefüllt (vgl. Abb. 29). Blick von Südwesten.

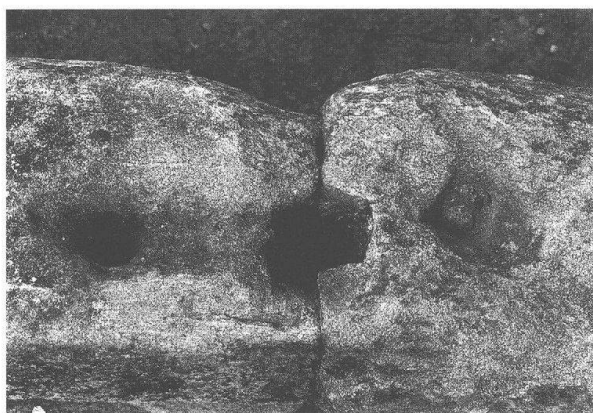
Abb. 32 Augst, Insula 44 (Grabung 1971.53). Wiederaufgebauter Strassenbrunnen 7b. Detail (Aufsicht) der Einarbeitungen für die Verklammerung der Platten 752 und 753.

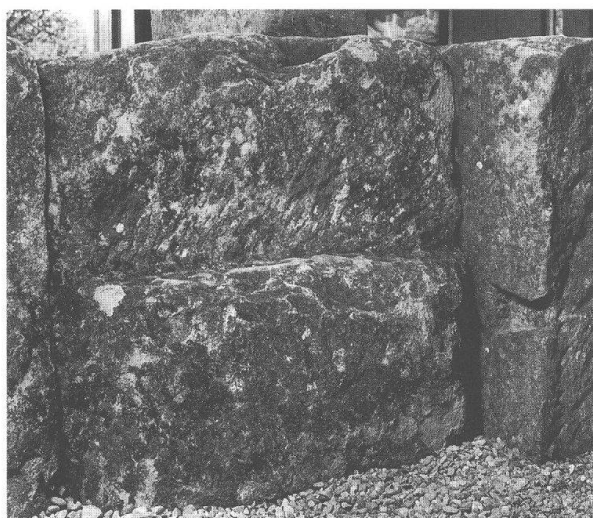
Abb. 33 Augst, Insula 44 (Grabung 1971.53). Wiederaufgebauter Strassenbrunnen 7b. Vertiefung für eine doppelschwalbenschwanzförmige Klammer in Platte 747 am rechten Bildrand. Gut zu erkennen ist auch die zurückgespitzte Aussenfläche der Platte 750 in der Bildmitte.

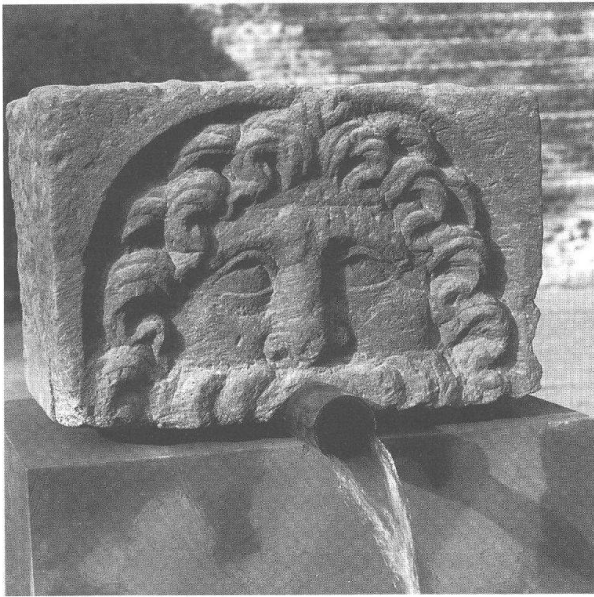
Abb. 37 Kaiseraugst-Schmidmatt, Walkerei (Grabung 1984.01). Brunnenstock 9. Die Machart und der Reliefschmuck (Kopf einer Wassergottheit) lassen vermuten, dass es sich hier um einen in ein Privathaus verschleppten Aufsatz eines öffentlichen Strassenbrunnens handelt. Das Stück fand sich – wohl zweckentfremdet – im Fundament eines Gewerbehouses des 3. Jahrhunderts n.Chr. eingebaut. Höhe 34 cm (Rohr und Unterlage sind modern).

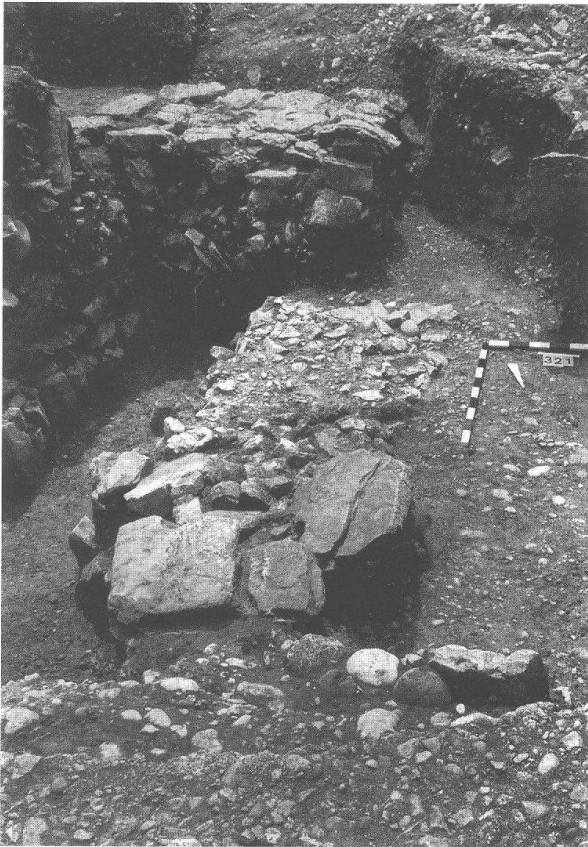
Abb. 39 Kaiseraugst-Höllochstrasse (Grabung 1992, 08). Strassenbrunnen 10a. Aufsicht auf den Strassenbelag. Im Vordergrund sind die Sandsteinbruchstücke des Brunnenbodens und dahinter Teile des Kalksteinunterbaus des Laufbrunnens 10a erkennbar, im Hintergrund ein Pfeiler der Porticusmuer. Blick von Nordnordosten.

konnte nur 10 m weiter nordwestlich und im unteren Bereich der mehrschichtigen Strassenkoffering ein weiteres Brunnenfundament 10a freigelegt werden (Abb. 39). Von der Sandsteinkonstruktion waren bloss einige Bodenplattenbruchstücke am Ort verblieben (Abb. 39, vorne). Wegen der tiefen Fundlage und den Spuren der Zerstörung weist Urs Müller diesen Brunnenstandort 10a seiner ersten Steinbauphase 4 zu<sup>47</sup>, den benachbarten Altfund 10b von 1924 hingegen der Phase 5<sup>48</sup>.

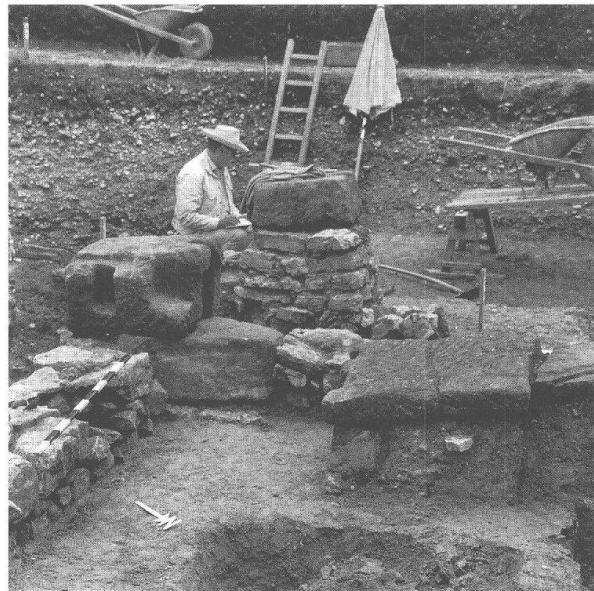
Abb. 41 Augst, Insula 22 (Grabung 1964.55). Privater Schüttstein (oder demontierter Brunnen?) 12. In den Schuttschichten des Insula-Eckraumes lag das eigentliche Rechteckbecken mit seiner Bodenseite nach oben (rechts im Bild). Mehrere kompliziert gearbeitete Sandsteinquader (einer auf der Mauerecke links) könnten Teile einer Brunnenkonstruktion sein. Wenige Meter ausserhalb der Insula (hinter der Schubkarre rechts oben) lag der öffentliche Strassenbrunnen 3a/3b (Abb. 4). Blick von Nordosten.

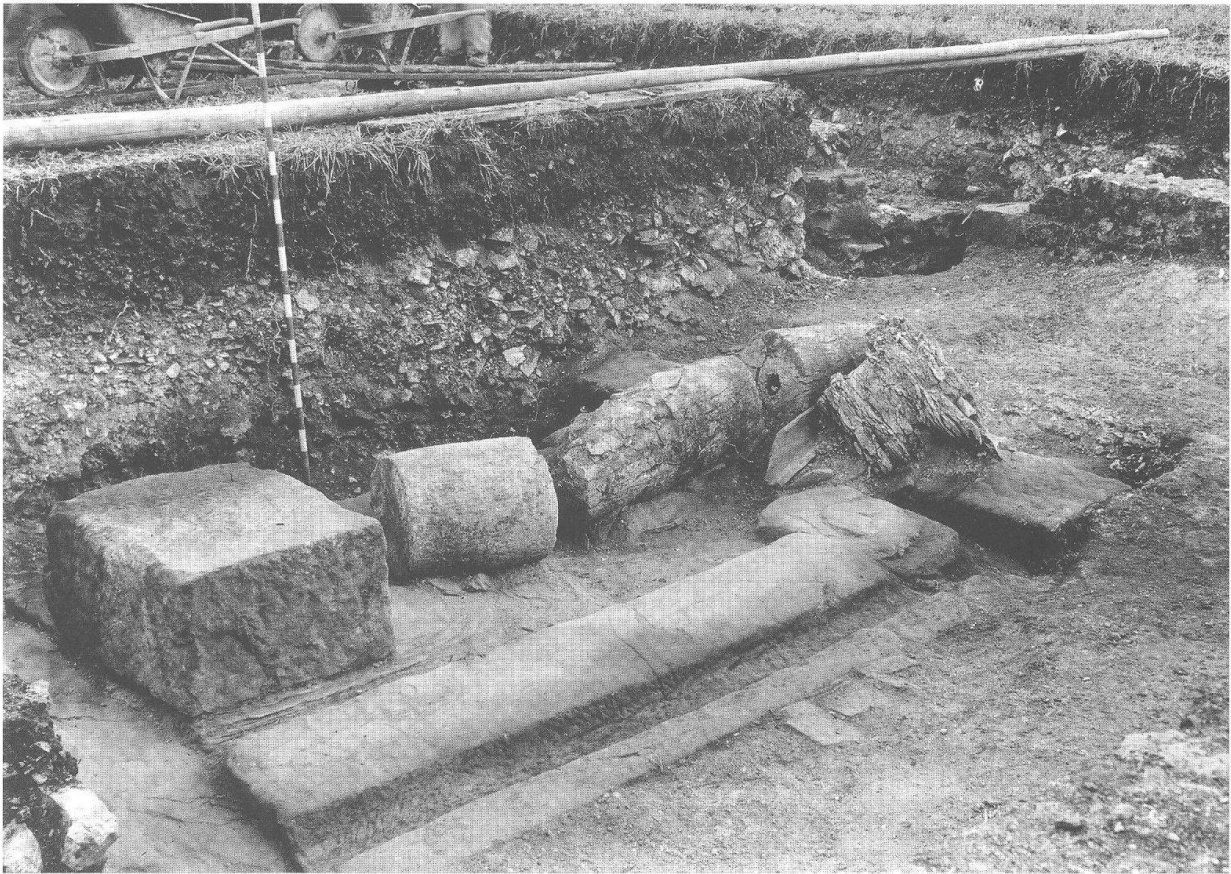
Abb. 42 Augst, Insula 23 (Grabung 1949.53). Privater Peristylbrunnen(?) 13. Die Anlage mit Sandsteinplattenboden und breiter, umlaufender Rille weist an einer Schmalseite einen Quader, aber keine Rille auf (wie Brunnen 14 in der Nachbarinsula 24; Abb. 43). Vermutlich hat auf der Platte einst ein separater Trogbrunnen gestanden (monolithisch oder aus Holz?), ähnlich wie Brunnen 19 in Insula 31 (Abb. 52–55). Die später auf die Anlage gekippte Säule hat wohl einst das Dach einer kleinen Innenporticus getragen. Dass unter den Säulentrommeln kein steinerner Brunnentrog liegt, spricht eher für ein hölzernes Becken. Blick von Süden.

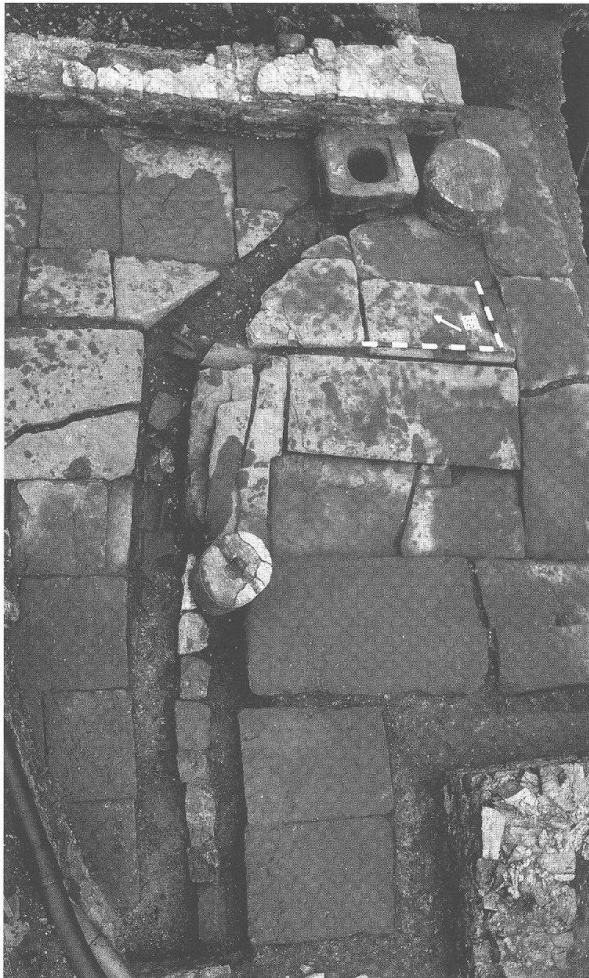
Abb. 45 Augst, Insula 25 (Grabung 1977.52). Privater Latrinen(?)brunnen 15. Ein grosser Raum war unregelmässig mit abgewinkelten Mauern begrenzt. Im aufwendig gepflasterten Boden aus Sandsteinplatten war ein offener Kanal ausgespart, der als Latrinen-Abflussrinne gedeutet wird (im unteren Bildbereich) und der bei einem quadratischen Lochstein endete (oben; vgl. Abb. 46). Im Zerstörungsschutt darüber lag ein flaches, rechteckiges Brunnenbecken mit halbrunder Ausbuchtung (Abb. 47), das mit der Installation zusammenhängen muss. Blick von Südwesten.

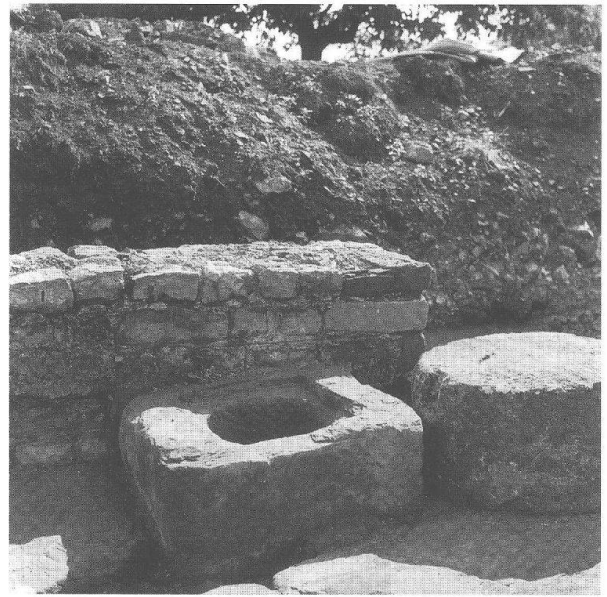
Abb. 46 Augst, Insula 25 (Grabung 1977.52). Privater Latrinen(?)brunnen 15. Ansicht an die nordöstliche Abschlussmauer der mit Sandsteinplatten ausgelegten Latrine(?) mit Lochstein über dem Kanalende und daneben liegender Steintrommel (vgl. Abb. 45). Blick von Südwesten.

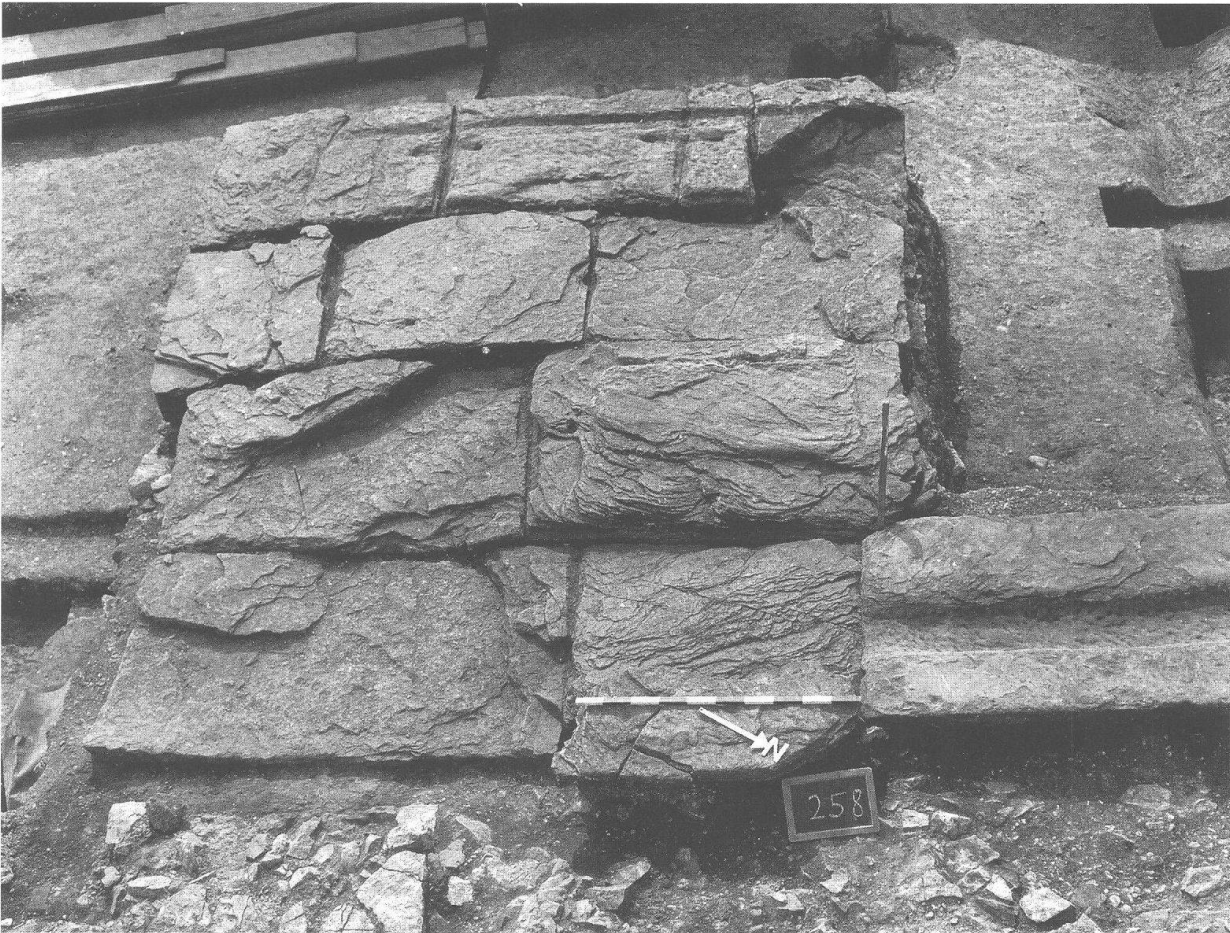
Abb. 48 Augst, Insula 28 (Grabung 1964.53). Privater Peristylbrunnen 16. Im Vordergrund die drei Rinnsteine entlang der östlichen Hofmauer, hinten die stark abgewitterte Fundamentplatte des Brunnens mit eingearbeiteten Nuten für die Wandplatten. Blick von Nordosten.

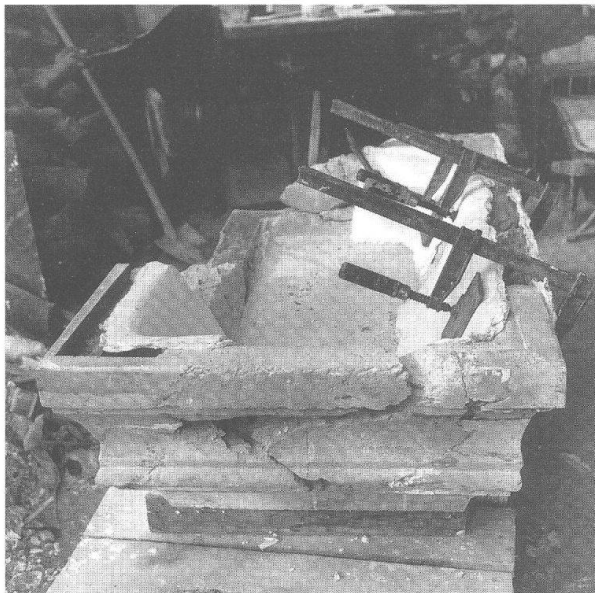
Abb. 49 Augst, Insula 28 (Grabung 1965.53). Privates Brunnenbecken 17. Arbeitsaufnahme von der Restaurierung und Rekonstruktion der im Schutt, nur 18 m vom benachbarten Peristyl (Abb. 48) entfernt gefundenen Trogfragmente aus Kalkstein (vgl. Abb. 50). Breite 0,88 m.

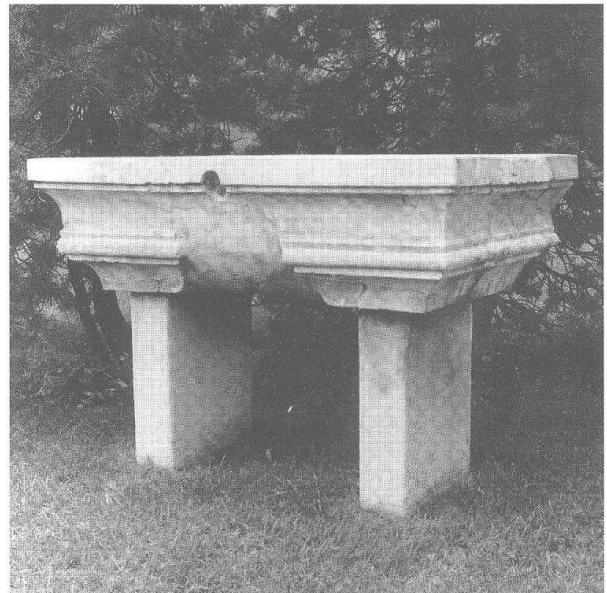
Abb. 50 Augst, Insula 28 (Grabung 1965.53). Privates Brunnenbecken 17. Der zusammengesetzte und heute im Ausstellungspavillon auf dem Augster Forum aufgestellte Brunnentrog (Füsse modern). Länge 1,45 m.

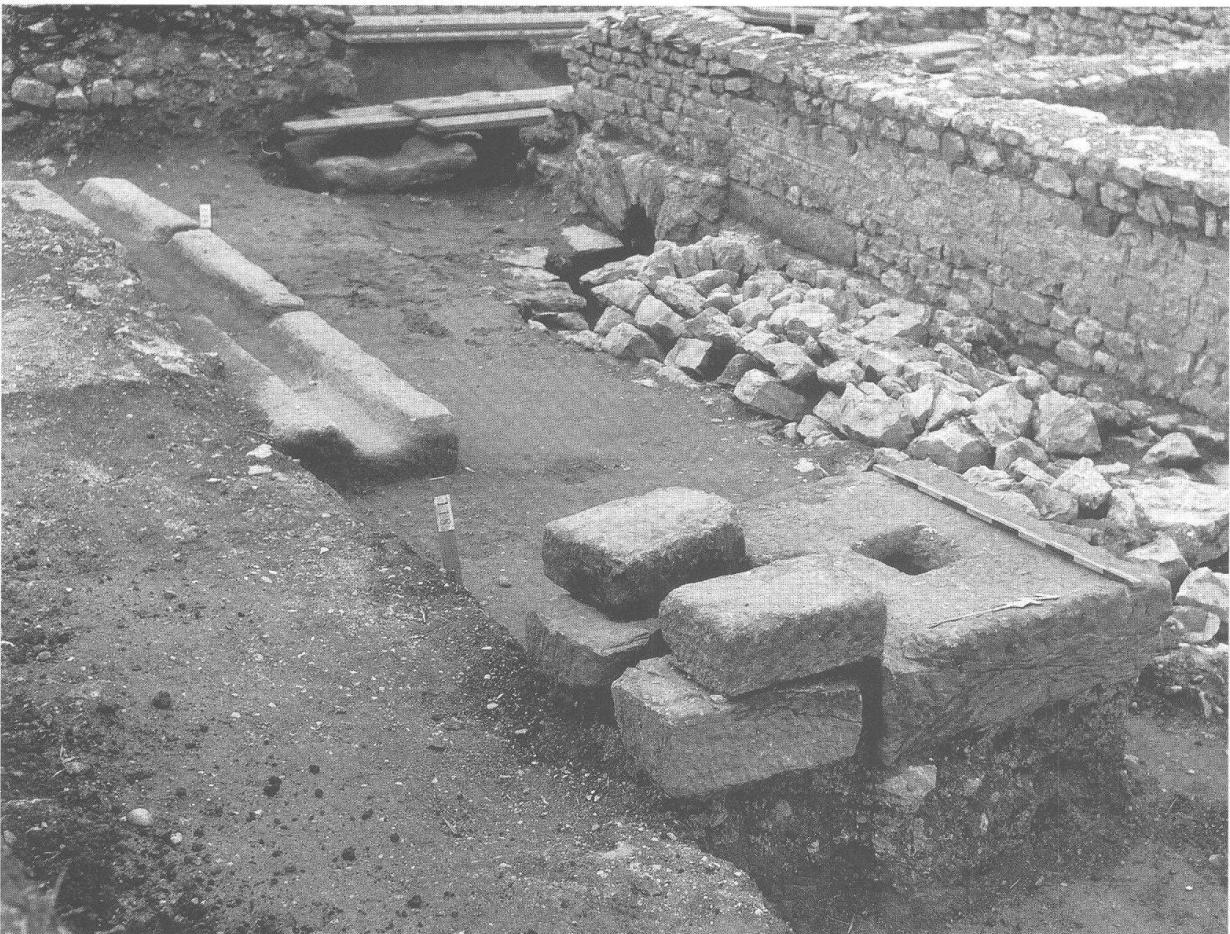
Abb. 51 Augst, Insula 30 (Grabung 1960.51). Privater Peristylbrunnen 18. Zwischen der nördlichen Peristylmauer (rechts) und dem eigentlichen Hof muss eine Innenporticus eingebaut gewesen sein, wie die Traufsteine links oben nahelegen. In der Mitte der Schmalseite des Peristyls sass, direkt über dieser Abflusrinne (die den ganzen Hof umgrenzte), ein Brunnensockel (im Bildvordergrund). Von ihm waren nur Fundament und zwei Quaderlagen erhalten, in die ein Loch und ein Schlitz für Zuleitung bzw. Ablauf integriert waren (vgl. den Sockel des Strassenbrunnens 8; Abb. 36). Der Hof bzw. die Rinnsteine wurden über eine kleine Kloake entwässert, deren Gewölbe rechts und im Bildhintergrund erkennbar ist. Blick von Osten.

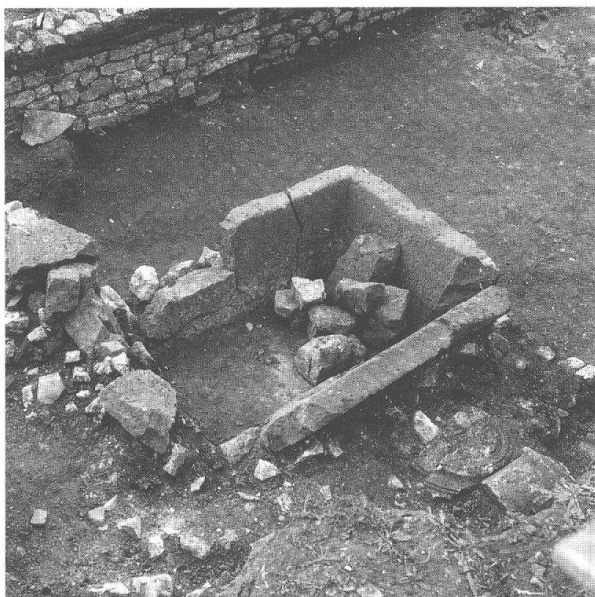
Abb. 52 Augst, Insula 31 (Grabung 1962.54). Privater Peristylbrunnen 19. Das monolithische Sandsteinbecken mit konischen Wänden kurz nach der Freilegung. Die darunterliegende Bodenplatte ist noch nicht sichtbar (Abb. 53–55). Rechts unten liegen zwei Kapitellfragmente von einer Säule der Innenporticus (vgl. Abb. 42); im Hintergrund die gegenüberliegende Porticusmauer. Blick von Osten.

Der in zahlreichen Bruchstücken erhaltene und vollständig rekonstruierbare Brunnentrog (Abb. 52) besteht ebenfalls aus Buntsandstein und ist von rechteckiger Form. Die vier Wände steigen schräg an, so dass das Becken an seiner Basis 1,52 × 0,87 m, am Rand jedoch 1,77 × 1,13 m misst. Es ist 0,71 m hoch, seine Seitenwände sind rund 13 cm stark, der Boden

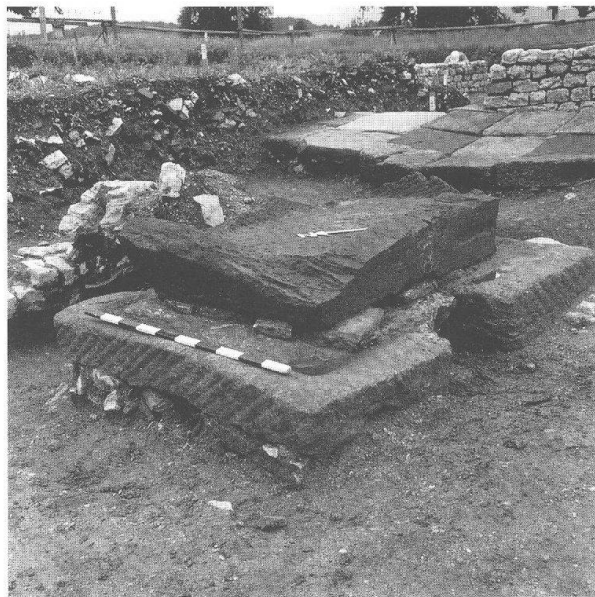
Abb. 53 Augst, Insula 31 (Grabung 1964.54). Privater Peristylbrunnen 19. Das Sandsteinbecken von Abb. 52 (die weggebrochenen konischen Seitenwände wurden zwischenzeitlich entfernt) auf den beiden Bodenplatten mit umlaufender Rille. An der rückwärtigen Längsseite weist der Trog ein Abflussloch und die Bodenplatte einen «Auslauf mit Falz für Schieber» auf (s. Abb. 54). Rechts im Hintergrund die gepflästerte Innenporticus. Blick von Westen.

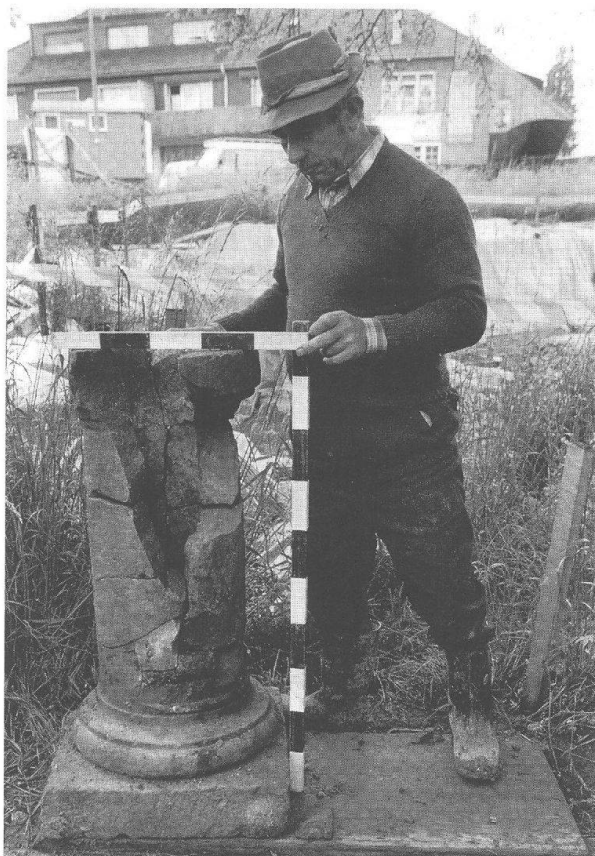
Abb. 58 Kaiseraugst-Schmidmatt, Walkerei (Grabung 1984.01). Privater Säulenbrunnen 22. Die aus mehreren Fragmenten provisorisch zusammengesetzte Säule. Sie ist längs durchbrochen und war schon in antiker Zeit zerbrochen, so dass man sie mit kleinen, verbleiten Eisenklammern reparieren musste. Ob die Säule nur ein Druckwasserrohr für einen Springbrunnen aufnahm oder ob sie oben ein kleines Becken trug, ist unklar. Höhe 0,96 m.
