Artikel: Ausgrabungen im Areal der E. Frey AG (Grabung 1998.60)

Ausgrabungen im Areal der E. Frey AG (Grabung 1998.60)

Hans Sütterlin

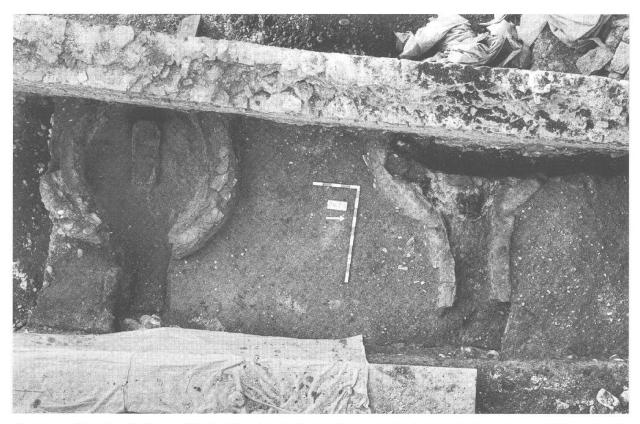
Abb. 10: Augst BL, E. Frey AG (Grabung 1998.60). Blick auf den Töpferofen 2 (links) und Töpferofen 3 (rechts). Gut zu erkennen sind die massiven Eingriffe durch jüngere Baustrukturen. Zur Lage vgl. Abb. 2,6.

Drei Töpferöfen (Abb. 2,6 und 10) waren sehr stark durch die spätere römische Bautätigkeit in Mitleidenschaft gezogen worden. Bei zweien dieser von Mauern durchschlagenen Öfen handelt es sich streng genommen um zwei Phasen an ein und demselben Ofen. Der ältere Ofen hatte eine nach Norden gerichtete Einfeuerungsöffnung besessen. Nachdem dieser Ofen aufgegeben worden ist, wurde am gleichen Standort, aber etwas höher gelegen ein zweiter Töpferofen errichtet, bei dem jetzt die Bedienung von Osten her erfolgte.

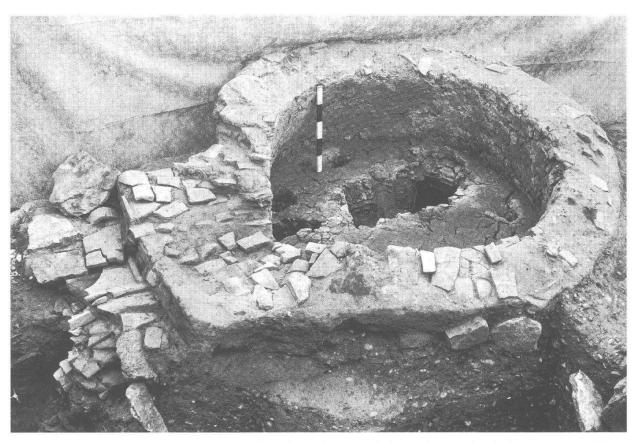
Abb. 11: Augst BL, E. Frey AG (Grabung 1998.60). Blick auf den am besten erhaltenen Töpferofen 1 (Abb. 2,7). In der Mitte der Lochtenne ist der Einbruch in den zentralen Heizkanal zu erkennen.

Der Töpferofen 1 zeichnete sich durch seinen hervorragenden Erhaltungszustand aus (Abb. 2,7 und 11). Die Wand der Brennkammer war stellenweise noch bis zu 50 cm hoch erhalten, die Lochtenne befand sich ausser einer Einbruchstelle im Zentrum des Ofens ebenfalls noch in sehr gutem Zustand. Entgegen der Ausrichtung der anderen Öfen war bei diesem der Heizkanal nach Süden

ausgerichtet. Der Feuerraum bestand aus einem in der Längsachse verlaufenden Heizkanal, der am nördlichen Ende breiter werdend zu zwei Öffnungen in der Lochtenne führte. Durch diesen zentral verlaufenden Kanal wurden auch die in der Mitte des Ofens liegenden Öffnungen sowie die seitlich von ihm abgehenden Kanäle gespiesen, welche die erhitzte Luft zu weiteren, ringförmig angeordneten Öffnungen führten.

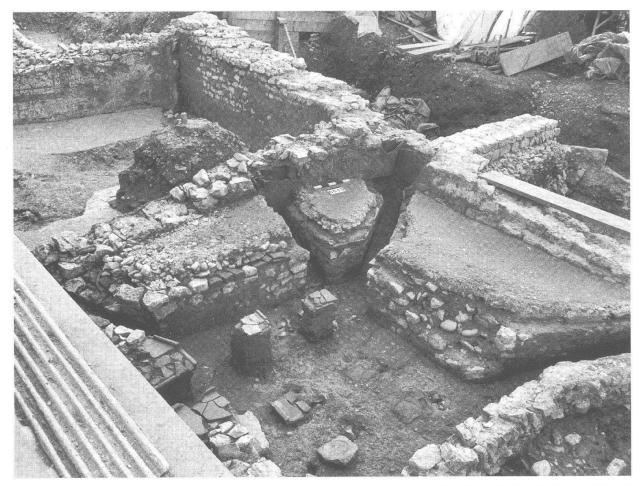
Abb. 18: Augst BL, E. Frey AG (Grabung 1998.60). Blick von Norden in die zwei hypokaustierten Räume (Abb. 2,8). An der Mauer im Hintergrund links ist noch ein Rest der Wandmalereidekoration erhalten.

Zwei nebeneinander liegende, mit Hypokaustheizungen ausgestattete Wohnräume kamen im nördlichen Teil der Grabungsfläche zum Vorschein (Abb. 2,8 und 18); dort gehören sie zu den jüngsten Strukturen.

Das Bodenniveau des nördlichen Raumes lag höher als dasjenige des südlich direkt anschliessenden Raumes, weshalb sich im ersten vom Aufgehenden nur etwa drei Steinlagen erhalten hatten. Wie geringe Reste an der Westwand belegen, waren die Wände des Raumes bemalt. Der Hypokaust bestand aus einem etwa 2×2 Meter messenden, zentral gelegenen Hohlraum, von dem vier Kanäle abgingen, welche die erwärmte Luft den in die Wände eingelassenen, aus Leistenziegeln konstruierten Abzügen zuführten (Abb. 18).

Der südlich gelegene Raum war dagegen mit einer Tförmigen Hypokaustheizung ausgestattet. In diesem Fall war die Westwand auf ihrer ganzen Länge tubuliert. Die Einfeuerung erfolgte wie beim benachbarten Raum von Osten her. Stellenweise hatte sich am bis zu 1 Meter hoch erhaltenen Aufgehenden noch die Dekoration mit Wandmalerei *in situ* erhalten (Abb. 19).
