Neue Befunde beim Augster Osttor

Die Baubegleitungen 1998.56 anlässlich der Arbeiten an Ökonomiegebäuden und römischen Mauerzügen im «Römischen» Haustierpark von Augusta Raurica

Markus Schaub und Alex R. Furger

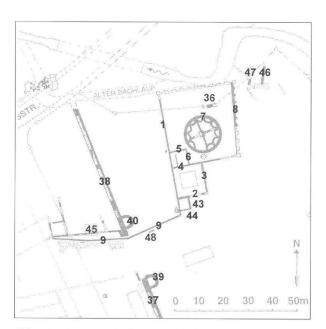
Abb. 4: Augst, Osttorareal (Grabung 1998.56). Mauernummern. M. 1:1500.

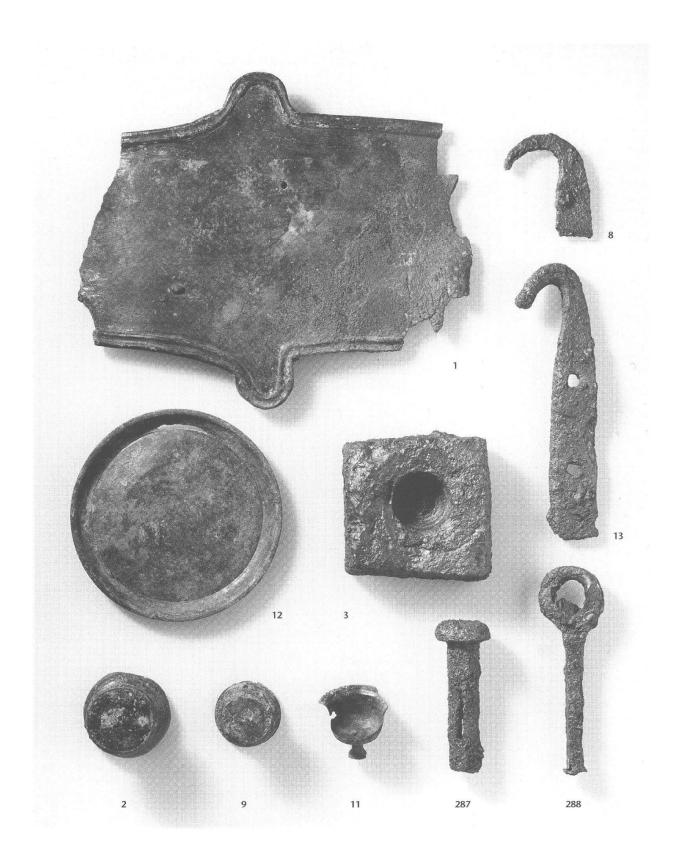
Abb. 7: Augst, Osttorareal (Grabung 1998.56). Auswahl der Fundkonzentration in Befundzone 1, einem Plünderungsdepot? (Fundlage: Abb. 6). Links Bronzee-, rechts Eisenobjekte. Die Nummern entsprechen den Inventarnummern 1998.56.D04863. ...: 1: Brustgurt (Balteus) vom Pferdegeschirr einer bronzenen Reiterstatue; 12: kleiner Bronzeteller; 2 und 9: zwei Statuettensockel aus Bronze; 11: Fragment eines bronzenen Kerzenständers; 8: Fragment eines Wandverkleidungshakens aus Eisen; 13: intakter Wandverkleidungshaken aus Eisen; 3: massive eiserne Scharnierdrehpfanne; 287: massiver Rundstab aus Eisen; 288: Vierkantstab mit Ringöse. Durchmesser der Bronzetellerchens 12: 114 mm. M. 1:2.

Inv. 1998.56.D04863.1 (Abb. 7,1): Dickwandiges (3–6 mm) Bronze-plattenfragment, gegossen (deutliche Spuren der Wachsarbeit vorne und hinten), zwei gegenüberliegende Originalkanten mit feinem doppeltem Randwulst und je einer Zunge (Verbreiterung), zwei kleine durchgehende Befestigungslöcher (1 mit erhaltenem Eisenstift), beide Schmalseiten alt gebrochen, an einer Bruchkante durch Brand blasig angeschmolzen, 684 g: Brustgurt (Balteus, Pectoral) vom Pferdegeschirr einer Reiterstatue (Grossbronze)¹⁵.

Inv. 1998.56.D04863.12 (Abb. 7,12): Kleiner Bronzeteller, vollständig erhalten und nur an zwei Stellen wenig eingerissen, dünnwandig, ohne eindeutige Drehspuren, Form wie TS-Teller Drag. 18, Durchmesser 114 mm, Gewicht 90 g, massiver Standring (Durchmesser 56 mm).

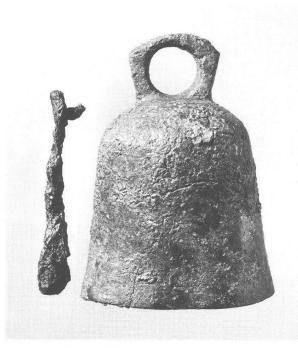
Abb. 9: Augst, Osttorareal (Grabung 1998.56). Bronzene Glocke (etwas zerdrückt) mit eisernem Klöppel aus den tieferen Humusschichten unterhalb des Metalldepots (vgl. Abb. 7) in Fundzone 1. M. 1:1.

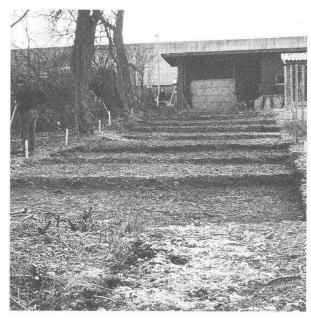
Abb. 13: Augst, Osttorareal (Grabung 1998.56). «Bauen über den Ruinen»: Ansicht der minimal terrassierten Abgrabung in Befundzone 2. Auf dieses Terrain kamen die vorfabrizierten und auf Micropfählen ruhenden Bodenplatten des Wirtschaftstraktes für die Grossesel und die Futtervorräte zu liegen (Abb. 14), ohne dass die darunter liegenden römischen Kulturschichten tangiert werden mussten. Blick gegen Südosten.

Alle vier Bauten ruhen auf Betonplatten, die horizontal im Humus verlegt (Abb. 13 und 14)¹¹ und mit tief hinabreichenden «Betonnadeln» (Abb. 20) frostsicher im Untergrund abgestützt sind. Für die sog. «Micropfähle» waren insgesamt 36 Bohrlöcher von rund 12 cm Durchmesser in Abständen von 3 Metern notwendig (Abb. 3), welche die römischen Kulturschichten nur punktuell durchstossen, aber keine Schichtzusammenhänge zerstören. Wir hoffen natürlich, dass diese Lösung für einfache Bauten in der Römerstadt Augusta Raurica in Zukunft Schule machen wird.

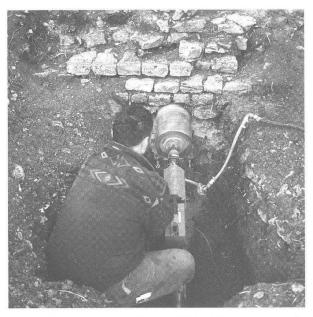
Abb. 16: Augst, Osttorareal (Grabung 1998.56). Kernbohrung von der Aussenseite durch die Stadtmauer (MR 37). Blick gegen Westen. Verlauf der Bohrung s. Abb. 19,8.

- 34 Dank der Hohlkernbohrung konnte eine Probe des Stadtmauerkerns für spätere Untersuchungen entnommen werden (Abtrag 7.006, FK D04865, Fund Nr. 1).
- 35 Schaub (Anm. 7) 80 und 83 ff.
- 36 Zur Rekonstruktion der Stadtmauer und der Zinnen vgl. Schaub (Anm. 7) 92 ff.
- 37 Schaub (Anm. 7) 83.
- 38 Schaub (Anm. 7) 103.

- 8 Kernbohrung durch die Stadtmauer f
 ür die Werkleitungen des modernen Betriebsgeb
 äudes des «Römischen» Haustierparks (vgl. Abb. 16).
- 9 Rekonstruierter Schnitt durch die Stadtmauer mit Brüstung und Zinnen (vgl. auch Abb. 17).

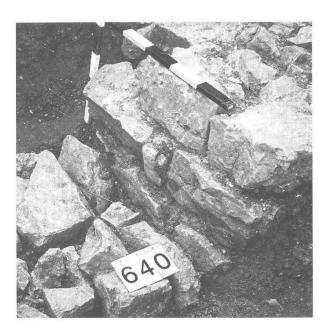
Abb. 24: Augst, Osttorareal (Grabung 1998.56). Umfassungsmauer 4 des Grabmonumentes. Eingang in den ummauerten Bezirk (westliche Laibung; vgl. Abb. 23,2). Blick gegen Südwesten.

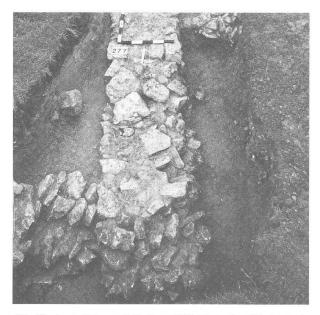
Abb. 29: Augst, Osttorareal (Grabung 1998.56). In der Bildmitte (senkrecht) die Mauer 1. Unten links an diese anstossend Mauer 9; oben rechts Mauer 44. Der zu Beginn dieses Jahrhunderts noch vorhanden gewesene Eckquader fehlt am südlichen Ende von Mauer 1, d. h. am unteren Bildrand (vgl. Text und Abb. 28). Blick gegen Norden.

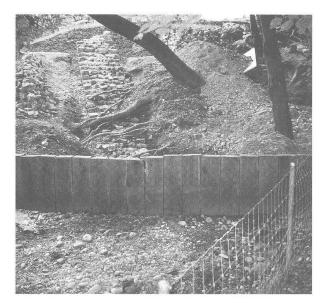
Abb. 38: Augst, Osttorareal (Grabung 1998.56). Links Mauer 46; rechts hinter den Bäumen Mauer 47. Beide Widerlagermauern wurden nur im oberen Teil freigelegt. Im Vordergrund befindet sich die untere Abgrenzung zum Wollschweingehege. Blick gegen Süden.
