Artikel: Ausgrabungen in Augst im Jahre 2001

Ausgrabungen in Augst im Jahre 2001

Jürg Rychener, Hans Sütterlin und Markus Schaub

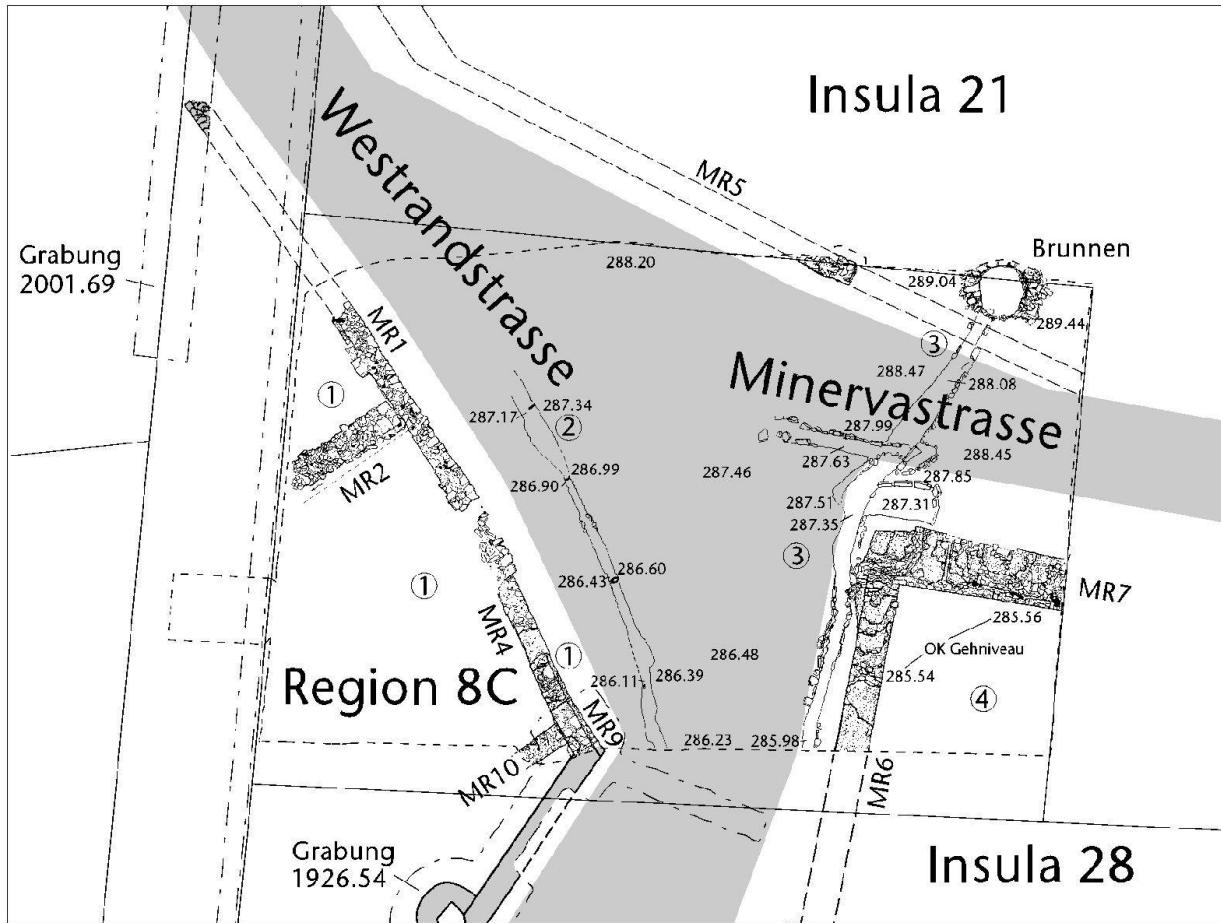
Abb. 3: Augst BL, Kunz-Suter (Grabung 2001.51). Befunde der Steinbauphase(n). Zu den eingekreisten Nummern siehe im Text. M. 1:250.

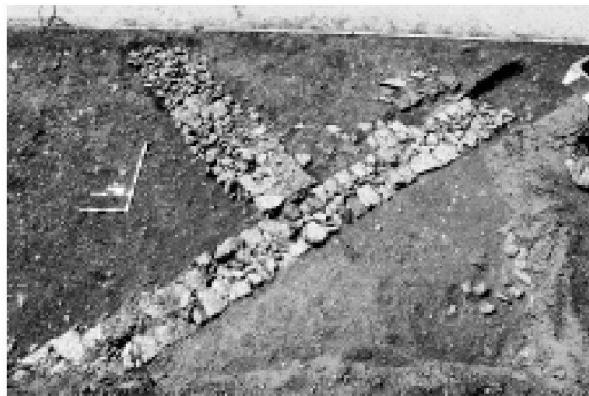
Abb. 6: Augst BL, Kunz-Suter (Grabung 2001.51). Nordteil des Streifens entlang der Sichelenstrasse mit Resten einer Buntmetallwerkstatt (vor der Detailuntersuchung). Diagonal über das Bild verläuft die Mauer MR 1, quer dazu MR 2. Von Osten.

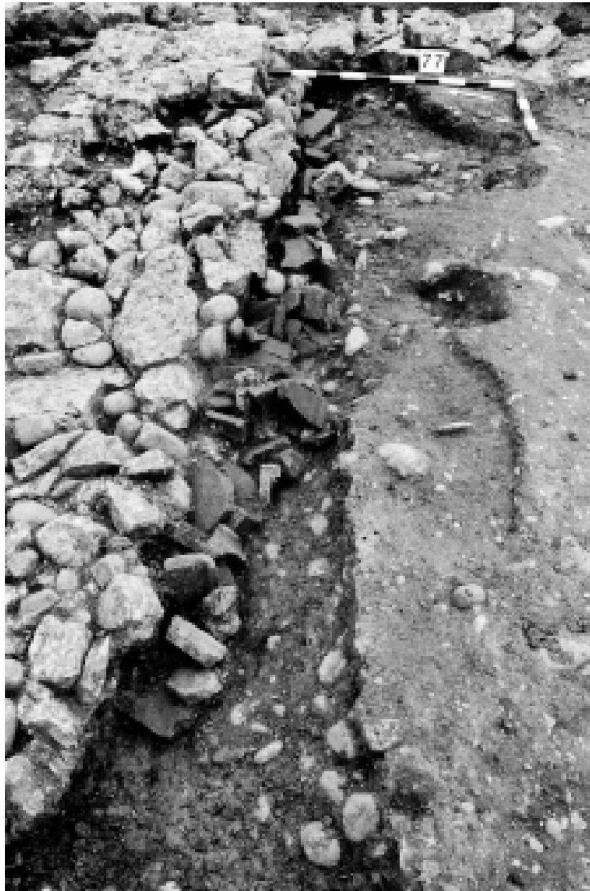
Abb. 7: Augst BL, Kunz-Suter (Grabung 2001.51). Graben entlang Mauer MR 2 (links), verfüllt vor allem mit kleinteilig zerschlagenen Leistenziegeln, vielen Holzkohlestücken, verbranntem Lehm und Siedlungsabfällen, hier nach einem ersten Aushub der Füllung. Von Südwesten.

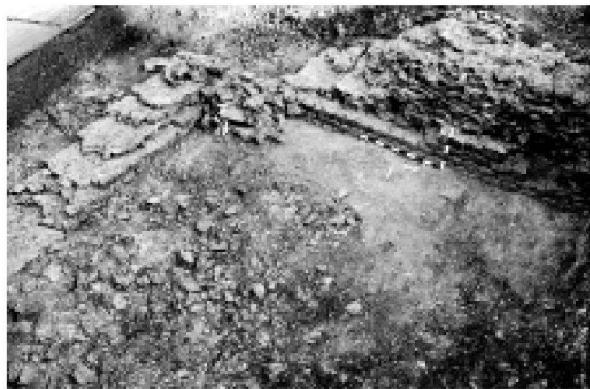
Abb. 12: Augst BL, Kunz-Suter (Grabung 2001.51). Oberfläche des Mauerversturzes innerhalb der Mauer MR 6 (links) und MR 7 (rechts oben). Von Südosten.

Für die Aufgabe der Gebäude (vorsichtiger gesagt: des ergrabenen Gebäudeteils in Insula 28) spricht der ange troffene Befund: Innerhalb des Mauerwinkels, gebildet aus MR 6 und MR 7, fand sich ebenfalls ein mächtiger Versturz aus Bruchsteinen (Abb. 12; 13). In dessen unterstem Teil lag eine dicke Schicht von Wandmalereifragmenten, die aus den (oberen) Wohnräumen stammen muss (Abb. 14). Da innerhalb des Versturzes nirgendwo Reste der Bedachung aufgetaucht sind und auch jegliche Hinweise auf einen verheerenden Brand fehlen, kann man davon ausge-

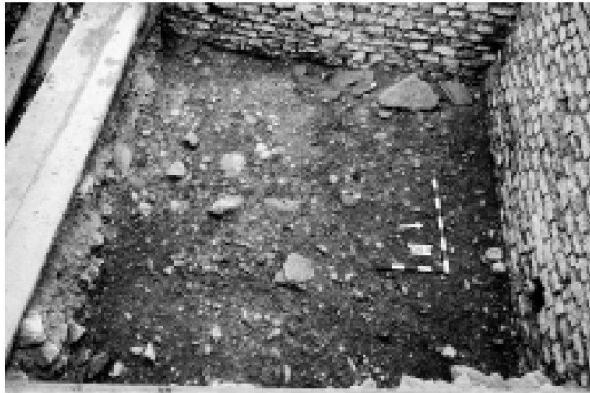
Abb. 15: Augst BL, Kunz-Suter (Grabung 2001.51). Nach Entfernen des Mauerversturzes liegt das Gehniveau – eine dunkel verfärbte kiesige Schicht mit etwas Lehm durchsetzt – im Raum innerhalb der Mauern MR 6 (hinten) und MR 7 (rechts) frei. Einige Mauersteine, die sich beim Einsturz in die Schicht eingegraben haben, liegen noch, und am Fuss von MR 6 sind Teile von Leisten- und Halbrundziegeln zu sehen, die offenbar beim Abbruch des Dachs in den Raum hinunterstürzten und dabei zerbrachen, sodass sich eine Bergung nicht mehr lohnte. Von Osten.

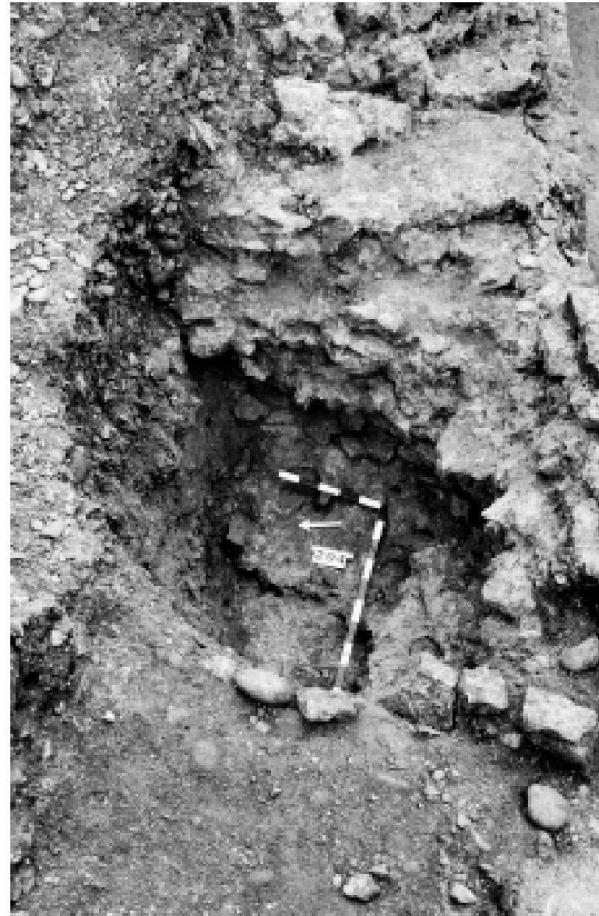
Abb. 16: Augst BL, Kunz-Suter (Grabung 2001.51). Mauerraub-Grube an der Aussenecke von MR 6 (rechts unten angeschnitten) und MR 7 (hinten und Mitte). Der freigelegte Grubenumfang entspricht jenem, der für die Entfernung der Eckbinder in römischer Zeit ausgehoben worden ist. Von Westen.

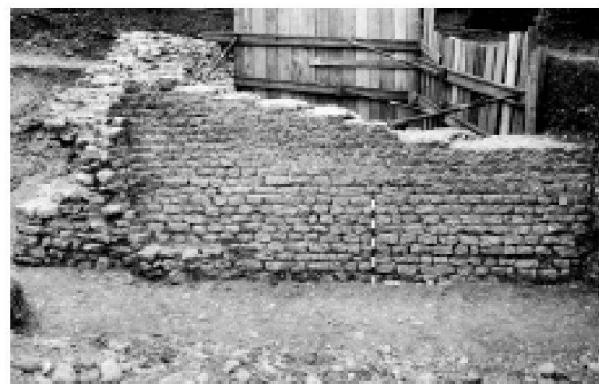
Abb. 17: Augst BL, Kunz-Suter (Grabung 2001.51). Aussenseite = Westseite von Mauer MR 6. Oberer Teil der Mauer (über Gehniveau) mit Fugenstrich. Ganz links die vorgeblendete Verstärkungsrippe; die Ausbruchstelle darüber entspricht der Mauerraub-Grube (Abb. 15). Von Westen.

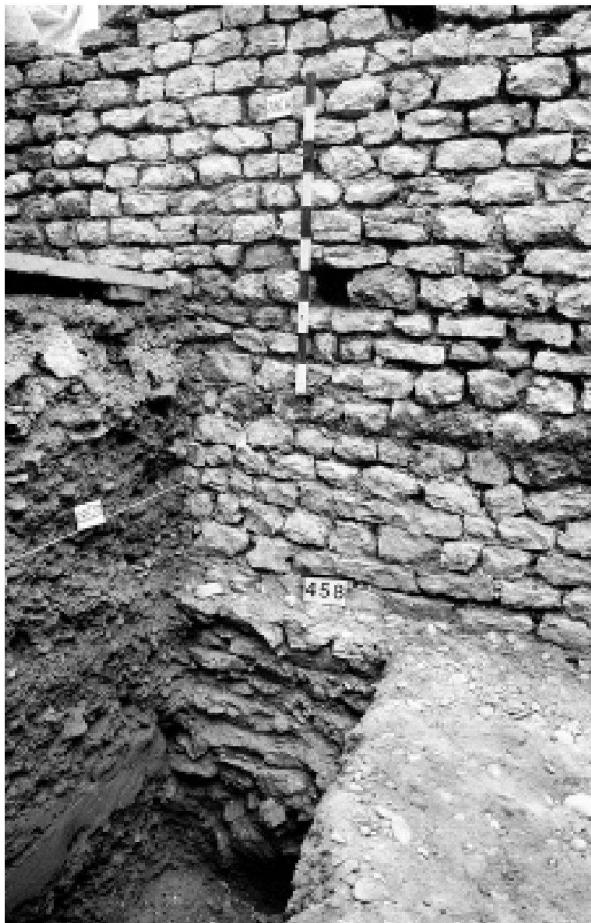
Abb. 18: Augst BL, Kunz-Suter (Grabung 2001.51). Mauer MR 6, Aufgehendes und Fundament an der Innenseite = Ostseite. Von Nordosten.

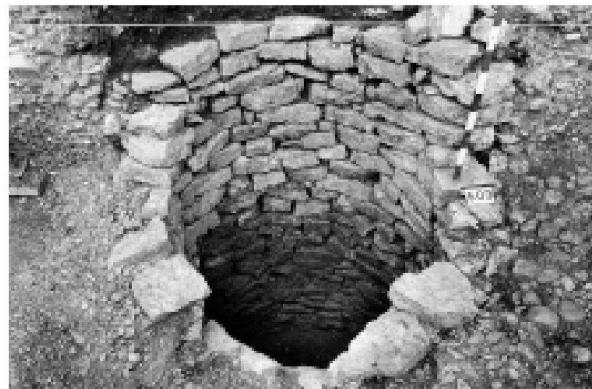
Abb. 20: Augst BL, Kunz-Suter (Grabung 2001.51). Mündung des Brunnenschachts. Von Südwesten.

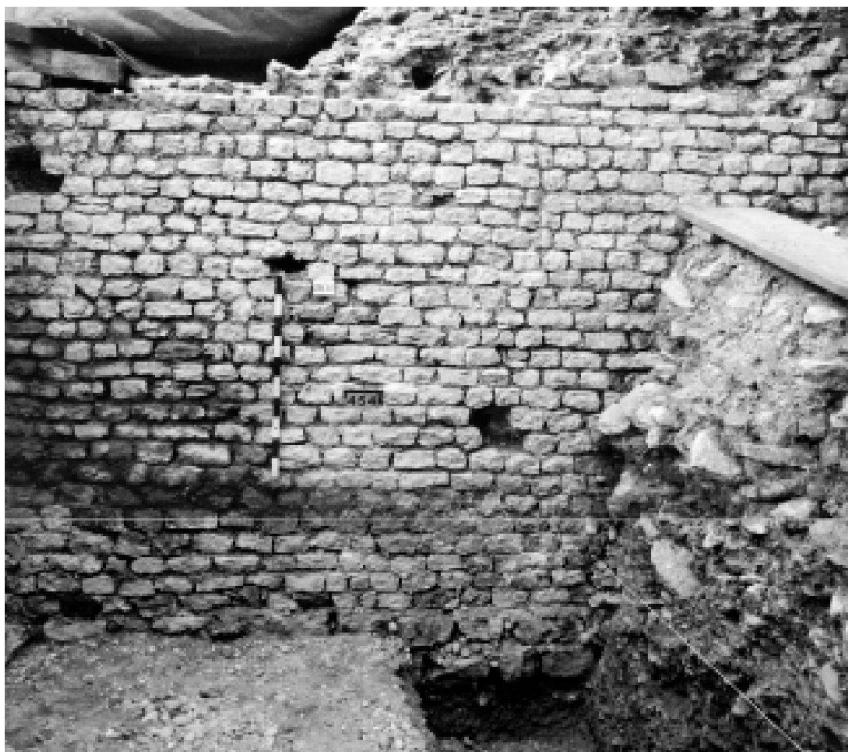
◀ Abb. 19: Augst BL, Kunz-Suter (Grabung 2001.51). Mauer MR 7, Aufgehendes und Fundament der Innenseite = Südseite. Das dunkel verfärbte Band markiert die Höhe des Gehniveaus im Raum innerhalb der Mauern. Die Lücken in der Mauerschale röhren von herausgefallenen Steinen her und sind rein zufällig. Von Süden.

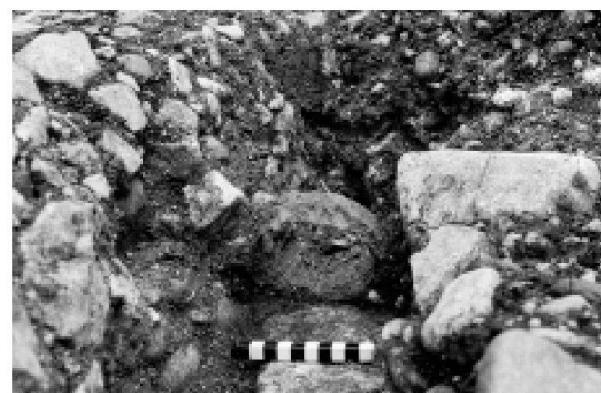
Abb. 22: Augst BL, Kunz-Suter (Grabung 2001.51). In situ angetroffener Teuchelring aus Eisen.

Am Westrand der Weststrandstrasse, parallel zur Grenzmauer zur Überbauung der Region 8,C, fand sich in einem Graben eine Teuchelleitung (Abb. 3,②; 21). Davon überlebten die in regelmässigen Abständen angetroffenen eisernen Teuchelringe oder Muffen (Abb. 22).

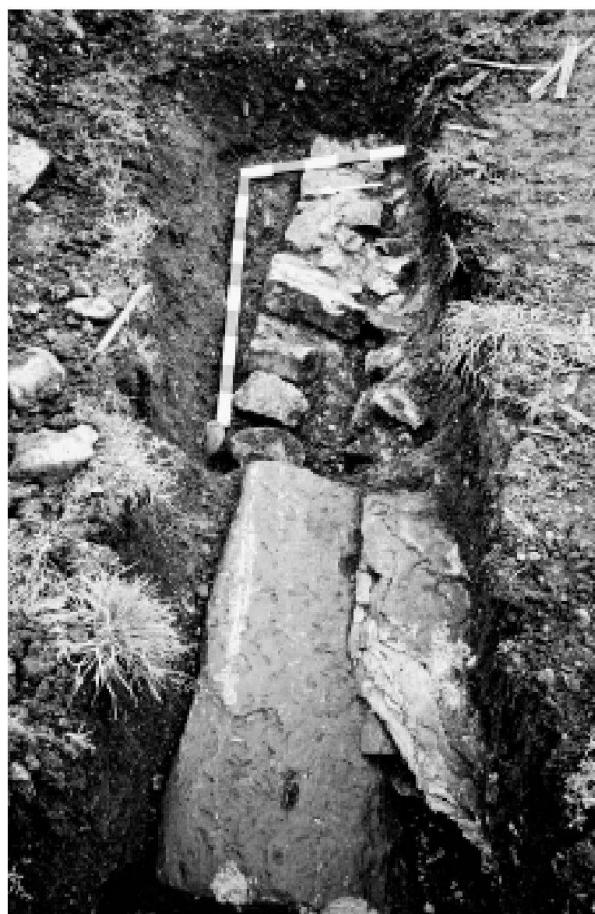
Abb. 26: Augst BL, Nordwestzugang Oberstadt (Grabungen 2001.52, 2001.53, 2001.54 und 2001.67). Portikusmauer an der Nordseite der Rauricastrasse im nordöstlichsten Teil des Kabelgrabens Schulweglein (2001.52). Die Strassenfläche wäre auf diesem Bild rechts, die Portikusfläche links. Vorn ein grosser Sandsteinquader als Basis für eine Säule der Portikusbedachung; er ist seitlich vom gemauerten Fundament hinunter verkippt. Von Westen.

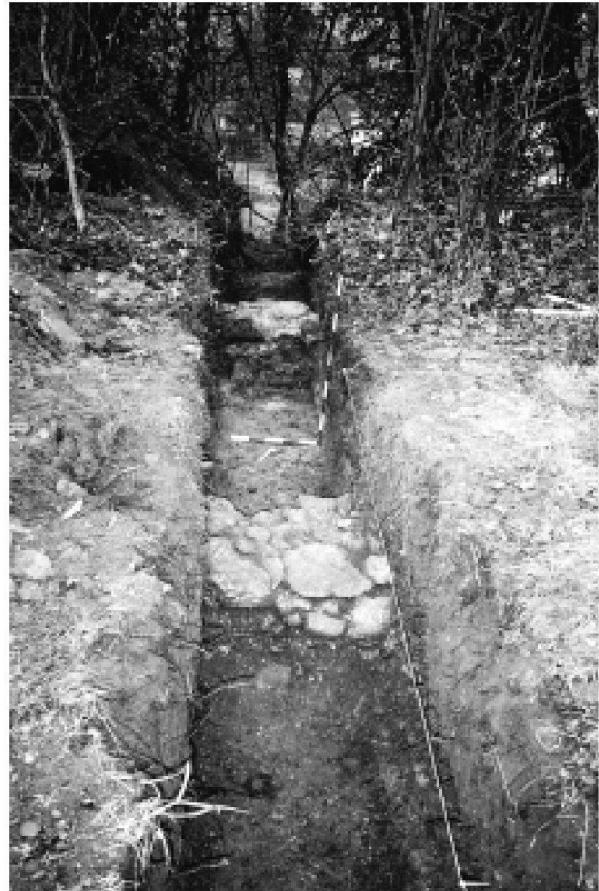
Abb. 28: Augst BL, Nordwestzugang Oberstadt (Grabungen 2001.52, 2001.53, 2001.54 und 2001.67). Mauer der Hausfront (vorne) und Portikusmauer (hinten) im Graben für den Überlauf des Sickerschachts beim Schulhaus (Grabung 2001.53). Aufnahmestandpunkt ist die heutige Hangkante zur Ergolz. Von Norden.

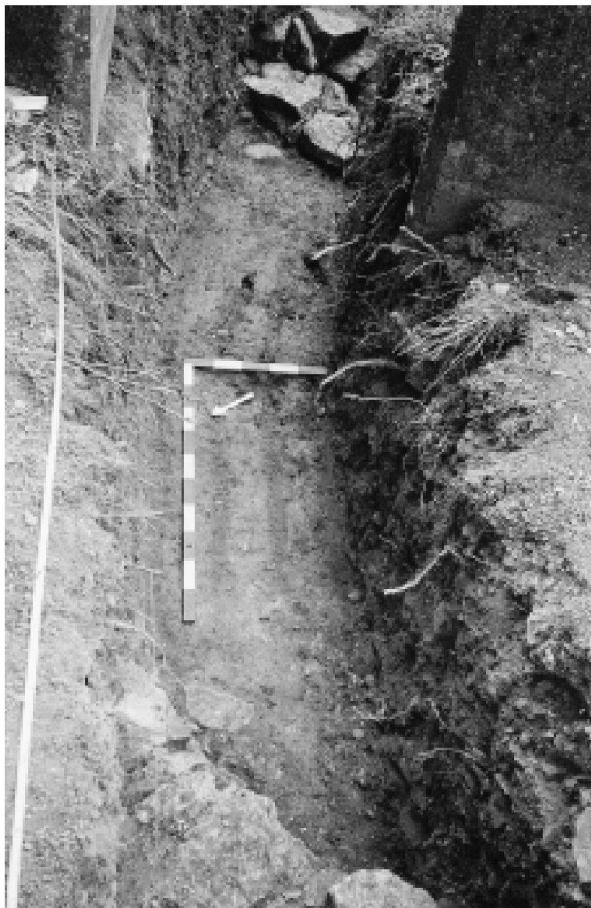
Abb. 29: Augst BL, Nordwestzugang Oberstadt (Grabungen 2001.52, 2001.53, 2001.54 und 2001.67). Mauer der Hausfront (vorne) und Portikusmauer (hinten) im Kabelgraben Panzersperre (Grabung 2001.54). Die freiliegende Schicht ist ein grauer Lehmestrich, ein Gehniveau innerhalb der Portikus; die länglichen Spuren stammen vom Bagger. Von Nordwesten.

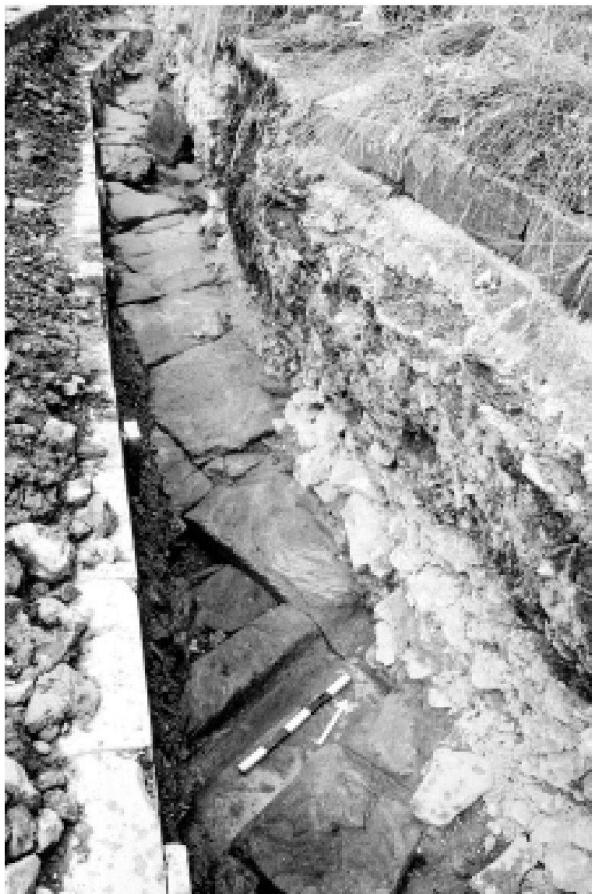
Abb. 37: Augst BL, Wasserleitung Giebenacherstrasse (Grabung 2001.61). Blick von Osten über den Plattenbelag des Innenhofs. Links vom Massstab befindet sich die entlang der Ostseite des Innenhofs verlaufende Regenrinne.

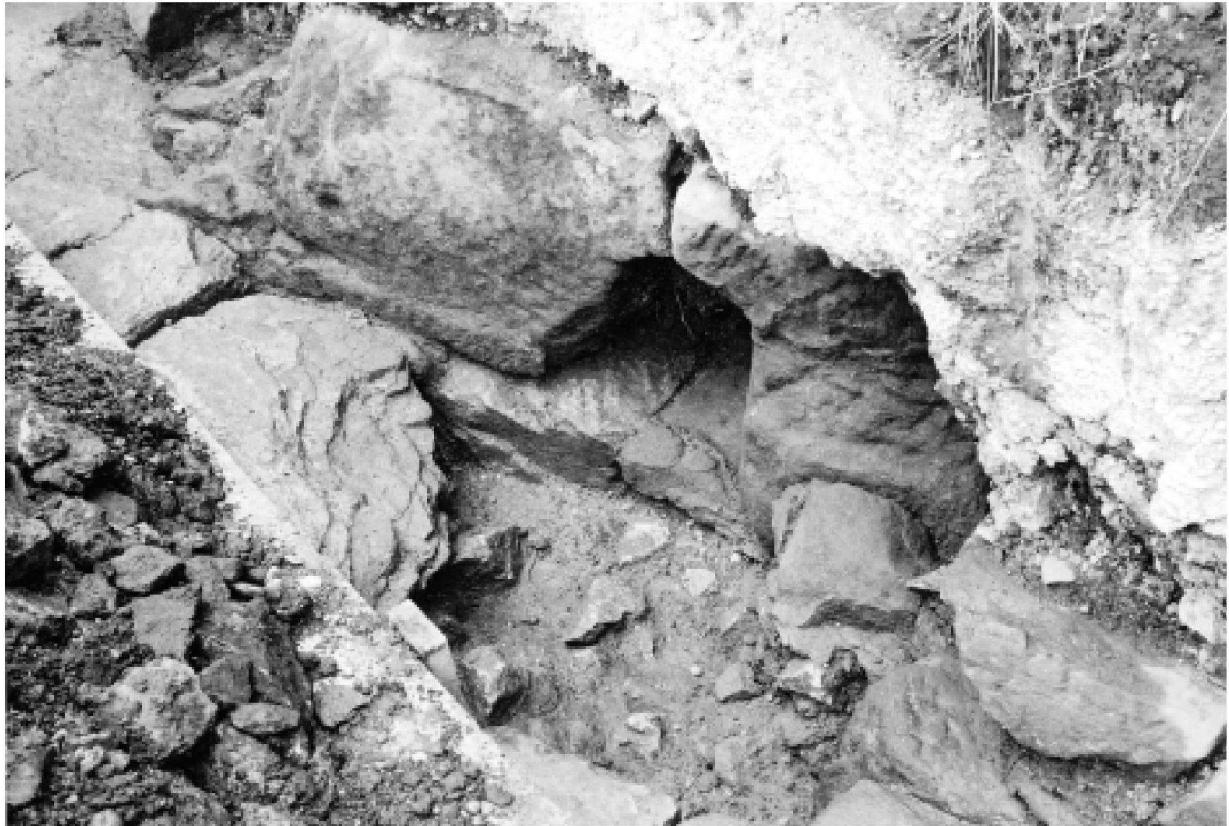
Abb. 38: Augst BL, Wasserleitung Giebenacherstrasse (Grabung 2001.61). Ansicht an die in die Nordwand des Innenhofs eingelassene Öffnung.

Auf der Nordseite des Innenhofs fand sich ein aufgrund der nur kleinen freigelegten Fläche schwer deutbarer Befund. In der zumindest teilweise aus Buntsandsteinquadern errichteten rückwärtigen Hofmauer kam eine rund 0,40 m breite Öffnung zum Vorschein, die aufgrund der rund 0,15 m tiefer als der Plattenbelag liegenden Höhenkote wahrscheinlich der Entwässerung diente (Abb. 38). Da der Hof zumindest über je eine Regenrinne im Westen und Osten verfügte, möchten wir beim zusätzlichen Abfluss eher den Standort eines Brunnens vermuten. Der nur gerade auf der Linie der Öffnung vorgefundene Ausbruch

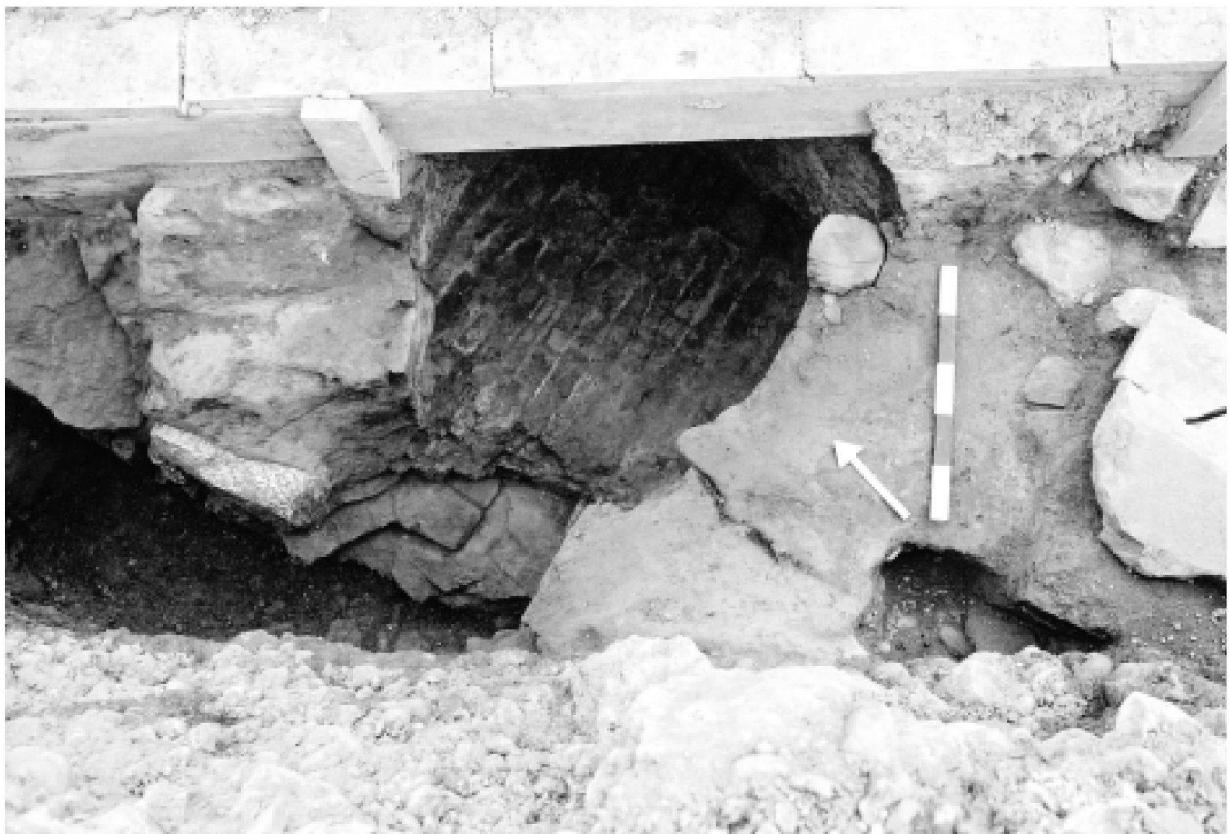
Abb. 39: Augst BL, Wasserleitung Giebenacherstrasse (Grabung 2001.61). Aufsicht auf den Backofen. Gut zu erkennen ist die Backplatte aus hochkant gestellten Ziegeln.

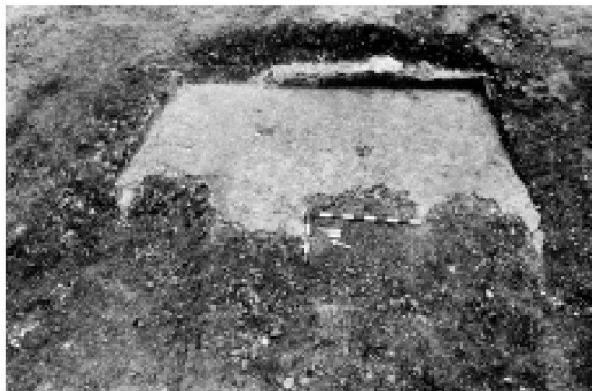
Abb. 46: Augst BL, Degen-Messerli (Grabung 2001.64). Unterboden für eine Hypokaustanlage. Durch den Aushub der Pflanzgräben weist der Boden bogengförmige «Ausbisse» an der Westseite auf. Vom Hypokaust selbst war nichts erhalten, auch fanden sich keine Trümmer in situ. Von Westen.

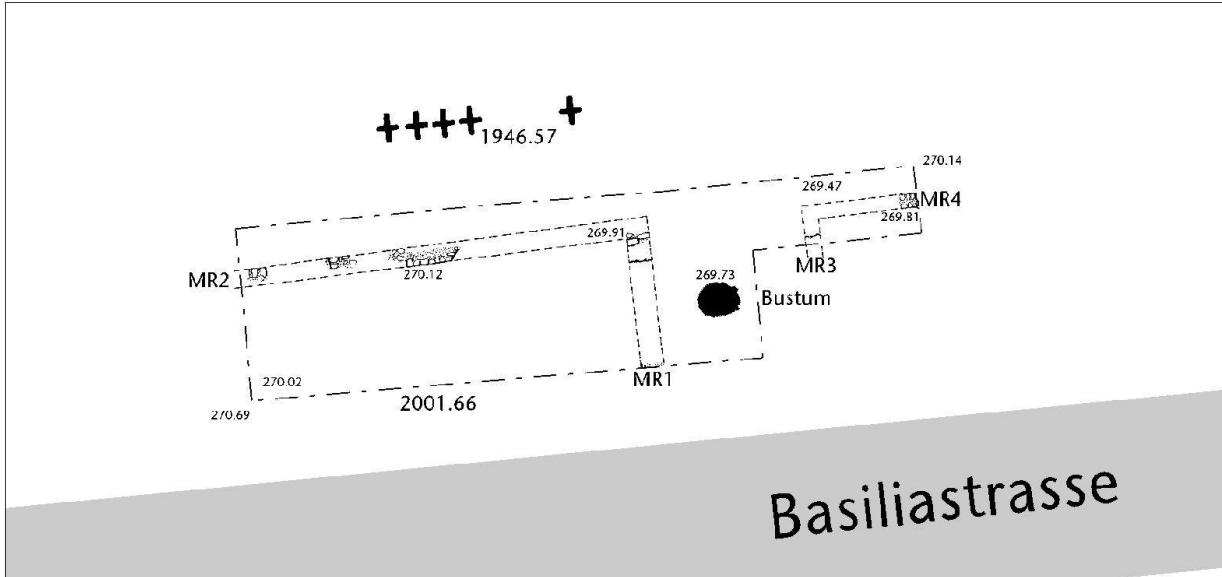
Abb. 50: Augst BL, Belagserneuerung Hauptstrasse (Grabung 2001.66). Mauern und bustum-Befund steingerecht. M. 1:250.

Freigelegt wurden Reste von Mauern, die sich als Teile von zwei verschiedenen, rechteckigen Gevierten interpretieren lassen. Zwischen ihnen lag ein grösserer schwarzer Fleck, der sich beim Abziehen mit der Schaufel als Verbrennungsplatz (*bustum*) entpuppte (Abb. 52). Bei längs-ovaler Gesamtform hatte der Fleck einen Durchmesser von 1,4 m in West-Ost-Richtung (originales Mass) und ca. 1,2 m in Nord-Süd-Richtung (unvollständig erhalten; gestört). Zuberst lag eine ockerfarbige bis braun-gelbliche Lehmschicht, dann folgte eine dunkelbraune bis schwarze, dünne Schicht, darunter kam rot verbrannter Lehm zum Vorschein. Die 2–4cm dicke Struktur lag auf dem gewachsenen, ockerfarbigen Kies. Aus dem Fleck konnten einige verbrannte Knochen und einige wenige Scherben geborgen werden, doch leider sind keine datierenden Stücke darunter.

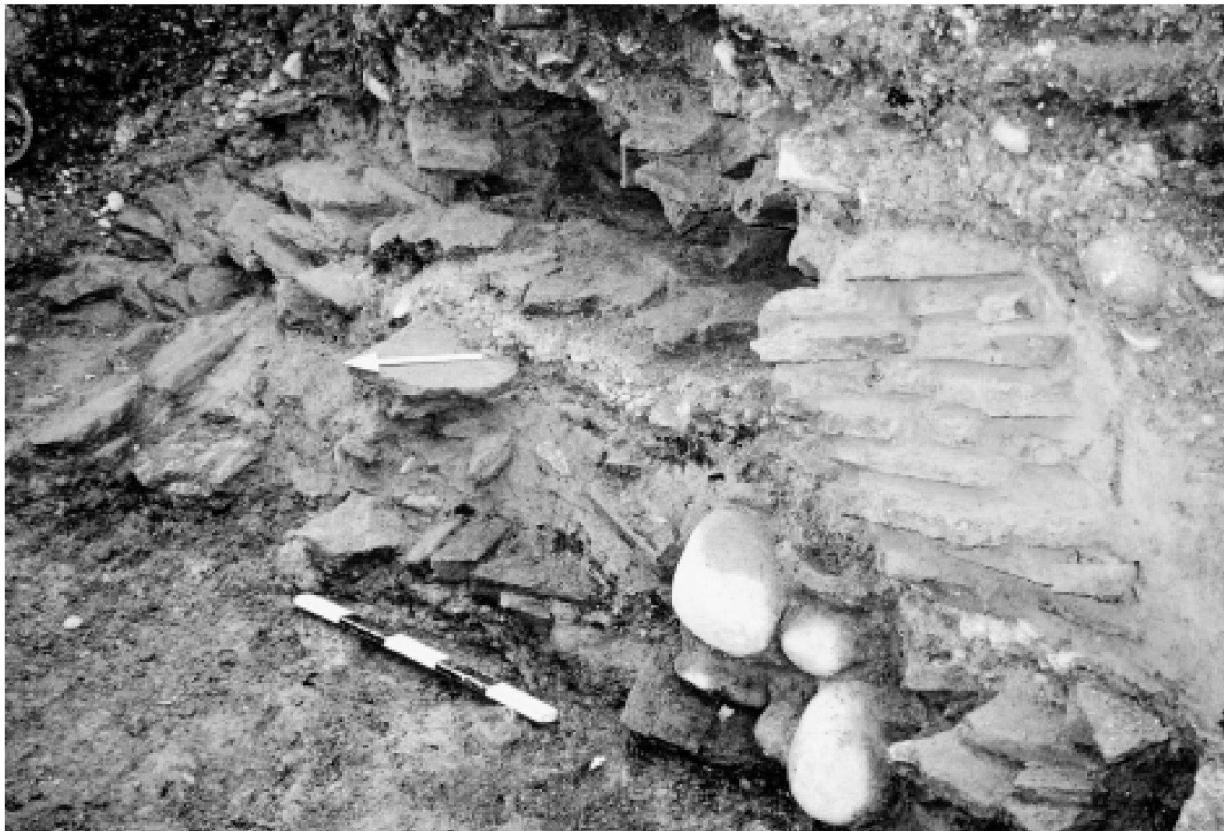
Abb. 54: Augst BL, Kabelgraben Schulstrasse (Grabung 2001.67). Blick an den vom Kabelgraben durchschnittenen Backofen.

Gleich zu Beginn der Aushubarbeiten in der Nähe der Giebenacherstrasse wurde nebst Mauerzügen der östlich der römischen Obermühlestrasse gelegenen Insula 1 auch ein Backofen (Abb. 36,3) angeschnitten. Der Innendurchmesser des Ofens betrug 1,50 m, sein Gewölbe aus mit Lehm verbundenen Ziegelbruchstücken (Abb. 54) war eingedrückt. Unter dem Ofen, dessen Brandplatte in antiker Zeit vermutlich einmal erneuert worden ist, fanden sich

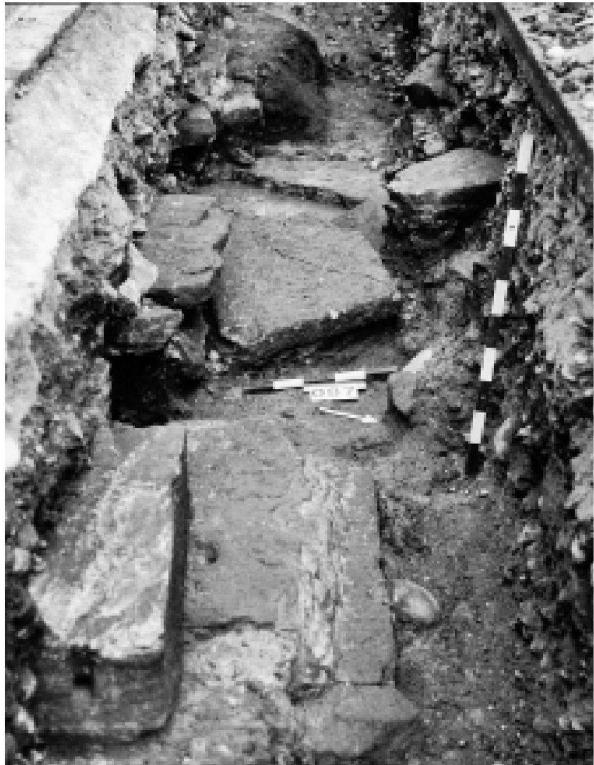
Abb. 56: Augst BL, Gasleitung (Grabung 2001.69). Laufbrunnen an der römischen Merkurstrasse. Im Vordergrund ist eine Fundamentplatte mit der nach Osten verkippten Seitenplatte zu erkennen.

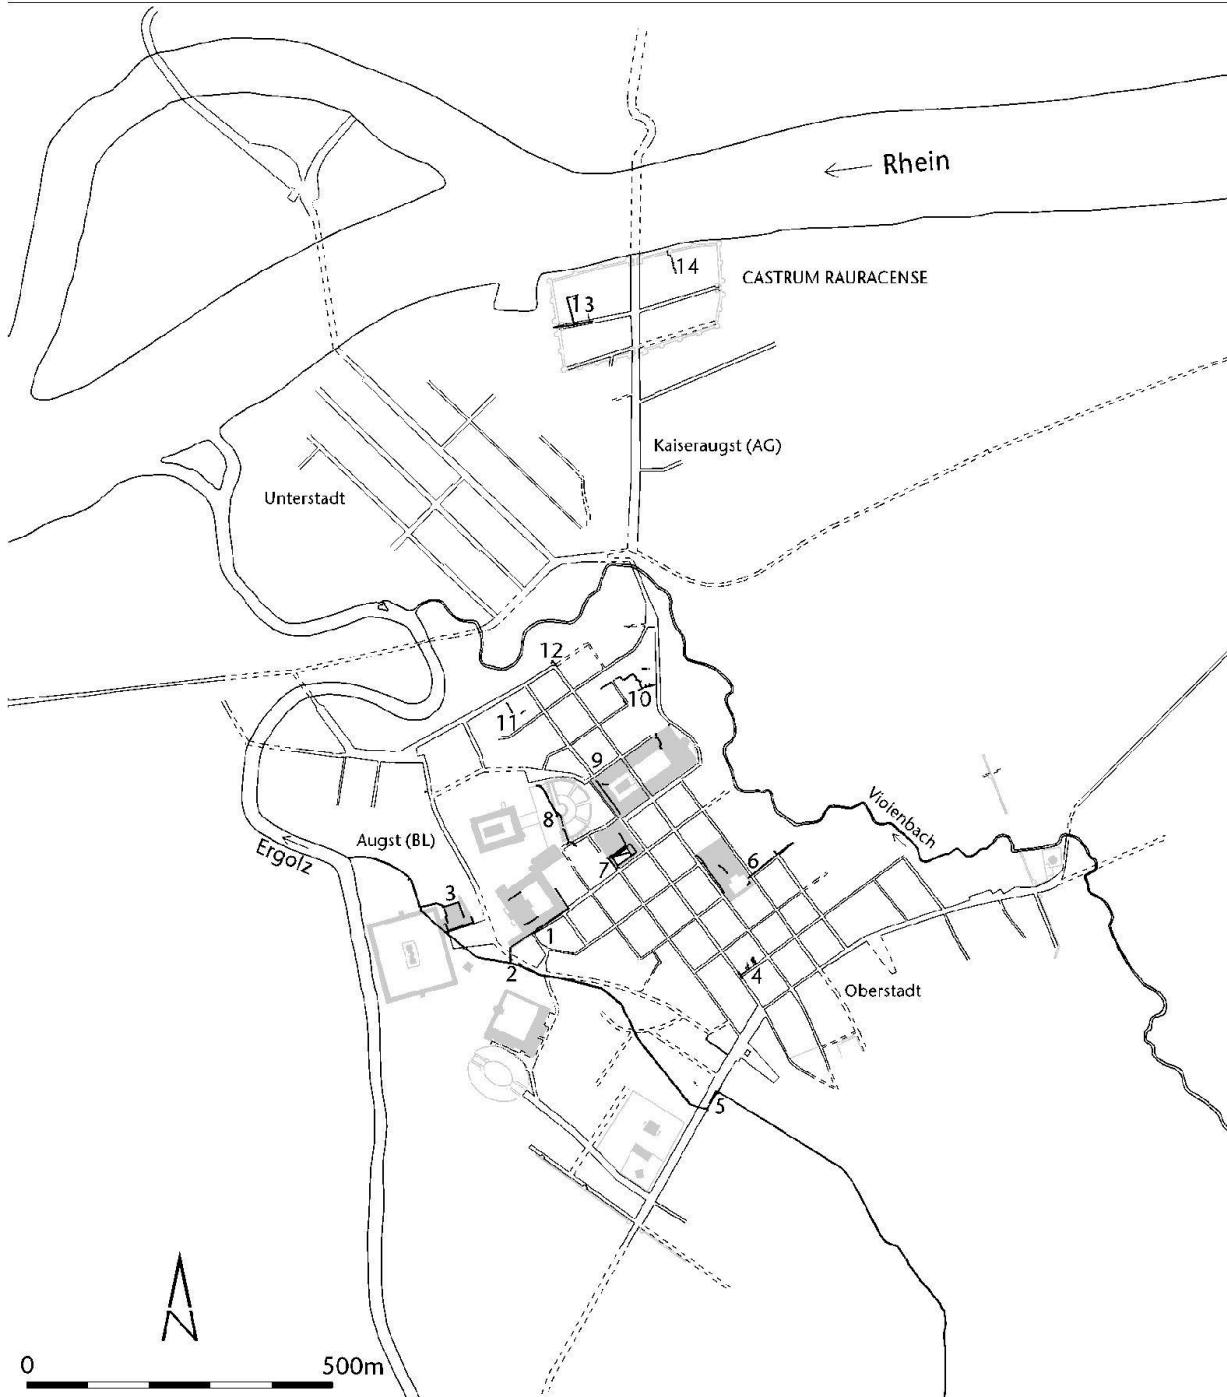
Abb. 57: Augst BL, Gasleitung (Grabung 2001.69). Lageskizze der Abwasserkanäle von Augusta Raurica. M. 1:12 000.

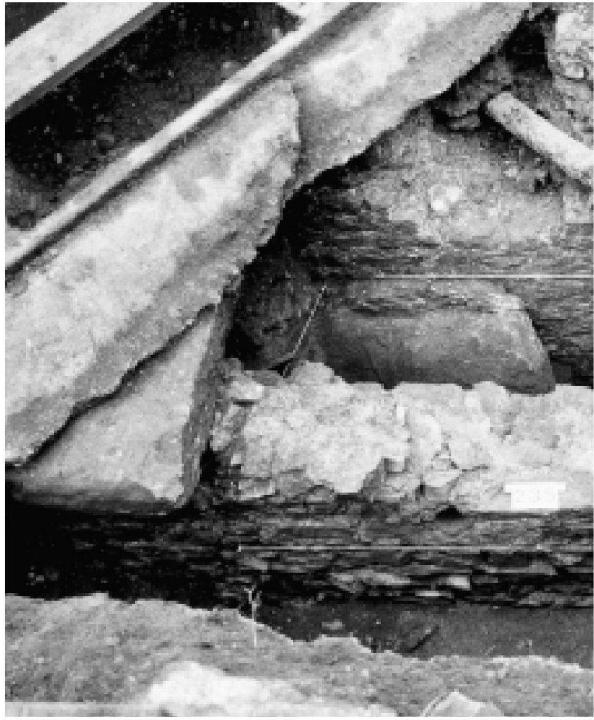
Abb. 58: Augst BL, Gasleitung (Grabung 2001.69). Blick in den entlang der Südfront des Südforums verlaufenden Abwasserkanal. In der Mauer am unteren Bildrand befinden sich aus Hohlziegeln gebildete Durchlässe, die Wasser aus dem Bereich der so genannten Merkurstrasse in den Kanal leiteten.
