Artikel: Ausgrabungen in Augst im Jahre 2001

Ausgrabungen in Augst im Jahre 2001

Jürg Rychener, Hans Sütterlin und Markus Schaub

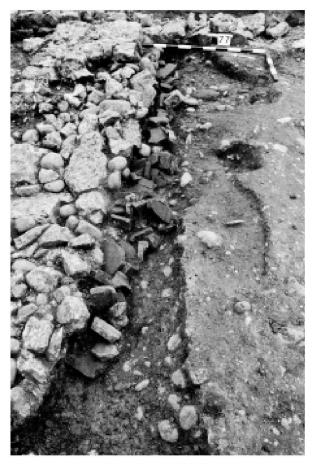
Abb. 7: Augst BL, Kunz-Suter (Grabung 2001.51). Graben entlang Mauer MR 2 (links), verfüllt vor allem mit kleinteilig zerschlagenen Leistenziegeln, vielen Holzkohlestücken, verbranntem Lehm und Siedlungsabfällen, hier nach einem ersten Aushub der Füllung. Von Südwesten.

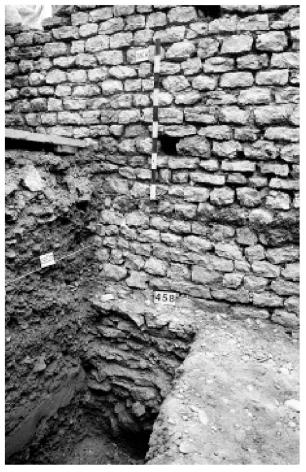
Abb. 18: Augst BL, Kunz-Suter (Grabung 2001.51). Mauer MR 6, Aufgehendes und Fundament an der Innenseite = Ostseite. Von Nordosten.

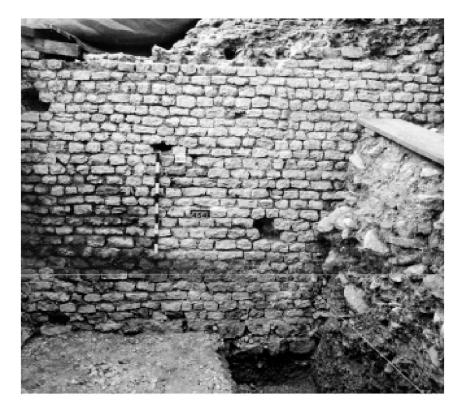
■ Abb. 19: Augst BL, Kunz-Suter (Grabung 2001.51). Mauer MR 7, Aufgehendes und Fundament der Innenseite = Südseite. Das dunkel verfärbte Band markiert die Höhe des Gehniveaus im Raum innerhalb der Mauern. Die Lücken in der Mauerschale rühren von herausgefallenen Steinen her und sind rein zufällig. Von Süden.

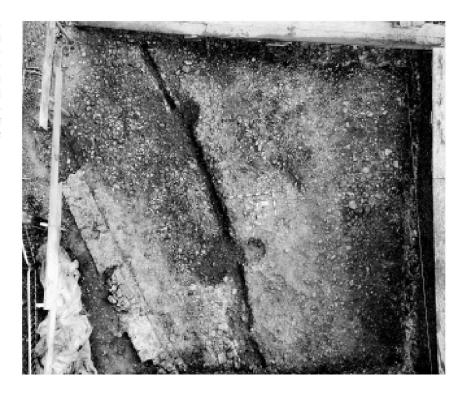
Abb. 21: Augst BL, Kunz-Suter (Grabung 2001.51). Südlicher Teil des Grabens für die Teuchelleitung in der Westrandstrasse, die in der Aufnahme von oben nach unten verläuft. An zwei Stellen fanden sich auffällige Verbreiterungen des Grabens, die vermutlich auf Reparaturen zurückgehen, für die man die Leitung wahrscheinlich zuerst suchen musste – ein auch heutzutage noch bekamter Vorgang! Von Süden und oben.

Am Westrand der Westrandstrasse, parallel zur Grenzmauer zur Überbauung der Region 8,C, fand sich in einem Graben eine Teuchelleitung (Abb. 3,②; 21). Davon überlebten die in regelmässigen Abständen angetroffenen eisernen Teuchelringe oder Muffen (Abb. 22).

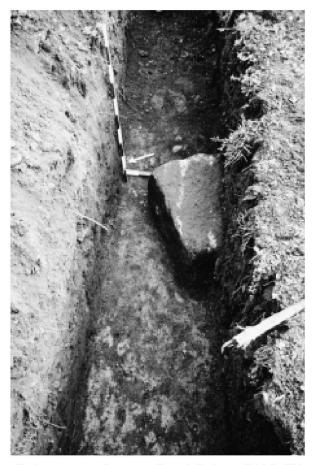
Abb. 27: Augst BL, Nordwestzugang Oberstadt (Grabungen 2001.52, 2001. 53, 2001.54 und 2001.67). Isolierter Quader in der Linie der Portikus an der Nord- bzw. Nordostseite der Rauricastrasse, im Mittelteil des Kabelgrabens Schulweglein (2001.52). Die Fläche vorn im Bild liegt innerhalb der Portikus. Von Westen.

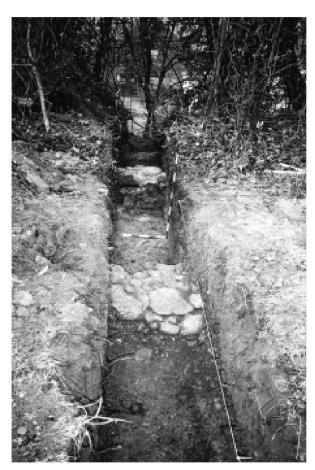
Abb. 28: Augst BL, Nordwestzugang Oberstadt (Grabungen 2001.52, 2001. 53, 2001.54 und 2001.67). Mauer der Hausfront (vorne) und Portikusmauer (hinten) im Graben für den Überlauf des Sickerschachts beim Schulhaus (Grabung 2001.53). Aufnahmestandpunkt ist die heutige Hangkante zur Ergolz. Von Norden.

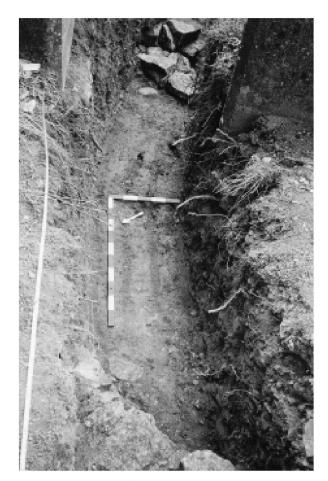
Abb. 29: Augst BL, Nordwestzugang Oberstadt (Grabungen 2001.52, 2001. 53, 2001.54 und 2001.67). Mauer der Hausfront (vorne) und Portikusmauer (hinten) im Kabelgraben Panzersperre (Grabung 2001.54). Die freiliegende Schicht ist ein grauer Lehmestrich, ein Gehniveau innerhalb der Portikus; die länglichen Spuren stammen vom Bagger. Von Nordwesten.

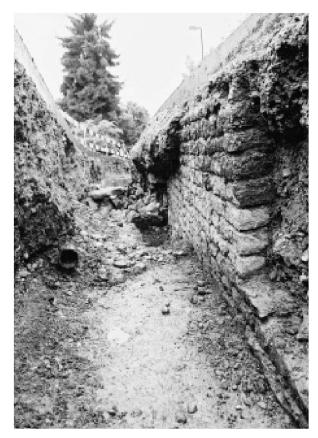
Abb. 34: Augst BL, Wasserleitung Giebenacherstrasse (Grabung 2001.61). Im Leitungsgraben freigelegte Mauer am Westabhang des Kastelenhügels.

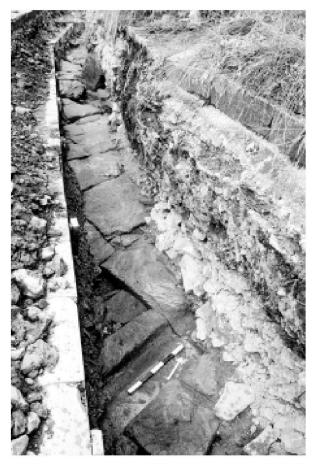
Abb. 37: Augst BL, Wasserleitung Giebenacherstrasse (Grabung 2001.61). Blick von Osten über den Plattenbelag des Innenhofs. Links vom Massstab befindet sich die entlang der Ostseite des Innenhofs verlaufende Regenrinne.

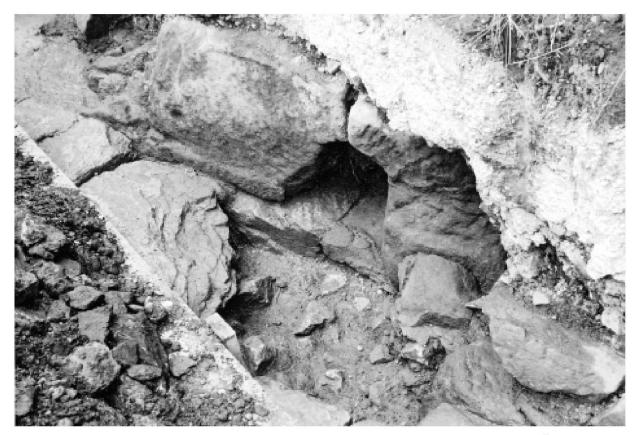
Abb. 38: Augst BL, Wasserleitung Giebenacherstrasse (Grabung 2001.61). Ansicht an die in die Nordwand des Innenhofs eingelassene Öffnung.

Auf der Nordseite des Innenhofs fand sich ein aufgrund der nur kleinen freigelegten Fläche schwer deutbarer Befund. In der zumindest teilweise aus Buntsandsteinquadern errichteten rückwärtigen Hofmauer kam eine rund 0,40 m breite Öffnung zum Vorschein, die aufgrund der rund 0,15 m tiefer als der Plattenbelag liegenden Höhenkote wahrscheinlich der Entwässerung diente (Abb. 38). Da der Hof zumindest über je eine Regenrinne im Westen und Osten verfügte, möchten wir beim zusätzlichen Abfluss eher den Standort eines Brunnens vermuten. Der nur gerade auf der Linie der Öffnung vorgefundene Ausbruch

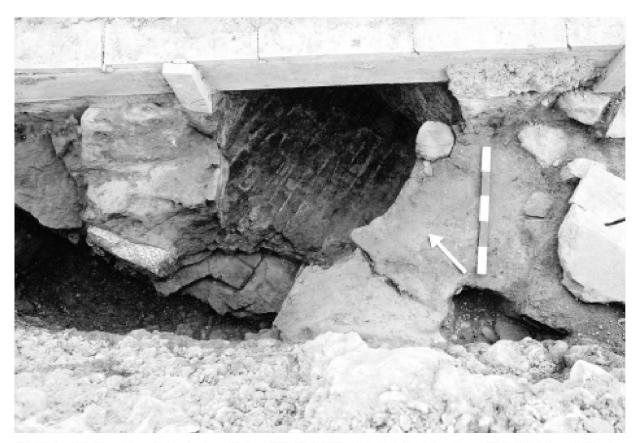
Abb. 39: Augst BL, Wasserleitung Giebenacherstrasse (Grabung 2001.61). Aufsicht auf den Backofen. Gut zu erkennen ist die Backplatte aus hochkant gestellten Ziegeln.

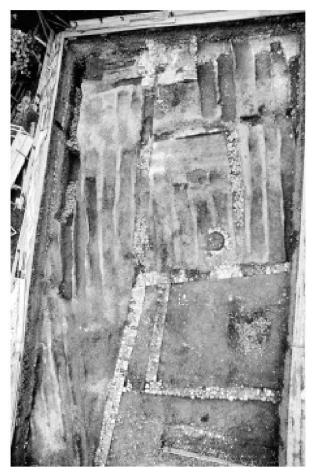
Abb. 43: Augst BL, Degen-Messerli (Grabung 2001.64). Nach Entfernen von Humus, Mischschicht und den Füllungen in den Pflanzgräben («Furchen») präsentiert sich die Grabungsfläche als «Erdkunstwerk». Von oben, Norden ist oben.

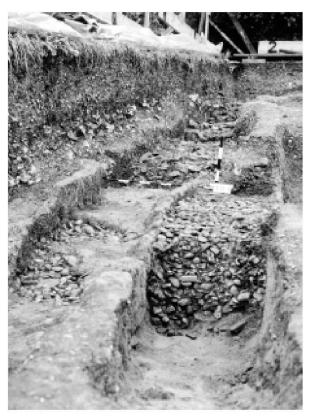
Abb. 44: Augst BL, Degen-Messerli (Grabung 2001.64). Mit Steinen und anderem römischem «Sekundärbauschutt» verfüllte Pflanzgräben im Nordteil der Grabungsfläche. Von Westen.

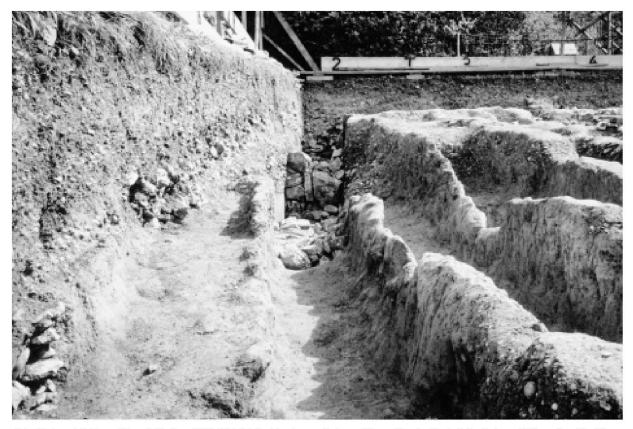
Abb. 45: Augst BL, Degen-Messerli (Grabung 2001.64). Blick in einige der ausgehobenen Pflanzgräben im Nordteil der Grabungsfläche; es handelt sich um die gleichen Gräben wie in Abb. 44. Links das Profil der Grabungsgrenze, an dessen Fuss eine der durch den Furchenaushub stark reduzierten hangparallelen römischen Mauern. Von Westen.

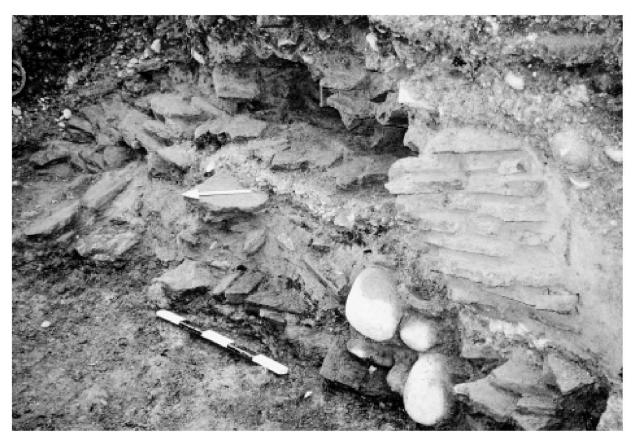
Abb. 54: Augst BL, Kabelgraben Schulstrasse (Grabung 2001.67). Blick an den vom Kabelgraben durchschnittenen Backofen.

Gleich zu Beginn der Aushubarbeiten in der Nähe der Giebenacherstrasse wurde nebst Mauerzügen der östlich der römischen Obermühlestrasse gelegenen Insula 1 auch ein Backofen (Abb. 36,3) angeschnitten. Der Innendurchmesser des Ofens betrug 1,50 m, sein Gewölbe aus mit Lehm verbundenen Ziegelbruchstücken (Abb. 54) war eingedrückt. Unter dem Ofen, dessen Brandplatte in antiker Zeit vermutlich einmal erneuert worden ist, fanden sich

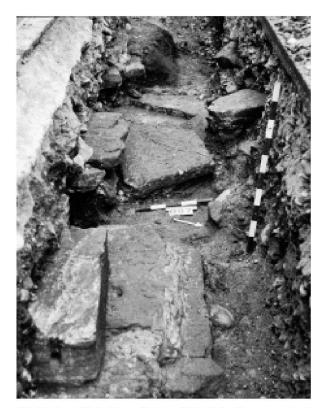
Abb. 56: Augst BL, Gasleitung (Grabung 2001.69). Laufbrunnen an der römischen Merkurstrasse. Im Vordergrund ist eine Fundamentplatte mit der nach Osten verkippten Seitenplatte zu erkennen.
