**Artikel:** Zwei römische Wasserleitungen in Kaiseraugst-Hardhof : ein Vorbericht

**Autor:** Huber, Hermann / Lassau, Guido

# Zwei römische Wasserleitungen in Kaiseraugst-Hardhof

## Ein Vorbericht

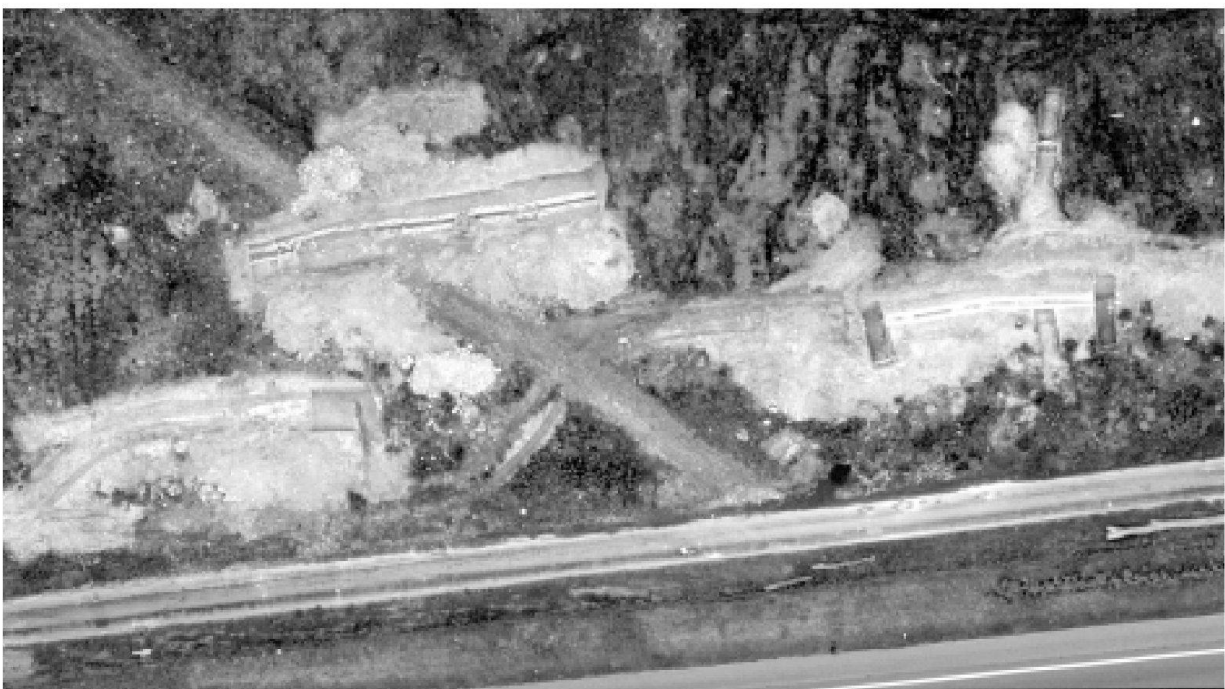
Abb. 2: Kaiseraugst-Hardhof AG. Flugaufnahme: Die beiden römischen Wasserleitungen beim Hardhof.

Bereits beim Bau der Nationalstrasse N3 kam 1963 eine römische Wasserleitung in der Hangböschung des Tannen Chopfs an der Gemeindegrenze zu Rheinfeldern resp. Olsberg zum Vorschein. Diese Wasserleitung wurde von Hans Bögli untersucht und dokumentiert<sup>1</sup>. Deshalb führte die für das Kantonsgebiet zuständige Grabungsequipe der Kantonsarchäologie Aargau im Hinblick auf den Neubau des Autobahnzubringers N3/A98 südlich des Hardhofes Sondierungen durch. Der Zubringer soll das deutsche mit dem schweizerischen Autobahnnetz verbinden. Im April/Mai 2001 konnten mit zwölf Sondierschnitten zwei parallel von Ost nach West verlaufende römische Wasserleitungs Kanäle lokalisiert werden. Im Juli untersuchte die Grabungsequipe die beiden in Richtung Kaiseraugst fliessenden römischen Kanäle auf einer Länge von je 70 m (Abb. 1; 2).

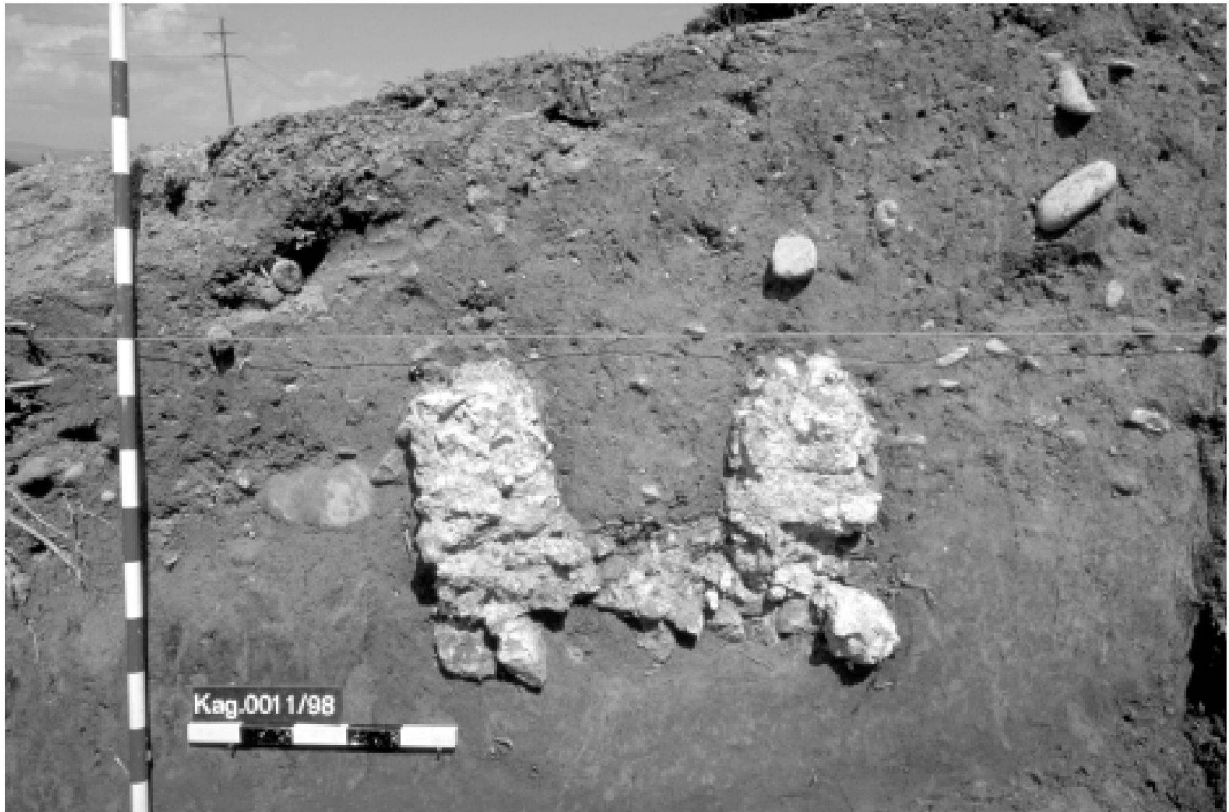
Abb. 3: Kaiseraugst-Hardhof AG. Profil: der untere Kanal.

Der Kanal besitzt ein Kalksteinfundament. Die Sohle und die Wangen bestehen aus gegossenem, terrazzoähnlichem Mörtel. Dieser setzt sich aus Kalk, Kalksteinsplittern und Ziegelstücken zusammen. Der Bau der beiden Kanalwangen dürfte mit Hilfe einer Holzschalung mit vorgegebener lichter Kanalbreite von 32 cm erfolgt sein. In die Holzschalung wurde der Terrazzo gegossen und anschliessend verdichtet (Abb. 3).

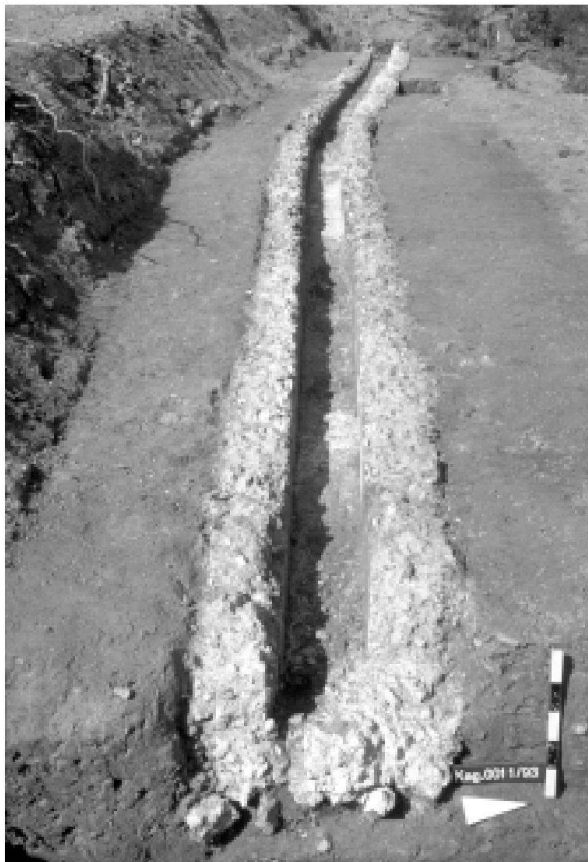
Abb. 4: Kaiseraugst-Hardhof AG. Aufsicht: der untere Kanal.

es keine Hinweise. Auf der ganzen Länge des untersuchten Abschnitts lagen weder im noch neben dem Kanal grössere Steine oder Ziegel. Dies kann dafür sprechen, dass er ursprünglich mit Holzbrettern gedeckt war. Eine anfänglich vermutete Pfählung unter dem Kanalfundament konnte nicht bestätigt werden (Abb. 4).

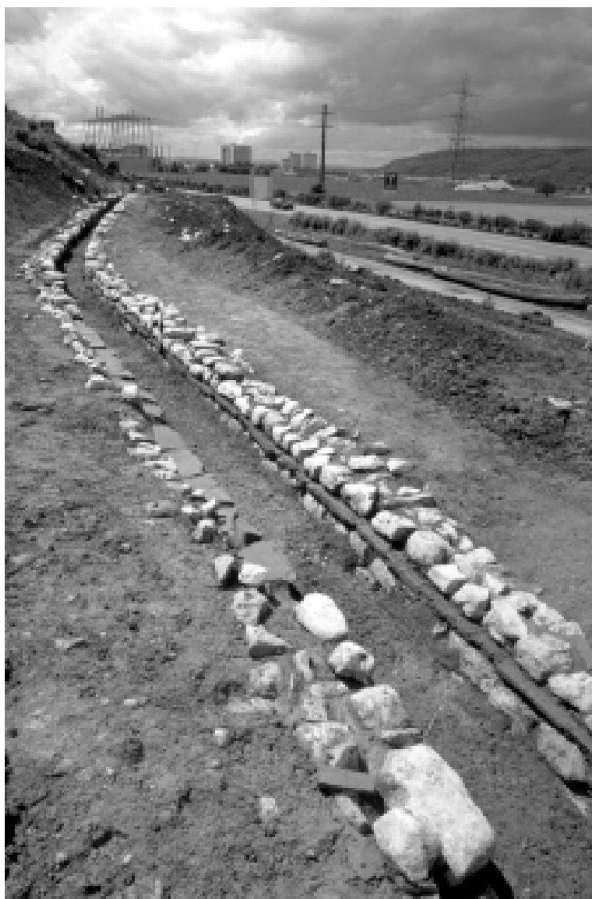
Abb. 5: Kaiseraugst-Hardhof AG. Aufsicht: der obere Kanal.

Eine Abdeckung des Kanals war nicht nachweisbar; vermutlich war auch dieser mit Brettern gedeckt. Absetz- oder Klärbecken wurden ebenfalls nicht festgestellt (Abb. 5). Noch in römischer Zeit dürfte ein Hangrutsch ein Teilstück des oberen Kanals beschädigt haben. Auf einer Länge von rund 9 m fehlte die nördliche Kanalwange (Abb. 7). In der westlichen und in der östlichen Übergangzone zum intakten Kanal fanden sich Bleibleche mit darin steckenden Eisennägeln. Die Bleche dienten wohl zur Abdichtung zwischen dem intakten und dem vermutlich mit Holz reparierten Teilstück (Abb. 8)<sup>4</sup>.

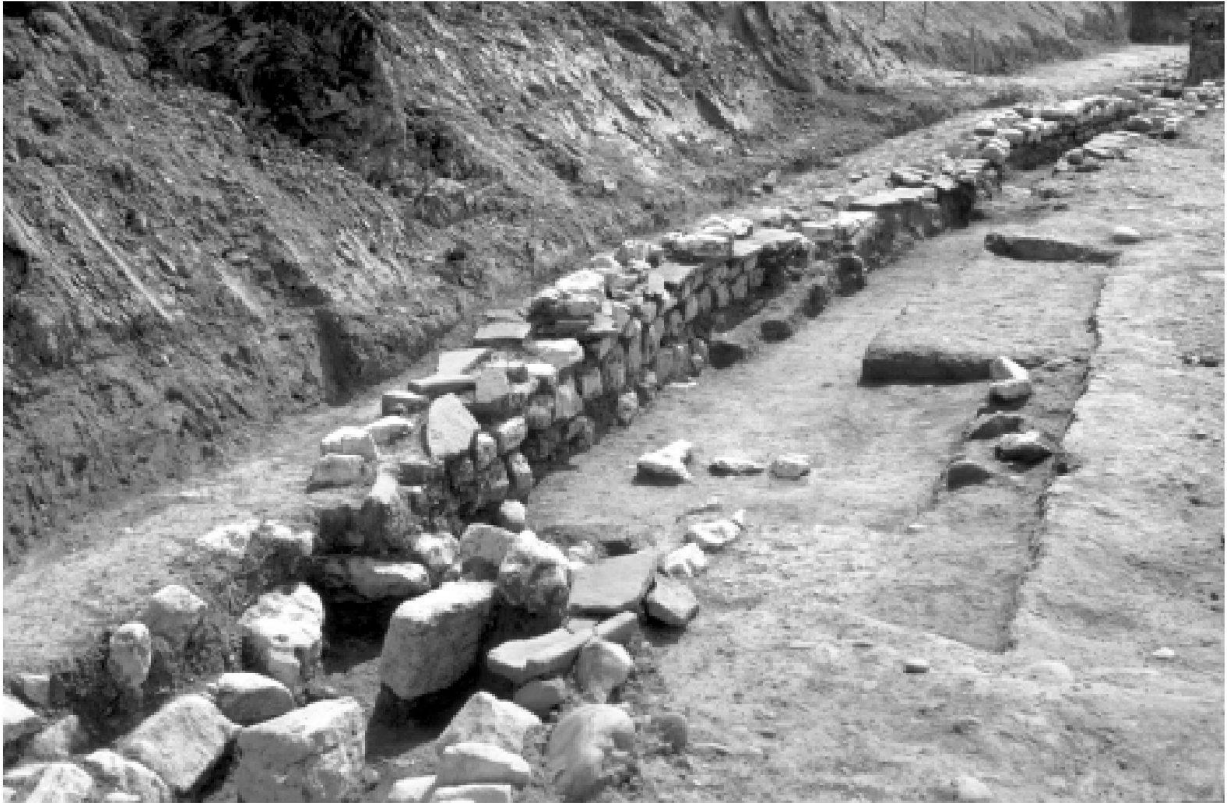
*Abb. 7: Kaiseraugst-Hardhof AG. Das beschädigte, vermutlich mit einer Holzleitung reparierte Teilstück des oberen Kanals.*

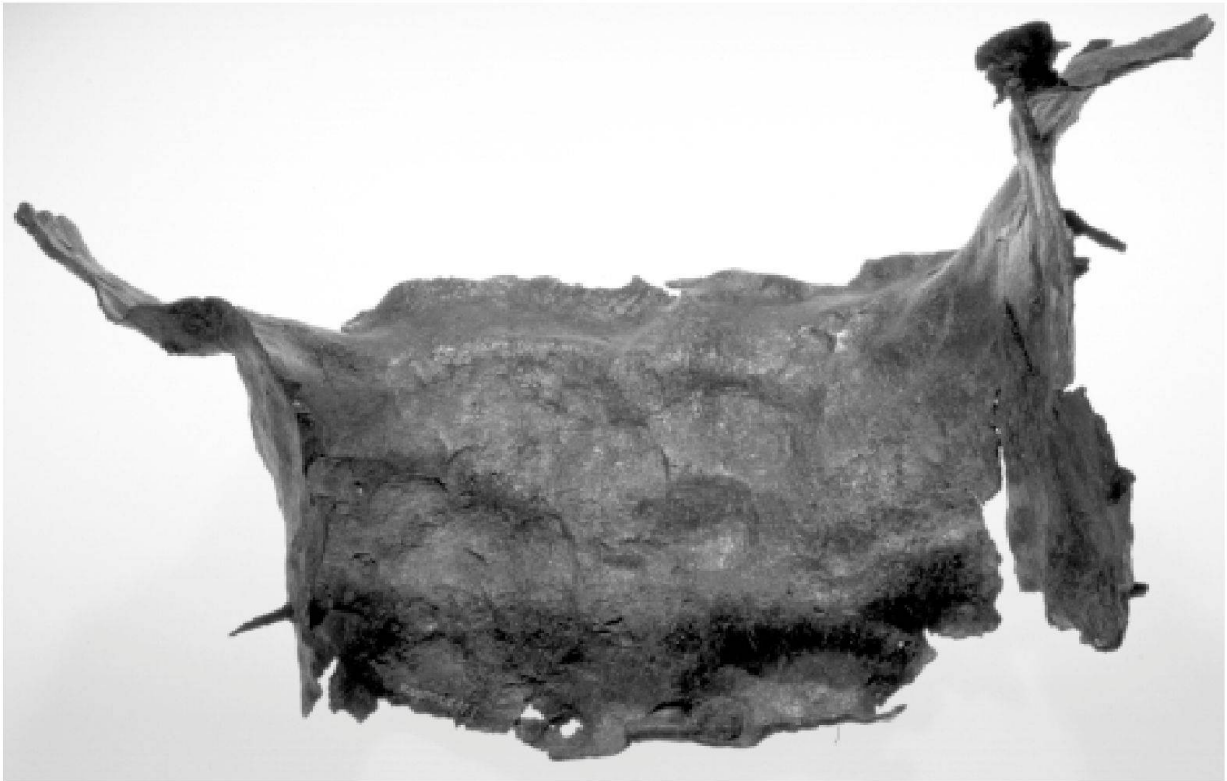
*Abb. 8: Kaiseraugst-Hardhof AG. Grosses, mit Eisennägeln versehenes Bleiblech. Wohl Teil der nachträglich eingebauten Holzleitung.*
