## Zum Nachbau eines römischen Reisewagens – Grundlagen und Aufwandsberechnung

Johann Haser<sup>1</sup> und Christian Maise<sup>2</sup>

Im Jahr 2002 wurde für das Römerhaus in Augst ein funktionstüchtiger römischer Reisewagen nachgebaut. Grundlagen der Rekonstruktion sind Funde und Befunde aus Kozármisleny in Ungarn und Neupotz am Rhein. Basierend auf den Erfahrungen eines alten Wagnermeisters wird detailliert aufgeschlüsselt, wie viel Zeit es braucht, einen solchen Wagen ohne jeglichen Maschineneinsatz zu bauen. Abschliessend

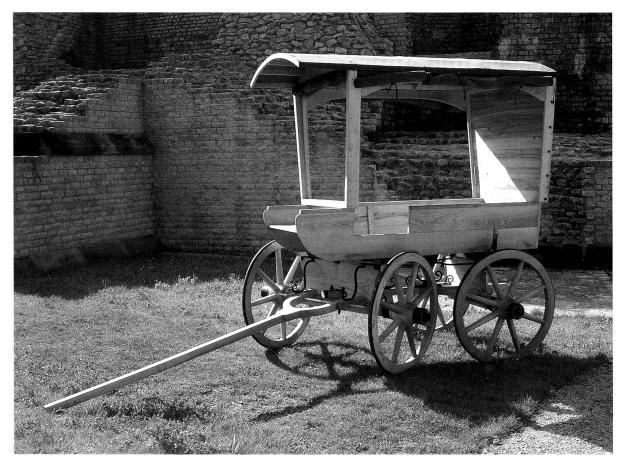
Abb. 1: Der römische Reisewagen vor der frisch sanierten Theaterruine in Augst.

Reisewagen sind ein beeindruckendes Beispiel römischer Technik- und Verkehrsgeschichte. Als solches tauchen sie häufig auf Lebensbildern auf. Seltener sind dagegen originalgetreue Nachbildungen, da sie sehr aufwändig zu bauen sind und grosse handwerkliche Erfahrung voraussetzen (Abb. 1).

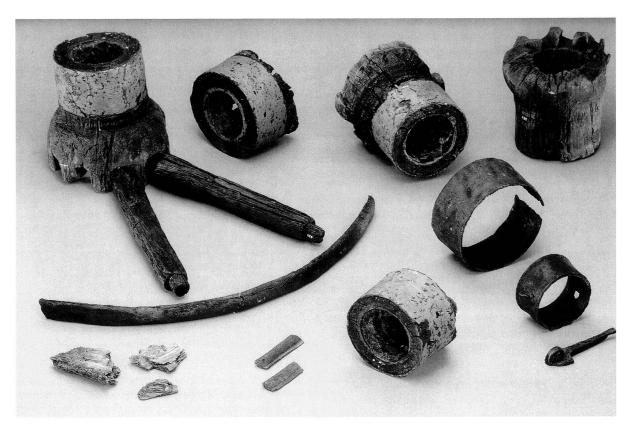
Abb. 3: Bruchstücke von Rädern aus dem Fund von Neupotz.

fragmente aus Neupotz (Abb. 3). Häufiger sind Eisenteile von Rädern erhalten: Radreifen informieren über den Durchmesser des Rades, eiserne Beschläge der Naben über deren Aussen- und Innendurchmesser.

Die wenigen erhaltenen römischen Naben gleichen einander weitgehend. Es handelt sich um lange, symmetrisch aussehende, in der Mitte nur leicht verdickte Naben (Abb. 3)8, eine Grundform, die sich auch bei älteren keltischen<sup>9</sup> und etruskischen<sup>10</sup> Wagen wiederfindet. In der Mitte ist der Durchmesser nur etwa 25% bis 40% grösser als am Rand<sup>11</sup>. Zwei breite «Brustringe», die heiss aufgezogen sind, verhindern, dass die Nabe bei Belastung reisst.

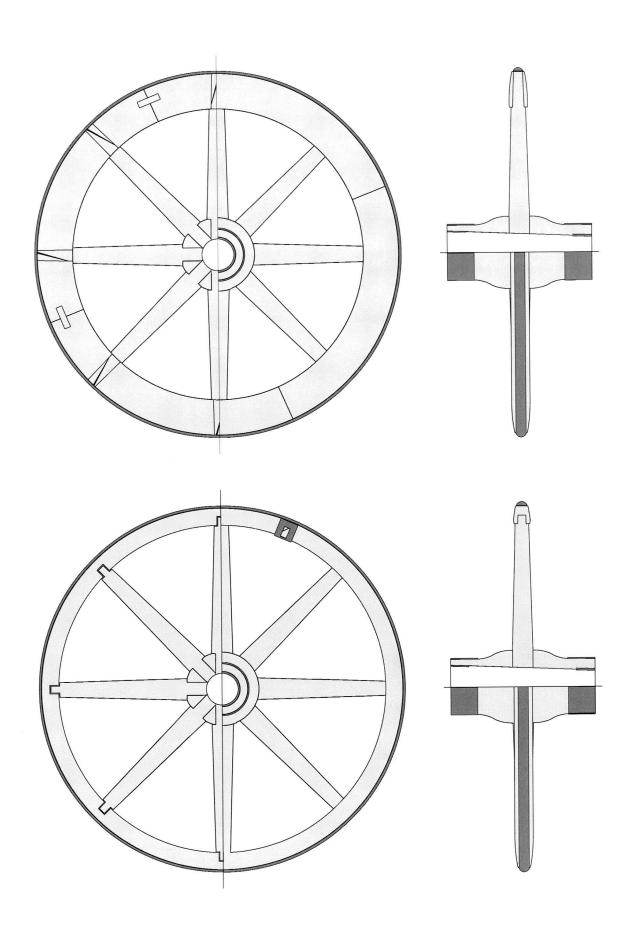
Abb. 6: Schematische Darstellung römischer Speichenräder. Sie unterscheiden sich vor allem in puncto Felgen. Oben sind die heute noch gebräuchlichen Segment-, unten die schwerer herzustellenden Biegefelgen dargestellt.

Das Achsloch ist konisch gebohrt, d. h. es wird nach aussen dünner (Abb. 6). In ihm stecken an beiden Seiten eiserne «Büchsen». Sie drehen sich auf dem eisernen Achsschenkelbeschlag, was den Reibungswiderstand beim Fahren und den Abrieb bei Rädern und Achsen minimiert. Voraussetzung ist selbstverständlich, dass die Achsen ständig geschmiert werden.

nerseits die Naben aussen symmetrisch geformt waren, andererseits aber konisch gebohrte Achslöcher hatten. Dadurch war die Nabenbrust an der Innenseite des Rades zwangsläufig dünner als an der Aussenseite (Abb. 6; 7).

Bei den römischen Rädern passierte aber genau das Gegenteil. Sie behielten ihre symmetrische Aussenansicht bei, obwohl innen ein konisches Achsloch gebohrt wurde (Abb. 6). Das führte zwangsläufig zu einer Schwächung der inneren Nabenbrust. Bis zu einem gewissen Grad wird diese Schwächung durch die sehr breiten Brustringe ausgeglichen, dennoch wird die Last vor allem von dem Holz zwischen Brustring und Büchse getragen. Dieses war aussen

Die zwei Typen der Felgenzapfen sind durch zwei unterschiedliche Felgenarten bedingt (Abb. 6). Lange, angeschrägte Zapfen steckten, wie das Beispiel Zugmantel eindeutig zeigt, je paarweise in den Teilen einer Segmentfelge. Das ist der Felgentyp, der auch bei modernen Rädern durchweg verwendet wird, und wie bei modernen Wagen, so war auch bei römischen Rädern mit Segmentfelgen das Loch für den Felgenzapfen durch die Felge hindurch gebohrt und der Zapfen nach dem Aufsetzen der Felge auf die Speiche in der Felge verkeilt worden. Römische Segmentfelgen sind mit Werten von 7–10 cm deutlich höher als die in Mittelalter und Neuzeit üblichen 4–5 cm.

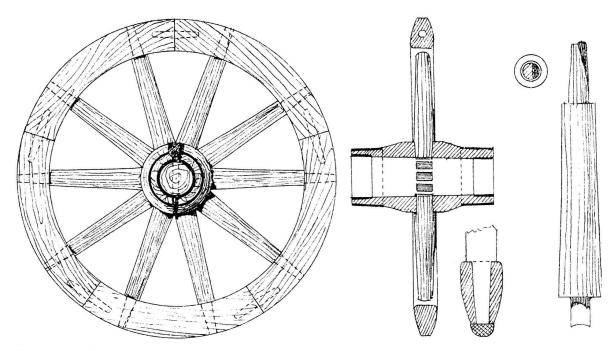
Abb. 7: Das Segmentfelgenrad vom Kastell Zugmantel zeigt alle Merkmale römischer Speichenräder: Symmetrische Naben mit konischer Bohrung, gedrechselte, konisch zulaufende Speichen, hohe Felgen und eine schmale Lauffläche mit einem halbrund profilierten Eisenreifen.

Alle erhaltenen römischen Speichen sind im Querschnitt rund, vermutlich gedrechselt<sup>18</sup>. Der zwischen Nabe und Felge sichtbare Bereich hat durchgehend einen runden Querschnitt. Im Fall von Neupotz (Abb. 3) beträgt der Durchmesser am unteren Ende des sichtbaren Teils 6 cm, am 34 cm entfernten oberen Ende 4,5 cm. Beim Rad aus dem Kastell Zugmantel sind die Masse sehr ähnlich: unten 6,2 cm Durchmesser, oben 4,7 cm, sichtbare Länge allerdings nur 26,5 cm (Abb. 7).

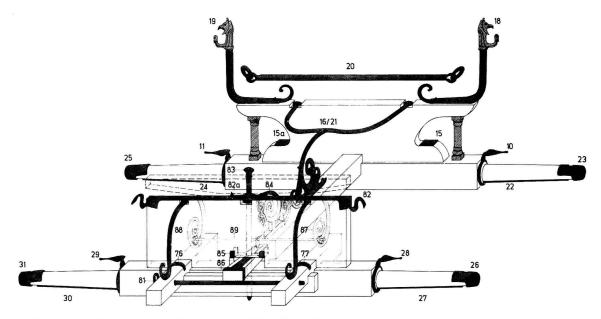
Abb. 9: Der Wagen aus Kozármisleny. Isometrische Ansicht des Fahrgestells.

(Abb. 9). Die in den Zugarmbeschlägen steckenden Nägel definieren sogar die Stärke der Zugarme.

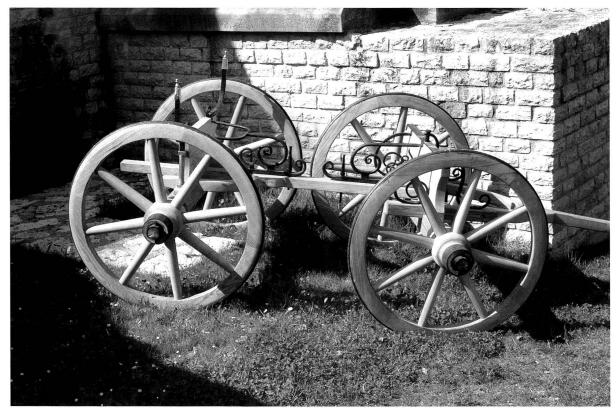
Abb. 10: Das Fahrwerk des Augster Wagens: vorderes und hinteres Gestell mit daran montierten Rädern. Deutlich sind die von M. Reinauer detailgetreu geschmiedeten eisernen Langfuhrbeschläge zu erkennen.

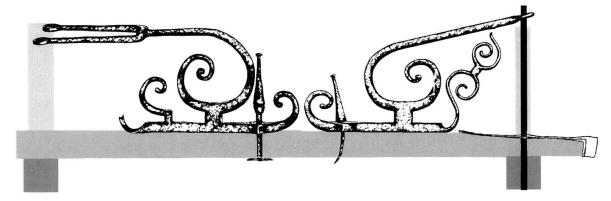
Abb. 11: Die Langfuhrbeschläge des Wagens von Kozármisleny liefern ein Mass für die Länge der Langfuhr bzw. für den Abstand der Achsen voneinander.

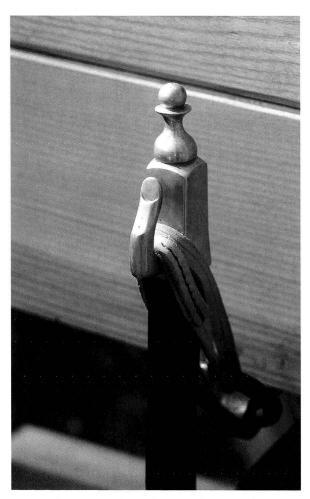
Abb. 14: Eiserner Kipf mit dem von Markus Binggeli gegossenen bronzenen Gurthalter am Augster Wagen.

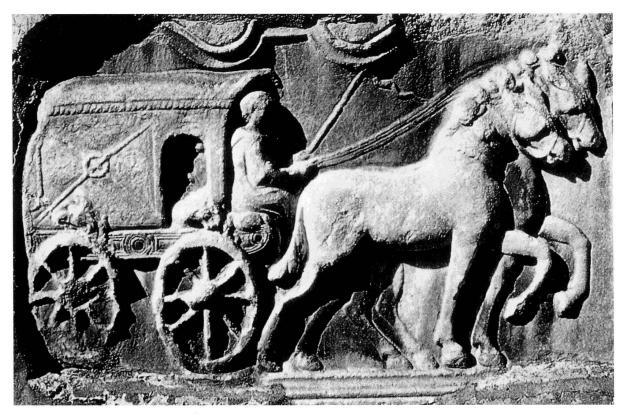
Abb. 15: Das bekannte Relief von Maria Saal (Österreich) zeigt einen Reisewagen mit langem, geschlossenem Verdeck.

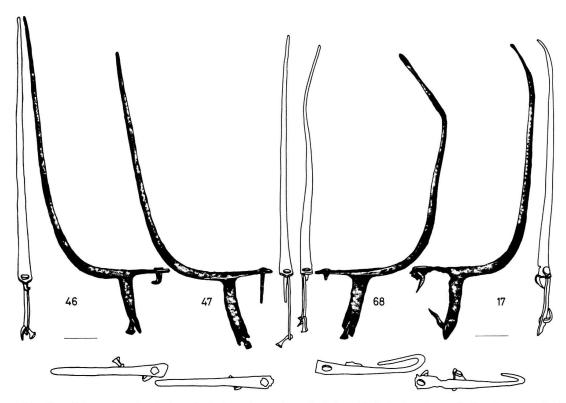
Abb. 16: Diese Eisenobjekte aus dem Grabfund von Kozármisleny interpretieren wir als Spannbügel, die dazu dienten, die Plane im unteren Bereich des Wagenkastens aufzuspannen.

Hauptgrund für diese Unterschiede sind vier Fundstücke aus Kozármisleny (Abb. 16). Aufgrund ihrer Fundlage müssen sie zum Chassis gehört haben. Es handelt sich

um gebogene «Eisenrippen» mit Fuss und Haltearm (K17, K46, K47, K68). Sie waren an zwei Punkten auf Holz festgenagelt. Attila Kiss weist ihnen keine bestimmte Funktion zu.

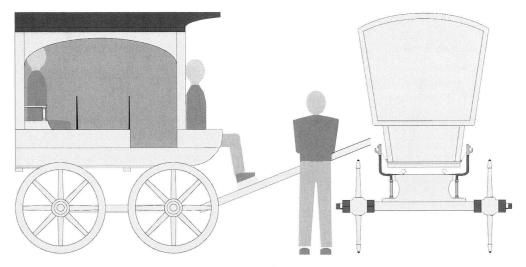
Abb. 18: Seiten- und Rückansicht der Augster Rekonstruktion, M. ca. 1:40.

gewölbt war und dass diese Wölbung 20 cm hoch war, so ergibt sich bei 10° nach aussen geneigten Wänden eine maximale Breite von 1,40 m, die in einer Höhe (gemessen ab Unterkante des Chassisbodens) von 1,40 m erreicht wird (Abb. 18)<sup>47</sup>.

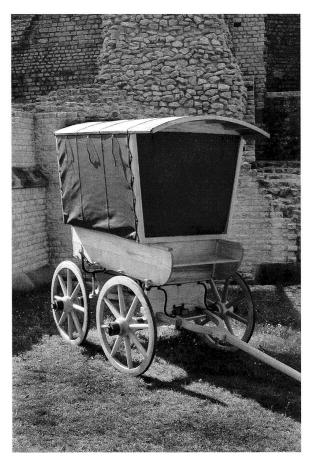
Abb. 21: Der Augster Wagen mit heruntergelassenem, pompejanisch-rotem Lederverdeck.

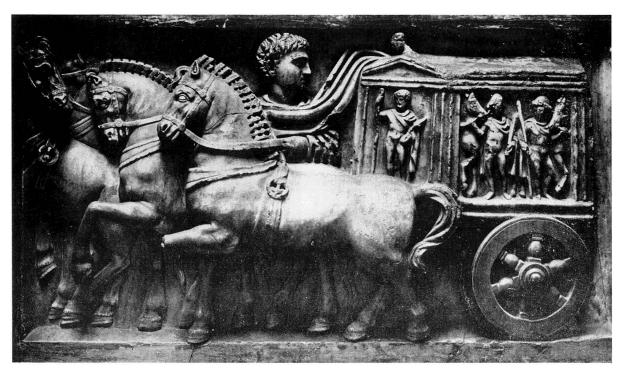
Abb. 22: Reliefdarstellung einer Tensa, eines Wagens mit dem Göttersymbole transportiert wurden. Ein ähnlicher Oberbau wurde auch für Reisewagen rekonstruiert.

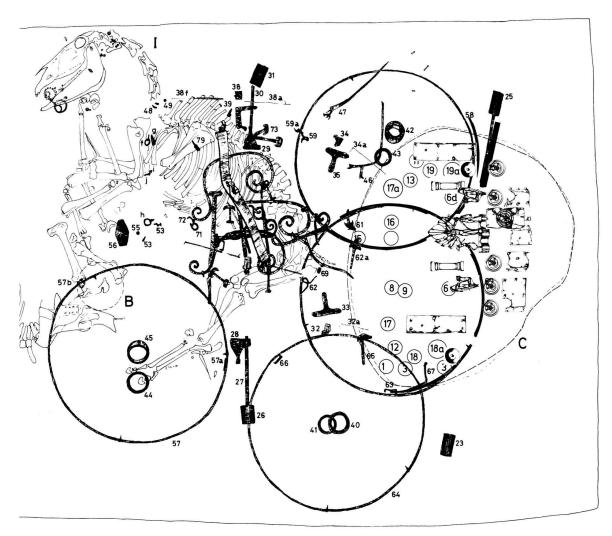
Abb. 23: Befundsituation im Wagengrab von Kozármisleny. Zu erkennen ist, dass die Räder abmontiert und flach unter den Wagen gelegt worden waren. Das Gestell kam dagegen unzerlegt in die Grube. Die Lage der Achsen ist durch die Achskappenbeschläge (Nr. 31, 25, 26 und 23) definiert. Im rückwärtigen Teil des Wagens sind die dort gefundenen Bronzen ergänzt.

- Der Wagen von Kozármisleny kam unverbrannt und vollständig ins Grab. Lediglich die Räder wurden abmontiert und flach unter Fahrgestell und Wagenkasten gelegt (Abb. 23).
- Die Angaben des Finders zur Lage der einzelnen Stücke in dem von ihm ausgegrabenen Bereich sind bei Kipfen, Naben- und Büchsenringen präzise und glaubhaft. Es ist davon auszugehen, dass auch bei den Bronzen keine nennenswerten Abweichungen vorliegen (Abb. 24).

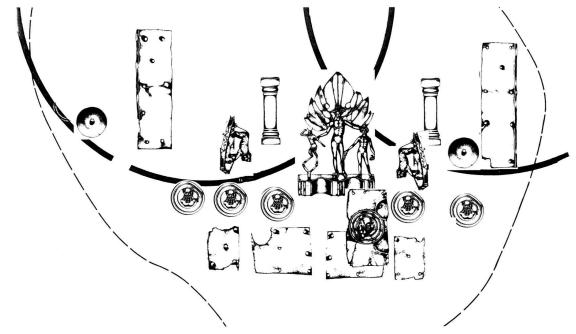
Abb. 24: Kozármisleny: Lage der Bronzen am hinteren Ende des Wagens nach Angaben des Finders. Orientierung nicht gesichert. Die schwarzen Kreissegmente stellen die Radreifen dar.

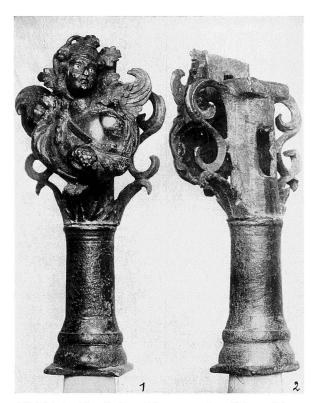
Abb. 25: Anhand ihrer Absätze und Aussparungen kann die Bronzesäule von Vorselaar als Seitenteil einer kleinen Aedicula interpretiert werden.

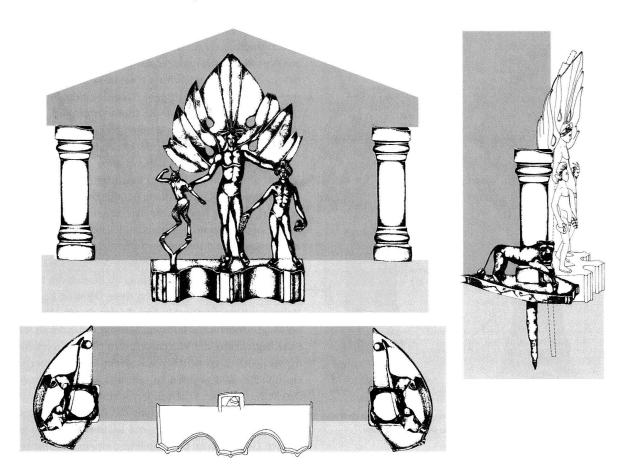
Abb. 26: Die Anordnung der Bronzen im Befund von Kozármisleny lässt sich zwanglos als kleine Aedicula am hinteren Ende des Wagens interpretieren. Die Ansicht ist ohne die flankierenden Panther dargestellt, in der Aufsicht und der Seitenansicht sind sie dagegen zu erkennen.

definiert, die Tiefe aus der Länge des Sockels der Pantherstatuetten. Seine Mindesthöhe ergibt sich aus der Höhe der «Giebelgruppe» und dürfte bei 25–30 cm gelegen haben. Es scheint uns nahe liegend, die hölzernen Teile, die diese Bronzen umgeben, in der Form einer kleinen Aedicula zu rekonstruieren (Abb. 26).

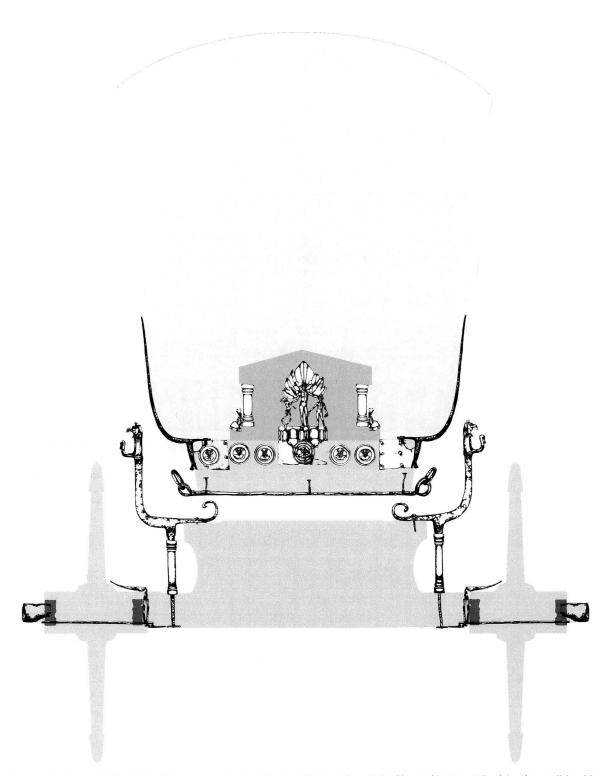
Abb. 27: Rekonstruierte Rückansicht des Reisewagens aus Kozármisleny. Spannbügel, Kipfen, Achsbeschläge und Bronzen sind auf eine Ebene projiziert. Massstab ca. 1:20.

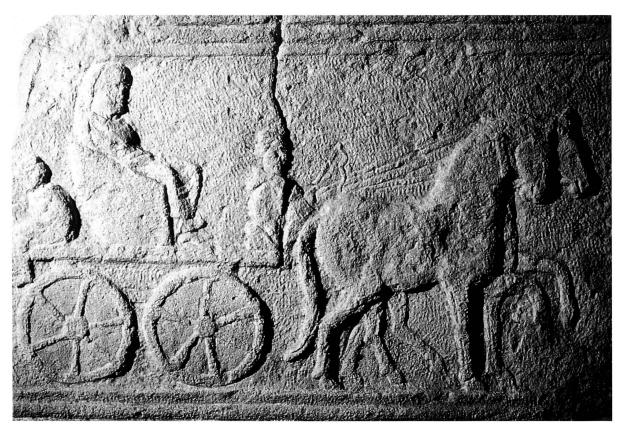
Abb. 28: Auf dem Relief von Székesfehérvár ist ein vierrädriger Sesselwagen dargestellt. Er zeigt vermutlich den üblichen Aufbau römischer Reisewagen – einen Sessel, der auf einem Wagenkasten montiert ist und der bei Bedarf durch ein Verdeck geschützt werden kann.

Deutlich höher als der Kutscher sass der Fahrgast in einem Sessel (vgl. Abb. 28). Von diesen Sesseln darf vermutet werden, dass sie zumindest teilweise geflochten waren<sup>71</sup>, was den Fahrkomfort auf befestigten Strassen beträchtlich steigert<sup>72</sup>.

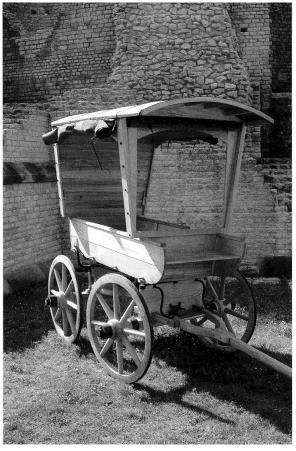
Abb. 30: Der fahrtüchtige Wagen harrt seines Einsatzes zur Beförderung von Besuchern und für Dienstfahrten von Museumsangestellten.

In dem detailgetreuen Nachbau des Reisewagens aus Kozármisleny für die Römerstadt Augusta Raurica steckt neben archäologischen Forschungsergebnissen eine Unmenge Detailwissen eines erfahrenen Wagnermeisters. Der fahrtüchtige Wagen sollte jetzt unbedingt experimentell erprobt werden. Für Dienstfahrten ist der vom Maultiergespann gezogene Römerwagen in Zukunft sicher eine Alternative (Abb. 30).
