Bemalter Verputz aus der Augster Insula 3: Ein Altfund des Jahres 1917 aus der Grabung in der ehemaligen Kiesgrube auf Kastelen (1917.51)

Zur Konstruktion von Rapportmustern in der römischen Wandmalerei

Bettina Janietz

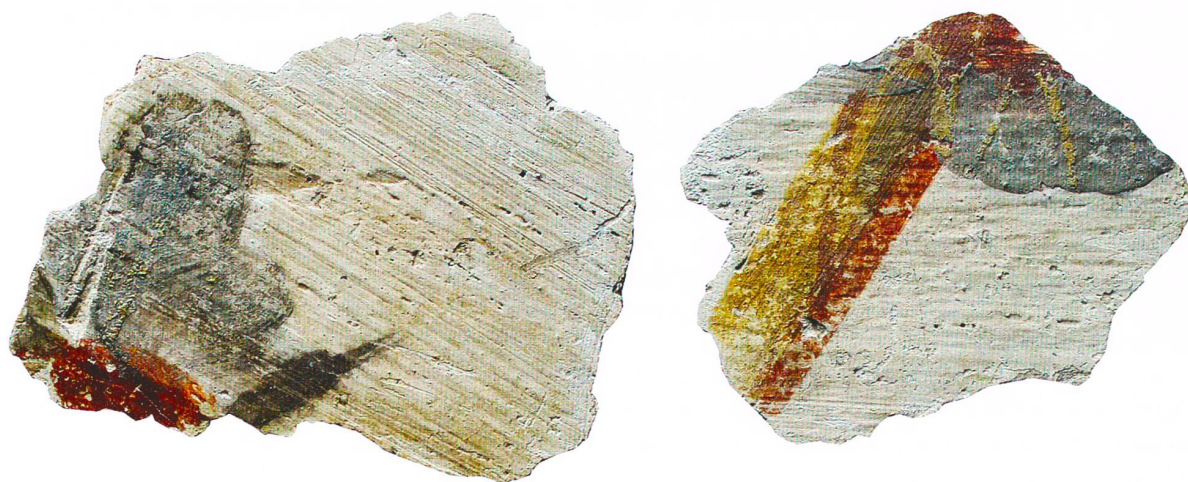
Abb. 8: Augst (BL), Insula 3 (Grabung 1917.51), bemalter Wandverputz. Kat. 1: Auf angetrockneten Intonaco erneut aufgetragene Kalkmilch. Abb. 8a (links): Inv. 1917.2280b; Abb. 8b (rechts): Inv. 1917.2282b. M. 1:1.

co verschwommen sichtbar (Abb. 8a.b). Es kann sich bei dieser Massnahme also nicht um den Versuch handeln, die Oberfläche zu glätten. Unter Umständen ist sie in Zusammenhang mit der Konstruktion des Rapports zu sehen, indem man die Oberfläche des Putzes in Hinblick auf die Abdrücke der Schlagschnüre erneut befeuchtete¹⁴.

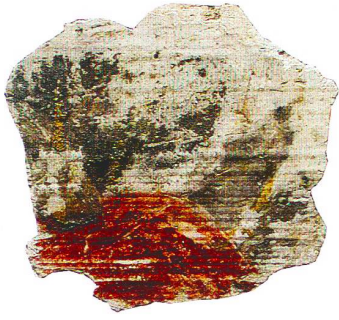
Abb. 9: Augst (BL), Insula 3 (Grabung 1917.51), bemalter Wandverputz. Kat. 1: Schlechter Erhaltungszustand des Farbauftrags (Inv. 1917.2279a). Vgl. dazu Abb. 10. M. 1:1.

lerorts abgeplatzt. Am besten haften die Farben Ziegelrot und Gelb, der Auftrag von Schwarz ist hingegen manchmal nur noch als Schatten erhalten geblieben (Abb. 9).

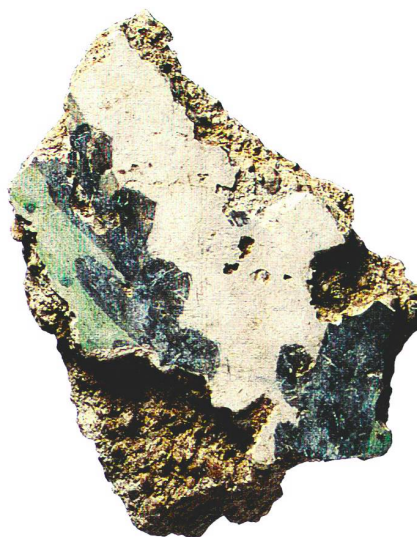
Abb. 41: Hölstein (BL), villa rustica, Tepidarium, Oberzone der Wand und Gewölbedecke. Fragment von Variante a mit schwach zwischen den Girlandenkreisen eingedrückter Schnurlinie des Orthogonalrasters (o. Inv.). M. 2:3.

Variante a weist, schwach sichtbar, eingetiefte Schnurlinien auf, die eine Konstruktion des Rappports auf der Grundlage eines kombinierten Rasters aus Diagonalen und Orthogonalen belegen (Abb. 40; 41). Die grossen Kreise für die Girlanden wurden mit dem Schnurpinsel gezogen (Abb. 48a), die kleinen Scheiben im Mittelpunkt der Kreuzblüten hingegen wurden mit einer eingerissenen Linie markiert, die sich exakt zwischen dem umgebenden Ring und der Scheibe selbst im Bereich der malgrundigen ausgesparten Zone befindet. Bei Variante b hingegen wurden zumindest die Konstruktionslinien des diagonalen Rasters farbig aufgemalt (Abb. 42); die Girlandenkreise wie die
