Bemalter Verputz aus der Augster Insula 3: Ein Altfund des Jahres 1917 aus der Grabung in der ehemaligen Kiesgrube auf Kastelen (1917.51)

Zur Konstruktion von Rapportmustern in der römischen Wandmalerei

Bettina Janietz

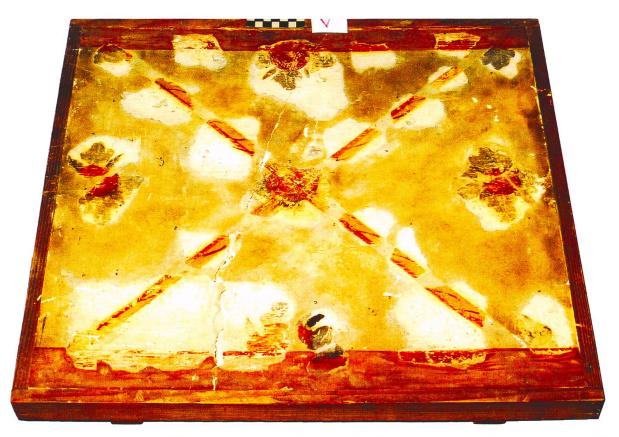
Abb. 1: Augst (BL), Insula 3 (Grabung 1917.51), bemalter Wandverputz. Tableaus mit 27 in Gips eingebetteten bemalten Verputzfragmenten (Inv. 1917. 2274a–x). Ursprünglicher Zustand vor der Extraktion. Ohne Massstab.

Das in einem Holzrahmen gefasste Gipstableau war gerissen und stellenweise ausgebrochen, und ein langer Bruch zog sich teilweise durch die Fragmente (Abb. 1). Die

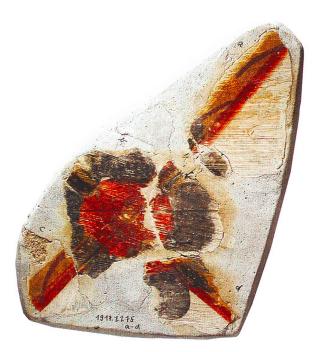
Abb. 2: Augst (BL), Insula 3 (Grabung 1917.51), bemalter Wandverputz. In Hand grosse Gipstafeln eingebettete Fragmente (Inv. 1917.2275a–d). Bei Inv. 1917.2275b handelt es sich wohl um zwei Fragmente; zu diesen beiden sicher nicht zugehörig sind die Fragmente Inv. 1917.2275a.c.d. M. 1:2.

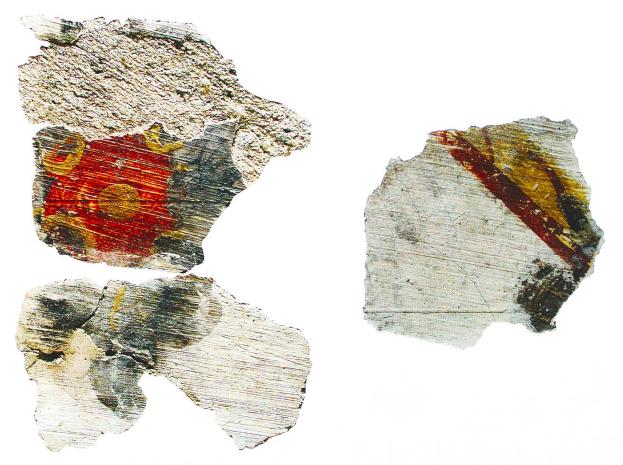
Abb. 7: Augst (BL), Insula 3 (Grabung 1917.51), bemalter Wandverputz. Kat. 1: Strichspuren im feuchten Intonaco. Abb. 7a (links): Inv. 1917.2281a.b; Abb. 7b (rechts): Inv. 1917.2283b. M. 1:1.

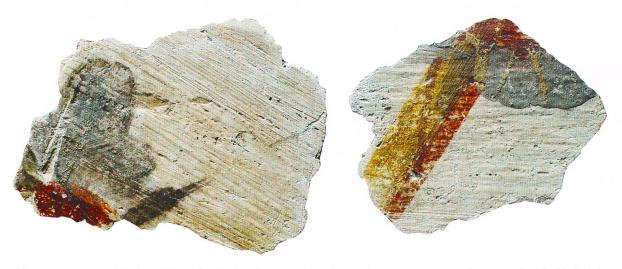
Abb. 8: Augst (BL), Insula 3 (Grabung 1917.51), bemalter Wandverputz. Kat. 1: Auf angetrockneten Intonaco erneut aufgetragene Kalkmilch. Abb. 8a (links): Inv. 1917.2280b; Abb. 8b (rechts): Inv. 1917.2282b, M. 1:1.

co verschwommen sichtbar (Abb. 8a.b). Es kann sich bei dieser Massnahme also nicht um den Versuch handeln, die Oberfläche zu glätten. Unter Umständen ist sie in Zusammenhang mit der Konstruktion des Rapports zu sehen, indem man die Oberfläche des Putzes in Hinblick auf die Abdrücke der Schlagschnüre erneut befeuchtete¹⁴.

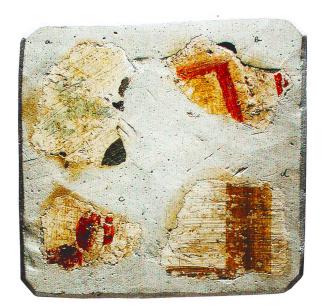
Abb. 16: Augst (BL), Insula 3 (Grabung 1917.51), bemalter Wandverputz. Kat. 2: in Gipstafel vergossene Fragmente (Inv. 1917.2284a–d). Die Oberfläche weist Strichspuren auf, die im feuchten Intonaco entstanden sind. M. 1:2.

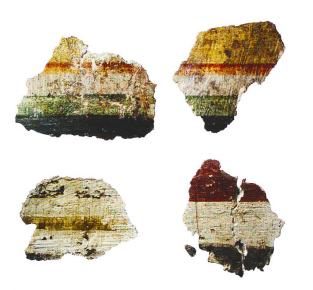
Abb. 19: Augst (BL), Insula 3 (Grabung 1917.51), bemalter Wandverputz. Abb. 19a (oben): Kat. 2, Motivgruppe a.4: Streifenkombination (Inv. 1917. 2286c.d); Abb. 19b (unten links): Kat. 2, Motivgruppe a.5: Streifenkombination (Inv. 1917.2285c). Auf dem angetrockneten Intonaco wurde erneut Kalkmilch aufgetragen. Abb. 19c (unten rechts): Kat. 2, Motivgruppe a.6: Streifen (Inv. 1917.2285d). M. 1:2.

Dekor: Auf einer an Schwarz grenzenden malgrundigen Farbfläche verlaufen zwei gleich breite Streifen in Umbra; aufgrund des unterschiedlichen Farbauftrags unterscheiden sie sich in der Helligkeit.

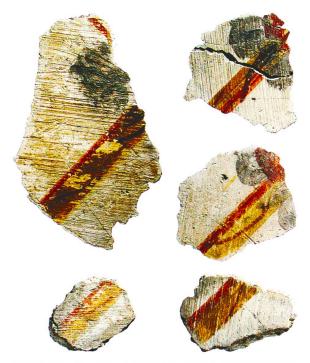
Abb. 29: Augst (BL), Insula 3 (Grabung 1917.51), bemalter Wandverputz. Kat. 1: Risse von Zirkelschlägen. Jeweils gesichert in der Nähe der Kreuzungsrosetten – Abb. 29a (oben links): Inv. 1917.2276b; Abb. 29b (oben rechts): Inv. 1917.2282a; Abb. 29c (Mitte rechts): Inv. 1917.2282c. Risse von Zirkelschlägen im Bereich der Stäbe, welche eventuell jeweils dicht unterhalb einer Kreuzungsrosette abgebrochen sein könnten – Abb. 29d (unten links): Inv. 1917.2274r; Abb. 29e (unten rechts): Inv. 1017.2274e. Vgl. dazu auch Abb. 13. M. 1:2.

Hinzu kommen Zirkelschläge im Bereich der Kreuzungsrosetten, bzw. es werden Stäbe von Risslinien des Zirkels geschnitten (Abb. 13; 29a–e).

verschieben (vgl. Abb. 12b). Überdies können auch die Kreuzungsrosetten gegenüber den Schnittpunkten von Zirkelschlägen und Diagonale verschoben sein (vgl. Abb. 29c–e). Bei krassen Abweichungen hat man die Linie durch einen wiederholt vorgenommenen Schnurabdruck korrigiert (vgl. Abb. 11b).

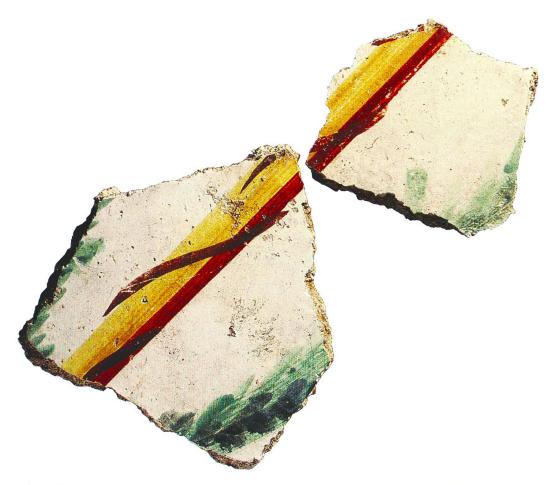
Abb. 47: Hölstein (BL), villa rustica, Tepidarium, Oberzone der Wand und Gewölbedecke. Zwei direkt anschliessende Fragmente der Variante b mit Stab (o. Inv.). M. 2:3.
