**Artikel:** Das römische Theater von Augst : Sanierungs- und Forschungsarbeiten

# Das römische Theater von Augst: Sanierungs- und Forschungsarbeiten 2006

Ines Horisberger-Matter

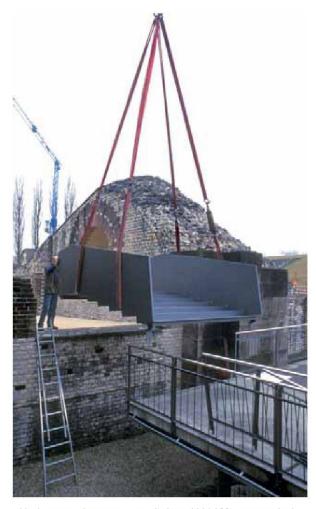
Abb. 3: Augst, Theatersanierung (Grabung 2006.055). Eine Brückenkonstruktion aus Stahl wird mit dem Pneukran an ihren Platz zwischen Kioskplattform und Nordaditus gebracht, so dass in Zukunft die Besucherinnen und Besucher entlang der antiken Zugangsachsen in die Orchestra gelangen können.

gen Süden konnte zudem eine wesentliche Entlastung der nördlichen Mauerschale der Aditusmauer MR 7 erreicht werden. Weiche Neoprenunterlagen verhindern punktuelle Druckstellen und sorgen für eine möglichst ganzflächige Verteilung der Last. Da der Brückenkörper nur an der Kioskplattform verankert wurde, konnte eine Verletzung der über dem antiken Mauerkörper aufgetragenen und mit der ruinenhaft erscheinenden modernen «Verschleissschicht» überdeckten wasserdichten Schutzschicht<sup>4</sup> vermieden werden.

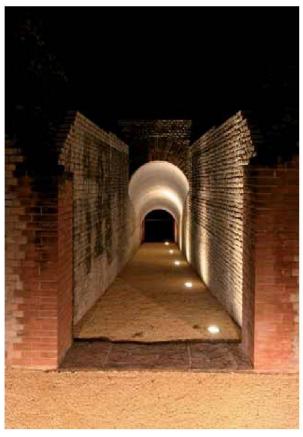
Abb. 5: Augst, Theatersanierung (Grabung 2006.055). Monumentenbeleuchtung, Blick von der Peripherie durch das so genannte Südost-Vomitorium.

Die in total 14 Schaltkreisen zusammengefasste Beleuchtung ist sowohl vom Elektro-Hauptverteilkasten in der Betonstützmauer der Südhalle als auch über einen mobilen Steuerschaltkoffer steuerbar. Der Koffer lässt sich im Elektrokasten im Sitzstufenbereich Rang 1 (Altarnische) oder im Kasten in der Nordseite der Nordflanke des Mittelvomitoriums (Keil 2, Rang 3) anschliessen. Gemäss einem Beschluss der Baukommission ist die Beleuchtung des Monumentes ausschliesslich für Aufführungen reserviert. Einzig die Pollerleuchten entlang der Peripherie werden, in Absprache mit den Anwohnerinnen und Anwohnern der benachbarten Liegenschaften, täglich bis nach Mitternacht und erneut am Morgen ab ca. 5.00 Uhr den um das Theater führenden Weg beleuchten. Gesteuert werden diese Wegleuchten über Impulse der Strassenbeleuchtung (Abb. 5–7).

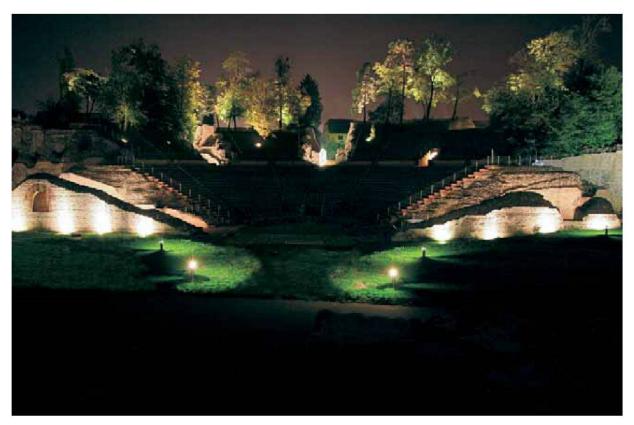
Abb. 6: Augst, Theatersanierung (Grabung 2006.055). Monumentenbeleuchtung. Vom Schönbühltempel aus gesehen bietet das beleuchtete Theater einen imposanten Anblick.

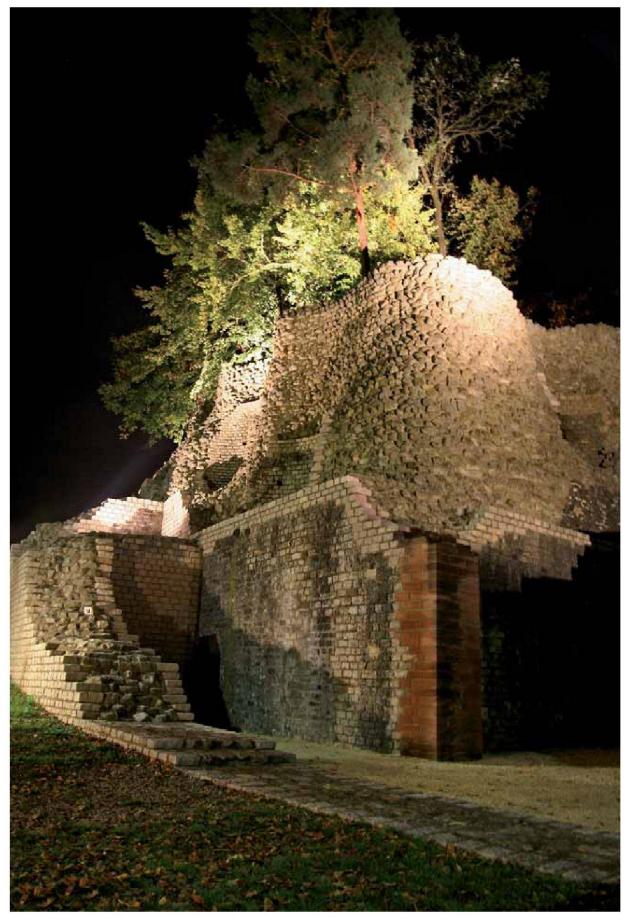
$Abb.\ 7:\ Augst,\ The atersanierung\ (Grabung\ 2006.055).\ Monumenten beleuchtung,\ Eingang\ zum\ Mittelvomitorium.\ Von\ unsicht baren\ Scheinwerfern\ angestrahlt,\ recken\ sich\ Mauerwerk\ und\ Baumbestand\ effektvoll\ zum\ Himmel.$

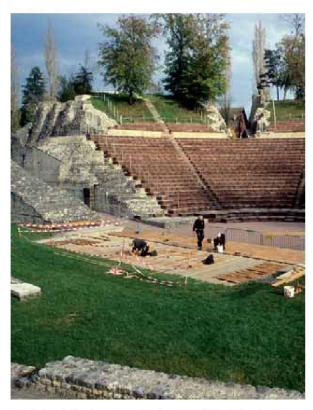
Abb. 8: Augst, Theatersanierung (Grabung 2006.055). Einbau des Bühnenbodens aus Eichenbrettern durch Mitarbeiter der Holzbaufirma K. Graf, Maisprach.

Einbau des Bühnenbodens beauftragte Holzbaufirma K. Graf, Maisprach<sup>7</sup>, empfohlen wurde, mussten auf der Oberfläche der Bühne kaum Schrauben verwendet werden. Es entstand so einerseits eine optisch sehr ruhig erscheinende Bodenfläche, andererseits sorgt das Montagesystem auch für eine verbesserte Haltbarkeit der Eichenbretter. Weil die Dornen der Befestigung seitlich in die Bretter hineingedrückt werden, dringt weniger Regenwasser in die Hölzer ein und die Lebensdauer des Bodenbelags wird deutlich verlängert (Abb. 8; 9).

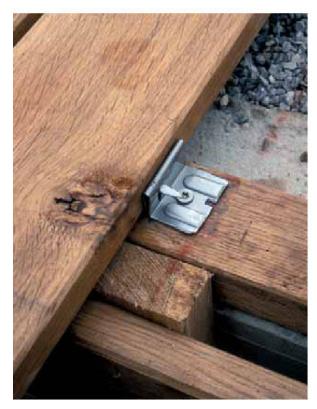
Abb. 9: Augst, Theatersanierung (Grabung 2006.055). Einbau des Bühnenbodens aus Eichenbrettern: Die Domen des Montagesystems «Igel» werden seitlich in das nachfolgende Bodenbrett gedrückt, dadurch dringt weniger Regenwasser in die Hölzer ein und die Lebensdauer des Bodens wird verlängert.

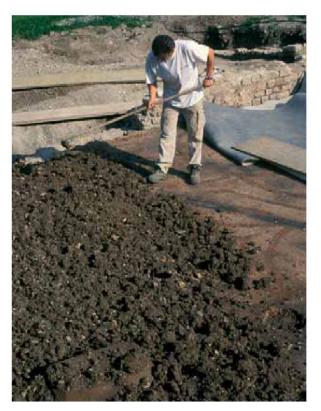
Abb. 11: Augst, Theatersanierung (Grabung 2006.055). Ziegelmosaikboden, Einbringen der Grabungseinfüllung gemäss dem Reburial-Konzept von L. Rosemann. Um eine Verletzung der empfindlichen Bodenoberfläche zu vermeiden, wird das Material von Hand eingebracht und verteilt.

Notsicherungen am Boden durch L. Rosemann, konnte der Ziegelmosaikboden rechtzeitig vor Wintereinbruch zugedeckt werden. Gemäss dem zusammen mit ihren Betreuern von der FHS Köln<sup>14</sup> von L. Rosemann erarbeiteten Konzept 15 hätte der Boden nach Möglichkeit wieder mit dem gleichen, durch uns abgetragenen Material zugeschüttet werden sollen. Da dieses nicht mehr zur Verfügung stand - eine Zwischenlagerung vor Ort wäre aus Platzgründen nicht möglich gewesen - fiel die Wahl der Restauratoren auf entsprechendes Aushubmaterial der Grabung 2006.004, Wacht-Künzli, Kaiseraugst 16. Bei den Arbeiten zur Überdeckung des Ziegelmosaikbodens hielt sich die Theaterbauhütte an die Vorgaben des Reburial-Konzepts der Diplom arbeit. Um eine Verletzung der Bodenoberfläche zu vermeiden, wurde jegliches Befahren der Fläche mit Baumaschinen vermieden. Eine erste, 20 cm starke Schicht ausgelesenen Materials ohne grössere Steinkomponenten wurde von Hand eingebracht und fein verteilt (Abb. 11). Die Datierung der Grabungseinfüllung erfolgte über eingelegte Ziegelstücke mit eingeritztem Datum, um allfällige Probleme durch Korrosion aus den normalerweise verwendeten Messingstreifen mit eingepunztem Datum auszuschliessen. Die weitere Einfüllung mit unverlesenem Grabungsschutt im oberen Bereich erfolgte wiederum lagenweise in Schichten von ca. 20 cm Stärke; das Material wurde von der Sichelenstrasse her mit einem Kleinbagger eingehoben und ebenfalls von Hand verteilt. Um eine grössere Frosttiefe zu erreichen und gleichzeitig auch künftig ein Befahren der Fläche mit Fahrzeugen jeder Art auszuschliessen, wurde auf Empfehlung der Restauratoren über dem Mörtelboden ein Erdhügel von etwa 80 cm Höhe errichtet, der im nächsten Jahr mit einer Art Blumenwiese, so genannter MiniFlora<sup>17</sup>, angesät werden soll.

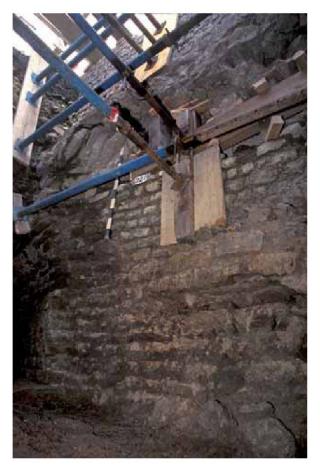
Abb. 12: Augst, Theatersanierung (Grabung 2006.055). Sondierung Feld 250/251; eine komplizierte Spriessung ermöglicht das detaillierte Studium der komplexen mehrphasigen Mauerbefunde.

terakrobatik im Gewirr der eingespannten Spriesse nötigte (Abb. 12), musste das freigelegte Westende des durch die Theaterparzelle führenden antiken Abwasserkanals verschlossen werden. Um den Ablauf von allfälligem, bei hohem Wasseraufkommen durch den Kanal abfliessendem Wasser nicht zu behindern, wurde eine Mauerscheibe aus modernen Kalksandsteinen so in den Kanal gestellt, dass das Wasser durch die in Fliessrichtung offenen Löcher in den verbauten Kalksandsteinen ablaufen kann. Um ein Wegrutschen der Abmauerung zu verhindern, wurde die Mauer durch je zwei in die Fugen der beiden Kanalwangen eingebohrte Glasfaserdübel verankert. Zwischen dem antiken Kanalmauerwerk und der modernen Abmauerung wurde eine isolieren de Schaumstoffschicht eingelegt. Die Sondierung wurde im Anschluss mit Wandkies verfüllt (Abb. 13).

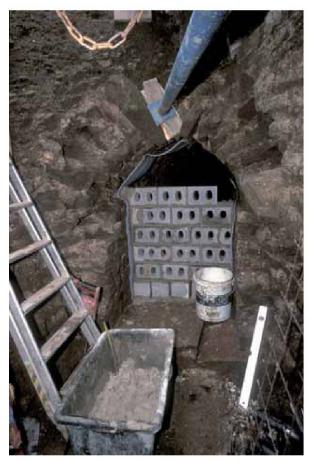
Abb. 13: Augst, Theatersanierung (Grabung 2006.055). Das Westende des durch die Theaterparzelle führenden Abwasserkanals wird mit einer Mauerscheibe aus modernen Kalksandsteinen verschlossen. Im Bild deutlich sichthar die überwölbte Kanalkonstruktion.

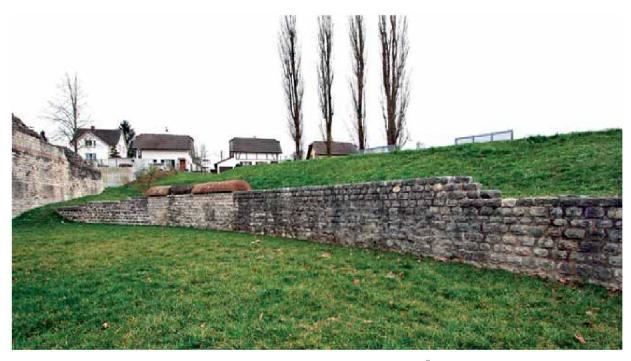
Die Sanierung von antiken Mauerpartien in Entlastungsbögen und Mauerkammern der Peripherie von Keil 1 und 2 wurde in gewohnter Art durch den Ersatz der allzu harten Betonfugen der Altsanierungen mit dem bewährten Restauriermörtel der Theaterbauhütte<sup>18</sup> und durch ein Verkleben <sup>19</sup> des geschädigten Steinmaterials weitergeführt. Dem gegenüber stellte die Feinsanierung der inneren Mauerschale der westlichen Podiumsmauer des Amphitheaters eine neue Herausforderung dar. Die noch an vielen Stellen erhaltenen Grundputzflächen aus mit Ziegelschrot versetztem Kalkmörtel hatten sich vielerorts vom Mauerwerk abgelöst. In die dadurch hinter dem Grundputz entstan-

Abb. 14: Augst, Theatersanierung (Grabung 2006.055). Südwestliche Podiumsmauer des Amphitheaters, Übersicht über die fertig sanierte Mauerpartie.

denen Hohlräume wurde eine fein geschlämmte Kalkemulsion<sup>20</sup> eingebracht und die antiken Verputzkanten wurden anschliessend mit Restauriermörtel angebördelt. Das optische Erscheinungsbild der Podiumsmauer wird durch diese Sicherungsmassnahmen kaum beeinflusst. Die Feinsanierung dieser wichtigen Mauerpartie ist damit abgeschlossen (Abb. 14).
