Artikel: Ausgrabungen in Augst im Jahre 2008

Autor: Rychener, Jürg / Sütterlin, Hans

Ausgrabungen in Augst im Jahre 2008

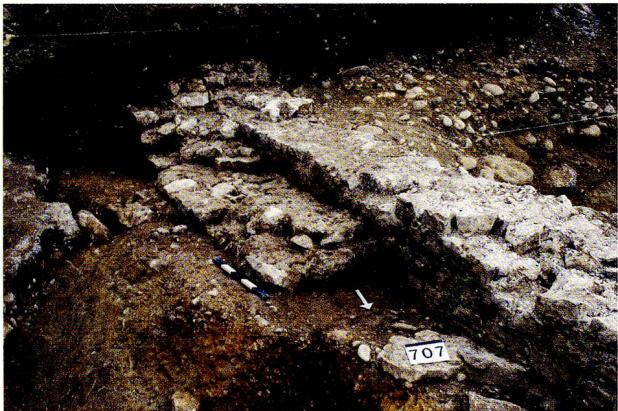
Abb. 3: Augst BL, Werkhof E. Frey AG (Grabung 2008.051). Ansicht an die beiden Mauern MR 1 und MR 11 im Uferbereich des Violenbachs.

Fast unmittelbar an die Grabung 2007.054 anschliessend wurden in der südöstlichen Ecke der Baugrube noch die Reste von Mauern angeschnitten, wovon MR 1 (Abb. 3) die Fortsetzung einer der damals dokumentierten Mauern bildet². MR 1 hatte für die Bauten gegen den Violenbach eine Stützfunktion besessen, da auf ihrer Ostseite noch eine zweite Mauer (MR 11) angebaut war. Da sowohl die im Berichtsjahr dokumentierten Mauerreste recht singulär dastehen und zu den im Jahr zuvor in einem Leitungsgraben angegrabenen Mauern auch keine klaren Horizonte gefasst werden konnten, lässt sich zur Art und Weise der römischen Überbauung in diesem Bereich nichts aussagen. Es kann einzig konstatiert werden, dass in römischer Zeit bis unmittelbar – in unserem Fall mindestens bis auf eine Distanz von 10 m – *an den Violenbach gebaut* worden ist.

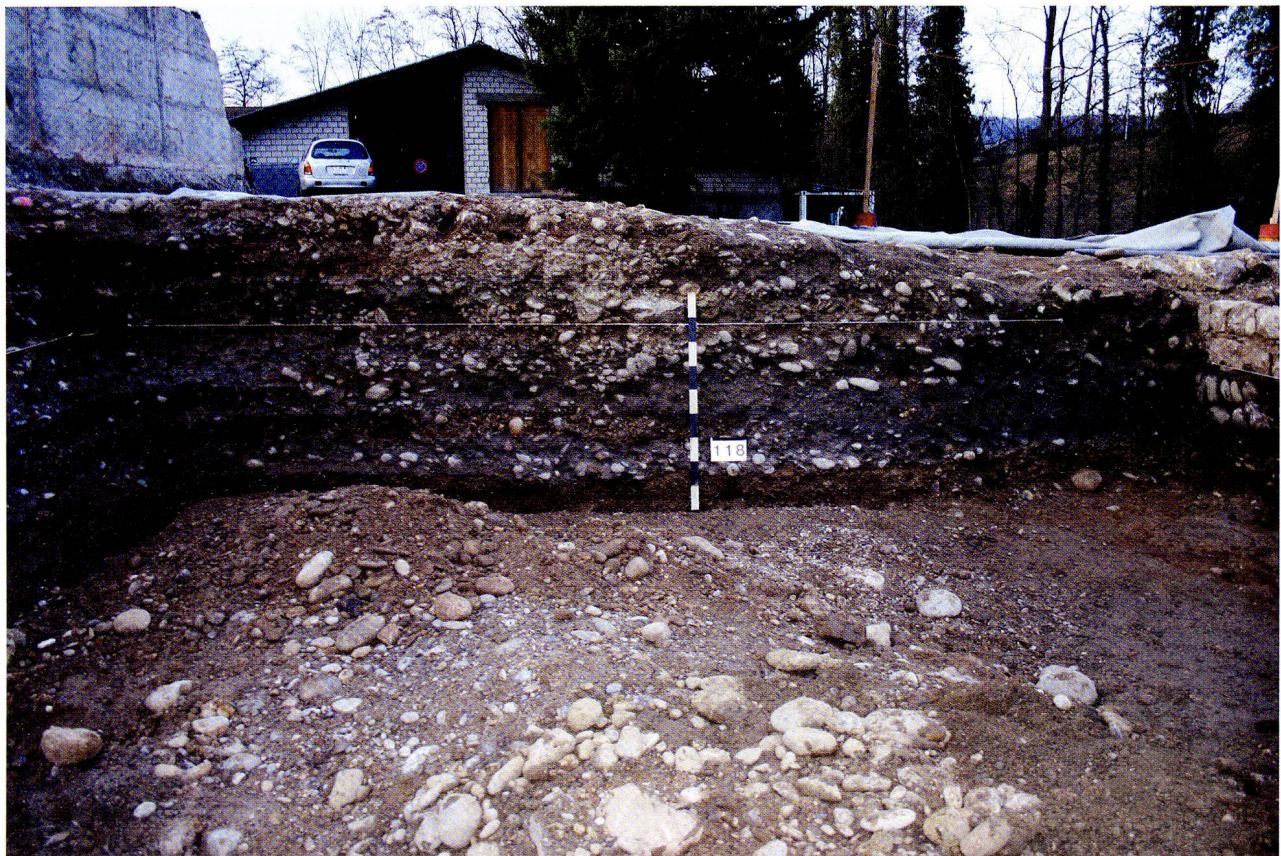
Abb. 4: Augst BL, Werkhof E. Frey AG (Grabung 2008.051). Querprofil P3 durch die römische Fielenriedstrasse. Die mächtige Aufkofferung stammt fast ausnahmslos aus dem 1. Jahrhundert.

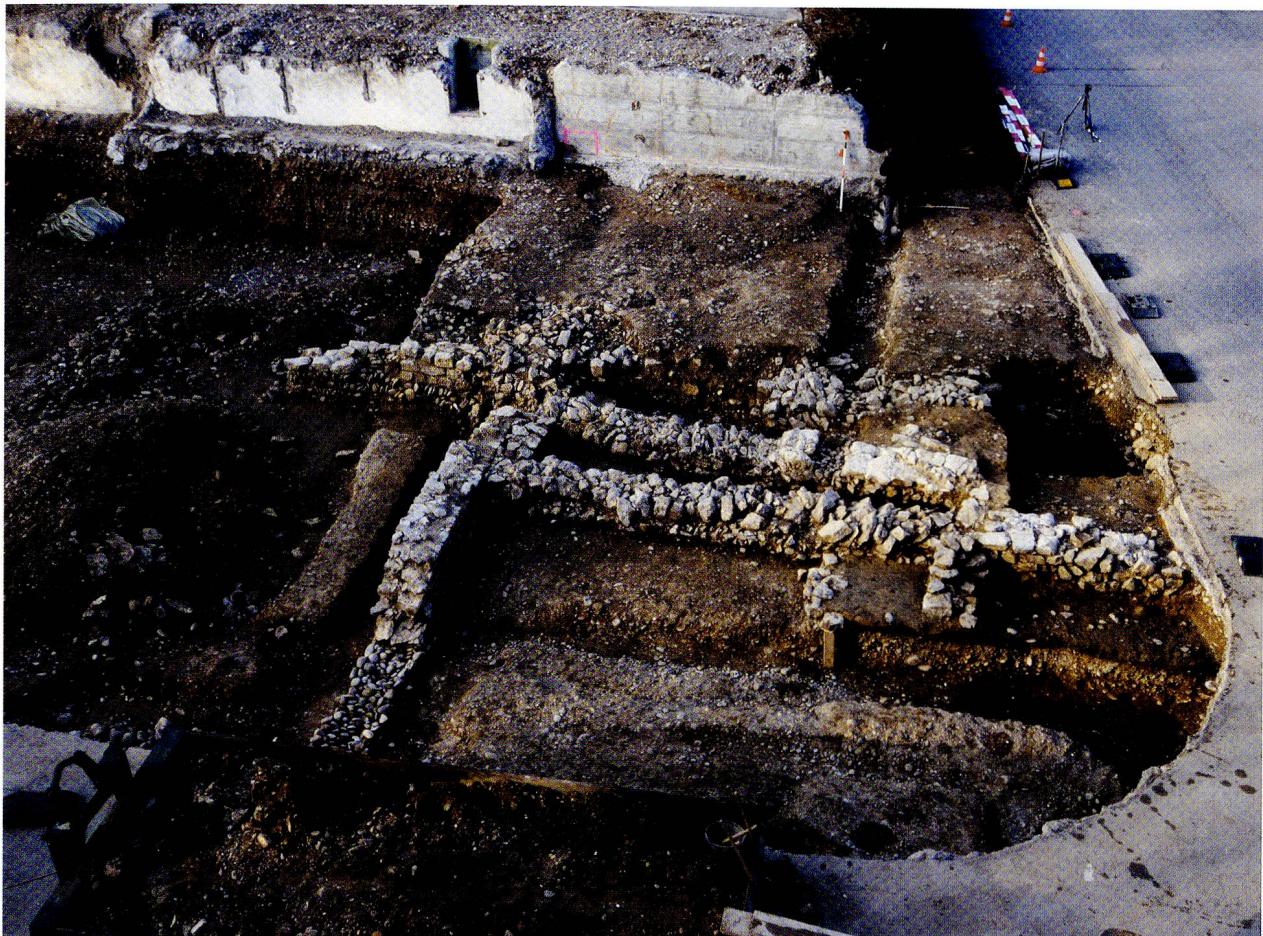
Abb. 5: Augst BL, Werkhof E. Frey AG (Grabung 2008.051). Blick von Osten über die nördliche Grabungsfläche mit den freigelegten Mauerresten. Zwischen den römischen Mauern und der Betonmauer des abgerissenen Verwaltungsgebäudes erstreckt sich der Kieskoffer der Fielenriedstrasse.

In diesem rund 200 Quadratmeter grossen Bereich hatten sich noch Befunde unter dem abgerissenen Gebäude erhalten (Abb. 5). Fast die Hälfte der Grabungsfläche wurde von den Kiesschichten der Fielenriedstrasse eingenommen, die auf einer Breite von über 6 m gefasst und in Ausschnitten flächig untersucht werden konnte. Zu erwähnen ist, dass die Strasse in der frühesten Phase gegen Osten eine grössere Ausdehnung besessen hatte. Die östliche Begrenzung der allerersten, äusserst sorgfältig eingebrachten Kiesschicht verlief ungefähr in der Flucht der späteren Mauer MR 5 (Abb. 2). Diese erste Kiesschicht konnte an mehreren Stellen freigelegt werden und war zu unserem Erstaunen noch perfekt erhalten. Später wurde dann der östliche Strassenrand der Fielenriedstrasse nach Westen auf die Linie von MR 3 (Abb. 2) verschoben. Zur Breite der Strasse im Bereich der Nordzone können nur ungefähre Angaben gemacht werden, da westlich dieser Zone die Kastelenstrasse in die Fielenriedstrasse mündet und an dieser Stelle mit einer platzartigen Verbreiterung gerechnet werden muss. Aufgrund eines Schnittes von 1910 ist in der Verlängerung von MR 2 (Abb. 2) mit einer Strassen- resp. Platzbreite von ungefähr 14 m zu rechnen.

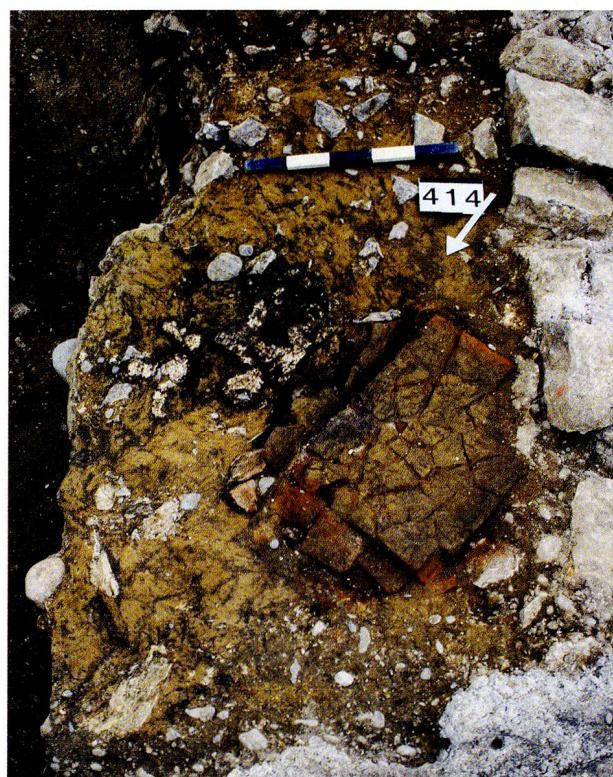
Abb. 6: Augst BL, Werkhof E. Frey AG (Grabung 2008.051). Die Reste einer Herdstelle aus Ziegelplatten, die von einer jüngeren Mauer geschnitten wird.

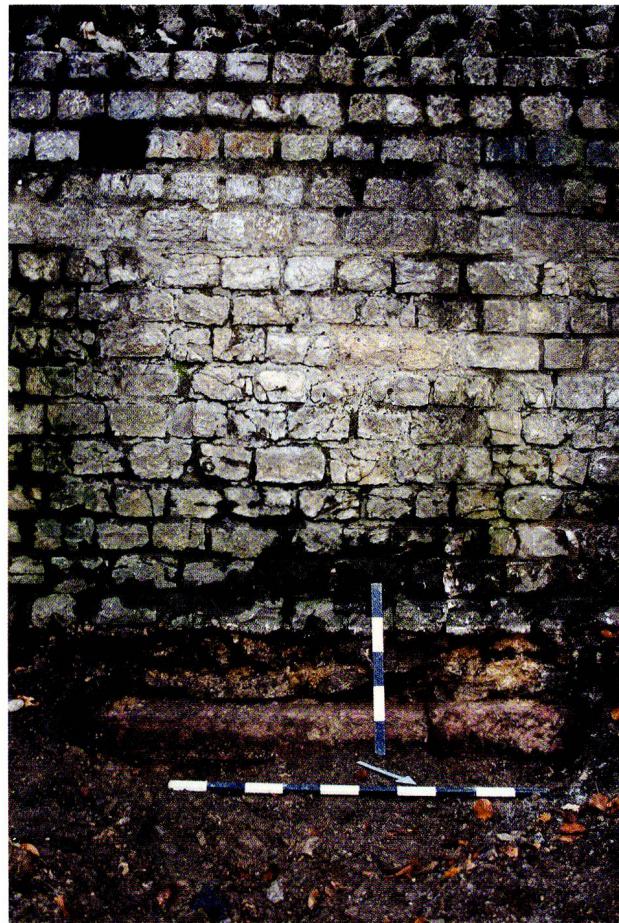
Abb. 9: Augst BL, Amphitheater (Grabung 2008.052). Buntsandsteinblöcke mit Abarbeitungen in der südwestlichen Wangenmauer des Westzugangs. Von Nordosten.

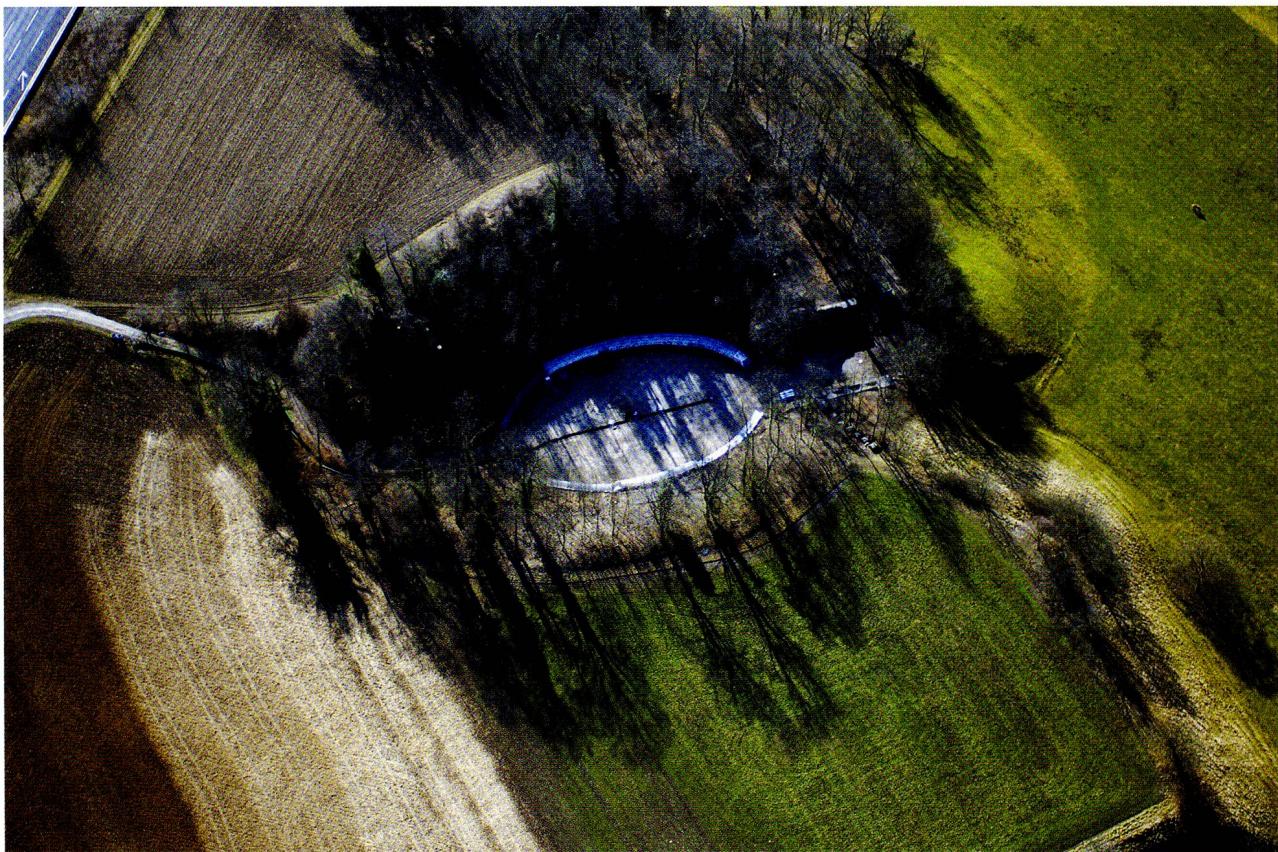
Abb. 12: Augst BL, Amphitheater (Grabung 2008.052). Auf dem Luftbild vom 19.02.2008 ist der Graben auf der ganzen Länge zu sehen, das hineingelegte Kunststoffrohr zeichnet sich dank seiner auffälligen Farbe gut ab. Von Nordosten.

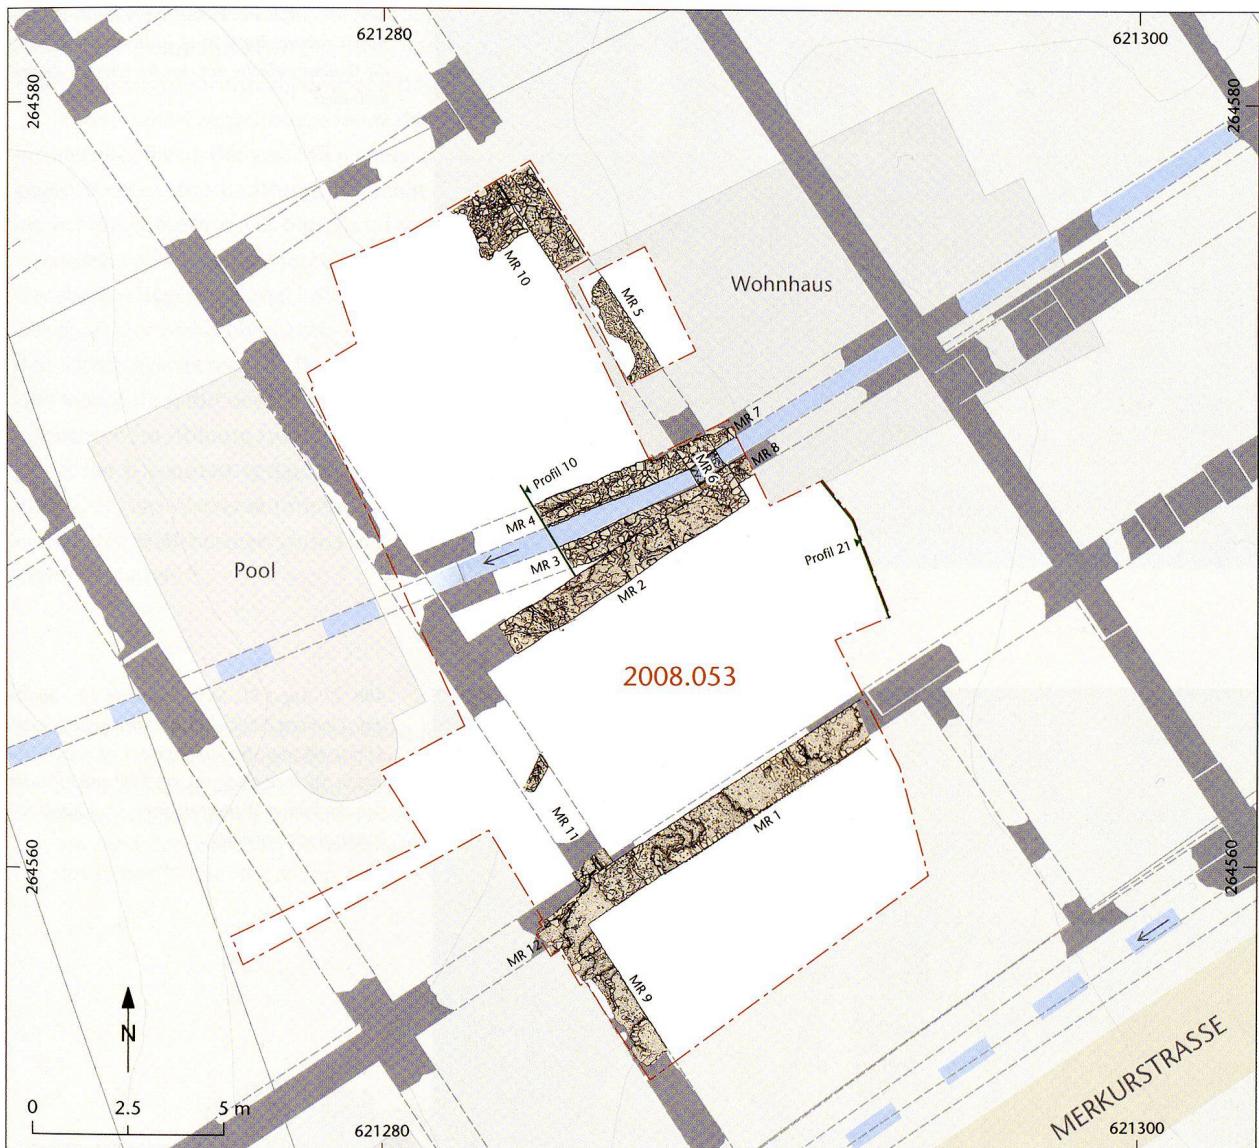
Abb. 14: Augst BL, Sichelenstrasse 12 – Südforum (Grabung 2008.053). Situationsplan mit den bereits vorher bekannten Mauerzügen und den 2008 ausgegrabenen Mauern. M. 1:200.

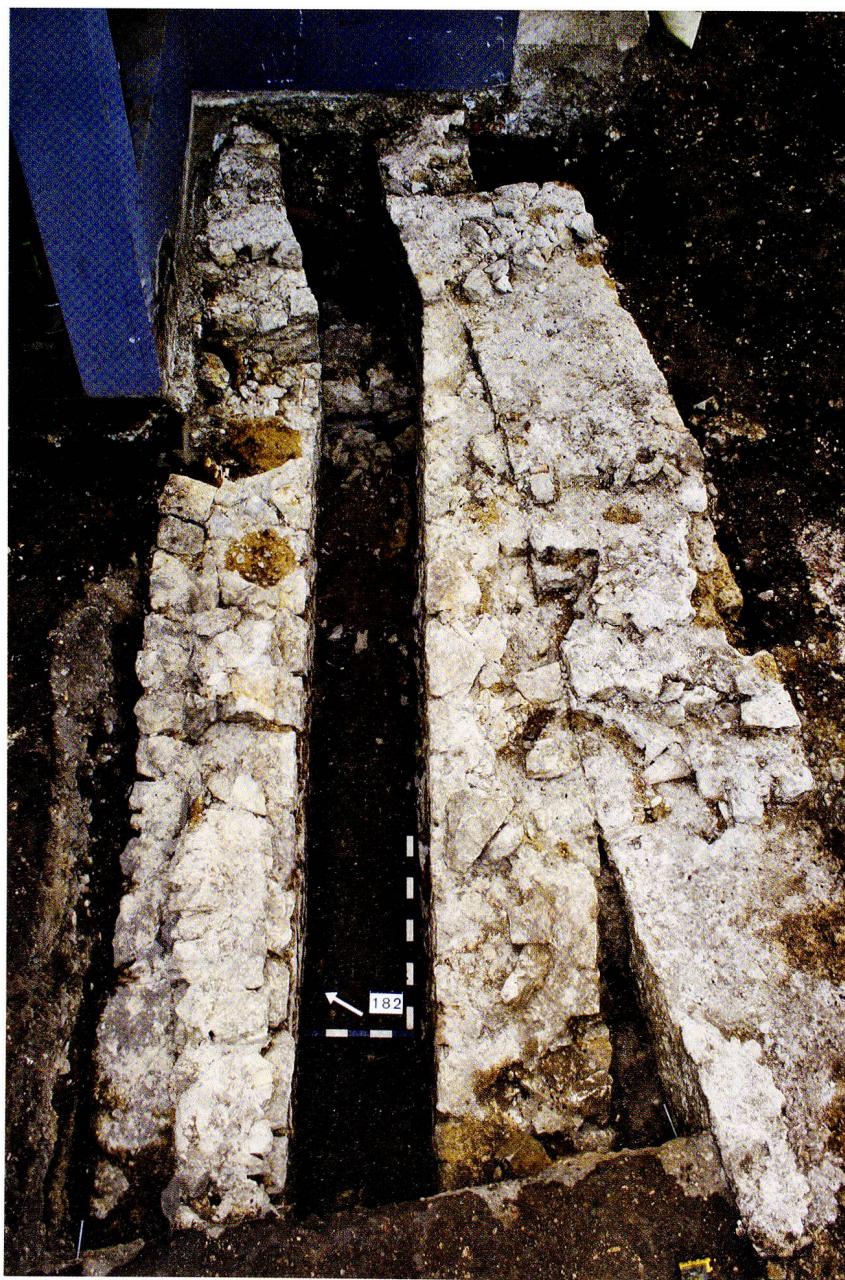
Abb. 17: Augst BL, Sichelstrasse 12 – Südforum (Grabung 2008.053). Blick in den freigelegten Abwasserkanal. Im Hintergrund ist der Durchlass in MR 6 zu erkennen. Im Zentrum befinden sich die beiden Wangenmauern des Kanals mit Resten eines Gewölbes.

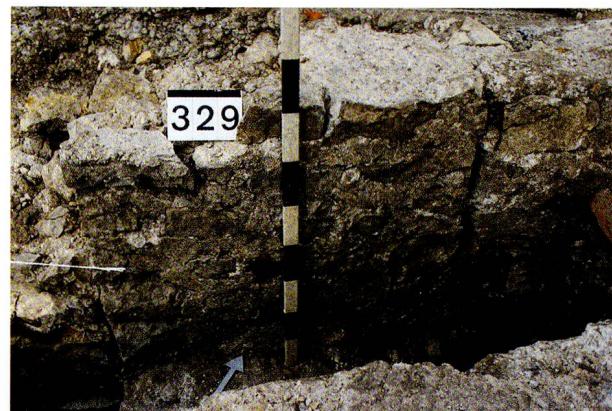
Abb. 18: Augst BL, Sichelenstrasse 12 – Südforum (Grabung 2008.053). Blick in den Kanaldurchlass in MR 6. Links stösst die Kanalwange MR 4 an MR 6 und von rechts die Kanalwange MR 7.

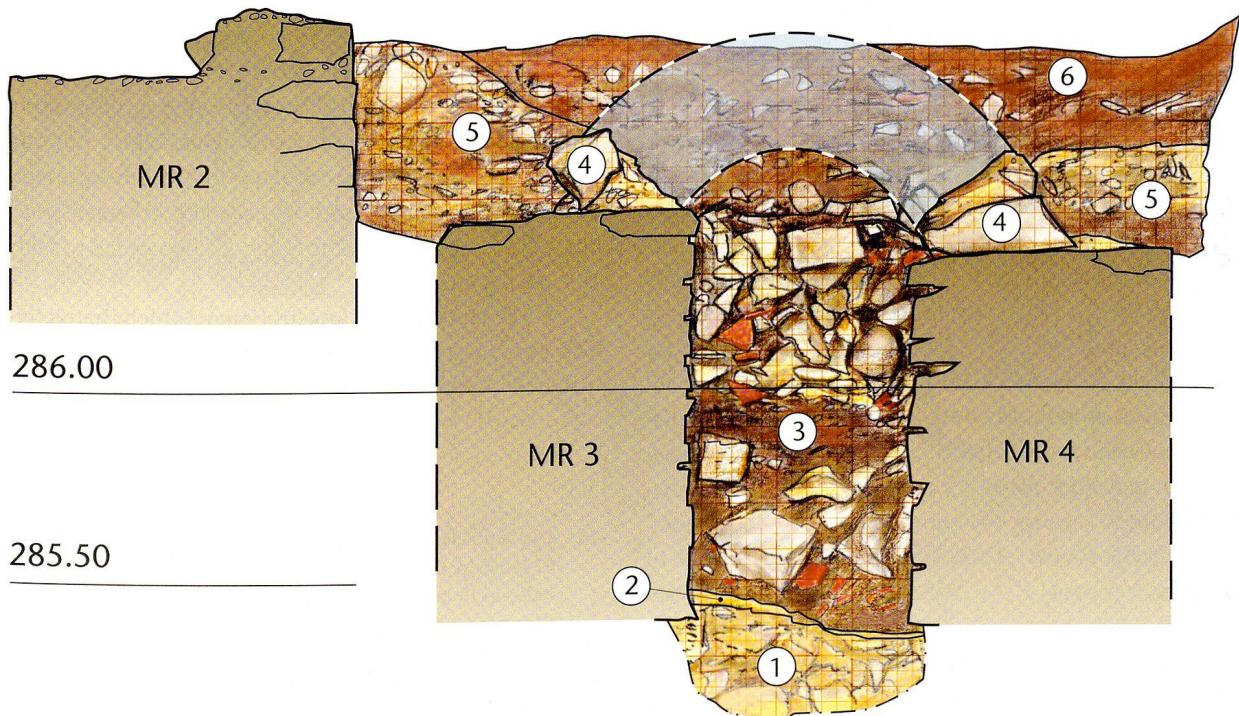
Abb. 19: Augst BL, Sichelenstrasse 12 – Südforum (Grabung 2008.053). Ansicht von Profil P 10 durch den Abwasserkanal mit rekonstruiertem Gewölbe. M. 1:20.

- 1 Substruktion des Kanalbodens aus grob zugeschlagenen Kalksteinen.
- 2 Kanalboden aus Kalkmörtel.
- 3 Nachantike, mindestens zweiphasige Verfüllung des Kanals.
- 4 Überreste des Gewölbes.
- 5 Hinterfüllung des Gewölbes.
- 6 Moderne humose Überdeckung.

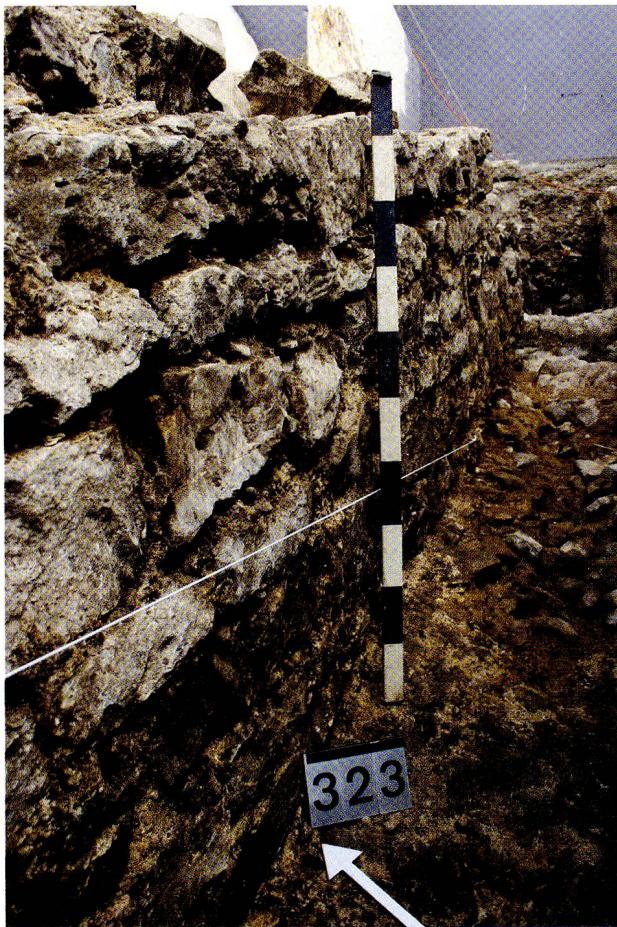
Abb. 20: Augst BL, Sichelstrasse 12 – Südforum (Grabung 2008.053). Blick von Westen in den Abwasserkanal mit der Kanalwange MR 4. Im Vordergrund ist der erhaltene Kanalboden mit den zum Teil aus dem Boden ragenden Steinen zu erkennen. Im Hintergrund ist die Substruktion für den Kanalboden freigelegt.

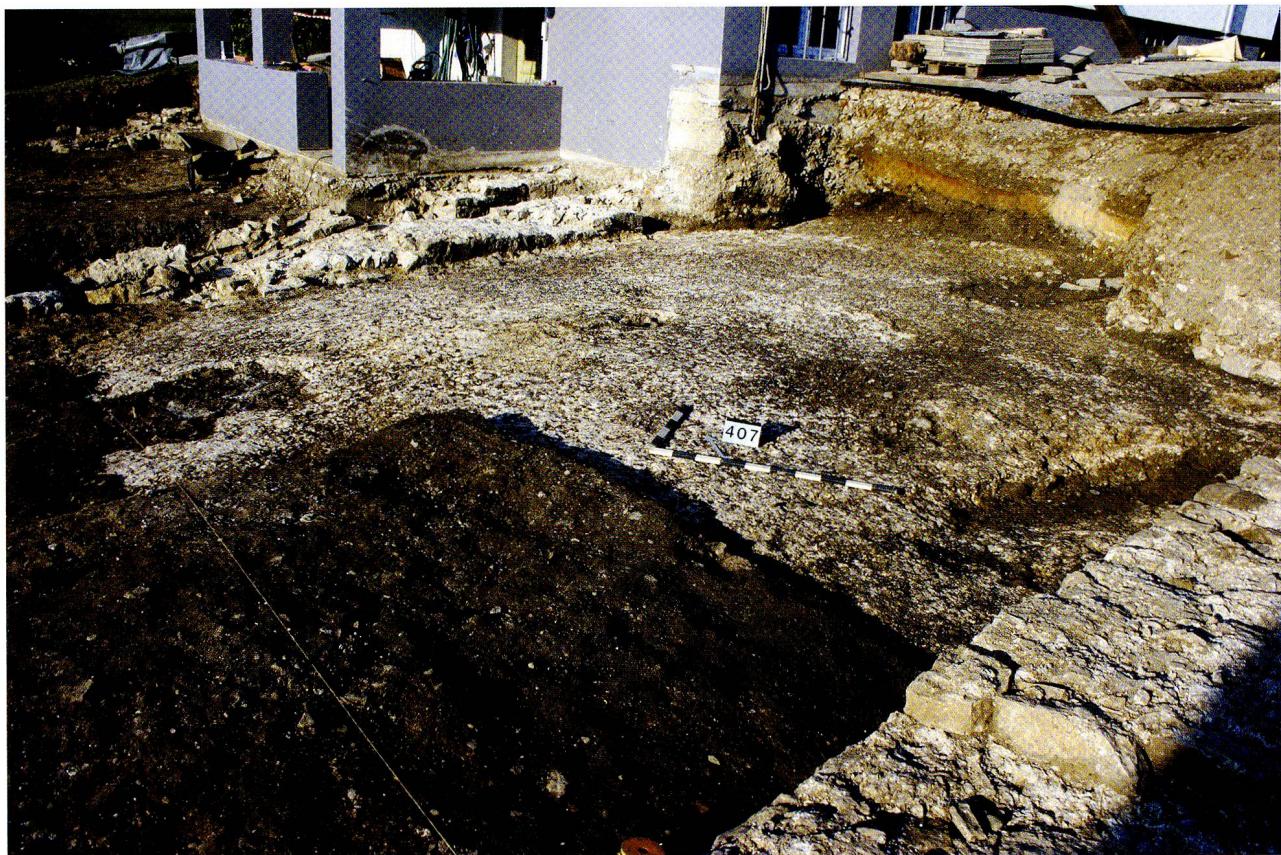
Abb. 22: Augst BL, Sichelenstrasse 12 – Südforum (Grabung 2008.053). Blick von Süden auf den kompakten Bauhorizont aus Kalkmörtel und Steinabschlägen.

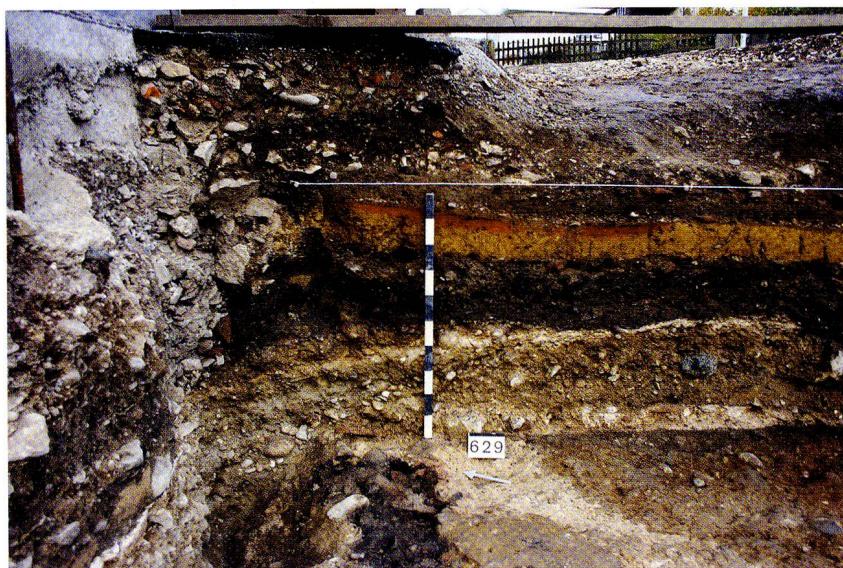
Abb. 23: Augst BL, Sichelenstrasse 12 – Südforum (Grabung 2008.053). Blick an Profil P 21 mit den verschiedenen Bauhorizonten und der stellenweise brandgerötenen Lehmschicht.

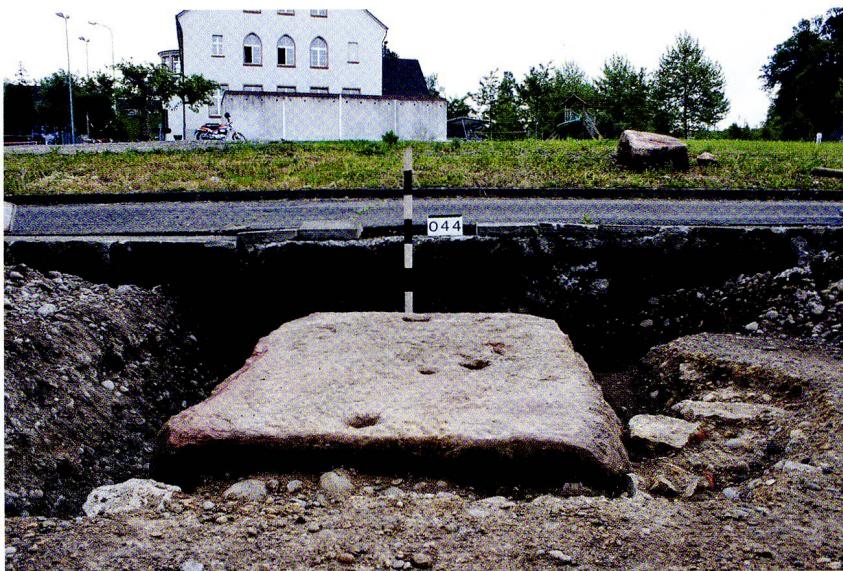
Abb. 29: Augst BL, Degen Zufahrtsstrasse (Grabung 2008.057). Der später entfernte östliche Buntsandsteinblock *in situ*. Das Bild zeigt, wie wenig unterhalb des modernen Strassenniveaus die Oberkante des Blocks liegt, wobei die im Hintergrund sichtbare Zufahrtsstrasse zum Kindergarten sogar noch einige Zentimeter höher liegt als die entfernte Zufahrtsstrasse auf dem Grundstück Degen vorne. Von Westen.

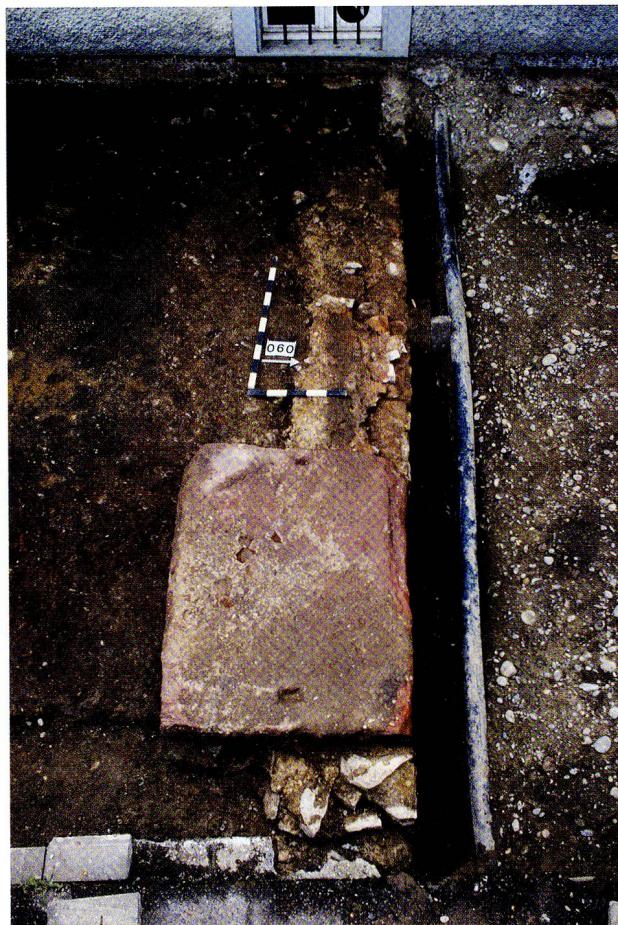
Abb. 30: Augst BL, Degen Zufahrtsstrasse (Grabung 2008.057). Aufsicht auf die Portikusmauer MR 1. Rechts anschliessend die Fläche der Rauricastrasse, links die Gehfläche der Portikus. Der Strassengraben ist durch eine Leitung gestört. Von Osten und oben.

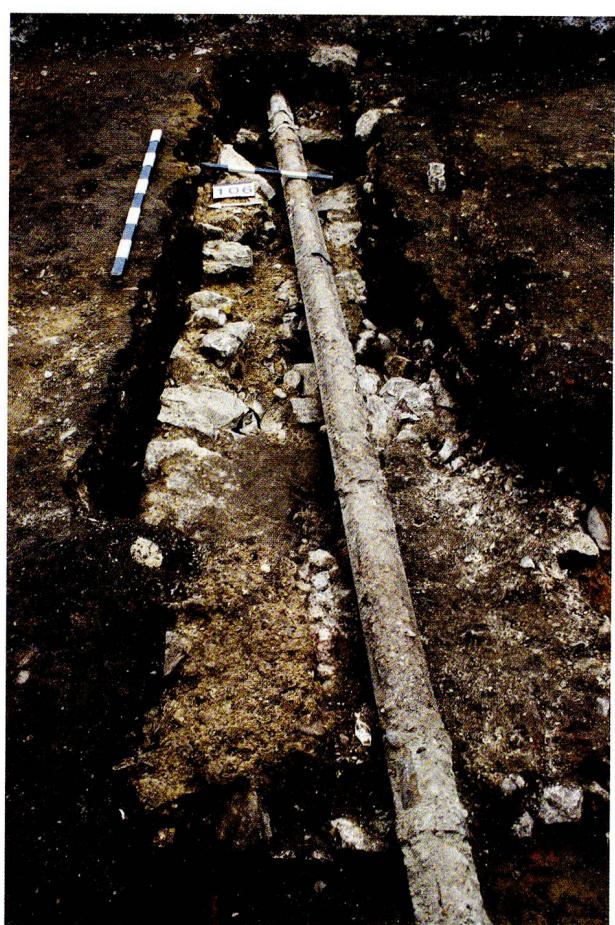
Abb. 33: Augst BL, Degen Zufahrtsstrasse (Grabung 2008.057). Gebäudemauer MR 2 aus Westen aufgenommen. Links die Gehfläche der Portikus, rechts das Innere des Gebäudes. Vorne unten scheint die Mauer abzubrechen. Die Unregelmässigkeit im Mauerzug kann auf einen Eingang deuten.

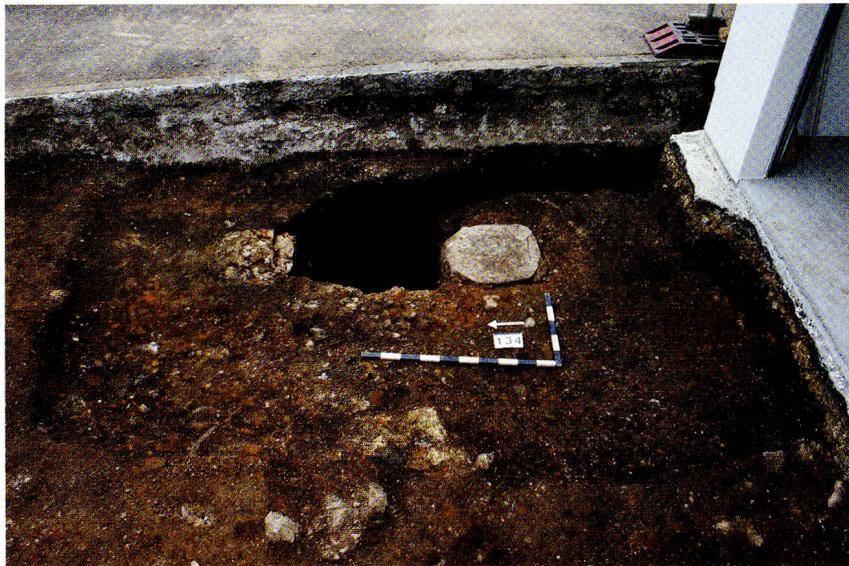
Abb. 34: Augst BL, Degen Zufahrtsstrasse (Grabung 2008.057). Zwei Fundamente für Pfostenstellungen. Das linke Fundament ist aufgemauert, das rechte besteht aus einem Kalksteinblock. Dazwischen liegt die Aushubgrube für den Sickerschacht. Von Westen.

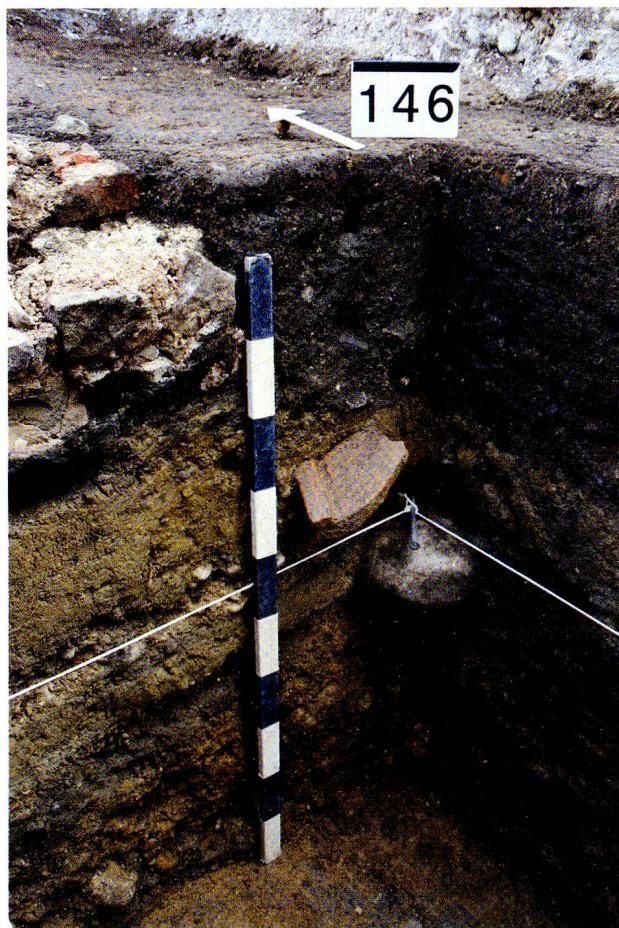
Abb. 35: Augst BL, Degen Zufahrtsstrasse (Grabung 2008.057). Die Aushubgrube für den Sickerschacht (vgl. Abb. 34) ermöglichte die Dokumentation einer Schichtabfolge innerhalb des überbauten Teils der Region 9D. Links ange schnitten das gemauerte nördliche Fundament. Von Südwesten.

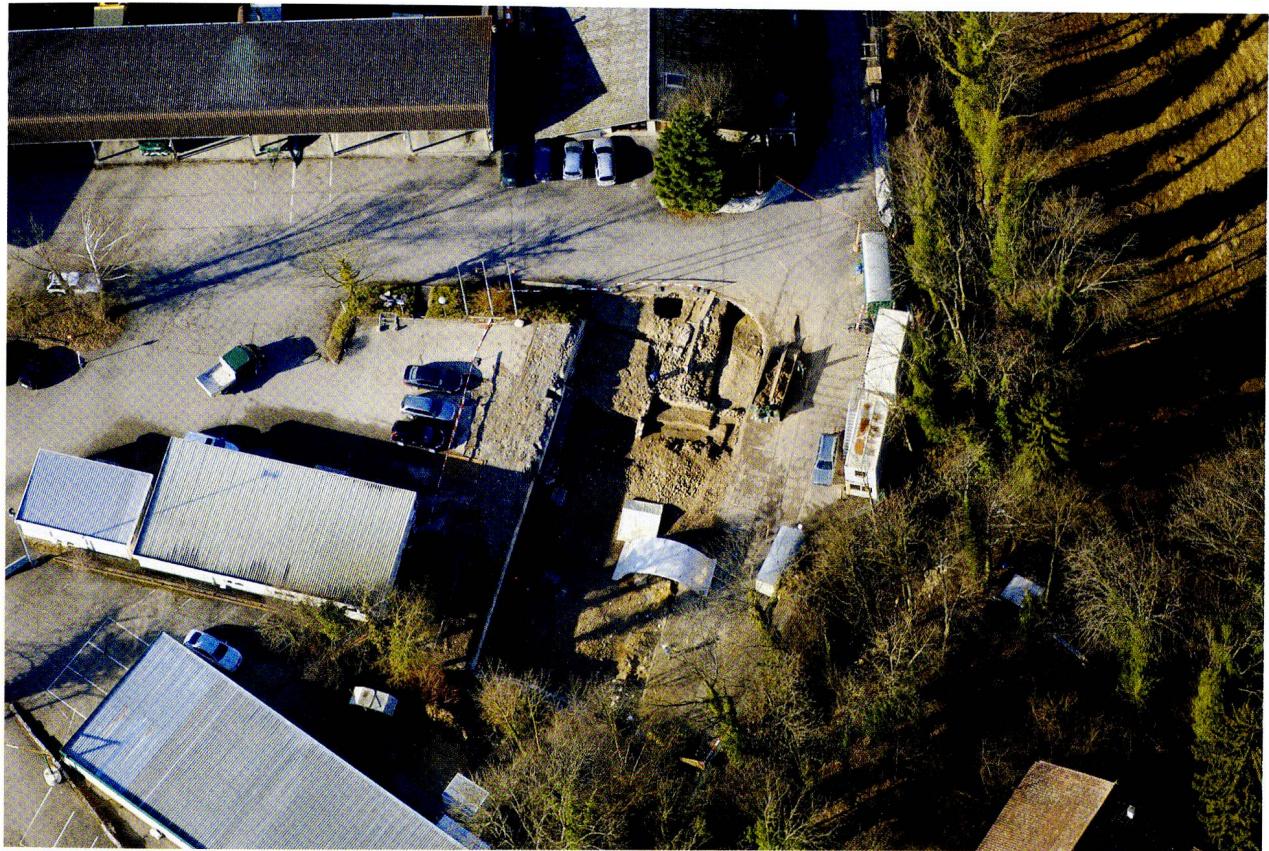
Abb. 38: Augst BL, Luftbildprospektion (Aktennummer 2008.088). Das Areal der Grabung 2008.051 im Werkhof der E. Frey AG (siehe oben S. 122–128). Die dabei teilweise freigelegte Fielenriedstrasse verläuft etwa in der Mitte des Bildes von unten nach oben, rechts davon zeichnen sich innerhalb der Grabung die Reste der östlichen Strassenrandbebauung ab. Rechts zwischen den Bäumen der Violenbach. Norden ist oben.
