Archäologie vor Ort vermittelt:

Die Publikumsgrabung 2010.058 in Augusta Raurica bringt einen Vorratskeller und dessen fundreiche Verfüllung ans Licht

Markus Schaub und Sylvia Fünfschilling

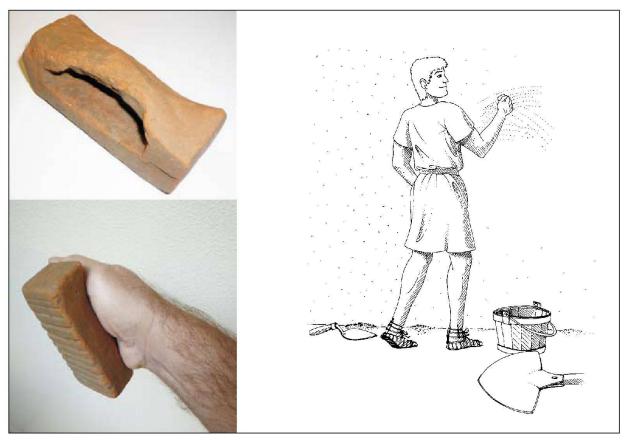
Abb. 5: Augst BL, Publikumsgrabung (Grabung 2010.058). Werkzeug aus gebranntem Ton (Inv. 2010.058.F01444.1). Funktion unklar. Das Objekt könnte als liaculum gedient haben: als Putz- und Maurerhobel, Reibebrett und Glätteisen (vgl. Anm. 7). Aufgrund der ergonomischen Form wurde das Werkzeug von einem Rechtshänder benutzt und wahrscheinlich auch modelliert. Rechts: denkbare Verwendung des Objektes, um den Verputz zu glätten und zu verdichten.

- Werkzeug aus gebranntem Ton (Inv. 2010.058.F01444.1: Abb. 5)⁷,
- 5 Vgl. dazu Schaub (Anm. 1) bes. 186 f. mit Abb. 4–6 und zu früheren Funden aus dieser Struktur M. Schaub, Archäologie vor Ort vermittelt: Die Publikumsgrabung 2008.058 in Augusta Raurica. Jahresber. Augst u. Kaiseraugst 30, 2009, 257–266, bes. 263 ff. Abb. 11–16.

- Exakte Vergleichsbeispiele wurden bisher nicht gefunden. Die genaue Funktion des Objektes ist unklar, es könnte aber als liaculum gedient haben: ein Werkzeug, das als Putz- und Maurerhobel, Reibebrett und Glätteisen Verwendung fand (eine Art Talosche), um Verputz und Stuckoberflächen zu verdichten und zu glätten. Am ehesten vergleichbar ist unser Objekt mit ebenfalls in Augusta Raurica gefundenen Werkzeugen, die als Reibscheibe gedeutet werden und vereinzelt ähnliche Rillen auf der Reibfläche haben (vgl. R. Steiger u. a., Augst, Insula 31. Ausgrabungen und Funde 1960/61. Forsch. Augst 1 [Augst 1977], bes. 230; 348; 350 mit Abb. 101; 103). Zu weiteren Hinweisen über Werkzeuge dieser Art (u. a. vom römischen Architekten Vitruv) vgl. W. Gaitzsch, Eiserne römische Werkzeuge. Studien zur römischen Werkzeugkunde in Italien und den nördlichen Provinzen des Imperium Romanum. BAR Internat. Ser. 78 (Oxford 1980), bes. 11 ff. Ein Reibebrett aus Holz ist auch abgebildet bei W. Häberli/F. Scheidegger, Von der Steinzeit bis zum Auszug der Römer 401 n. Chr. In: F. Scheidegger (Hrsg.), Aus der Geschichte der Bautechnik. Band 1: Grundlagen (Basel 1990) 122-131, bes. 130 mit Abb. 26. Aus Augusta Raurica sind bisher insgesamt vier Werkzeuge erhalten, die als liaculum gedient haben könnten: eines aus Insula 30, eines aus Insula 43, eines aus Augst-Kurzenbettli und der Neufund aus der Publikumsgrabung beim Osttor.

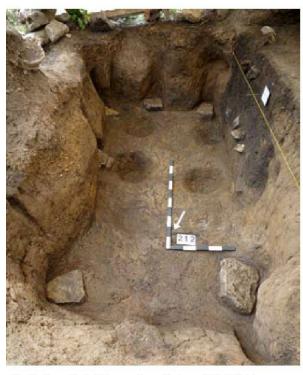
Abb. 18: Augst BL, Publikumsgrabung (Grabung 2010.058). Der ausgegrabene, in den anstehenden Boden eingetiefte Keller. Blick gegen Südosten.

Aufgrund aller Hinweise lässt sich ein Rekonstruktionsversuch des Vorratskellers anfertigen. Abbildung 18 zeigt den Blick in die ausgegrabene Negativform des Kellers und in Abbildung 19 ist ein Rekonstruktionsversuch aus derselben Blickrichtung dargestellt. Rechts oben befindet sich der Eingang mit Abstieg in den mit Brettern ausgekleideten

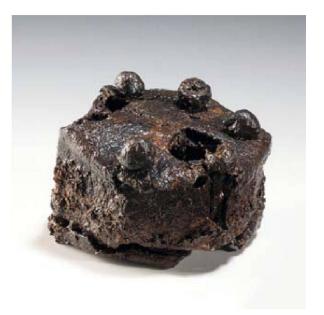
Abb. 31: Augst BL, Publikumsgrabung (Grabung 2010.058). Das aussergewöhnliche sechseckige Dosenschloss 326 aus Eisen. M. 1:2.
