Zeitschrift: Jahresberichte aus Augst und Kaiseraugst
Herausgeber: Augusta Raurica
Band: 39 (2018)

Ausgrabungen in Kaiseraugst im Jahre 2017

Jakob Baerlocher

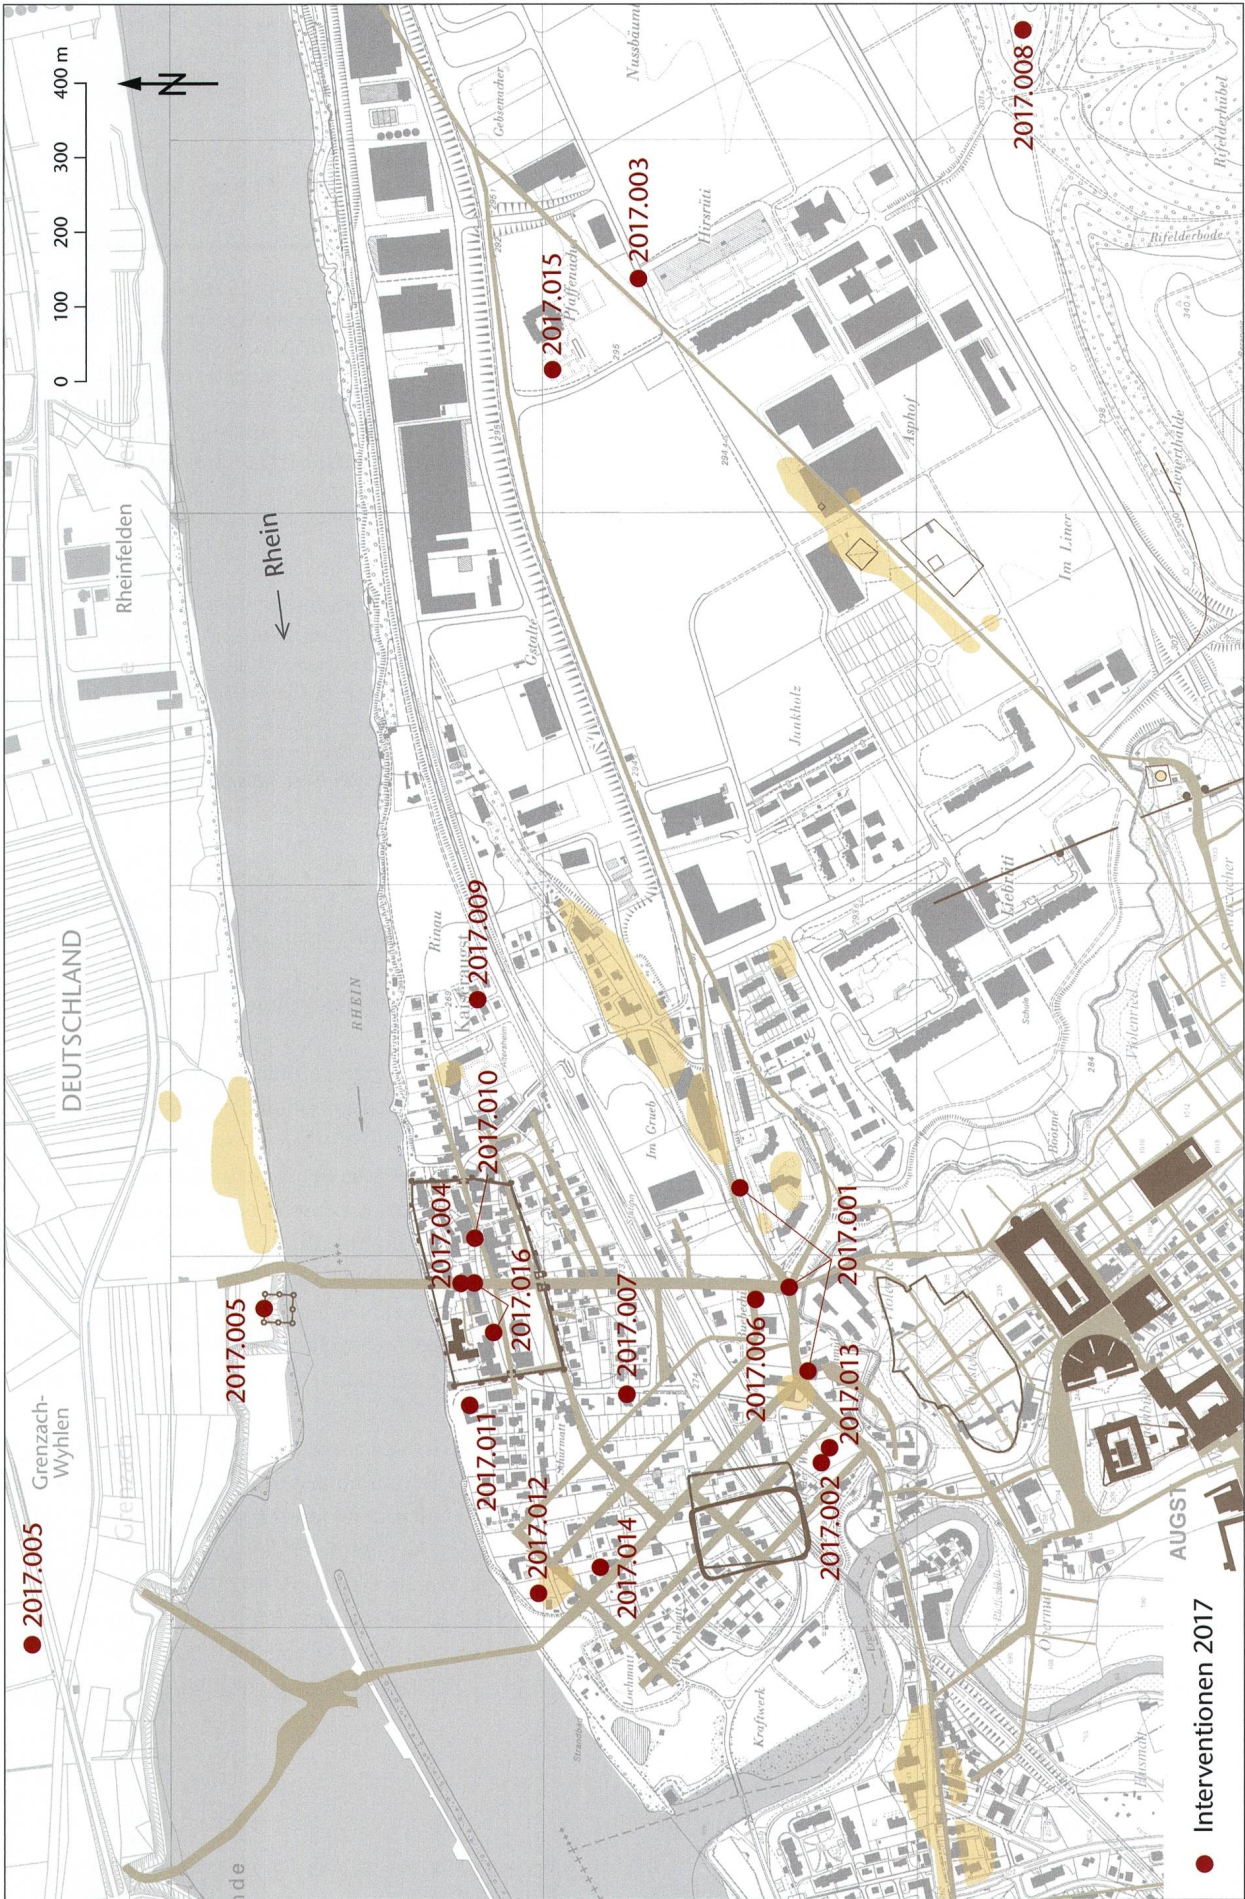
Abb. 1: Kaiseraugst AG, Übersicht über die im Jahre 2017 durchgeführten Ausgrabungen und anderen Interventionen. M. 1:10 000.

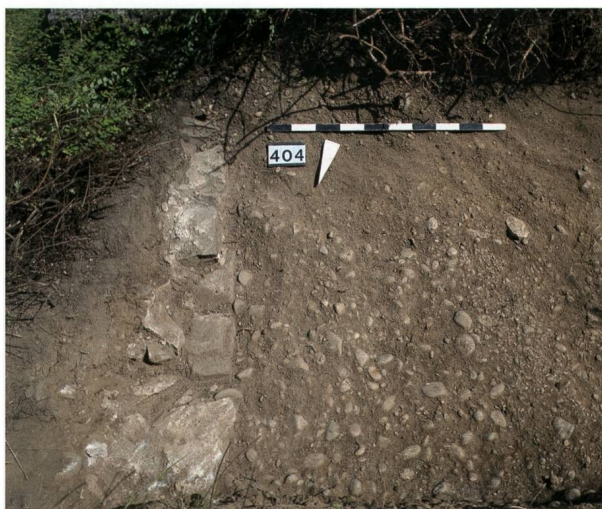
Abb. 4: Kaiseraugst AG, Landstrasse (Grabung 2017.001). Aufschluss in der westlichen Baumgrube bei der Schmidmatt. Blick von Norden auf die Abbruchkrone von Mauer MR 35 und den anschließenden Kiesbelag.

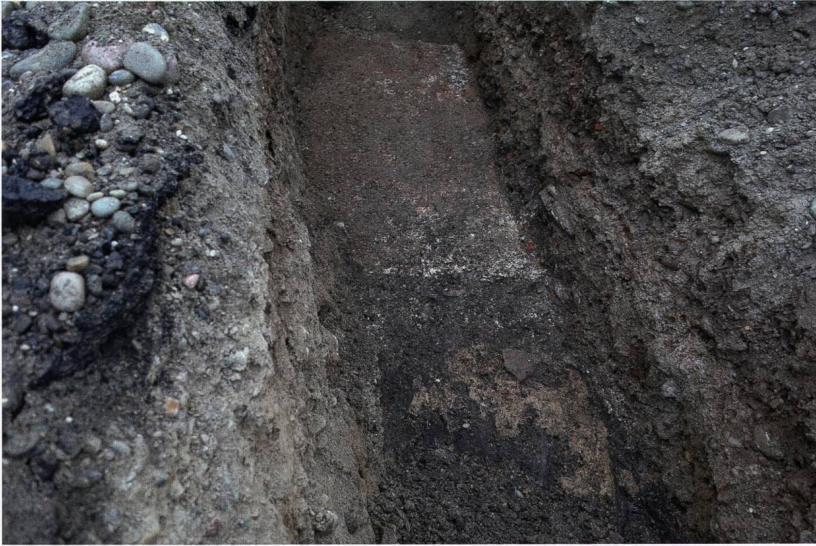
Abb. 7: Kaiseraugst AG, Landstrasse (Grabung 2017.001). Östliche Strassenrandbebauung Castrumstrasse: Blick von Westen auf den Lehmwandversturz, die Mauerraubgrube von Mauer MR 23 und den daran anschliessenden Mörtelgussboden.

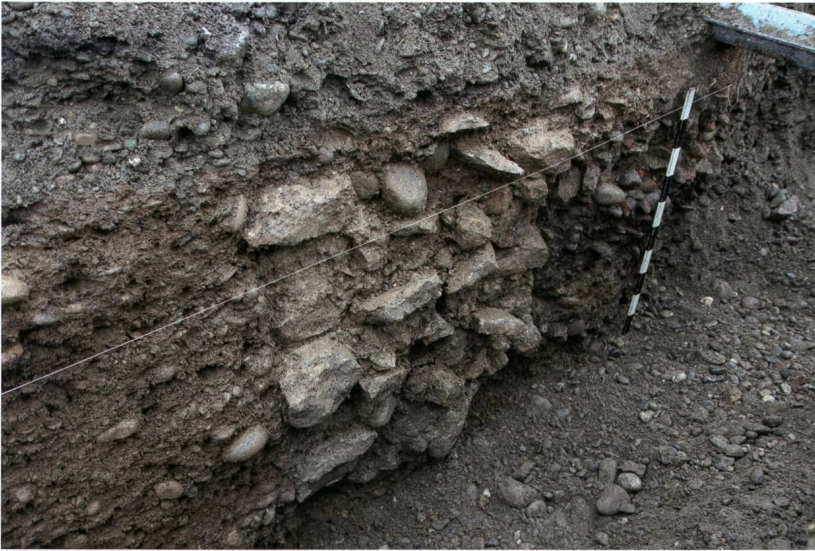
Abb. 12: Kaiseraugst AG, Landstrasse (Grabung 2017.001). Blick von Nordosten auf die neuzeitliche Kanalwange MR 24 in Profil P 13.

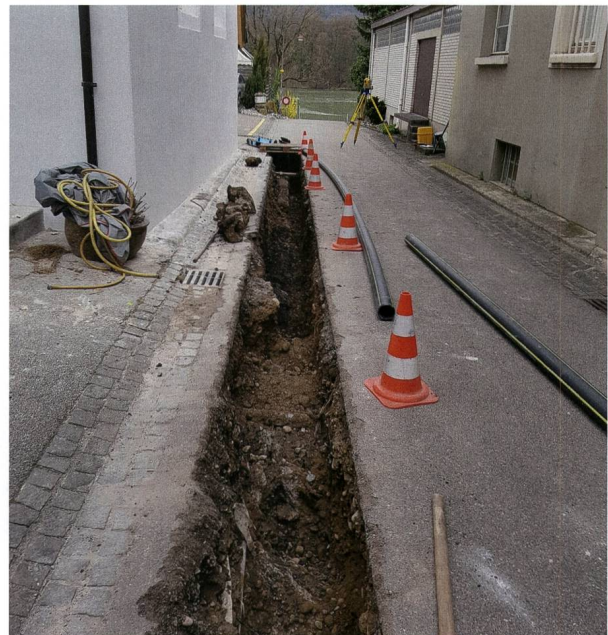
Abb. 16: Kaiseraugst AG, Gasleitung Tränkasse (Begleitung 2017.004). Blick von Süden in die Tränkasse mit offenem Leitungsgraben.

Bauschutt dürfte es sich teilweise noch um die originale Stragografie in diesem Bereich handeln. Es wurden römische Abbruchschichten und spätantike bis frühneuzeitliche Horizonte dokumentiert («dark earth»). Die Castrumstrasse selbst wurde an keiner Stelle gefasst. Vermutlich liegt diese hier tiefer, was bedeuten würde, dass sie zum Rhein hin leicht abfällt, wie dies auch noch heute bei der modernen Tränkasse zu beobachten ist (Abb. 16).

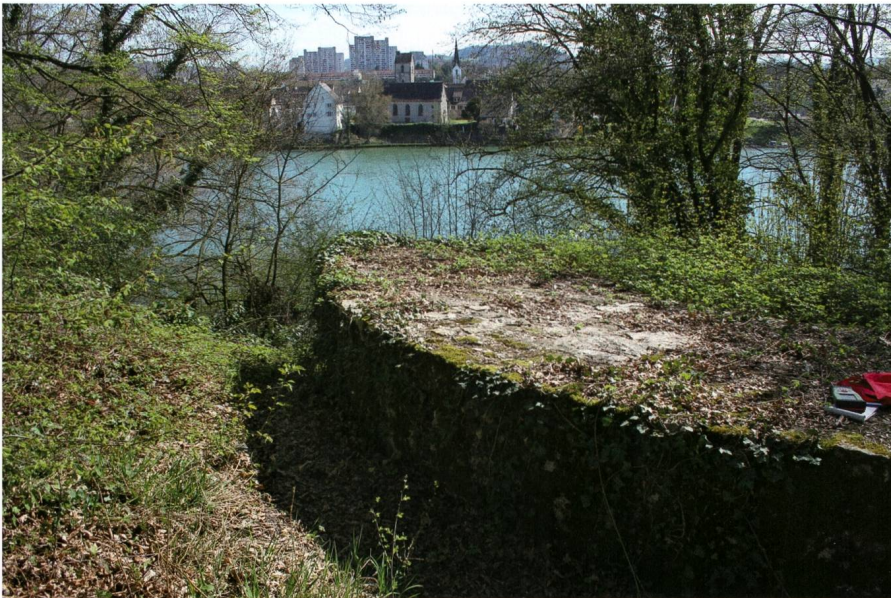
Abb. 17: Wyhlen (D), römischer Brückenkopf (2017.005). Die konservierten Reste des westlichen Turms von Norden. In der Bildmitte ist am anderen Rheinufer die Kirche St. Gallus in Kaiseraugst AG sichtbar.

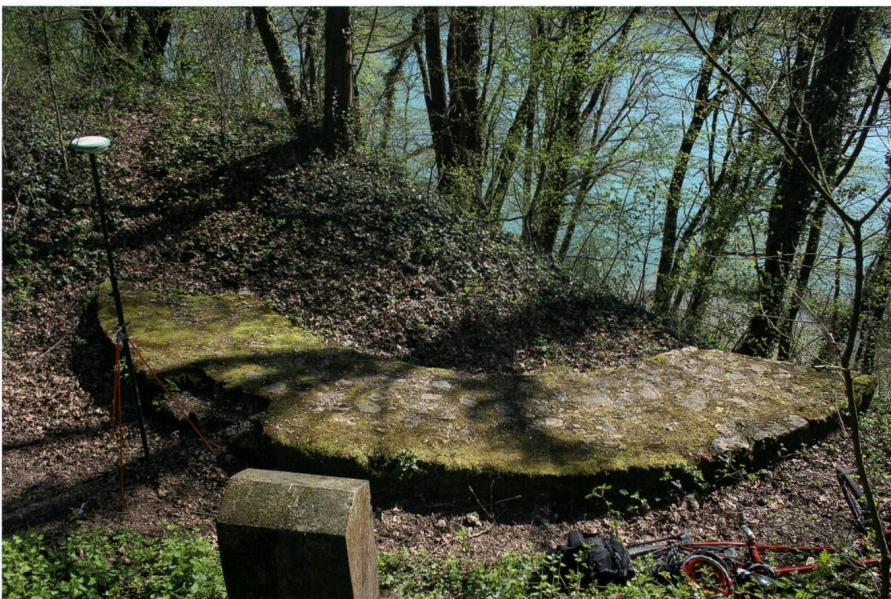
Abb. 18: Wyhlen (D), römischer Brückenkopf (2017.005). Die konservierten Reste des östlichen Turms von Nordwesten.

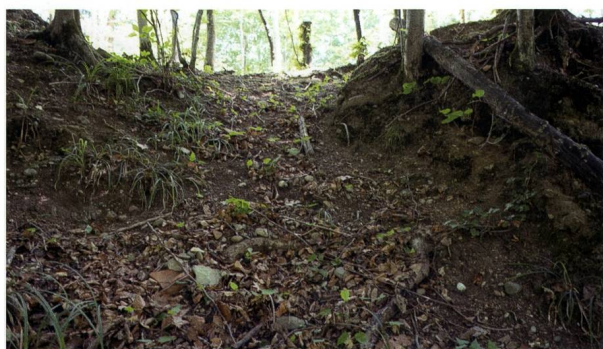
Abb. 23: Kaiseraugst AG, Flühweghalde (Ereignis 2017.008). Blick von Süden auf den Abhang mit losem römischem Bauschutt.

Boden gegraben und Bäume gefällt. Die Arbeiten tangierten das Heiligtum selbst jedoch nicht. Dafür waren die Schäden, die durch die natürliche Erosion verursacht werden, umso offensichtlicher. Am Fuss des Sporns lagen Ziegelfragmente, Kalk- und Sandsteine weit verstreut, die vom Heiligtum selbst aberodiert sind. Besonders ausgeprägt konnte dies am West- und am Südabhang beobachtet werden, wo auch der Abhang selbst mit Bauteilen übersät war (Abb. 23). Auf dem Sporn war ein Abschnitt der bereits während der Grabungen von 1933 und 1950 freigelegten nördlichen Umfassungsmauer sichtbar, die einst den Temenos begrenzte. Diese ist nur von einer dünnen Humusschicht überdeckt und an verschiedenen Stellen sichtbar (Abb. 24). Die durch Erosion verursachten Schäden haben im Vergleich zur letzten Begehung im Jahr 2008⁴³ sichtbar zugenommen. Es ist zu überlegen, wie diese für Augusta Raurica wichtige Anlage besser vor Eingriffen sowohl der Natur als auch des Menschen geschützt werden kann.

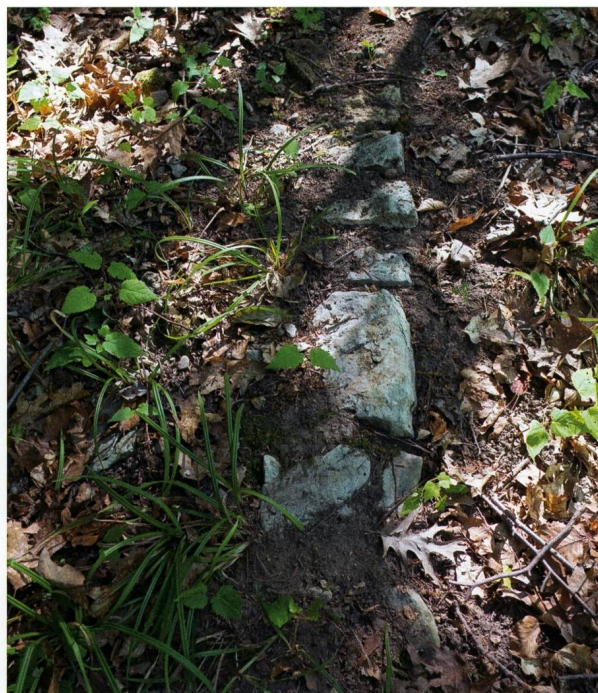
Abb. 24: Kaiseraugst AG, Flühweghalde (Ereignis 2017.008). Blick von Westen auf die noch erhaltenen Reste der Umfassungsmauer des Heiligtums (Abschnitt der Nordmauer).

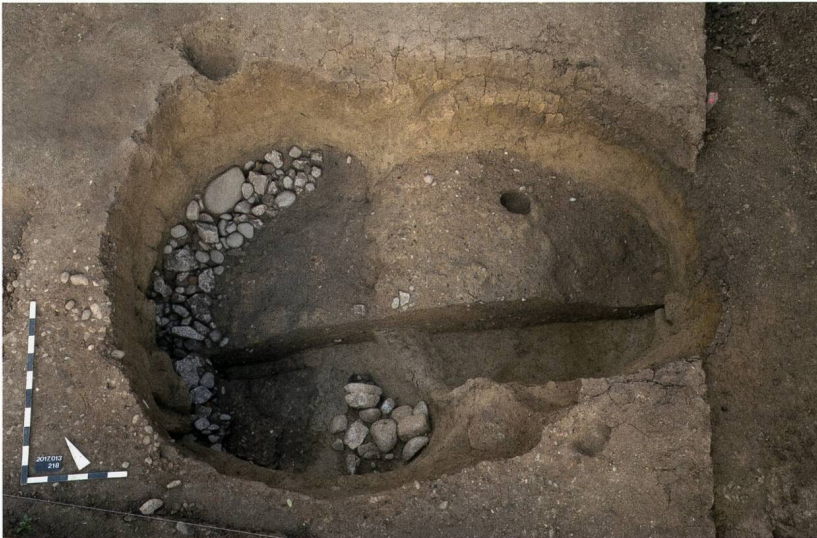
Abb. 32: Kaiseraugst AG, Auf der Wacht (Grabung 2017.013). Blick von Südwesten auf die teilweise ausgenommenen Materialentnahmegruben.

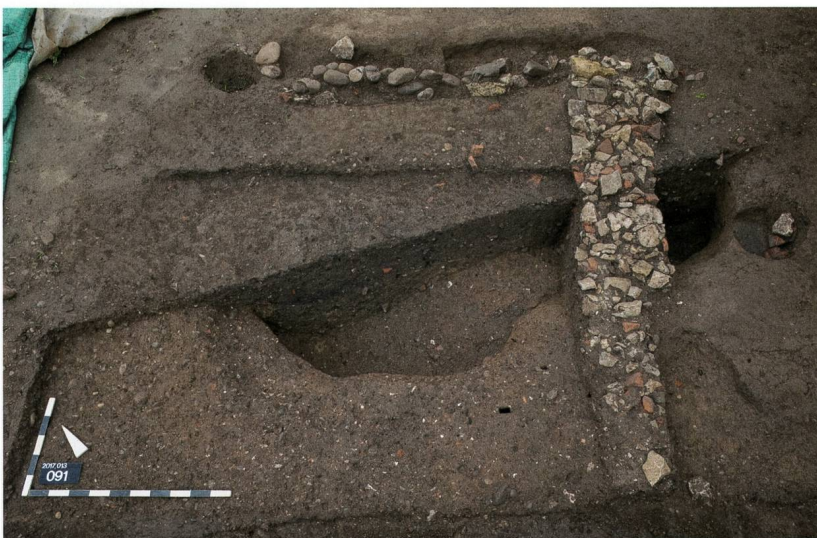
Abb. 33: Kaiseraugst AG, Auf der Wacht (Grabung 2017.013). Blick von Südwesten auf die teilweise ausgenommenen Materialentnahmegruben. Die Mauer MR 76 und der Balkengraben MR 100 mit einer Schiftung aus Geröll sind über die Gruben gebaut.

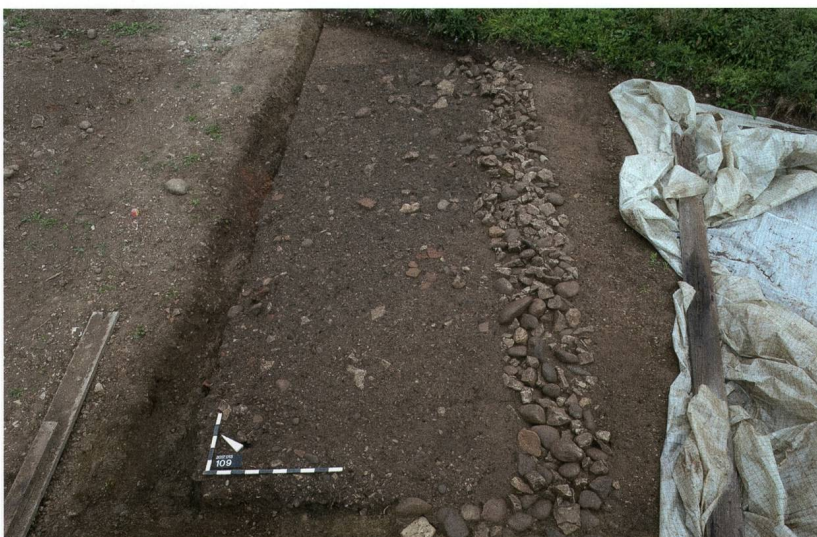
Abb. 34: Kaiseraugst AG, Auf der Wacht (Grabung 2017.013). Blick von Südwesten auf das Fundament der südöstlichen Aussenmauer MR 101 des grossen Steinbaus. Am unteren Bildrand ist das bereits aus der Grabung 2012.001 bekannte Fundament der südwestlichen Aussenmauer MR 2 erkennbar.

Der Grundriss des grossen, bereits in weiten Teilen ausgegrabenen Steinbaus im Osten der Grabungsfläche konnte um die südöstliche Aussenmauer MR 101 ergänzt werden (Abb. 31; 34). Ihr Verlauf entspricht den Ergebnissen der Geoprospektion von 2008⁷¹. Von der Mauer MR 101 hatte sich lediglich noch das Fundament erhalten, das aus trocken gesetztem Geröll bestand. Bodenniveaus oder Schichten zu diesem Gebäude wurden keine festgestellt. Sie sind im Zusammenhang mit der Anlage der späten Materialentnahmegrube abgetragen worden (s. u.). Südöstlich der Mauer MR 101 waren keine Baustrukturen mehr nachweisbar. Dort kam unmittelbar unter den Deckschichten der anstehende Lehm zum Vorschein, was auf eine massive Abscherung des Terrains hindeutet. Die Mauer MR 101 wurde direkt auf einer römischen Parzellengrenze errichtet⁷². Somit umfasste die Parzelle mit dem grossen Steinbau mindestens drei ursprüngliche Baulose von je 20 pD × 80 pD (*pedes drusiani*)⁷³. Es deutet jedoch einiges darauf hin, dass diese Parzelle noch ein weiteres Baulos umfasste. So wurde auf der nächsten Parzellengrenze im Südosten eine Reihe von Pfosten festgestellt, die von einem Zaun oder ähnlichem stammen könnten, und auch die Grubenmassierung entlang dieser Grenze deutet darauf hin, dass die Parzelle mit dem grossen Steinbau aus vier Baulosen bestand (vgl. Abb. 31). Es ist deshalb auch denkbar, dass ein Streifen unmittelbar südöstlich des grossen Steinbaus bewusst nicht überbaut worden war, um die Erschliessung des dazugehörigen Hinterhofs von der Gwerdstrasse her zu gewährleisten.

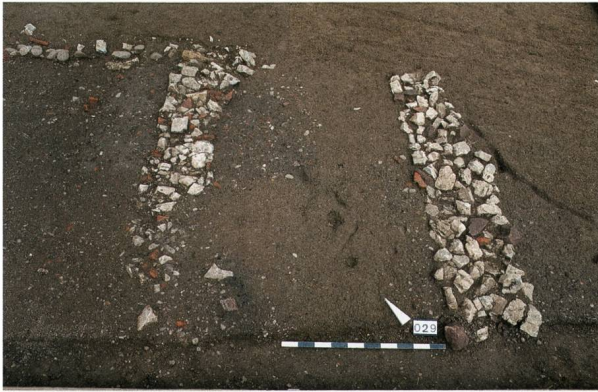
Abb. 35: Kaiseraugst AG, Auf der Wacht (Grabung 2017.013). Blick von Südwesten auf die beiden Fundamente MR 76 und MR 77 sowie den Balkengraben MR 100. Der darunterliegende Materialentnahmegrubenkomplex zeichnet sich deutlich im anstehenden Sediment ab.

Im Hinterhofbereich wurden die beiden ebenfalls bereits von der Prospektion und den Vorgängergrabungen bekannten Mauern MR 76 und MR 77 weiter freigelegt (Abb. 35)⁷⁴. Das Fundament der Südwest-Nordost orientierten Mauer MR 76 bestand aus Kalkbruchsteinen und Ziegelfragmenten und stiess an den Nordwest-Südost orientierten Balkengraben MR 100 an, in dessen Flucht noch zwei Pfostenstellungen dokumentiert werden konnten. Im Südwesten stösst die Mau-

er MR 76 an die auf der Insulamitte liegende Mauer MR 85 an. Mauer MR 76 dürfte zusammen mit dem Balkengraben MR 100 und den beiden Pfosten zu einem kleineren Bau im Hinterhof gehört haben. Aufgrund des Balkengrabens und der beiden Pfosten ist von einem in Leichtbauweise errichteten Gebäude auszugehen. Auch ist zu vermuten, dass Mauer MR 76 ein Sockelmäuerchen für eine Fachwerkwand war. Die nur geringe Fundamentierung spricht gegen eine Ausführung in Stein. Südöstlich und annähernd parallel zur Mauer MR 76 liegt das Fundament der Mauer MR 77, das ebenfalls aus Kalkbruchsteinen und Ziegelfragmenten bestand. Auch Mauer MR 77 stösst im Südwesten an die Mauer MR 85 an. Im Nordosten bricht Mauer MR 77 unvermittelt ab, und es konnte nicht mehr festgestellt werden, ob sie gar nie weiter ausgeführt war oder ob ihr weiterer Verlauf gegen Nordosten gekappt war. Da das Gelände hier leicht ansteigt, ist eine Kappung der Mauer MR 77 vorstellbar.

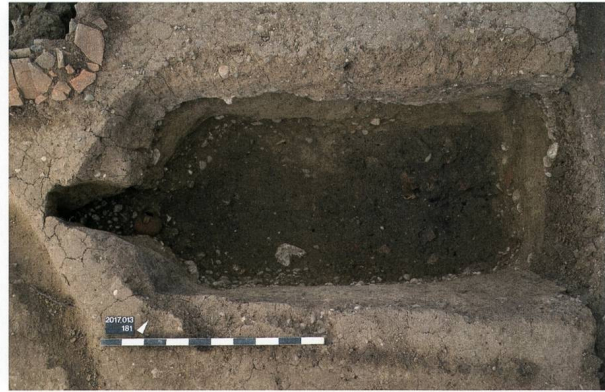
Abb. 36: Kaiseraugst AG, Auf der Wacht (Grabung 2017.013). Blick von Südosten auf die teilweise ausgehobene Latrinengrube. Der dazugehörige Überlauf befindet sich an der südwestlichen Stirnseite der Grube.

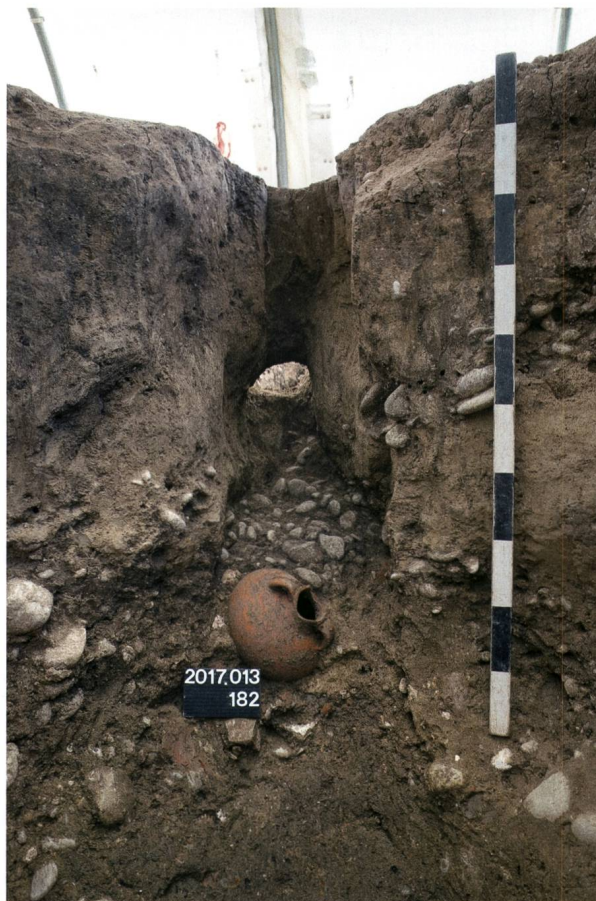
Abb. 37: Kaiseraugst AG, Auf der Wacht (Grabung 2017.013). Blick von Nordosten auf den Überlauf der Latrinengrube. In der Verfüllung der Grube befindet sich noch ein fast vollständiger helltoniger Zweihenkelkrug.

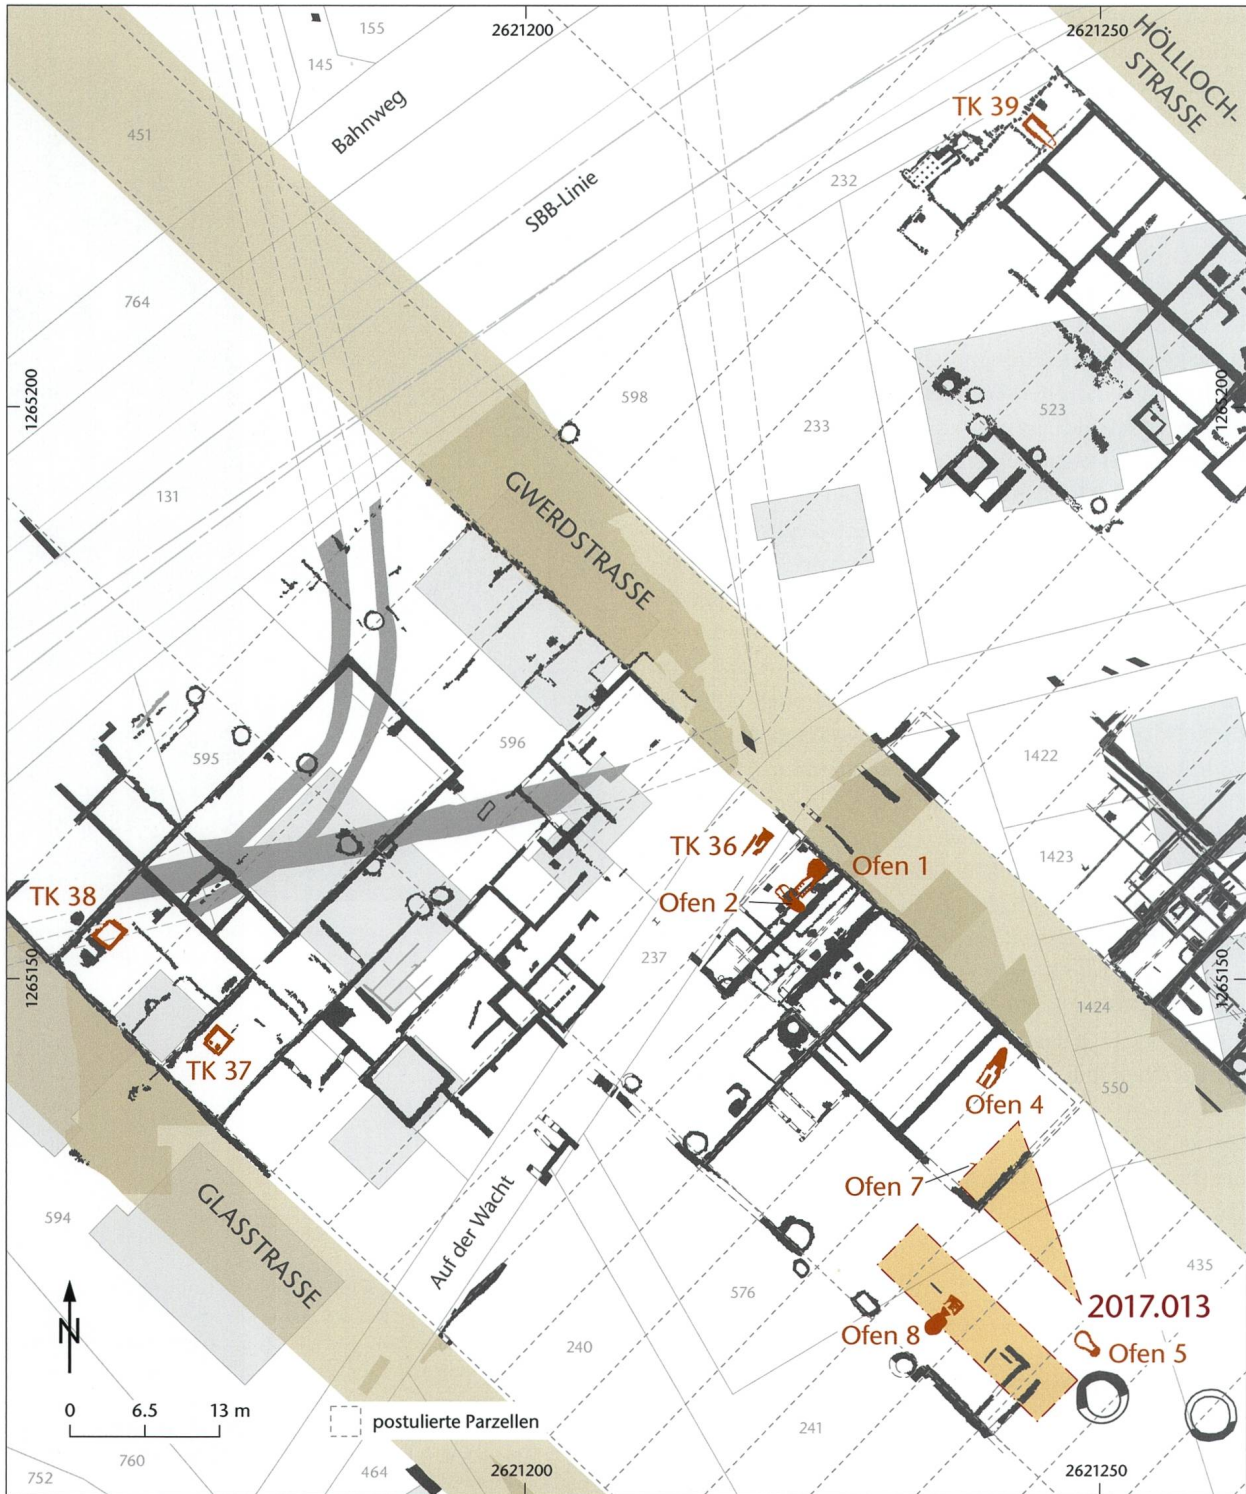
Abb. 38: Kaiseraugst AG, Auf der Wacht (Grabung 2017.013). Plan mit den Töpferöfen in der Flur Auf der Wacht (2011–2013 und 2017) sowie den aus Altgrabungen bekannten Öfen. Die Nummerierung folgt jener der Grabungen 2011–2013 und 2017 sowie jener von Schmid 2008. M. 1:650.

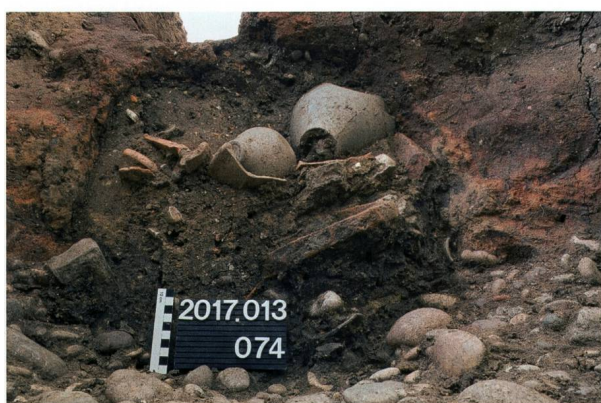
Abb. 43: Kaiseraugst AG, Auf der Wacht (Grabung 2017.013). Blick von Südwesten auf das verfüllte Schürloch von Ofen 8. In dessen Verfüllung sind mehrere ganze Gefässe gut erkennbar.

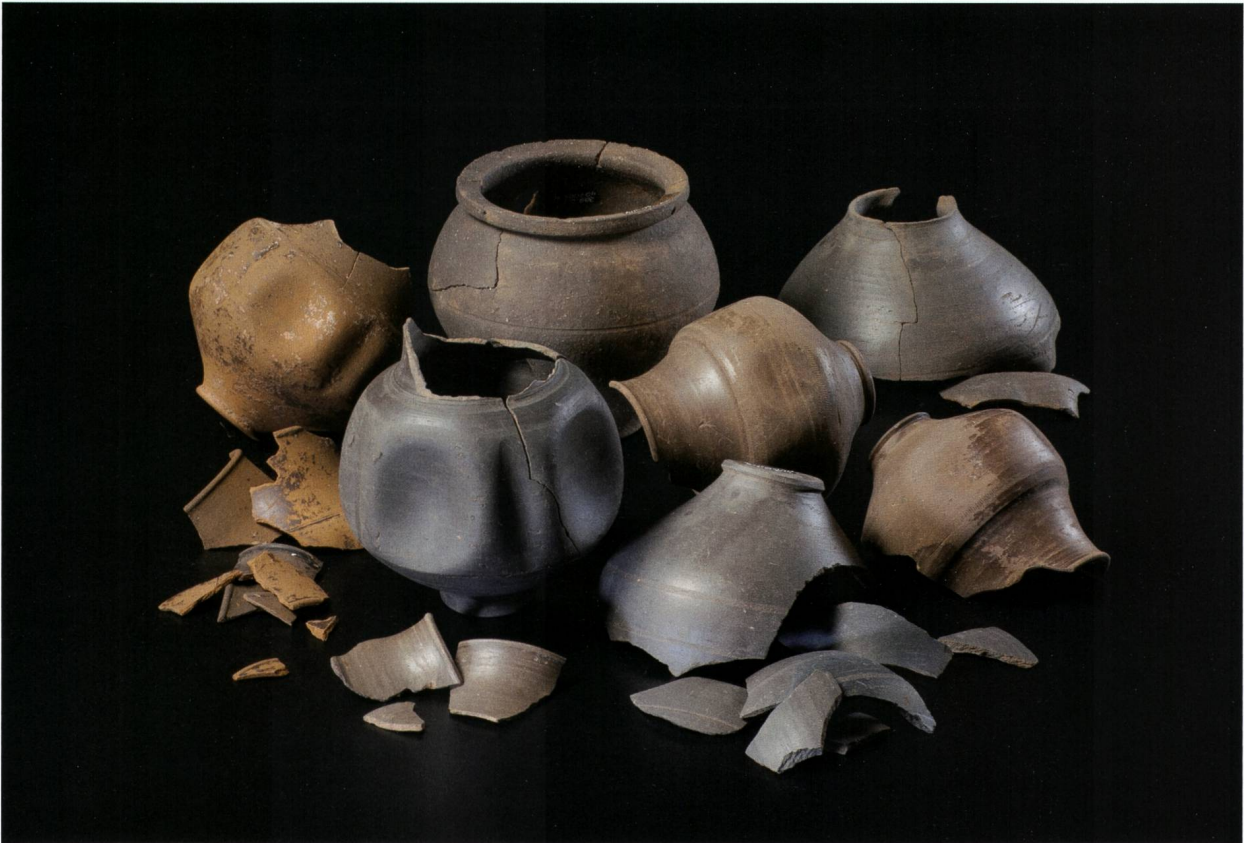
Abb. 44: Kaiseraugst AG, Auf der Wacht (Grabung 2017.013). Ofen 8. Aus der Verfüllung des Schürlochs und des Heizkanals geborgene Keramik. Auswahl ohne Massstab.

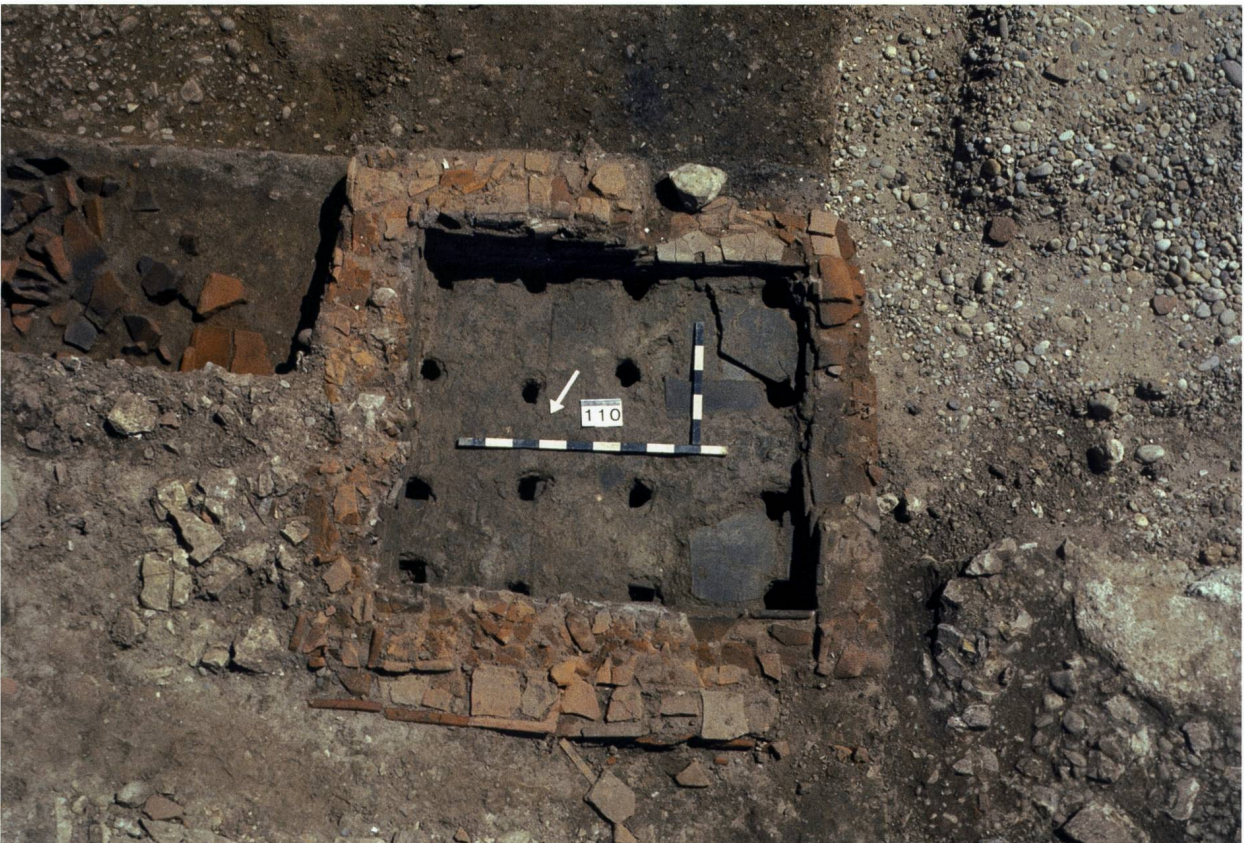
Abb. 45: Kaiseraugst AG, Auf der Wacht II (Grabung 1981.001). Blick von Nordwesten auf den gut erhaltenen Töpferofen TK 38 nach Schmid 2008.

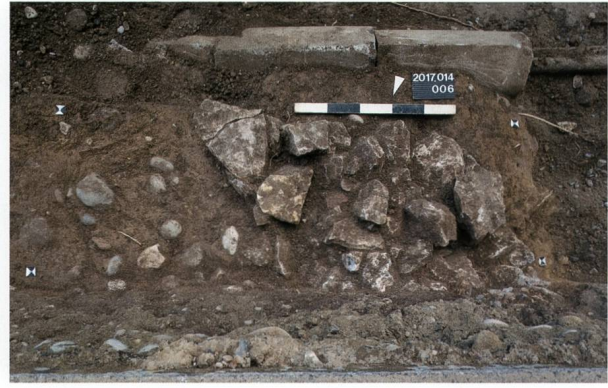
Abb. 53: Kaiseraugst AG, Werkleitungen Bündtenweg (Grabung 2017.014). Blick von Norden auf das Fundament der Mauer MR 2.

Rund 11 m östlich davon wurde mit der Mauer MR 2 ein Nordwest-Südost orientiertes, rund 0,60 m breites Fundament ebenfalls erneut angeschnitten (Abb. 53). Im Gegensatz zum Fundament der Mauer MR 1 bestand es aus unvermörtelten Kalkbruchsteinen und einzelner Geröll. Es reichte ebenfalls sehr tief bis fast auf den anstehenden Rheinschotter hinunter. Das Fundament ist wie die Hölllochstrasse orientiert und dürfte den strassenseitigen Abschluss eines Gebäudes oder einer Portikus gebildet haben. Östlich des Fundaments konnten im Profil P 3 noch Schichtreste mit Einschlüssen von Grobkies und Kalkbruchsteinfragmenten beobachtet werden. Allenfalls wurden damit die Reste des Abbruchhorizonts festgestellt. Ob die beiden Fundamente zu einem oder zu zwei Gebäuden gehören, ist aufgrund des kleinen Ausschnitts unklar. Rund 2 m östlich der Mauer MR 2 konnten noch die spärlichen Reste der Hölllochstrasse in Form der untersten Kofferungen dokumentiert werden, die aus Geröll, Kalkbruchsteinen und Kies bestanden

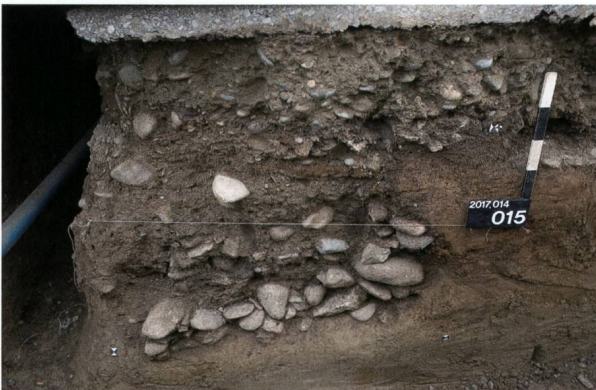
Abb. 54: Kaiseraugst AG, Werkleitungen Bündtenweg (Grabung 2017.014). Blick von Süden auf die vermutlich neuzeitliche Sickergrube. Im linken Bildbereich sind die Störungen durch moderne Leitungen sichtbar.

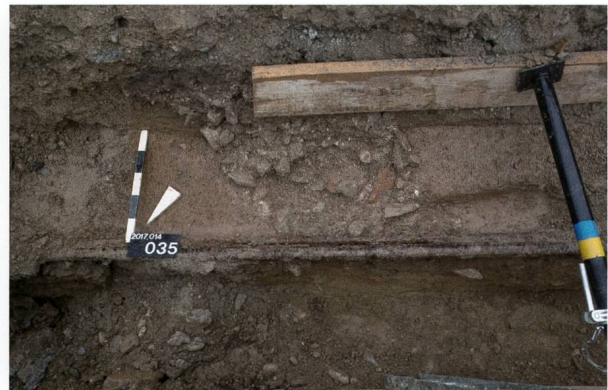
Abb. 55: Kaiseraugst AG, Werkleitungen Bündtenweg (Grabung 2017.014). Blick von Nordwesten auf den Mauerraubgraben der Mauer MR 4.
