Herausgeber: Augusta Raurica

Artikel: Ausgrabungen in Kauseraugst im Jahre 2017

Ausgrabungen in Kaiseraugst im Jahre 2017

Jakob Baerlocher

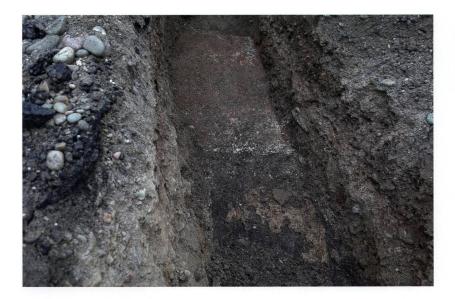
Abb. 7: Kaiseraugst AG, Landstrasse (Grabung 2017.001). Östliche Strassenrandbebauung Castrumstrasse: Blick von Westen auf den Lehmwandversturz, die Mauerraubgrube von Mauer MR 23 und den daran anschliessenden Mörtelgussboden.

Die Mauern MR 23–MR 25, MR 27 und MR 28 gehören zu einem östlich an die Castrumstrasse anstossenden Gebäudekomplex. Die ursprüngliche Topografie (Hanglage mit Anstieg gegen Südosten) und der ebenfalls an die Topografie angepasste Verlauf der älteren Raetiastrasse 10 sowie ihre Einmündung in die Castrumstrasse erklären die hier unregelmässigen Gebäudegrundrisse.

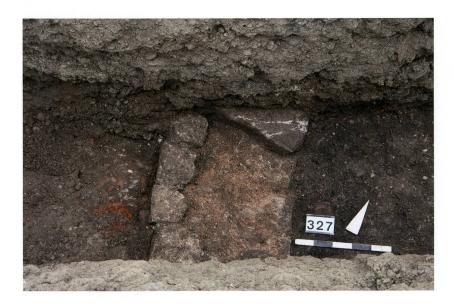
Abb. 8: Kaiseraugst AG, Landstrasse (Grabung 2017.001). Östliche Strassenrandbebauung Castrumstrasse: Blick von Süden auf die Gebäudeaussenmauer MR 25 mit angrenzendem Hofbereich.

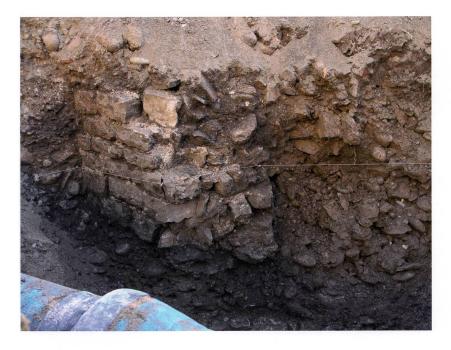
Abb. 9: Kaiseraugst AG, Landstrasse (Grabung 2017.001). Blick von Nordwesten auf die Parzellentrennmauer MR 27 im Hofbereich mit integriertem Brunnenschacht MR 28, am rechten Bildrand ist die lose schuttige Verfüllung des Brunnenschachts erkennbar.

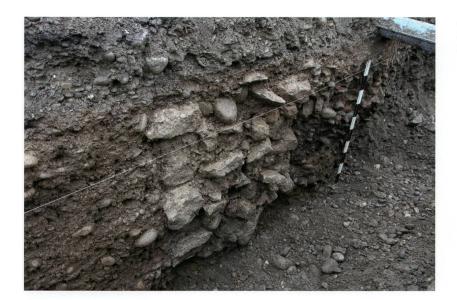
Abb. 12: Kaiseraugst AG, Landstrasse (Grabung 2017.001). Blick von Nordosten auf die neuzeitliche Kanalwange MR 24 in Profil P 13.

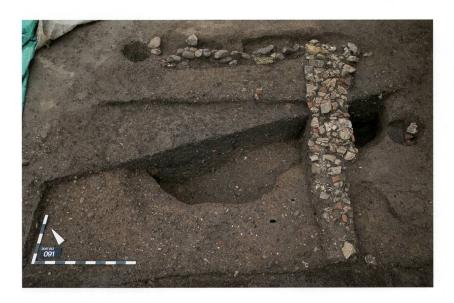
Abb. 33: Kaiseraugst AG, Auf der Wacht (Grabung 2017.013). Blick von Südwesten auf die teilweise ausgenommenen Materialentnahmegruben. Die Mauer MR 76 und der Balkengraben MR 100 mit einer Schiftung aus Geröll sind über die Gruben gebaut.

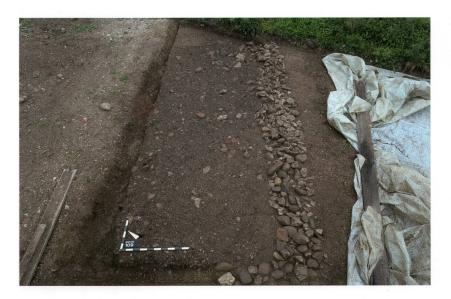
Abb. 34: Kaiseraugst AG, Auf der Wacht (Grabung 2017.013). Blick von Südwesten auf das Fundament der südöstlichen Aussenmauer MR 101 des grossen Steinbaus. Am unteren Bildrand ist das bereits aus der Grabung 2012.001 bekannte Fundament der südwestlichen Aussenmauer MR 2 erkennbar.

Der Grundriss des grossen, bereits in weiten Teilen ausgegrabenen Steinbaus im Osten der Grabungsfläche konnte um die südöstliche Aussenmauer MR 101 ergänzt werden (Abb. 31; 34). Ihr Verlauf entspricht den Ergebnissen der Geoprospektion von 2008⁷¹. Von der Mauer MR 101 hatte sich lediglich noch das Fundament erhalten, das aus trocken gesetztem Geröll bestand. Bodenniveaus oder Schichten zu diesem Gebäude wurden keine festgestellt. Sie sind im Zusammenhang mit der Anlage der späten Materialentnahmegrube abgetragen worden (s. u.). Südöstlich der Mauer MR 101 waren keine Baustrukturen mehr nachweisbar. Dort kam unmittelbar unter den Deckschichten der anstehende Lehm zum Vorschein, was auf eine massive Abscherung des Terrains hindeutet. Die Mauer MR 101 wurde direkt auf einer römischen Parzellengrenze errichtet⁷². Somit umfasste die Parzelle mit dem grossen Steinbau mindestens drei ursprüngliche Baulose von je 20 pD × 80 pD (pedes drusiani)73. Es deutet jedoch einiges darauf hin, dass diese Parzelle noch ein weiteres Baulos umfasste. So wurde auf der nächsten Parzellengrenze im Südosten eine Reihe von Pfosten festgestellt, die von einem Zaun oder ähnlichem stammen könnten, und auch die Grubenmassierung entlang dieser Grenze deutet darauf hin, dass die Parzelle mit dem grossen Steinbau aus vier Baulosen bestand (vgl. Abb. 31). Es ist deshalb auch denkbar, dass ein Streifen unmittelbar südöstlich des grossen Steinbaus bewusst nicht überbaut worden war, um die Erschliessung des dazugehörigen Hinterhofs von der Gwerdstrasse her zu gewährleisten.

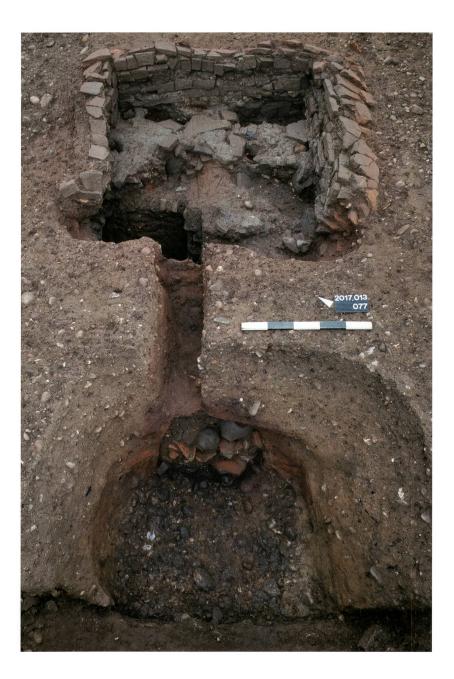
Abb. 40: Kaiseraugst AG, Auf der Wacht (Grabung 2017.013). Blick von Westen auf den Ofen 8 mit der Brennkammer, der Lochtenne sowie der partiell ausgenommenen Heizkammer.

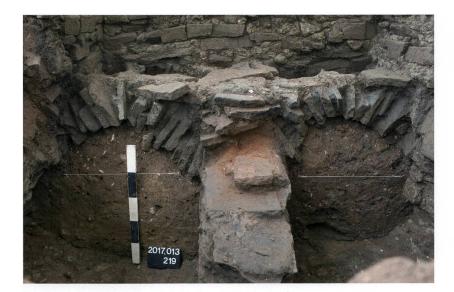
Abb. 41: Kaiseraugst AG, Auf der Wacht (Grabung 2017.013). Blick von Südwesten auf die beiden Züge der Heizkammer, die Zungenmauer, die Ziegelbögen sowie die Lochtenne von Ofen 8.

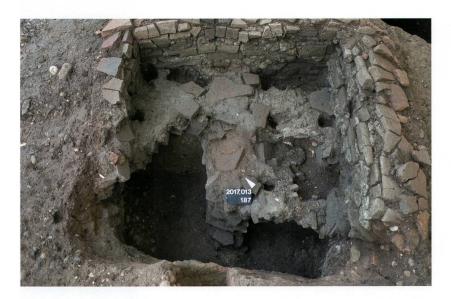
Abb. 42: Kaiseraugst AG, Auf der Wacht (Grabung 2017.013). Blick von Südwesten auf die Lochtenne mit den erhaltenen Pfeifen und der teilweise ausgenommenen Heizkammer von Ofen 8.

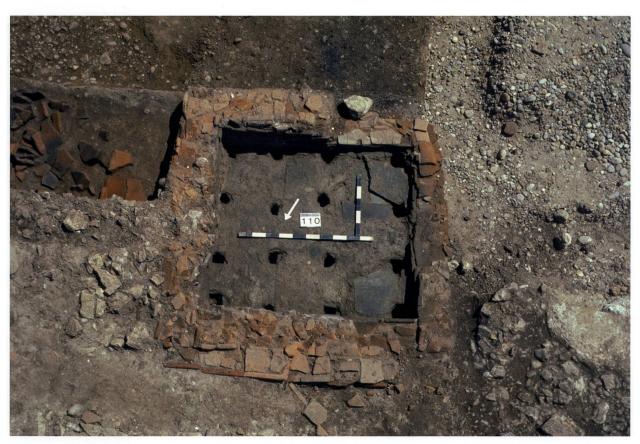
$Abb.\ 45: Kaiseraugst\ AG,\ Auf\ der\ Wacht\ II\ (Grabung\ 1981.001).\ Blick\ von\ Nordwesten\ auf\ den\ gut\ erhaltenen\ T\"{o}pferofen\ TK\ 38\ nach\ Schmid\ 2008.$

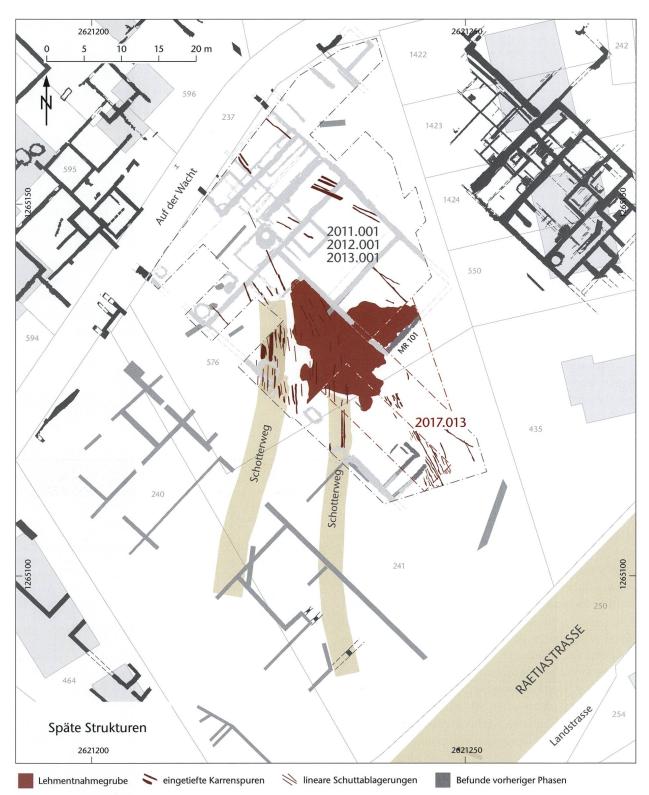
Abb. 46: Kaiseraugst AG, Auf der Wacht (Grabungen 2011–2013 sowie 2017.013). Plan mit den späten Strukturen. M. 1:500.
