Essai de restitution de l'entrée du Fielenbach en travers de la muraille d'Augusta Raurica

Zeitschrift: **Jahresberichte aus Augst und Kaiseraugst**

Band (Jahr): **2 (1982)**

Michel Pignolet

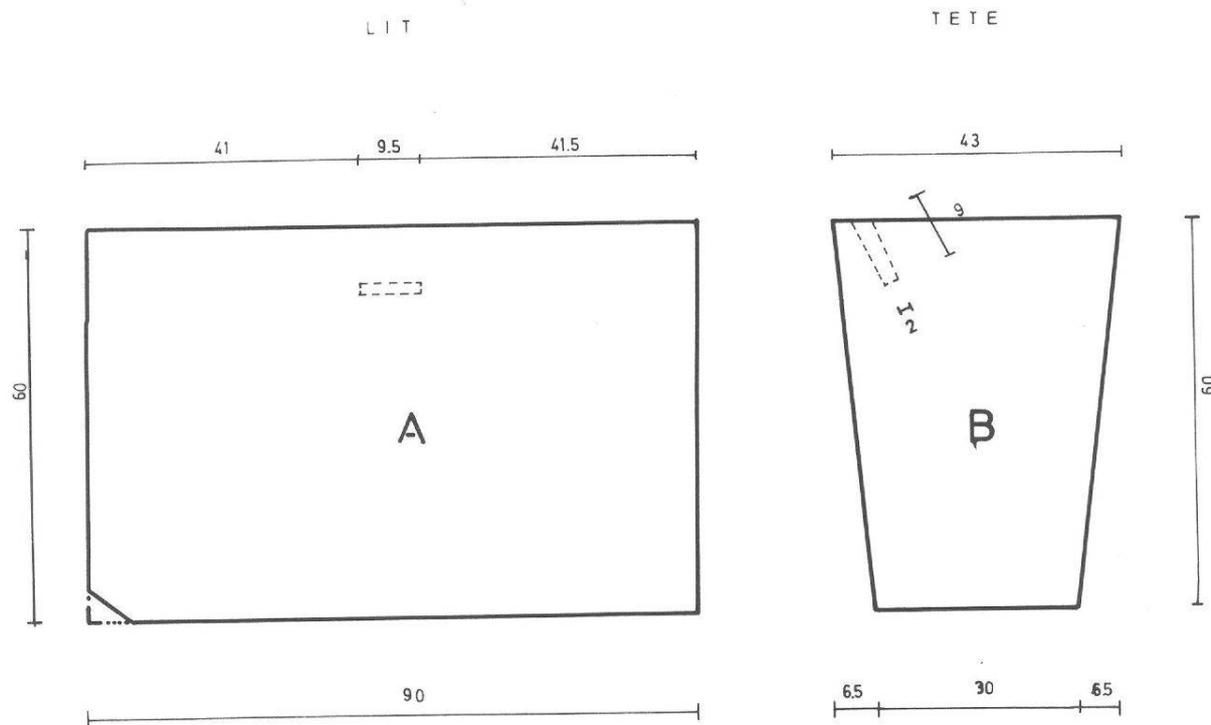
Fig. 3 Voussoir (n° 9).

32 blocs (no 4-12, 14-15, 17-31, 35, 39-41, 43-44) ont une forme trapézoïdale (exemple fig.3, no 9); leurs dimensions sont extrêmement variables:

- largeur de l'intrados: 26-37 cm,
- largeur de l'extrados: 43-59 cm,
- hauteur (distance de l'intrados à l'extrados): 57-76 cm,
- longueur: 66-146 cm (une exception: 209 cm).

Numéro	Extrados	Intrados	Hauteur	Longueur	Scellements	Goujonnages	Anathyrose	
							Têtes	Lit
4	56	37	64	107	2 lits	-	-	4 bords
5	46	28	60	137	1 lit	-	*	-
6	46	29	57	96	1 lit	-	-	1 bord
7	57	37	68	146	1 lit	1 extrados	*	4 bords
8	53	31	60	136	1 lit	2 extrados	*	3 bords
9 (fig. 3)	43	30	60	92	1 tête	-	*	3 bords
10	51	28	64	87	1 tête	1 extrados	*	-
11	59	37	76	119	2 lit	1 extrados	*	4 bords
12	48	31	63	88	-	2 extrados	*	-
14	48	29	70	102	-	2 extrados	*	-
15	49	31	64	141	1 lit	-	*	-
17	46	30	63	111	2 lits	-	3 bords	4 bords
18	49	29	61	73	-	2 extrados	-	3 bords
19	47	30	60	119	-	1 lit	2 bords	4 bords
20	52	33	70	66	-	-	-	-
21	46	32	61	67	-	-	-	1 bord
22	53	32	69	74	1 lit/1 tête	-	-	4 bords
23	46	28	70	82	1 lit	-	-	-
24	47	31	58	97	1 lit	-	*	-
25	50	30	62	77	1 lit	-	-	-
26	51	30	59	109	1 lit	-	*	-
27	47	30	68	90	-	-	-	2 bords
28	47	31	61	120	-	1 extrados	-	2 bords
29	58	36	68	100	2 lits	-	-	4 bords
30	50	30	64	124	1 lit-extrados	2 extrados	*	-

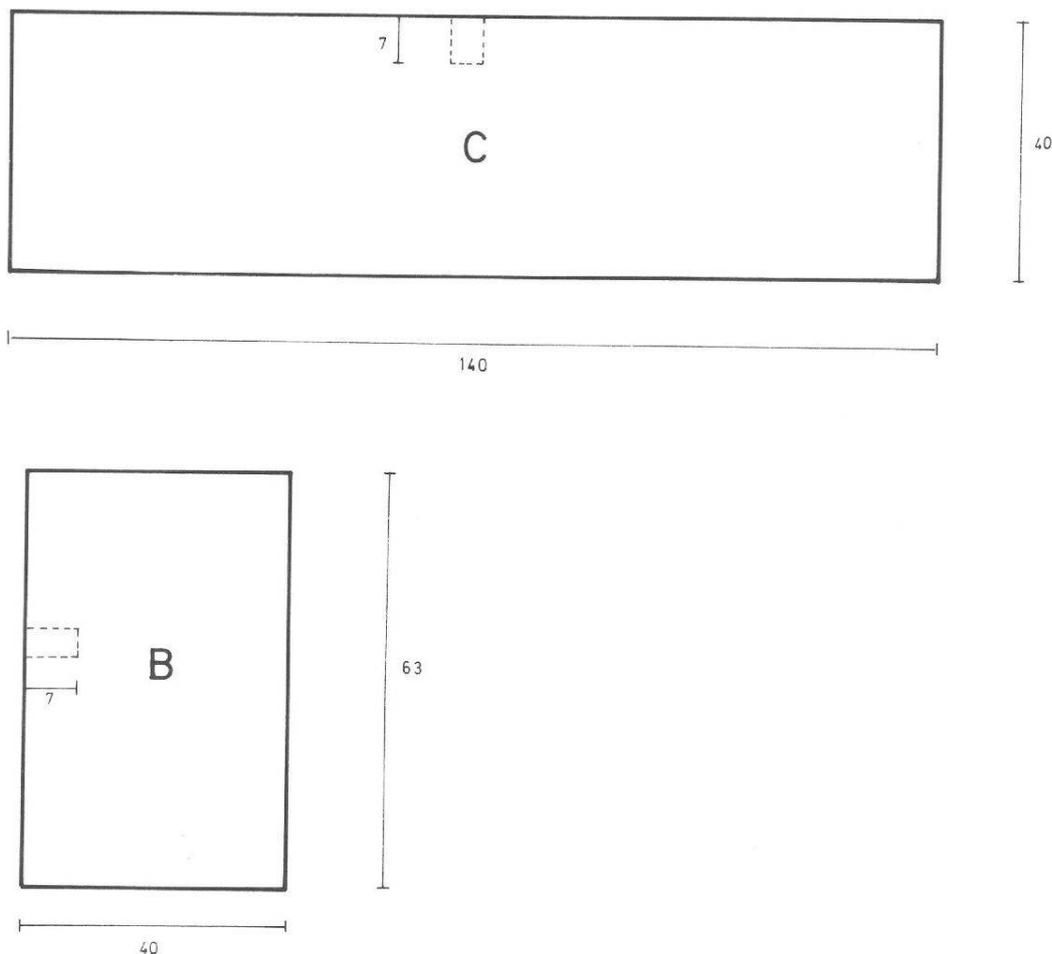
Fig. 4 Bloc parallélépipède (n° 16).

10 blocs (no 1-3, 16, 32-33, 36, 38, 42, 45) sont des parallélépipèdes irréguliers (exemple fig.4, no 16). Les nos 16, 33, 36 sont des parallélogrammes allongés: $141-157 \times 38-40 \times 64-81$ cm; les sept autres des parallélogrammes plutôt ramassés (dimensions moyennes): $86 \times 38 \times 73$ cm. Ils formaient selon toute vraisemblance les piédroits de l'arc.

Numéro	Longueur	Largeur	Epaisseur	Scellements
1	86	81	40	–
2	78	70 environ	32	–
3	85	78	43	–
16 (fig. 4)	141	65	40	1 lit
32	90	80	42	2 lits
33	157	64	39	2 lits
36	143	70	38	–
38	94	76	40	1 lit
42	93	78	25	1 lit
45	77	73	40	1 lit

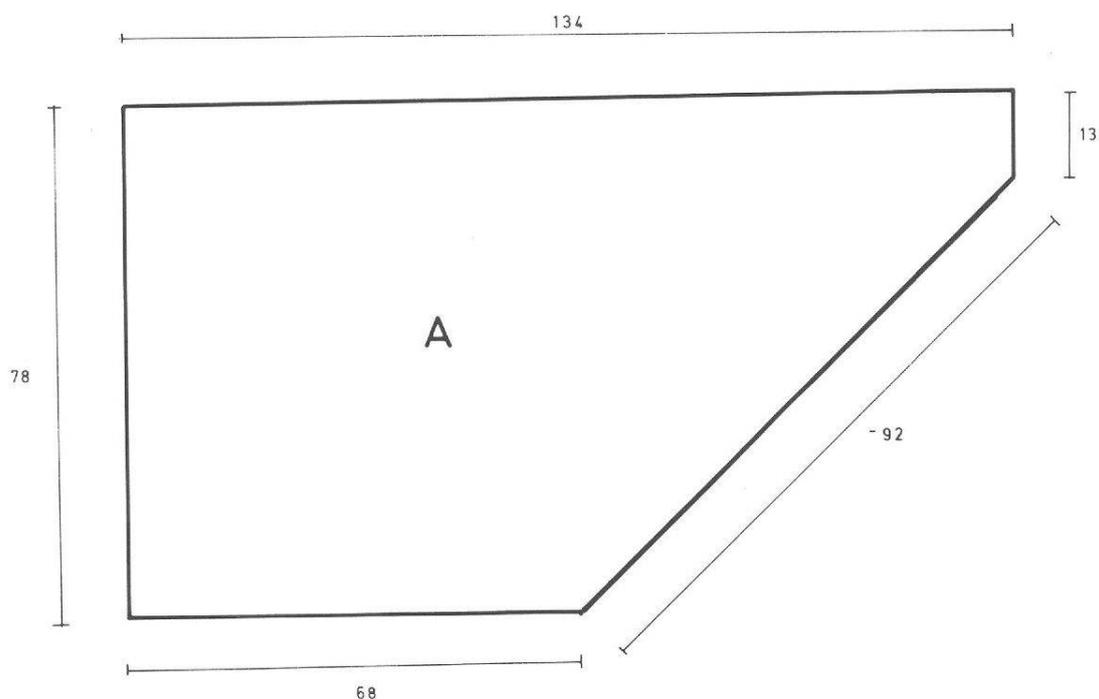
Fig. 5 Avant-bec (n° 13).

2 pierres sont des polyèdres à 7 et 6 faces (respectivement fig. 5, no 13, et fig. 6, no 37) qui formaient des avant-becs (ou éperons). Un autre bloc, qui devait à l'origine former un éperon également, à été usé par l'écoulement de l'eau (fig. 7, no 34).

Numéro	Longueur	Largeur	Pointe	Epaisseur	Scellements
13 (fig. 5)	134	78	13	38	–
34 (fig. 7)	–	85	arrondie	42–49	–

Double-arc: les éperons sont utilisés dans le but de protéger les bases des piédroits, en amont et en aval, de l'affouillement causé par l'eau. Leur présence ici (no 13 et 37, 34) tend à prouver que ce passage était un double-arc, car c'est surtout un pilier central qui nécessite une telle protection. Une meilleure raison pour croire à cette disposition est le nombre de claveaux trouvés, 32, trop élevé pour un seul arc (surtout si l'on y ajoute les 7 traces de pierres de taille, cf. 7). Chaque arc étant (probablement) constitué de deux arceaux (cf. ci-après), 22 voussoirs sont hypothétiquement suffisants (deux arceaux de 11 voussoirs).

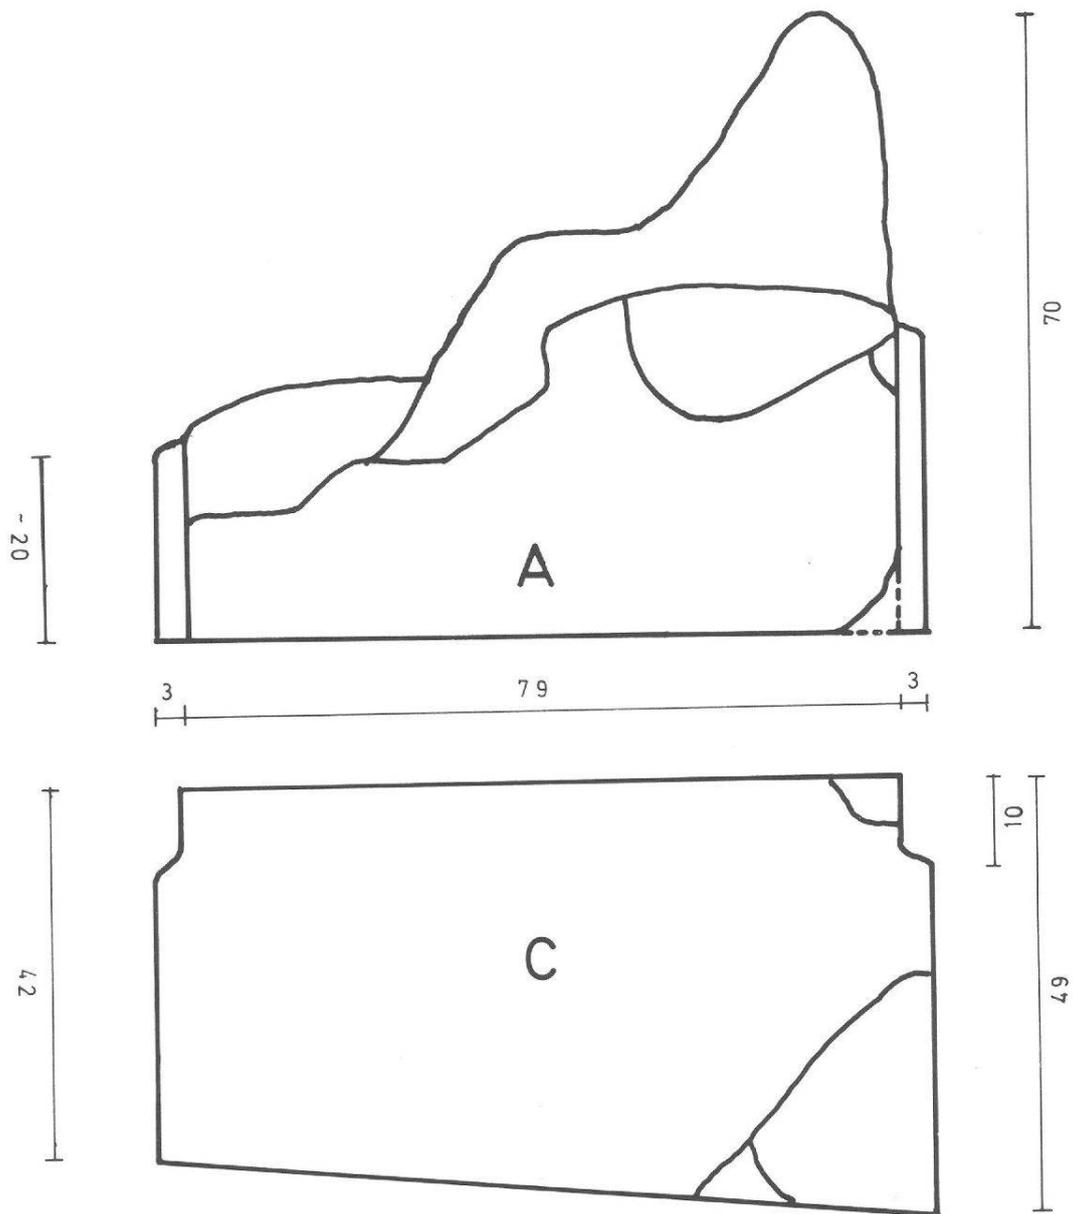
Fig. 7 Avant-bec usé par l'écoulement de l'eau (n° 34).

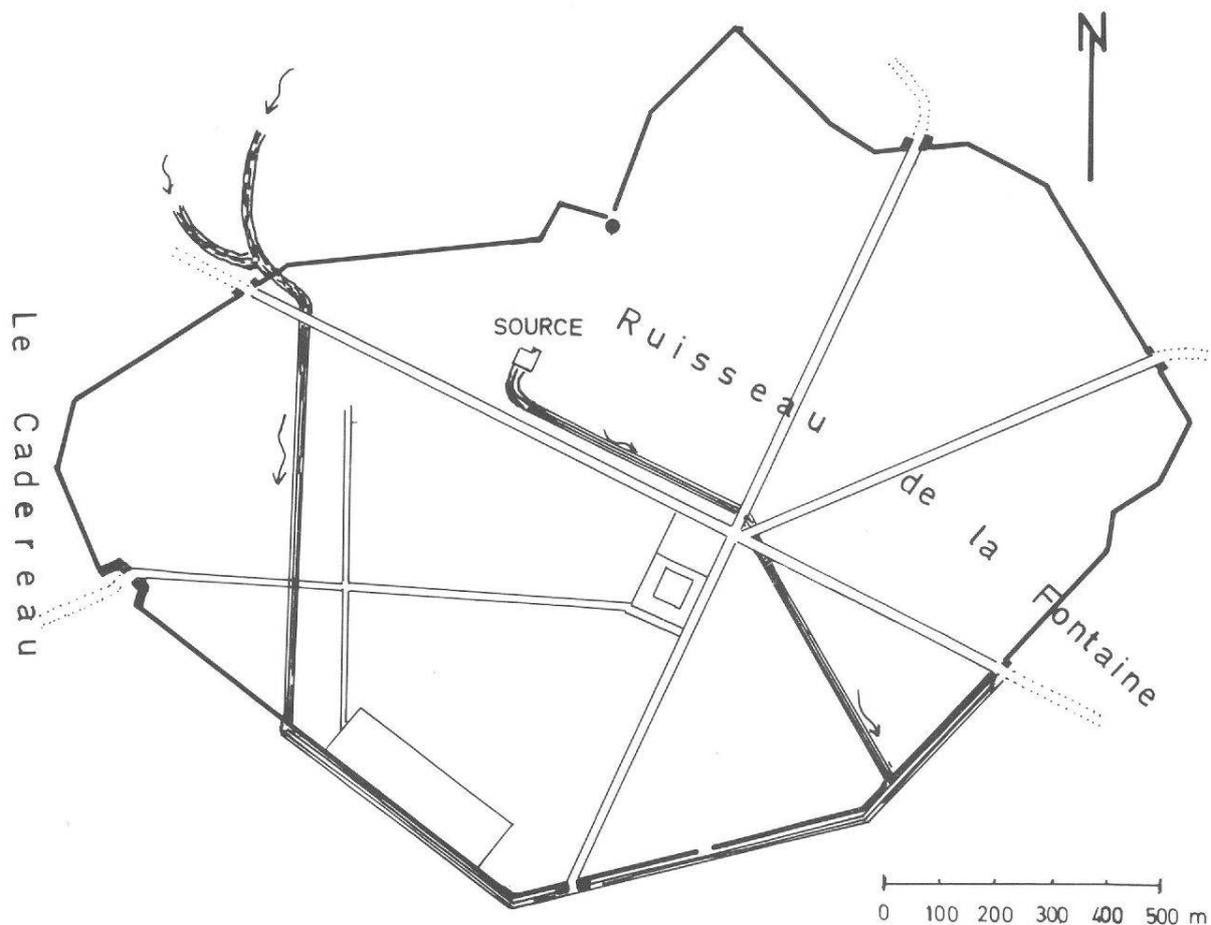
A Nîmes (plan fig. 8), le ruisseau du Cadereau traverse à deux reprises l'enceinte: au nord, près de la «porta Salviensis», il pénètre la ville; au sud, il en sort à l'ouest de la Porte du Cirque. Des passages devaient nécessairement y être prévus à l'époque de la construction de la muraille (16–15 avant J.-C.). Probablement emportés par les crues, avec la muraille qui les entourait, rien n'en fut découvert.

Fig. 8 Nemausus (redessiné d'après Grenier, Manuel, vol. 3, fig. 33, p. 146).

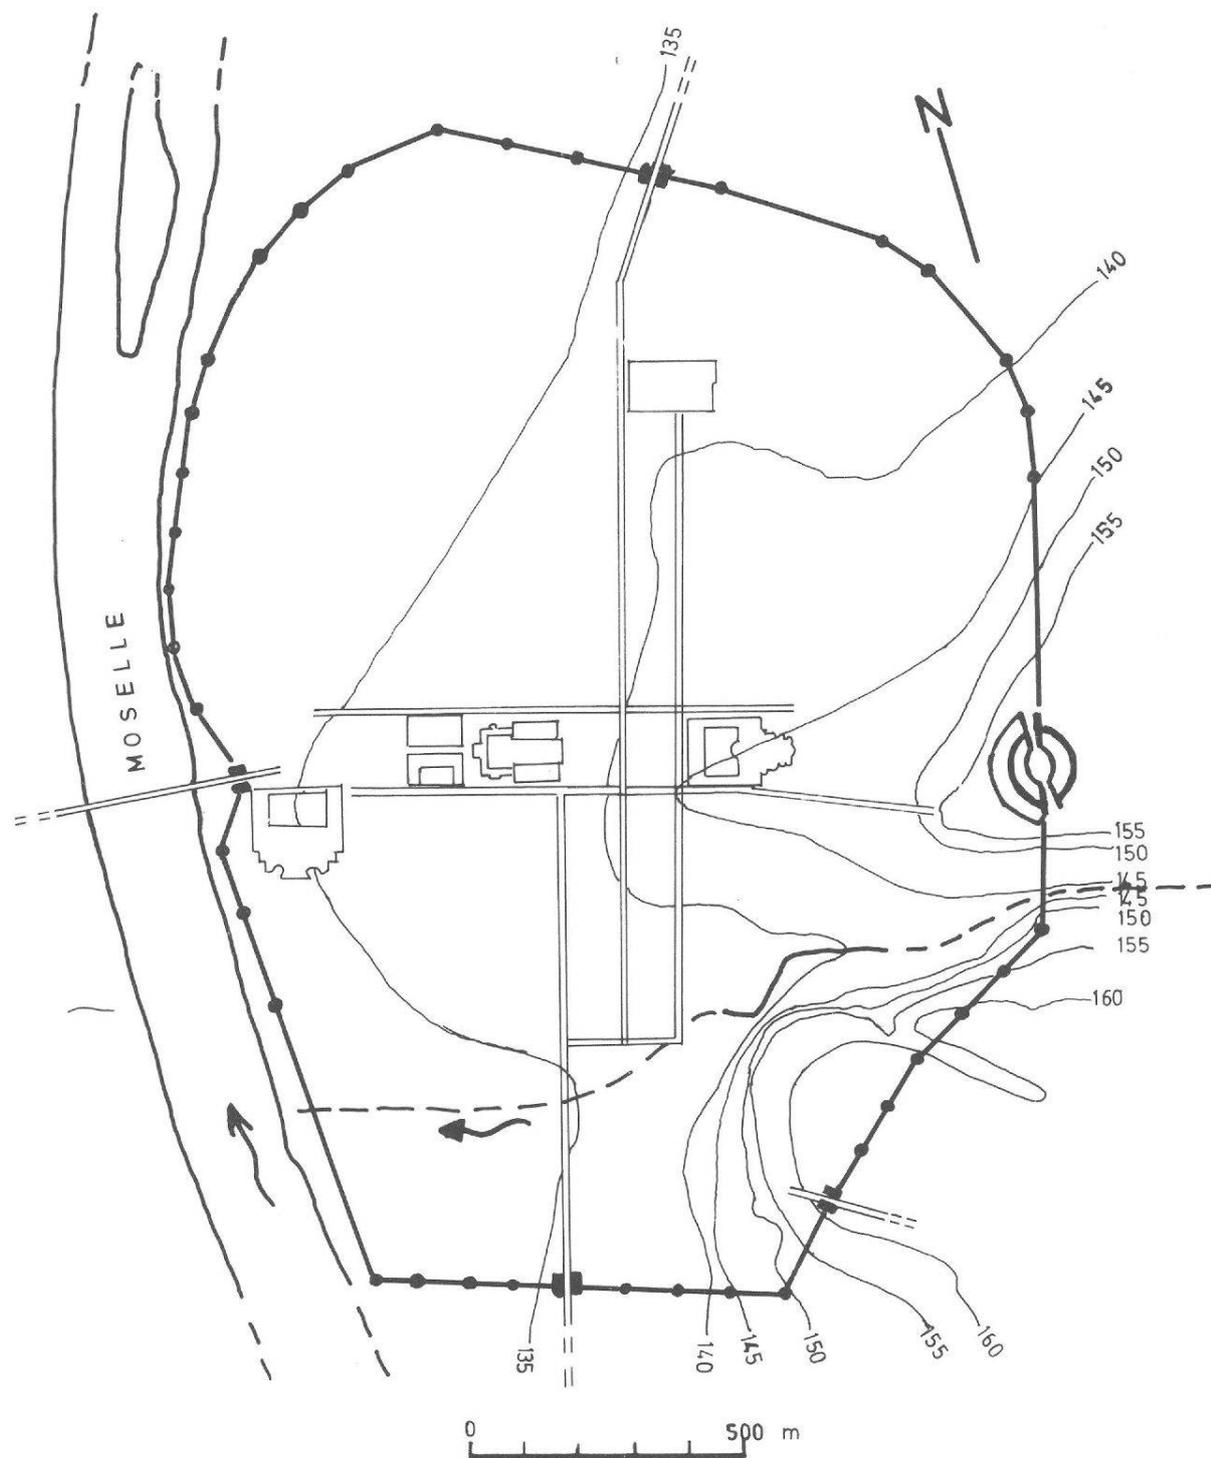
A Aug. Treverorum, un petit cours d'eau (Altbach) traverse la muraille construite au IV^e siècle (fig. 9). Rien n'a été découvert qui soit avec certitude un passage à travers celle-ci. Cependant, dans la courtine située au sud de l'amphithéâtre, ont été découvertes des

Fig. 9 Augusta Treverorum (redessiné d'après R. Chevallier, *Aufstieg*, II, 1, 1974, pl. LXIII).

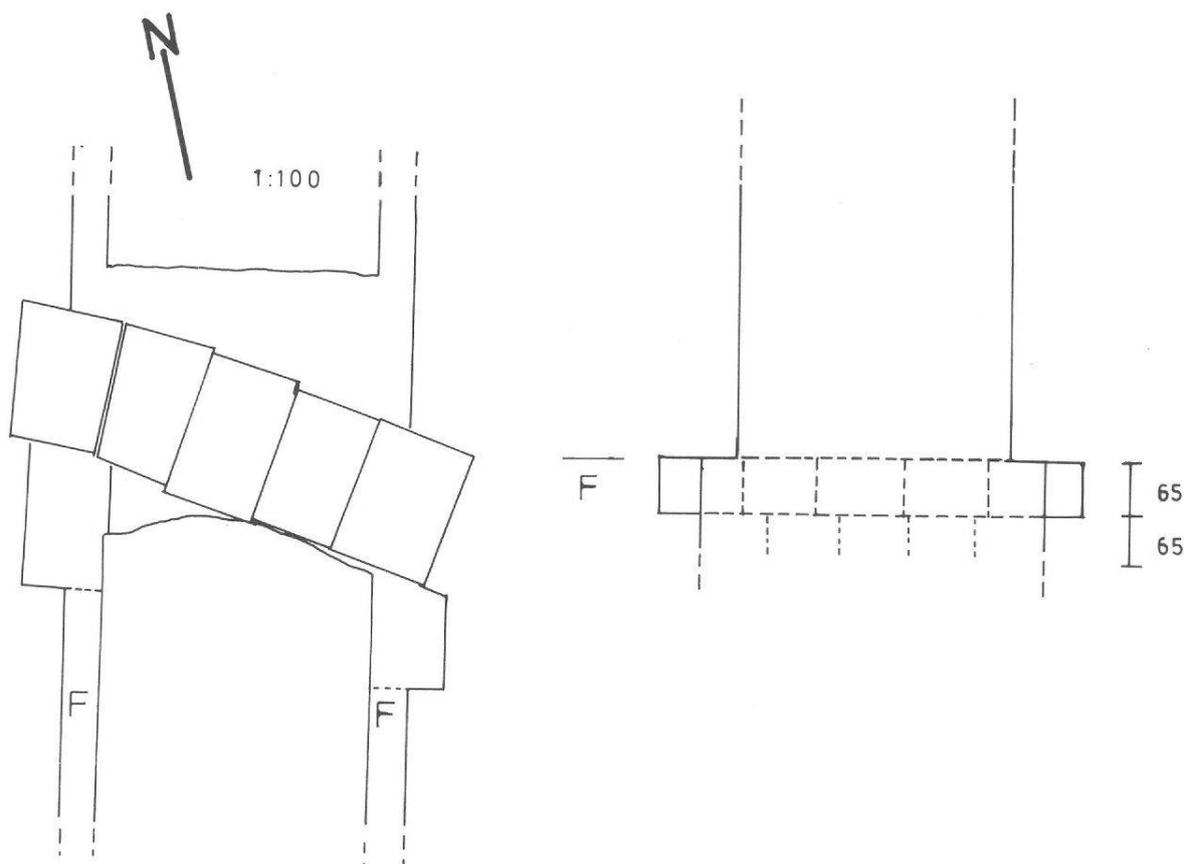
pierres de taille²⁰ formant un alignement qui traverse obliquement les fondations en pierre schisteuse de la muraille (fig. 10). Cinq pierres de taille en grès blanc sont superposées à 4 ou 5 autres en grès rouge; leurs dimensions sont 1 m à 1,10 × 1,50 à 1,65, leur hauteur environ 65 cm.

Fig. 10 Plan et coupe des pierres de taille dans les substructions de la muraille au Sud de l'Amphithéâtre, dans la vallée de l'Olewigerbach. (Redessiné d'après Lehner, Wdz, 15, 1896, Tav. 4-5, fig. 7-8).

Lors des fouilles, les stratigraphies n'ont montré aucune trace de cours d'eau, bien que le lit du ruisseau soit proche. De la même manière, Lehner, qui pensait de prime abord être en présence de substructions pour un passage de ce cours d'eau, nie cette probabilité puisqu'il n'a pas trouvé de traces de mortier, selon lui «indispensables aux constructions hydrauliques romaines»²¹. Il pense plutôt à une substruction supplémentaire de la muraille dans un sol marécageux²², pour éviter ainsi un déplacement de celle-ci; c'est pour lui l'unique raison de la présence de ces pierres de taille.

Mais cet alignement de pierres de taille à travers les fondations de la muraille, cependant non pas perpendiculaire à celle-ci, rappelle les pierres, en moyenne plus petites, du double-arc d'Augusta Raurica. Il peut s'agir des fondements d'un ouvrage du même type.

- A l'appui de cette thèse, il est d'une part connu que des pierres de taille sont assemblées en général à joints vifs, et que du mortier n'est pas exigé pour un ouvrage hydraulique de ce type, ouvrage qui ne doit pas être étanche. D'autre part, s'il s'agissait de fondations supplémentaires dans un sol marécageux, nous aurions là plutôt des pieux enfoncés verticalement, jusque sur une couche géologique ferme. L'alignement oblique des pierres reste inexplicable, sauf pour un tel ouvrage.

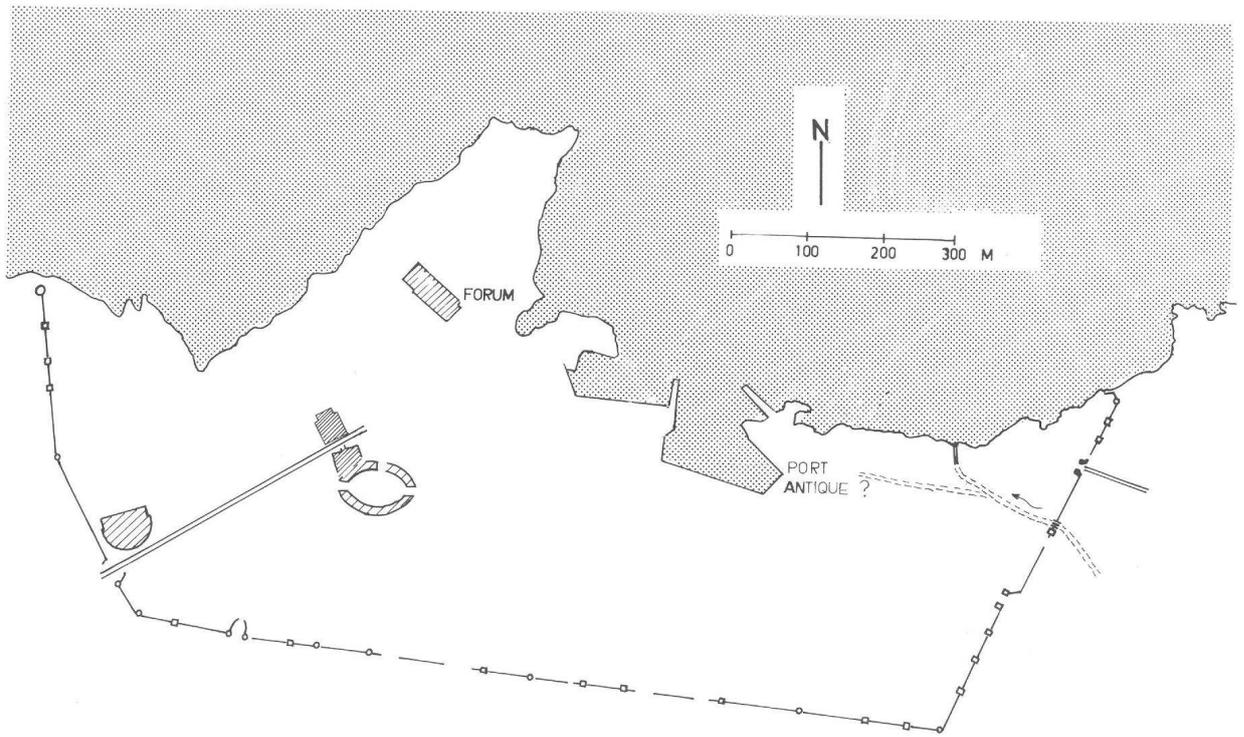
La ville de *Tipasa*, en Maurétanie, se dresse sur un plateau au bord de la mer (fig. 11). L’enceinte forme un rectangle irrégulier, ouvert sur la mer, dont les deux extrémités s’avancent sur des collines côtières. Elle fut construite en 146/147 sous Antonin-le-Pieux, selon une dédicace trouvée près de la porte secondaire de l’est²³. Les parements du mur sont en petit appareil assez irrégulier et le blocage de pierres noyées dans une maçonnerie solide.

71 *Fig. 11* Tipasa (redessiné d'après Baradez, Tipasa, Ville antique de Maurétanie, Alger, 1952).

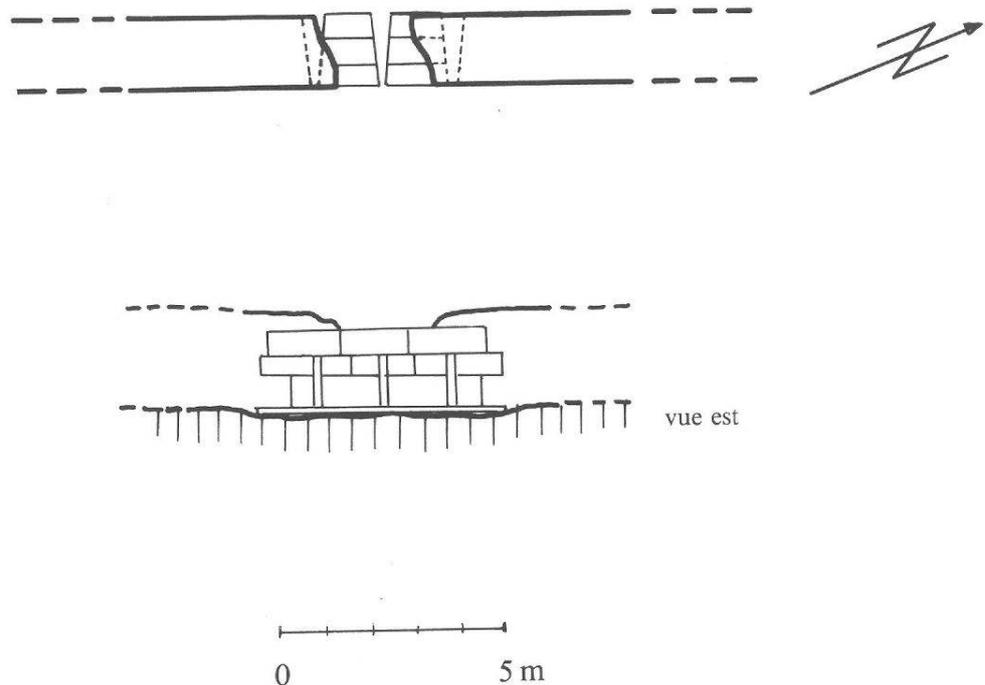
Dans la courtine est, entre les deux portes et commandée par une tour, on a découvert une construction permettant l’entrée d’un oued dans la ville. Sa construction (fig. 12) est en pierres de taille de grandes dimensions (40 à 70 cm de hauteur, plus de 1,50 m de longueur). Trois ouvertures laissent s’écouler l’eau. Elles ressemblent à des meurtrières: elles sont moins larges à l’extérieur (en amont, 15 cm) qu’à l’intérieur (en aval, 45 cm), et sont hautes de 1,16 m. L’arrondi des angles montre un long usage de ce passage jusqu’à la partie supérieure (ce qui prouve qu’elles ont été souvent complètement noyées). La distance entre ces sortes de meurtrières est, d’axe en axe, de 1,50 m à 1,55 m, et la largeur de tout l’ouvrage de plus de 5,00 m. Sa longueur correspond à la largeur du rempart, qui est de 1,60 m.

Fig. 12 Tipasa: Structure en pierres de taille, courtine est. (Redessiné d'après Baradez, 1954, pl. III, p. 142).

Au vu du passage mieux connu de Tipasa, on peut comprendre l'architecture de celui-ci, établi sur le même principe (cf. fig. 12).

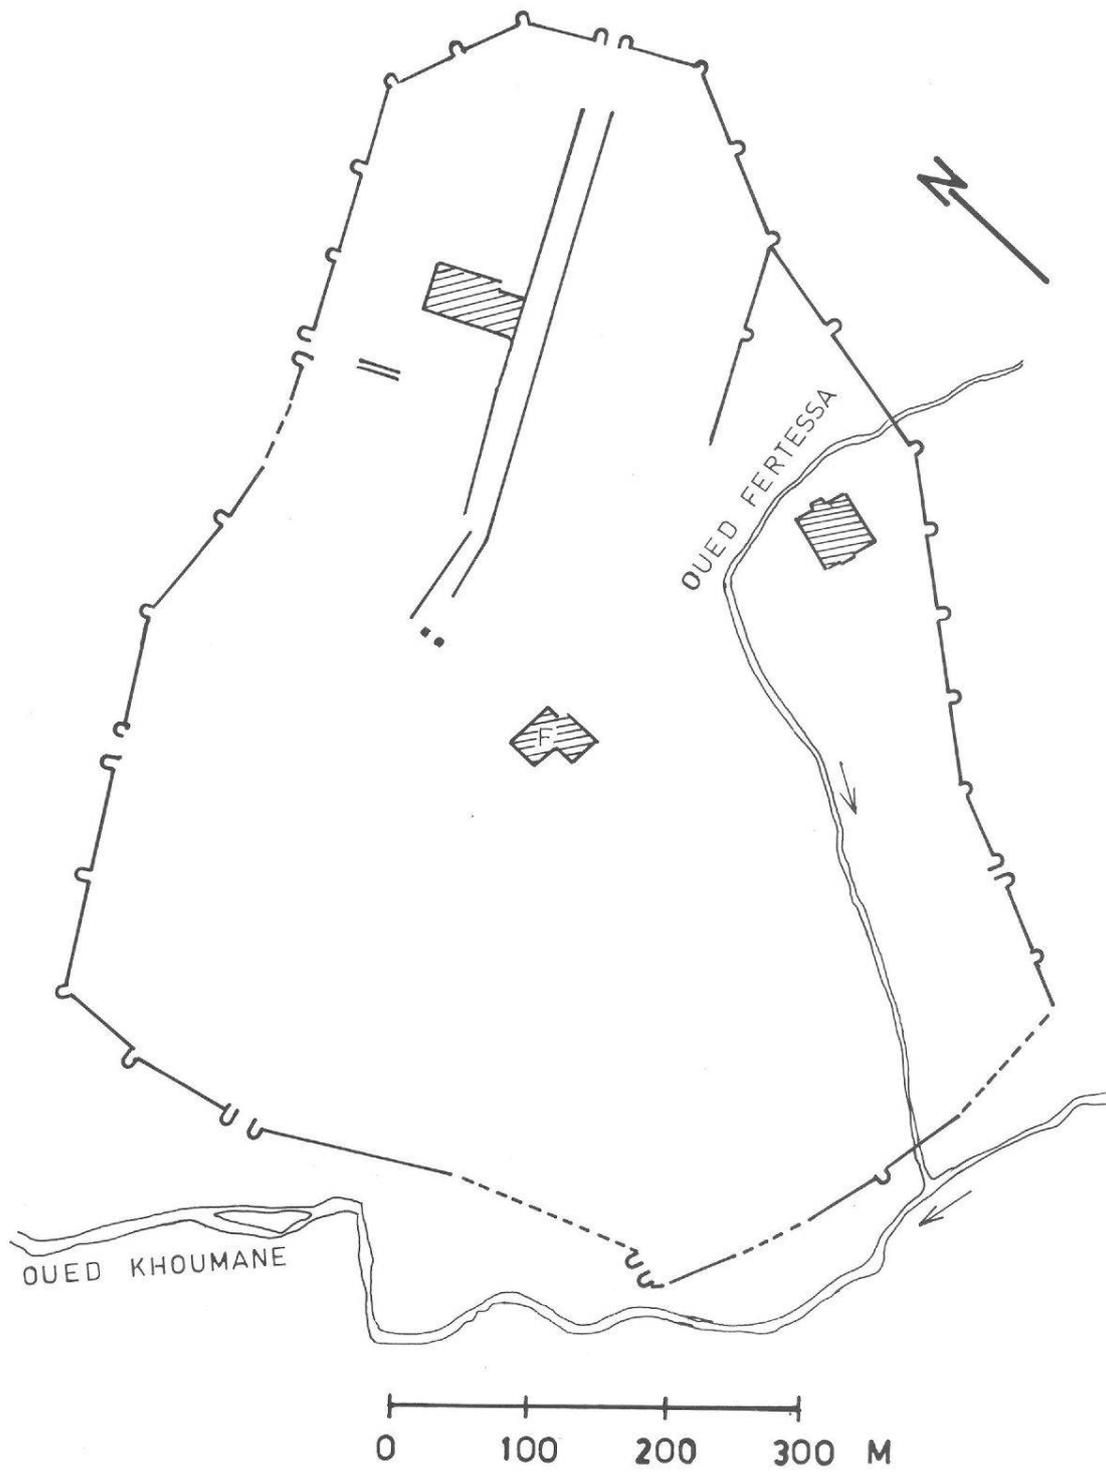
A *Volubilis*, l’oued Fertassa pénètre la ville à travers la courtine est de l’enceinte (fig. 13). Les conditions géographiques et historiques (construction de l’enceinte en 168/9) font que le passage du cours d’eau est établi sur le même principe qu’à Tipasa. La publication des résultats de la fouille²⁸ n’a probablement pas été faite, et il n’est pas possible d’en présenter une description détaillée. Voici celle de Baradez, figurant en note dans une étude concernant Tipasa²⁹:

Fig. 13 Volubilis (redessiné d'après Chevallier, Aufstieg und Niedergang, II, 1, pl. LXXXID).

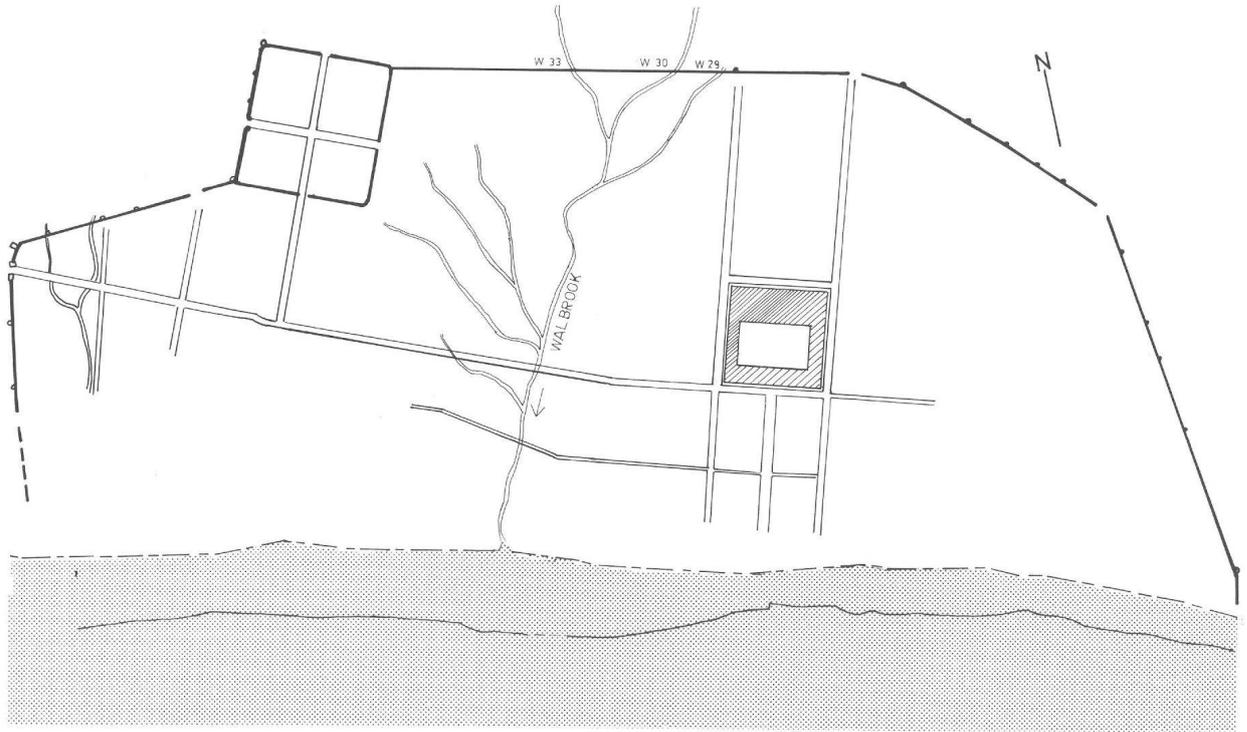
75 Fig. 14 Londinium (redessiné d'après R. Merrifield, Roman London, London, 1965, fig. 30).

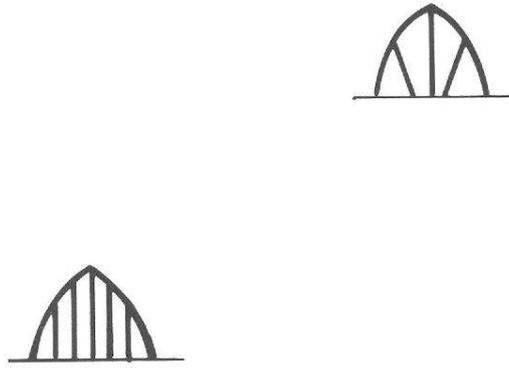
– les entrées au nord du mur sont des arcs brisés, en maçonnerie et tuiles; l'une d'elle, supérieure à l'autre d'environ 1,20 m, est barricadée par trois barres de fer, dont l'une au centre placée verticalement, les deux autres obliquement (fig. 15); l'autre entrée, inférieure, est barrée de cinq montants parallèles (fig. 15). Toutes ces barres étaient encore «in situ» au moment de la découverte. Les deux entrées se situent dans la pente du fossé extérieur, à 6 m de la muraille⁴⁶; les cours d'eau se jettent dans le fossé, et c'est de là que les canaux conduisent l'eau dans la ville⁴⁷;

Fig. 15 Londinium: Entrées des 2 canaux W30, affluent ouest.

- cheminement des deux canaux: ils sont pavés de deux couches de tuiles, joints avec du mortier (au tuileau?). Les deux entrées sont séparées d'une distance oblique de 1,90 m, d'une distance verticale de 1,20 m. Le canal supérieur se termine à 4,25 m au sud de la muraille, le canal inférieur à environ 55 m (il n'est pas clair si cette distance est la longueur totale de l'aqueduc, ou s'il faut la situer entièrement au sud de la muraille⁴⁸).

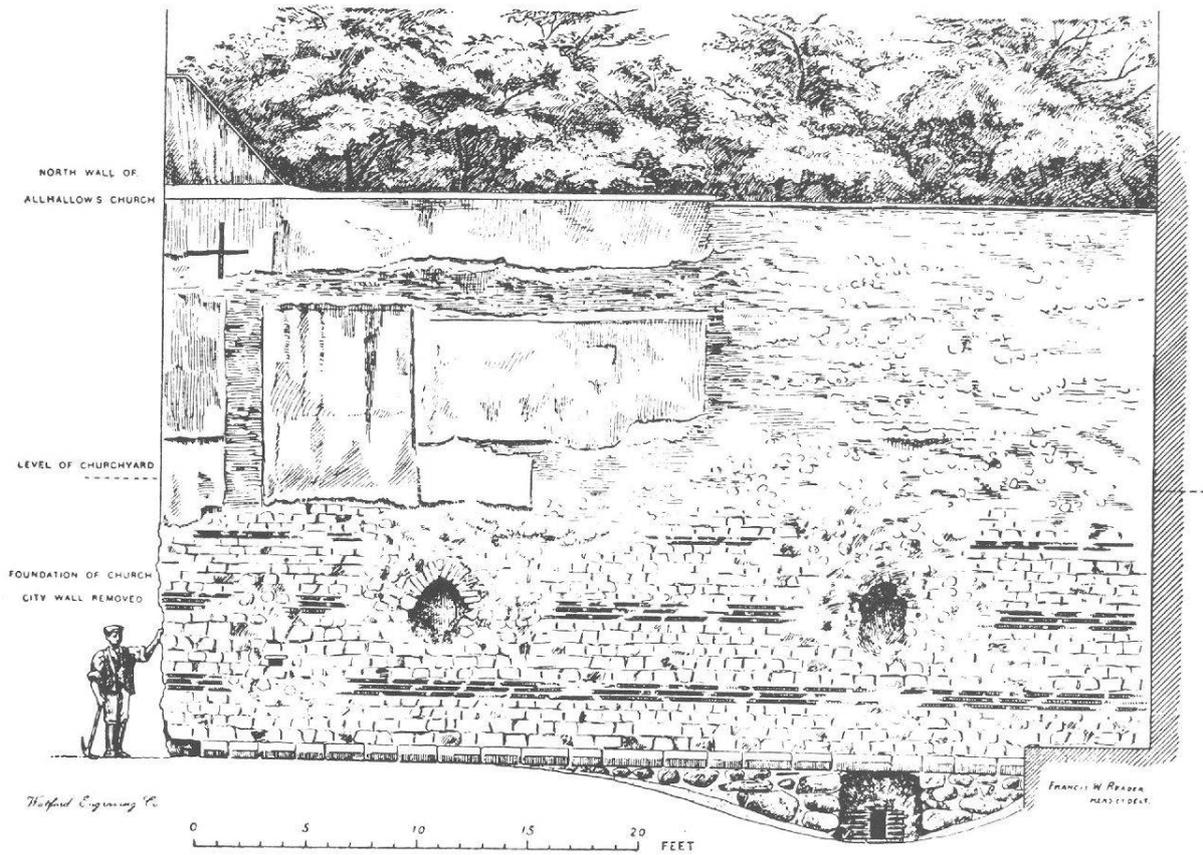
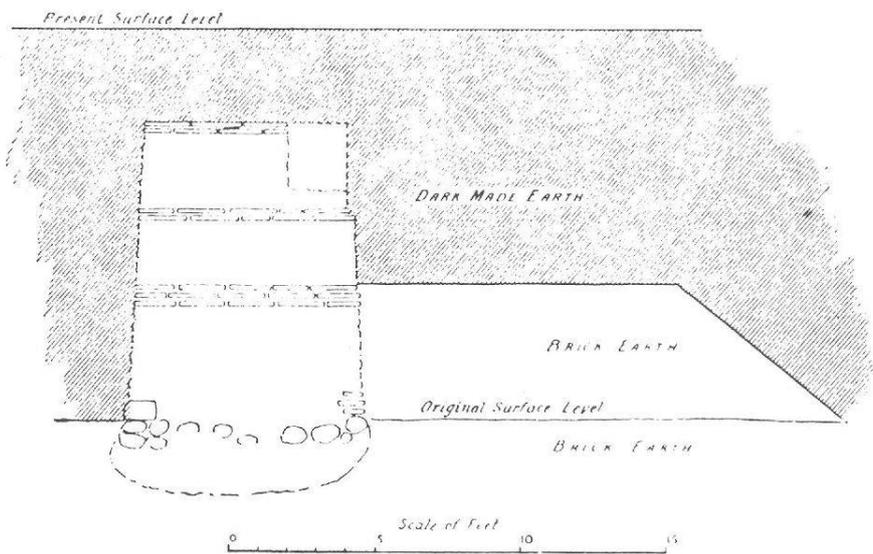
Fig. 16 Londinium: élévation de la muraille à l'ouest de All Hallows Church. Dans les fondations: entrée du canal W29. (Selon un dessin de F. W. Reader, *Archaeologia* 60, 1906.) (RCHM, 3, 1928, fig. 13 p.87.)

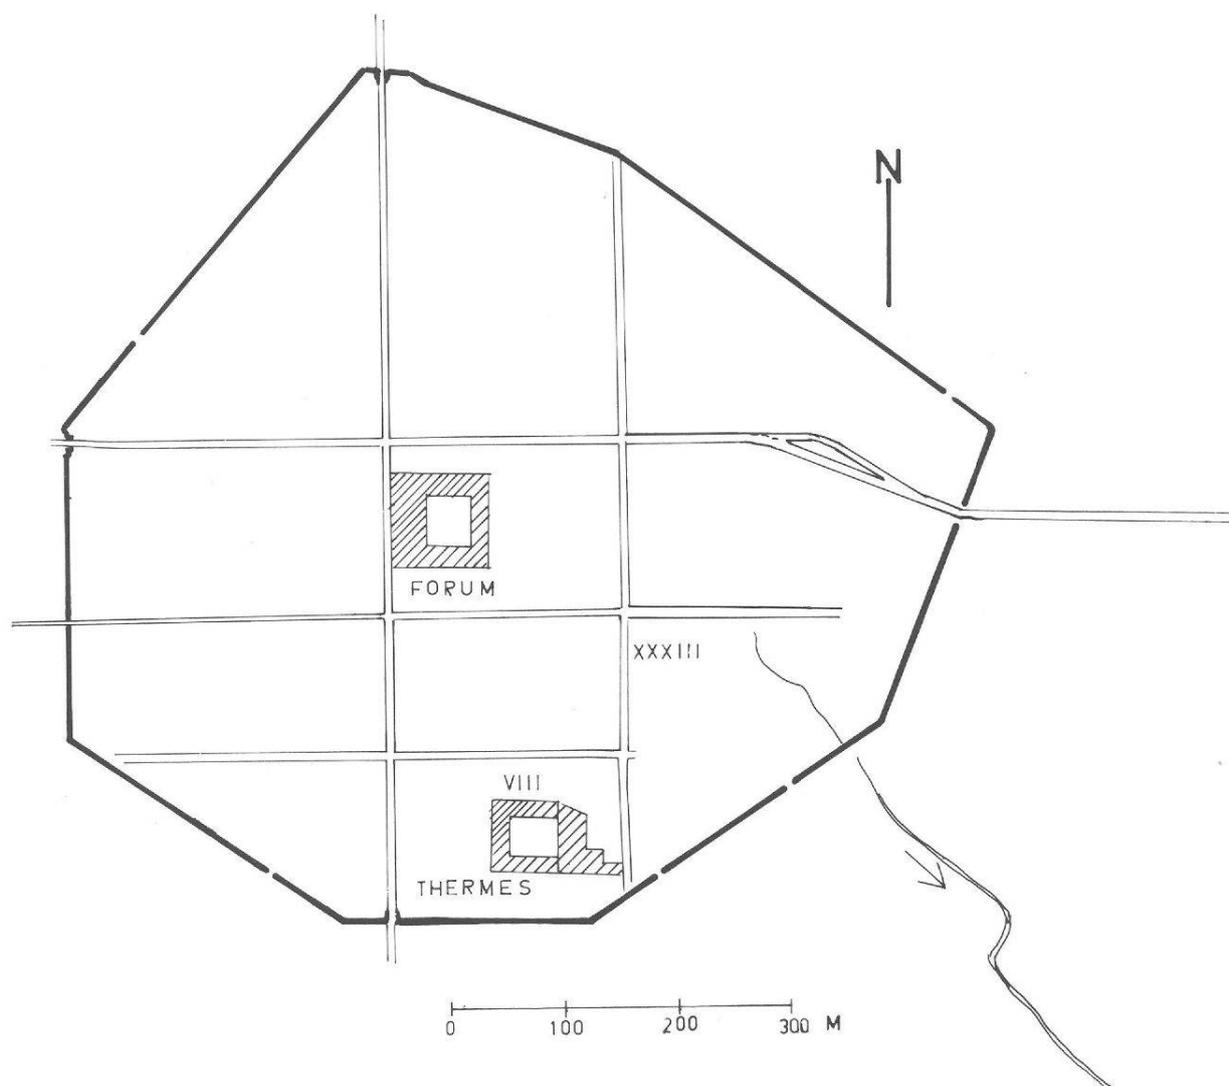
Les constructeurs de la muraille n'eurent à enjamber que la petite dépression du ruisseau qui traverse la courtine sud-est. A cet endroit, le sol marécageux nécessita l'enfoncement de pieux de bois pour étayer le mur. Le cours d'eau prend sa source dans l'insula XXXIII⁵⁵. Il existe en outre dans l'insula VIII une source immédiatement canalisée dont les eaux alimentent des bains privés de cette insula. De là, l'eau s'écoule vers la muraille et une sortie est aménagée sous la poterne sud-est.

- Le cours d'eau de l'insula XXXIII s'écoule actuellement par une brèche de la muraille. Les côtés de cette brèche furent examinés par Hope en 1902⁵⁶. On découvrit les restes du piédroit est, le piédroit ouest ayant complètement disparu. Aucune trace d'arc ou de

Fig. 17 Calleva Atrebatum (redessiné d'après J. Wachter, Towns, fig. 60).
