Zur Baugeschichte und Situation des Grabmonumentes beim Augster Osttor (Grabung 1991.52)

Autor(en): **Schaub, Markus**

Zeitschrift: **Jahresberichte aus Augst und Kaiseraugst**

Band (Jahr): **13 (1992)**

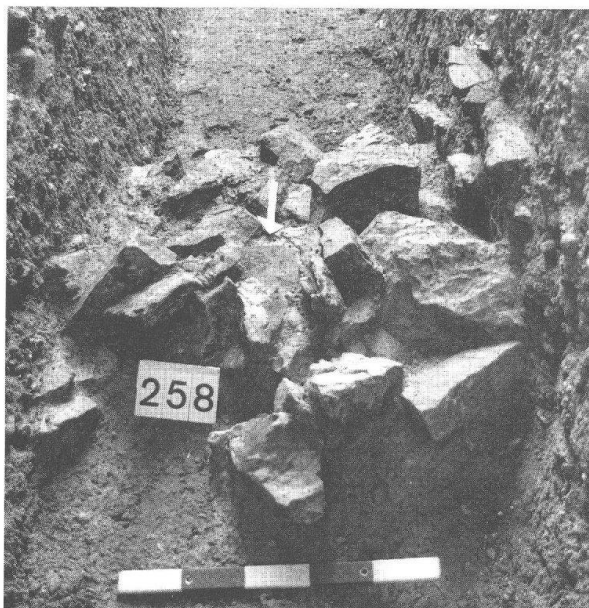
Abb. 4 Augst BL, Osttor. Fundamentreste der Mauer 36. Blick gegen Süden. Links Profil 1 (Abb. 3).

In diese Schichten wurde die Mauer 36 eingetieft (Abb. 3, Schicht 4 [Profil 1]). Das erhaltene Fundament bestand aus einer lockeren Kalksteinschüttung, dessen Steine lokal mit wenig Mörtel gefestigt waren (Abb. 2 und 4).

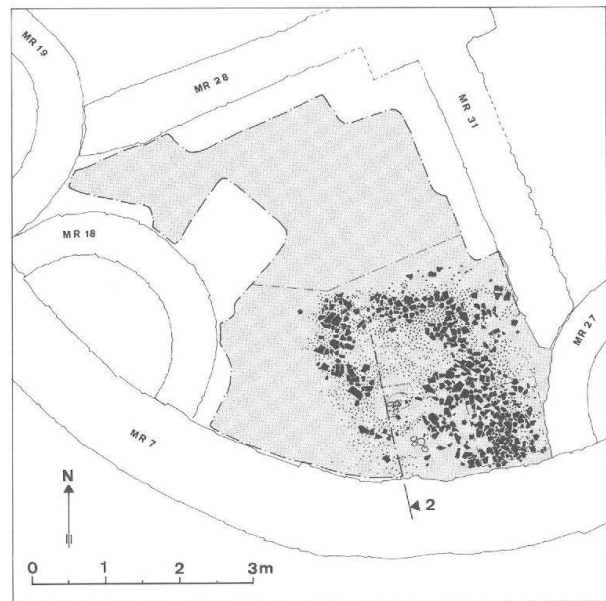
Abb. 6 Augst BL, Osttor. Grabungen 1966.56 und 1991.52. Kremationsplatz aus der Zeit vor dem Bau des Grabmonumentes, oberes Niveau (vgl. Abb. 8). M. 1:100. Schwarz: Amphorenscherben. Linie 2: Lage von Profil 2 (Abb. 9). Helle runde Fläche in der Profilmittte: Stelle des Brandgrabes mit Leichenbrand, Nägeln des hölzernen Behälters und Balsamarien.

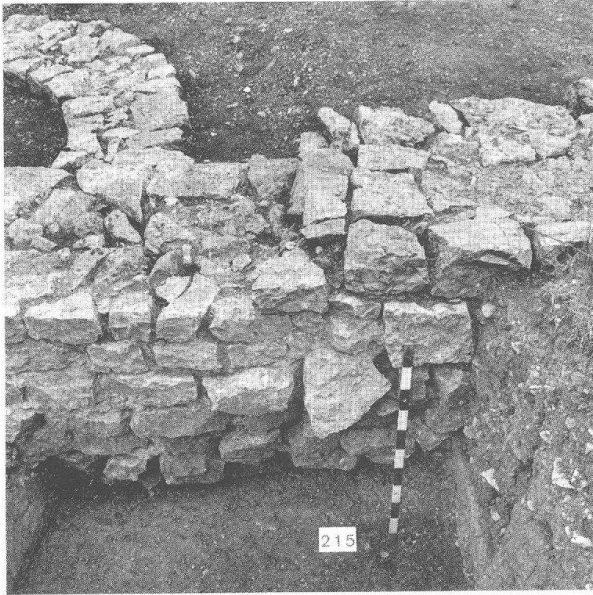
Abb. 16 Augst BL, Osttor. Grabung 1991.52. Bau-
fuge in der Umfassungsmauer 7, östlich von
Entlastungsbogen 18 (vgl. Abb. 15,2). Die
Unterkante von Fundament und Vorfunda-
ment ist abgetrept.

Eine klar erkennbare Baufuge in der Umfassungsmauer 7 befindet sich etwa 80 cm östlich von Entlastungsbogen 18 (Abb. 15,2; 16; vgl. auch Abb. 2). Das Vorfundament steigt hier in zwei Stufen um je eine Steinlage gegen Südosten an. Ebenso ist die Unterkante des Fundamentes mit einer Abtreppung an die Geländesituation angepasst (s. oben mit Anm. 18).

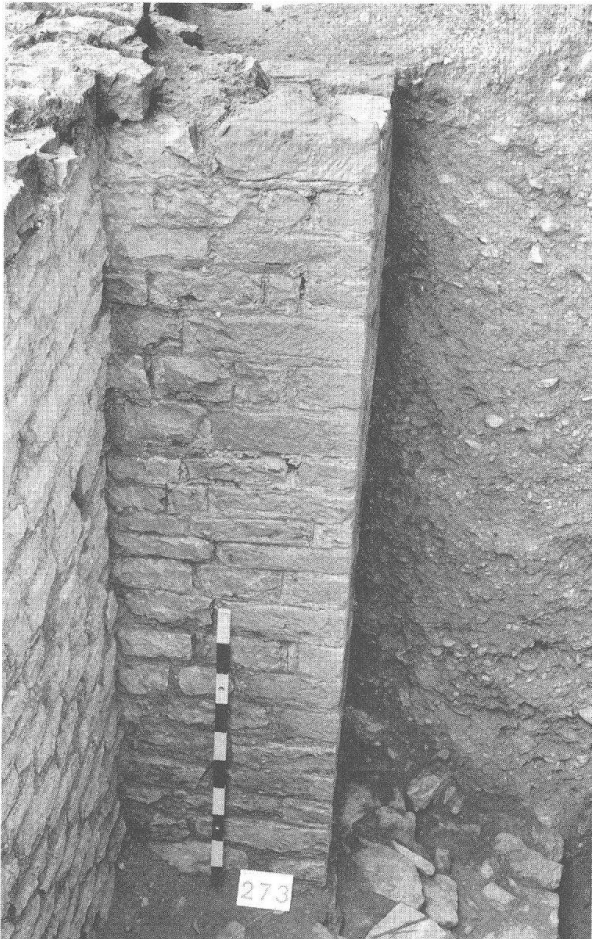
Abb. 19 Augst BL, Osttor. Grabung 1991.52. Ansicht an den Stützpfiler 34. Blick gegen Westen. An den unverwitterten Stellen ist der steinsichtige *Verputz mit Fugenstrich* zu erkennen.

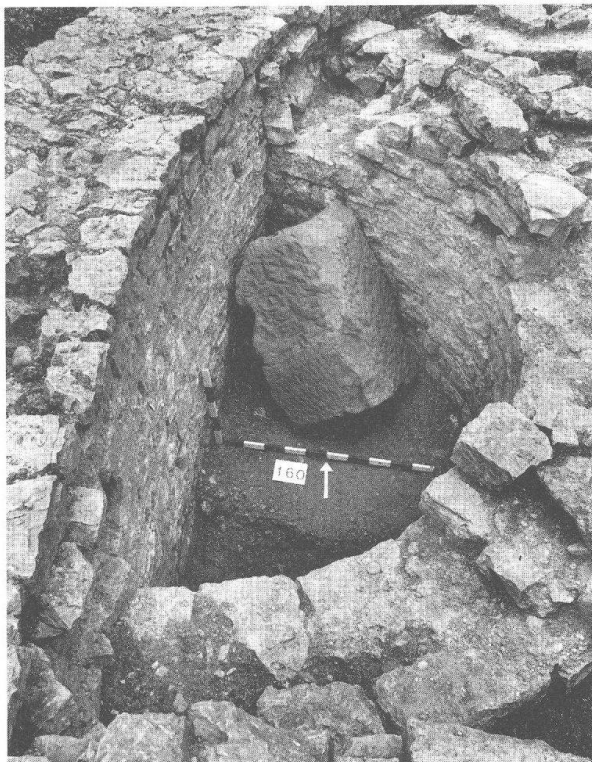
Abb. 22 Augst BL, Osttor. Grabung 1991.52. Blick gegen Norden. Der Sandsteinquader im Entlastungsbogen von Mauer 20 ist wohl vor oder während dem Auffüllen des Grabmonumentes in den Hohlraum gefallen.

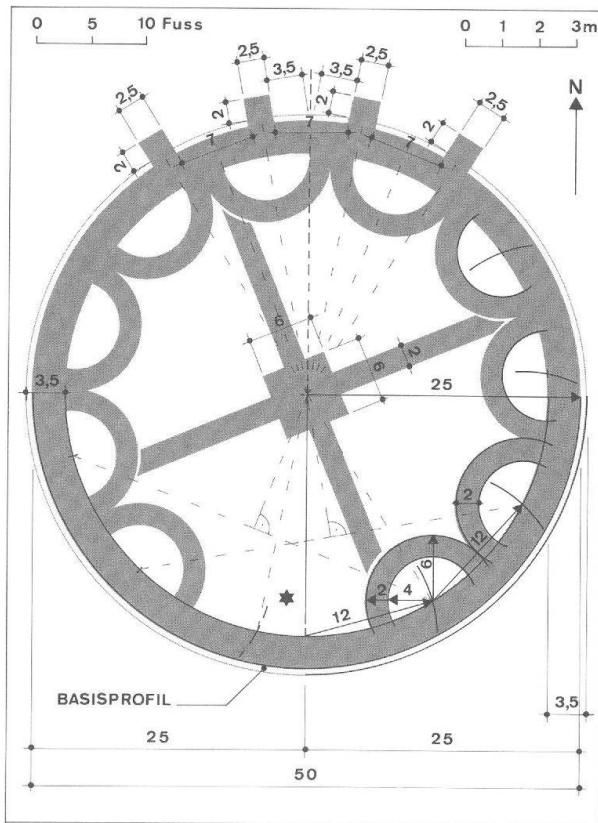
Abb. 29 Augst BL, Osttor. Metrologisches Planschema der Grabrotunde mit römischen Fussmassen. M. 1:200. Folgende konstruktive Arbeitsschritte waren für das Übertragen des Grundrisses ins Gelände notwendig:

Die Vermessung und Übertragung der auf einer Zeichnung festgelegten Grundrissmasse ins Gelände erfolgte beim kreisrunden Grabmonument sicherlich mit Schnur (resp. Seil) und Messstab. Denn jede mit dem Zirkel auf dem Plan gezogene Linie lässt sich mühelos mit einer Schnur ins Gelände übertragen²⁹.

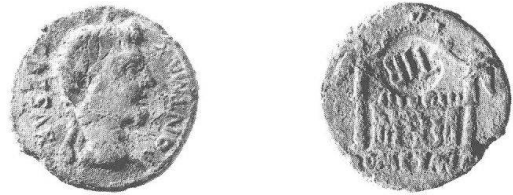
Abb. 31 Augst BL, Osttor. Bronzemünze. As des Augustus mit einem tiberischen Gegenstempel. Inv. 1991.52.C08064.1 (vgl. Anm. 38). M. 1:1.

Ein wichtiger Fund konnte in der Schicht gemacht werden, welche die Fundamentgrube überdeckt, aber noch vor dem Werkschutt der Feinbearbeitung entstanden ist (Abb. 3,8). Hier wurde ein zwischen 10 und 3 v.Chr. in Lyon geprägter As des Augustus mit einem tiberischen Gegenstempel gefunden (Abb. 31)³⁸. Die etwas abgegriffene Münze lässt zum mindesten darauf schliessen, dass der Bau des Grabmonumentes nicht vor Tiberius entstanden sein kann.
