# Die Baueisen aus der Curia und aus dem Tempel Sichelen 2 in Augusta Raurica

Bemerkungen zu den einzelnen Baueisentypen, ihrer ursprünglichen Verwendung und ihrer Herstellung

Verena Schaltenbrand Obrecht\*

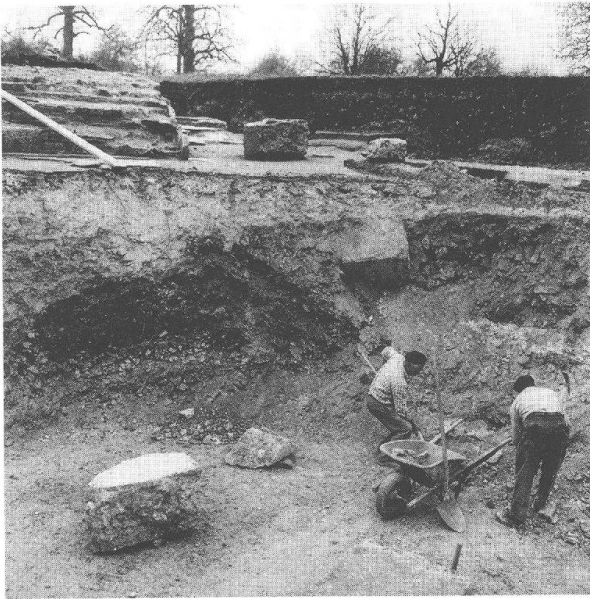
Abb. 3 Augst, Curia (Grabung 1961.60). Das Innere der Curia wird vom Bauschutt befreit – «ausgehöhlt». Das Arbeitsniveau entspricht ungefähr der Oberkante von Schicht 10 in Profil Abbildung 5. Blick von Nordwesten.

Abb. 6 Augst, Curia (Grabungen 1908.60, 1960.60, 1961.60, 1964.60, 1986.60, 1990.60). Grundrissplan mit Eintrag der Schnitte 1–4, der verschiedenen Sondiergrabungen und der Foto-Blickwinkel von Abbildung 3 (<1) und Abbildung 4 (<2). M. 1:150.

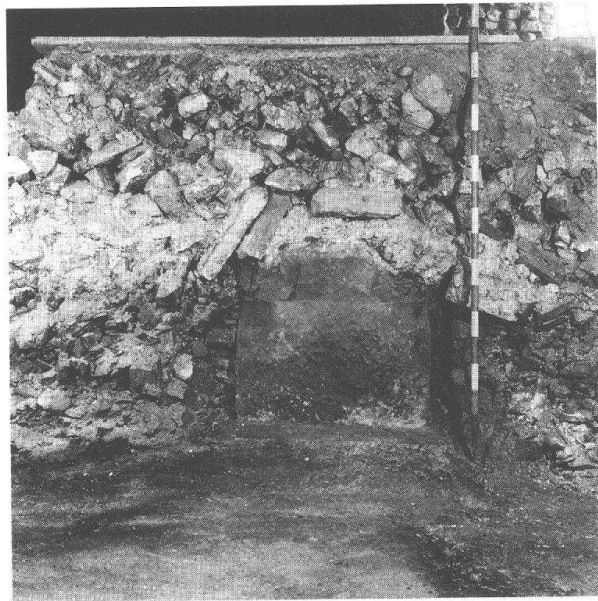
Abb. 4 Augst, Curia (Grabung 1962.60). Detailaufnahme der mittleren Sandsteinsäule. Blick von Nordwesten. Die dunkle Brandschicht läuft bis an die Säule, die grobsteinige Brandschuttschicht hingegen läuft darüber hinweg.

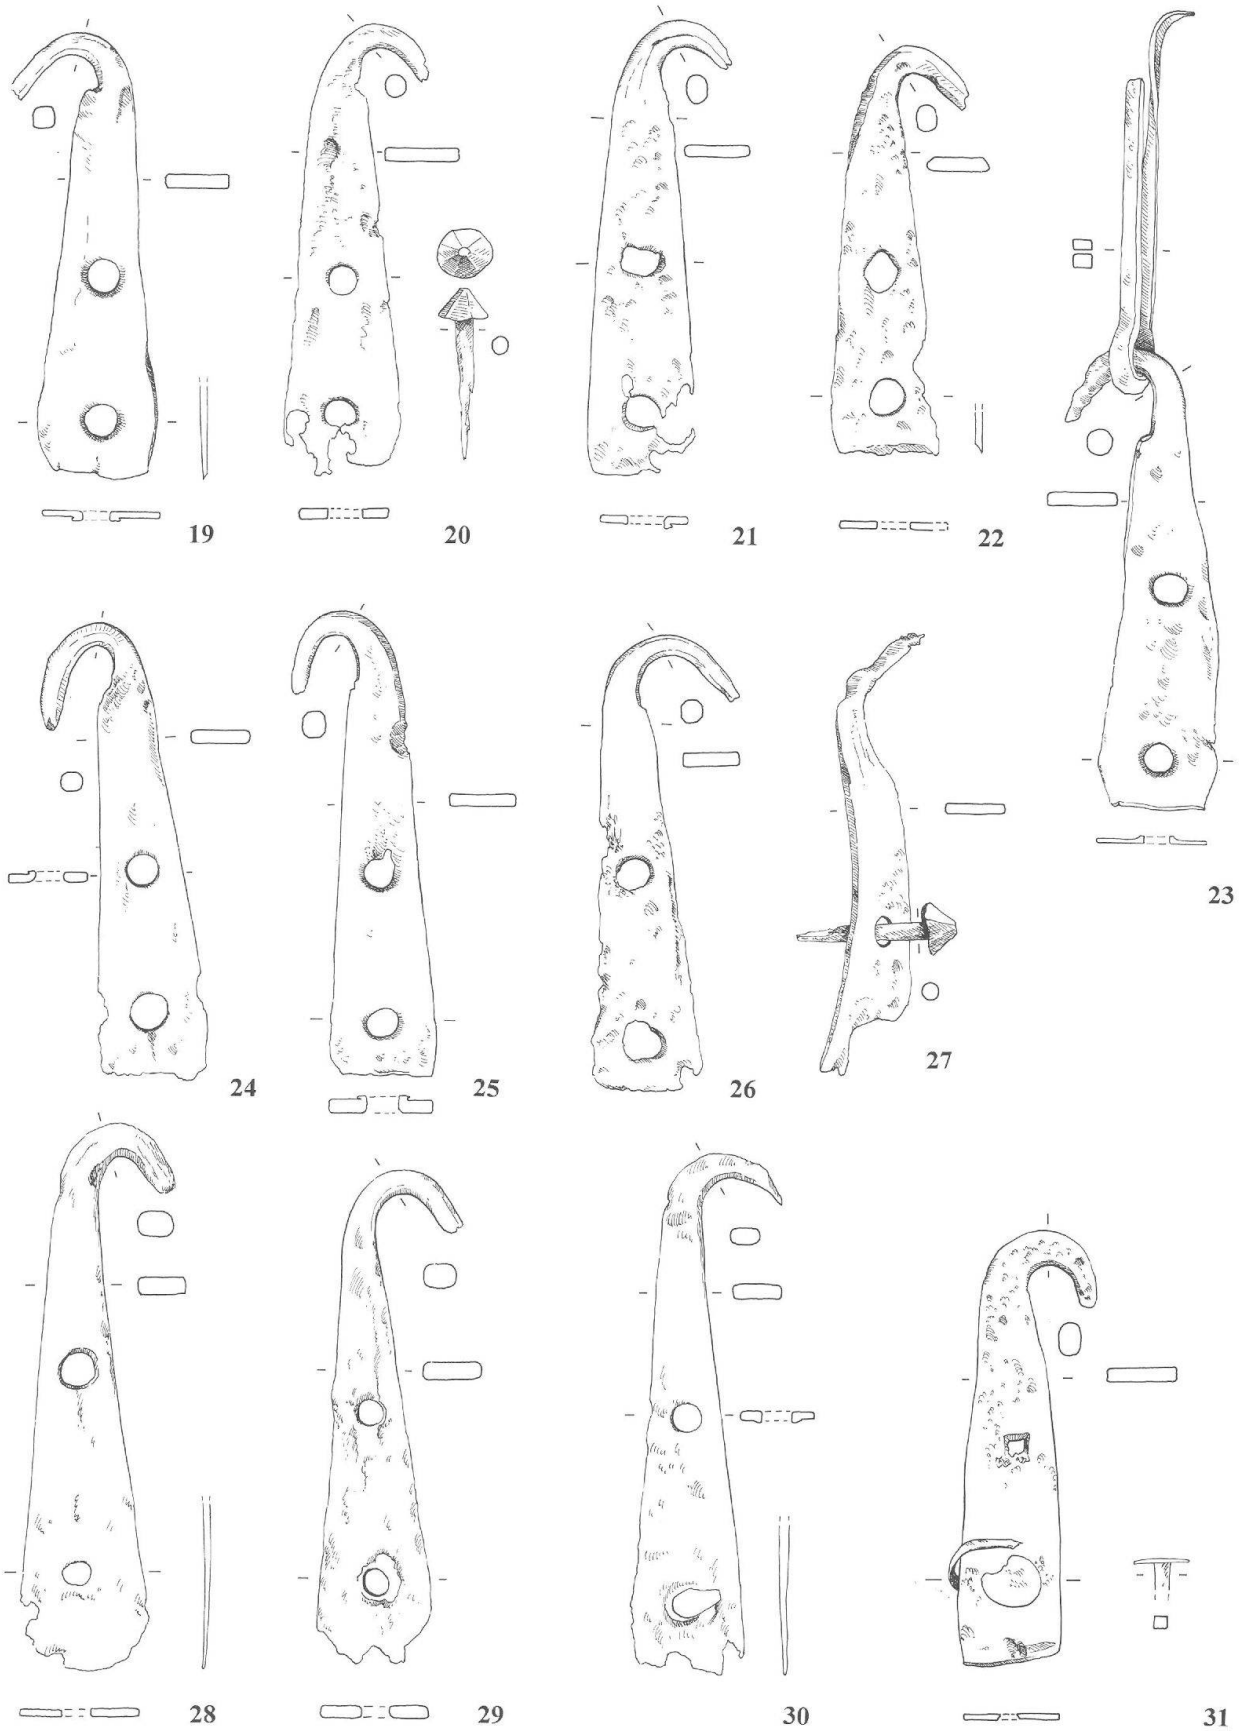
Tafel 3 Augst. Bandhaken Typ 2. Typ 2.1. (19-23), Typ 2.2. (24-27), Typ 2.3. (28-30), Typ 2.4. (31). Fundort: 19-30 Curia, 31 Tempel Sichelen 2. M. 1:2.

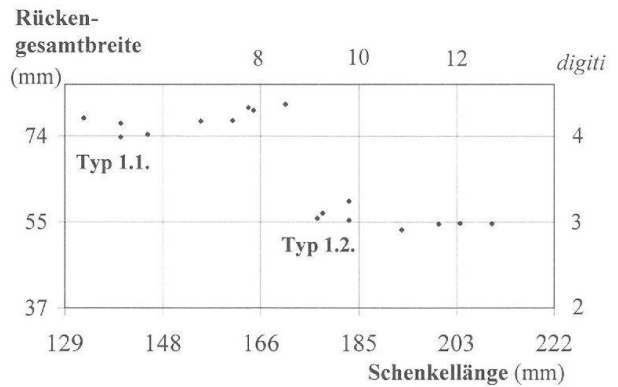
Abb. 17 Augst, Curia. Klammern Typ 1.1. und 1.2.: Beziehung zwischen Schenkellänge und Rückengesamtbreite. Die beiden Untertypen zeichnen sich bei 3 *digiti* (Typ 1.2.) und bei 4 *digiti* Rückenbreite (Typ 1.1.) sehr deutlich ab. Erfasst sind nur vollständige Klammern. Skalierung: *digiti*.

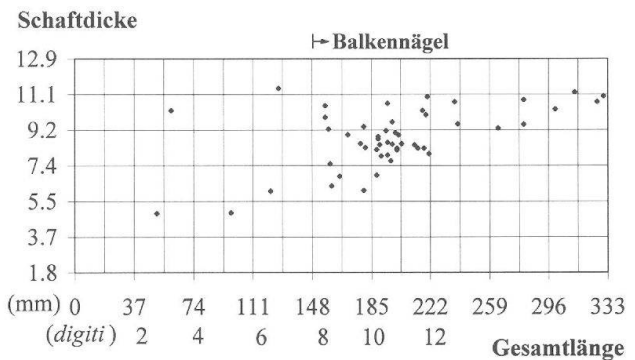
Abb. 23 Augst, Curia. Scheibenkopfnägel: Verhältnis von Nagel-Gesamtlänge zu maximaler Schaftdicke (rund 1 cm unterhalb des Kopfes gemessen). Vertreten sind alle als Einzelstücke gefundenen Scheibenkopfnägel. Skalierung: *digiti*.

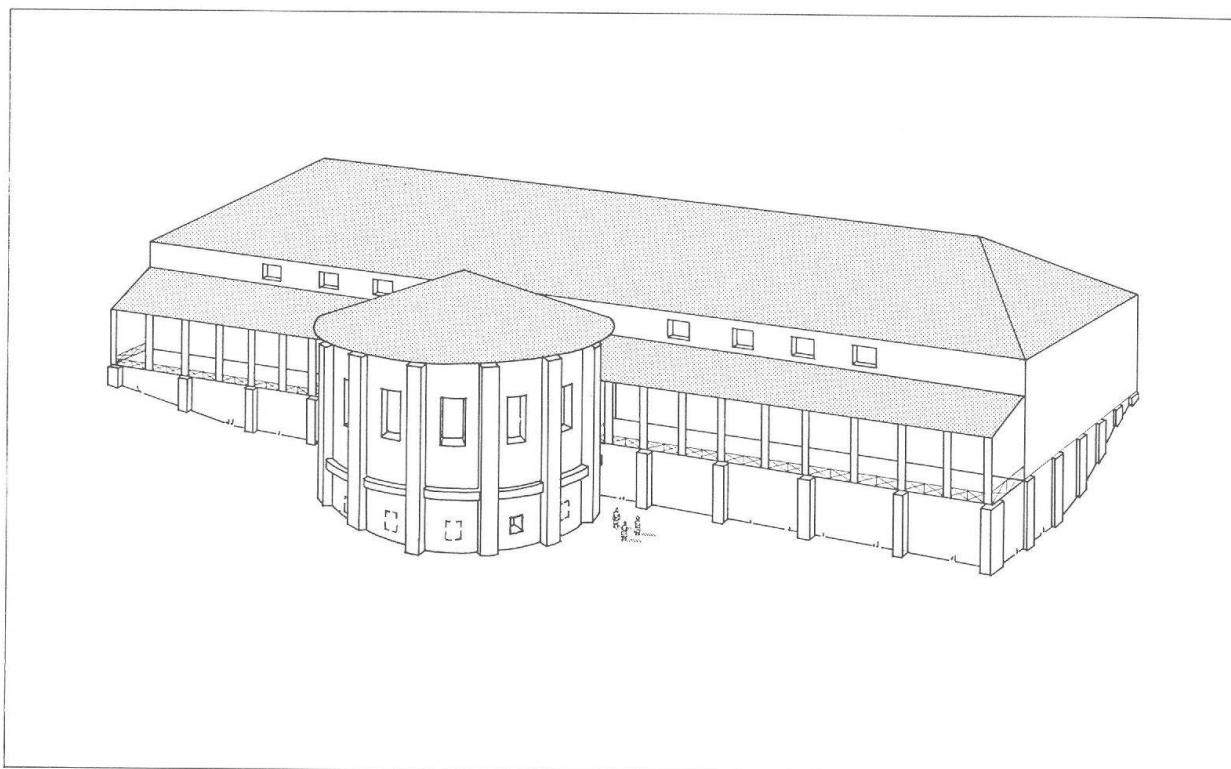
Abb. 54 Augst, Curia (älterer Bauzustand) und ältere Basilica. Rekonstruktionsversuch (nach M. Schaub in P.-A. Schwarz/M. Trunk, vgl. Anm. 5). Ansicht von Norden.
