# Ausgrabungen in Augst im Jahre 2008

Autor(en): **Rychener, Jürg / Sütterlin, Hans**

Zeitschrift: **Jahresberichte aus Augst und Kaiseraugst**

Band (Jahr): **30 (2009)**

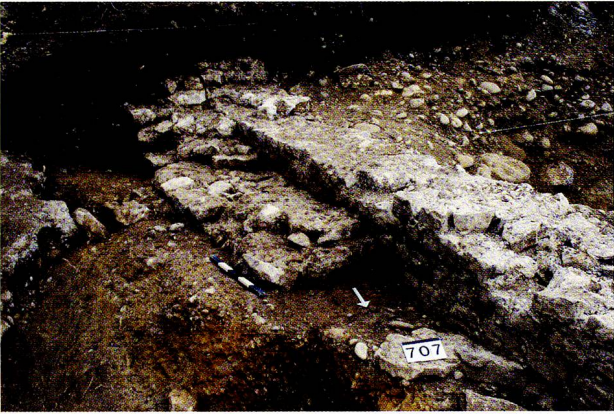
Abb. 3: Augst BL, Werkhof E. Frey AG (Grabung 2008.051). Ansicht an die beiden Mauern MR 1 und MR 11 im Uferbereich des Violenbachs.

Fast unmittelbar an die Grabung 2007.054 anschliessend wurden in der südöstlichen Ecke der Baugrube noch die Reste von Mauern angeschnitten, wovon MR 1 (Abb. 3) die Fortsetzung einer der damals dokumentierten Mauern bildet<sup>2</sup>. MR 1 hatte für die Bauten gegen den Violenbach eine Stützfunktion besessen, da auf ihrer Ostseite noch eine zweite Mauer (MR 11) angebaut war. Da sowohl die im Berichtsjahr dokumentierten Mauerreste recht singular dastehen und zu den im Jahr zuvor in einem Leitungsgraben angegrabenen Mauern auch keine klaren Horizonte gefasst werden konnten, lässt sich zur Art und Weise der römischen Überbauung in diesem Bereich nichts aussagen. Es kann einzig konstatiert werden, dass in römischer Zeit bis unmittelbar – in unserem Fall mindestens bis auf eine Distanz von 10 m – an den Violenbach gebaut worden ist.

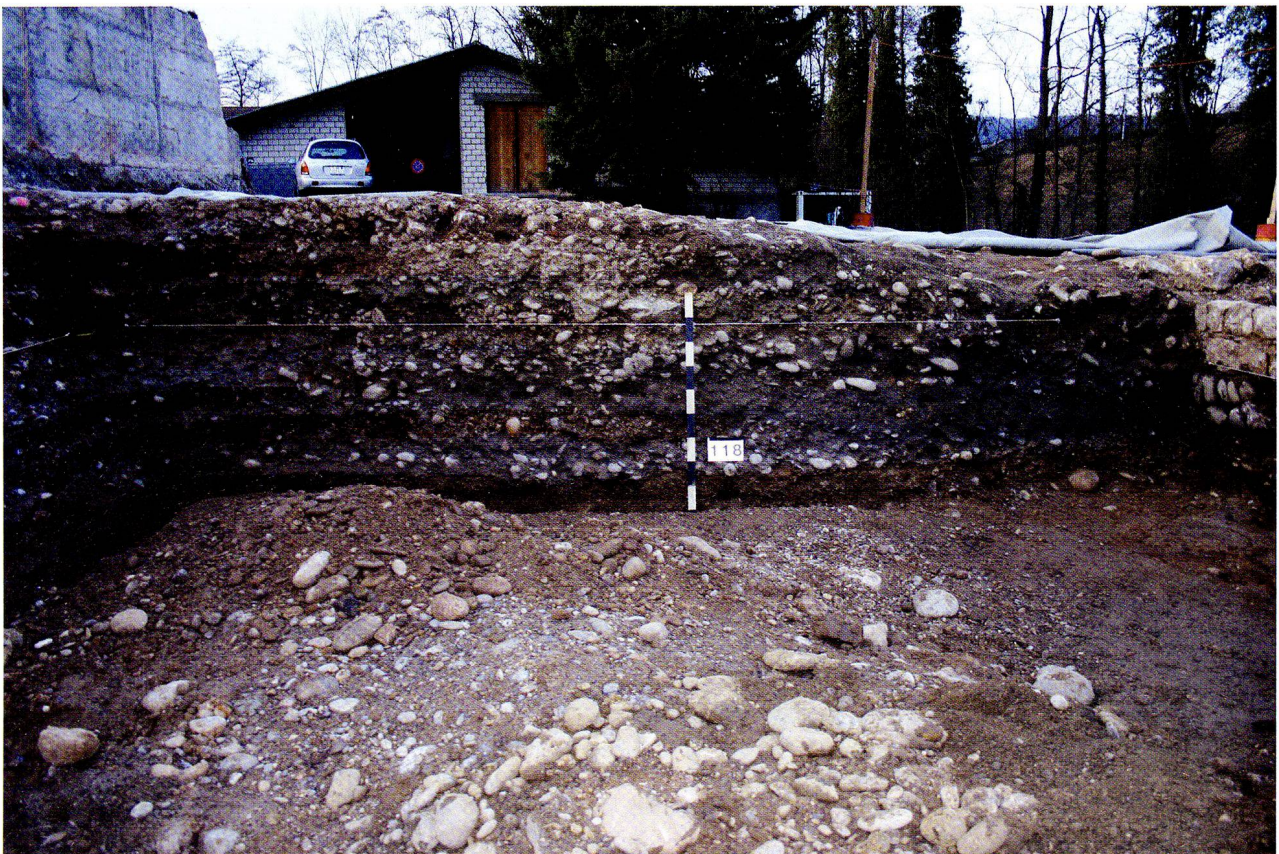
Abb. 4: Augst BL, Werkhof E. Frey AG (Grabung 2008.051). Querprofil P3 durch die römische Fielenriedstrasse. Die mächtige Aufkoffierung stammt fast ausnahmslos aus dem 1. Jahrhundert.

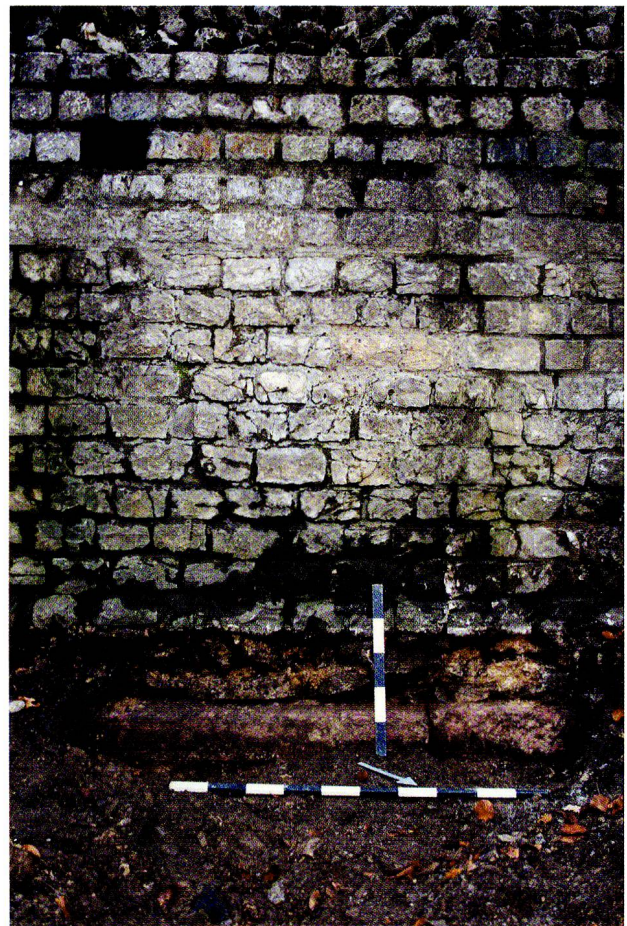
Abb. 9: Augst BL, Amphitheater (Grabung 2008.052). Buntsandsteinblöcke mit Abarbeitungen in der südwestlichen Wangenmauer des Westzugangs. Von Nordosten.

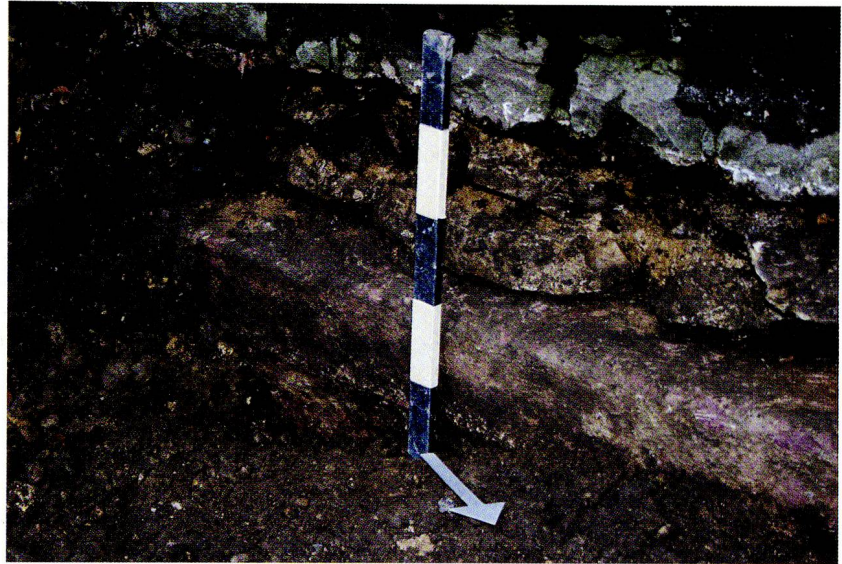
Abb. 10: Augst BL, Amphitheater (Grabung 2008.052). Detail zu Abb. 9. Von Norden.

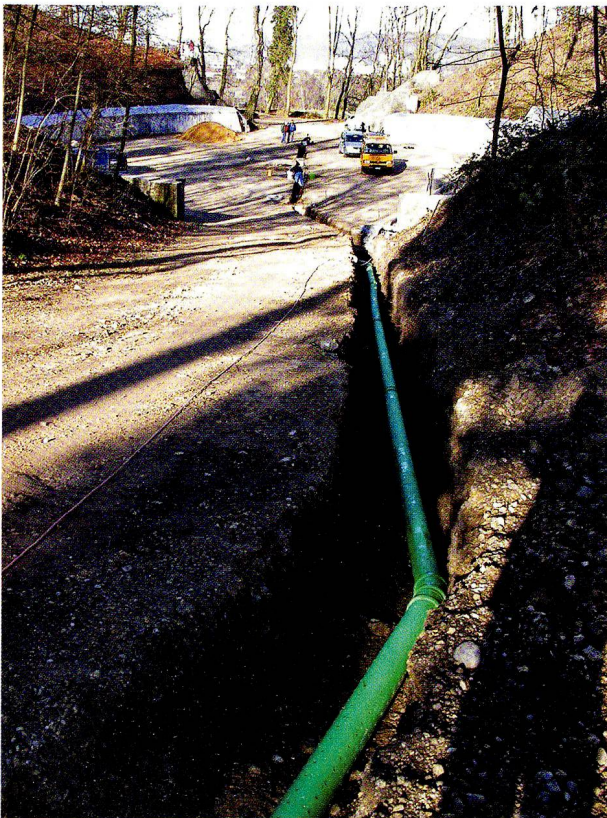
Abb. 11: Augst BL, Amphitheater (Grabung 2008.052). Sickergraben mit eingebauter Leitung an der Kante des modernen östlichen Arenazugangs. Im Hintergrund ist die Arena zu sehen. Von Südosten.

*Kommentar:* Das Amphitheater ist nach umfangreichen Ausgrabungsarbeiten<sup>12</sup> 1987 restauriert worden. Seither haben sich infolge von Witterungseinflüssen zahlreiche Schäden eingestellt. Völlig unbefriedigend ist die Situation beim östlichen Zugang: Bei Regen verwandelt sich der in die Arena

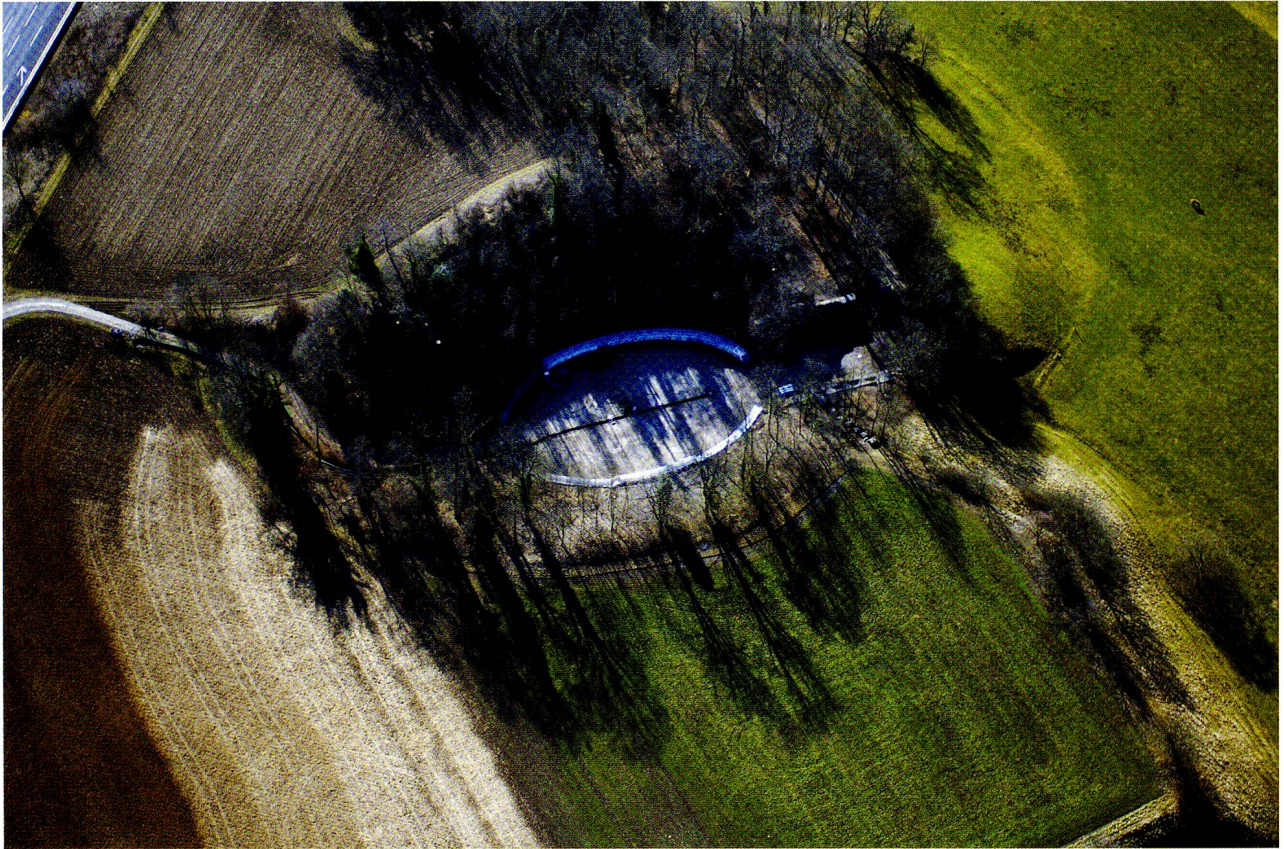
Abb. 12: Augst BL, Amphitheater (Grabung 2008.052). Auf dem Luftbild vom 19.02.2008 ist der Graben auf der ganzen Länge zu sehen, das hineingelegte Kunststoffrohr zeichnet sich dank seiner auffälligen Farbe gut ab. Von Nordosten.

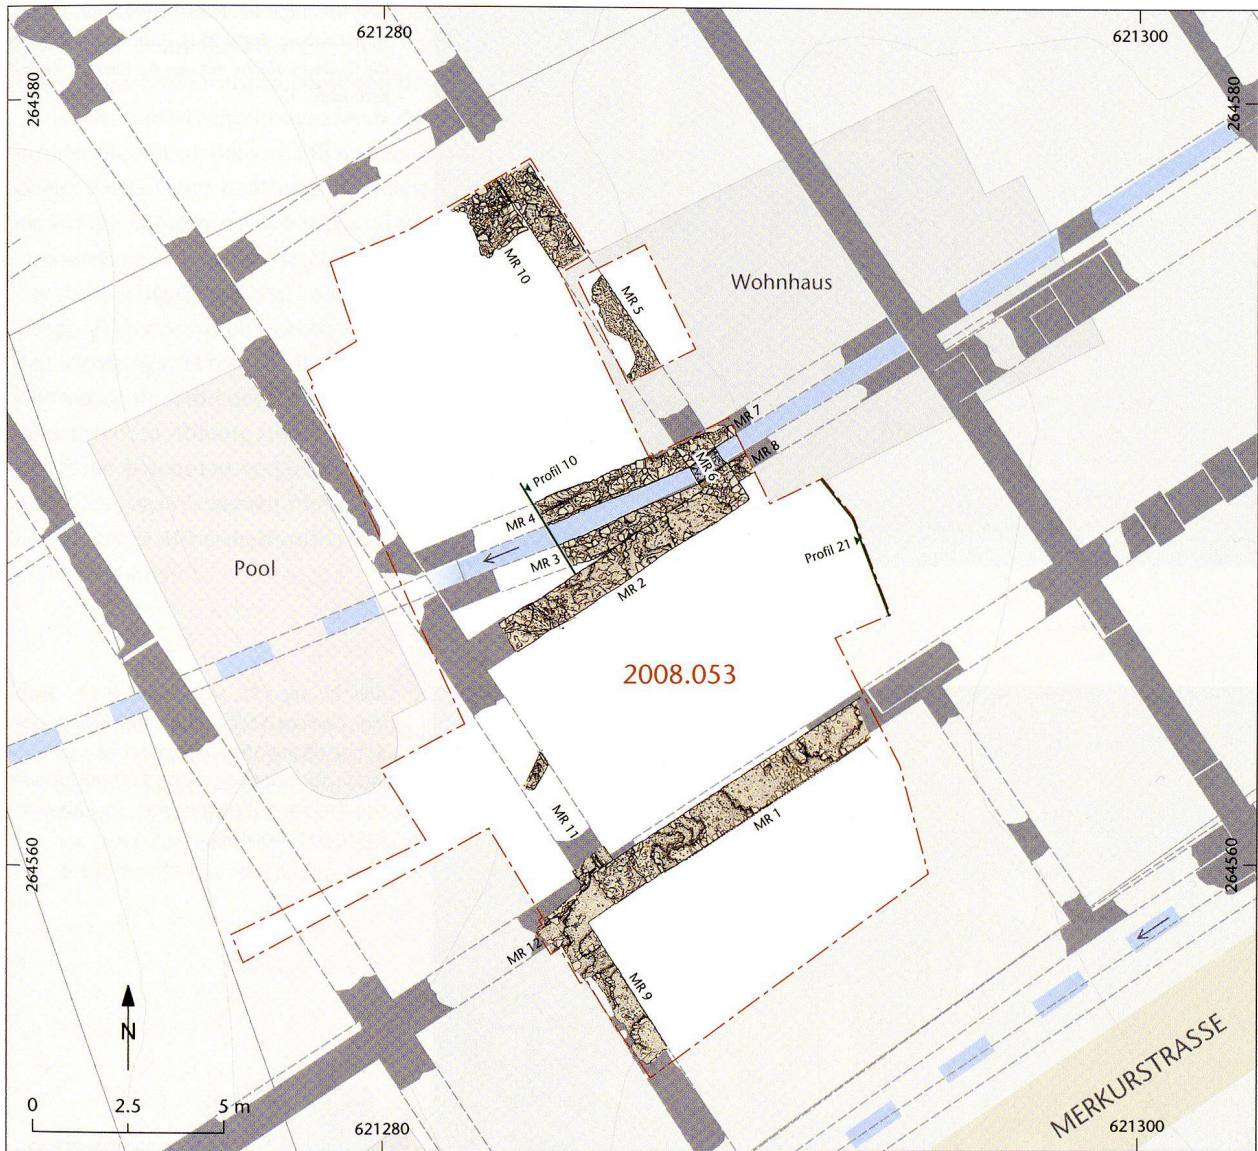
Abb. 14: Augst BL, Sichelstrasse 12 – Südforum (Grabung 2008.053). Situationsplan mit den bereits vorher bekannten Mauerzügen und den 2008 ausgegrabenen Mauern. M. 1:200.

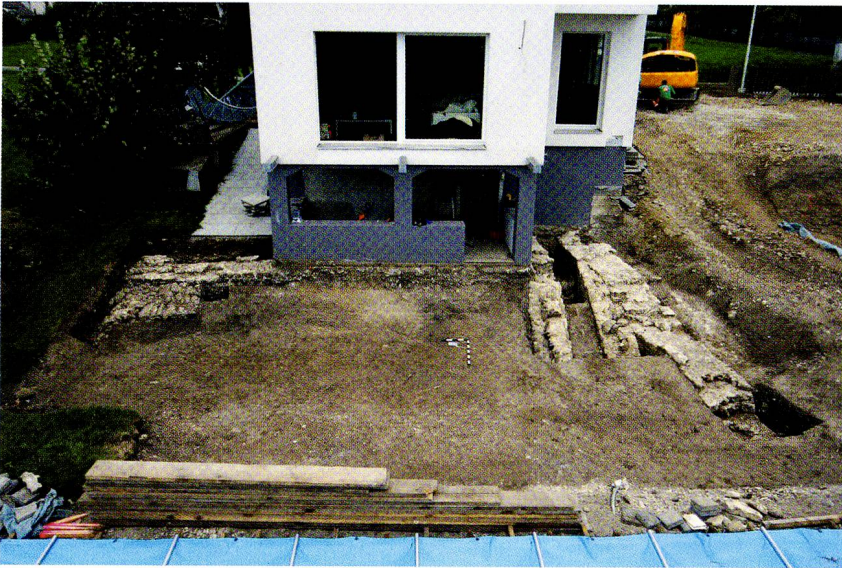
Abb. 16: Augst BL, Sichenstrasse 12 – Südforum (Grabung 2008.053). Blick von Westen auf die Grabungsfläche mit den freigelegten Mauerbefunden.

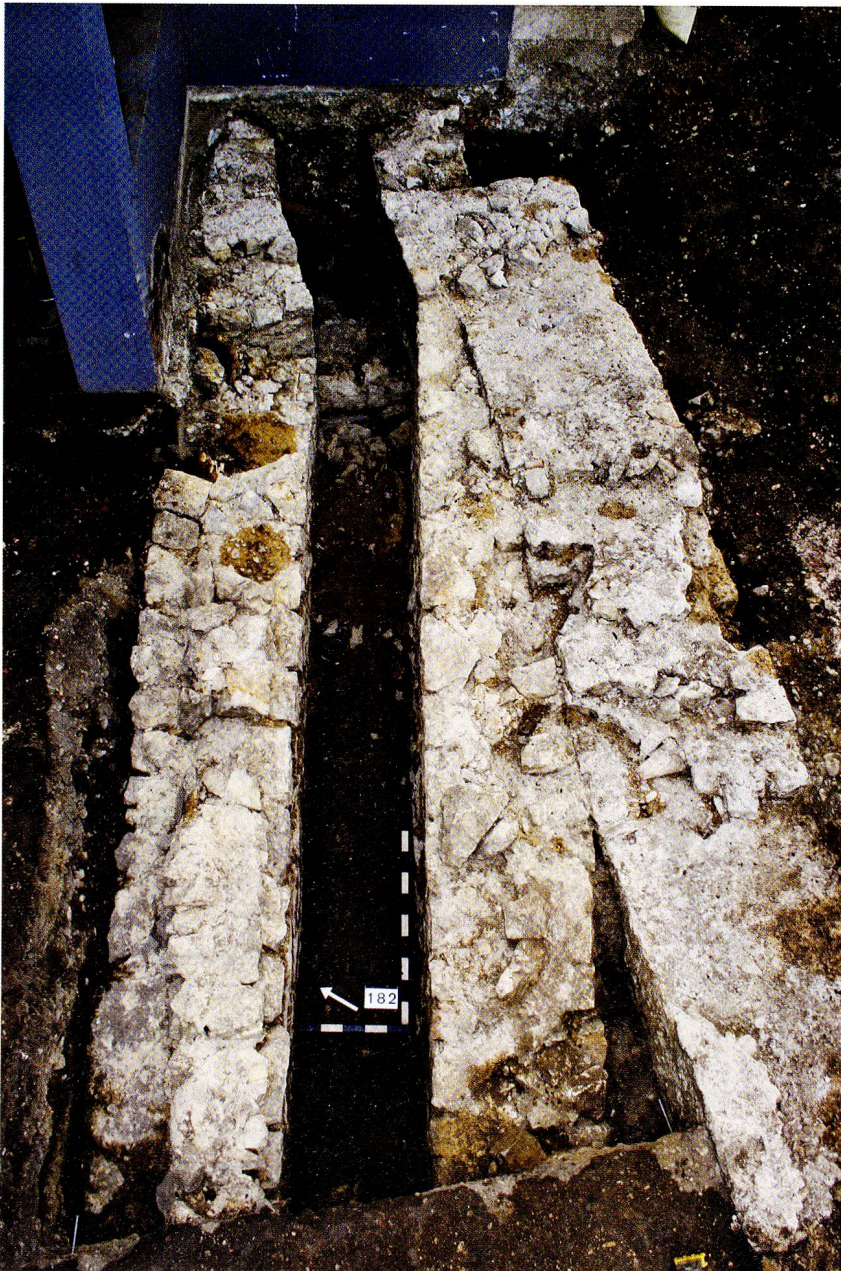
Abb. 17: Augst BL, Sichenstrasse 12 – Südforum (Grabung 2008.053). Blick in den freigelegten Abwasserkanal. Im Hintergrund ist der Durchlass in MR 6 zu erkennen. Im Zentrum befinden sich die beiden Wangenmauern des Kanals mit Resten eines Gewölbes.

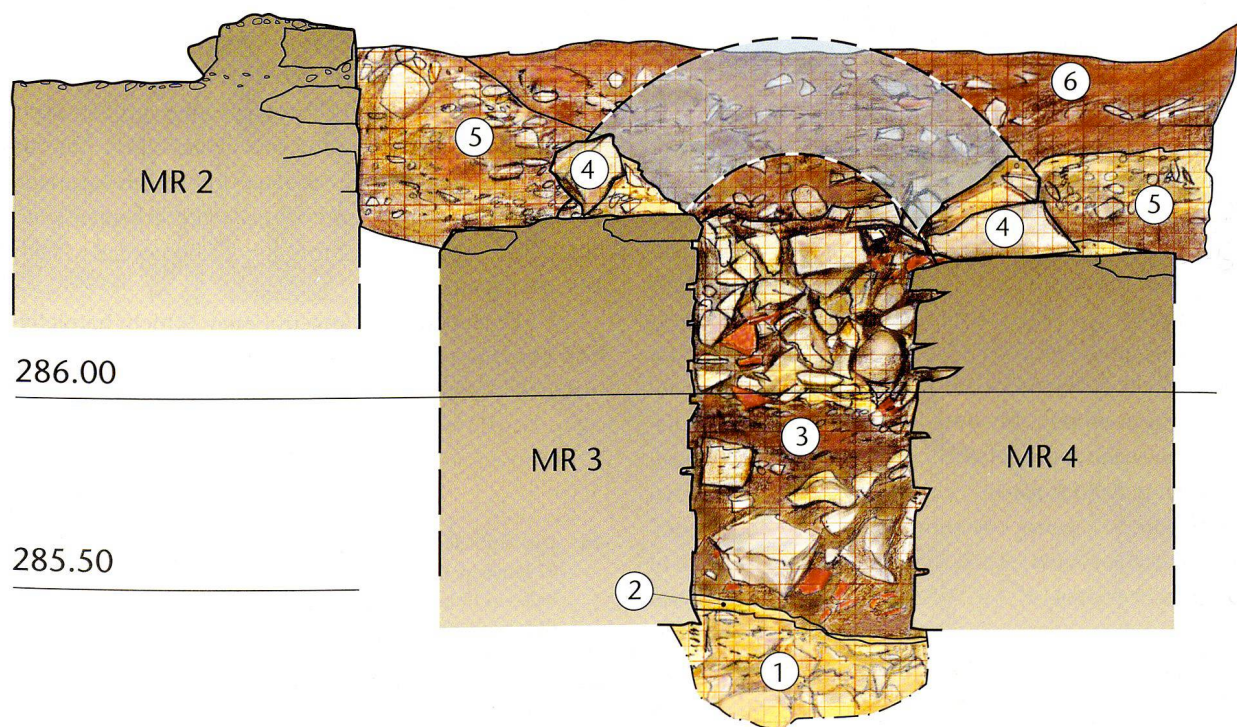
Abb. 19: Augst BL, Sichelstrasse 12 – Südforum (Grabung 2008.053). Ansicht von Profil P 10 durch den Abwasserkanal mit rekonstruiertem Gewölbe. M. 1:20.

4 Überreste des Gewölbes.  
5 Hinterfüllung des Gewölbes.  
6 Moderne humose Überdeckung.

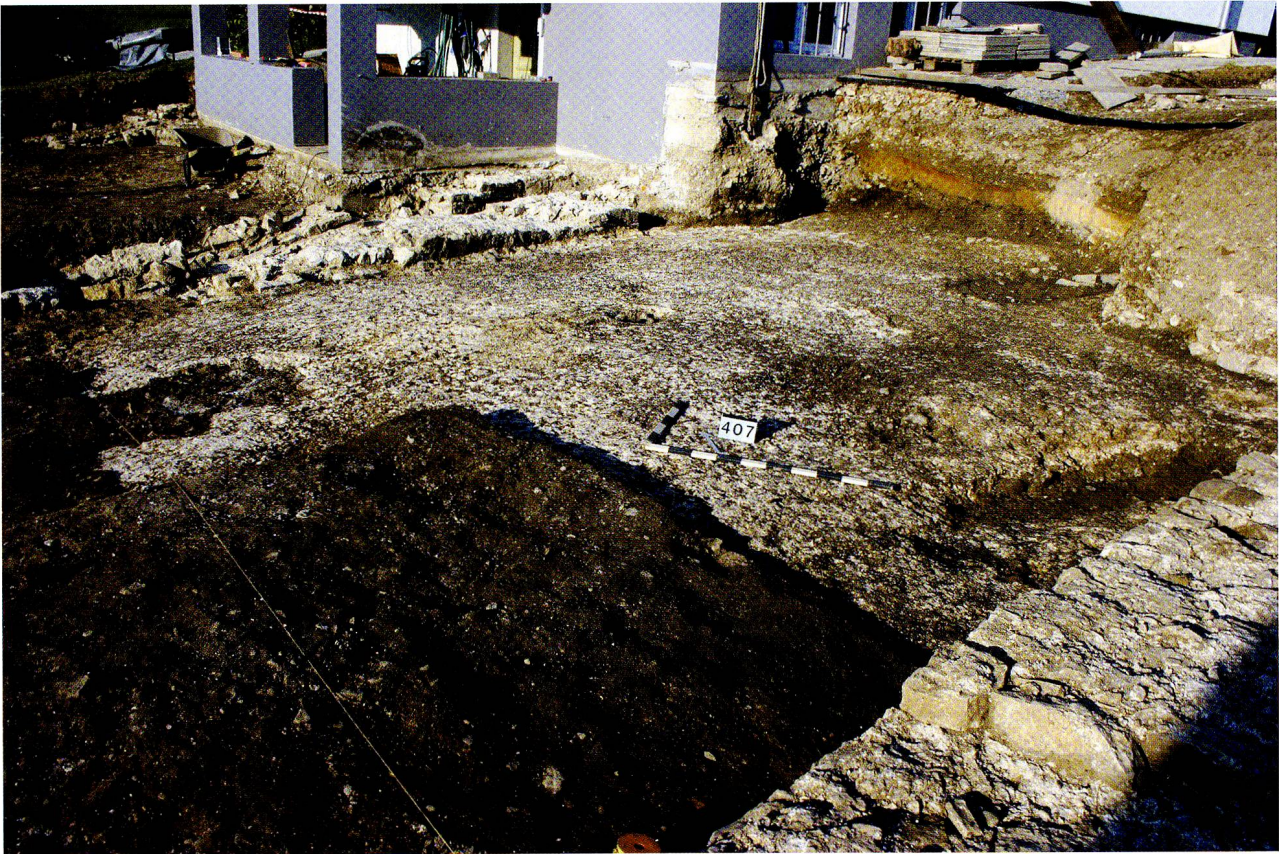
Abb. 22: Augst BL, Sichenstrasse 12 – Südforum (Grabung 2008.053). Blick von Süden auf den kompakten Bauhorizont aus Kalkmörtel und Steinabschlägen.

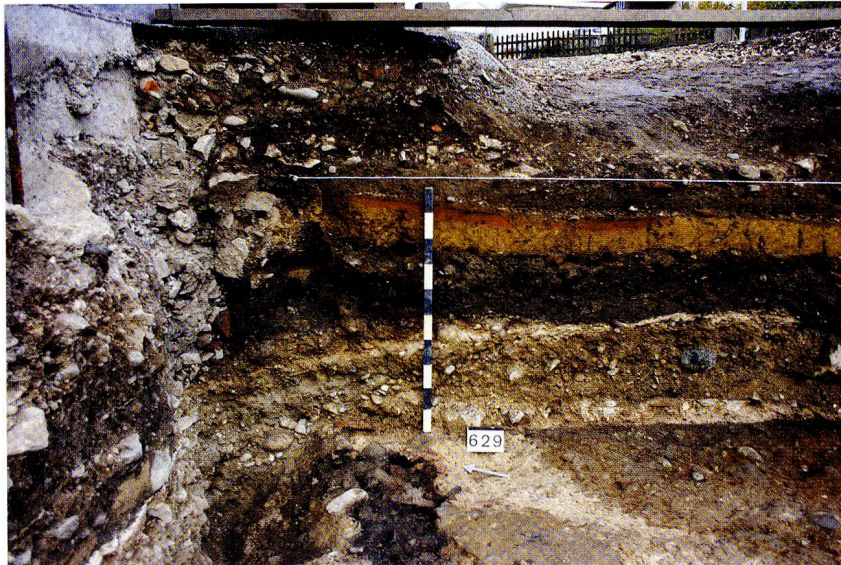
Abb. 23: Augst BL, Sichenstrasse 12 – Südforum (Grabung 2008.053). Blick an Profil P 21 mit den verschiedenen Bauhorizonten und der stellenweise brandgeröteten Lehmschicht.

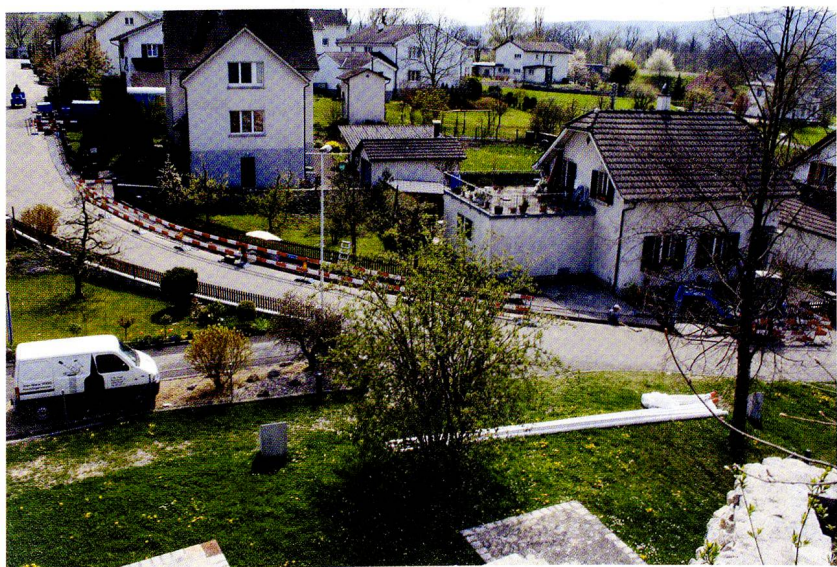
Abb. 24: Augst BL, Schufenholzweg (Grabung 2008.054). Der Leitungsgraben auf einen Blick. Links der bereits wieder verfüllte und mit Belag versehene südliche Teil des Grabens. Der Anfang des Grabens liegt links oben im Bild, wo die blauen Fahrzeuge zu sehen sind, rechts Mitte (beim Bagger) ist das nördliche Ende zu sehen. Blick von Nordosten, aus der Höhe des Szenischen Theaters (Strebe Pfeilerfundamente im Bildvordergrund).

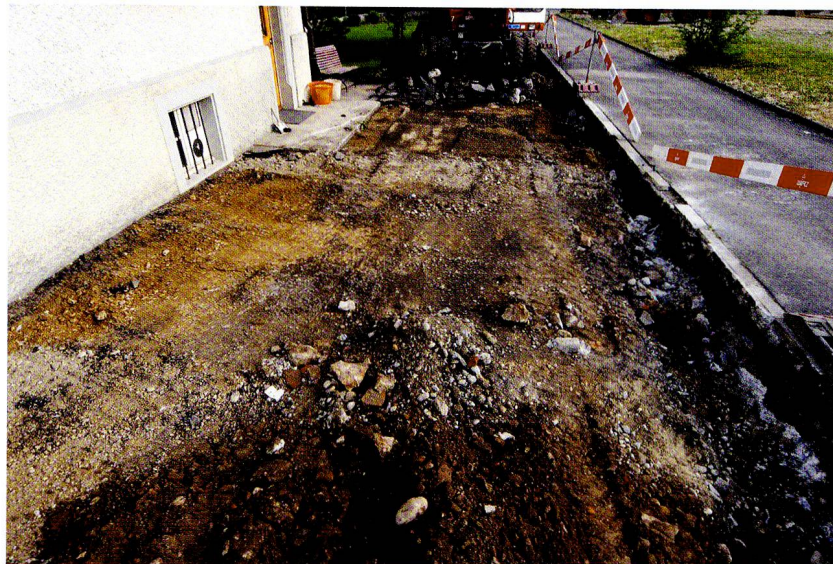
Abb. 25: Augst BL, Degen Zufahrtsstrasse (Grabung 2008.057). Situation nach dem Entfernen des modernen Belags. Der Fotostandpunkt liegt innerhalb des römischen Gebäudes. Gut sichtbar ist die Portikusmauer (auf Höhe des vergitterten Fensters), dahinter schliesst die Fläche der Rauricastrasse an. Von Süden.

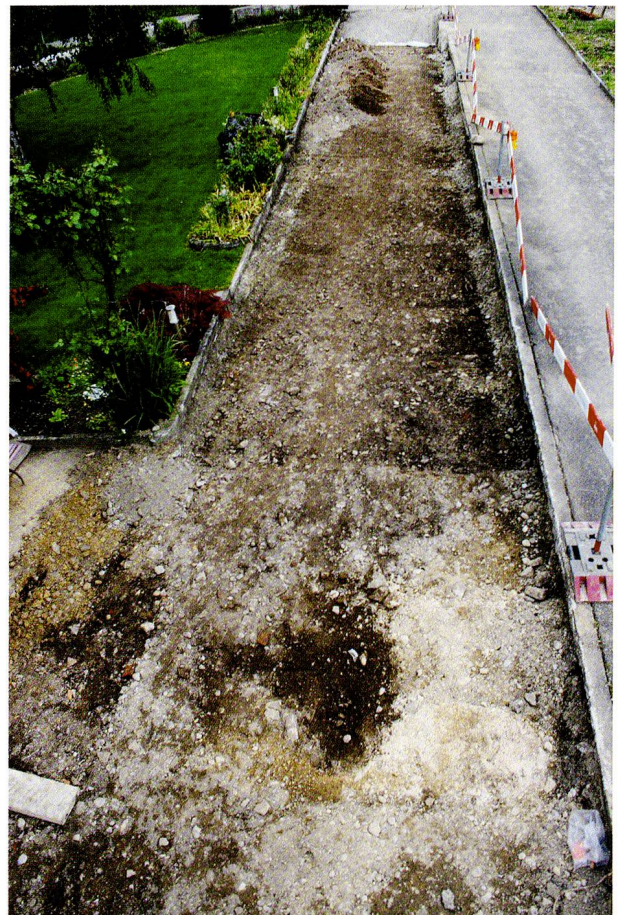
Abb. 28: Augst BL, Degen Zufahrtsstrasse (Grabung 2008.057). Blick von Süden, das heisst von Region 9D her gegen Norden. Im Vordergrund der gereinigte Teil der Rauricastrasse, die quer zum Bild von rechts nach links verläuft. Rechts angeschnitten die bestehende Zufahrt zum Kindergarten; diese Fläche wurde innerhalb der Grabung 1976.051 zumindest teilweise untersucht.

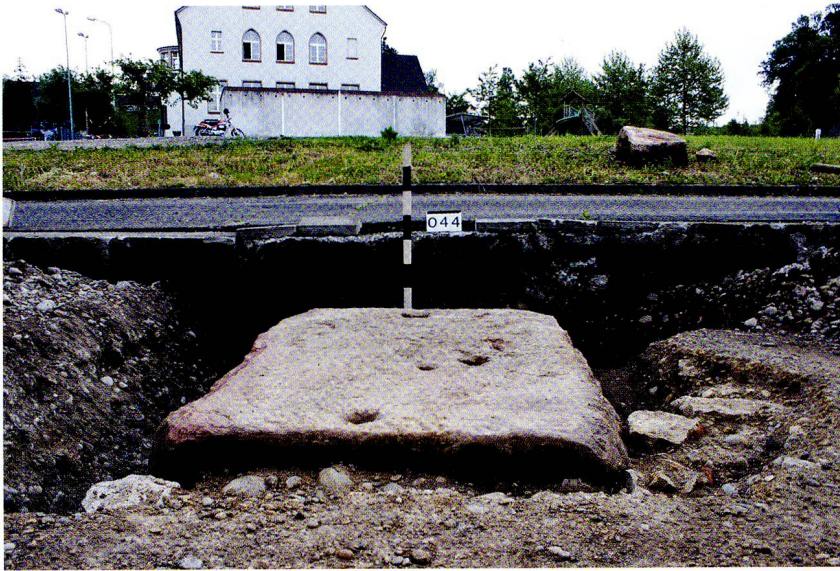
Abb. 29: Augst BL, Degen Zufahrtsstrasse (Grabung 2008.057). Der später entfernte östliche Buntsandsteinblock in situ. Das Bild zeigt, wie wenig unterhalb des modernen Strassenniveaus die Oberkante des Blocks liegt, wobei die im Hintergrund sichtbare Zufahrtsstrasse zum Kindergarten sogar noch einige Zentimeter höher liegt als die entfernte Zufahrtsstrasse auf dem Grundstück Degen vorne. Von Westen.

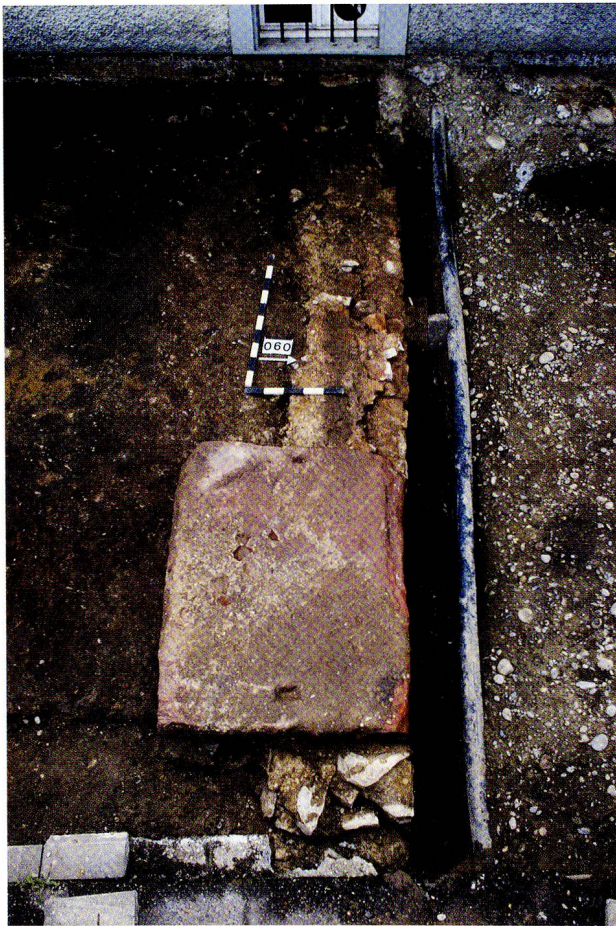
Abb. 30: Augst BL, Degen Zufahrtsstrasse (Grabung 2008.057). Aufsicht auf die Portikusmauer MR 1. Rechts anschliessend die Fläche der Rauricastrasse, links die Gehfläche der Portikus. Der Strassengraben ist durch eine Leitung gestört. Von Osten und oben.

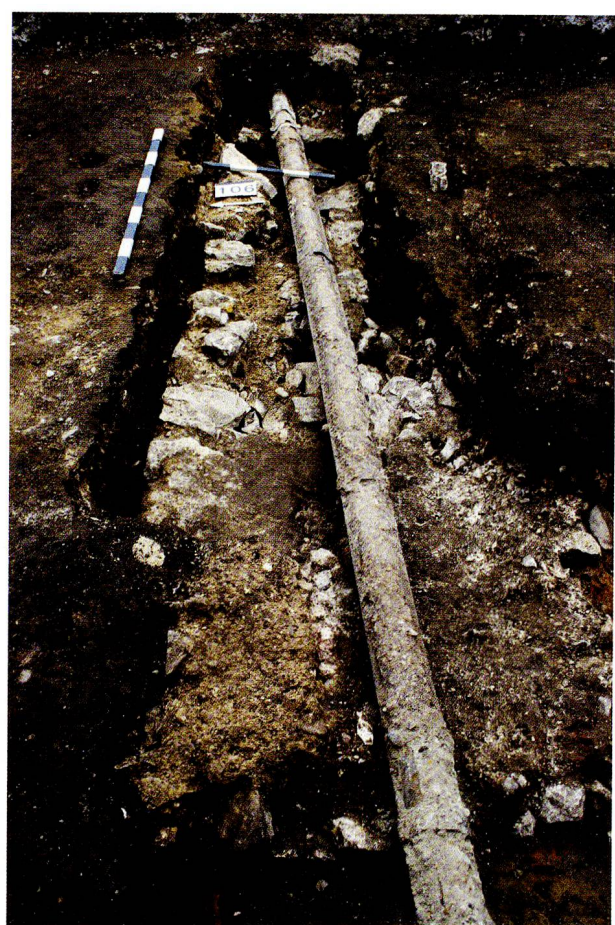
Abb. 33: Augst BL, Degen Zufahrtsstrasse (Grabung 2008.057). Gebäudemauer MR 2 aus Westen aufgenommen. Links die Gehfläche der Portikus, rechts das Innere des Gebäudes. Vorne unten scheint die Mauer abzubrechen. Die Unregelmässigkeit im Mauerzug kann auf einen Eingang deuten.

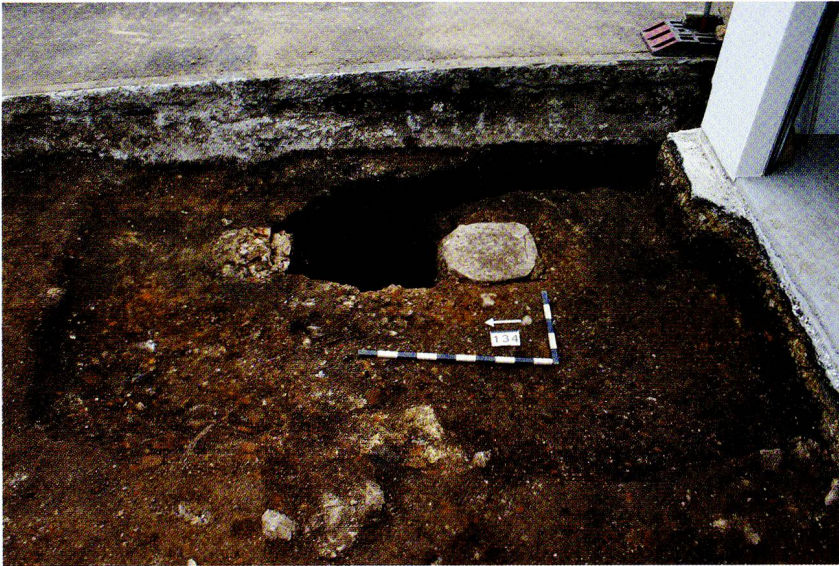
Abb. 34: Augst BL, Degen Zufahrtsstrasse (Grabung 2008.057). Zwei Fundamente für Pfostenstellungen. Das linke Fundament ist aufgemauert, das rechte besteht aus einem Kalksteinblock. Dazwischen liegt die Aushubgrube für den Sickerschacht. Von Westen.

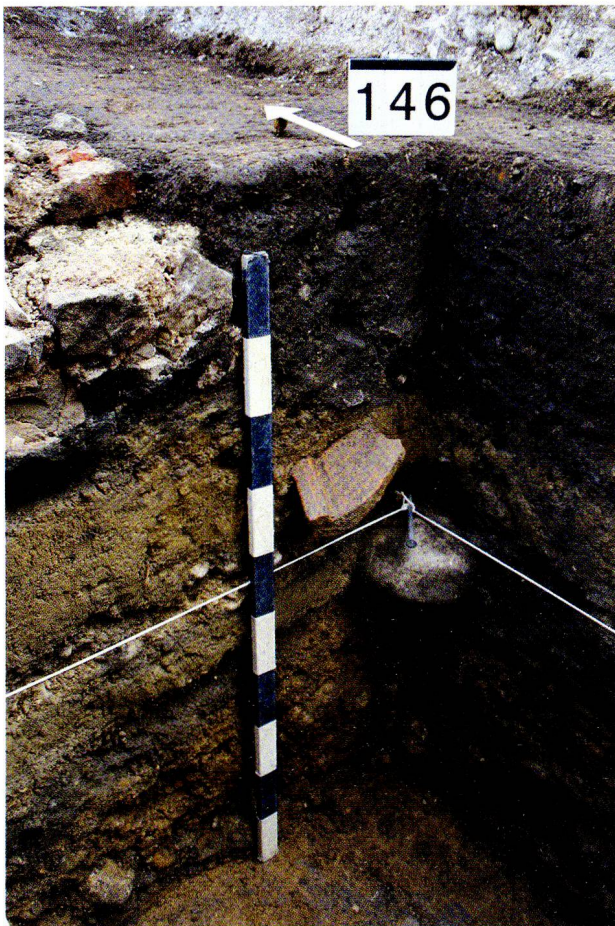
Abb. 35: Augst BL, Degen Zufahrtsstrasse (Grabung 2008.057). Die Aushubgrube für den Sickerschacht (vgl. Abb. 34) ermöglichte die Dokumentation einer Schichtabfolge innerhalb des überbauten Teils der Region 9D. Links angeschnitten das gemauerte nördliche Fundament. Von Südwesten.

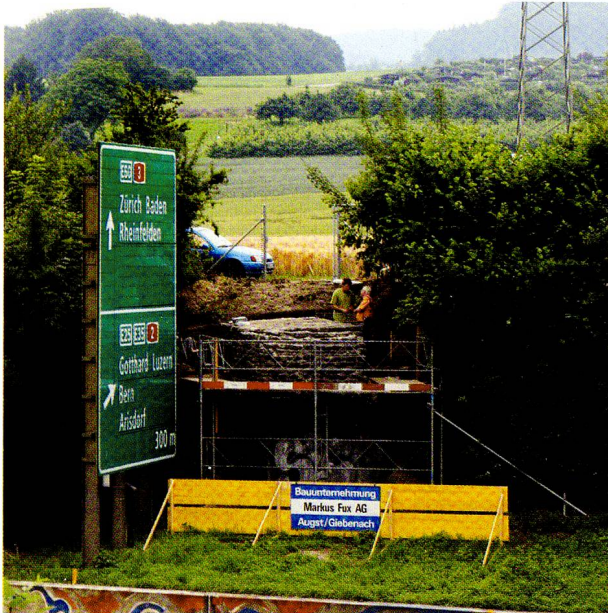
Abb. 36: Augst BL, Sanierung Stadtmauer West (Grabung 2008.062). Der von Gerüsten und einem Schutzzaun umgebene Stadtmauerrest während der Sanierung. Vorne angeschnitten die Autobahn. Von Nordwesten.

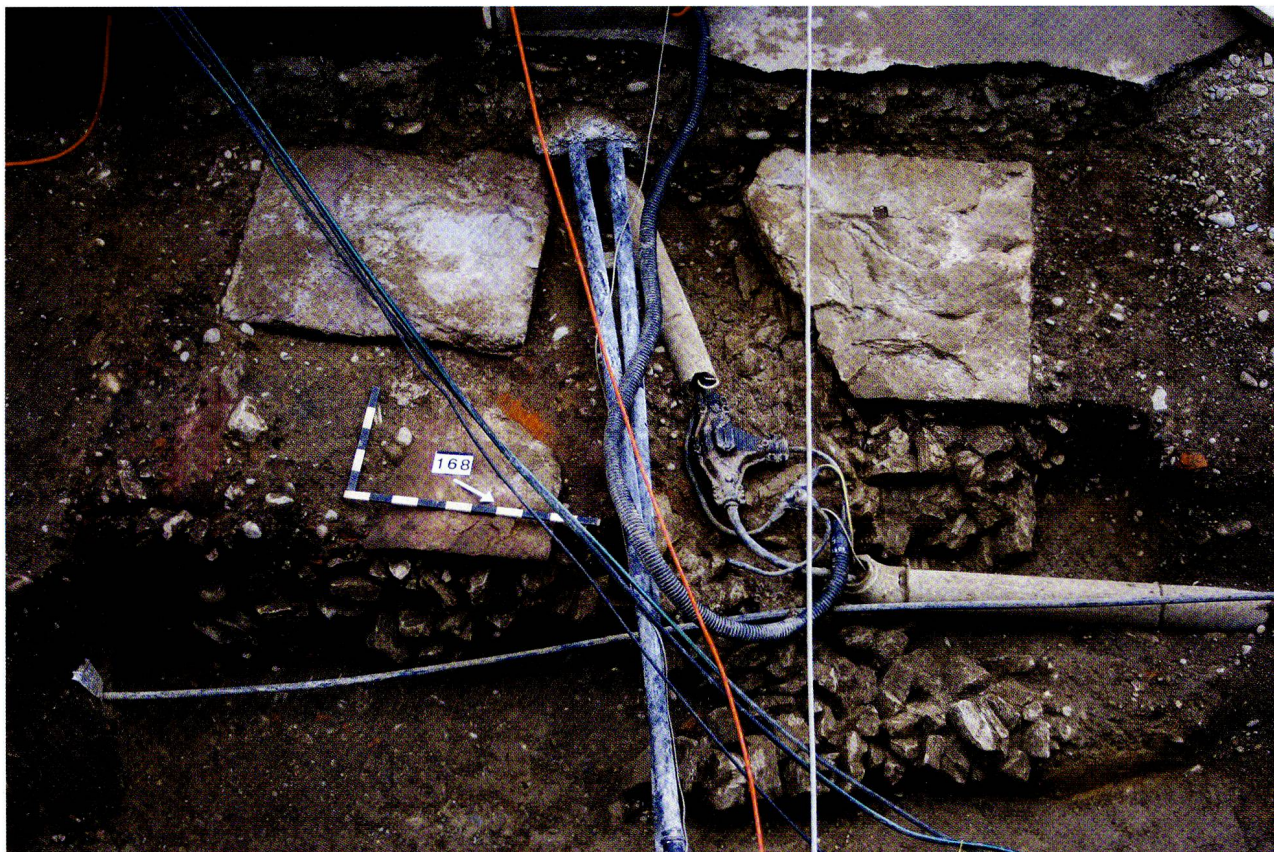
Abb. 37: Augst BL, Elektroleitung E. Frey AG (Grabung 2008.063). Aufsicht auf das durch moderne Leitungen gestörte Brunnenfundament auf der Westseite der römischen Fielenriedstrasse.

Bei einer der oben erwähnten Ausweitungen des Grabens im Kreuzungsbereich von modernen Leitungen kamen am westlichen Strassenrand der römischen Fielenriedstrasse knapp unter der heutigen Teeroberfläche die Reste eines Laufbrunnenfundaments zum Vorschein (MR 4)<sup>52</sup>. Das Fundament aus Kalkstein und Fragmente von Bodenplatten aus Buntsandstein waren leider infolge von früheren Leitungsgräben stark gestört (Abb. 37). Eine 0,5 m mächtige Schüttung aus Kalkbruchsteinen bildete das Brunnenfundament mit den Ausmassen von 3,0 × 3,3 m. Vom ursprünglichen Brunnenboden waren noch zwei grössere Sandsteinplatten *in situ* erhalten, die auf einer Zwischenlage aus feinem Kies auf dem Fundament auflagen. Ihre Oberfläche war aber so stark abgewittert, dass sich keine Hinweise mehr für den exakten Standort der Brunnenwände wie Abarbeitungen oder eine Dichtungsnut fanden. In der Steinschüttung des Fundaments unter der nordwestlichen Bodenplatte lag ein Dupondius des Domitian, der für die Errichtung des Brunnen einen *terminus post quem* von 84 n. Chr. liefert<sup>53</sup>.

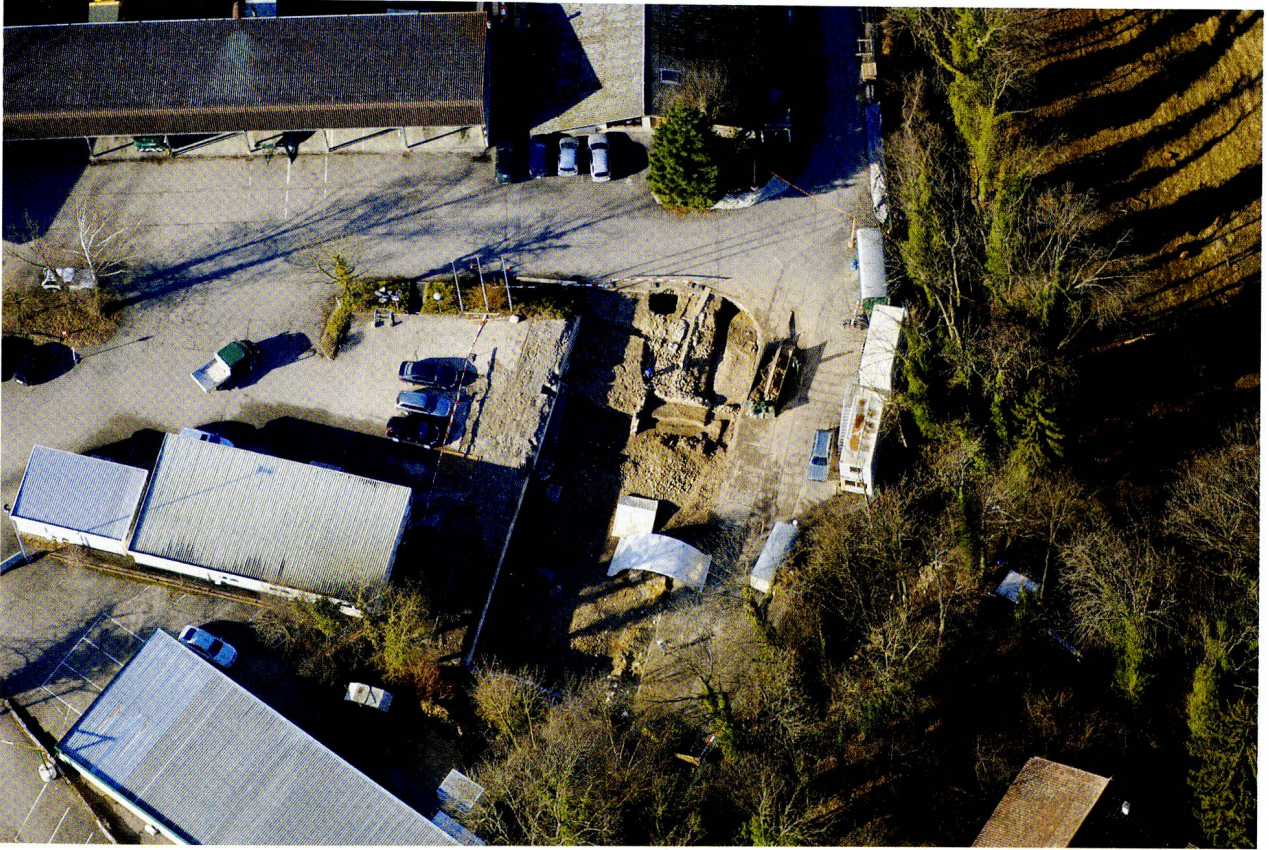
Abb. 38: Augst BL, Luftbildprospektion (Aktennummer 2008.088). Das Areal der Grabung 2008.051 im Werkhof der E. Frey AG (siehe oben S. 122–128). Die dabei teilweise freigelegte Fielenriedstrasse verläuft etwa in der Mitte des Bildes von unten nach oben, rechts davon zeichnen sich innerhalb der Grabung die Reste der östlichen Strassenrandbebauung ab. Rechts zwischen den Bäumen der Violenbach. Norden ist oben.

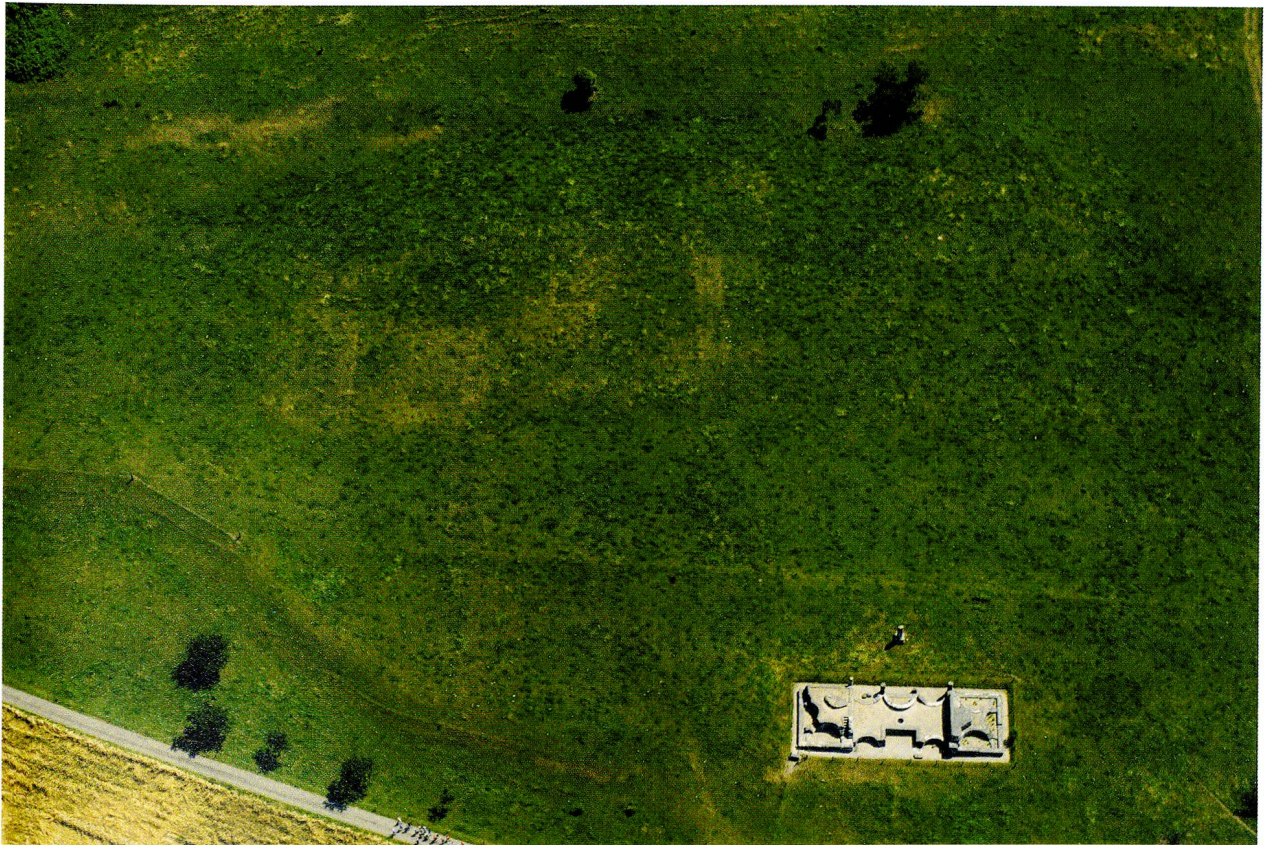
Abb. 39: Augst BL, Luftbildprospektion (Aktennummer 2008.088). Areal des Grienmatt-Tempels. Mitte unten die konservierten Reste der zentralen Tempelanlage, schräg gegen links die Grundrisse des Bades ausserhalb des Tempelbezirks. Norden ist links.

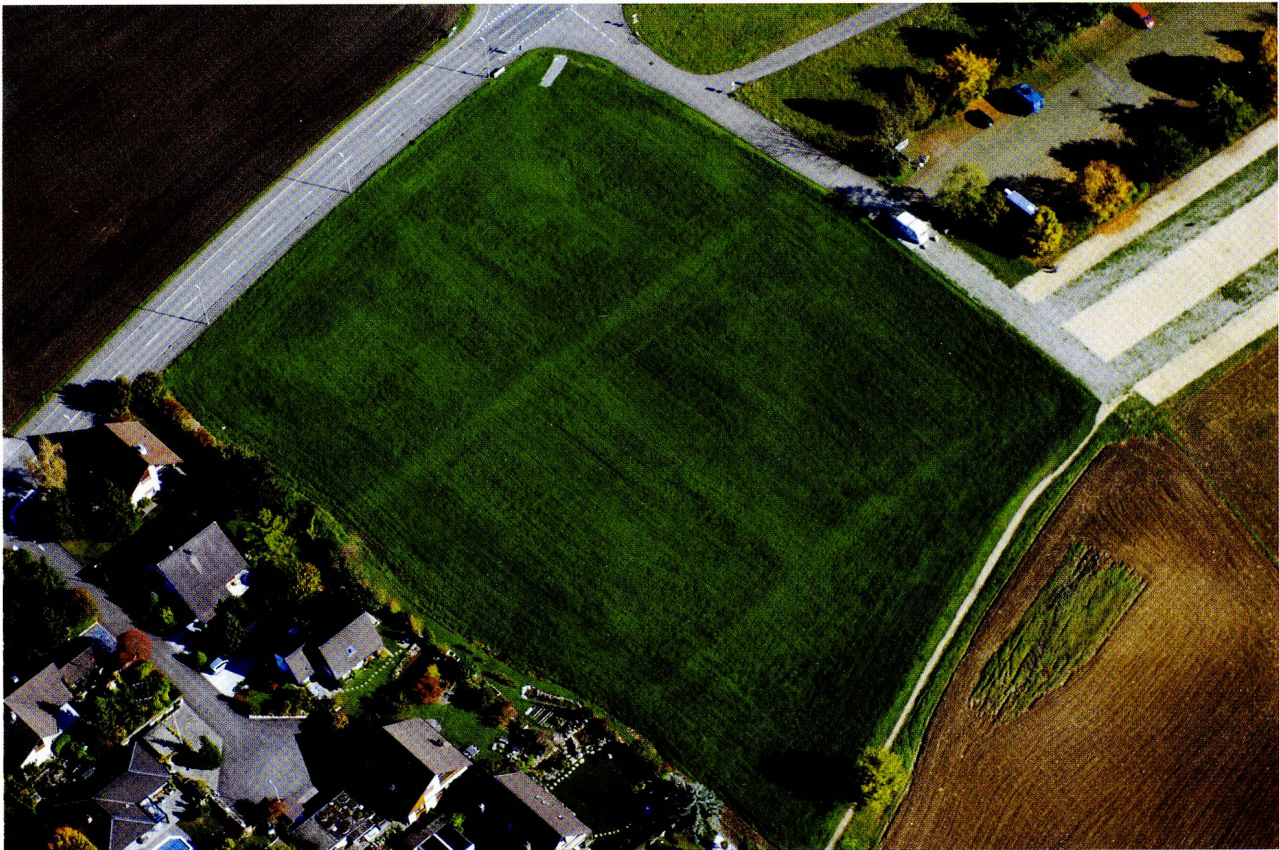
Abb. 40: Augst BL, Luftbildprospektion (Aktenummer 2008.088). Ackerfläche südlich des modernen Augster Oberdorfs (links unten) mit den sich deutlich abzeichnenden Strassenzügen zwischen den Insulae 36, 37 und 38 (links) und 41 und 42 (Mitte). Unter dem Grasfleck im Acker rechts verbergen sich die Reste des ehemaligen Bauernhofs in der Kellermatt. Norden ist links unten.
