Archäologie vor Ort vermittelt: Die Publikumsgrabung 2011.058 in Augusta Raurica: Weitere Bauopfer in Augusta Raurica?

Markus Schaub

Während der Publikumsgrabung (museumspädagogisches Projekt zur Vermittlung der archäologischen Methode: Ausgraben, Dokumentieren, Konservieren/Restaurieren, Interpretieren, Publizieren) wurden in einem archäologischen Kontext Funde und Befunde aufgedeckt, die kulturelle Hintergründe – am ehesten Bauopfer – wahrscheinlich machen.

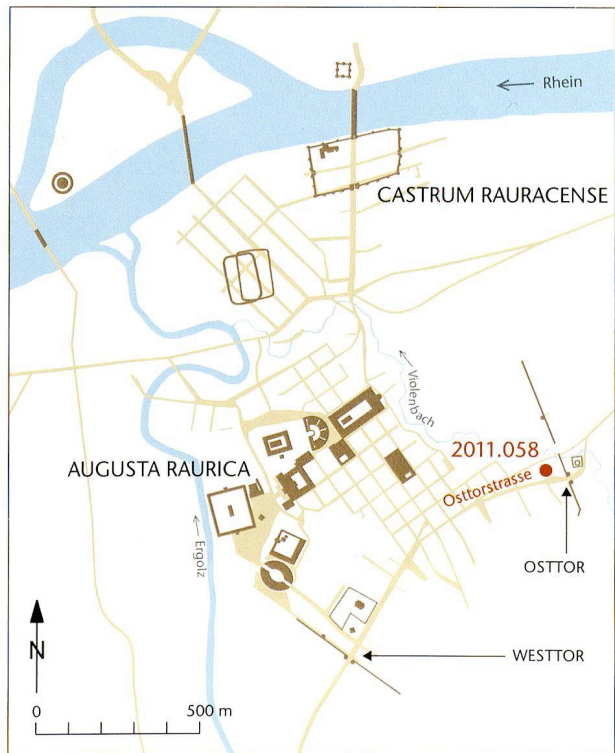
Abb. 1: Augst BL, Übersichtsplan von Augusta Raurica (Augst BL) mit der Publikumsgrabung (Grabung 2011.058) in rund 60 m Distanz westlich des Osttors innerhalb der antiken Stadt und auf der Nordseite der Osttorstrasse. M. 1:23 000.

Die zum dreizehnten Mal durchgeführte Publikumsgrabung fand wie bis anhin in den Gebäuden auf der Nordseite der römischen Osttorstrasse, die von Augusta Raurica in Richtung Vindonissa führte, statt (Abb. 1)¹.

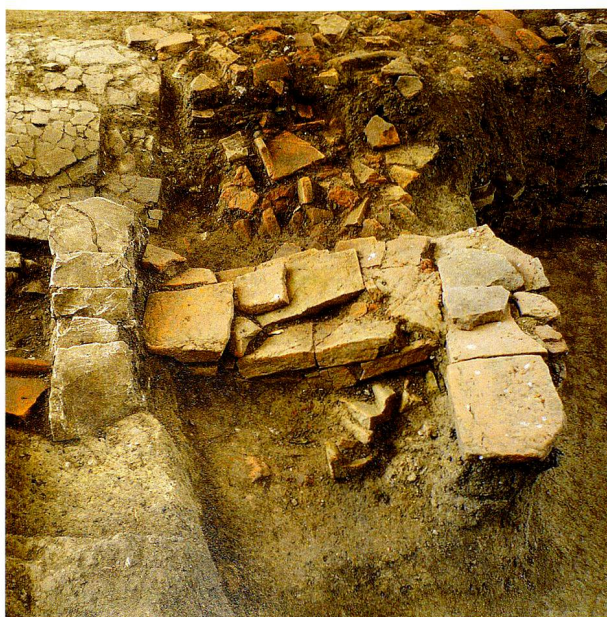
Abb. 9: Augst BL, Publikumsgrabung (Grabung 2011.058). L-förmige Ziegelkonstruktion aus *tegulae* und links die «Kalksteinmauer». Blick von Nordwesten.

Von dieser Ziegelkonstruktion waren allerdings bei der Ausgrabung nicht mehr alle Lagen erhalten (Abb. 9). Weitere, ursprünglich sicher darüber vorhandene Ziegellagen fehlten. Sie sind durch den Pflug¹⁸ und evtl. durch Bioturbation zerstört, die Ziegelfragmente dadurch verschoben und anschliessend im näheren Umfeld dieses Areals abgelagert worden (s. u.).

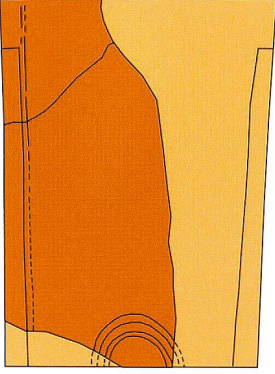
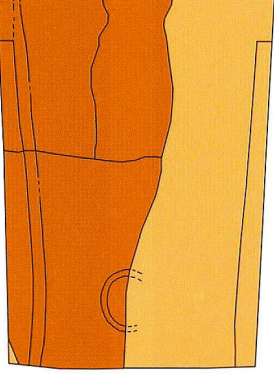
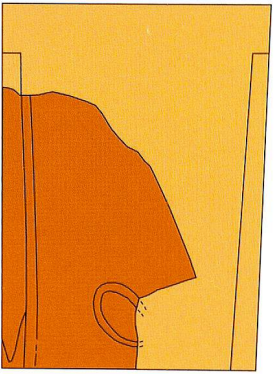
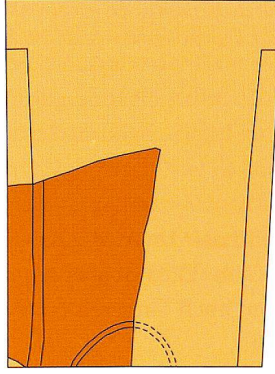
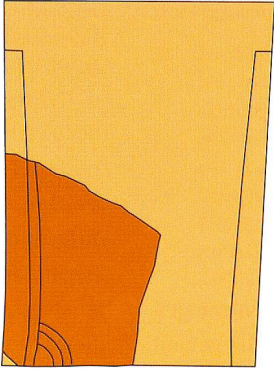
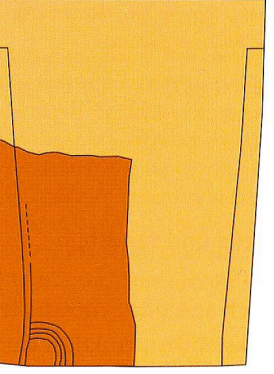
► Abb. 10: Augst BL, Publikumsgrabung (Grabung 2011.058). Leistenziegelfragmente (*tegulae*) mit Handmarken, die aus der Ziegelkonstruktion stammen (dunkel), sowie deren Ergänzungen (hell). Es sind hier mindestens fünf verschiedene Typen von Handmarken erhalten. M. 1:10.

In Abbildung 10 sind alle direkt aus der kleinen Ziegelmauer stammenden Leistenziegel mit der Verortung ihrer jeweiligen Handmarken²¹ und dem Kerbschnitt dargestellt. Aufgrund der Ziegel-Ergänzungen wird klar, dass im erhaltenen Teil der Mauer praktisch ausschliesslich der linke Teil (in Aufsicht der Oberseite betrachtet) der *tegulae* verwendet wurde und zwar auch dort, wo sich die Handmarken zentral im Mittelteil befinden. Die teilweise angeschnittenen resp. gebrochenen Handmarkenteile, die sich auf der rechten Ziegelseite befanden, wurden nicht gefunden. Entweder hat man also diese Bereiche des Ziegels aus unbekanntem Gründen überhaupt nicht für die Mauer verwendet oder diese Teile mit den Handmarken sind womöglich beim Zerhacken in zu kleine Fragmente zersplittert. Jedenfalls ist die überdurchschnittliche Verwendung der linken Ziegelseiten sehr auffällig²².
