## Jacques Morel

### Montreux-Baugy VD: la villa romaine

Fouilles 1987

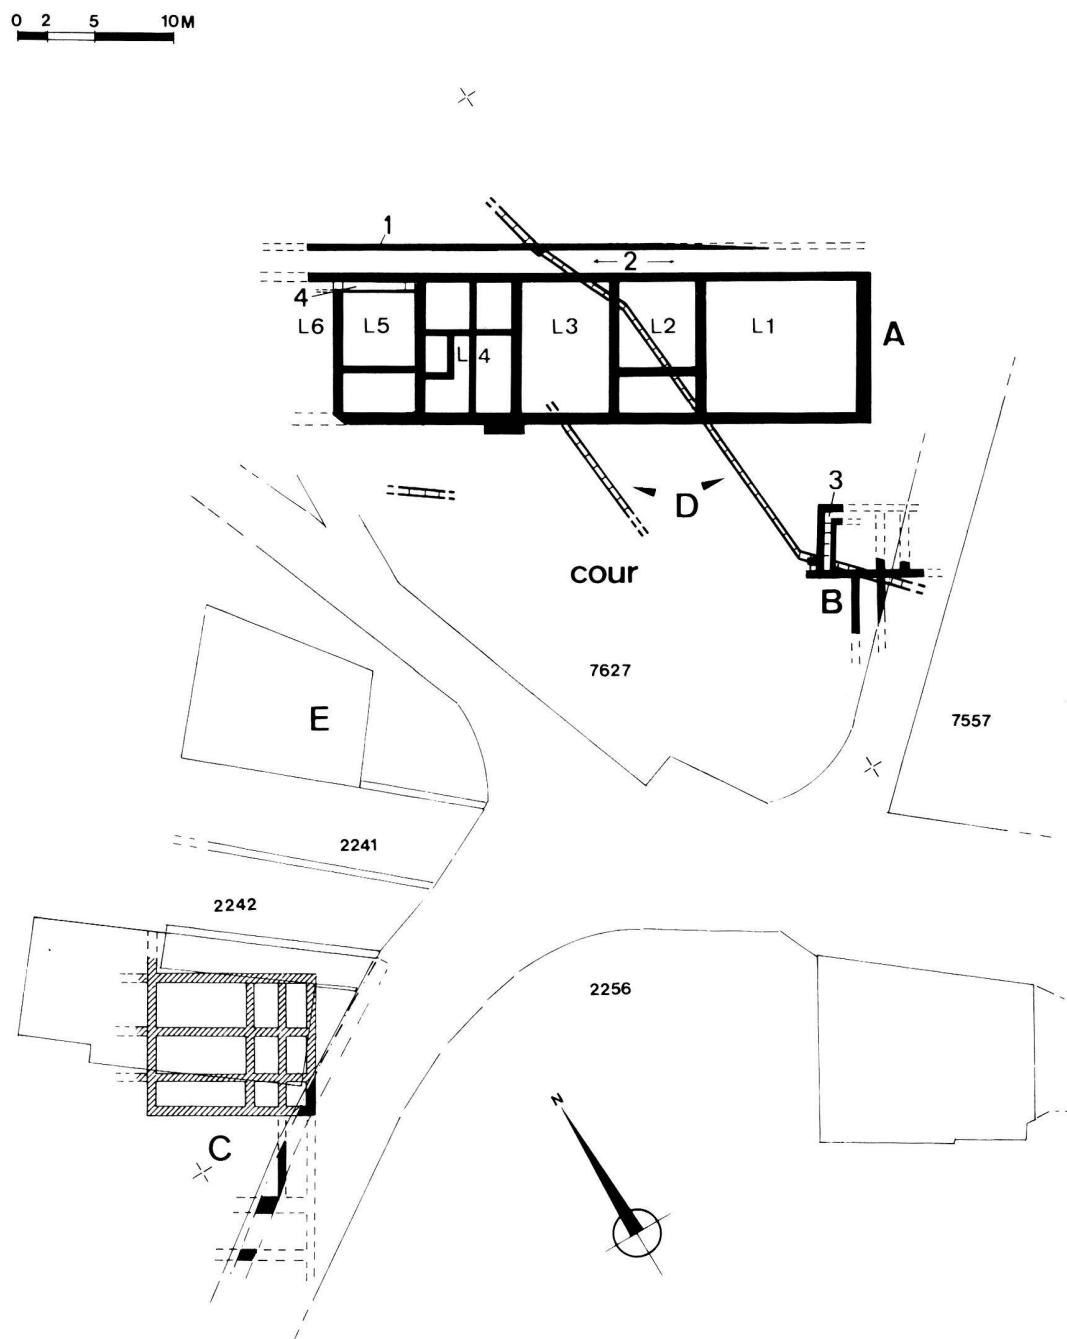
Fig. 1. Montreux-Baugy VD 1987. Plan des structures de la villa. En noir: vestiges découverts en 1987. En hachuré: fouilles de 1906. A: Bâtiment central; B: annexe orientale; C: bâtiment thermal; D: drains; B: emplacement des mosaïques trouvées au XIXe siècle; L1-L6: salles du bâtiment central; 1: mur de terrasse; 2: galerie-portique nord; 3: canalisation de l'annexe; 4: banquette chauffante. Dessin: J. Morel.

Les investigations de l'automne dernier ont mis en évidence les portions de deux autres bâtiments de cette villa (A-B) installés en terrasses sur la pente de la colline ainsi qu'un réseau de drains (D) convergeant en direction du torrent de la Baye de Clarens. L'analyse des nombreux vestiges exhumés nous renseigne sur le développement et l'organisation architecturale de cette partie de la villa installée dans un cadre panoramique et climatique propice à l'établissement d'un tel complexe.

La partie orientale de ce bâtiment, large de 9.70 m, a été dégagée sur une longueur de 35 m. L'épaisseur des murs intérieurs (0.60 – 0.70 m) ainsi que les imposantes fondations des murs de façade qui atteignent 2 m de profondeur sur une largeur de 1.30 m, laissent présumer de l'existence d'un étage supérieur. L'ancien mur de terrasse (1), intégré au plan du bâtiment, délimite une galerie au nord (2) de 1.50 m de large et a dû servir de soubassement à un portique bordant le premier étage et donnant sur la terrasse supérieure au nord. La partition interne, établie dans le sens de la largeur, a subi plusieurs modifications durant l'occupation de ce bâtiment. Cinq vastes pièces de 40 à 70 m<sup>2</sup> pour la plus grande (L1) plus une portion d'une sixième ont été mises au jour (L1-L6). Deux d'entre elles (L2-L5) possédaient une subdivision longitudinale.

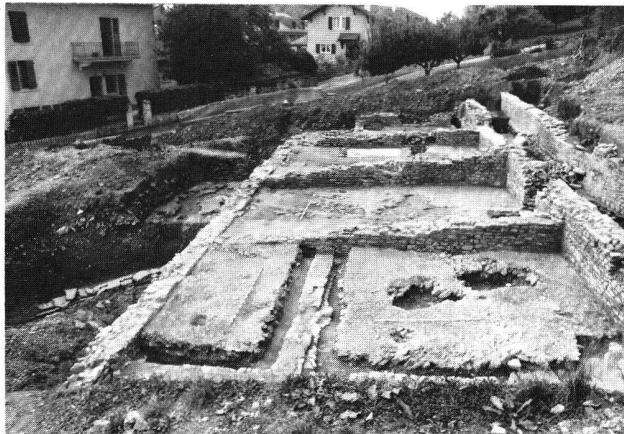
Fig. 2. Montreux-Baugy VD 1987. Vue d'ensemble depuis le sud du bâtiment central.

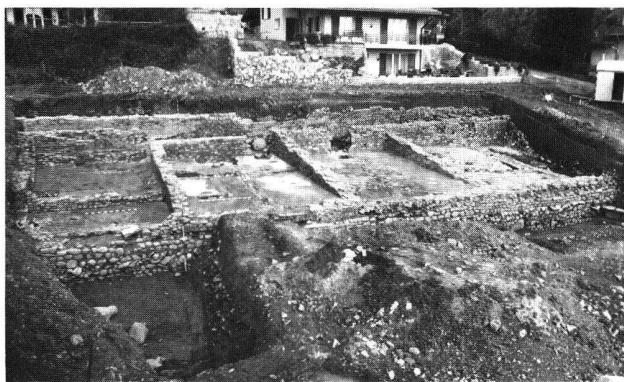
Fig. 3. Montreux-Baugy VD 1987. Vue d'ensemble depuis l'est du bâtiment central.

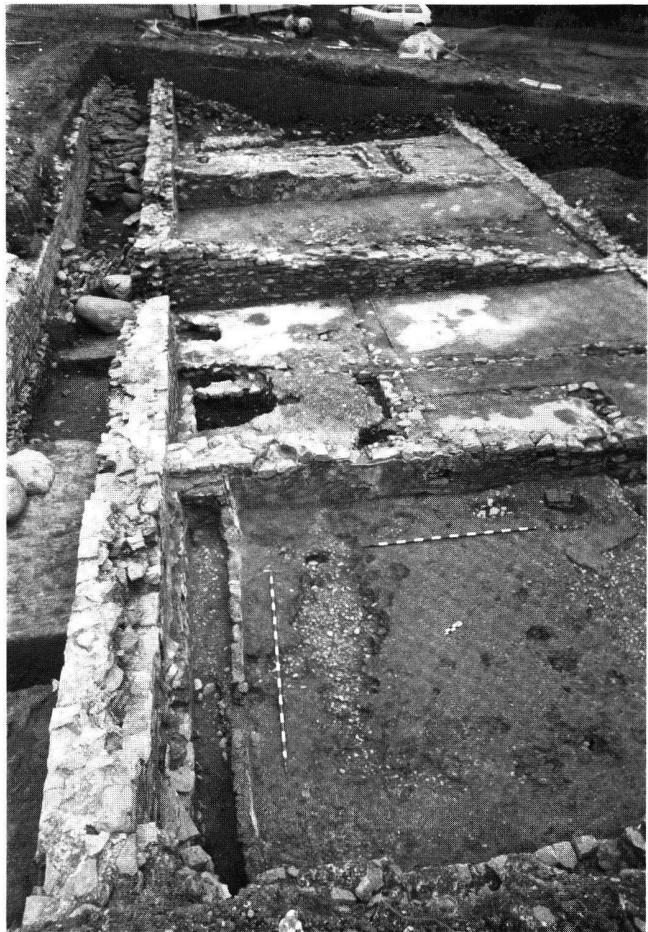
Fig. 4. Montreux-Baugy VD 1987. Bâtiment central. Au premier plan, la banquette chauffante accolée au mur de fond d'une des pièces.

suppression d'une pièce (L2) pour l'agrandissement du local oriental (L1) pour l'installation d'un hangar ou entrepôt. Ses grandes dimensions de 15 x 8,40 m, ont nécessité l'implantation de poteaux verticaux pour le support de la charpente. Toutes les pièces ont reçu un nouveau sol de facture souvent grossière et une des salles (L4), subdivisée en 5 locaux, a pu abriter des magasins ou remises. Deux des pièces à l'ouest (L5–L6) ont été équipées d'une banquette chauffante (4), haute de 60 cm et large de 65 cm, adossée au mur de fond. L'air chaud circulait à travers cette banquette, à paroi de tuf crépie d'un simple enduit, et était canalisée vers la partie supérieure du bâtiment par un conduit vertical accolé à cette banquette dans l'angle d'une des pièces (L5). Ce dispositif a pu desservir des locaux aménagés en séchoirs.

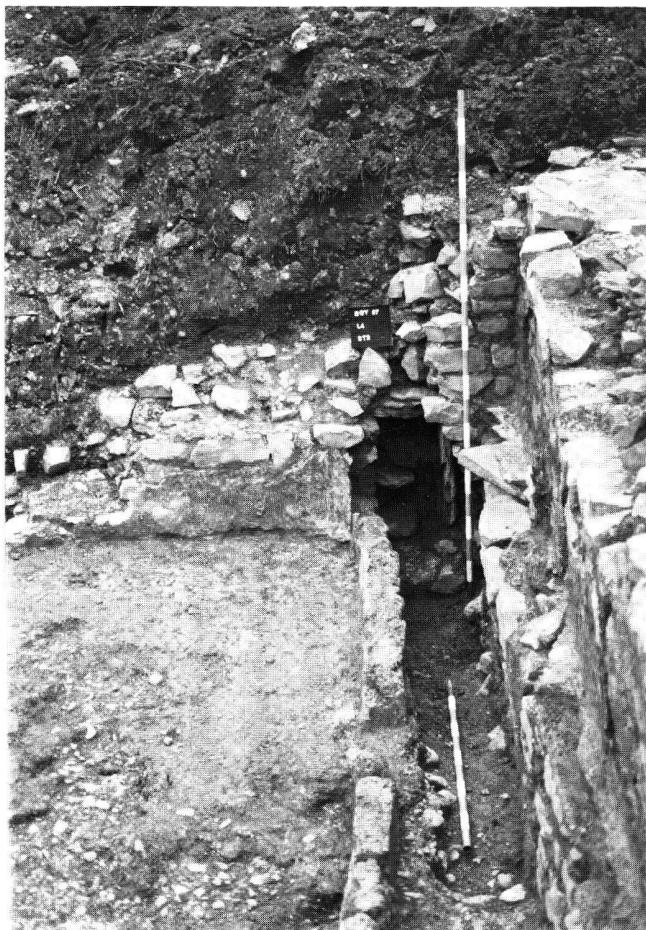
Fig. 5. Montreux-Baugy VD 1987. Bâtiment central. Banquette chauffante. Vue de son conduit et de l'ouverture par laquelle l'air chaud arrivait de la pièce voisine.

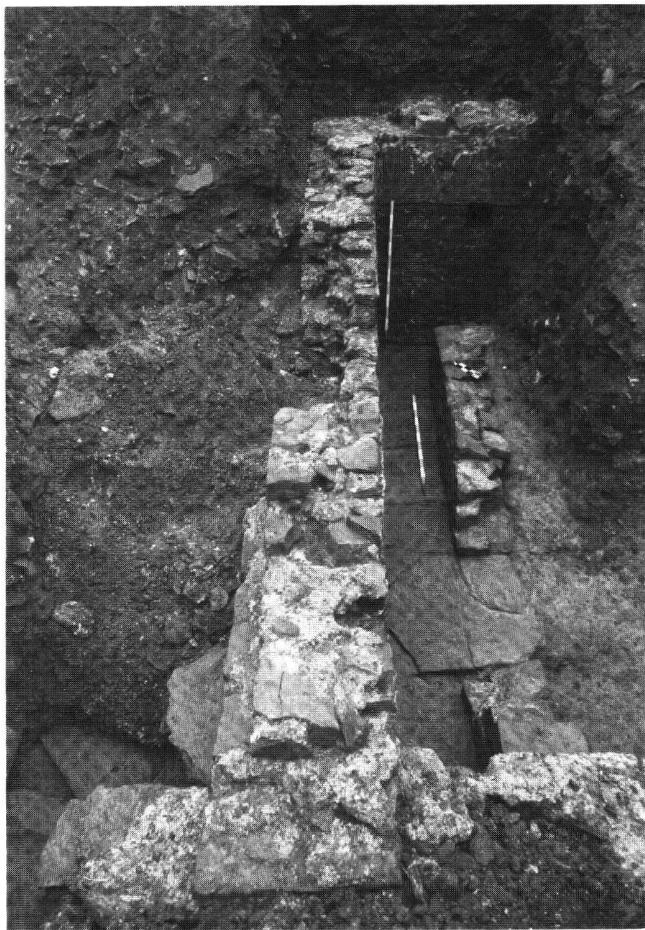
Fig. 6. Montreux-Baugy VD 1987. Annexe orientale. Vue de la canalisation aménagée dans les soubassements d'un avant-corps.

gée a mis en évidence une canalisation (3) aménagée à contre-pente, longeant les parois internes des soubassements d'un avant-corps de cette annexe. À travers un conduit percé dans les fondations, cette canalisation devait capter les eaux souterraines s'écoulant au-dessus d'un ancien drain pour les acheminer en un point du bâtiment, vers une citerne ou collecteur desservant des installations artisanales ou rurales dont a pu être dotée cette annexe. Ce dispositif se situait au sous-sol d'un local dont les trous d'encastrement des poutres de son plancher ont été observés dans les parois de l'avant-corps.

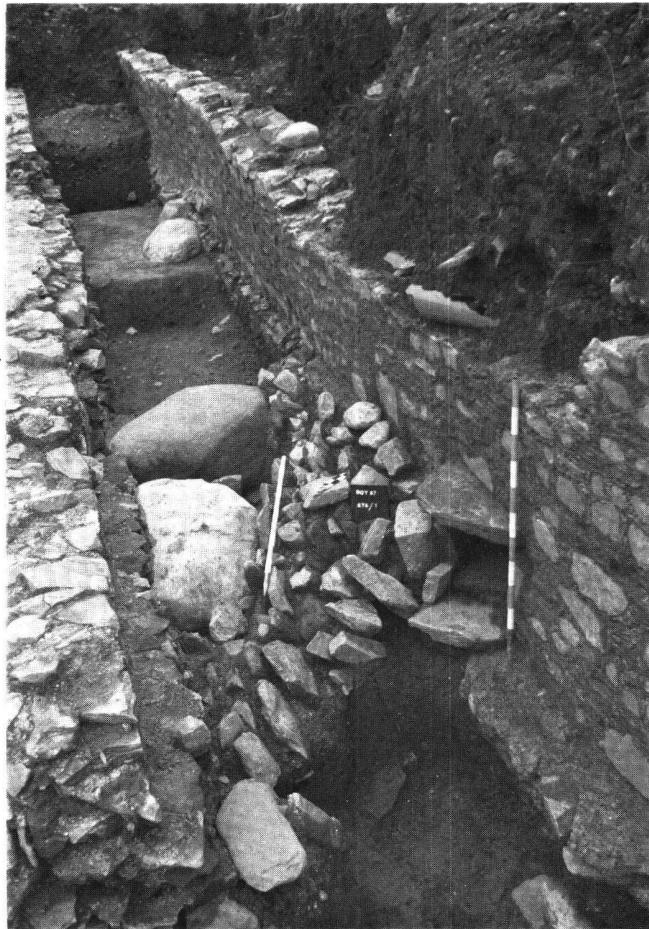
Fig. 7. Montreux-Baugy VD 1987. Vue de la barbacane percée dans le mur de terrasse pour le passage d'un drain. A gauche de ce conduit, les restes d'un pan du mur de terrasse effondré.

l'aménagement de la colline en terrasses qui a nécessité la construction d'un grand mur de soutènement (1), observé en limite nord des fouilles et conservé sur une hauteur de 1.70 m. Les importantes réfections apportées à ce mur témoignent de son effondrement partiel sans doute provoqué par des glissements de terrain en raison de la retenue des eaux derrière ce mur. L'implantation d'un réseau de canalisations (D) en dalles de grès molassique drainant les eaux de ruissellement et de source du haut de la colline ainsi que la création d'ouvertures dans le mur de terrasse pour le passage de ces drains ont dû remédier à ce problème de statique. Le mobilier céramique récolté dans les fossés de construction des drains permet de situer ces installations dans la première moitié du II<sup>e</sup> siècle apr. J.-C. Ces terrasses ont ainsi pu servir de cours-jardins à un premier bâtiment d'habitation installé en contrebas et dont l'existence est attestée par les fouilles anciennes.

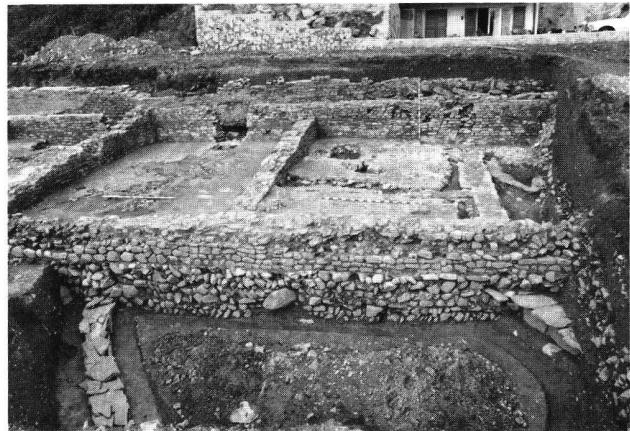
Fig. 8. Montreux-Baugy VD 1987. Bâtiment central. Au premier plan, deux des canalisations de drainage avec leur couverture dallée.
