Artikel: Montreux-Baugy VD : la villa romaine : fouilles 1987

Autor: Morel, Jacques

Montreux-Baugy VD: la villa romaine

Fouilles 1987

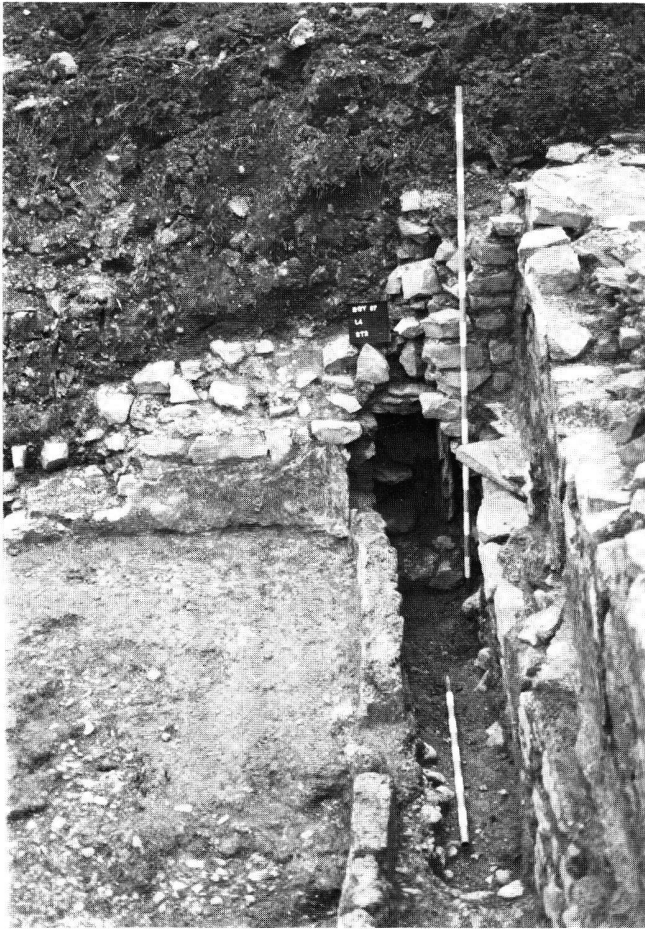
Fig. 5. Montreux-Baugy VD 1987. Bâtiment central. Banquette chauffante. Vue de son conduit et de l'ouverture par laquelle l'air chaud arrivait de la pièce voisine.

suppression d'une pièce (L2) pour l'agrandissement du local oriental (L1) pour l'installation d'un hangar ou entrepôt. Ses grandes dimensions de 15 x 8.40 m, ont nécessité l'implantation de poteaux verticaux pour le support de la charpente. Toutes les pièces ont reçu un nouveau sol de facture souvent grossière et une des salles (L4), subdivisée en 5 locaux, a pu abriter des magasins ou remises. Deux des pièces à l'ouest (L5–L6) ont été équipées d'une banquette chauffante (4), haute de 60 cm et large de 65 cm, adossée au mur de fond. L'air chaud circulait à travers cette banquette, à paroi de tuf crépie d'un simple enduit, et était canalisée vers la partie supérieure du bâtiment par un conduit vertical accolé à cette banquette dans l'angle d'une des pièces (L5). Ce dispositif a pu desservir des locaux aménagés en séchoirs.

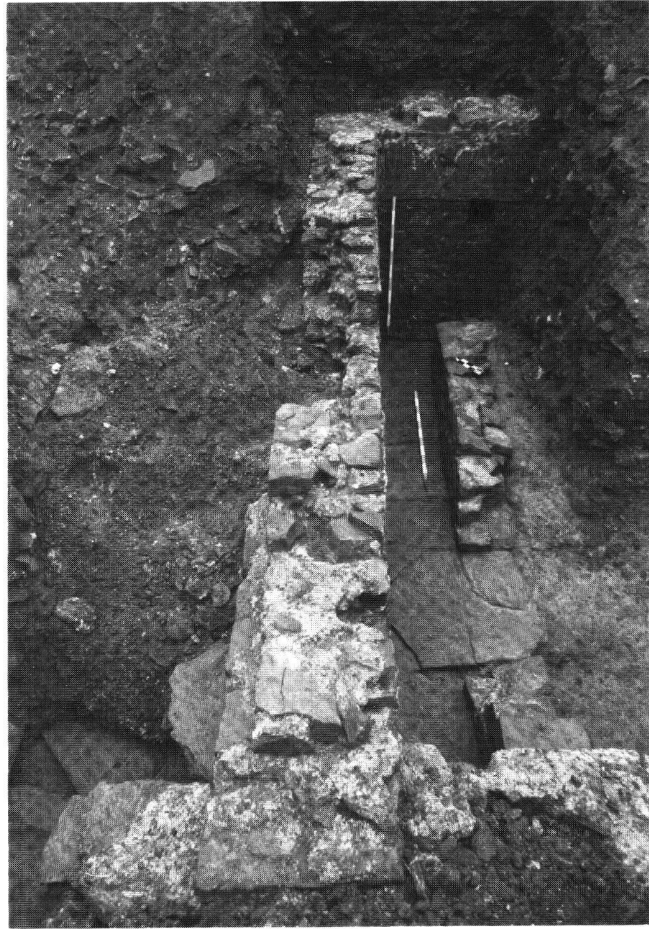
Fig. 6. Montreux-Baugy VD 1987. Annexe orientale. Vue de la canalisation aménagée dans les soubassements d'un avant-corps.

gée a mis en évidence une canalisation (3) aménagée à contre-pente, longeant les parois internes des soubassements d'un avant-corps de cette annexe. A travers un conduit percé dans les fondations, cette canalisation devait capter les eaux souterraines s'écoulant au-dessus d'un ancien drain pour les acheminer en un point du bâtiment, vers une citerne ou collecteur desservant des installations artisanales ou rurales dont a pu être dotée cette annexe. Ce dispositif se situait au sous-sol d'un local dont les trous d'encastrement des poutres de son plancher ont été observés dans les parois de l'avant-corps.
