# Indagini archeologiche nel Ticino 1986-1987

Autor(en): **Donati, Pierangelo**

Zeitschrift: **Jahrbuch der Schweizerischen Gesellschaft für Ur- und Frühgeschichte = Annuaire de la Société Suisse de Préhistoire et d'Archéologie = Annuario della Società Svizzera di Preistoria e d'Archeologia**

## Indagini archeologiche nel Ticino 1986 – 1987

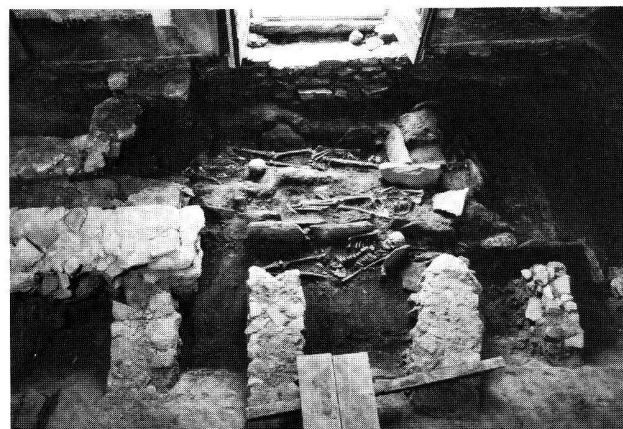
Fig. 2. Iseo, Chiesa di Santa Maria. Veduta generale dell'area cimiteriale.

Un primo cimitero caratterizzato da sepolture orientate parallelamente all'asse della chiesa, a noi noto solo parzialmente, completa la visione del complesso materialmente documentabile (Fig. 2).

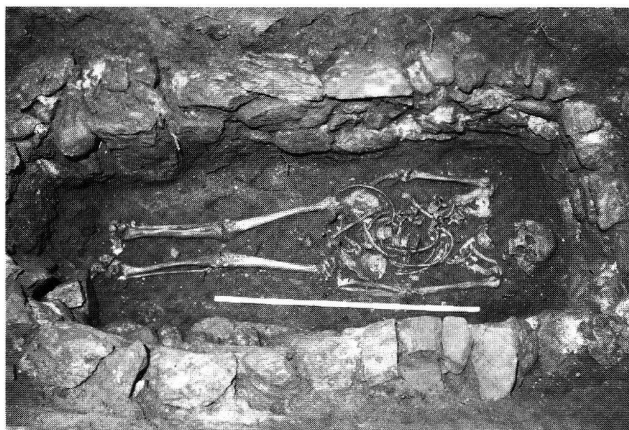
Fig. 3. Sonvico, Chiesa di San Martino. Sepoltura altomedievale reimpiegata verso il IX secolo; nella sua forma originale era la sepoltura femminile d'età Longobarda.

Questa importante testimonianza, appartenente ad un corredo funerario femminile, è avulsa dal suo preciso contesto perché la sepoltura venne manomessa. Abbiamo infatti constatato che non solo si è proceduto alla rimozione dei resti ma si è anche modificata, alcuni secoli dopo la prima inumazione, la struttura architettonica della tomba (Fig. 3).

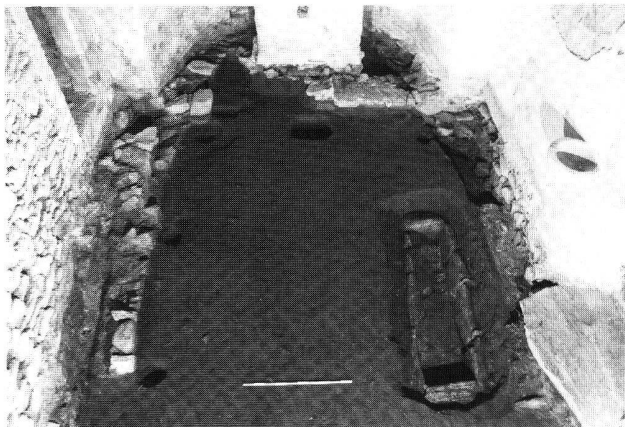
Fig. 4. Sonvico, Chiesa di San Martino. Il piano di calpestio della chiesa più antica; si notano i covili dei pali della costruzione lignea datata alla fine del VII secolo.

- una chiesa delimitata da pali di legno contenente un altare (Fig. 4);
- una prima chiesa in muratura, di cui ci rimangono i due terzi dell'abside, pur con tutte le modifiche successive, e qualche traccia a livello di fondamenta;
- una seconda chiesa in muratura, ottenuta con l'ingrandimento della prima, alla quale si accompagna un cimitero esterno;
- l'impianto attuale corrispondente ad un ulteriore ingrandimento con il totale rifacimento della parete nord.

precisione, 7 covili per i pali che definiscono un locale rettangolare, largo 3 m e lungo 5.30 m. La completazione ideale della struttura di questa prima chiesa indica che sono almeno tre i pali di sostegno che non hanno lasciato traccia mentre l'esistenza di quattro montanti per la parete est ce la indicano come il finale dell'edificio.

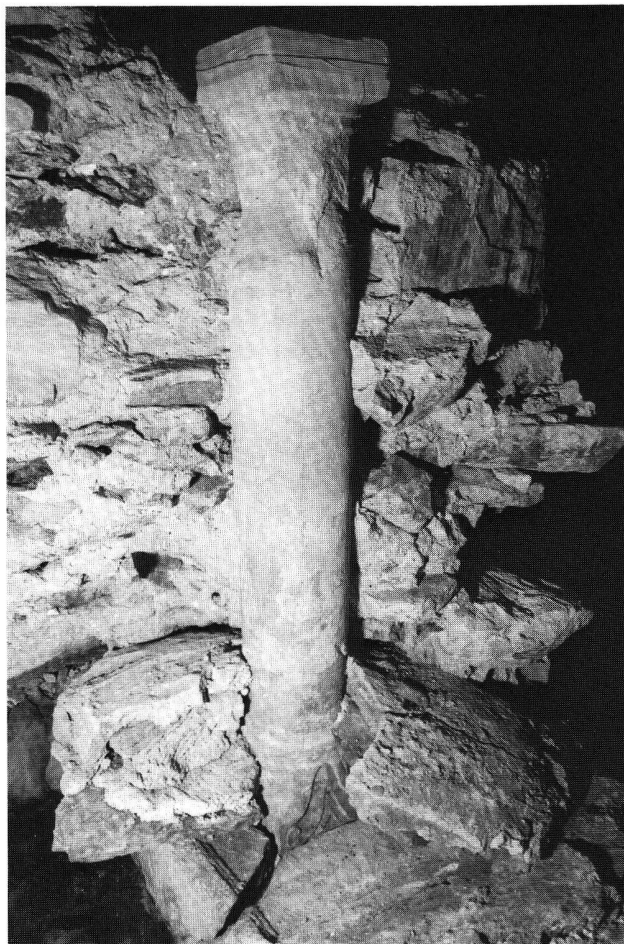
Fig. 5. Sonvico, Chiesa di San Martino. Il basamento e la colonna centrale dell'altare del VII secolo.

L'altare lapideo, situato a ridosso della parete orientale, di marmo bianco si presenta come una tavola sostenuta da una colonna mediana e può così essere descritto:

- base quadrangolare fissata nel terreno, sagomata nella parte visibile che contiene l'incavo per ricevere la base della colonna (Fig. 5);
- colonna, rinvenuta capovolta, definita da una base semplice che si sviluppa in un fusto d'aspetto cilindrico concluso da un capitello decorato con due palmette semplici sulle quattro facce;
- mensa, non integra, quadrangolare e sagomata sui bordi che delimitano il piano per la celebrazione; nella fascia inferiore sono visibili i resti dell'incavo a misura dell'appoggio sulla colonna centrale.

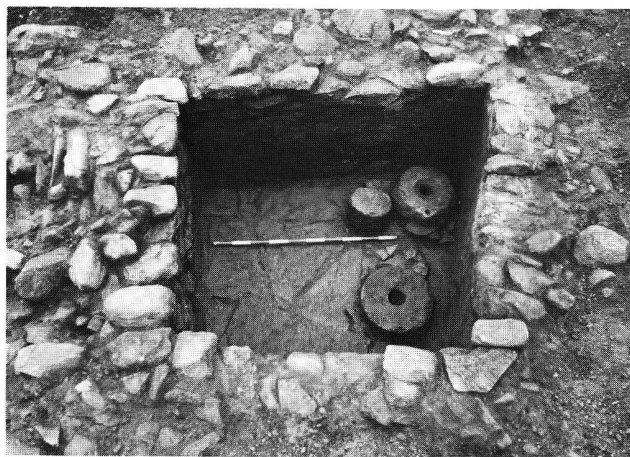
Fig. 8. Muralto, Terreno ex Schäppi. La vasca riutilizzata come deposito per rifiuti con sul fondo le due macine.

E' così stato possibile localizzare, all'interno di una corte, una vasca trapezoidale rivestita da intonaco impermeabile (Fig. 8) e da connettere, nella sua funzione originaria, con la sistemazione idrica della zona messa

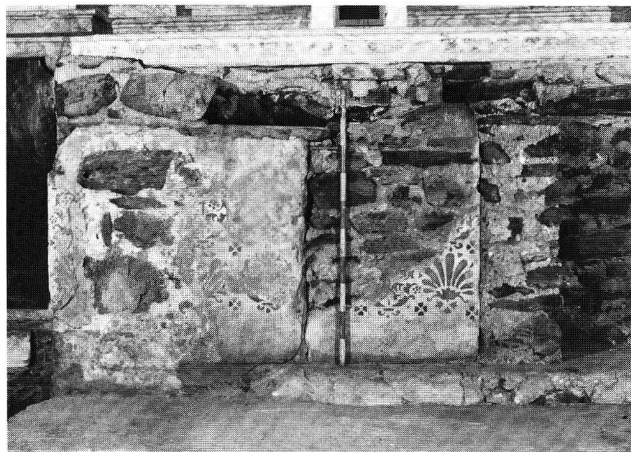
Fig. 11. Bioggio, Oratorio di San Ilario. L'altar maggiore come si presenta in una fase di ricerca; si riconoscono quattro fasi di ingrandimento ed il gradino ottocentesco che accompagna l'attuale tabernacolo. Di particolare interesse il resto della decorazione pittorica collocabile sul finire del XIV secolo.

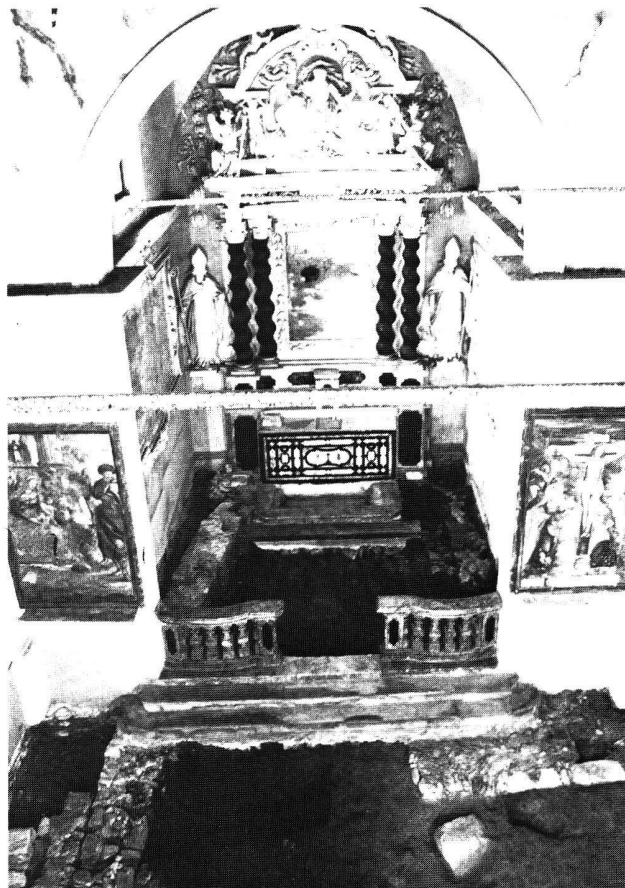
Fig. 12. Bioggio, Oratorio di San Ilario. Veduta generale dell'area esplorata prima dell'esame dell'altare. Nell'area presbiteriale si notano i muri della chiesa carolingia mentre nella navata (a destra) sono in evidenza i due muri esterni.

Essa è caratterizzata da un coro semicircolare, da due pareti leggermente aperte a trapezio probabilmente per il congiungimento tra la spalla sud-est del coro e il muro del sagrato preesistente e dalla definizione dell'area presbiteriale solo all'interno (Fig. 12).
