**Zeitschrift:** Jahrbuch Archäologie Schweiz = Annuaire d'Archéologie Suisse =  
Annuario d'Archeologia Svizzera = Annual review of Swiss Archaeology

**Rubrik:** Neuzeit = Epoque Moderne = Età Moderna

NEUZEIT – EPOQUE MODERNE – ETÀ MODERNA

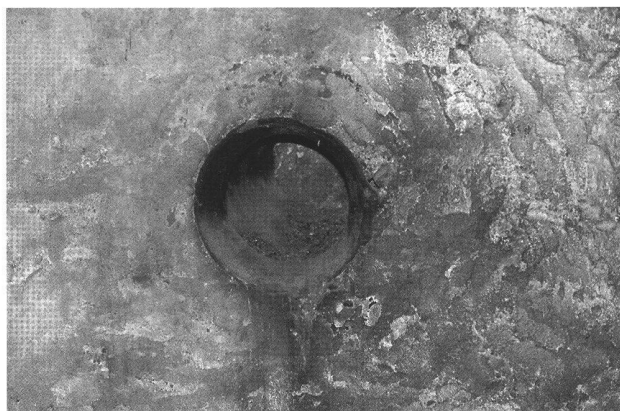
Fig. 56. Estavayer-le-Lac FR, Rue du Musée 12. Premier étage, pot inclus dans le mur est. Photo SAEF, G. Bourgarel.

Au premier étage, le démontage des doublages récents et des cloisons du 18<sup>e</sup> s. a révélé la présence, sur le mur mitoyen sud, d'un décor peint daté de la première moitié du 17<sup>e</sup> s. Ce décor tenait compte d'un pot inséré dans la paroi, à mi-hauteur, l'embouchure tournée vers l'extérieur (fig. 56). D'un diamètre à l'ouverture de 14 cm, ce pot au vernis interne brun miel s'apparente aux productions des 15<sup>e</sup> et 16<sup>e</sup> s., cette large fourchette chronologique ne pouvant être réduite sans extraire la poterie des maçonneries. Comme la conservation du décor primait, la fonction et la datation précise de ce pot resteront ouvertes. L'hypothèse d'une niche d'éclairage doit probablement être écartée vu l'absence de traces de suie et celle de «vide-poches» paraît une idée trop moderne pour être retenue. La présence d'un pot inséré dans la maçonnerie et intégré dans le décor d'une pièce habitable est, à notre connaissance, un cas unique; les comparaisons pour étayer l'une ou l'autre hypothèse font donc défaut.

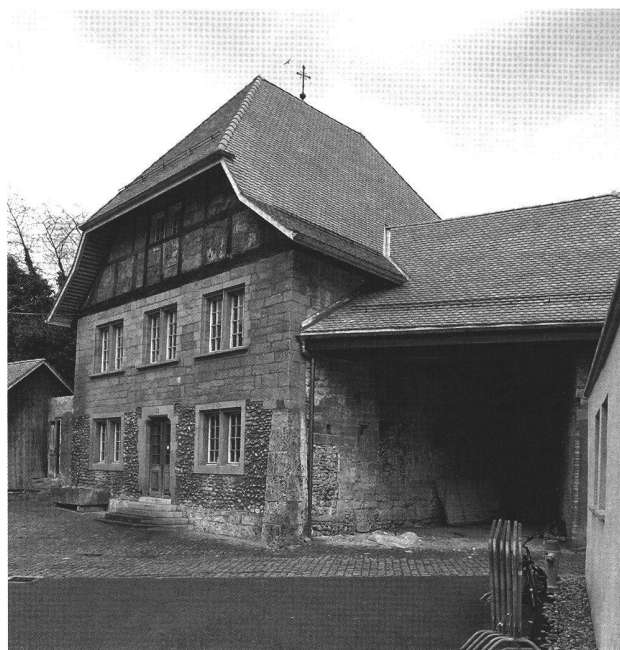
Fig. 57. Fribourg, Commanderie de St-Jean. Vue générale après les travaux. Photo SAEF, G. Bourgarel.

La réfection de la toiture de la dépendance de la Commanderie de St-Jean et du bûcher voisin (fig. 57) a impliqué une intervention urgente, le Service des bâtiments de l'Etat ayant négligé d'avertir le Service archéologique. Ces constructions avaient déjà fait l'objet d'investigations archéologiques: la dépendance avait pu être datée du 2<sup>e</sup> quart du 14<sup>e</sup> s. et le bûcher de 1818. L'option retenue pré-

voyait le remplacement complet des tuiles et du lattage. Au final une petite partie du lattage de sapin blanc, pour l'essentiel encore en bon état, a été récupérée car il s'est avéré être d'origine. Il est en effet contemporain de la charpente dont les bois, de l'épicéa, ont été abattus durant l'automne-hiver 1505/1506, sous la direction du Commandeur Pierre d'Englisberg (de 1504-1545).

Le suivi de la découverture a permis de mettre pour la première fois en évidence la présence de «péclouses», des trous d'homme ménagés avec de petites sections de lattes amovibles qui permettaient l'entretien régulier du toit sans avoir à monter de coûteux échafaudages, les pans de cette toiture à demi-croupe étant bien trop raides pour permettre de marcher sur les tuiles. Ironie du sort, c'est l'un des motifs qui a été invoqué pour justifier le remplacement complet des tuiles, trop cassantes pour supporter le poids d'un homme lors des travaux d'entretien! L'échantillonnage des divers types a montré que la couverture comprenait encore des tuiles d'origine (fig. 59), qui se signalent par leur longueur, leur pointe en arc brisé et un tenon massif et crochu. Enfin, la datation de cette charpente en fait la plus ancienne de ce type («liegender Dachstuhl», terme sans équivalent français) à Fribourg.

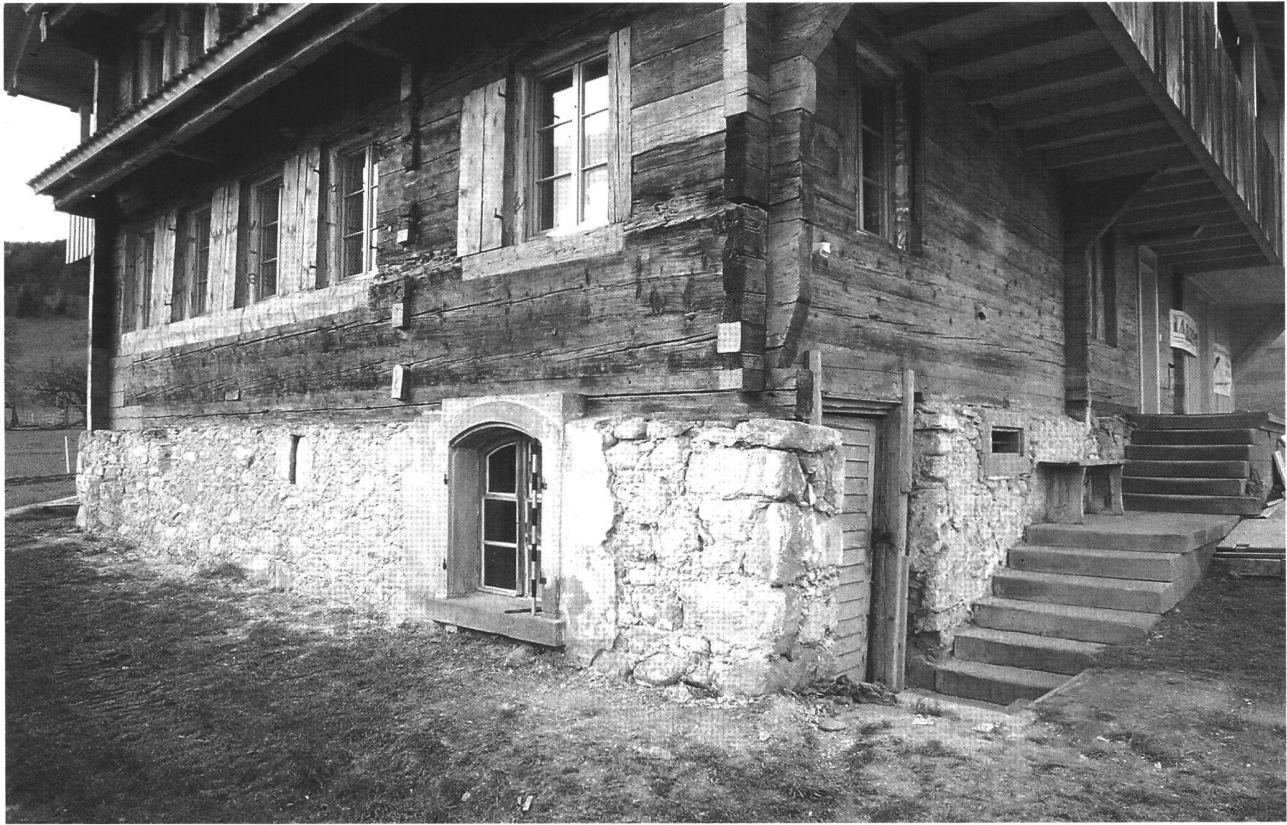
Abb. 58. Unterägeri ZG, Unterblacki. Der Kellersockel und der darauf ruhende, ins Jahr 1509/10 datierte Blockbau kurz vor Abschluss der Restaurierung. Foto KA ZG, M. Camenzind-Nigg.

Die Hofgruppe Blacki steht südlich von Unterägeri im Gebiet Höf. Vor und während des Umbaus 2008 wurde das Haus, ein im Kern ein sehr gut erhaltener spätmittelalterlicher Blockbau auf einem sorgfältig gemauerten Kellersockel (Abb. 58), eingehend archäologisch untersucht.

Das Vorderhaus ist unter Stube und Nebenstube unterkellert. Die Eingänge der beiden gleich grossen Kellerräume liegen an den Traufseiten. Die beiden Wohngeschosse sind ausschliesslich aus Nadelhölzern gebaut; die breiten Pfosten der Haustüre sind aus Lärchenholz. Die Hauseingänge befanden sich seitlich unter den

Lauben. Ursprünglich war im Hinterhaus eine bis ins Dach offene Rauchküche eingerichtet. Dank der Ausgrabung fanden sich hier Reste des ursprünglichen Steinplattenbodens und des im Grundriss 1.4×2.1 m grossen Herdsockels an der Innenseite der Rückfassade. Das Vorderhaus gliederte sich im unteren Wohngeschoss in eine 2.05 m hohe Stube und in eine Kammer daneben. Die originalen Fensterpföstchen waren an der Seitenwand 92 cm und an der Giebelfassade 107 cm hoch. Der Stubeneingang war mit einem vielleicht nachträglich gemauerten Tritt davor und mit Mantelstüben ausgezeichnet. In derselben Stubenwand wie die Türe war ein Fenster (oder ein Wandschrank?) angeordnet. Die Stube wies seit der Bauzeit einen Kachelofen auf und war mit einer Bohlen-Bälkleindecke geschmückt. An den Wänden fanden sich Hinweise auf ein kleines Eckregal («Herrgottswinkel»), an die Wand geklebte Einblattdrucke und aus Aberglauben in Ritzen gesteckte Zähne. Die Kammer neben der Stube war durch eine Türe von der Stube aus zugänglich. Im oberen Wohngeschoss befanden sich zwei Kammern. Sehr gut erhalten waren auch die beiden übereinander angeordneten, kleinen «Küchenkammern» im Hinterhaus. Sie wiesen nur 28 cm bzw. 38 cm hohe Fensterchen auf. Die Kammern im Obergeschoss und die Lauben waren über zwei Podeste zugänglich, deren Spuren über den originalen Hauseingängen erhalten waren. Im Dachgeschoss war eine Kammer abgezimmert, die über eine Leiter und unter der Dachschräge zugänglich war. Das Haus trug ursprünglich ein nur 16° steiles Dach.

Zwanzig Holzproben wurden dendrochronologisch mit Endjahr im Herbst/Winter 1509/10 datiert. Das Baudatum dürfte daher 1510 sein. Teile eines Bretttäfers, das einen terminus ante für die erwähnten Einrichtungsspuren in der Stube bildet, wurden nicht vor 1605 datiert. Die Balken des an der Rückseite des Hauses angebauten verbretterten Schopfes und des Daches wurden im Winter 1787/88 gefällt. Das Stubenbuffet, Türblätter und das jüngere Täfer stammen gemäss einer stilistischen Beurteilung aus dem 19. Jh.
