# Bauforschung am Museum Regional Savognin

Georg Jenny, Passugg/Wiesen

*Mit dem Ziel, im Oberhalbstein ein möglichst typisches Bauernhaus aus dem vortechnischen Zeitalter als Dokument für die kommenden Generationen zu erhalten, sind initiative und verantwortungsbewusste Ortsansässige auf der Suche nach einem geeigneten Objekt auf die Liegenschaft «Wasescha Sot Curt» gestossen.*

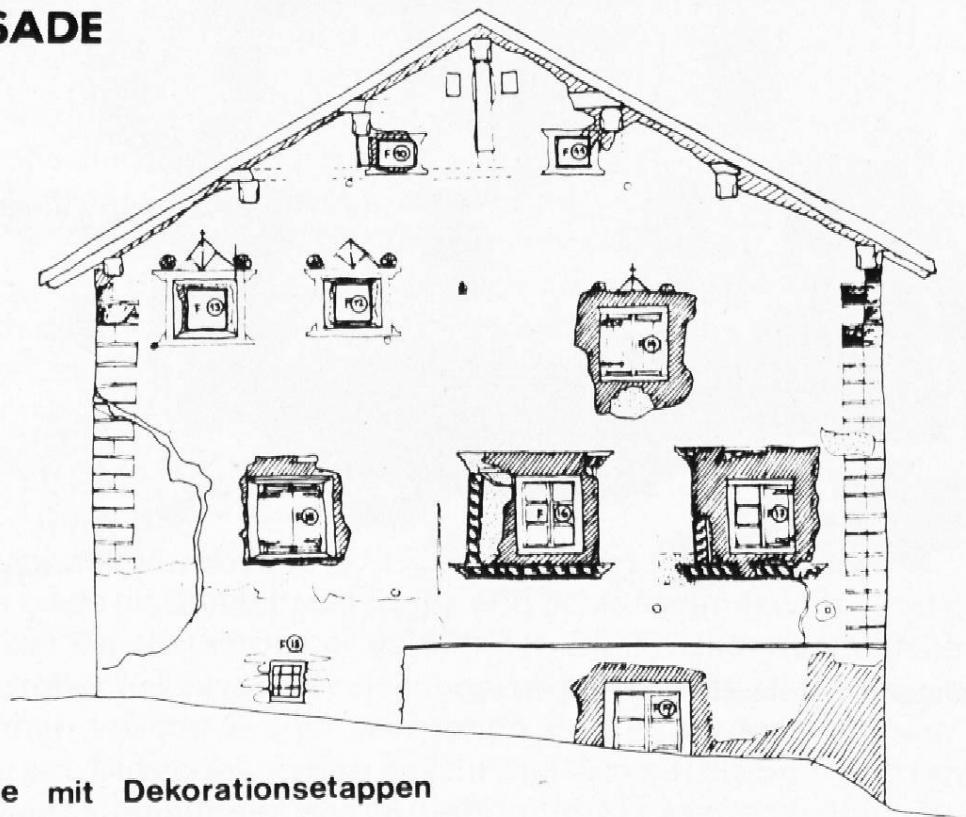
## SÜDFASSADE

Bauaufnahme mit Dekorationsetappen

- Sgraffito - Dekorationen des 17.Jh.
- Gemalte Dekoration des 18.Jh. (um 1770)
- Ausbrüche des 19.Jh. (um 1845)

Im Jahre 1769 wurde der Stall neu erstellt. Vermutlich wurde gleichzeitig auch der Wohnpartie um eine Raumtiefe gegen Westen erweitert. Die alten Fensterdekorationen wurden zwar beibehalten aber überkalkt, und versanken im neu aufgetragenen Wandverputz, welcher mit der Kelle abgeglättet wurde. Gleichzeitig entstanden neue gemalte Eck- und Fensterdekorationen. Dabei wurde folgende einfache Technik angewandt: die Umriss sind nach dem Kalken in den noch feuchten Verputz eingeritzt und anschliessend mit dunkelgrauer Kalkfarbe bemalt worden.

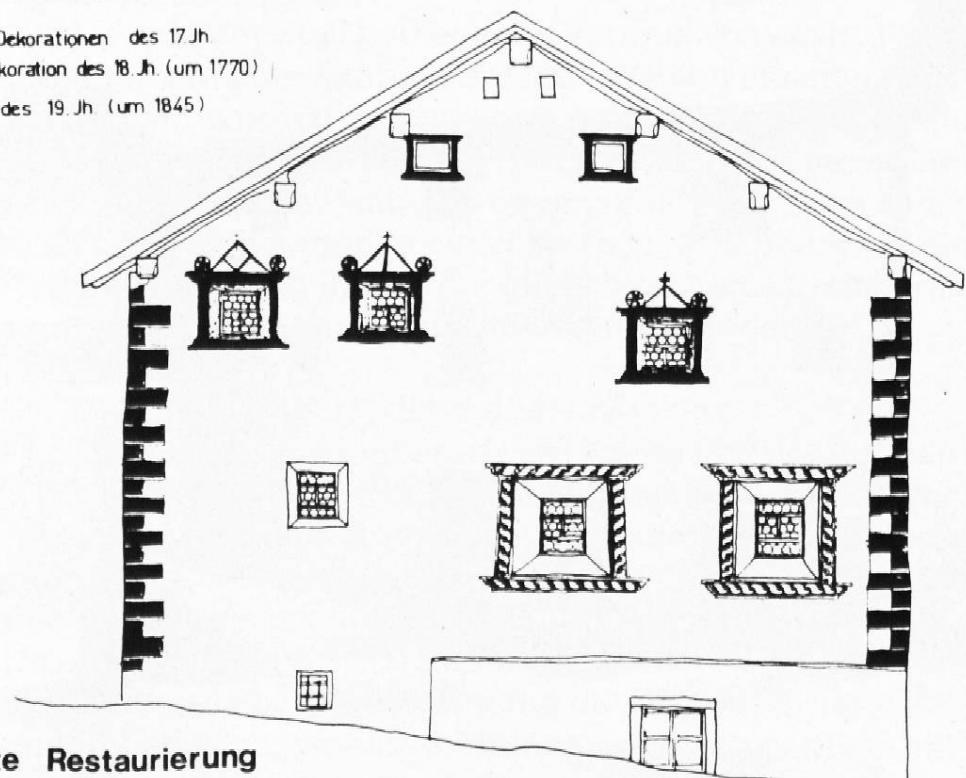
Ausgeführte Restaurierung

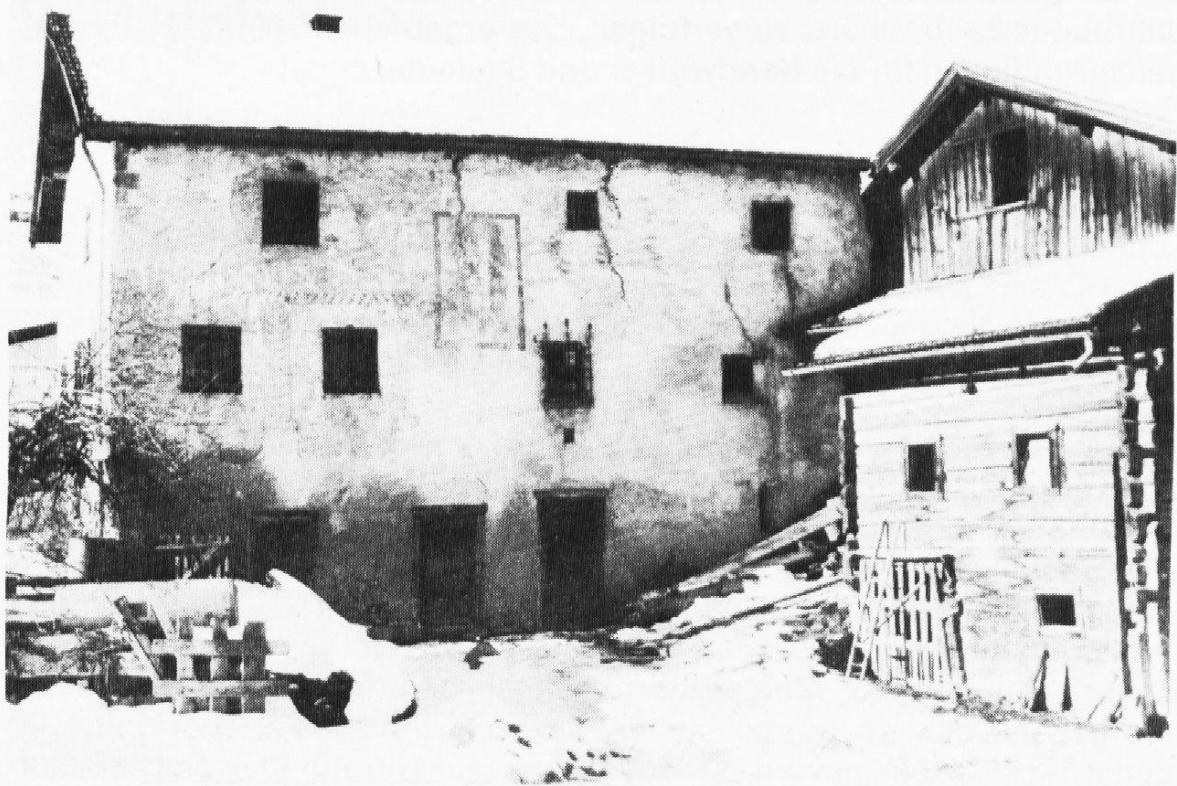
Vorzustand, Ostansicht im Frühjahr 1979

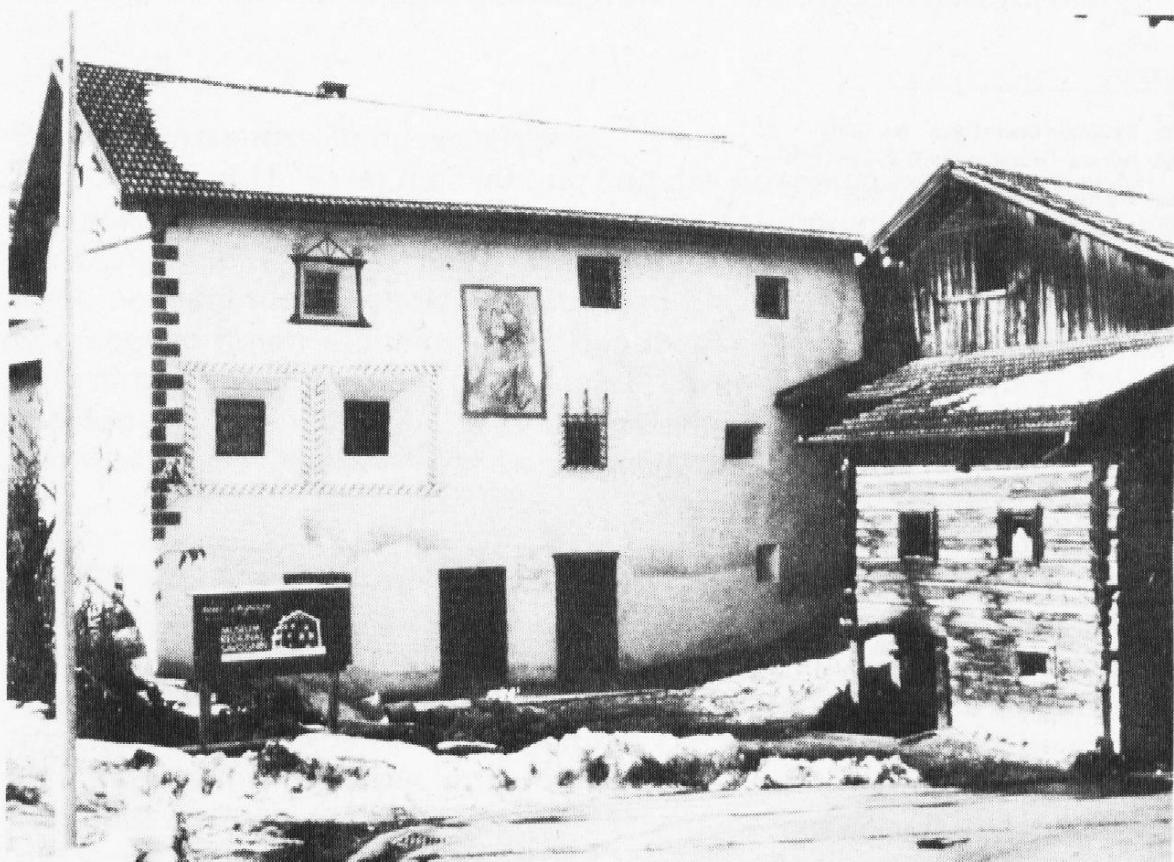
Ausgeführte Restaurierung, Herbst 1981

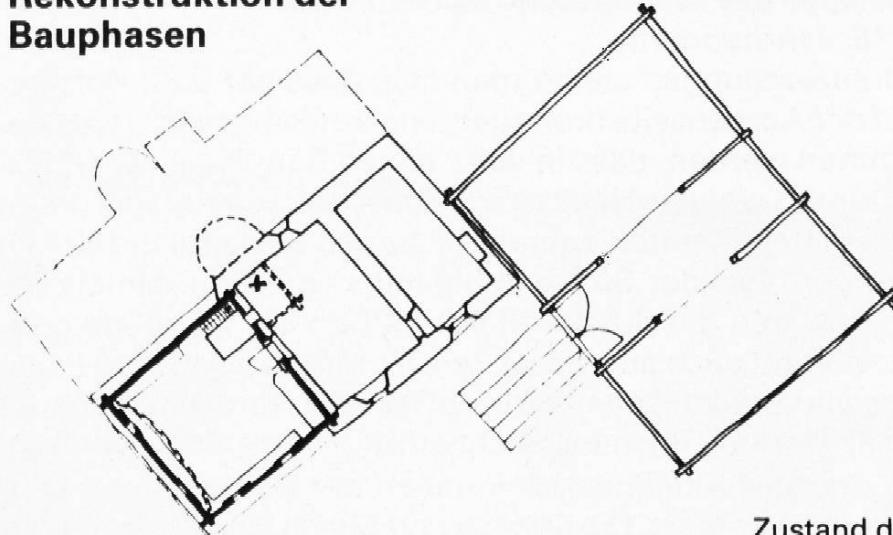
Zustand des 16. Jh.

Bei den Fensteruntersuchungen stellte man fest, dass der vom Putz befreite Strickteil auf der Aussenseite braungebrannt und abgewittert ist. Darauf darf angenommen werden, dass in einer ersten Bauphase der Strickteil sichtbar war. Damals war das Haus eine freigeschossige Anlage, deren Grundriss aus drei hintereinanderliegenden Räumen bestand, die sich in Firstrichtung befanden. Auf der Südseite befand sich schon damals die Stube, gegen innen waren die Strickwände sichtbar. Die gewölbte gotische Balkendecke stammt auch aus dieser Zeit. Im Mittelteil lag die Küche, von dieser aus der Stubenofen geheizt wurde. Auf der Nordseite befindet sich eine Spense, deren Gewölbe rechtwinklig zum First verläuft. Der Eingang von der Küche befindet sich neben der Ostwand und wird heute durch die Treppe verdeckt. Die Spense und Küche sind im gemauerten Hausteil eingebaut. Hier befinden sich möglicherweise noch Teile eines älteren Vorgängerbaus, diese Vermutung konnte bisher noch nicht schlüssig bewiesen werden.

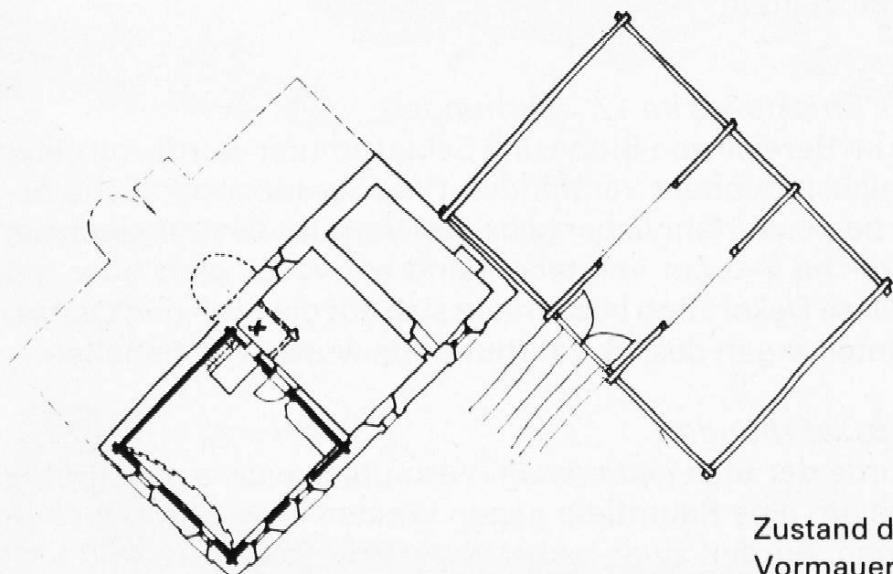
Zustand des 17. Jh.  
Vormauerung des Strickteiles

Die Strickfassade im Bereich von Stube und Schlafzimmer wurde mit einer 40 cm starken Bruchsteinmauer verbunden. Die Fassadenoberfläche bedeckte ein grober besenwurfähnlicher gekalkter Verputz. Die aufgesetzten Fensterrahmen welche 2–3 cm vorstehen sind entweder glatt oder mit Sgraffiti geziert. Diese Dekoration beschränkt sich auf die Süd- und Ostfassade. Die Raumeinteilungen des 16. Jahrhunderts wurden beibehalten.

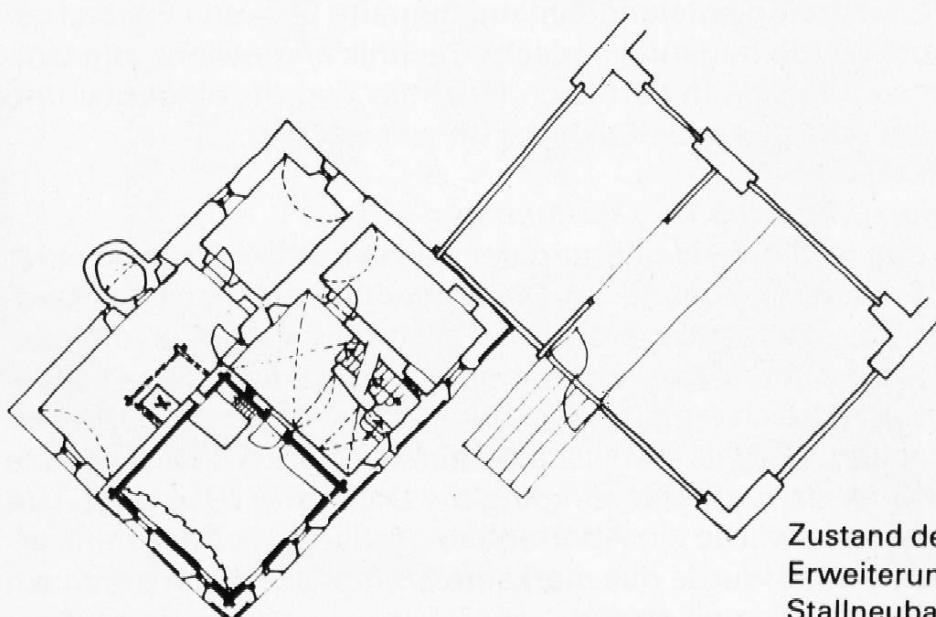
Zustand des 18. Jh.  
Erweiterung gegen Westen  
Stallneubau um 1769–1771
