Zeitschrift: Jahresbericht der Historisch-Antiquarischen Gesellschaft von Graubünden
Herausgeber: Historisch-Antiquarische Gesellschaft von Graubünden
Band: 91 (1961)
Rubrik: Illustrationen

ILLUSTRATIONEN

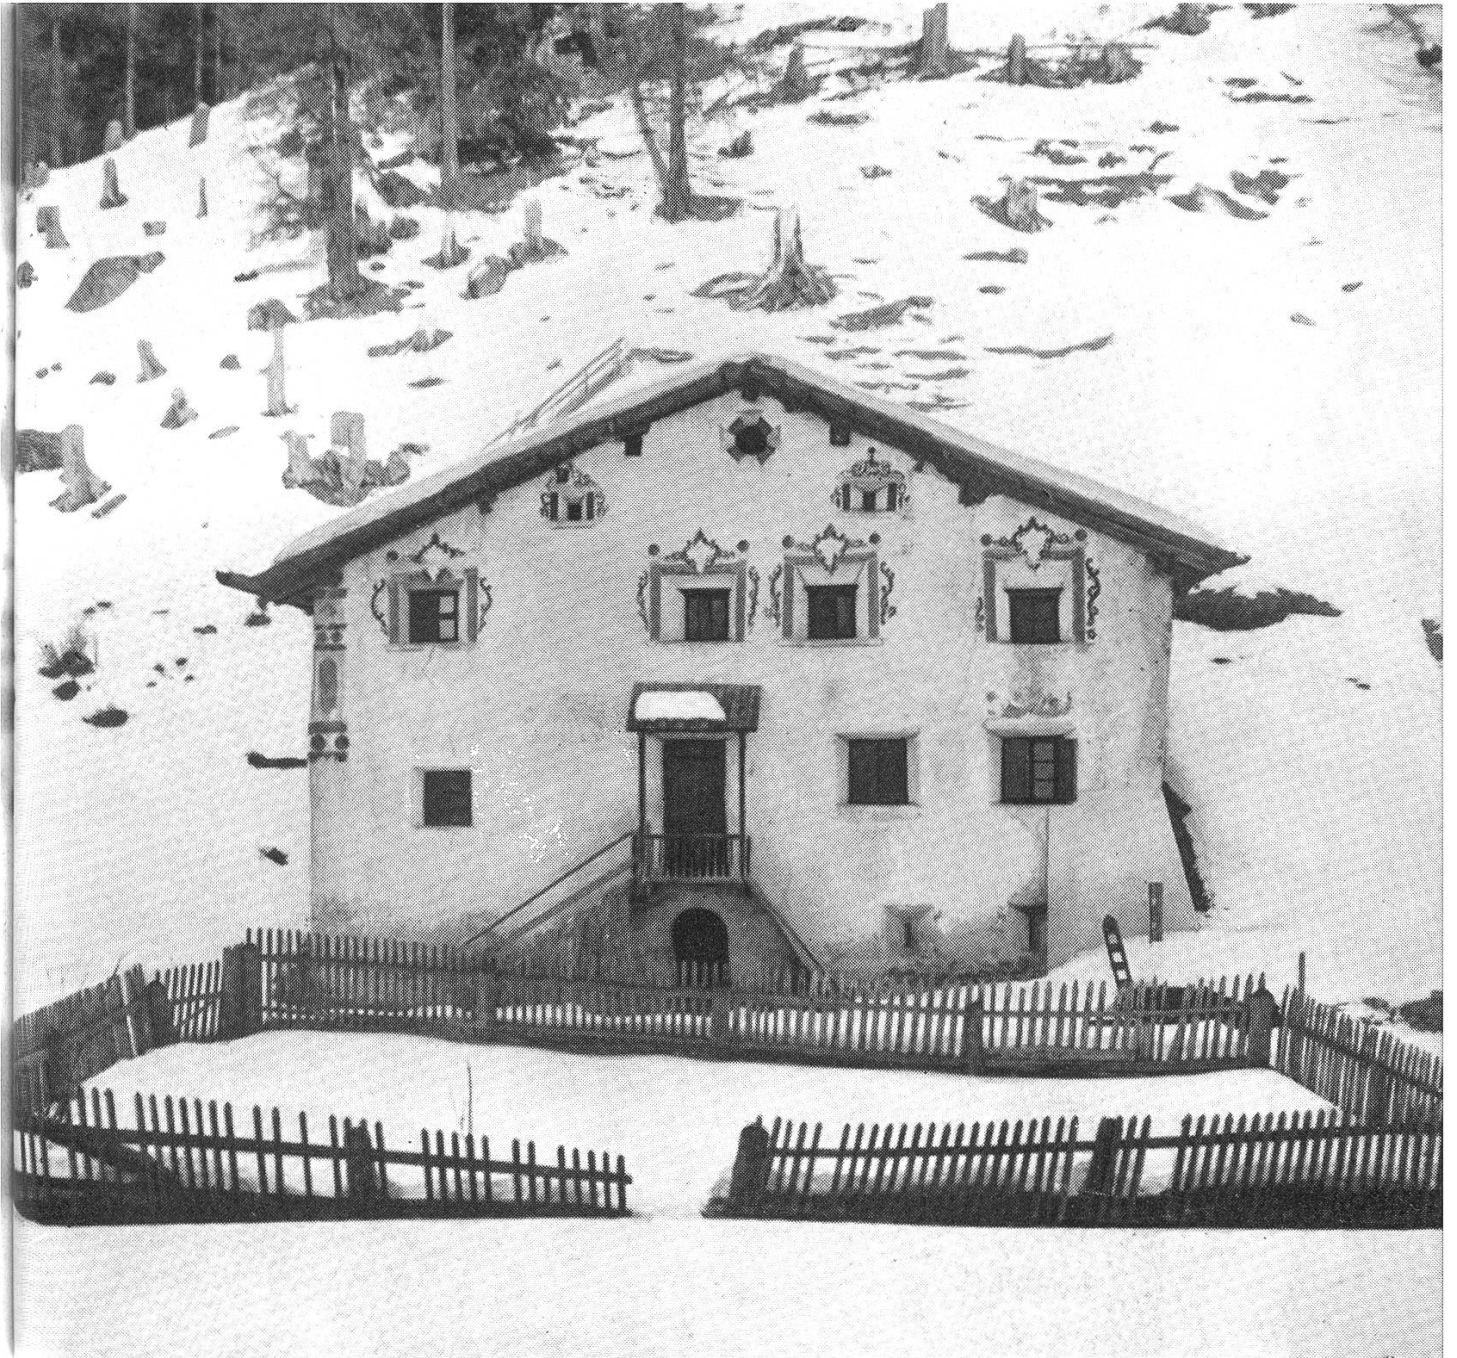
Foto 1 Bauernhaus in Valchava (Vm) mit gemalten Verzierungen an Fenstern und Mauerkanten

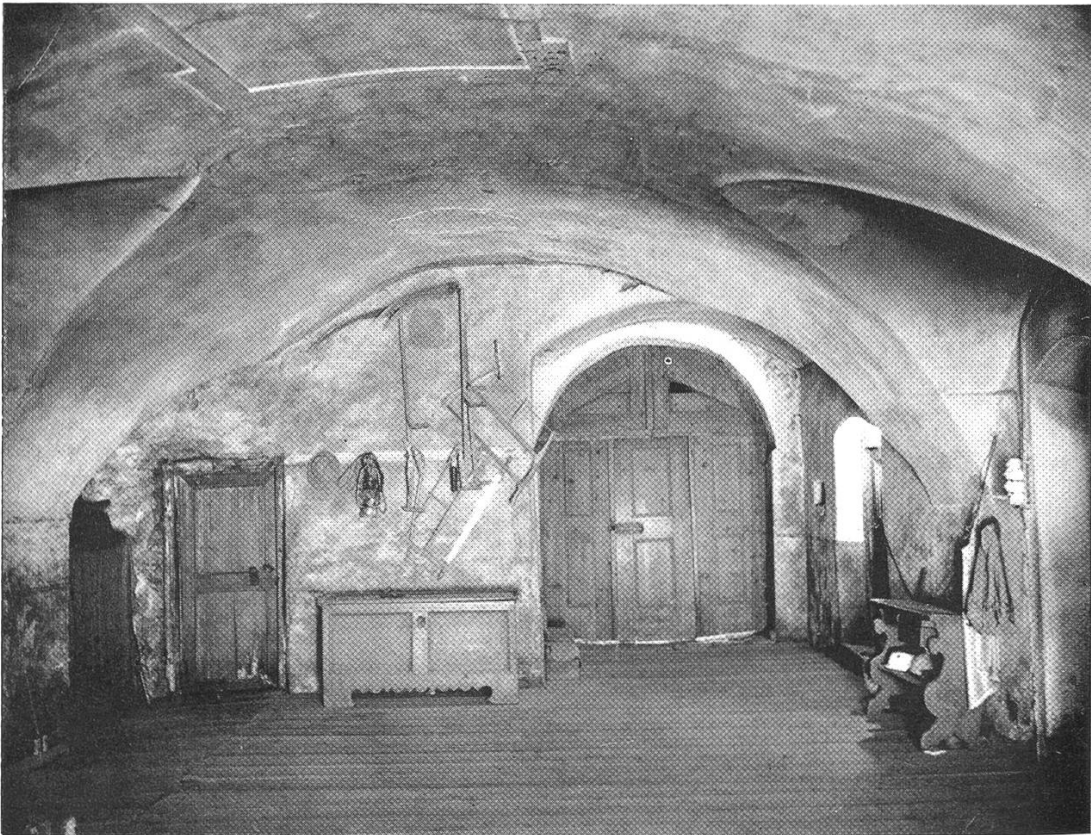
← Foto 3 Gewölbter Hausflur, **piertan**, in Scuol, mit einfacher Verzierung

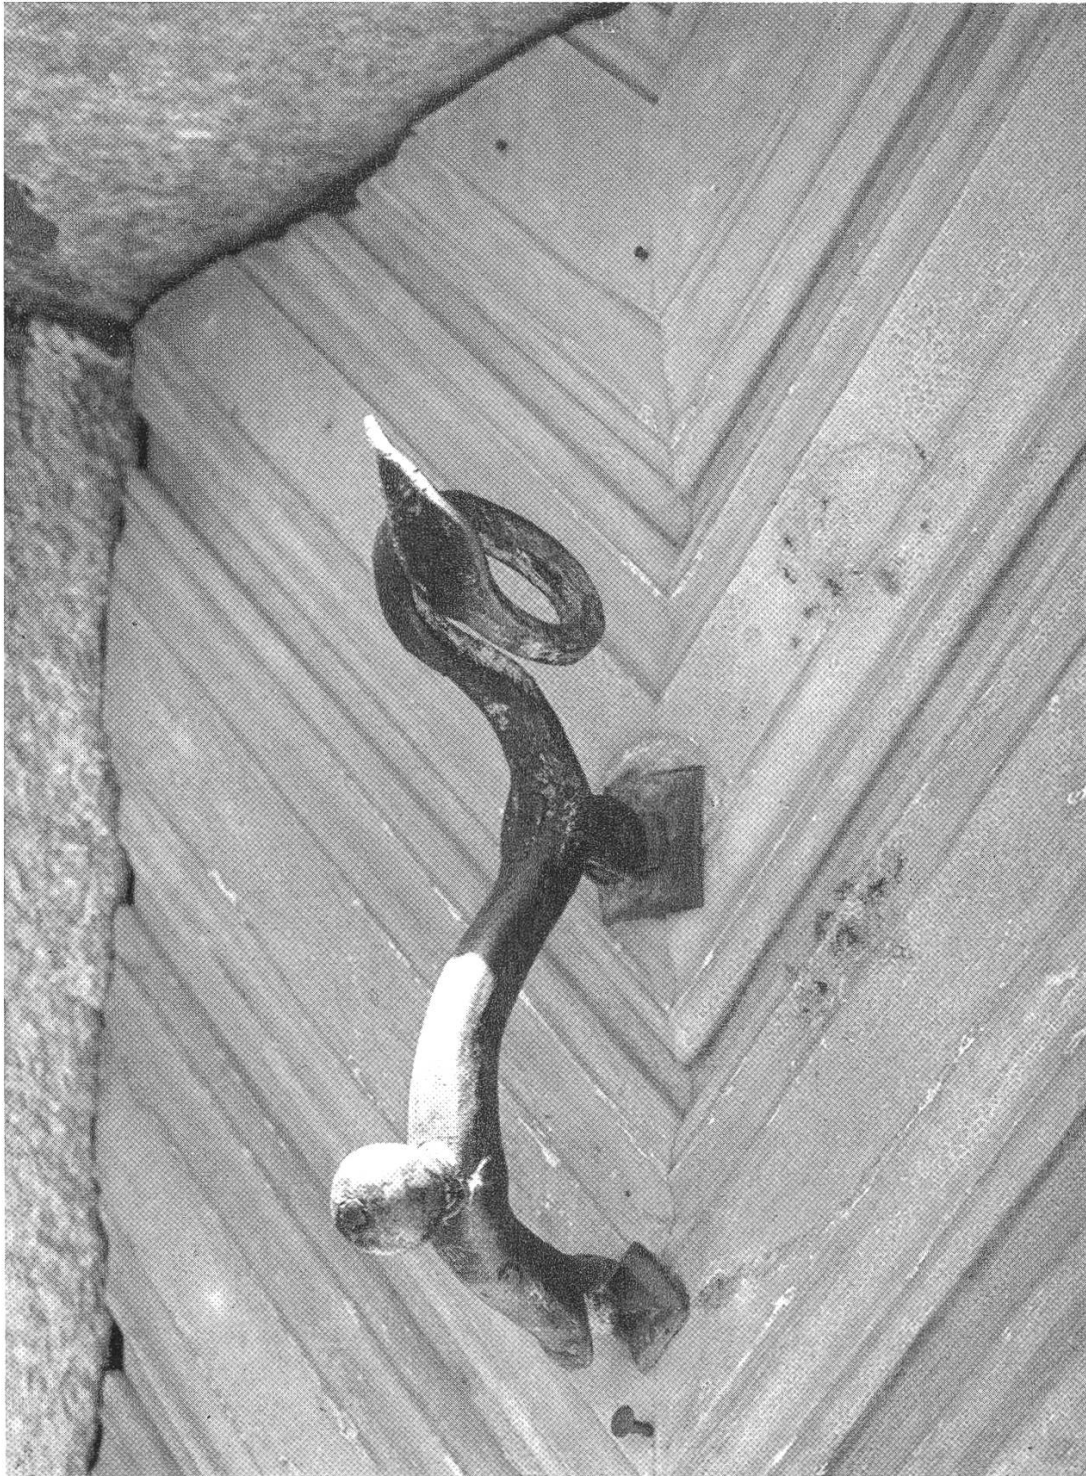
Foto 4 Origineller Türklopper, **pichaporta**, in Form einer Schlange, aus Segl-Maria, um 1800

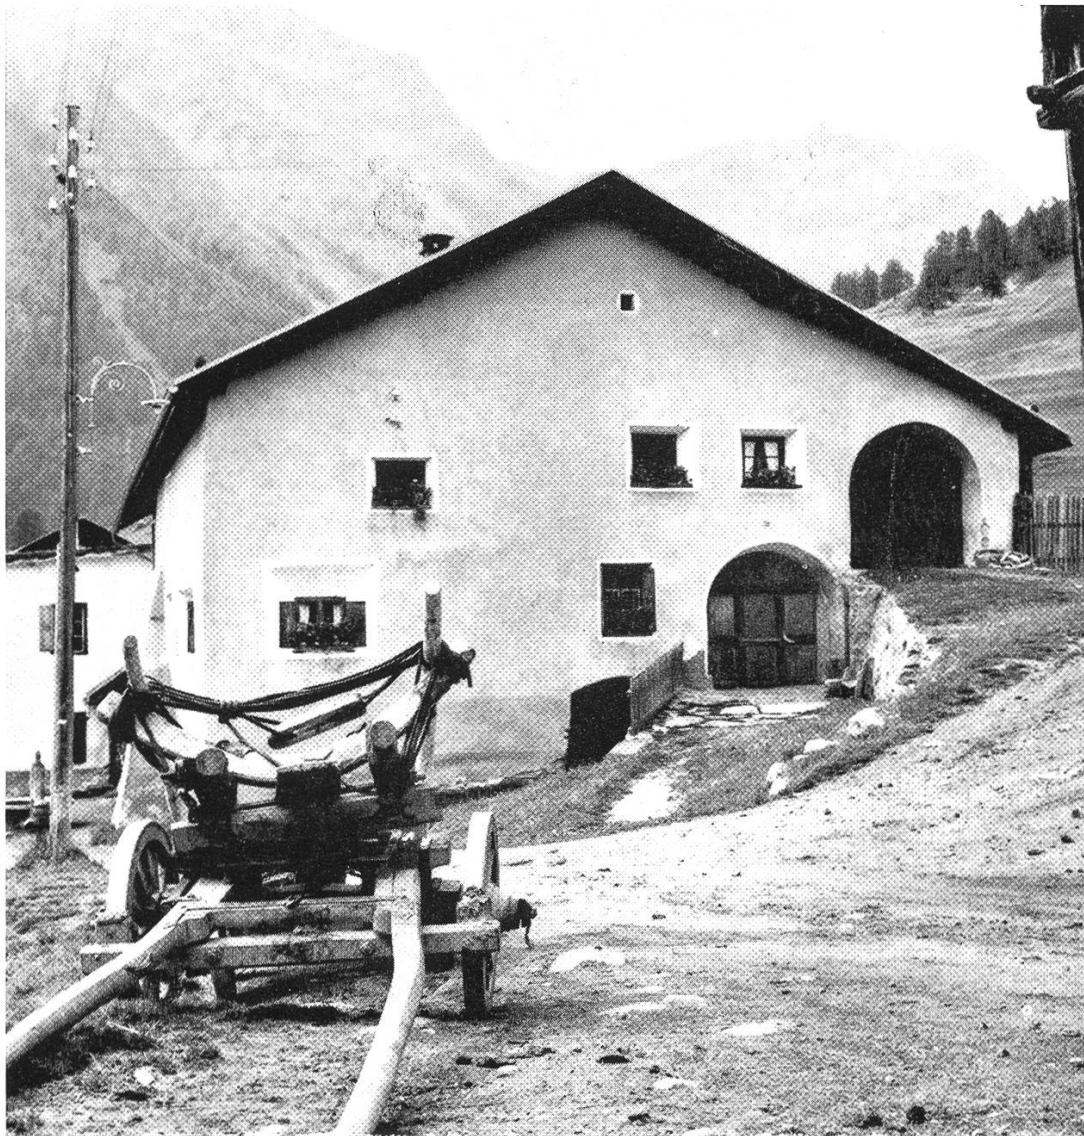
Foto 8 Ungewohnte Verteilung der Zugänge bei einem Haus in Guarda. Der Heustall hat seinen besonderen Eingang (rechts oben). Im Vordergrund eine Schleife für den Transport des Magerheus

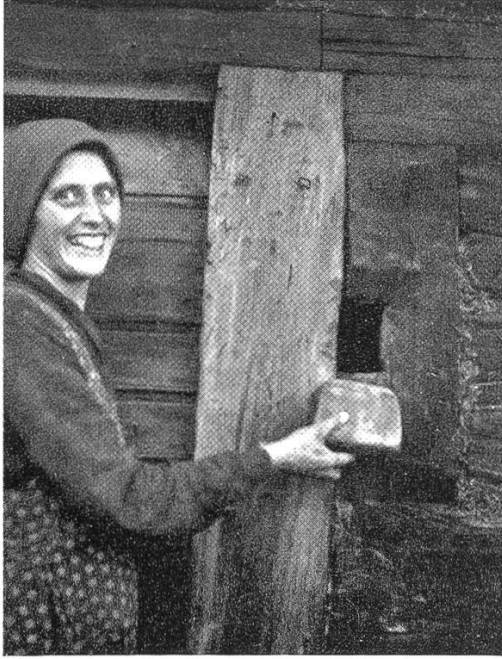
Foto 12 Wegnehmbarer Zapfen, **al clop**, in Livigno, durch dessen Öffnung man die Türe von außen aufmachen kann

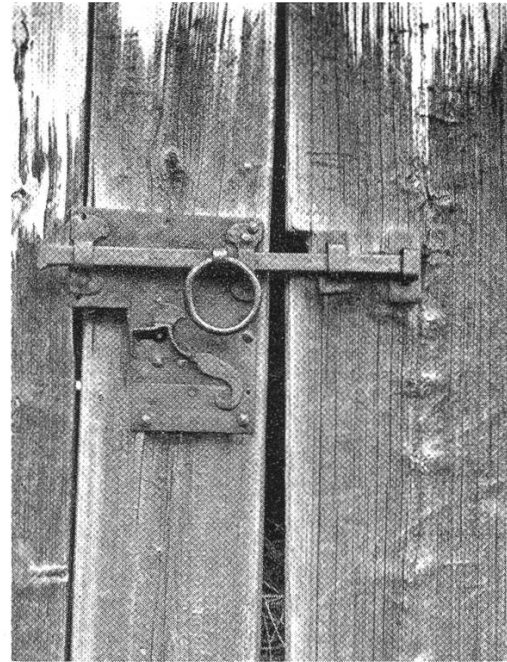
Foto 13 Eiserner Riegel, **charnatsch**, mit Schloß am Scheunentor eines Maiensäßes in Zuoz

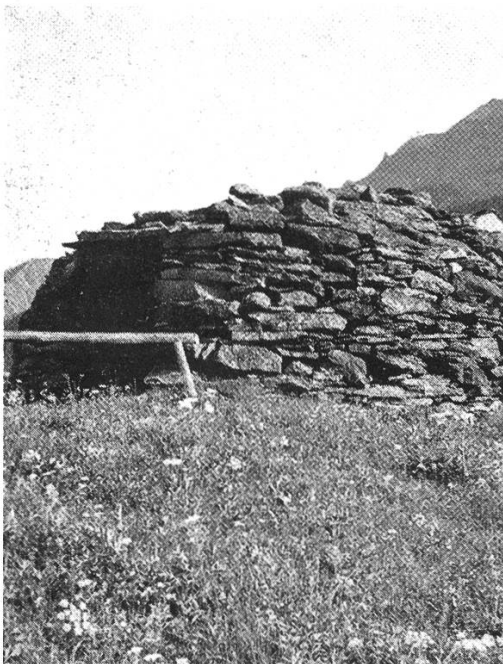
← Foto 18 Genossenschaftlicher Milch-
keller, **crot**, mit fließendem Wasser als
Kühlmittel in Selva (Poschiavo)

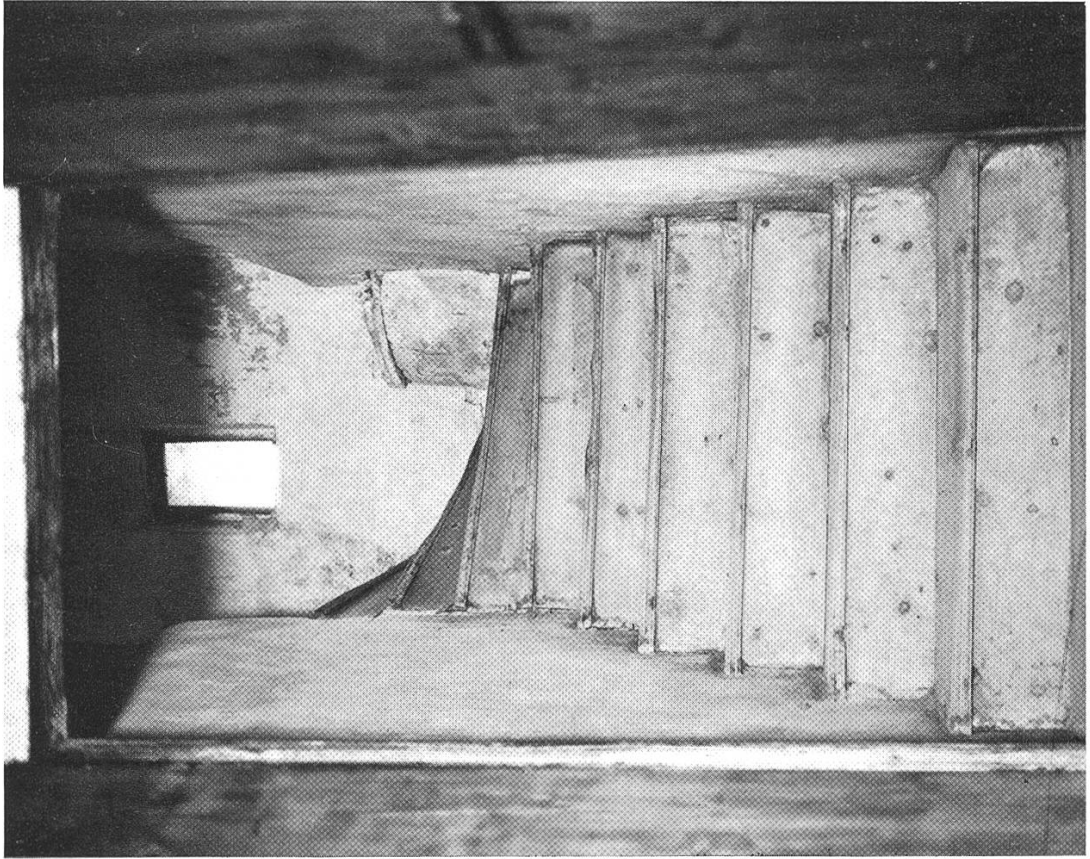
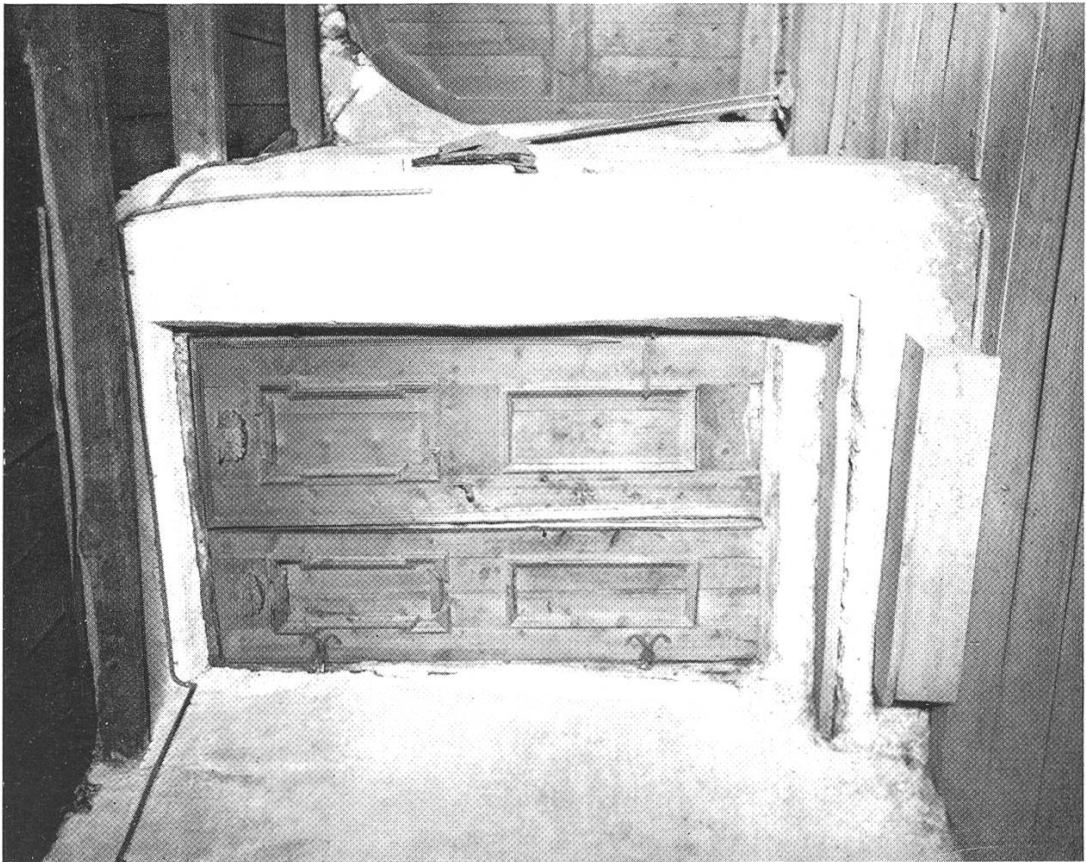
Foto 19a/b Treppenaufgang vom
Hausflur, **piertan**, zum Obergeschoß
in Scuol. In der Ecke ein Sitz (rechts).
Mit Türe verdecktes Treppenhaus zum
palantschin (links) →

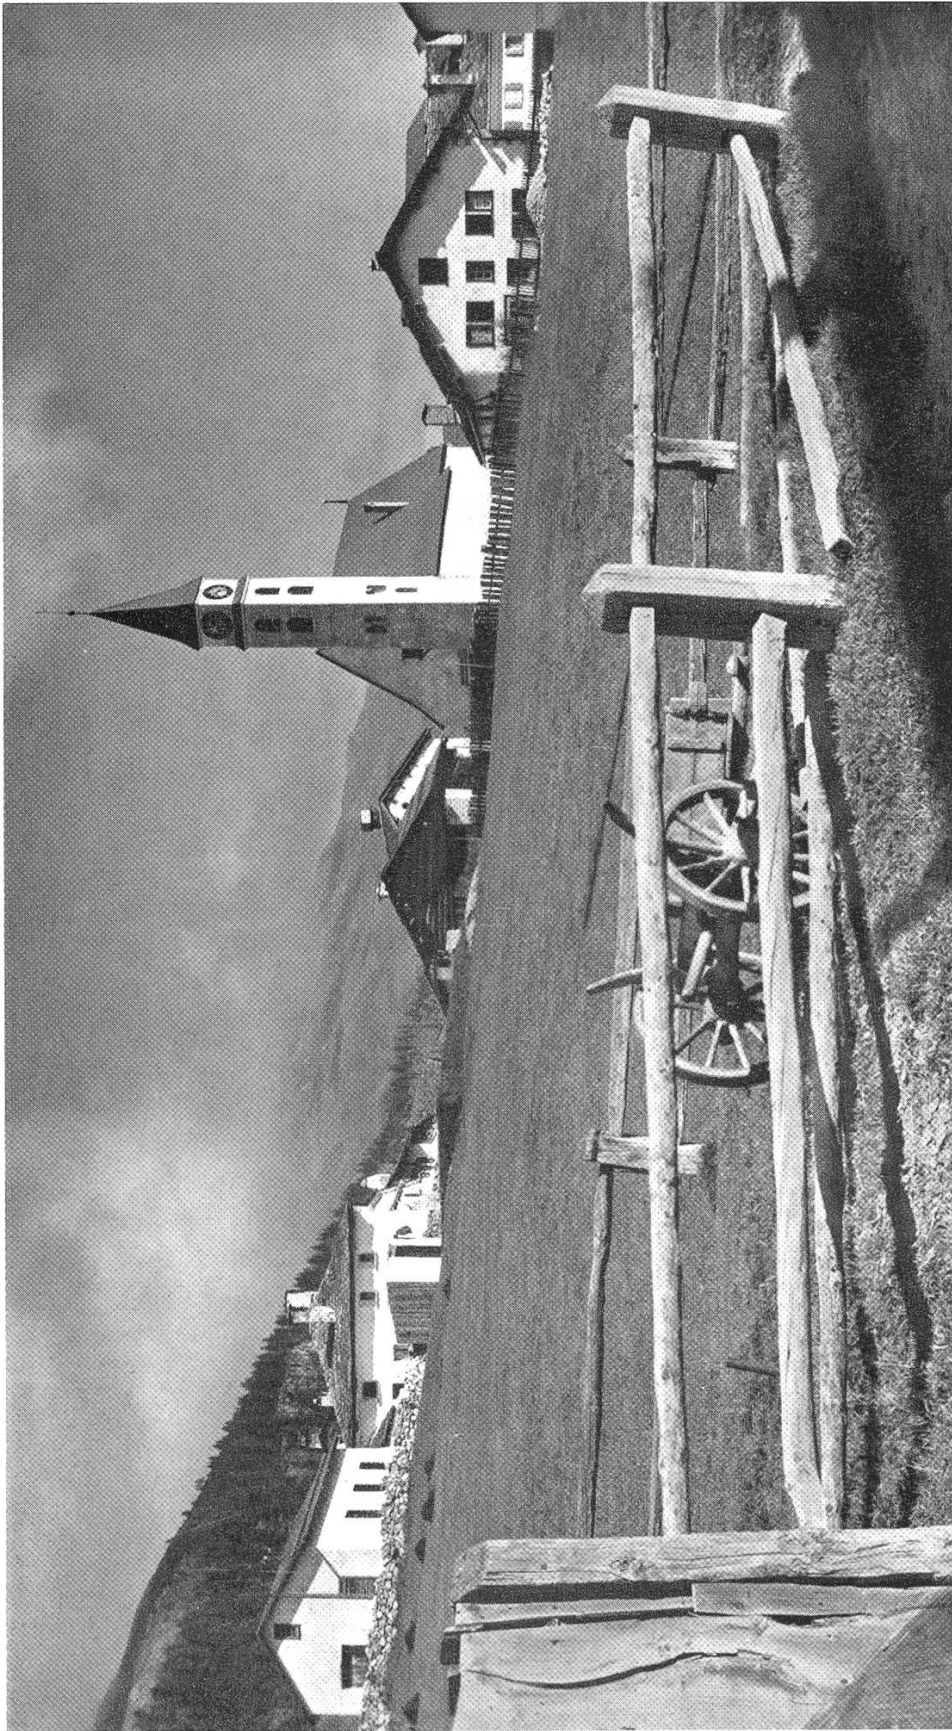
Foto 20a/b Verschiedene Dachformen in Silvaplana. Altes Pfettendach beim Stall, Steildach mit Knickung auf Kirche und Kirchturm. Pyramidisches Dach nach italienischer Art beim zweiten Haus von links. Man beachte auf der Ansicht (b) die schöne Gesamtwirkung der mit Fexer Glimmerschiefer eingedeckten Plattendächer

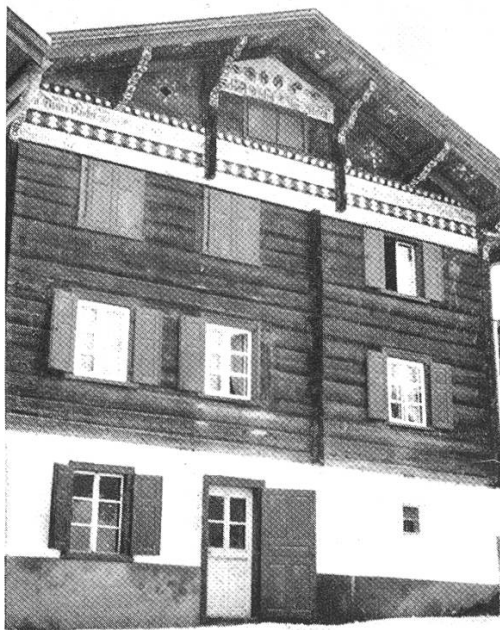
Foto 24 Kopfband und Pfette an einem Haus in Malans

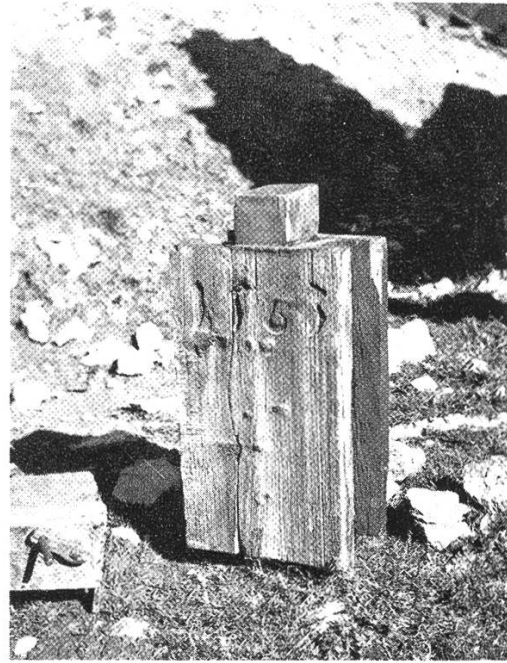
Foto 27 Heidenbalken aus dem Jahre 1563 aus Vals. Das Stück wird im Gandahus aufbewahrt. Man sieht den Zapfen und die Nut

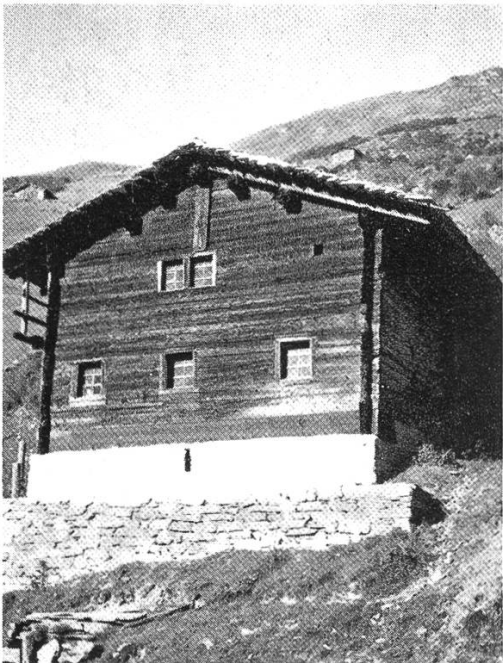
Foto 29 Feldstall in Lurengo (Leventina). Typisches Sparrendach aus rhombisch verschobenen, ziemlich dicken Steinplatten. Im Giebel ein «Heidenbalken»

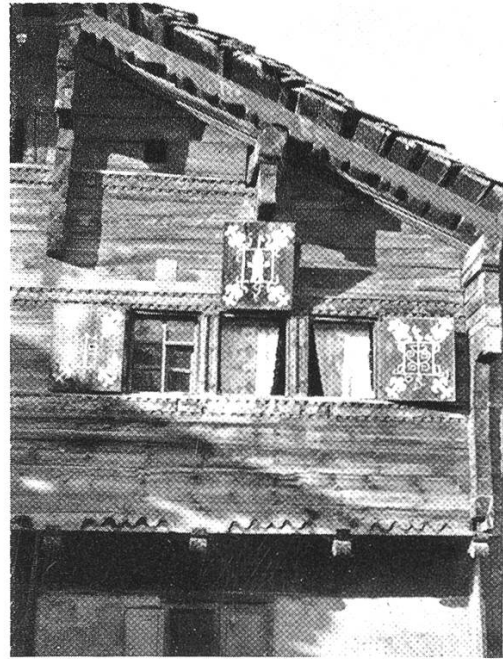
Foto 31 Pfettendach in Vrin mit Pfettenträgern und verziertem Schildrafen

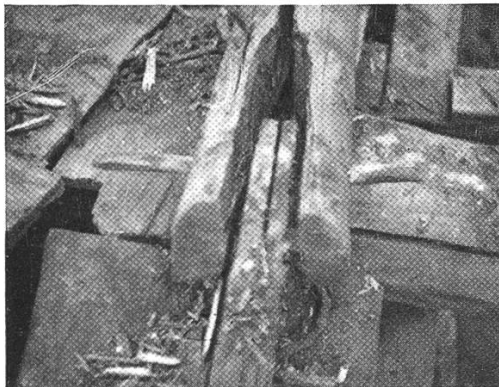
Foto 32 Scherzapfen zur Verbindung des Rafenpaares im Maiensäß von Sporz (Obervaz)

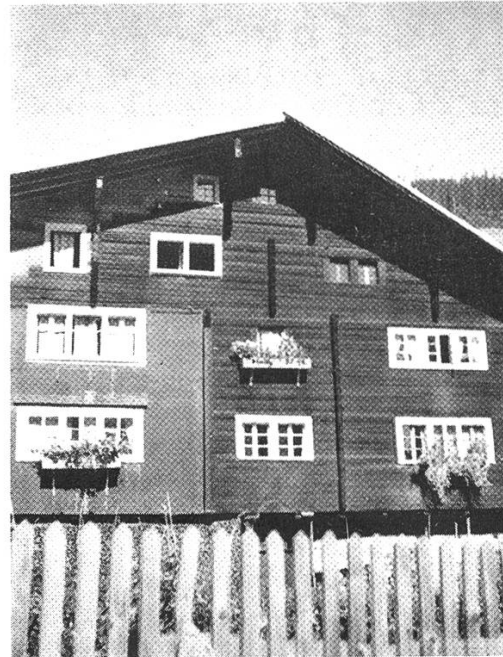
Foto 33 Zur Gewinnung zusätzlicher Kammern wird manchmal ein Dachflügel gehoben: das Haus steht schief. Ein Beispiel schlechter Aufstockung in Rueras (Tujetsch)
