Die Ausgrabung und Konservierung der Ruine Alt-Bechburg 1936—1937.

- I. Allgemeiner Bericht, von Dr. St. Pinösch.
- II. Technischer Bericht, von Frdr. Gruber.
- III. Fundberichte, von Dr. E. Tatarinoff.

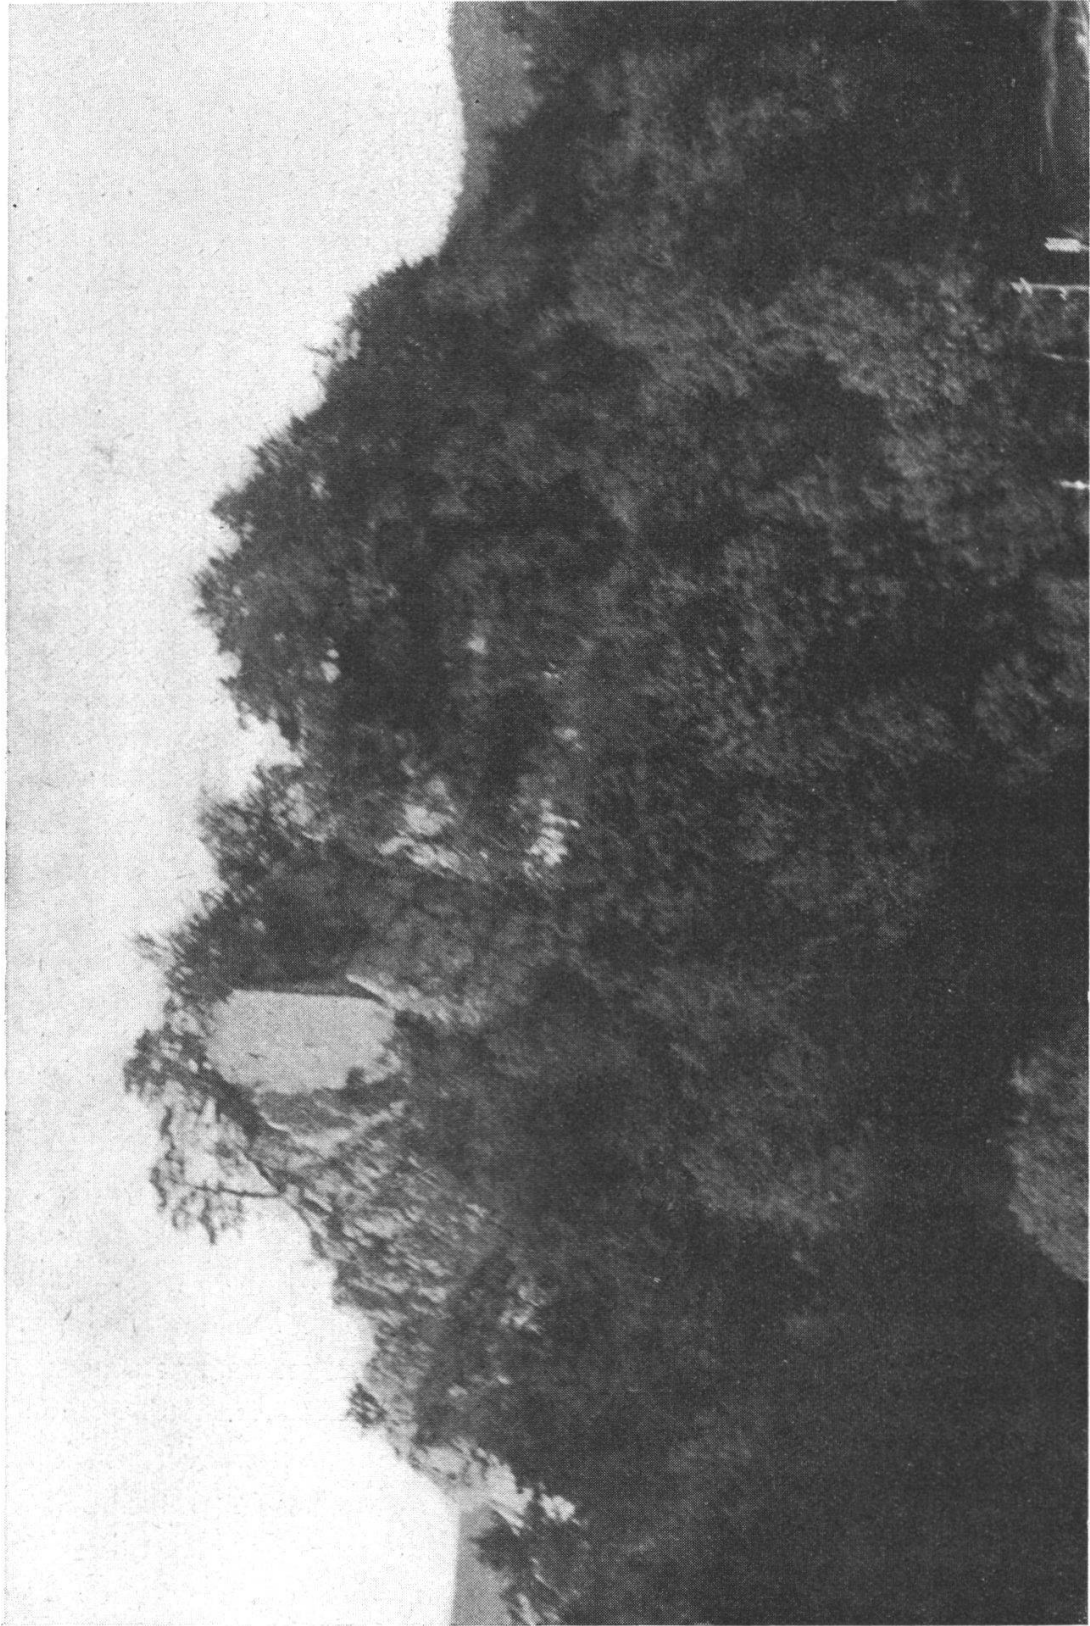
Abb. 1. Ruine Alt-Bechburg, von Süden gesehen. Zustand vor der Ausgrabung.

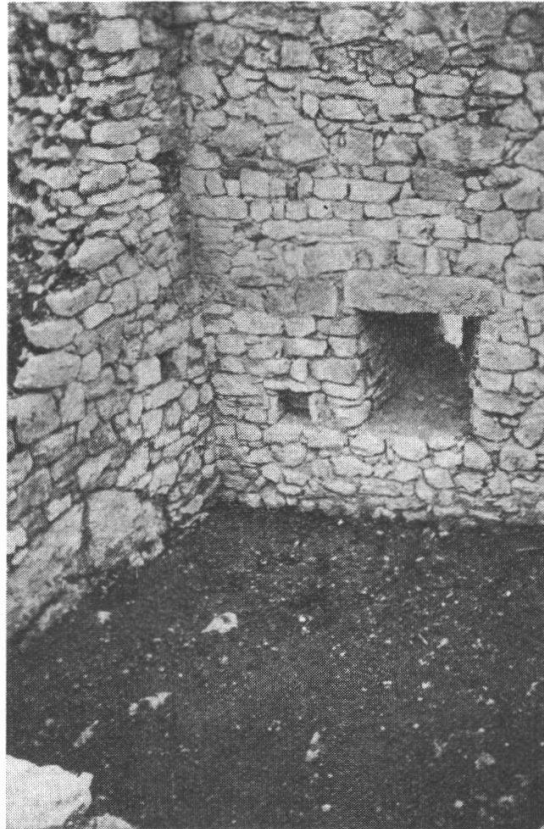
Abb. 3. Hintere Burg, Südwestecke innen.

ist offenbar später eingebaut worden, denn sie ist nicht im Verband mit der Aussenmauer und steht zum Teil vor einem Balkenloch. Den Boden und die nördliche Wand bildet der Naturfels, teilweise auch die östliche Wand in Raum 2. In der westlichen Aussenmauer, die vor der Ausgrabung ca. vier bis fünf Meter zum Schutte herausreichte, befinden sich zwei übereinander liegende Fensteröffnungen. Die südliche Aussenmauer in Raum 1 war teilweise bis auf den Felsen ausgebrochen, in der Südwestecke befinden sich zwei kleine Nischen (Abb. 3). Der Zugang zu diesem Raum ist in den Felsen gehauen, sein Boden liegt ca. 1,40 m höher und war mit grünen Sandsteinplatten bedeckt, welche aber vollständig zermürbt waren und deshalb nicht erhalten werden

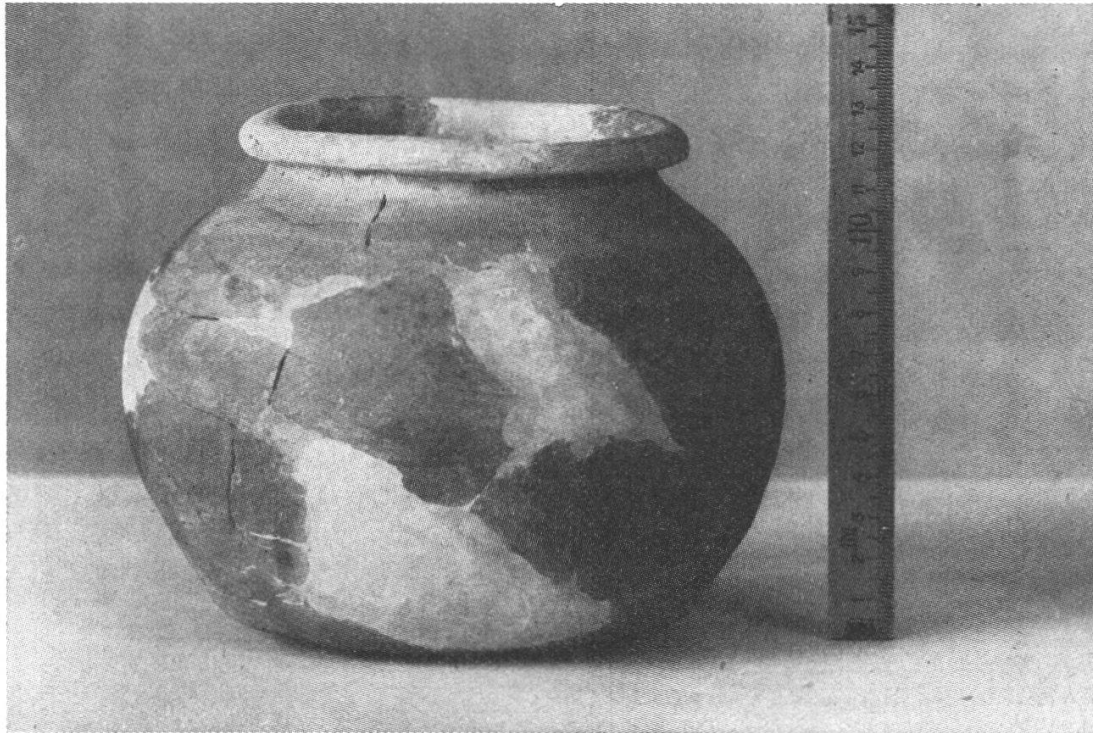
Abb. 13.

Der *Münztopf* (Abb. 13), der mit einem anderen Gefäss bedeckt gewesen zu sein scheint, ist ein bauchiger Krug von hart gebranntem rötlich-braunem Ton, mit weiter Mündung und breiter Standfläche, Höhe ca. 13,5 cm, Mündung ca. 11 cm. Der fein gearbeitete Rand ist wulstig und nach aussen umgebogen. Die Oberfläche ist glatt, das Gefäss mit der Töpferscheibe erstellt¹⁾. Wie aus einigen Stoffresten hervorgeht (Sackleinwand), waren die Münzen noch in ein Tuch eingewickelt und so eingepackt worden. Dass sie infolge Beschädigung des Topfes nicht mehr in der ursprünglichen Lage waren, ist nur natürlich. Wir können aber erklären, dass der gesamte Inhalt, so weit es überhaupt möglich war, gesammelt und abgegeben wurde, so dass wir es mit einem vollständigen Münzschatzfund zu tun haben. In der ersten Etappe wurden uns 4302 Stück, in der zweiten 914 Stück übergeben, also im ganzen 5216 Stück. *Es ist somit der grösste mittelalterliche Münzfund, der in unserm Lande gemacht wurde*²⁾.
