Zeitschrift: Jahrbuch für Solothurnische Geschichte
Herausgeber: Historischer Verein des Kantons Solothurn
Band: 36 (1963)

Artikel: Die Burg Grenchen : ein Beitrag zur wissenschaftlichen Burgenforschung
Autor: Meyer, Werner
Kapitel: IV: Der Grabungsbefund
DOI: <https://doi.org/10.5169/seals-324263>

IV. Der Grabungsbefund

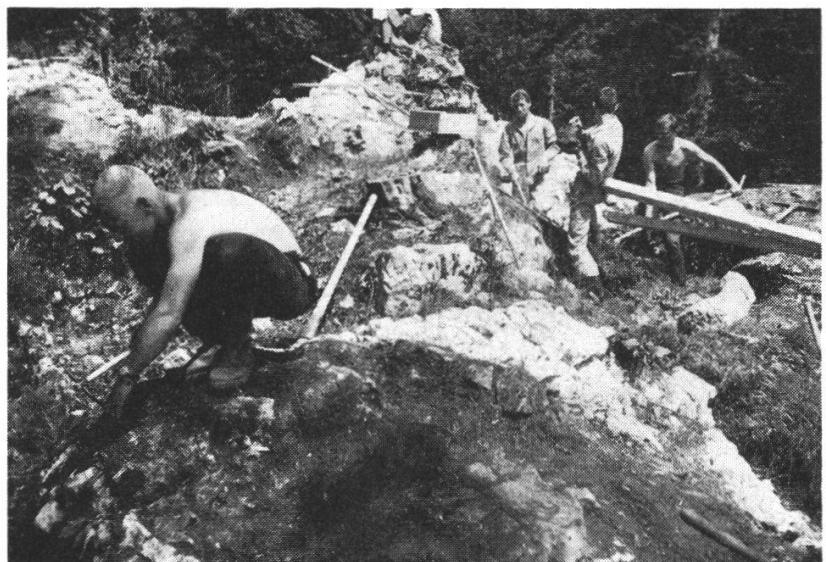
Abb. 1
Entfernung der
oberen Schuttsschichten
in Zone S

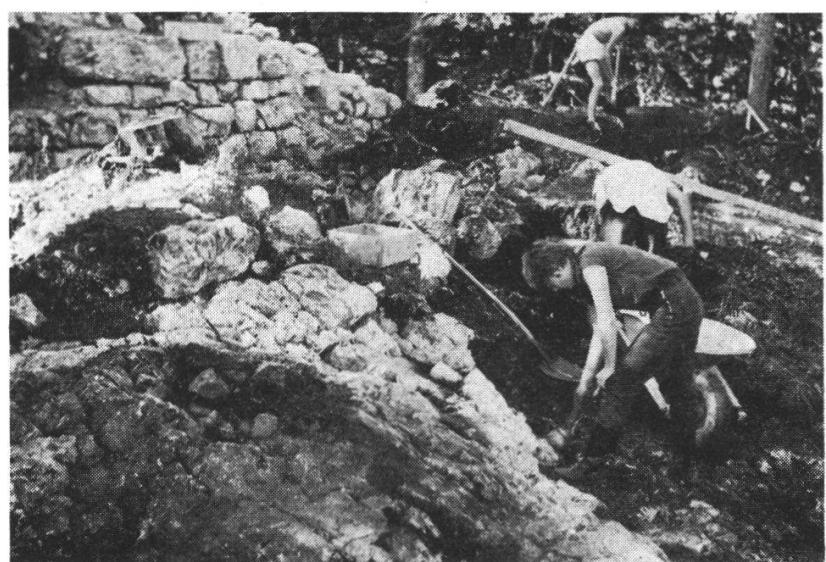
Abb. 2
Untersuchung der
Fundsichten in Zone S

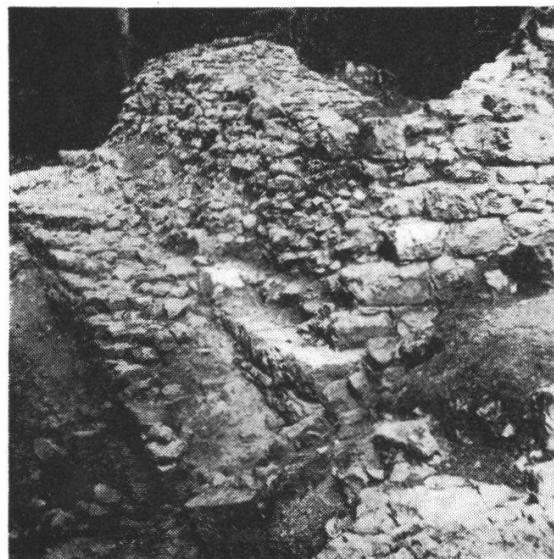
Abb. 3
Südwestpartie des
Turmes und gemauerte
Rampe (Zone T)

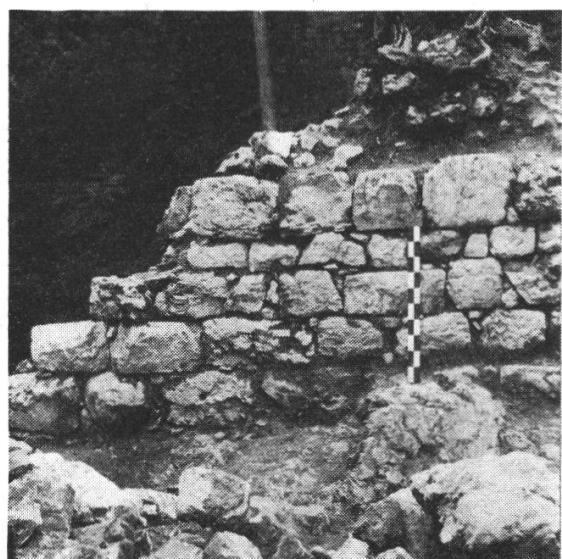
Abb. 4
Aussenmantel des
Turmes (M1b)
in Zone T

Der Grundriss des Turmes beschrieb annähernd ein Quadrat von 11,5 Metern äusserer Kantenlänge. Die Mauerdicke schwankte zwischen 2 und 2,6 Metern. Die Turmmauer ruhte grösstenteils auf dem gewachsenen Fels auf. Um den teilweise recht grossen Quaderblöcken guten Halt zu verschaffen, waren an verschiedenen Stellen Fundamentabsätze in den Fels gemeisselt. M 1d stand bloss teilweise auf Felsgrund; denn die mittleren Partien ruhten in gewachsenem Lehm. Deshalb besassen die Fundamente an dieser Stelle einen bis zu dreissig Zentimetern vorspringenden Absatz. Ähnlich verhielt es sich im Mittelteil von M 1a, wo der Fels erst in einer gewissen Tiefe anstand. Hier erhob sich das aufsteigende Mauerwerk auf einem massiven, bis zu fünfzig Zentimetern vorstehenden Sockel, dessen Höhe ca. 1,3 Meter betrug. Alle diese Fundamente waren aus kleinerem Bruchsteinmaterial in lagerhaftem Verband errichtet. Die aufsteigenden Mauern dagegen bestanden aus grossen Quadern; diese waren in einer Manier errichtet, die für jurassische Verhältnisse als hervorragend bezeichnet werden musste. Die Ecksteine und vermutlich auch die Gewändesteine von Türen und Fenstern trugen Bossen mit Randschlag. Auch der Innenmantel des Turmes bestand aus einem sorgfältigen Quaderver-

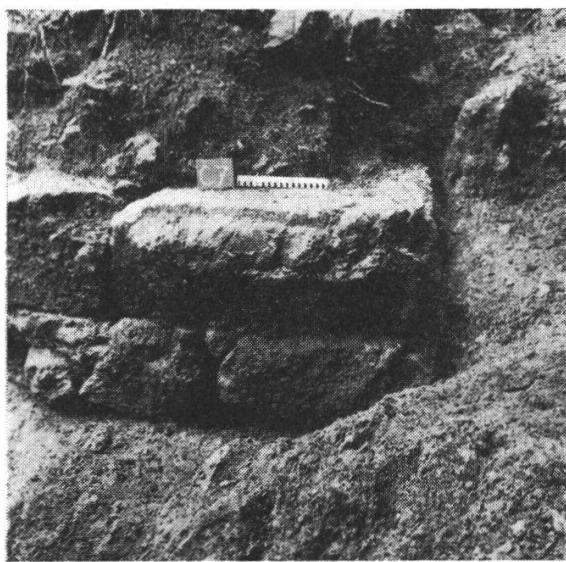
5

Abb. 5. Nordecke des Turmes (Zone T)

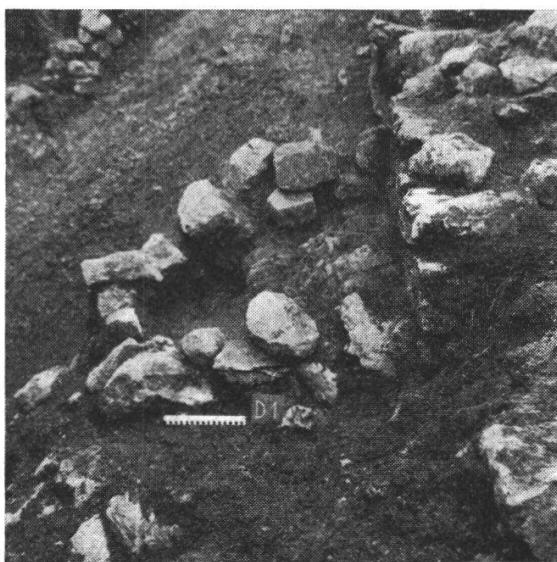
6

Abb. 6. Abfallgrube, von Trockenmäuerchen umgeben (Zone T)

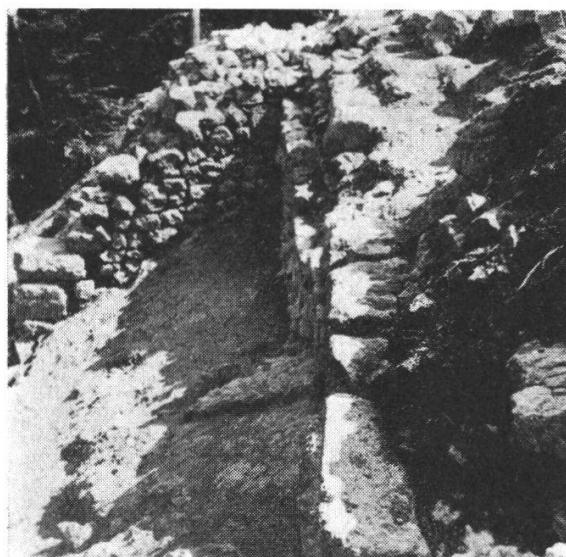
7

Abb. 7. Mauer M1a des Turmes mit vorspringendem Fundamentsockel und abzweigende Umfassungsmauer M3a (Zonen T/S)

Der eine Mauerzug setzte sich aus den Fragmenten M 2, M 5, M 6a und M 6b zusammen. Das Mauerstück M 2 zweigte in annähernd rechtem Winkel aus der Turmmauer M 1a ab und befand sich mit dieser im Verband. Das Mauerwerk war rund einen Meter dick und bestand aus gut gearbeiteten kleinen quaderähnlichen Blöcken in lagerhafter Schichtung. Der Mauerzug folgte dem unregelmässigen Verlaufe der Felskante und besass daher verschiedene ein- und vorspringende Ecken. Durch die Ausschrottung der Terrasse sind grosse Teile dieser ersten Umfassungsmauer beseitigt worden. Die erwähnte Brandschicht zog sich über ihre ausgeebnete Mauerkrone hin. Die Bauzeit der Mauer fiel mit derjenigen des Turmes zusammen und konnte daher in die Mitte des 12. Jahrhunderts datiert werden.

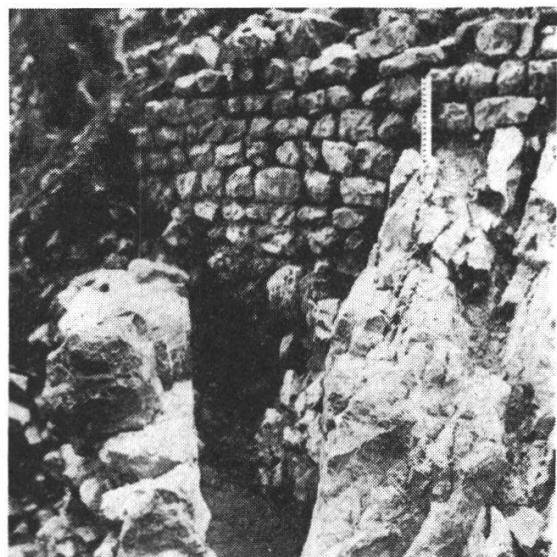
8

Abb. 8. Rechts ältere (M6b), links jüngere Umfassungsmauer (M3c) in Zone S

Der Verlauf der zweiten Umfassungsmauer deckte sich nirgends genau mit demjenigen der ersten. Westlich an den älteren Mauerteil M 2 schmiegte sich das jüngere Mauerstück M 3a an, vom Turmgebäude M 1a und von M 2 durch eine deutliche Fuge getrennt. In einem annähernd rechten Winkel bog der Mauerzug nach Südosten ab und verlief in leicht konvexer Krümmung zur Südostecke des Gebäudes (M 3b). Von dieser Ecke aus führte er in südwestlicher Richtung weiter und verlor sich bei Schnitt S 1 im Fels. Sein weiterer Ver-

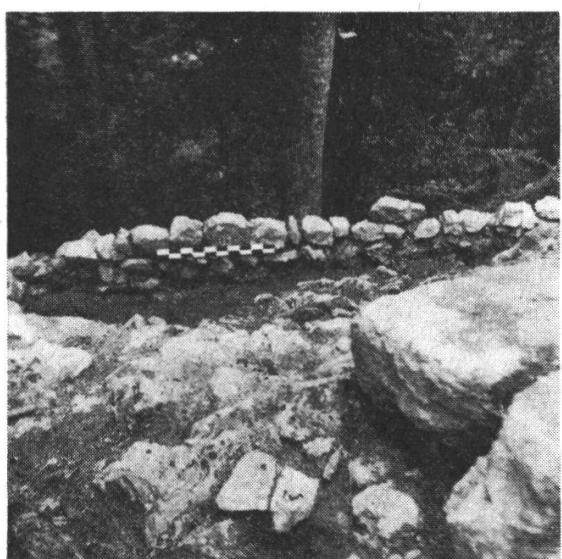
9

Abb. 9. Innenmantel der jüngeren Umfassungsmauer M3c in Zone S

lauf war nicht mehr festzustellen. Diese Mauer M 3 war stellenweise schlecht erhalten. Sie ruhte grösstenteils auf sehr steil abfallendem Fels auf, und sorgfältig ausgemeisselte Fundamentlager waren nicht vorhanden. Deshalb war der Aussenmantel der Mauer grösstenteils abgerutscht, vor allem in M 3b. Grössere zusammenhängende Partien wies fast nur noch die Mauer M 3a auf. Hier war die Mauerstruktur genau zu erkennen. Sie bestand aus Blöcken verschiedener Grösse, die nicht sehr sorgfältig und ziemlich unregelmässig aufeinander geschichtet waren. Grössere Aufmerksamkeit hatte man lediglich den Ecken geschenkt; denn diese scheinen aus gewaltigen bossierten Quadersteinen bestanden zu haben. Die Entstehungszeit der Mauer dürfte in die Zeit um 1200 anzusetzen sein, da sie – wie unten zu zeigen sein wird – unmittelbar vor der Ablagerung der Brandschicht entstanden zu sein scheint. Ein Vergleich der Mauerstrukturen zeigte, dass das ebenfalls um 1200 anzusetzende Mauerstück M 7 zu dieser jüngeren Umfassungsmauer gehört haben musste.

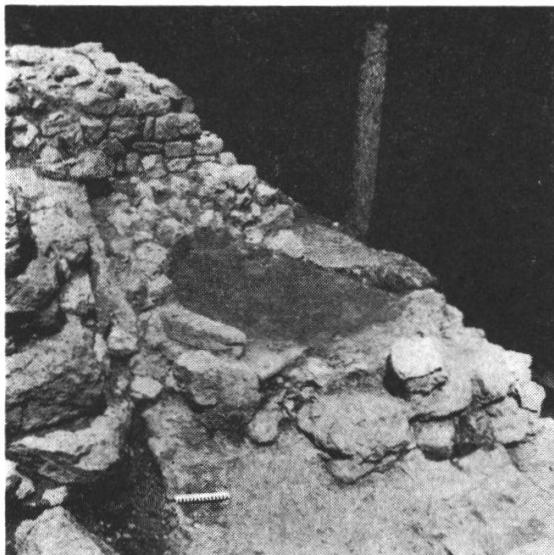
10

Abb. 10. Backofen in Zone S, links Ostecke des Turmes

Eine sehr wichtige Entdeckung wurde in der durch die Mauern M 1a, M 2 und M 3b gebildeten Mauerecke gemacht (Schnitt S 6). Hier trat direkt unter dem Mauerschutt eine mächtige, linsenförmige, hellrote Lehmschicht zutage. Als diese sorgfältig abgetragen wurde, kam in einer Tiefe von dreissig Zentimetern eine leicht ovale, horizontale, dunkelgebrannte Lehmfläche zum Vorschein, die von einem Kranz in Lehm gebetteter Steine umgeben war. Es handelte sich offenbar um die Reste eines Ofens. Gegen die Deutung als offene Feuerstelle sprach die Tatsache, dass über der Bodenfläche eine dreissig Zentimeter starke Lehmschicht gelagert war, die aus einzelnen Brocken bestand und offenbar die Reste einer Kuppel darstellte. Um einen Heizofen konnte es sich nicht handeln, da die Lage für einen solchen denkbar ungünstig gewesen wäre, und ausserdem fehlte jegliches Fragment einer Ofenkachel. Die Vermutung, es könnte sich um den Ofen irgend eines Gewerbes wie der Töpferei oder dergleichen gehandelt haben, kam nicht in Betracht, da auf Grenchen jeglicher Beleg für eine derartige Tätigkeit fehlte. Nur gegen die Deutung als *Backofen* sprachen keine Argumente. Solche hat es auf den Burgen nachweislich gegeben, wenn auch aus hochmittelalterlicher Zeit in der ganzen Schweiz bis jetzt erst vier Exemplare gefunden werden konnten.³⁹

scheinlich führte ein primitiver Rauchkanal auf der Innenseite der Mauern M 2 und M 3a zum Dach empor. Die Einschussöffnung war ungefähr siebzig Zentimeter breit und war noch bis in eine Höhe von zwanzig Zentimetern erhalten. Der ganze Ofen ruhte auf einem festen Unterbau von Lehm und Steinen verschiedener Grösse auf. Um ihn datieren zu können, mussten wir die Schichtenverhältnisse untersuchen, auf denen er aufruhte; da die nördliche Partie des Ofens schwer beschädigt war, wurde sie zur Abklärung der Stratigraphie preisgegeben. Die Unterkante des Backofens lag direkt über der in der ganzen unteren Terrasse verbreiteten Brandschicht. Diese ruhte aber hier nicht wie sonst auf dem ausgeschroteten Fels auf, sondern auf einer grauen Kulturschicht, deren Funde in die zweite Hälfte des 12. Jahrhunderts gehörten, und erst diese «untere Kulturschicht» lag auf dem Fels, der an dieser Stelle nicht bearbeitet war. Seitlich stiess jene an die Mauer M 2 und das kleine Mauerfragment M 5 an, das genau unter dem Backofen lag. Demnach dürfte der Backofen unmittelbar nach dem grossen Brand entstanden sein, also um 1200.

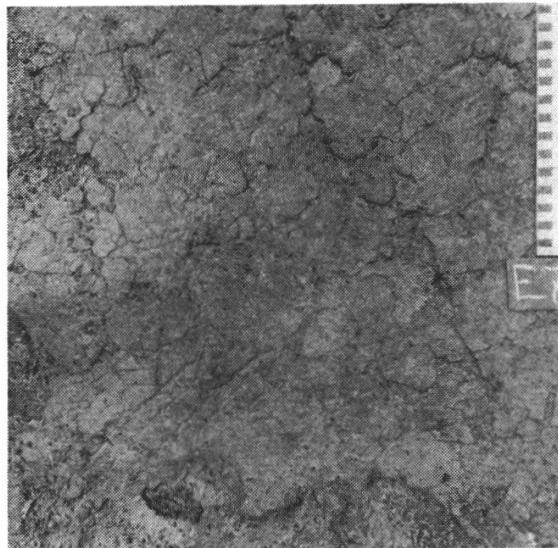
11

Abb. 11. Bodenstruktur des Backofens (Zone S)

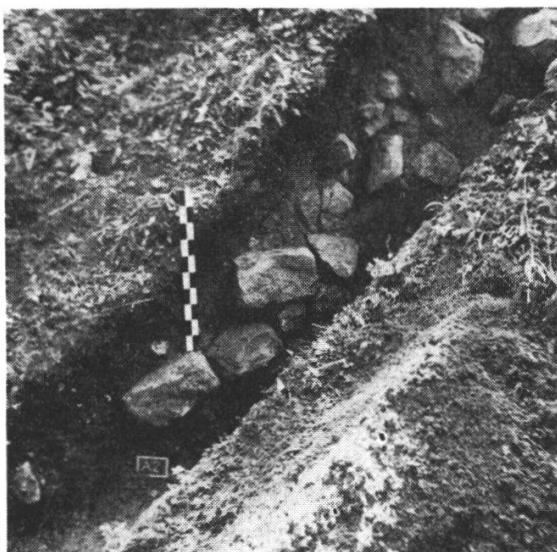
12

Abb. 12. Sondierschnitt durch den Wall (Zone W)

Gegen Westen hin wurde die Terrasse durch eine wallartige Erhebung begrenzt. Deren Untersuchung ergab, dass sie keinen Mauerzug barg, sondern dass es sich um einen künstlich aufgeschütteten Wall handelte. Das Material wurde durch den Aushub und die Ausebnung der Terrasse gewonnen. Die Füllung des Walles enthielt kleine Brocken verkohlten Holzes, Ziegelfragmente von wohl römischer Herkunft sowie ein sehr altertümliches Keramikfragment, das wohl in die Jahrtausendwende zu datieren ist. In der Nordpartie des Walles, wo seine ursprüngliche Oberfläche noch intakt war, zeigte es sich, dass man ihn mit einer Lage kleinerer flacher Steine abgedeckt hatte, wohl um seine Zersetzung durch die Witterung zu verhindern. Dem gleichen Zweck hatten vermutlich die mächtigen Felsbrocken gedient, die in seinem Innern zum Vorschein kamen und teils aufeinandergeschichtet, teils ohne Schichtung aufgeschüttet waren. Eine kreisförmige Verfärbung von zwanzig Zentimetern Durchmesser auf dem Scheitel des Walles in W 8 könnte als Pfostenloch angesehen werden, ohne dass dadurch der Nachweis einer Palisade erbracht würde. Immerhin ist die Wahrscheinlichkeit gross, dass der Wall durch einen festen Holzhag befestigt war. – Auf der Terrasse, welche von diesem Wall umgeben war, lagerten zahlreiche bis zu 2,5 Meter mächtige Schuttmassen, die vom Turm heruntergestürzt waren.

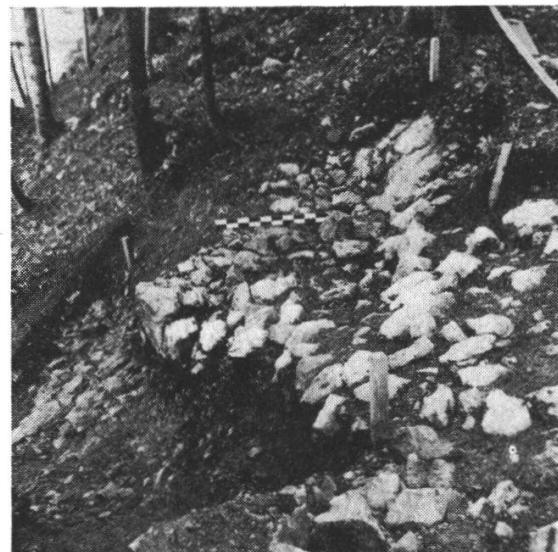
13

Abb. 13. Steinsetzungen in Zone K

Unter einem 20 bis 50 cm mächtigen Waldboden, der mit dünnen Schuttlinien durchsetzt war, kam ein stark humöser, schwarzbrauner Letten zum Vorschein. In diesen war eine aus Kalksteinen verschiedener Grösse bestehende Steinsetzung eingebettet. Die Schicht enthielt viele Keramikfragmente aus der Zeit um 1100 und der ersten Hälfte des 12. Jahrhunderts, ferner zahlreiche Knochen, Eisenteile, vor allem Nägel verschiedener Grösse. Aus der Steinsetzung hoben sich deutlich einige gerade Reihen hervor, die aus grösseren Blöcken bestanden.

Die obere Kulturschicht enthielt eindeutige Reste von Gebäuden. Die erwähnte Steinsetzung stellte offenbar ein primitives Gehniveau dar. Von den sich deutlich abhebenden Steinreihen dürften zwei, die rechtwinklig aufeinander zuliefen, als Auflager für die Grundbalken eines Holzgebäudes zu deuten sein. Dessen Begrenzung wurde gegen N und W durch den natürlichen Fels gebildet, wodurch sich ein Geviert von fünf auf fünf Metern ergab. Der Eingang befand sich wohl an der Südseite. Näheres konnte hier nicht festgestellt werden, da ein grosser Wurzelstock den Befund erheblich gestört hatte, aber auf eine frühere Türe wiesen die Funde von eisernen Angeln und Angellagern hin. Auf diese mutmassliche Stelle einer Türe führte schräg von Südwesten her die dritte Steinreihe hin. Bei dieser handelte es sich wohl um die Abstützung des Zuganges. Diese Steinsetzungen mit dem mutmasslichen quadratischen Gebäude dürften um 1100 angelegt worden sein. Auffallend war das Fehlen von Rutenlehm, was darauf hinwies, dass das über der Steinsetzung errichtete Gebäude ganz aus Holz bestanden hatte, entweder in Block- oder Stabbauweise.⁴¹ Fachwerktechnik wurde offenbar erst nach der Mitte des 12. Jahrhunderts im Zusammenhang mit dem Bau der Steinburg angewandt.
