Artikel: Die Burg Grenchen : ein Beitrag zur wissenschaftlichen

Burgenforschung

Autor: Meyer, Werner

IV. Der Grabungsbefund

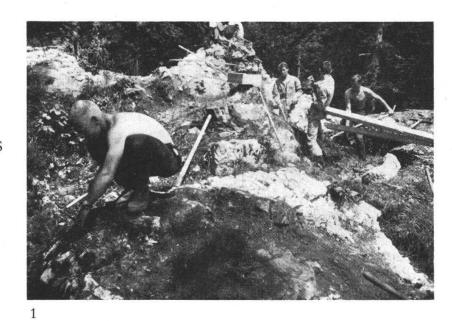
Abb. 1 Entfernung der oberen Schuttschichten in Zone S

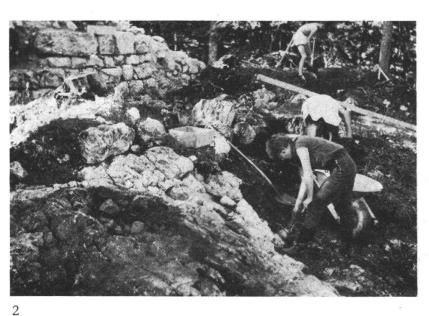
Abb. 2 Untersuchung der Fundschichten in Zone S

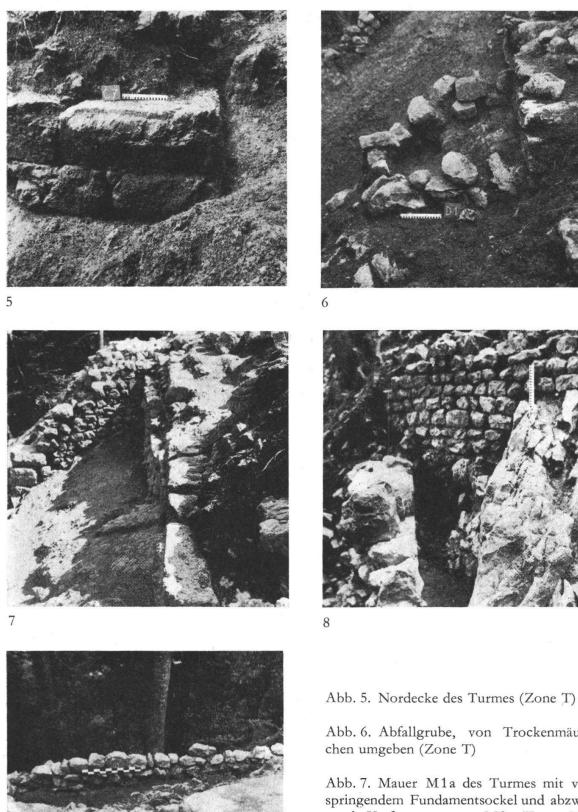
Abb. 7. Mauer M1a des Turmes mit vorspringendem Fundamentsockel und abzweigende Umfassungsmauer M3a (Zonen T/S)

Abb. 8. Rechts ältere (M6b), links jüngere Umfassungsmauer (M3c) in Zone S

Abb. 9. Innenmantel der jüngeren Umfassungsmauer M3c in Zone S

Der eine Mauerzug setzte sich aus den Fragmenten M 2, M 5, M 6a und M 6b zusammen. Das Mauerstück M 2 zweigte in annähernd rechtem Winkel aus der Turmmauer M 1a ab und befand sich mit dieser im Verband. Das Mauerwerk war rund einen Meter dick und bestand aus gut gearbeiteten kleinen quaderähnlichen Blöcken in lagerhafter Schichtung. Der Mauerzug folgte dem unregelmässigen Verlaufe der Felskante und besass daher verschiedene ein- und vorspringende Ecken. Durch die Ausschrotung der Terrasse sind grosse Teile dieser ersten Umfassungsmauer beseitigt worden. Die erwähnte Brandschicht zog sich über ihre ausgeebnete Mauerkrone hin. Die Bauzeit der Mauer fiel mit derjenigen des Turmes zusammen und konnte daher in die Mitte des 12. Jahrhunderts datiert werden.

Der Verlauf der zweiten Umfassungsmauer deckte sich nirgends genau mit demjenigen der ersten. Westlich an den älteren Mauerteil M 2 schmiegte sich das jüngere Mauerstück M 3a an, vom Turmgemäuer M 1a und von M 2 durch eine deutliche Fuge getrennt. In einem annähernd rechten Winkel bog der Mauerzug nach Südosten ab und verlief in leicht konvexer Krümmung zur Südostecke des Gebäudes (M 3b). Von dieser Ecke aus führte er in südwestlicher Richtung weiter und verlor sich bei Schnitt S 1 im Fels. Sein weiterer Ver-

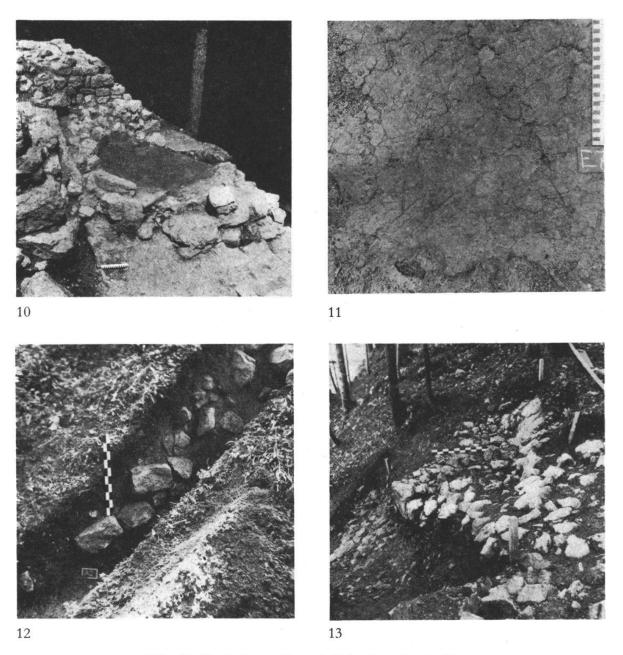
Abb. 10. Backofen in Zone S, links Ostecke des Turmes

- Abb. 11. Bodenstruktur des Backofens (Zone S)
- Abb. 12. Sondierschnitt durch den Wall (Zone W)
- Abb. 13. Steinsetzungen in Zone K

Eine sehr wichtige Entdeckung wurde in der durch die Mauern M 1a, M 2 und M 3b gebildeten Mauerecke gemacht (Schnitt S 6). Hier trat direkt unter dem Mauerschutt eine mächtige, linsenförmige, hellrote Lehmschicht zutage. Als diese sorgfältig abgetragen wurde, kam in einer Tiefe von dreissig Zentimetern eine leicht ovale, horizontale, dunkelgebrannte Lehmfläche zum Vorschein, die von einem Kranz in Lehm gebetteter Steine umgeben war. Es handelte sich offenbar um die Reste eines Ofens. Gegen die Deutung als offene Feuerstelle sprach die Tatsache, dass über der Bodenfläche eine dreissig Zentimeter starke Lehmschicht gelagert war, die aus einzelnen Brokken bestand und offenbar die Reste einer Kuppel darstellte. Um einen Heizofen konnte es sich nicht handeln, da die Lage für einen solchen denkbar ungünstig gewesen wäre, und ausserdem fehlte jegliches Fragment einer Ofenkachel. Die Vermutung, es könnte sich um den Ofen irgend eines Gewerbes wie der Töpferei oder dergleichen gehandelt haben, kam nicht in Betracht, da auf Grenchen jeglicher Beleg für eine derartige Tätigkeit fehlte. Nur gegen die Deutung als Backofen sprachen keine Argumente. Solche hat es auf den Burgen nachweislich gegeben, wenn auch aus hochmittelalterlicher Zeit in der ganzen Schweiz bis jetzt erst vier Exemplare gefunden werden konnten.39

scheinlich führte ein primitiver Rauchkanal auf der Innenseite der Mauern M 2 und M 3a zum Dach empor. Die Einschussöffnung war ungefähr siebzig Zentimeter breit und war noch bis in eine Höhe von zwanzig Zentimetern erhalten. Der ganze Ofen ruhte auf einem festen Unterbau von Lehm und Steinen verschiedener Grösse auf. Um ihn datieren zu können, mussten wir die Schichtenverhältnisse untersuchen, auf denen er aufruhte; da die nördliche Partie des Ofens schwer beschädigt war, wurde sie zur Abklärung der Stratigraphie preisgegeben. Die Unterkante des Backofens lag direkt über der in der ganzen unteren Terrasse verbreiteten Brandschicht. Diese ruhte aber hier nicht wie sonst auf dem ausgeschroteten Fels auf, sondern auf einer grauen Kulturschicht, deren Funde in die zweite Hälfte des 12. Jahrhunderts gehörten, und erst diese «untere Kulturschicht» lag auf dem Fels, der an dieser Stelle nicht bearbeitet war. Seitlich stiess jene an die Mauer M 2 und das kleine Mauerfragment M 5 an, das genau unter dem Backofen lag. Demnach dürfte der Backofen unmittelbar nach dem grossen Brand entstanden sein, also um 1200.
