Zeitschrift: Jahrbuch für Solothurnische Geschichte
Herausgeber: Historischer Verein des Kantons Solothurn
Band: 36 (1963)

Artikel: Die Burg Grenchen : ein Beitrag zur wissenschaftlichen
Burgenforschung
Autor: Meyer, Werner
Kapitel: IV: Der Grabungsbefund
DOI: <https://doi.org/10.5169/seals-324263>

IV. Der Grabungsbefund

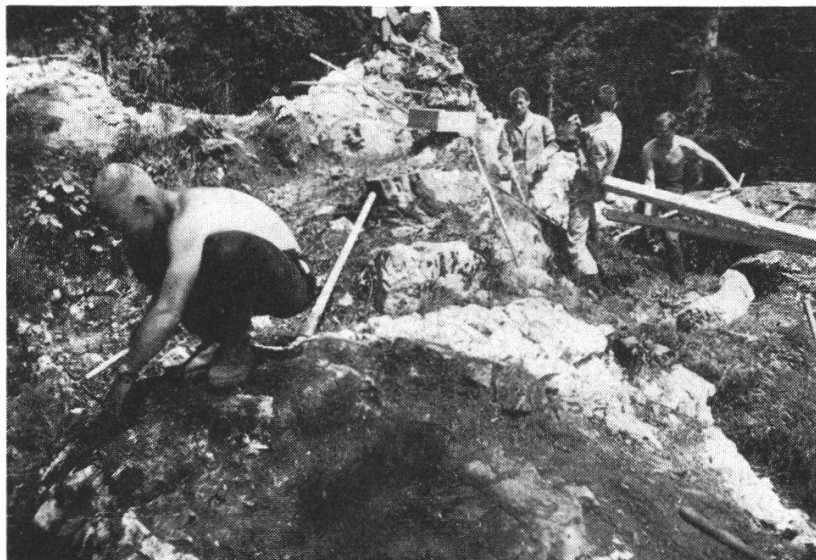
Abb. 1
Entfernung der
oberen Schuttschichten
in Zone S

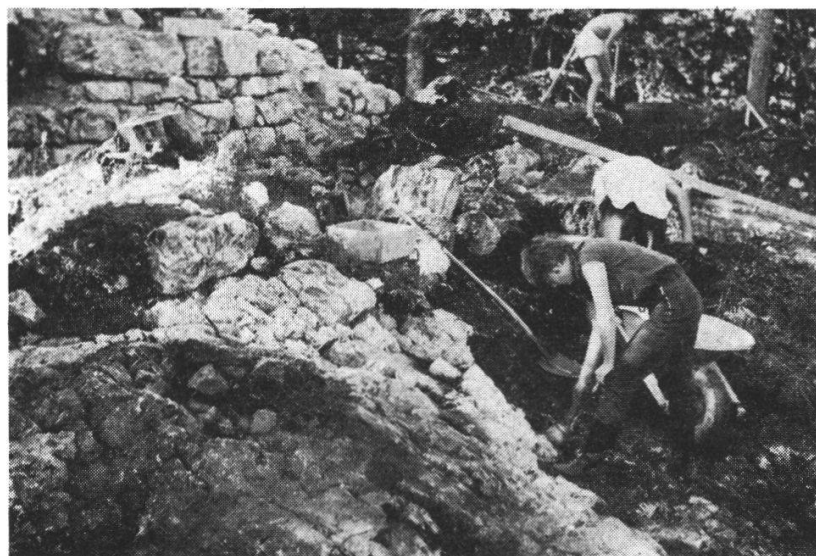
Abb. 2
Untersuchung der
Fundsichten in Zone S

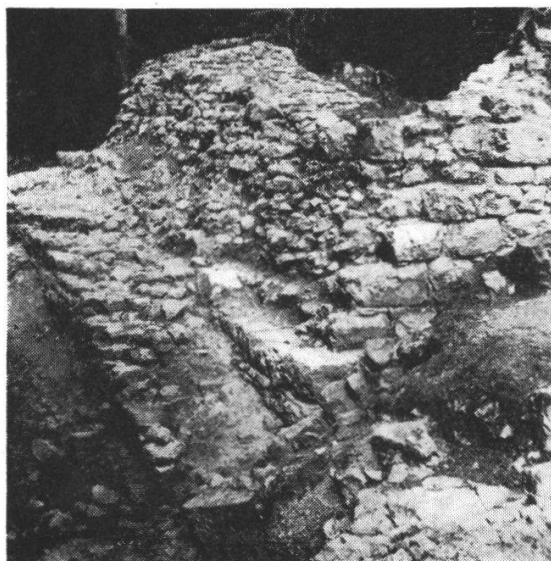
Abb. 3
Südwestpartie des
Turmes und gemauerte
Rampe (Zone T)

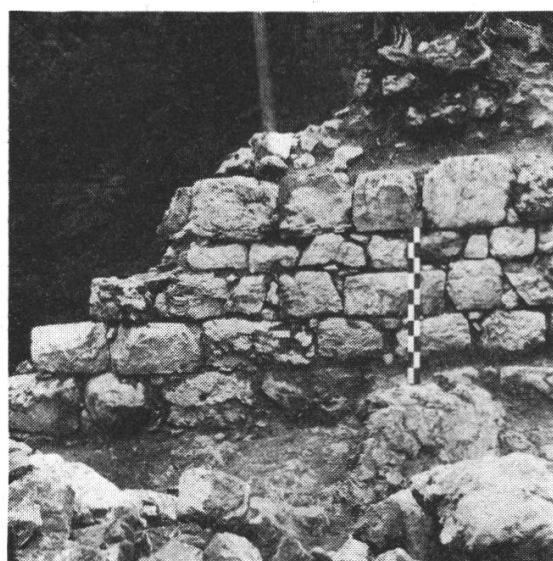
Abb. 4
Aussenmantel des
Turmes (M1b)
in Zone T

Der Grundriss des Turmes beschrieb annähernd ein Quadrat von 11,5 Metern äusserer Kantenlänge. Die Mauerdicke schwankte zwischen 2 und 2,6 Metern. Die Turmmauer ruhte grösstenteils auf dem gewachsenen Fels auf. Um den teilweise recht grossen Quaderblöcken guten Halt zu verschaffen, waren an verschiedenen Stellen Fundamentabsätze in den Fels gemeisselt. M1d stand bloss teilweise auf Felsgrund; denn die mittleren Partien ruhten in gewachsenem Lehm. Deshalb besaßen die Fundamente an dieser Stelle einen bis zu dreissig Zentimetern vorspringenden Absatz. Ähnlich verhielt es sich im Mittelteil von M 1a, wo der Fels erst in einer gewissen Tiefe anstand. Hier erhob sich das aufsteigende Mauerwerk auf einem massiven, bis zu fünfzig Zentimetern vorstehenden Sockel, dessen Höhe ca. 1,3 Meter betrug. Alle diese Fundamente waren aus kleinerem Bruchsteinmaterial in lagerhaftem Verband errichtet. Die aufsteigenden Mauern dagegen bestanden aus grossen Quadern; diese waren in einer Manier errichtet, die für jurassische Verhältnisse als hervorragend bezeichnet werden musste. Die Ecksteine und vermutlich auch die Gewändsteine von Türen und Fenstern trugen Bossen mit Randschlag. Auch der Innenmantel des Turmes bestand aus einem sorgfältigen Quaderver-

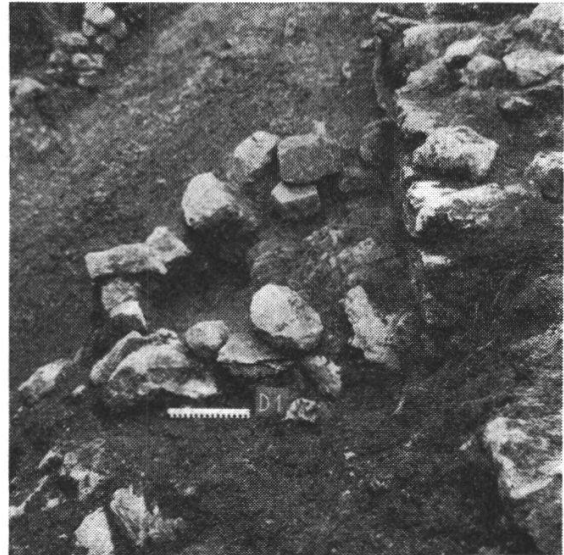
6

Abb. 6. Abfallgrube, von Trockenmüerchen umgeben (Zone T)

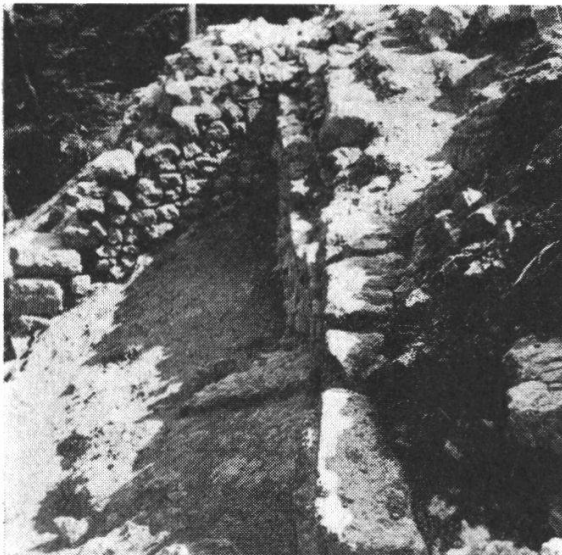
7

Abb. 7. Mauer M1a des Turmes mit vor-springendem Fundamentsockel und abzwei-gende Umfassungsmauer M3a (Zonen T/S)

Der Verlauf der zweiten Umfassungsmauer deckte sich nirgends genau mit demjenigen der ersten. Westlich an den älteren Mauerteil M 2 schmiegte sich das jüngere Mauerstück M 3a an, vom Turmgemäuer M 1a und von M 2 durch eine deutliche Fuge getrennt. In einem annähernd rechten Winkel bog der Mauerzug nach Südosten ab und verlief in leicht konvexer Krümmung zur Südostecke des Gebäudes (M 3b). Von dieser Ecke aus führte er in südwestlicher Richtung weiter und verlor sich bei Schnitt S 1 im Fels. Sein weiterer Ver-

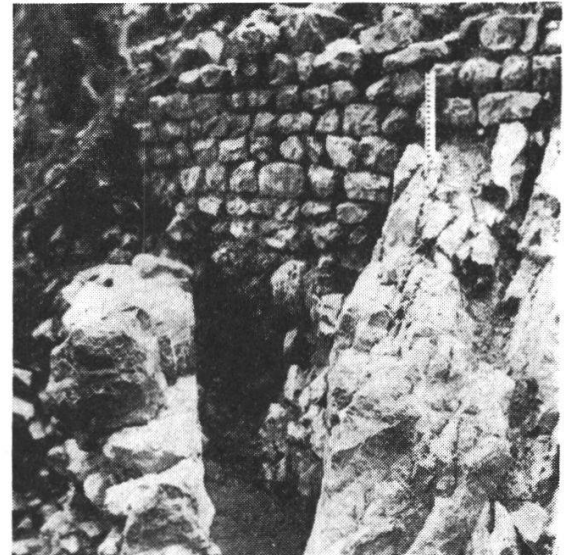
8

Abb. 8. Rechts ältere (M6b), links jüngere Umfassungsmauer (M3c) in Zone S

Der eine Mauerzug setzte sich aus den Fragmenten M 2, M 5, M 6a und M 6b zusammen. Das Mauerstück M 2 zweigte in annähernd rechtem Winkel aus der Turmmauer M 1a ab und befand sich mit dieser im Verband. Das Mauerwerk war rund einen Meter dick und bestand aus gut gearbeiteten kleinen quaderähnlichen Blöcken in lagerhafter Schichtung. Der Mauerzug folgte dem unregelmässigen Verlaufe der Felskante und besass daher verschiedene ein- und vorspringende Ecken. Durch die Ausschrotung der Terrasse sind grosse Teile dieser ersten Umfassungsmauer beseitigt worden. Die erwähnte Brandschicht zog sich über ihre ausgeebnete Mauerkrone hin. Die Bauzeit der Mauer fiel mit derjenigen des Turmes zusammen und konnte daher in die Mitte des 12. Jahrhunderts datiert werden.

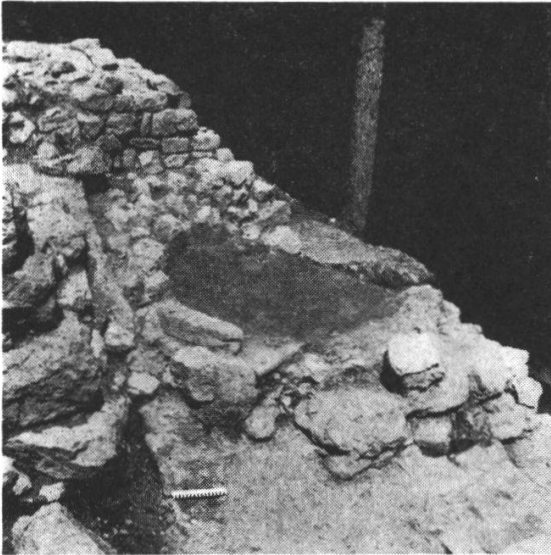
10

Abb. 10. Backofen in Zone S, links Ostecke des Turmes

Eine sehr wichtige Entdeckung wurde in der durch die Mauern M 1a, M 2 und M 3b gebildeten Mauerecke gemacht (Schnitt S 6). Hier trat direkt unter dem Mauerschutt eine mächtige, linsenförmige, hellrote Lehmschicht zutage. Als diese sorgfältig abgetragen wurde, kam in einer Tiefe von dreissig Zentimetern eine leicht ovale, horizontale, dunkelgebrannte Lehmfläche zum Vorschein, die von einem Kranz in Lehm gebetteter Steine umgeben war. Es handelte sich offenbar um die Reste eines Ofens. Gegen die Deutung als offene Feuerstelle sprach die Tatsache, dass über der Bodenfläche eine dreissig Zentimeter starke Lehmschicht gelagert war, die aus einzelnen Brocken bestand und offenbar die Reste einer Kuppel darstellte. Um einen Heizofen konnte es sich nicht handeln, da die Lage für einen solchen denkbar ungünstig gewesen wäre, und ausserdem fehlte jegliches Fragment einer Ofenkachel. Die Vermutung, es könnte sich um den Ofen irgend eines Gewerbes wie der Töpferei oder dergleichen gehandelt haben, kam nicht in Betracht, da auf Grenchen jeglicher Beleg für eine derartige Tätigkeit fehlte. Nur gegen die Deutung als *Backofen* sprachen keine Argumente. Solche hat es auf den Burgen nachweislich gegeben, wenn auch aus hochmittelalterlicher Zeit in der ganzen Schweiz bis jetzt erst vier Exemplare gefunden werden konnten.³⁹

scheinlich führte ein primitiver Rauchkanal auf der Innenseite der Mauern M 2 und M 3a zum Dach empor. Die Einschussöffnung war ungefähr siebzig Zentimeter breit und war noch bis in eine Höhe von zwanzig Zentimetern erhalten. Der ganze Ofen ruhte auf einem festen Unterbau von Lehm und Steinen verschiedener Grösse auf. Um ihn datieren zu können, mussten wir die Schichtenverhältnisse untersuchen, auf denen er aufruhte; da die nördliche Partie des Ofens schwer beschädigt war, wurde sie zur Abklärung der Stratigraphie preisgegeben. Die Unterkante des Backofens lag direkt über der in der ganzen unteren Terrasse verbreiteten Brandschicht. Diese ruhte aber hier nicht wie sonst auf dem ausgeschroteten Fels auf, sondern auf einer grauen Kulturschicht, deren Funde in die zweite Hälfte des 12. Jahrhunderts gehörten, und erst diese «untere Kulturschicht» lag auf dem Fels, der an dieser Stelle nicht bearbeitet war. Seitlich stiess jene an die Mauer M 2 und das kleine Mauerfragment M 5 an, das genau unter dem Backofen lag. Demnach dürfte der Backofen unmittelbar nach dem grossen Brand entstanden sein, also um 1200.

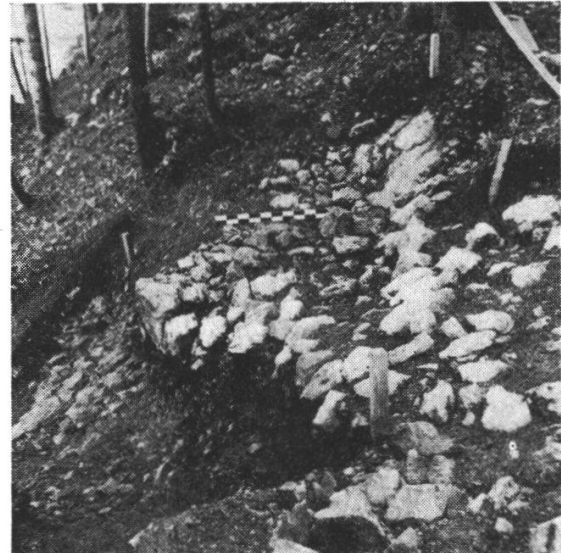
13

Abb. 13. Steinsetzungen in Zone K

Unter einem 20 bis 50 cm mächtigen Waldboden, der mit dünnen Schuttlinsen durchsetzt war, kam ein stark humöser, schwarzbrauner Letten zum Vorschein. In diesen war eine aus Kalksteinen verschiedener Grösse bestehende Steinsetzung eingebettet. Die Schicht enthielt viele Keramikfragmente aus der Zeit um 1100 und der ersten Hälfte des 12. Jahrhunderts, ferner zahlreiche Knochen, Eisenteile, vor allem Nägel verschiedener Grösse. Aus der Steinsetzung hoben sich deutlich einige gerade Reihen hervor, die aus grösseren Blöcken bestanden.

Die obere Kulturschicht enthielt eindeutige Reste von Gebäuden. Die erwähnte Steinsetzung stellte offenbar ein primitives Gelniveau dar. Von den sich deutlich abhebenden Steinreihen dürften zwei, die rechtwinklig aufeinander zuliefen, als Auflager für die Grundbalken eines Holzgebäudes zu deuten sein. Dessen Begrenzung wurde gegen N und W durch den natürlichen Fels gebildet, wodurch sich ein Geviert von fünf auf fünf Metern ergab. Der Eingang befand sich wohl an der Südseite. Näheres konnte hier nicht festgestellt werden, da ein grosser Wurzelstock den Befund erheblich gestört hatte, aber auf eine frühere Türe wiesen die Funde von eisernen Angeln und Angellagern hin. Auf diese mutmassliche Stelle einer Türe führte schräg von Südwesten her die dritte Steinreihe hin. Bei dieser handelte es sich wohl um die Abstützung des Zuganges. Diese Steinsetzungen mit dem mutmasslichen quadratischen Gebäude dürften um 1100 angelegt worden sein. Auffallend war das Fehlen von Rutenlehm, was darauf hinwies, dass das über der Steinsetzung errichtete Gebäude ganz aus Holz bestanden hatte, entweder in Block- oder Stabbauweise.⁴¹ Fachwerktechnik wurde offenbar erst nach der Mitte des 12. Jahrhunderts im Zusammenhang mit dem Bau der Steinburg angewandt.
