BERICHT DER ALBERTÜMER-KOMMISSION

über die Jahre 1965–1967

34.–36. Folge

Erstattet von Dr. G. Loertscher, Kant. Denkmalpfleger

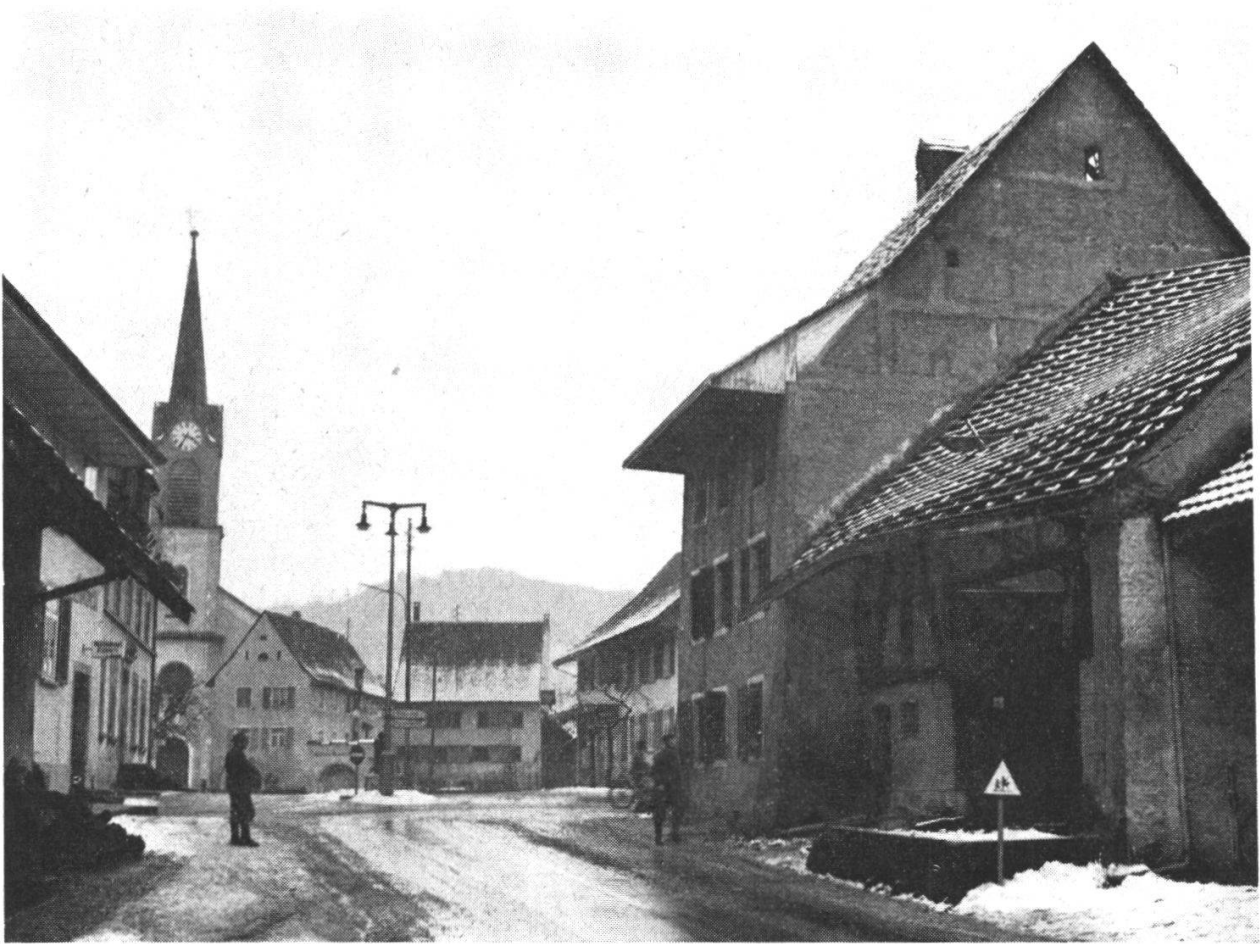
Abb. 1. Niedererlinsbach: Das «Zollhaus» von 1599 wird abgebrochen.

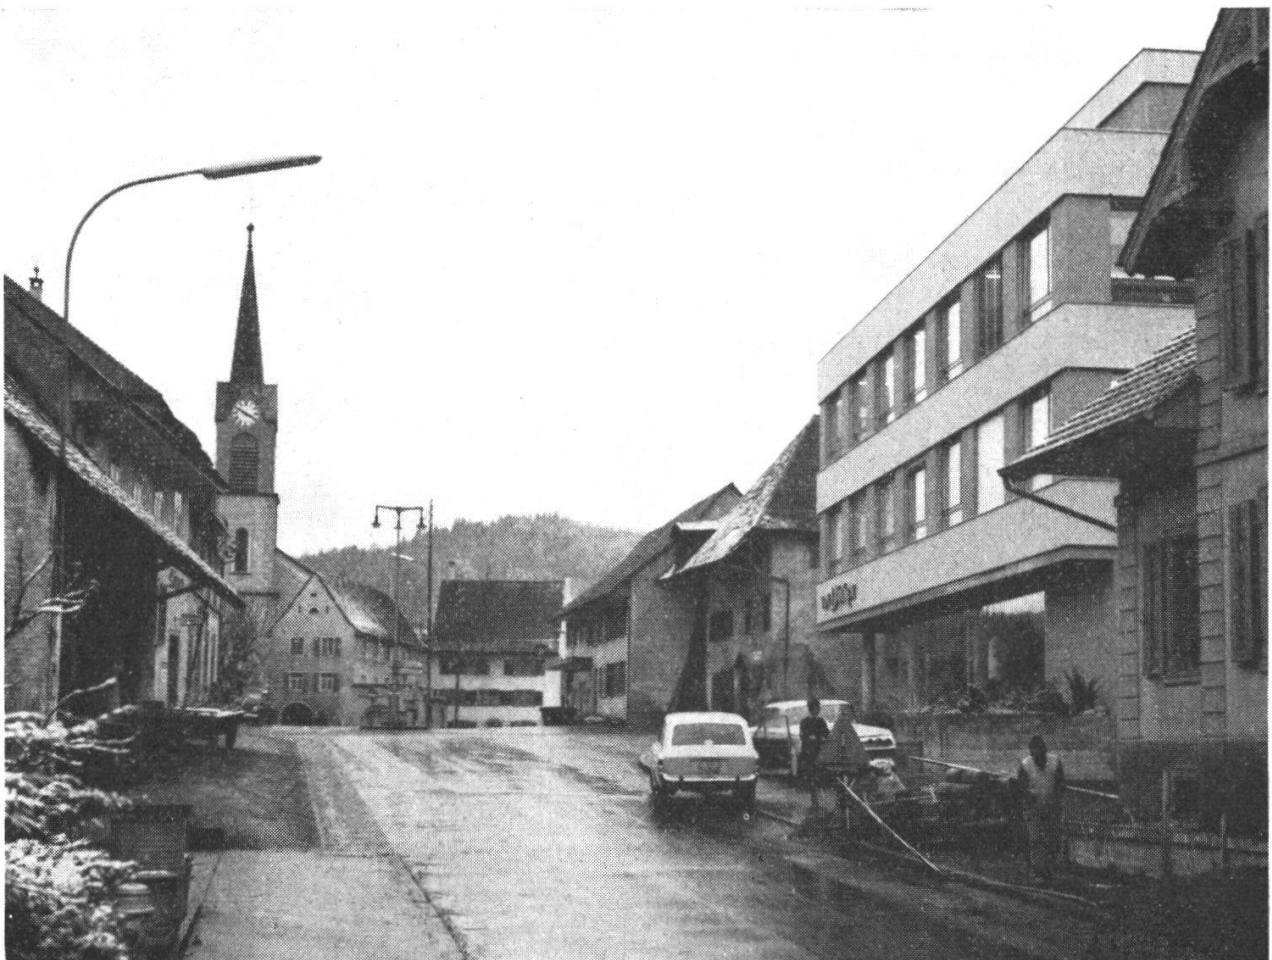
Abb. 2. Niedererlinsbach: Neubau Von Däniken.
