Artikel: Bericht der Altertümer-Kommission über die Jahre 1968-1970. 37.-39. Folge
Autor: Loertscher, G.
Kapitel: B: Denkmalpflege
DOI: <https://doi.org/10.5169/seals-324462>

B. DENKMALPFLEGE

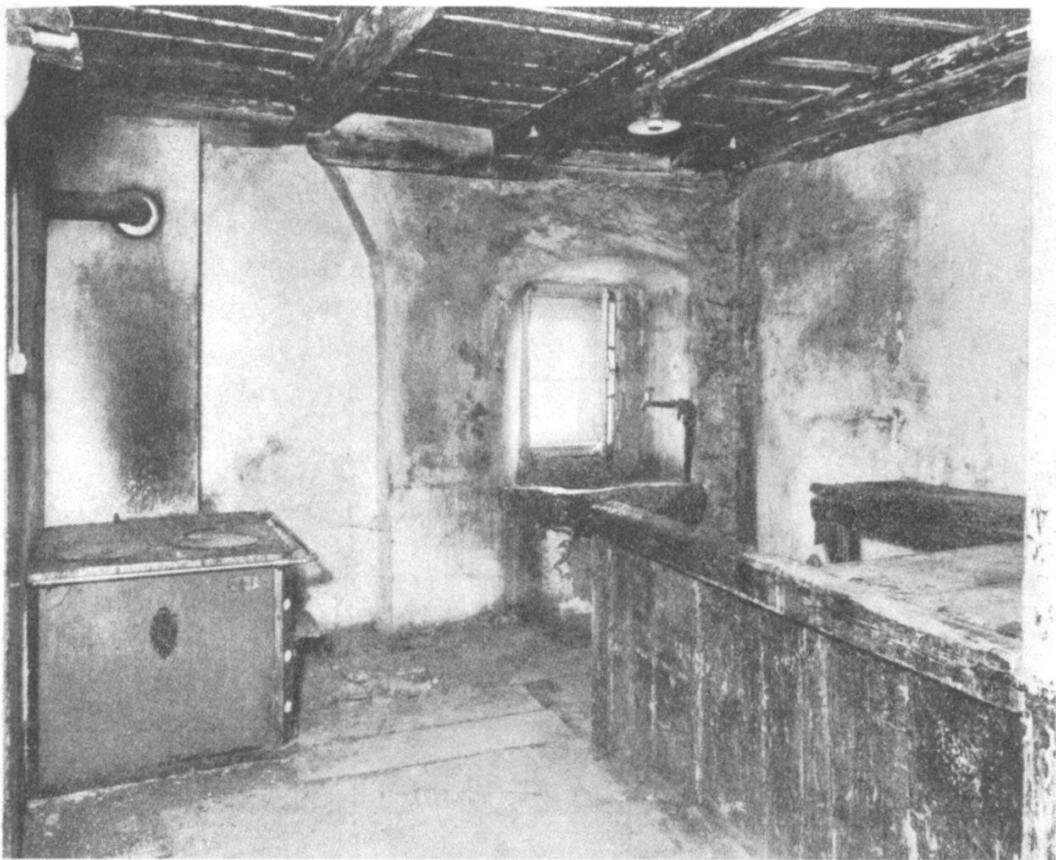
7 Halten: Turm. Die zerwohnte Küche im 2. Obergeschoss vor der Restaurierung.

Halten: Turm (Heimatmuseum). Nachdem die oberen Stockwerke des (wohl zähringischen) Wohnturms seit der Eröffnung lebhaften Besuch aufweisen, konnte mit Verspätung Ende 1969 auch das *Untergeschoss* übergeben werden. Es enthält eine bewusst modern konzipierte heimatkundliche Darstellung des Wasseramtes und (auf drehbaren, dreiseitigen Prismen) eindrückliche Präsentationen über Gründung, Werdegang und Produkte der acht grössten Industrien im Bezirk: Von Roll Gerlafingen (Dr. Müller und Kappeler); Papierfabrik Biberist (Dr. Naegeli und Reichenau); Kammgarnspinnerei Derendingen (Dir. Rüegger und Wolf); Cementwerke Vigier AG Luterbach (Dir. Wilhelm); Aare- und Emmenkanal-Gesellschaft (Dir. Büttikofer und Horlacher); Ziegelei Derendingen (Herr Gasser); Scintilla AG Zuchwil (Dr. Stamm); Gebr. Sulzer AG Zuchwil (Dir. Schneider). Den Herren Direktoren dieser Firmen, die es sich nicht nehmen liessen, an den verschiedenen Besprechungen und Sitzungen teilzunehmen, uns vorzüglich zu beraten und ihren Kostenanteil beizusteuern, sei auch an dieser Stelle herzlich gedankt. Der Dank des Berichterstatters gilt aber auch dem einfallsreichen, gewieften Grafiker H. Thöni und dem allzu früh verstorbenen Fotografen E. Räss.

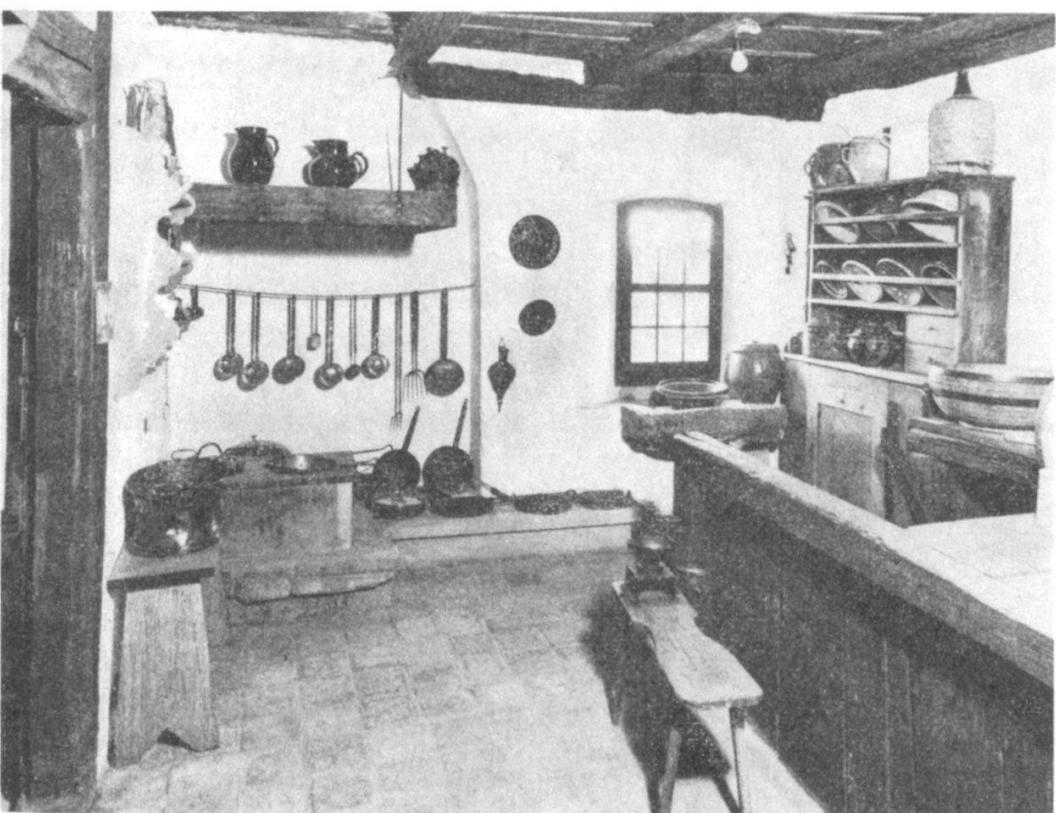
8 Halten: Turm. Die Küche im 2. Obergeschoss nach der Wiederherstellung des alten Zustandes und der Einrichtung als Heimatmuseum.

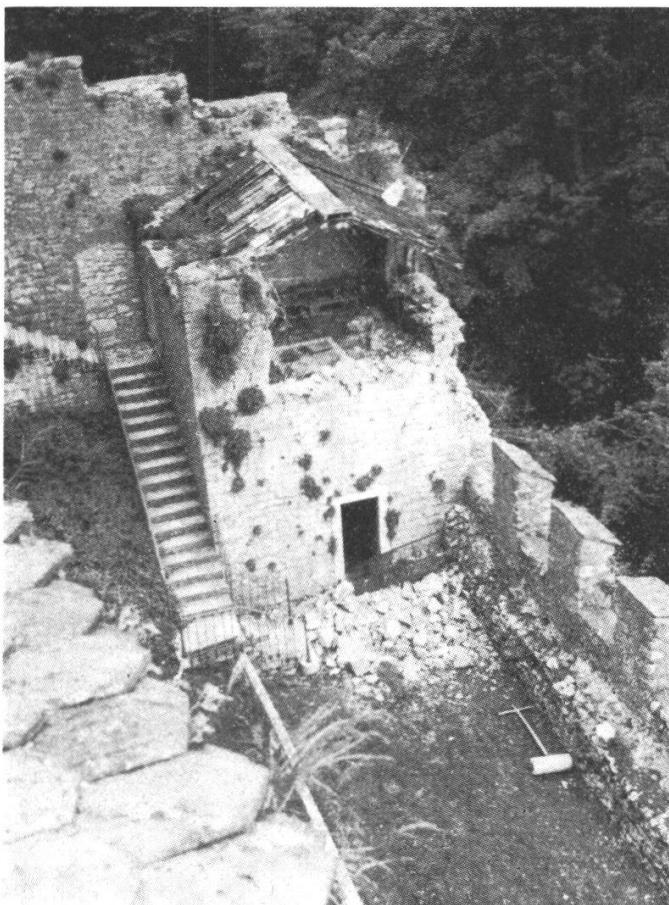
9 Oensingen: Schloss Neu-Bechburg. Das 1970 eingefallene Pflanzenhaus im Schlossgarten.

Neu-Bechburg. Während die Besprechungen über einen Erwerb des alten Landvogteisitzes durch den Staat im Gang waren, stürzte das Pflanzenhaus, eine klassizistische Gartenarchitektur, in der Südostecke des untern Zwingers ein. Da der Wiederaufbau billiger zu stehen kommt als eine Beseitigung mit den notwendigen Anpassungsarbeiten, dieser Pavillon nach dem Erwerb durch den Staat zudem gute Dienste leisten würde, tritt die Denkmalpflege für die Erhaltung dieses wich-

tigen Bestandteils der Gartengestaltung der 1860er Jahre ein. Die bezinnten Mauern sind dem Bergdruck gewichen, so dass gründliche Sanierungsarbeiten nicht mehr aufgeschoben werden dürfen, soll nicht das passieren, was auf Schloss Wartenfels geschah. Am Ende der Berichtszeit lagen noch alle Probleme in der Schwebe.

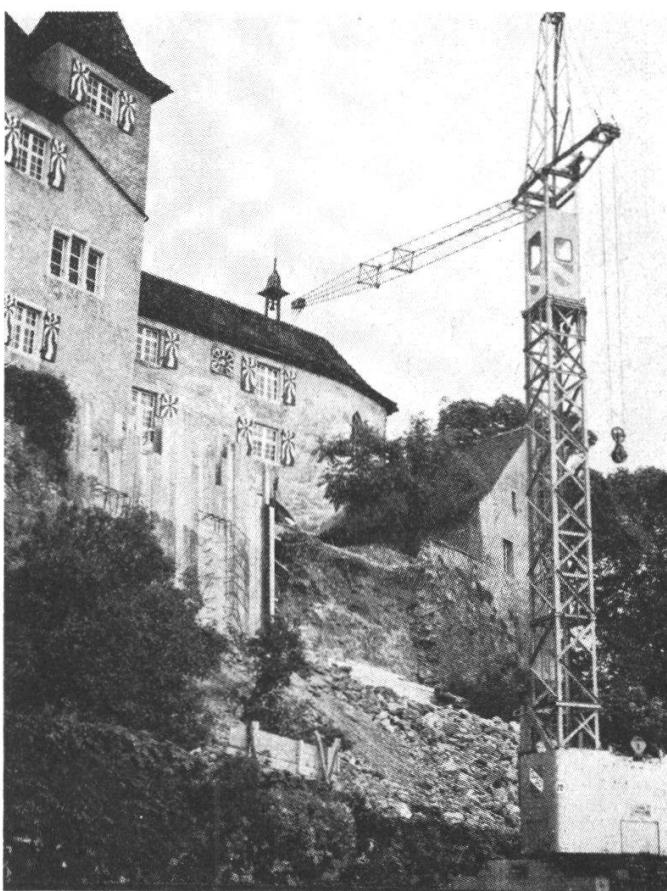
10 Lostorf: Schloss Wartefels. Wiederaufbau der 1970 abgerutschten Stützmauer vor dem Schloss.

Wartenfels. Wenige Wochen nachdem der Präsident der AK, Dr. Wyser, und der Berichterstatter Herrn Prof. Fuchs auf Wartenfels besucht und die bedrohliche Lage der beiden südlichen Stützmauern festgestellt hatten, stürzte ein 13 Meter langes Stück vor dem Schloss in den Garten hinunter. Das Ingenieur-Gutachten empfahl, das neue Mauerstück im rückwärtigen Felsen zu verankern, also eine sehr kostspielige Operation. Die notwendige Bau-Installation mit Kran erlaubte dann gleichzeitig, auch die untere Stützmauer zu ersetzen. Die beiden umfangreichen Bauarbeiten wurden, weil regional eingestuft, durch Bund und Kanton mit beträchtlichen Mitteln subventioniert. Ingenieurarbeiten: J. Bernasconi, eidg. Experte: F. Lauber.

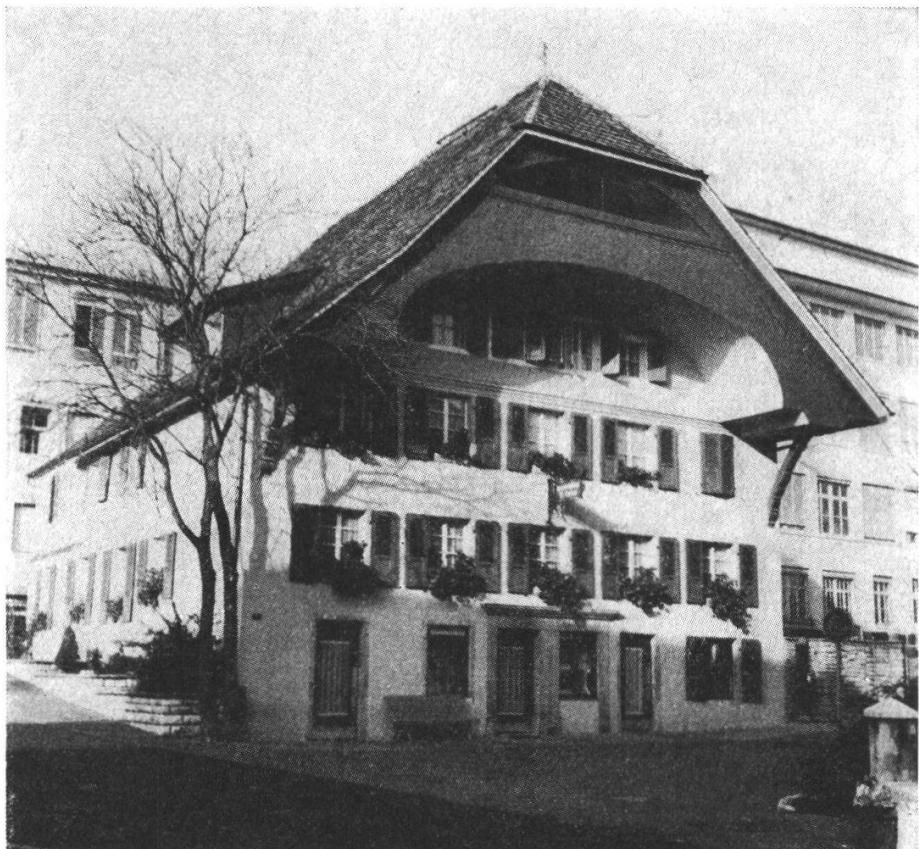
11 Grenchen:

Alte Mühle nach
der Aussenrestau-
rierung. Hinten
stehen Gebäude der
Ebauches-Fabrik
ASSA (A. Schild
SA), welche sich um
das Gewerbe am
Wasser entwickelt
hat.

Grenchen: Alte Mühle. Nachdem die Westfassade bereits früher renoviert worden war, kamen 1969 auch die Süd- und Ostseite an die Reihe.

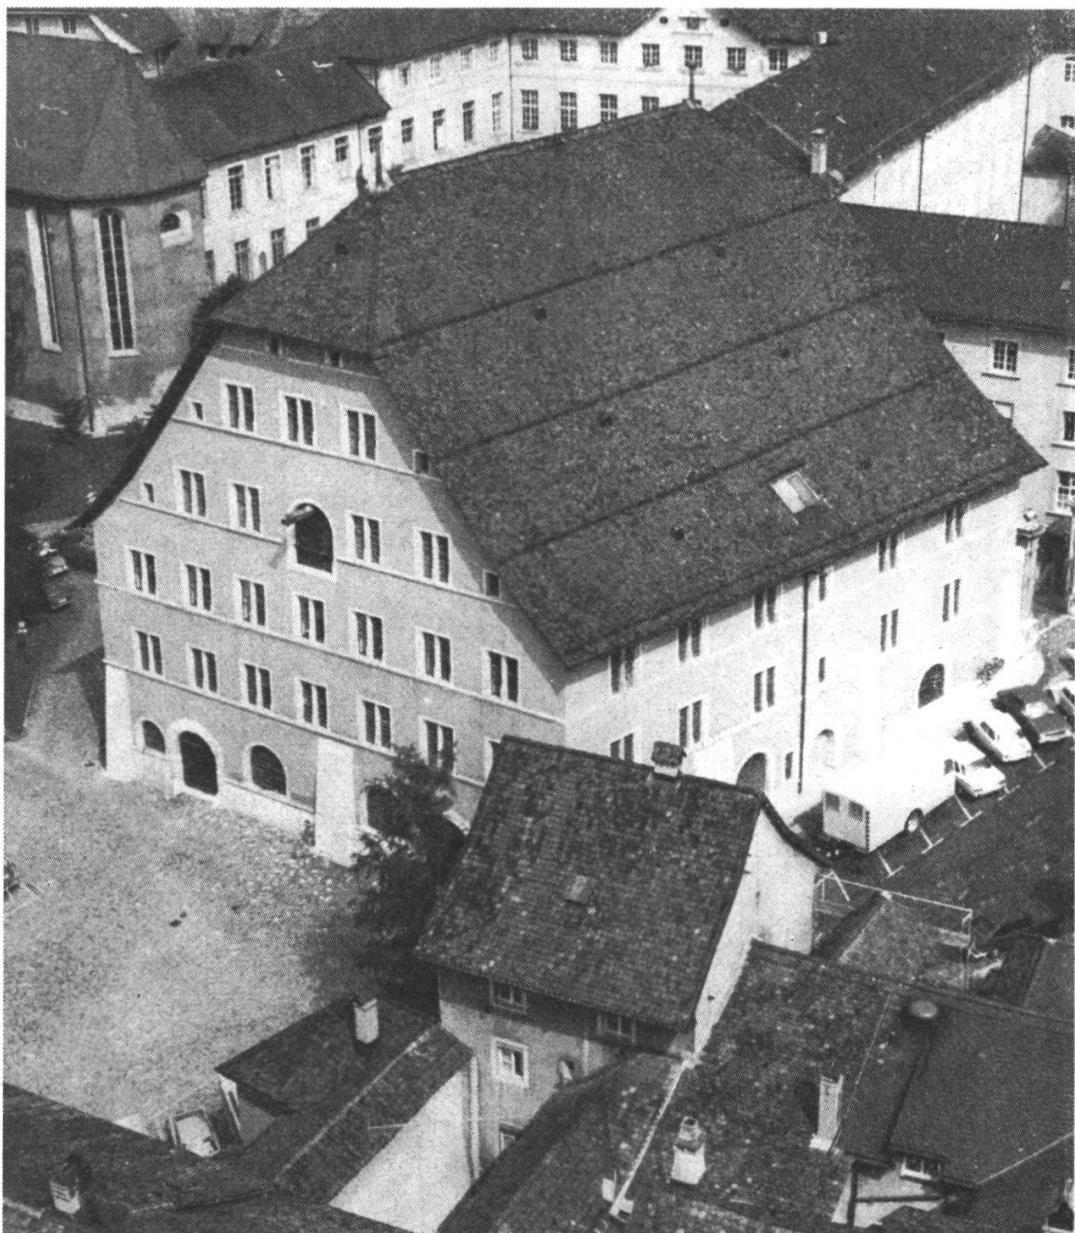
14 Solothurn: Altes Zeughaus nach der Aussenrestaurierung, vom St. Ursenturm aus.

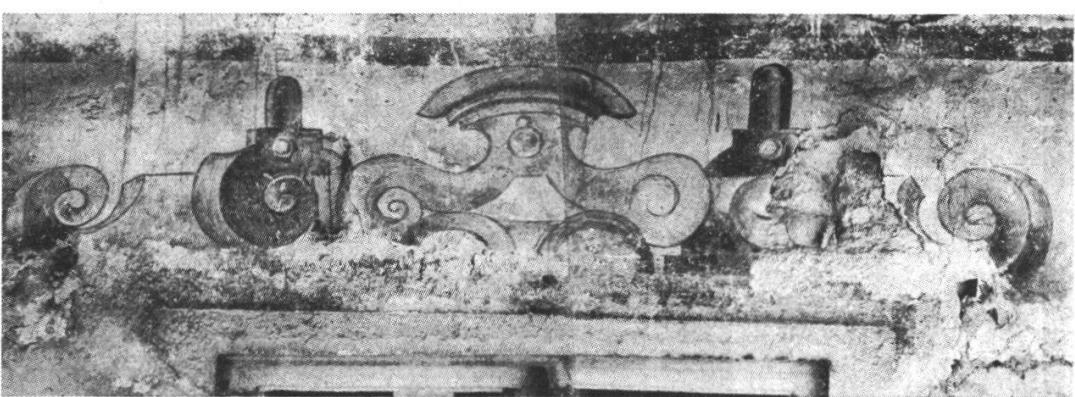
15 Solothurn: Altes Zeughaus. Unter der Dachverschalung an der Ostseite zum Vorschein gekommene manieristische Wandbildreste aus der Erbauungszeit (1611).

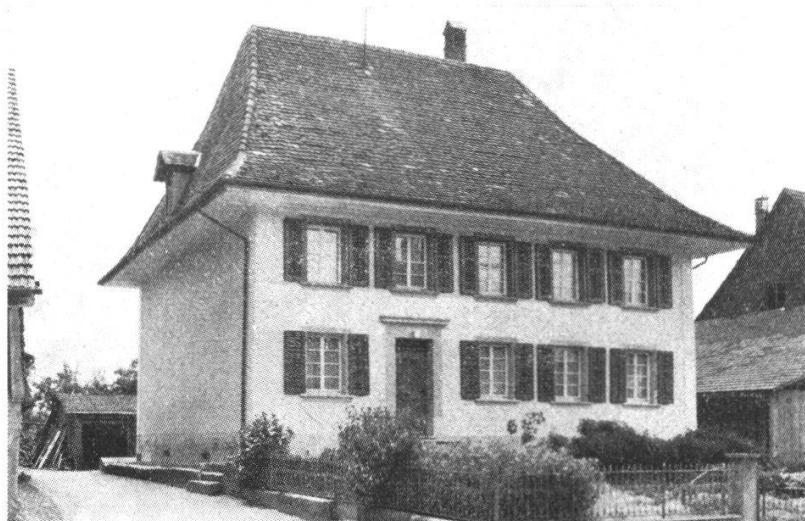
42 Härkingen:
Haus Rötheli
(1832), nach
Wiederherstel-
lung der
Fassaden.

Härkingen: Haus Rötheli, Nr. 5. Das schöne Biedermeierhaus wurde mit Hilfe der Denkmalpflege und des Heimatschutzes im Äussern mustergültig restauriert. Schade, dass die Strassenverbreiterung den zugehörigen Garten entstellt und er nicht mehr stilgerecht wiederhergestellt werden konnte.
