Zeitschrift: Jahrbuch für Solothurnische Geschichte
Herausgeber: Historischer Verein des Kantons Solothurn
Band: 44 (1971)

Artikel: Bericht der Altertümer-Kommission über die Jahre 1968-1970. 37.-39. Folge
Autor: Loertscher, G.
Kapitel: B: Denkmalpflege
DOI: <https://doi.org/10.5169/seals-324462>

B. DENKMALPFLEGE

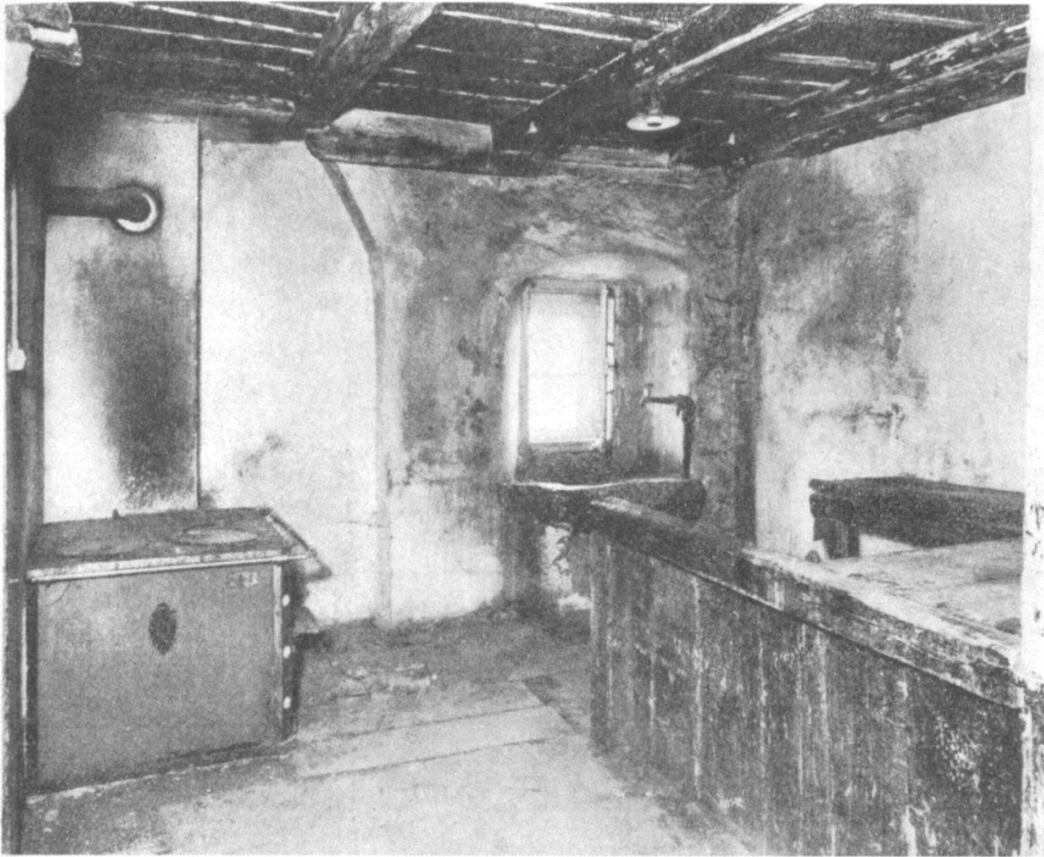
7 Halten: Turm. Die zerwohnte Küche im 2. Obergeschoss vor der Restaurierung.

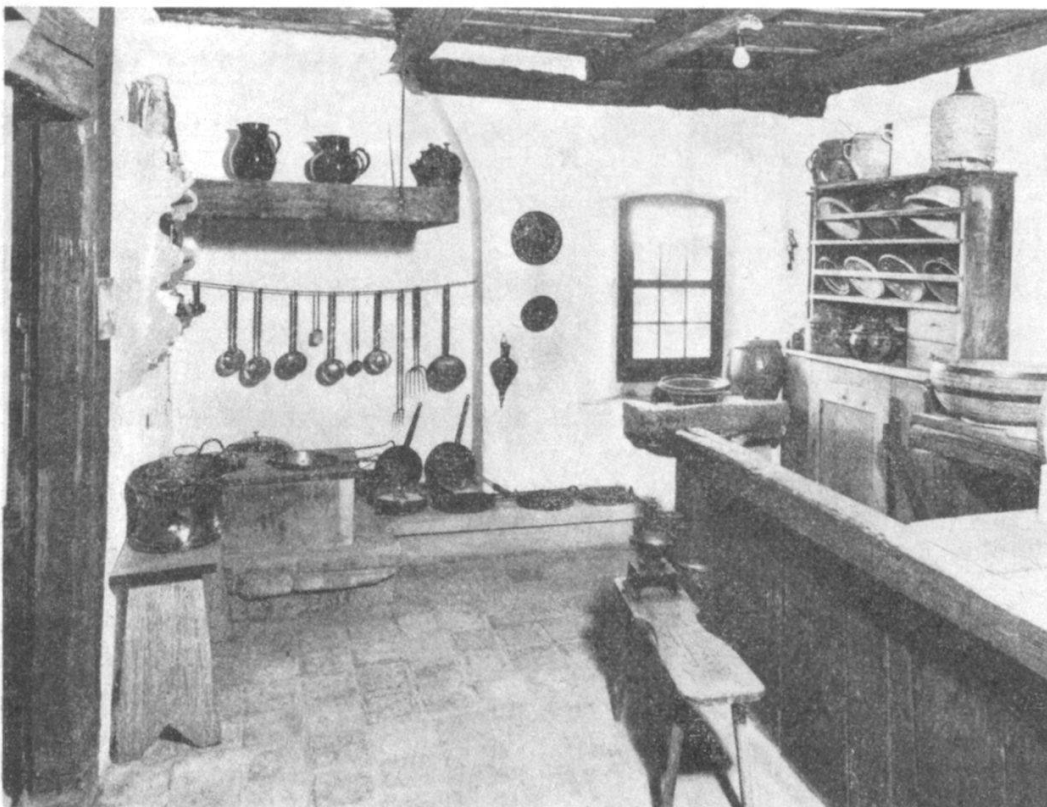
8 Halten: Turm. Die Küche im 2. Obergeschoss nach der Wiederherstellung des alten Zustandes und der Einrichtung als Heimatmuseum.

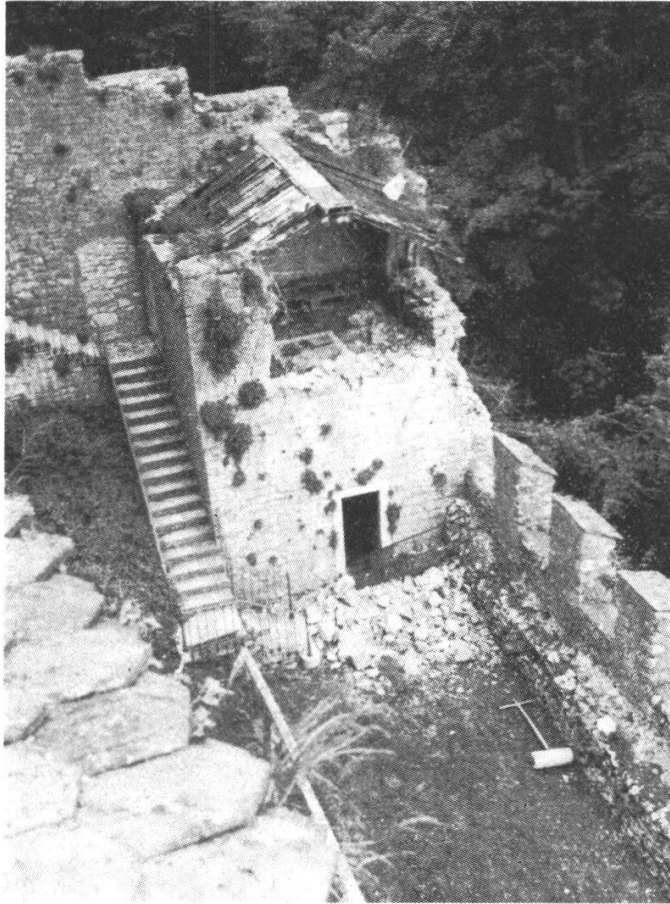
9 Oensingen: Schloss Neu-Bechburg. Das 1970 eingefallene Pflanzenhaus im Schlossgarten.

Neu-Bechburg. Während die Besprechungen über einen Erwerb des alten Landvogteisitzes durch den Staat im Gang waren, stürzte das Pflanzenhaus, eine klassizistische Gartenarchitektur, in der Südostecke des untern Zwingers ein. Da der Wiederaufbau billiger zu stehen kommt als eine Beseitigung mit den notwendigen Anpassungsarbeiten, dieser Pavillon nach dem Erwerb durch den Staat zudem gute Dienste leisten würde, tritt die Denkmalpflege für die Erhaltung dieses wich-

tigen Bestandteils der Gartengestaltung der 1860er Jahre ein. Die bezinnten Mauern sind dem Bergdruck gewichen, so dass gründliche Sanierungsarbeiten nicht mehr aufgeschoben werden dürfen, soll nicht das passieren, was auf Schloss Wartenfels geschah. Am Ende der Berichtszeit lagen noch alle Probleme in der Schwebe.

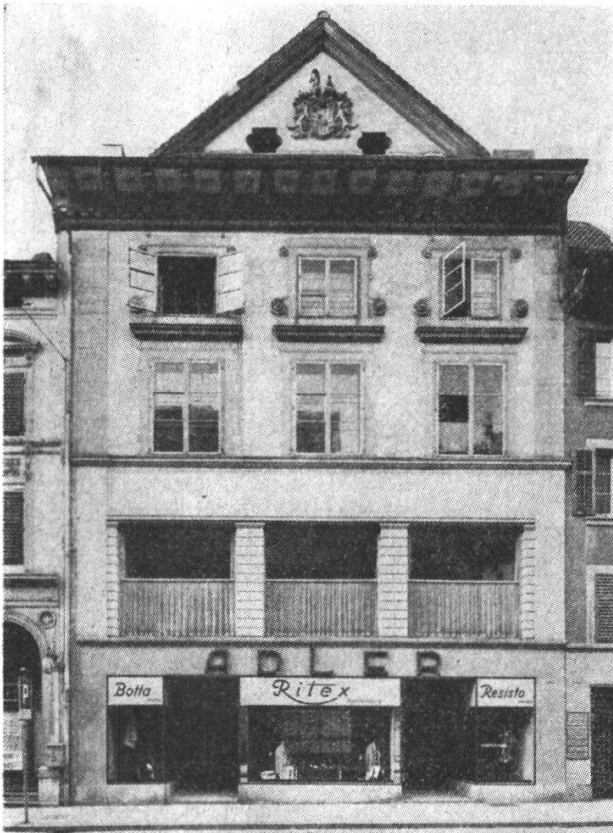
12 Solothurn: Fassade des Geschäftshauses Adler
(Tugginerhaus), Gurzelngasse 25, vorher.

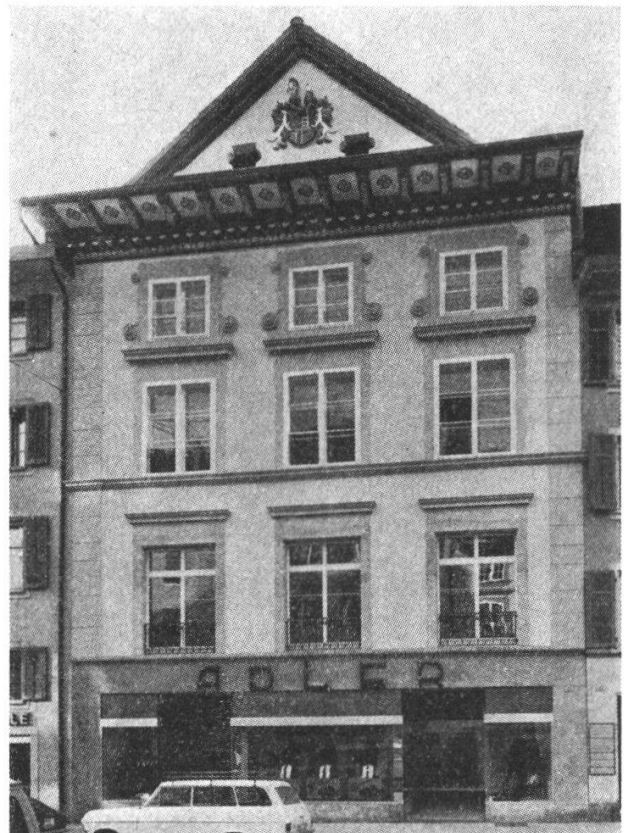
13 Solothurn: Dieselbe Fassade nach der Wieder-
herstellung der Fensterreihen im 1. Stock.
