**Zeitschrift:** Jahrbuch für Solothurnische Geschichte  
**Herausgeber:** Historischer Verein des Kantons Solothurn  
**Band:** 51 (1978)

**Artikel:** Bericht der Altertümer-Kommission über die Jahre 1971-1976. 40.-45. Folge  
**Autor:** Loertscher, G.  
**Kapitel:** B: Denkmalpflege  
**DOI:** <https://doi.org/10.5169/seals-324681>

## B. DENKMALPFLEGE

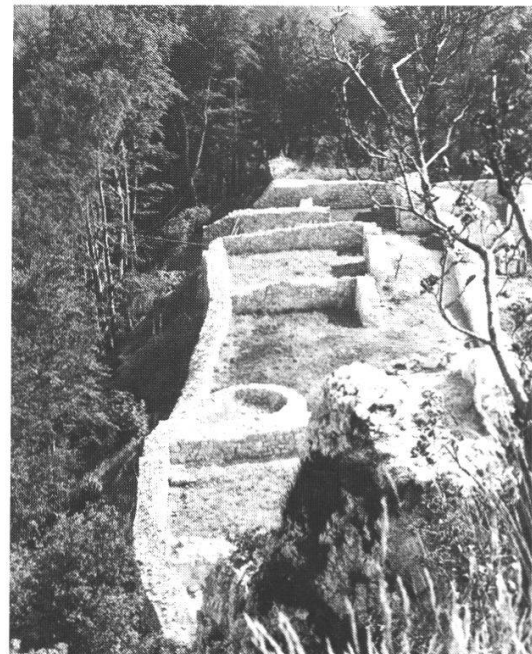
4 Frohburg. Ältester Burgteil von Süden gesehen.

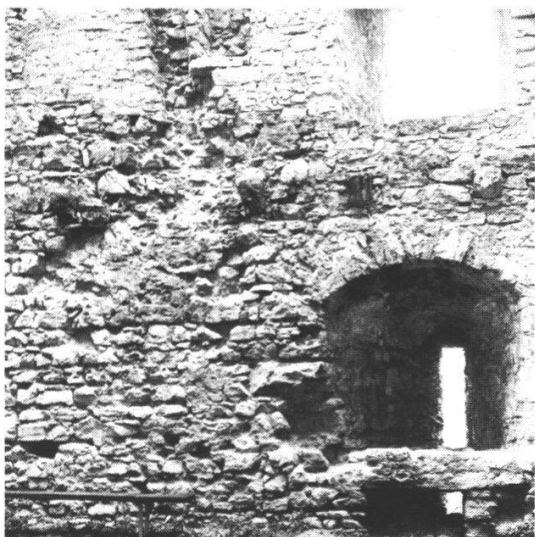
5 Gilgenberg. Mauerausbrüche im Innern des Palas

*Gilgenberg.* Die Ruine, das Stiefkind unter den ehemaligen Landvogteisitzen im Kanton, ist seit langem renovationsbedürftig. Unter der neuen Leitung von alt Ammann L. Kohler, Zullwil, fand im Sommer 1976 eine gründliche Untersuchung statt. Es wurden Pläne und Fotos erstellt und mit den erhaltenen Unterlagen der Renovation von 1930 verglichen. Die Mauern des Wohnturms weisen aussen und innen grössere Schäden auf, die Stützmauer am Burgweg zerfällt. Es wird wegen des unwegsamen Geländes nötig sein, für den Materialtransport während der Restaurierung eine Seilbahn zu erstellen, was die Kosten

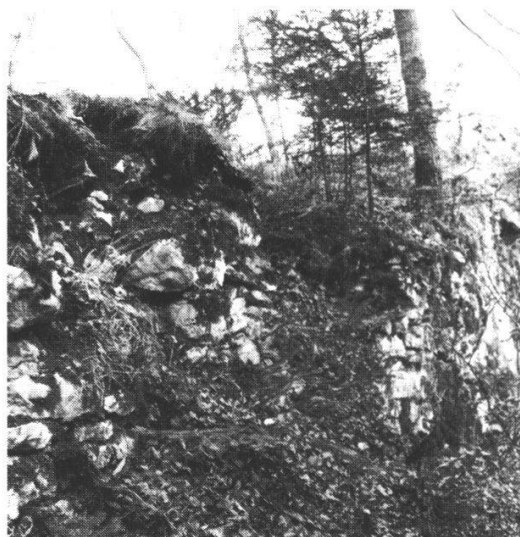
6 Gilgenberg. Zerfallene Stützmauer am Zugangsweg

stark erhöht. Da Bund und Kanton finanziell schwer belastet sind, muss diesmal die Stiftung die nötigen Mittel beschaffen. Der Stiftungsrat hat bereits einige interessante Vorschläge gemacht. Wie wäre es mit einem « Gilgenbergfest », das von der ganzen Region veranstaltet und getragen würde ?

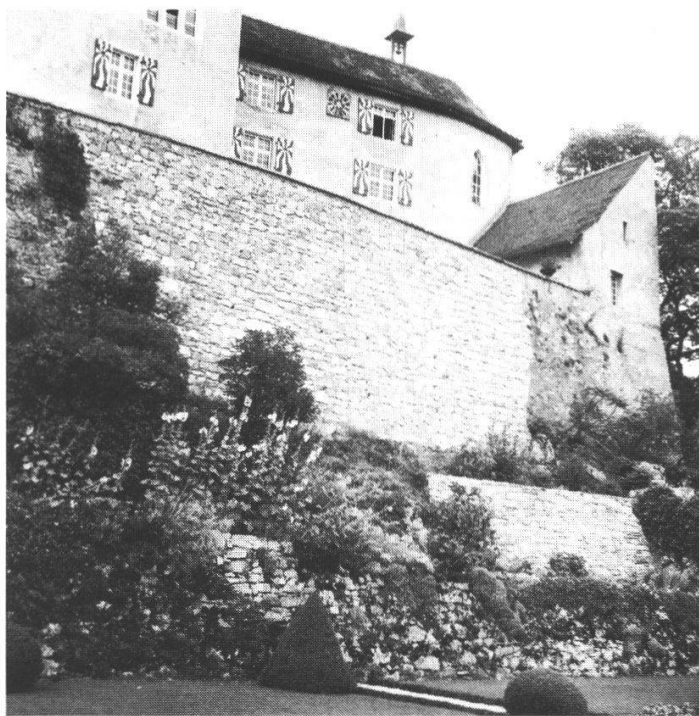
17 Schloss Wartenfels.  
Neu aufgeführte  
Stützmauer von der  
Gartenterrasse her

*Wartenfels.* Vor 60 Jahren hatte Ingenieur Meidinger aus Basel, der Grossvater des jetzigen Besitzers, Prof. J. G. Fuchs, die schiere Ruine wiederhergestellt und mit neuem Leben erfüllt. Seit einiger Zeit müssen wiederum grosse Restaurierungsarbeiten vorgenommen werden. Nach den Stützmauern war es die grosse Scheune, deren Dachstuhl saniert, z.T. ersetzt werden musste. Dann drohte eine Decke unter dem Gewicht eines Kachelofens einzustürzen, was erneut kostspielige Arbeiten nach sich zog. Auf grössere Reparaturen am Pächterhaus folgt jetzt der Kappellentrakt, der mitsamt dem östlich angebauten Schuppen neu zu verputzen ist. Vom nördlichen Zufahrtsweg muss ein Stück der Stützmauer neu aufgeführt werden. Obwohl der

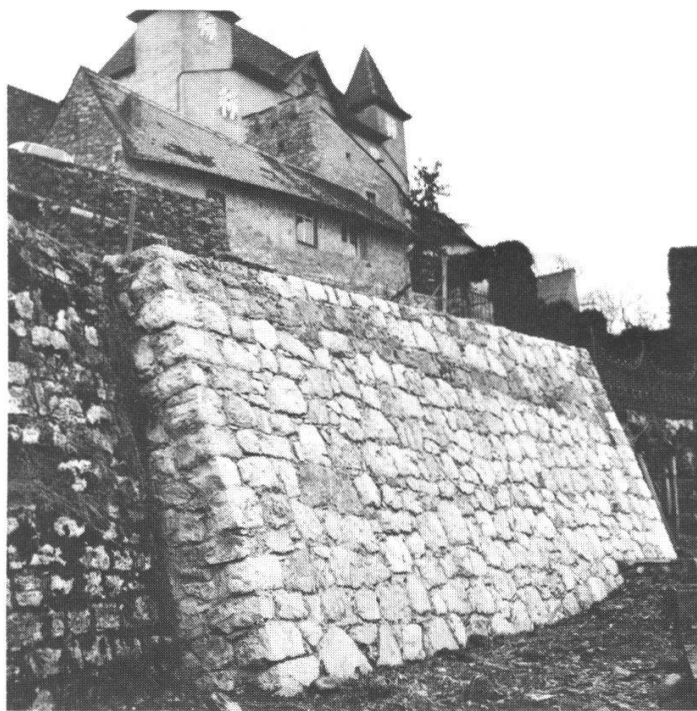
17 a Schloss Wartenfels.  
Verstärkte Stütz-  
mauer beim Garten  
des Pächterhauses

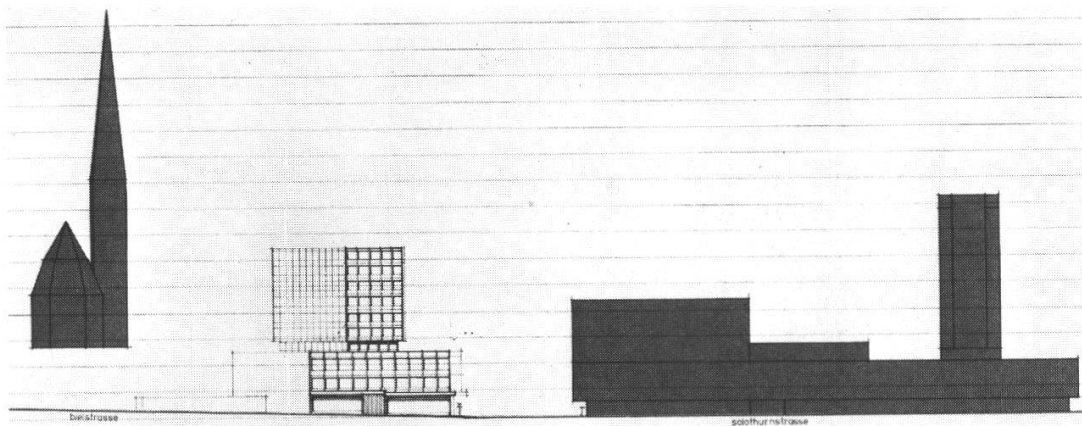
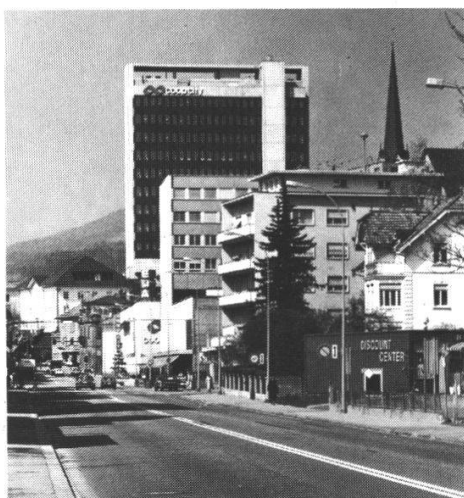
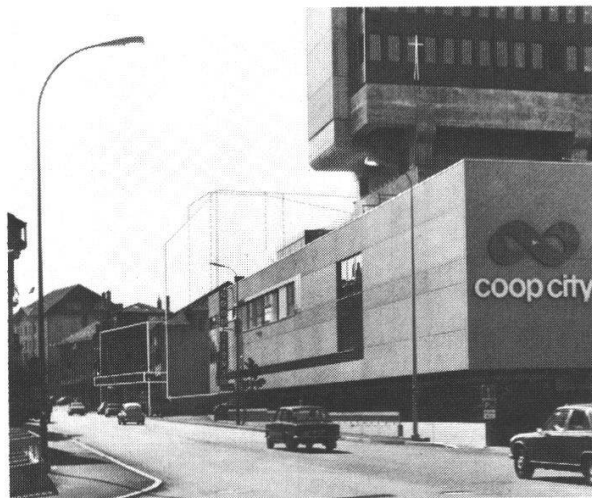
Grenchen: Projekt Überbauung Postplatz-West

18 Massstabgerechte Silhouettenansicht der geplanten Überbauung zwischen Stadtkirche und Coop-City. Der später fallengelassene «Löwen»-Neubau ist hier noch eingezeichnet

*Überbauung Postplatz-West.* Grenchen, das zur Industriestadt gewordene Bauerndorf, besitzt keinen geschützten alten Siedlungskern wie etwa Balsthal, Olten oder Solothurn. Doch erlangten drei nahe beieinanderliegende Bauwerke des frühen 19. Jahrhunderts die Schutzwürdigkeit: die Stadtkirche, das Schulhaus I und der «Löwen». Die Häuser dazwischen nehmen auf sie zwar wenig Rücksicht, doch wahren sie den Massstab. Genau in diesem Dreieck war vor Jahren schon eine grosse Überbauung für ein Kulturzentrum geplant. Die Denkmalpflege empfahl damals, als Verbindung zur Kirche wenigstens das alte Rainschulhaus stehen zu lassen. Inzwischen wurde mit dem Coop-Center ein neues Wahrzeichen gesetzt und das Projekt Kulturzentrum fallengelassen. Statt dessen sollte jetzt als Gegenstück zum Coop-Center eine kommerzialisierte Überbauung, Postplatz-West genannt, entstehen.

Aus Gründen des Umgebungsschutzes wehrte sich die Denkmalpflege, unterstützt durch das Raumplanungsamt und den erfahrenen bernischen Denkmalpfleger H. von Fischer, gegen diesen überdimensionierten Baukubus. Während der Verhandlungen – eine Reihe Varianten wurde durchdiskutiert – änderten sich die wirtschaftlichen und psychologischen Voraussetzungen grundlegend. Bei Abschluss des Berichtes war aber noch keine Lösung in Sicht.

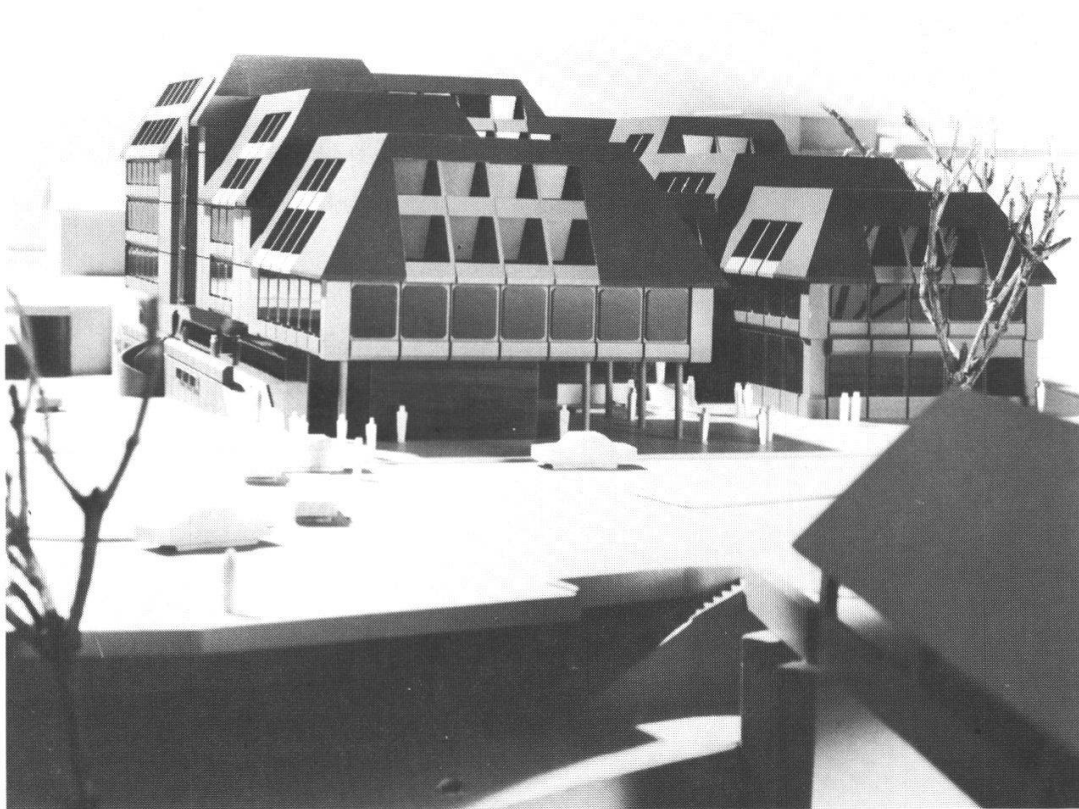
24 Olten: Feldschlösschen-Areal. Das von Denkmalpflege und Heimatschutz bekämpfte erste Neubauprojekt

genehmigt, welcher den Abbruch der drei alten, typischen Vorstadthäuser hinter dem Zollhüsli vorsah. Gebaut wurde jedoch nicht. Jetzt steht ein analoger Bebauungsplan auf dem sogenannten Feldschlösschen-Areal zur Diskussion. Das erste Projekt ähnelte einem Hotel in Acapulco und musste als unerträglicher Fremdkörper abgelehnt

werden. Vor allem auch wegen der Nachbarschaft zu den erwähnten geschützten Bauten und der alten Aarebrücke. Ablehnen mussten wir auch den Abbruch der 5 massstabbildenden Häuser beim östlichen Brückenausgang, solange nicht erwiesen war, dass dadurch die zugesicherte Ausnutzung des Feldschlösschen-Areals (2,4) nicht mehr möglich und die Einschränkung unzumutbar sei. Denn trotz « Walliserkanne » und Abbruch des « Central » bilden die geschützten Einzelgebäude und die zwei bescheidenen Häuserreihen, verbunden durch das « Klosterbräu », noch immer eine in sich geschlossene architektonische Gruppe mit interessanten Freiräumen. Die Bauherrschaft, die TOM (Treuhand-Organisation-Marketing GmbH aus Dortmund), hat sich bis Ende der Berichtszeit geweigert, ein von der Denkmalpflege verlangtes Alternativ-Projekt unter Belassung der 5 Häuser samt « Klosterbräu » und Überbauung bloss des eigentlichen Areals des ehemaligen « Feldschlösschen-Depots » in Auftrag zu geben.

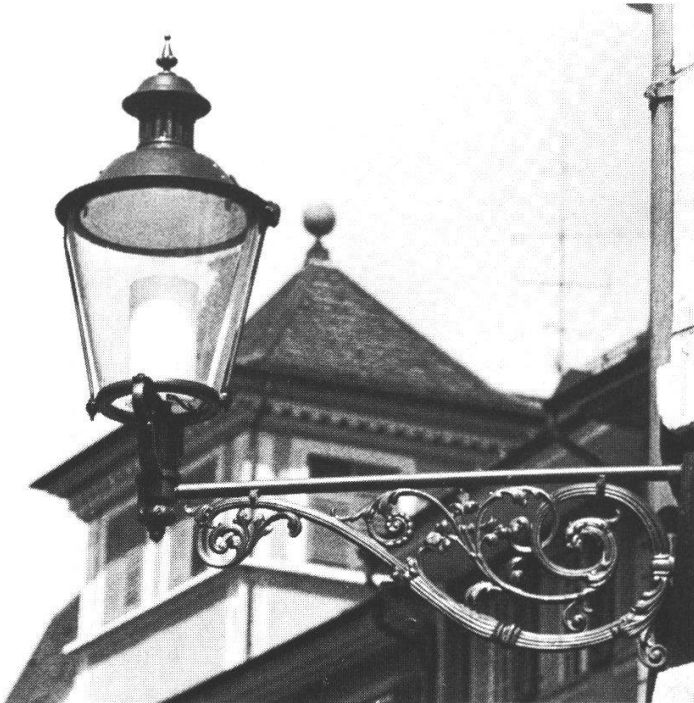
25 Solothurn: Die neuen Lampen für die Altstadt-Beleuchtung

*Altstadtbeleuchtung.* Einen weiteren Schritt zur Belebung der Altstadt bilden die ausgedehnten Studien zu einer fussgängerfreundlichen Beleuchtung. Anstelle der verkehrsgemässen Fluoreszenz-Hängeleuchten sollen Aushänge-Leuchten und Kandelaber in alter Stilform errichtet werden, wie dies schon in vielen Altstädten geschehen ist. Das EWS bemüht sich zusammen mit der Altstadtkommission in verständnisvoller Weise, dieses auch technisch komplexe Problem zu lösen. In der ersten Etappe sollen die Vordere Hauptgasse und der Marktplatz diese ganz auf den abendlichen Stadtbummler ausgerichtete sanftere Beleuchtung erhalten.

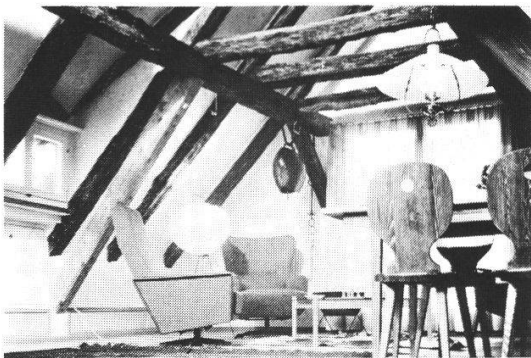
28 Chur: Dachstock-Ausbau in der Altstadt

*Dachstock-Ausbauten.* Sind die erwähnten Initiativen erfreuliche Voraussetzungen für eine Wiederbelebung der Altstadt, so bildet die – im Vergleich zu anderen Kantonen – allzu streng praktizierte Handhabung der Brandschutz-Vorschriften eine ernste Gefährdung für ihre Verwirklichung. Der Ausbau der fast durchwegs brachliegenden Estriche zu den begehrten Dachstockwohnungen bewegt die Hausbesitzer häufig, ihr Altstadtgebäude zu restaurieren, zumal die Rendite damit erheblich steigt. Wenn aber die Balken der Riegelwände und die gesamte Dachkonstruktion verschalt werden müssen, steigen die Kosten, und die Attraktivität nimmt ab. Vorsprachen bei der Gebäudebrandversicherung haben jetzt dazu geführt, dass die Entscheide erst nach Anhörung der für die Altstadt zuständigen Fachinstanzen gefällt werden.

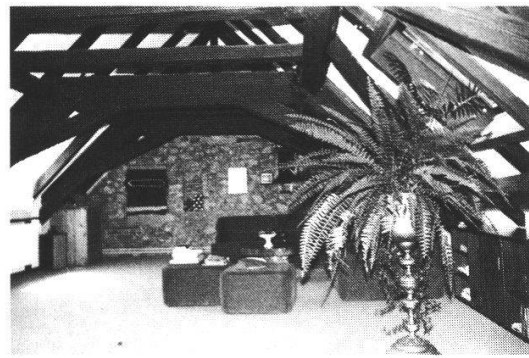
29 Solothurn: Estrich-Wohnungen auch bei uns

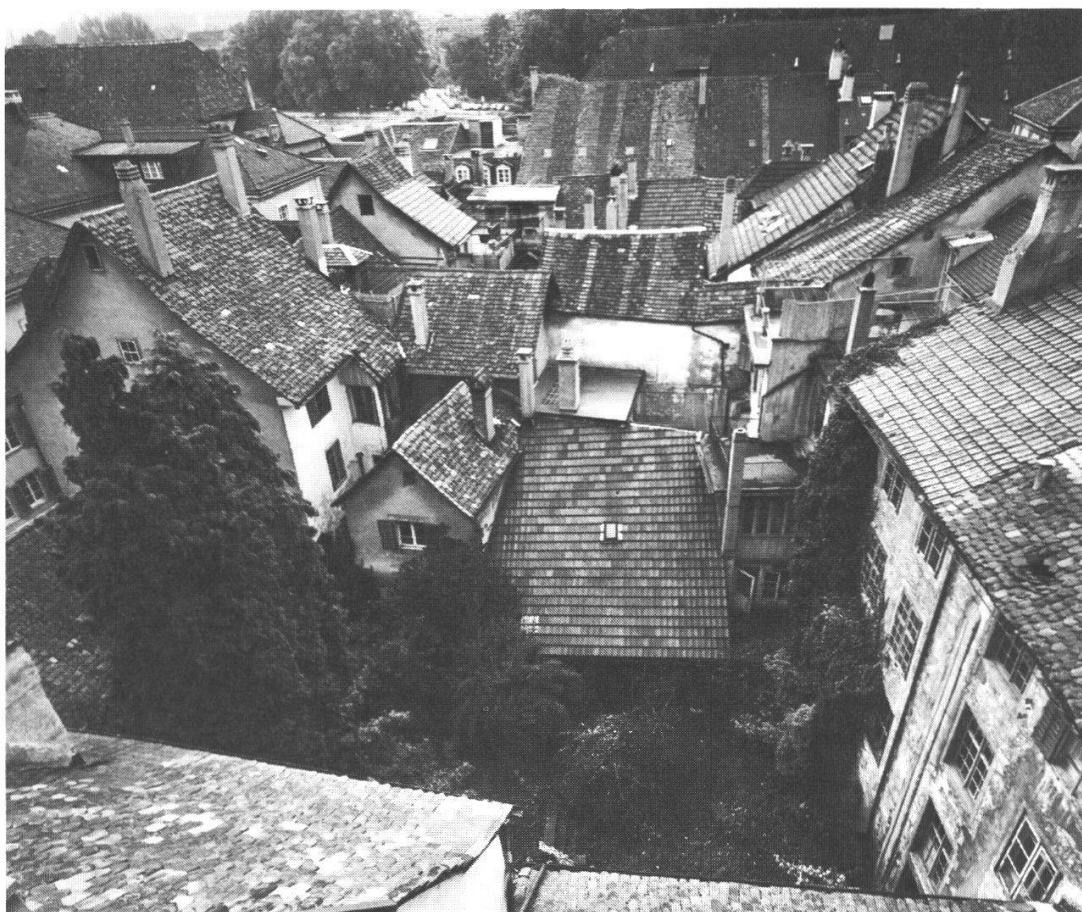
30 Solothurn: «Vigierhäuser». Blick in den Hof des Hauses Peter (rechts) zwischen Gold- und Schaalgasse

«*Vigierhäuser*». Dieses Stichwort bewegt die Solothurner seit geraumer Zeit. W.A. de Vigier, Sohn des unvergessenen Dr. Willy Vigier vom Sommerhaus, liess an der Schaal- und Goldgasse mehrere Häuser kaufen, um sie mit dem alten Vigier- und dem Petrihaus am Marktplatz zu einer zusammenhängenden Parzelle zu vereinigen. Über seine Absichten wurden die wildesten Gerüchte herumgeboten. Die Denkmalpflege musste auf Vorschriften und Erwartungen aufmerksam machen. Die Angelegenheit der sieben Häuser wurde für die Altstadt so wichtig – der katastrophale Abbruch von sieben Häusern

für die Kreditanstalt ist noch nicht vergessen – dass der Stadtmann die Zügel selber in die Hand nahm und damit erreichte, dass ein Projektierungswettbewerb ausgeschrieben wurde. Gespannt warten wir auf den Ausgang, geht es doch hier neben der Erhaltung wertvoller historischer Bausubstanz auch um die Rettung des grössten noch bestehenden Innenhofes in der Altstadt.

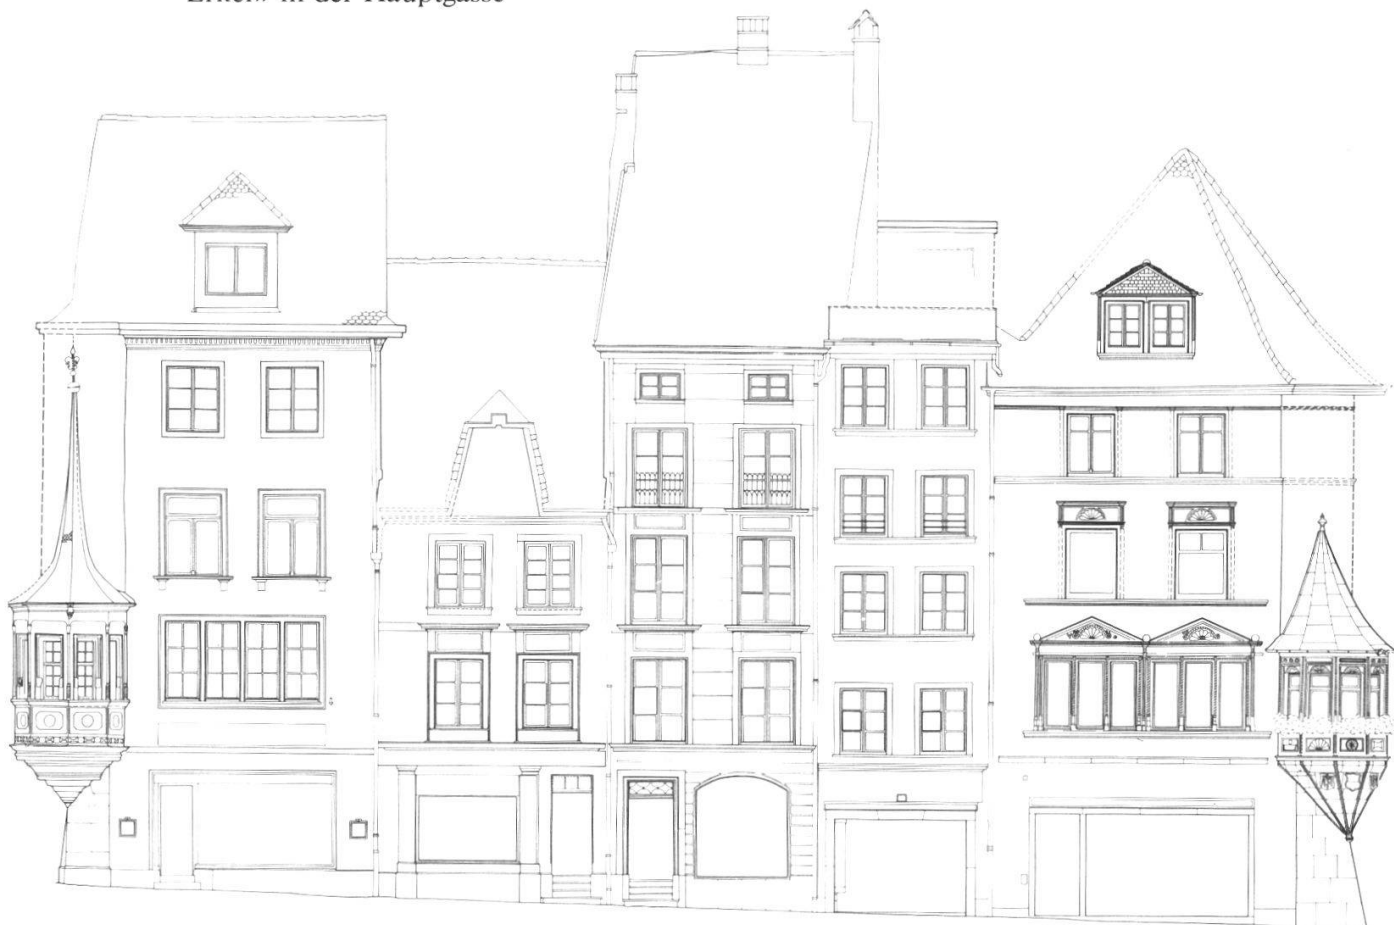
32 Solothurn: Umzeichnung einer fotogrammetrischen Aufnahme «Von Erker zu Erker» in der Hauptgasse

*Architektur-Fotogrammetrie.* Es gehört zu den Aufgaben des Kulturgüterschutzes, wertvolle Baudenkmäler und Ensembles so zu dokumentieren, dass sie im Falle der Zerstörung durch Krieg oder Katastrophen rekonstruiert werden könnten. Um eine ungefähre Vorstellung davon zu erhalten, was die fotogrammetrische Aufnahme sämtlicher Gassenfronten in der Solothurner Altstadt etwa kosten würde, liess die Denkmalpflege aus dem Konto «Dokumentation» die Fassadenreihe

« Von Erker zu Erker » (Hauptgasse 27–33) durch das Institut von Prof. Kasper an der ETH mit den Spezialkameras aufnehmen und auswerten. Die Kosten betrugen Fr. 5 000. In der Annahme, das uns empfohlene Büro Mesaric in Bern könne die Arbeit günstiger ausführen, wiederholten wir den Versuch am gleichen Ort. Die Qualität der Umzeichnung war ebenso gut wie zuvor, doch kostete die Arbeit das Doppelte. Für die beidseitigen Fassadenpläne der Gurzelngasse wurden vom gleichen Büro Fr. 67 000 veranschlagt. Nur für die Aufnahmen, ohne Auswertung, aber für die ganze Altstadt, wäre mit Kosten von Fr. 40 000 resp. Fr. 80 000 zu rechnen. Diese Beträge übersteigen bei weitem die zur Verfügung stehenden Mittel, auch wenn die Stadt einen Teil übernimmt. Der Ausschuss beschloss daher, noch zuzuwarten, bis die teuren Ausrüstungen amortisiert und dann die Ansätze gesunken sind.

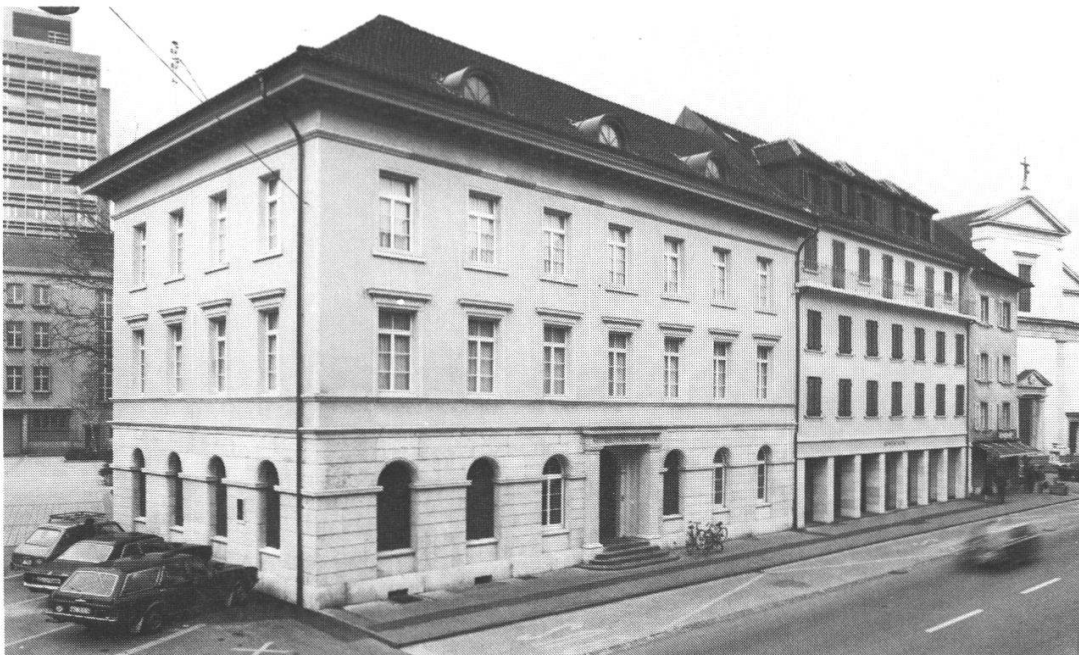
33 Olten: Naturhistorisches Museum (früher Schulhaus), daneben das Kunstmuseum (früher Geschäftshaus), nach der Restaurierung

*Naturhistorisches Museum (bis 1901 Schulhaus).* Dieses stolze Gebäude, in klassizistischer Romantik 1840 nach Plänen und unter Leitung des Fabrikanten Conrad Munzinger auf ehem. Beunten- (d.h. Pflanz-)land

gebaut, dominierte einst die Nordseite der Kirchgasse. Diese Baugruppe hat seither eine vollständige Akzentverschiebung mitgemacht, indem das frühere Büttiker- und das Schumacherhaus abwechselnd aufgestockt wurden. Die Häuserreihe wirkt jetzt kopflastig gegen die Altstadt hin. Es galt, bei der Wiederherstellung der Fassaden dem harmonischen Bauwerk seinen Rang nach Möglichkeit zurückzugeben. Schwierigkeiten bereitete die Behandlung des verschmutzten und teilweise verwitterten Natursteins. Bei Abfassung des Berichts sind die Arbeiten noch im Gang. Bauleitung: Stadtbauamt Olten (H. Scheiwiller). Experte der ENHK: P. Aebi, Beiträge vom Bund zugesichert. Kanton: 24% der subventionsberechtigten Kosten (ca. Fr. 45 000).

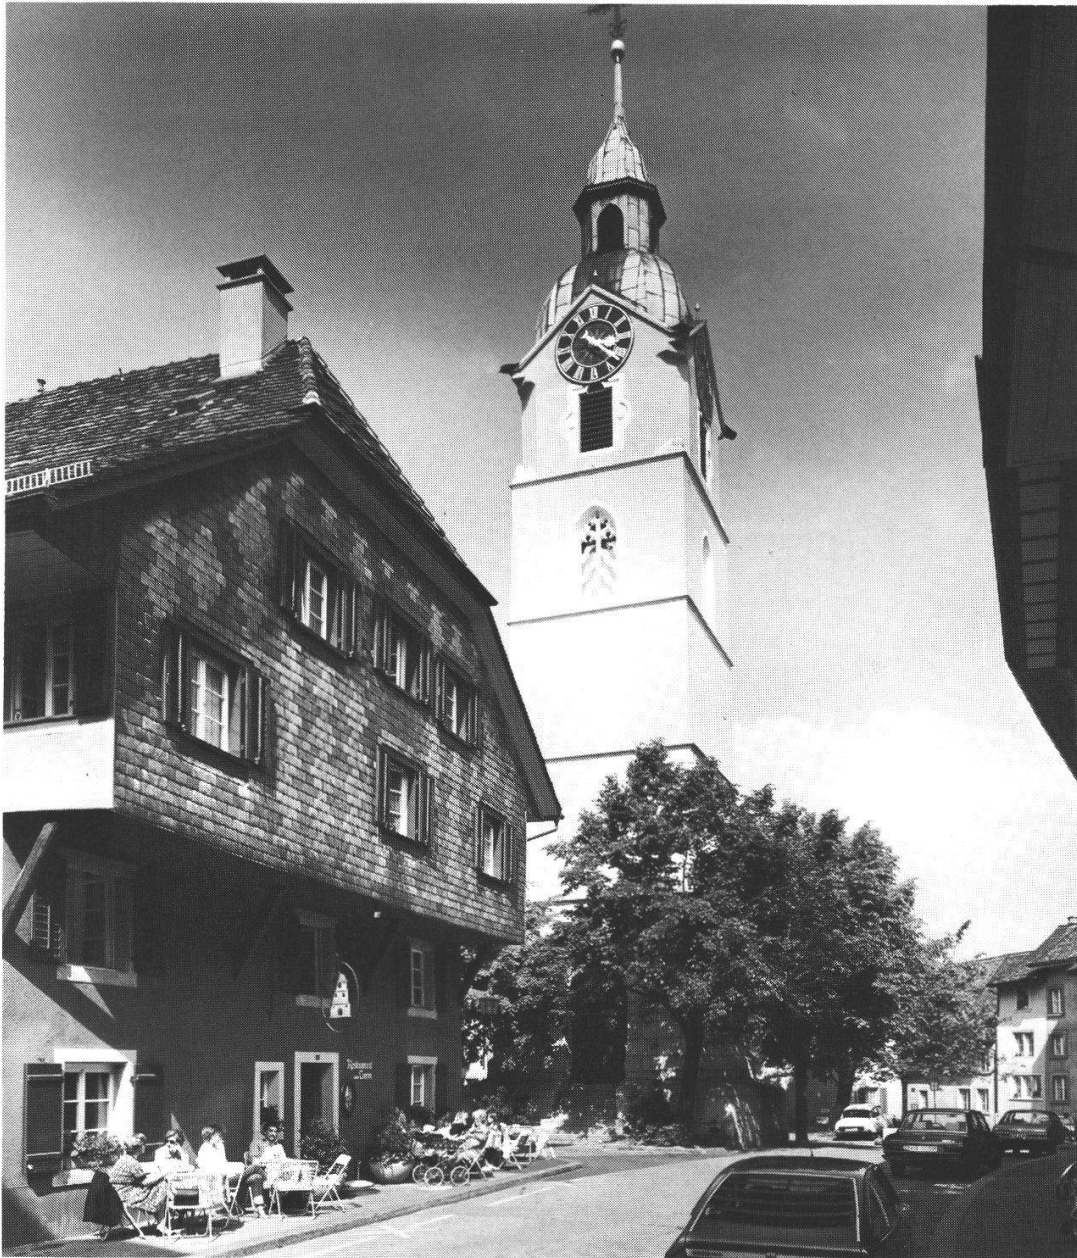
34 Olten: Stadtturm und Restaurant «Turm» nach der Restaurierung

*Stadtturm.* Zuerst war nur eine Erneuerung der Zifferblätter und die Entfernung der «Rostschnäuze» vorgesehen. Dann anbot sich die Sektion Olten des soloth. Maler- und Gipsermeisterverbandes, bei einer Restaurierung den Turm gratis neu zu streichen. Ausführung: Malergeschäft Bloch. Dem Dank der Stadt schliesst sich die Denkmalpflege an. Vom Gerüst aus erkannte man weitere Schäden, so am Naturstein der Wasserschläge und Fenster, wo 1928 nur mit Zement geflickt worden war. Die ganze Turmspitze (Schaft, Kugel, Kreuz und Wetterfahne) musste ersetzt werden. Meisterhafte Arbeit leistete hier wie bei den Zifferblättern Schlosser J. Fischer, der alles von Hand nach alter Vorlage anfertigte. Bauleitung: Stadtbauamt Olten (Arch. H. Scheiwiller, dem für seine hervorragende Dokumentation ein besonderes Kränzchen gewunden sei). Experte der EKD: Dr. P. Felder. Ausser Bundesbeitrag: kant. Subvention von 16% = ca. Fr. 25 000. (Vgl. Oltner Neujahrsblätter 1976; Bibliographie 1975.)

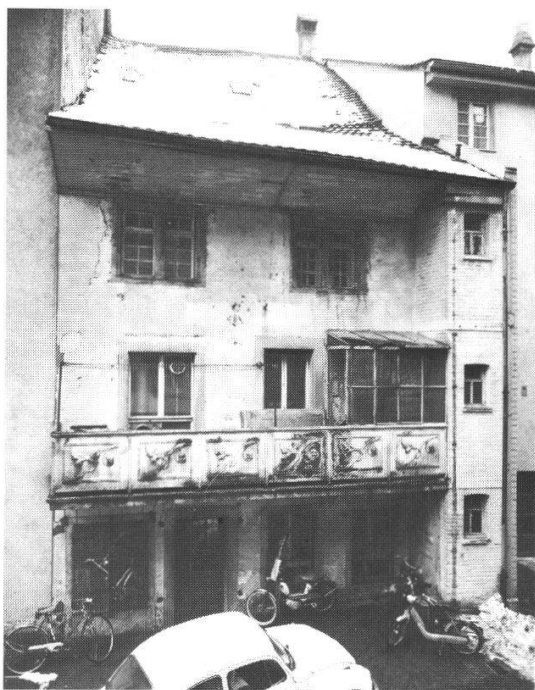
37 Die Rückseite der Apotheke vorher

*Hauptgasse 18 (Apotheke zum «Kreuz»).* Die Vorgeschichte zur Restaurierung verlief gleich wie beim Hotel «Kreuz», da sich beide Häuser in gleichem Besitz befinden. Auch ihre zeitliche Stellung ist dieselbe. Nur: die Schaufensterzone der Vorderseite wurde anfangs dieses Jahrhunderts neu gestaltet mit gefälligen Jugendstilformen, die heute wieder geschätzt werden (im Gegensatz zum verrosteten Eisenbalkon an der Rückseite, der lange Zeit Stadtgespräch war). Die Restaurierungsarbeiten gestalteten sich schwierig, weil die oberen

Partien nicht mehr bewohnt und im Hinblick auf einen Abbruch auch nicht mehr unterhalten worden waren. Trotzdem versuchte man, die Fassade, aber auch das Innere, so weit als möglich zu erhalten und zu kurieren. Vorschriften der Gebäudeversicherung erschwerten allerdings die Bestrebungen zur Bewahrung der alten Substanz. Denn, wenn die Balken des Riegwerks und des Dachstuhls sowie die Zwischenböden mit feuerfestem Material verkleidet werden müssen, dann werden die Dachausbauten nicht mehr attraktiv, selbst wenn

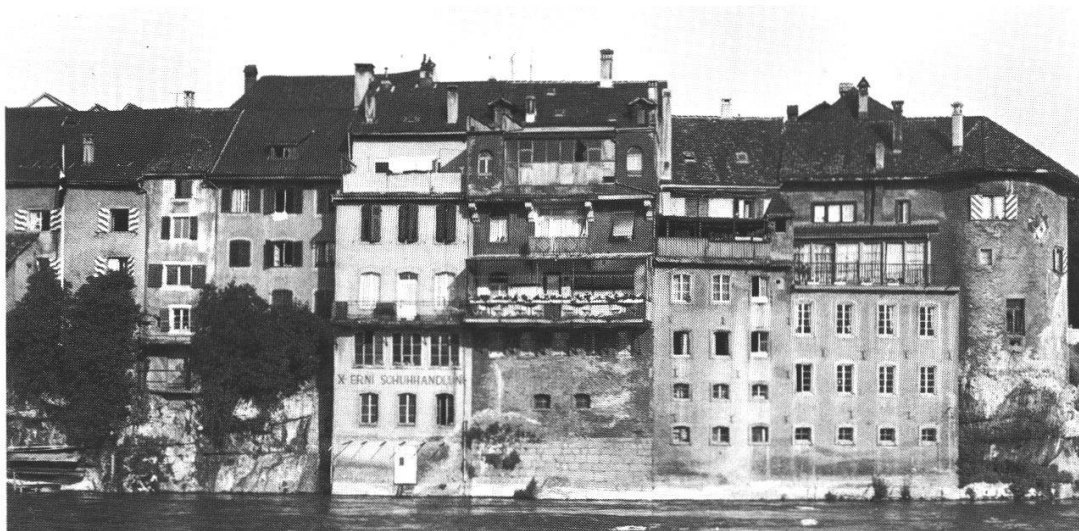
43 Olten: Die Aareseite der Zielempgasse vor einigen Jahren

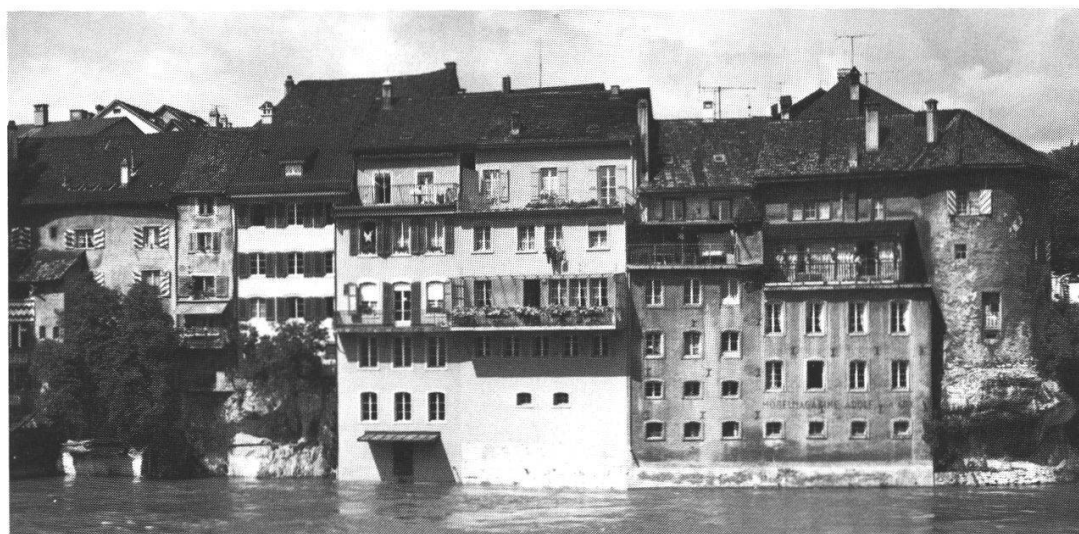
44 Die gleiche Häuserzeile nach der Restaurierung der Nummern 8, 10 (Erni) und 12 (Restaurant «Stadtbad»)

barhäuser abgestimmt. Übrigens: Im ersten Untergeschoss befindet sich das «Theater am Zielemp». Bauleitung: Architekt R. Hanselmann. Beiträge von Stadt und Staat.

*Zielempgasse 12 (Restaurant «Stadtbad»).* An der Gassenseite war eine Umgestaltung des Erdgeschosses nicht zu umgehen. Die Stilelemente der oberen Geschosse aus dem Beginn dieses Jahrhunderts wurden dagegen belassen, ebenso die Farbgebung (leider Acryl). Für den Gebrauch als Restaurant erwies sich das Innere als zu wenig tragfest und musste stark erneuert werden. Das Stadtbild vom jenseitigen Aareufer hat durch die Entfernung des «Glaskäfigs», eines verlotterten ehemaligen Fotoateliers aus der Pionierzeit, sehr gewonnen. Zugleich konnte der Verlauf der ehemaligen Ringmauer wieder sichtbar gemacht werden. Die freundliche Gaststube mit der attraktiven Terrasse erfreut sich regen Zuspruchs. Die Stadt Olten hatte die Liegenschaft kaufen wollen, trat aber zugunsten des Gastwirts, H. Gerhard, zurück. Da grössere Aufwendungen geplant waren und kantonale Subventionen in Aussicht standen, konnten an die relativ hohen Kosten auch namhafte Beiträge ausgerichtet werden (Auskauf des Atelieraufbaus). Pläne und Bauleitung: Architekten Berger + Leclerc, Olten.

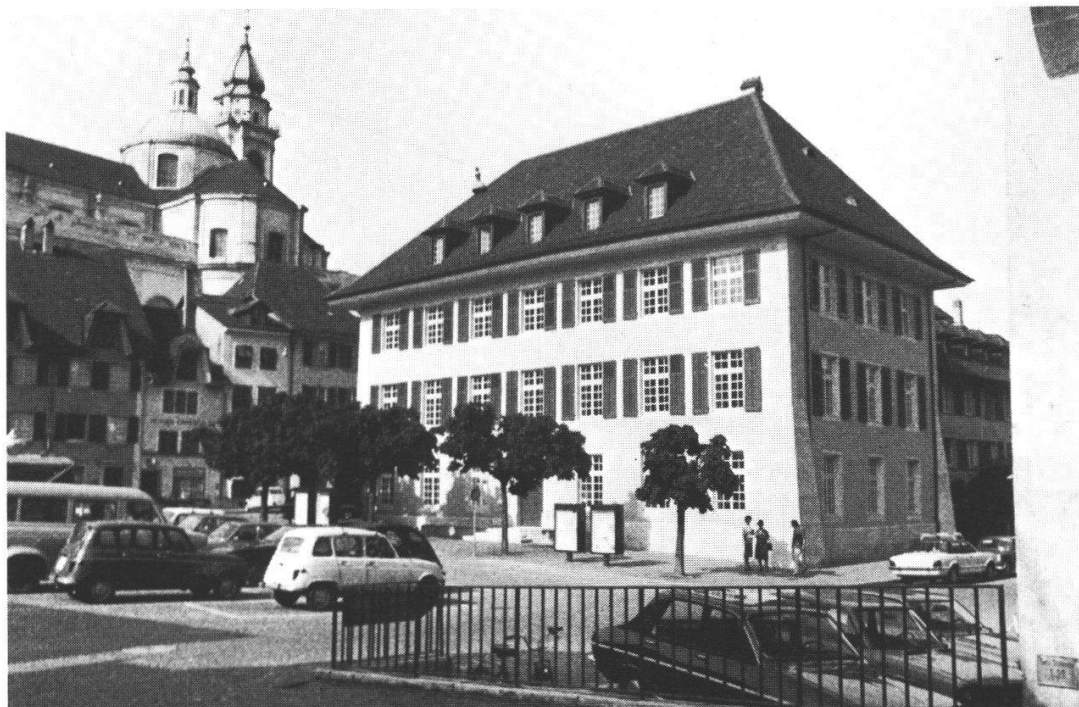
45 Solothurn: Das neue Naturmuseum am Klosterplatz

*Klosterplatz-Museum.* Anstelle der Kornscheune liess das St.-Ursen-Stift durch Gaetano Matteo Pisoni 1765 ein Schulhaus erbauen, das erste klassizistische Profangebäude der Stadt. Die gefährlichen Absenkungen der südlichen Fensterachse zwangen vor Jahren zu einer Schliessung der Schule. Im Zusammenhang mit der neuen Museumsplanung beschloss der Gemeinderat 1971, das markante Bauwerk als naturhistorisches Museum umzubauen. Ob es erhalten oder neu gebaut werden solle (was billiger gewesen wäre), war eine lang umstrittene Frage. Bund und Kanton hätten für eine Rekonstruktion wesentlich weniger Subvention gewähren können als für eine Restaurierung. Diese erwies sich nach dem Gutachten eines holländischen Ingenieurs (Fachmann in Pfählungs- und Unterfangarbeiten) als möglich und, trotz höherer Kosten, für die Gemeinde als günstiger. So beschloss ein Jahr später die Gemeindeversammlung die Restaurierung. Da sich im Laufe der Arbeiten herausstellte, dass um die Mitte

des letzten Jahrhunderts die drei oberen Stockwerke auf zwei reduziert, die Fenster also versetzt worden waren und das Äussere auch durch die Entfernung einer Loggia an der West- und Südseite verändert wurde, büsste der Bau wesentlich an Originalsubstanz ein, sodass sein Eigenwert unter den Stellenwert im Stadtbild sank. Daher beschlossen die Bundesexperten einen Wechsel der Zuständigkeit von der EKD zur ENHK. Die Bauuntersuchungen des archäologischen Dienstes erbrachten interessante Einzelheiten. Im Moment der Berichterstattung ist der Ausbau noch im Gange. Zugesicherter Beitrag des Kantons: Fr. 364 000 = 26% der subventionierbaren Kosten. – Eidg. Experten: Denkmalpfleger F. Lauber, Basel und P. Aebi, Leiter der Dienststelle Heimatschutz der ENHK. Projekt und Bauleitung: Architekt H. Sperisen und F. Brechbühl. Bauarbeiten: Fröhlicher & Cie.

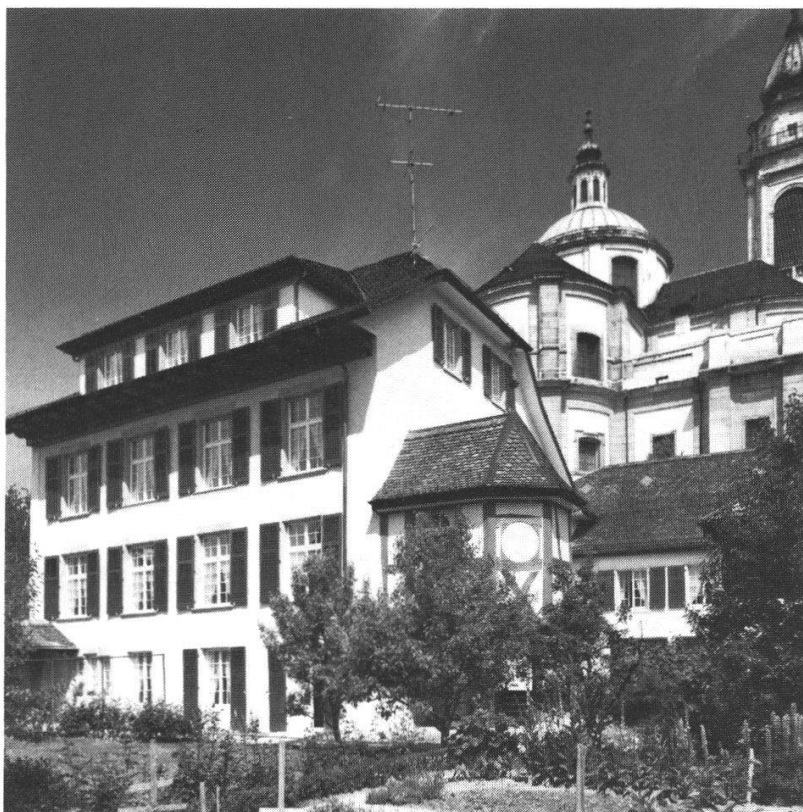
46  
Solothurn:  
Pfarrhaus St. Ursen  
nach der Restaurierung

*Pfarrhaus St. Ursen.* Da eine dringende Dachsanierung ein Gerüst erforderte, lag es nahe, gleichzeitig die Fassaden zu restaurieren. Die damit verbundenen Konsequenzen und Entscheidungen verursachten unverhältnismässig viel Umtriebe für die Denkmalpflege. Freude bereitete die Wiederherstellung der östlich angebauten, auf Stützen abgestellten Hauskapelle mit dem sichtbaren Riegelwerk. Mit erheblichen Schwierigkeiten war die Arbeit an den Fenstern aus verschiedenen Steinarten verbunden. Nicht realisiert werden konnte eine

Verkleinerung der Fenster am Anbau der Nordseite. Ebenso musste eine Reduktion der übergrossen, auffälligen Schlepplukarne in der südlichen Dachfläche vorläufig unterbleiben (bis 1990 nachzuholen!). Zusammen mit den neu verputzten Mauern zum Propstei- und Nictungässchen hin, bietet sich das aus dem 16. Jahrhundert stammende Gebäude wieder gediegen und für einen ehemaligen Bischofssitz durchaus würdig dar. Die meisten Arbeiten waren subventionierbar, und da der historische Wert und die Nachbarschaft zur St.-Peters-Kapelle eine regionale Einstufung erlaubten, übernahmen Bund und Kanton fast die Hälfte der subventionierbaren Kosten. Auf den Kanton ( $\frac{2}{3}$  des Bundesbeitrages) entfielen Fr. 77 000. – Eidg. Experte war F. Lauber, Basel; Pläne und Bauleitung besorgte Architekt P. Burki, Solothurn. Steinhauerarbeiten: H.R. Aeschbacher.

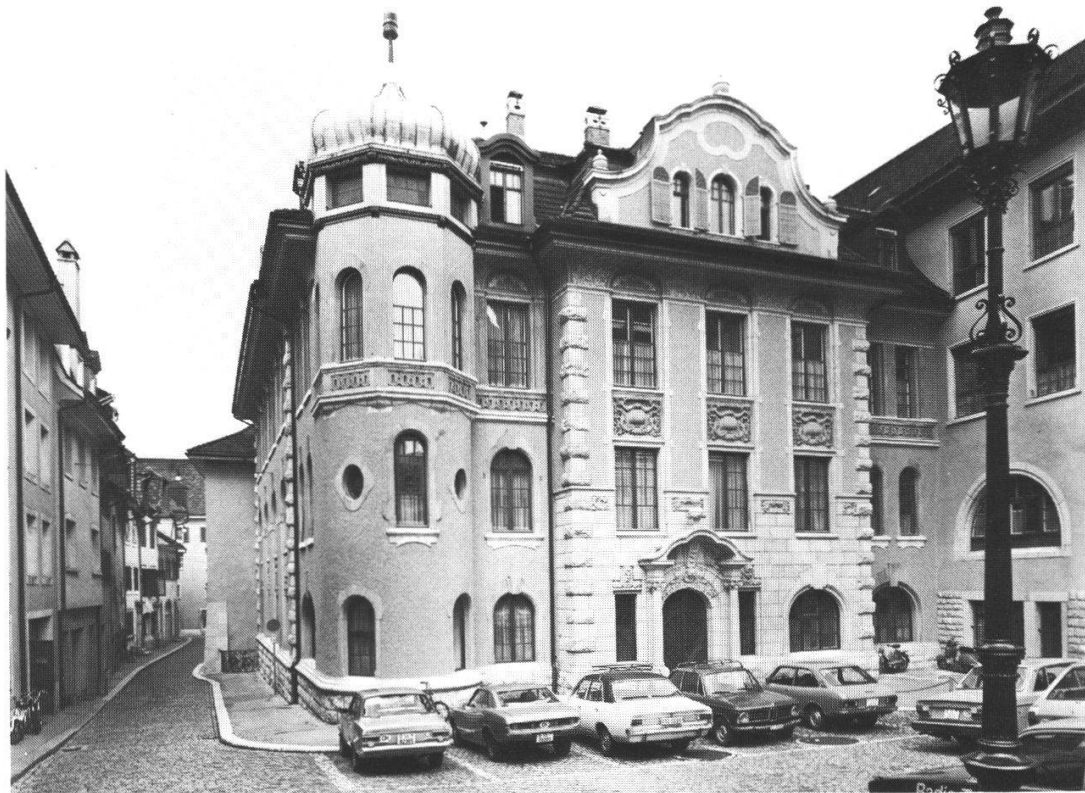
47 Solothurn: Der restaurierte Jugendstiltrakt am Rathaus

Der von Architekt Colani 1903 anstelle der Weibelwohnung und der Eselsmühle erbaute *neue Trakt* an der Ecke Rathausplatz/Rathausgasse war lange Zeit wegen seines «Stilpluralismus» verpönt. Heute erkennt man in seinen vielfältigen Formen, Materialien und Strukturen mit Eckturm und Säulenportal eine bemerkenswerte Leistung der Jugendstilepoche. Es kam daher nicht in Frage, bei der Aussen-Restauration die handwerklich hochstehenden Schmuckelemente zu beseitigen, wie das teilweise im Innern geschehen war. Der Stein wurde mit Dampfdruck gereinigt, die Pflanzen-Ornamentik der Dachkehle nachgezogen und der rosa Fassadenanstrich – so gut als möglich – im alten Ton erneuert. Leider konnten trotz grosser Bemühungen die Sandsteinreliefs über den Rundbogenfenstern der Gassenseite nicht verfestigt werden. Was versandet war, ging verloren. – Bauleitung: Kant. Hochbauamt, Bauführer H. Walker.

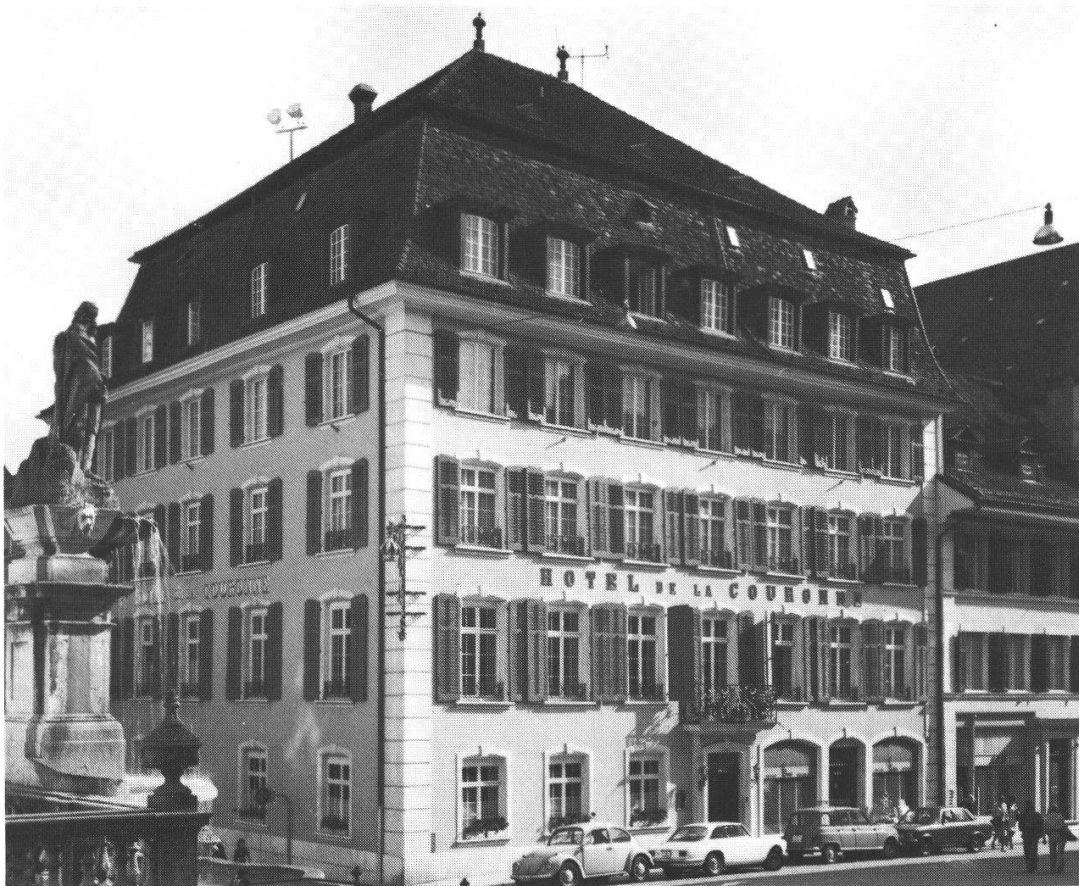
52 Solothurn: Hotel «Krone» nach der Aussen-Restauration (wieder mit Jalousien)

*Hotel «Krone», 1478 erstmals erwähnt (vorher war es die «St.-Ursen-Pinte»),* wurde es 1772 (nachdem die St.-Ursen-Kirche unter Dach war) nach Plänen von P.A. Pisoni im Stil des Frühklassizismus neu gebaut. Äusserlich hat sie sich seither nur geringfügig verändert, im Innern erfuhr sie zahlreiche, meist geglückte Renovationen. Die Dépendence, den «Kronenstutz» entlang, kam später hinzu, wurde aufgestockt und wäre jetzt durch einen Neubau ersetzt, wenn nicht die Rezession Halt geboten hätte. Die sorgfältig vorbereitete Restaurierung der beiden Fassaden konnte 1973 in Arbeit gehen. Leider verhinderte ein langfristiger Vertrag die Rückführung der Schaufensterpartie auf den ursprünglichen Zustand. Dafür war die Besitzerin (Von Roll AG) bereit, wieder Jalousieläden anbringen zu lassen – 72 Stück! Weil fast gleichzeitig die Fassaden aller 5 Häuser am Kronenplatz erneuert wurden, versuchte man, sie aufeinander abzustimmen, und zwar so, dass diejenigen an der Sonnenseite kühle, die an der Schattenseite wärmere Töne erhalten sollten. «Färbelung» nennt man in Deutschland und Oesterreich diese in Solothurn leider unübliche vorausschauende Einstimmung der Farbgebung eines Gassen- oder Platzraumes. So kam der Rosé-Mauve-Ton der «Kronen»-Fassade zustande. An

Kunstschlosserarbeiten war ausser den Brüstungs- und Balkongittern das übereck hängende, schwere *Wirtshauszeichen* wiederherzustellen. Dieses Prachtstück mit französischem Stileinschlag hatte (in törichter Überschätzung des Neuen) eine Umgestaltung erfahren, indem eine Bogenlampe an die Stelle des Signets gehängt und die Krone auf den Aushänger verpflanzt worden war. Das und anderes zu korrigieren, gelang Schlossermeister J. Kaeser ausgezeichnet. – Bauleitung: Architekten Kärle und Hofer, Von Roll AG, vertreten durch Dir. Dr. K. Müller. Eidg. Experte F. Lauber. Bund und Kanton leisteten beachtliche Beiträge.

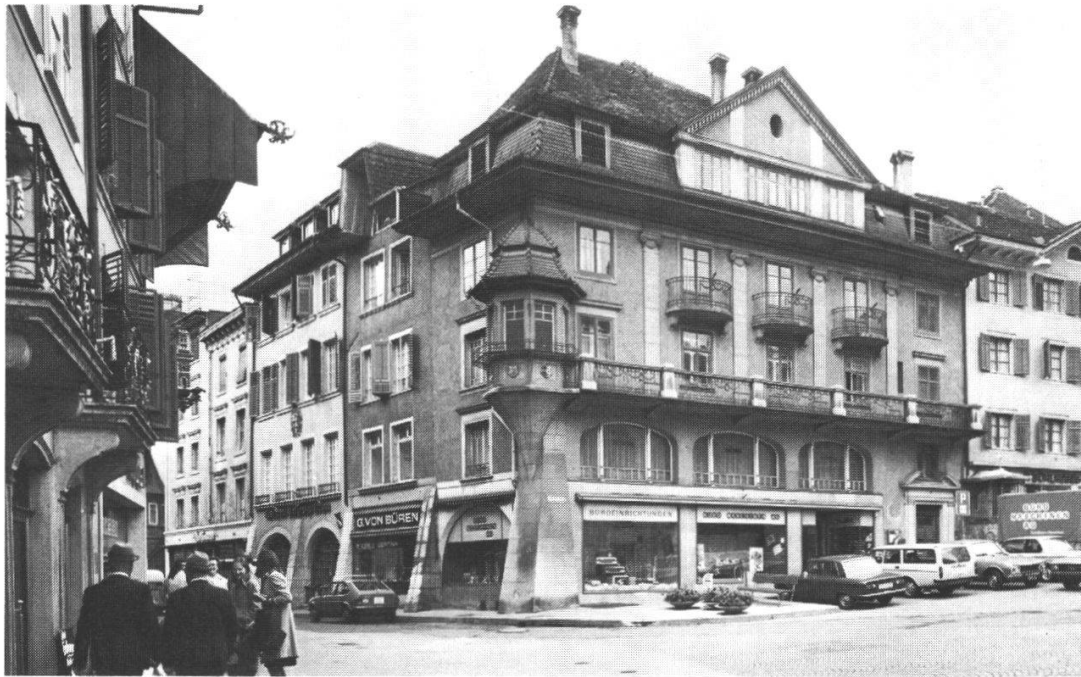
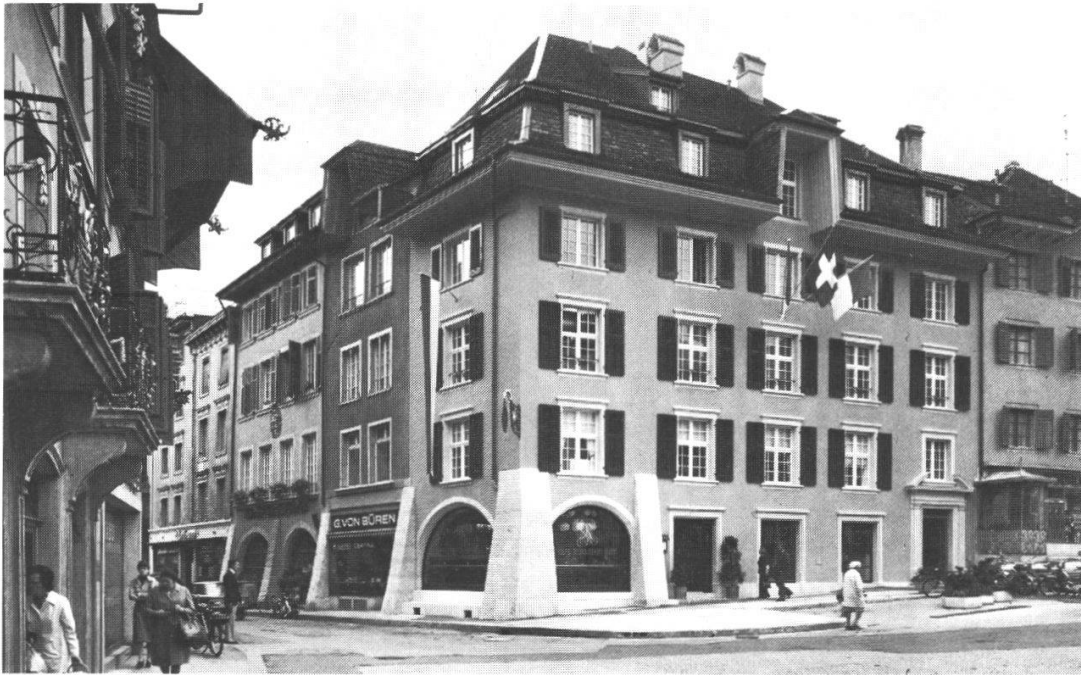
Solothurn: Café Rust am Marktplatz

53 Vor der Restaurierung, mit hohen Schaufenster, Balkonen, Erker, Dachgiebel

*Café Rust am Marktplatz.* Die beiden schmalen Häuser an der Westseite des Marktplatzes entstanden im 17. Jahrhundert, als man zur Schaffung des Marktplatzes drei Bauten abbrach. Das südliche steht in der Achse der Hauptgasse und setzt, als Gegenüber der St.-Ursen-Fassade, den Massstab für das Gassenbild. Als 1910 das damalige Café Fédéral in ein Geschäftshaus mit Ladenlokal umgebaut wurde, war man sich der Bedeutung dieser Platzkulisse durchaus bewusst, übernahm doch der Schweizer Heimatschutz die Neugestaltung der

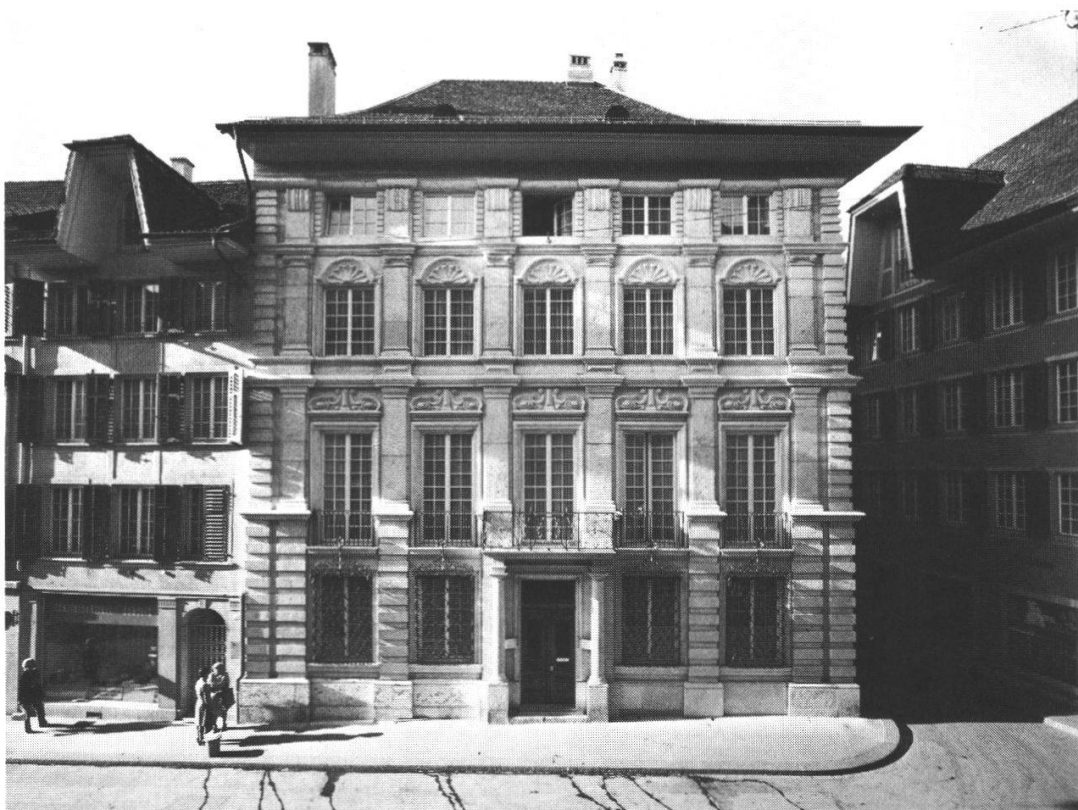
55 Solothurn: Haus Dr. Reinert, Gurzelgasse 11, nach der Restaurierung der Fassaden

*Gurzelngasse 11 (Dr. Reinert).* Neben dem Palais Besenval kann das Haus Dr. Reinert für sich beanspruchen, in seiner äussern Erscheinung das bedeutendste Patrizierhaus der Solothurner Altstadt zu sein. Es besitzt, dank der stilgeschichtlichen Stellung, eine der interessantesten profanen Barockfassaden der Schweiz. Reich instrumentiert (vielleicht nach einem Musterentwurf von Jos. Furttenbach), wurzelt sie in ihrem Schema in der italienischen Hochrenaissance und im deutschen Manierismus, erscheint jedoch in die französische Formensprache umgesetzt. Diese Schaufront gegen die Gurzelngasse besteht ganz aus Solothurner Stein. Seit langem war sie unansehnlich geworden (man witzelte deswegen allenthalben), doch wies der Stein auch Schäden auf. In Gesprächen versuchte die Denkmalpflege immer wieder, eine Restaurierung in Gang zu bringen. Aber die Ungewissheit über das Verfahren und die hohen Kosten mahnten zu bedächtigem Vorgehen. Es war sicher im Interesse der Sache, dass nicht schon früher restauriert worden war mit einer Methode, die mehr geschadet als genützt hätte. So weiss man heute, dass der Stein, seiner widerstandsfähigen Aussenschicht beraubt, viel anfälliger für die Verwitterung wird, wenn man ihn mit Stockhammer und Zahnaxt überarbeitet. Chemische Reinigungsmittel verfärben und zerfressen oft die Steine. Das Sandstrahlen hat den Nachteil, dass es die Kanten stark abstumpft, was gerade bei dieser Fassade eine wichtige Rolle spielt. In

Paris sind in den letzten Jahren ganze Strassenzüge mit Dampfdruckgeräten gereinigt worden. Diese Säuberung entfernt auch die Alterspatina, doch sind die negativen Nebenerscheinungen der andern Methoden weitgehend zu vermeiden. Dieses Verfahren wurde dann auch für das Reinerthaus gewählt. Die Spezialisten der Firma Bargetzi besserten kleinere Schäden mit Steinkitt aus und ersetzten defekte Werkstücke durch neue in der alten Oberflächenbearbeitung. Da diese ja keine Patina aufweisen, erscheinen so die alten und neuen Stücke als einheitliches Ganzes. Auch Dachdecker und Spengler leisteten vorzügliche Arbeit. Die Prachtsgitter vor den Fenstern, am Balkon und auf den Fenstersimsen wurden ebenfalls überholt. Den diskreten Goldauftrag finanzierte der Heimatschutz. Die Fensterflügel, die nur noch im Attikageschoss die richtige Sprosseneinteilung aufwiesen, wurden nach diesem Vorbild am ganzen Haus ersetzt. Dank der guten Zusammenarbeit zwischen Eigentümern, Bauleitern, Experten und Bauhandwerkern gelang es, diese anspruchsvolle Fassade und die Seiten gegen die Friedhof- und Judengasse in weniger als zwei Jahren zu restaurieren. Die Tagespresse würdigte anfangs 1975 denn auch das neue Kleid des vornehmen Patrizierhauses. Die Kosten überstiegen eine halbe Million beträchtlich. Obwohl Bund, Kanton und Stadt nahezu die Hälfte beitrugen, blieb an der « Gemeinderschaft » Reinert
