**Zeitschrift:** Jahrbuch für Solothurnische Geschichte  
**Herausgeber:** Historischer Verein des Kantons Solothurn  
**Band:** 51 (1978)

**Artikel:** Bericht der Altertümer-Kommission über die Jahre 1971-1976. 40.-45. Folge  
**Autor:** Loertscher, G.  
**Kapitel:** B: Denkmalpflege  
**DOI:** <https://doi.org/10.5169/seals-324681>

## B. DENKMALPFLEGE

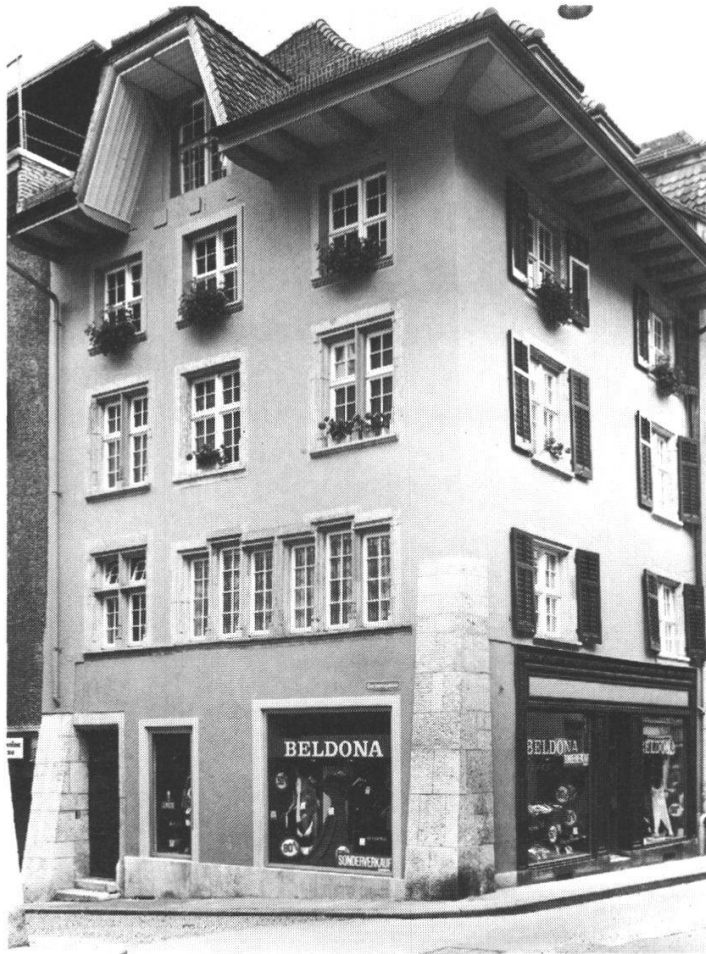
- 56 Solothurn:  
Haus Beldona, Haupt-  
gasse 6, nach der Rekon-  
struktion der (nachgoti-  
schen) Fassaden – vom  
1. Stock an aufwärts

*Hauptgasse 6 (Beldona).* Am Eckhaus zur Gerberngasse fiel eigentlich nur – als Kuriosum – die in Eichenholz geschnitzte Schaufensterzone auf. Als wegen Schäden am Dach ein Gerüst erstellt und zwangsläufig auch Fenster und Putz untersucht werden mussten, entstand eine neue Fassade. Sie bildet den gut sichtbaren Hintergrund im Blick vom Marktplatz her und hat daher einen besondern Stellenwert. Zum Vorschein kamen raffiniert kaschierte oder verstümmelte spätgotische Fenster (Mitte 16. Jahrhundert) aus Hauterivestein, nämlich eine Doppeldreiergruppe und Öffnungen mit steinernem Fensterkreuz. Dank grossem Verständnis von Architekt Riese, Vertreter der Bauherrschaft, konnten die frei rhythmischen Fassaden, die später auch Gewände in Solothurner Stein erhalten hatten, wiederhergestellt werden. Erstmals trat in Solothurn das neue Steinreinigungsgerät in Aktion. Auf 90 Grad erhitztes Wasser wurde mit 30 Atü Druck auf die vorher angelaugten Fenstergewände gespritzt, und die zahlreichen (mit verschiedenen Bindern aufgetragenen) Farbschichten konnten sauber entfernt werden, ohne dass der Stein darunter Schaden nahm. Die Methode hat sich seither für ähnliche Fälle eingebürgert. Dem Maler (zugleich Bauführer, U. Stüdeli) gelang eine harmonische Farbgebung, wozu auch eine gewisse Kosmetik gehörte. Beiträge von Stadt und Kanton.

P. S. Während diese Zeilen geschrieben werden, läuft auch eine Innenrestaurierung. Die Treppen und die meisten Räume wurden umdisponiert, doch konnte im letzten Augenblick die schöne Balken-

decke aus dem 16. Jahrhundert im Eckraum des 1. Stockes mit der Fenstergruppe erhalten werden.

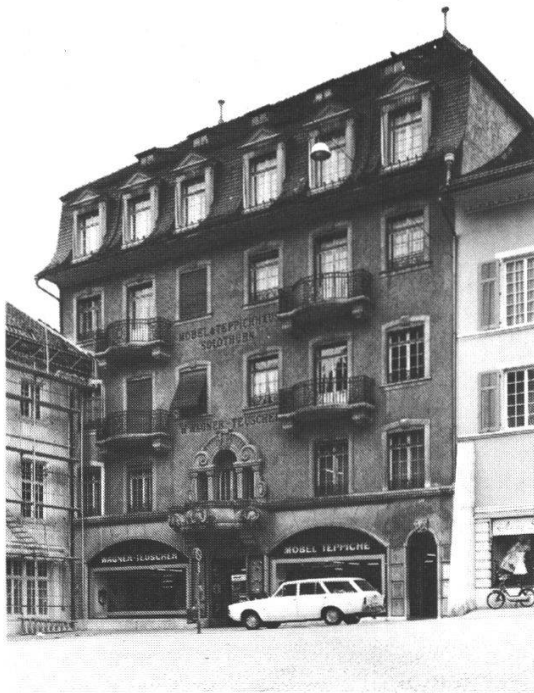
57 Solothurn: Haus Wagner-Teuscher, Hauptgasse 67, vor der Restaurierung

*Hauptgasse 67 (Wagner-Teuscher/Möbel Gschwend).* Schon 1957, als das Geschäft innen umgebaut wurde, regte die Denkmalpflege eine Korrektur der Fassade an, die 1916 (gleichzeitig mit einer Aufstokkung) im Stil des Münchner Neubarock «bereichert» worden war. Doch fehlte für diese Schönheitsoperation, die auf über 50 000 Franken geschätzt war, das Geld. Ein Legat in dieser Höhe, das die in diesem Hause geborene, 1963 verstorbene Frau Georgine Frey-von Vigier, hochherzig stiftete, sollte unser Anliegen ermöglichen. Doch gab es endlose Verzögerungen, weil der Voranschlag sich in der Zwischenzeit mehr als verdoppelt hatte, der Bundesexperte Korrekturen auch an der Rückseite, direkt an der Rathausfassade, verlangte und der Eigentümer nicht gewillt war, sich an den Kosten zu beteiligen. So blieb es bis zu einem Geschäftswechsel 1972, als der neue Mieter darauf bestand, dass die Kronenplatz-Fassade renoviert werde. Der Eigentümer erklärte sich nun bereit, den dafür vorgesehenen Betrag an die Gesamtkosten einer Wiederherstellung des alten Zustandes beizusteuern. Jetzt konnte alles nicht schnell genug gehen: normale Fenster lösten die 5 verschnörkelten Balkone (auch den pompösen Mittelbalkon mit Nische und Säulen) und die Fenstertüren ab. Die enge Sprossierung der Fensterflügel orientierte sich an alten Fotos. Anstelle der Segmentbogen über Schaufenstern und Türen wurden gerade Stürze eingezogen. Es kam natürlich nicht in Frage, den Aspekt des früheren Privathauses vollständig wiederherzustellen. Leider musste man sich auch für das Dachgeschoss mit der farblichen Einstimmung der klobigen Fenster begnügen. Auch so waren (nach weiter fortgeschrittener Bauteuerung) die Kosten inzwischen auf beinahe das Vierfache der ursprünglichen Annahme angewachsen. Und dies ohne die Rückfassade, welche noch einmal Aufschub erhielt. Zwar leistete der Bund, weil der Platz als national bedeutend eingestuft ist, fast so

viel wie Gemeinde und Kanton zusammen. Und auch der Solothurner Heimatschutz spendete einen Beitrag. Dennoch konnte die von der Denkmalpflege (Frau M. Bärtschi) geführte Buchhaltung nur deshalb endlich abgeschlossen werden, weil Dr. E. Hockenjös-Frey, Schwiegersohn von Frau Georgine Frey, gehörig nachdoppelte. – Pläne und Bauführung: Arch. O. Sattler, Bundesexperte: F. Lauber.

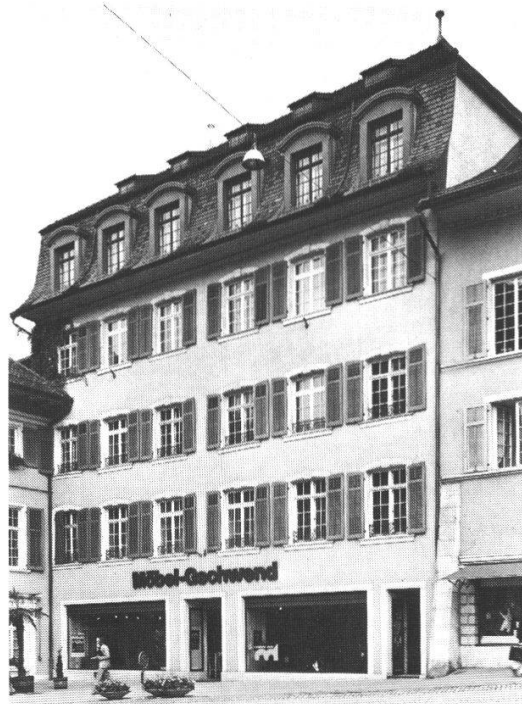
58 Dieselbe Fassade nach Korrektur der Schaufenster und der Entfernung der Balkone

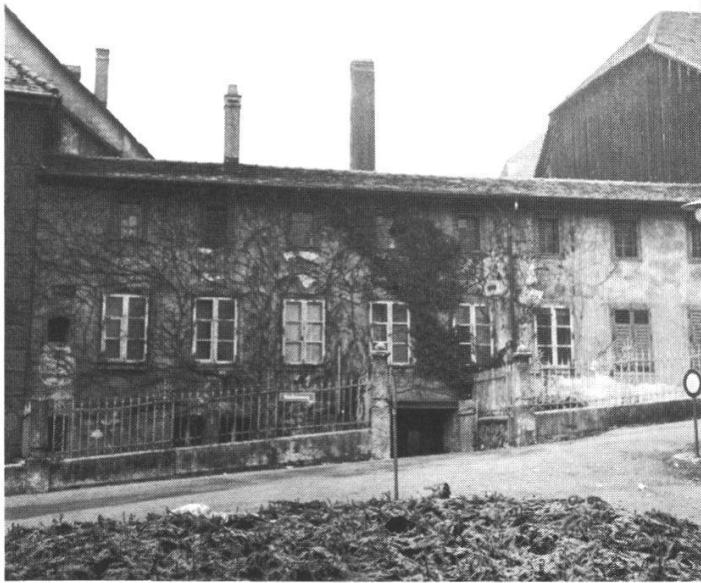
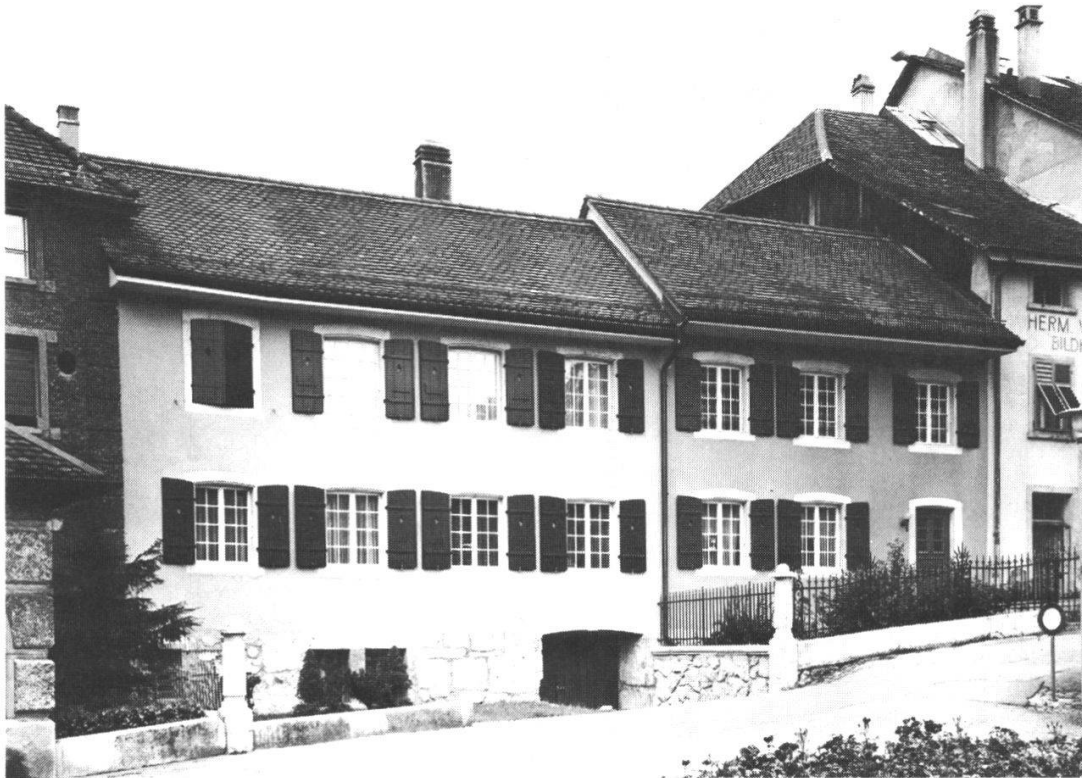
Solothurn: Gebäudeflügel der Bäckerei Studer (Hauptgasse 83), am Bastionsweg

- 59 Die abgebrochenen Billighäuser aus dem 19. Jahrhundert
- 60 Die deutlich abgesetzten Neubauten auf den (wieder sichtbaren) Fundamenten der alten Stadtmauer

*Hauptgasse 83 / Bastionsweg (Bäckerei Studer).* Zwischen Baseltor und Riedholzturm steckt die hochmittelalterliche Umfassungsmauer zum Teil noch in den später angebauten Hintersässenhäusern. Unmittelbar beim Tor dagegen war die Mauer im 19. Jahrhundert fast ganz abgetragen und darauf ein billiger Backstein- und Riegelbau erstellt worden. Als er unbewohnbar geworden war, stellte sich die Frage, ob man sanieren oder neu bauen solle. Man entschied sich für einen in zwei Fassadenteile gegliederten Neubau im traditionellen Rahmen. Die Denkmalpflege vermittelte dazu die Natursteingewände (aus dem Abbruch eines Bauernhauses in Balsthal) und half mit an der Gestaltung der neuen Fassaden. Die «Konjunkturspritze» des Bundes kam hier zum Einsatz, und es gelang, auch über die baulichen Bindeglieder zum Baseltor mit der Stadt zu einer Einigung zu kommen. Pläne und Bauleitung: Betriebsberatung und Ladenbau des Schweiz. Bäcker- und Konditorenmeisterverbandes, Bern. Oberaufsicht: P. Aebi, ENHK. Beiträge auf allen 3 Stufen, denn der Stellenwert unmittelbar beim

Baseltor ist sehr hoch. – Auch die Fassade zur Hauptgasse hin mit dem Bäckerladen soll bald an die Reihe kommen und überholt werden.

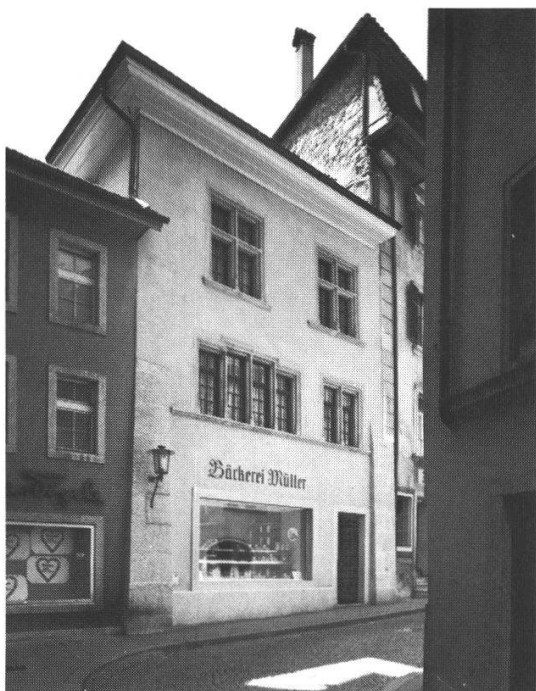
61 Solothurn: Bäckerei Müller, Pfisterngasse, nach der Rekonstruktion der Fassade

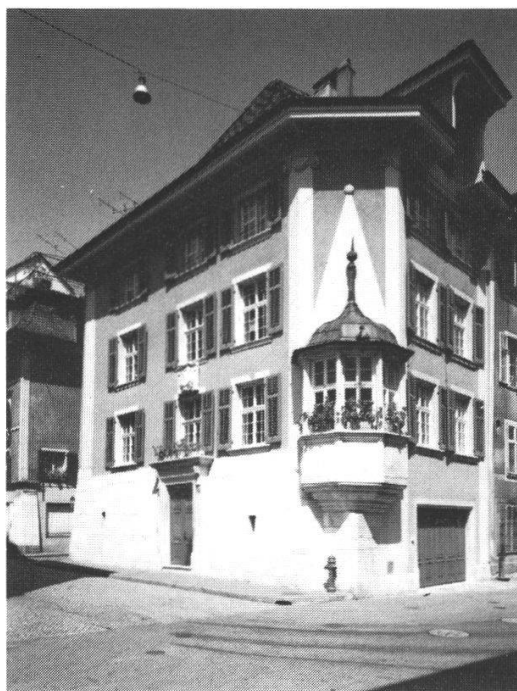
62 Solothurn: Ehem. Schiffleutenzunft, Schaalgasse 2, wiederhergestellt

zügigen, zweistöckigen Studios. Bildhauer H. Borer schuf vom beschädigten Relief des Zunftwappens aus Hartstuck eine Kopie in Solothurner Stein, die in halber Höhe über dem pathetischen Barockportal hängt. – Übrige Steinhauerarbeiten: Bargetzi AG; Malerarbeiten: A. Bogaert; Projekt und Bauleitung: Arch. W. Schütz. Bundesexperte: Dr. P. Felder. Namhafte Beiträge von Bund, Kanton und Stadt.

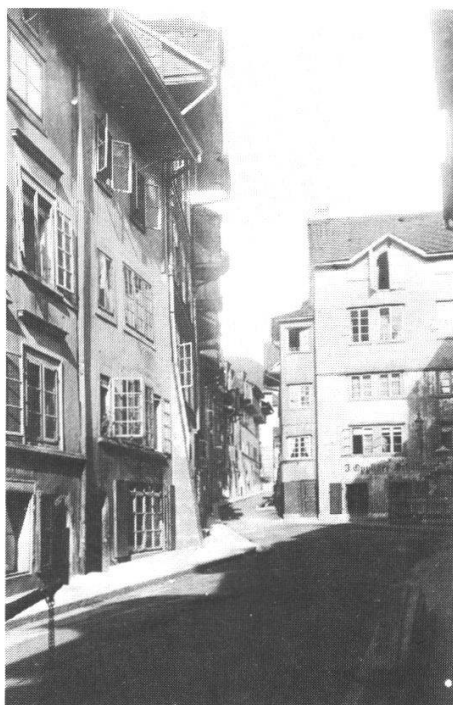
63 Solothurn: Lüthy-Haus,  
St. Urbangasse 30, vorher

*St.-Urban-Gasse 30 (Lüthy-Haus).* Die Hintere Gasse bewahrte ihr Aussehen als Quartier des Kleinhandwerks am längsten. Breschen schlugen an den beiden Enden die Nebenbauten von Patrizierhäusern, in der Mitte der Nordmann-Konzern. Der Altstadtschutz wacht eifersüchtig, dass darüber hinaus nicht weiter Substanz abgebaut wird. Verdorbenes sollte zurückgewonnen werden. Die Einwohnergemeinde tat es mit dem Gebäude, das am stärksten exponiert ist: Sie kaufte das Lüthy-Haus beim Hintergass-Brunnen, denn der Aufwand für die

Korrekturen, welche einigermaßen dem Stellenwert entsprechen, konnten einem Privaten nicht zugemutet werden. Doch auch der frühere Besitzer, W. Lüthy, brachte «seiner» Hintergasse ein Opfer, sonst wäre der Handel nicht möglich gewesen. Die Fachleute des städtischen Hochbauamtes brachten es fertig, das Haus mit dem hohen Stellenwert wieder ins Gassenbild einzufügen. Das doppelt störende Treppenhaus an der engsten Stelle der Gasse verschwand, ebenso der verrostete Blechmantel der zwei später aufgesetzten Stockwerke. Dafür wurde das Dach herabgezogen und mit einem Aufzuggiebel versehen. Die Abb. 63 und 64 zeigen das erfreuliche Resultat, wofür auch unsern politischen Behörden ein Kompliment gebührt.

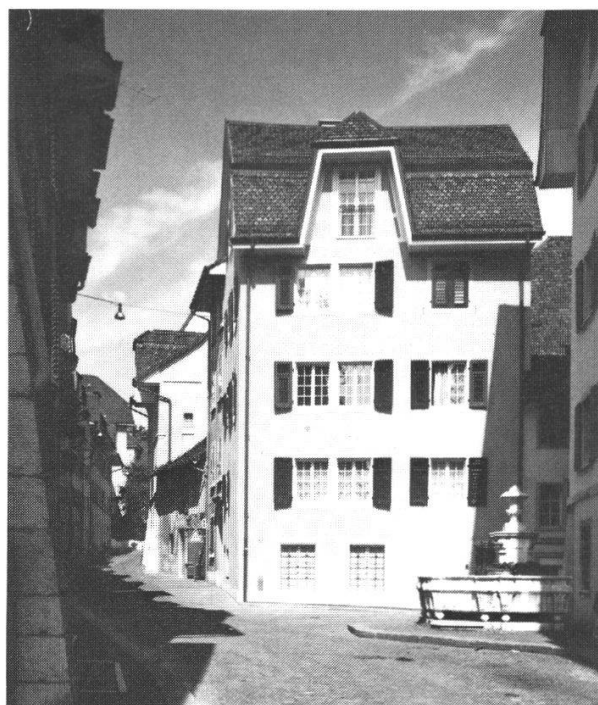
64 Dasselbe Eckgebäude nach der Restaurierung durch das Stadtbauamt

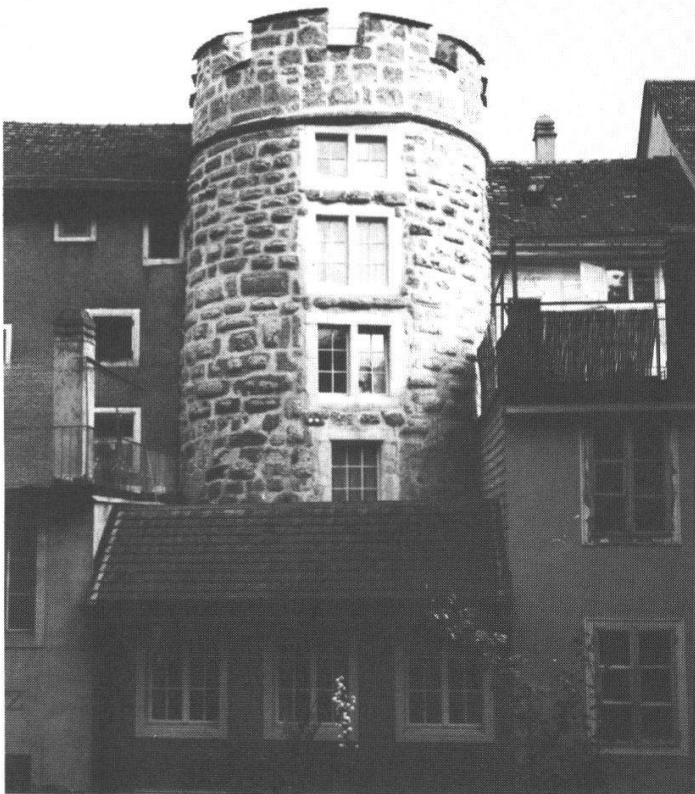
65 Solothurn: Mittelalterlicher Halbturm gegen den Burisgraben, wiederhergestellt mit dem Vorderhaus, St.Urbangasse 53

*St.-Urban-Gasse 53 (P. Burki).* Die Liegenschaft besteht aus dem Vorderhaus, dem Halbturm, welcher aus der massiven Umfassungs-

mauer vorspringt und zugleich die Rückseite des Hauses bildet und einem kleinen, rückwärtigen Nebenbau, vom Halbturm durch ein kleines Höflein getrennt. Ein Konglomerat von verlockenden Möglichkeiten, aber auch von unliebsamen Erfahrungen! Die Gassenfassade mit den quadratischen Fenstern des frühen 17. Jahrhunderts bot keine Probleme. Sie erhielt z.T. neue Gewände, einen neuen Verputz und aparte Farben. Das kleine Hinterhaus, allzu primitiv gebaut, ist jetzt neu, aber in alten Proportionen und dient dem Architekten als Werkstatt. Leider erstickt es zwischen den unvernünftig aufgestockten Nachbarhäusern. Pièce de résistance und Grund auch für die Bundesbeiträge, war der *Halbturm*. Man hatte ihn zur Raumgewinnung unten « angenagt », und er stürzte nur deshalb nicht ein, weil er im Steingefüge verankert war. Diesem « Koloss auf tönernen Füßen » wieder Halt zu geben, erforderte anspruchsvolle Ingenieurarbeit und unverhältnismässig viel Aufwand. Nach dem Burisgraben sind Strukturen und Fenster korrigiert worden (leider konnten sie nicht verkleinert werden, weil sie in die Haustiefe Licht spenden müssen). Anders als beim östlichen Halbturm, den der Staat selber wieder aufbauen liess, hat man hier den Zinnenkranz mit Ziegeln gedeckt und sie in Mörtel verlegt. So sind denn alle 3 Halbtürme zwischen Riedholz- und Muttiturm wiederhergestellt und verstärken den wehrhaften Charakter hat man hier den Zinnenkranz mit Ziegeln gedeckt und sie in Mörtel

des wohl zähringischen Festungsgürtels. Die kräftige Hilfe von Bund und Kanton ist deshalb gerechtfertigt. Ein Lieblingsanliegen des Architekten war es, den vergammelt-romantischen Eindruck durch neue, gediegene Ambiance zu ersetzen. Besonders gut ist dies im aufwendigen Dachgeschoss mit den ausgeklügelten Räumen, Treppchen und Terrassen gelungen. – Pläne und Bauleitung: Architekt P. Burki. Bundesexperte: P. Aebi ENHK. Objekt auf der Liste der Konjunkturspritze.

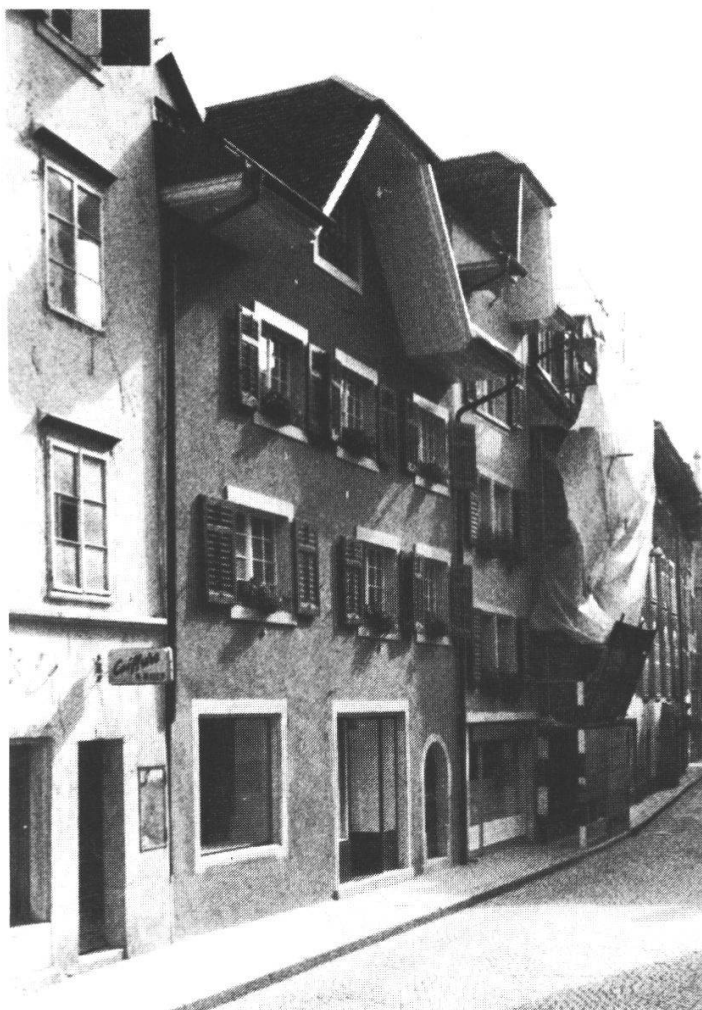
66 Solothurn: Restaurierte Liegenschaften Portmann, Theatergasse 12 und 14

*Theatergasse 12 und 14 (K. Portmann).* Im letzten Bericht schon erwähnten wir das Problem: Sanieren hiess für den Eigentümer abreißen und neuaufbauen, während die Denkmalpflege darunter bauliche und ästhetische Korrekturen am Bestehenden versteht. Der vom Bund verhängte Baustopp verhinderte indessen den bereits bewilligten Abbruch, und es kam die Zeit der Besinnung. Architekt P.L. de Vrieze aus Groningen/Niederlande, der viele Altstadthäuser saniert hat und in Solothurn darüber referierte, äusserte sich zu diesem Fall wie folgt: «Ich möchte... nochmals festhalten, dass die Häuser

sowohl bautechnisch, als historisch so wichtig sind, dass sie erhalten werden müssen. Mit wenig Aufwand kann im Erdgeschoss ein grosses Geschäft eingerichtet werden, unter Beibehaltung der alten Substanz. Der Einmaligkeitswert sollte ökonomisch genutzt werden, in einer Zeit, da die Kunden immer mehr Sinn für alte Milieus haben (Nostalgie). Voraussetzung ist natürlich, dass das Geschäft modern und tüchtig geführt wird. Auch hier sollte ein fähiger Architekt, der an diesen Auftrag glaubt, eine gute Lösung finden.» Erfreulicherweise schloss sich der Eigentümer diesen Überlegungen an. Er restaurierte das Gebäude Nr. 12 und ersetzte die Dachterrasse durch den Solothurner Aufzuggiebel. Nr. 14 erhielt durch kleinere Korrekturen an der Nordseite eine harmonischere Fassade, die farblich leider wie die des Nachbarhauses etwas grell ausgefallen ist. Unangetastet blieb hier das einzigartige halbrunde Eingangsportal mit dem alten Türflügel und der Jahrzahl 1621. Im Dachstock wurde eine Wohnung eingebaut (Abb. 29).

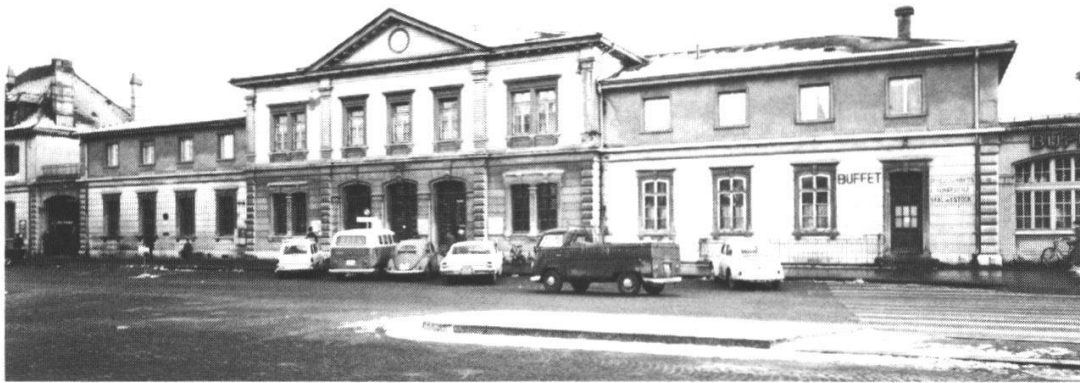
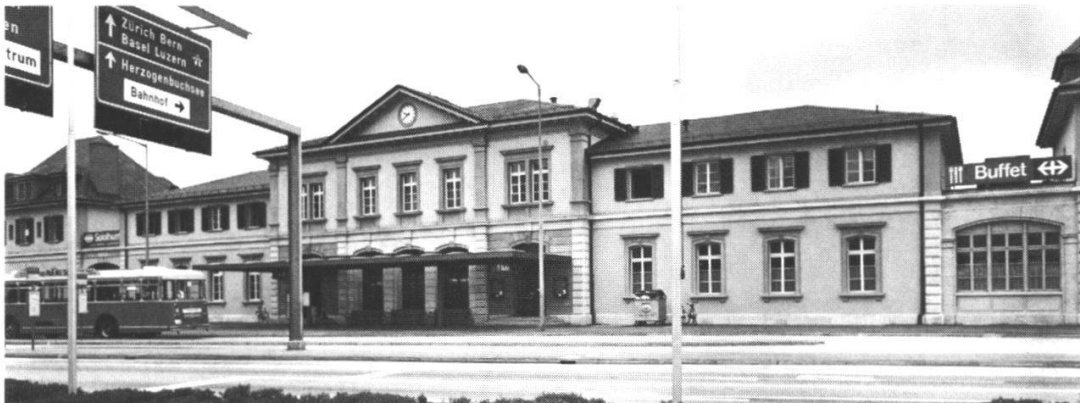
Solothurn: Hauptbahnhof vor und nach der Restaurierung

- 67 Ungepflegt, mit stationierenden Autos, aber frei den Platz überschauend
- 68 Im neuen Kleid, doch beeinträchtigt durch ein rücksichtsloses Vordach, durch klotzige Masten und Tafeln

*Hauptbahnhof.* Während vieler Jahre war der bald hundertjährige Solothurner Hauptbahnhof Zielscheibe maliziöser Witzeleien und scharfer Kritiken. Man erwartete, schon aus Prestige Gründen, die Ersetzung der allmählich entstandenen, nun aus vier Haupttrakten bestehenden Häuserzeile durch einen neuen Bahnhof aus einem Guss. Da auch die Kreisdirektion II der SBB lange Zeit dieser Auffassung war, wurde nichts mehr investiert, und die zunehmend unzweckmässig gewordenen Gebäude wirkten innen und aussen vernachlässigt. 1974 entschlossen sich dann die verantwortlichen Ressortchefs, die Bahnhofgebäude zu restaurieren, und zwar in Zusammenarbeit mit der Denkmalpflege, obschon der Hauptbahnhof bisher nicht unter Denkmalschutz stand. Die Überlegungen, welche dabei begleitend waren, sollen hier kurz erläutert werden: Der Bahnhof einer Stadt übernimmt im 19. Jahrhundert die Rolle, welche früher dem Stadttor zukam. Es ist dies eine repräsentative Aufgabe, die aber gekoppelt ist mit der neuen, technischen der Zugshallen. Schon der erste Bahnhof auf Schweizergebiet, der Französische Bahnhof Basel von 1844, enthält alle Elemente des 40 Jahre später konzipierten Solothurner Hauptbahnhofes: Die Zugshalle (Perron) steht auf schlanken Holzpfählen, mit flachgedecktem Dach, alles einfach und zweckmässig. Das eigentliche Bahnhofsgebäude ist parallel gestellt, symmetrisch, mit klaren Kuben; die Lisenen, Gurten, Stichbogenöffnungen, Rechteckfenster, Sockel bestehen aus schön behauenen Naturstein. Unser Bahnhof wirkt zierlich wie ein kleiner klassizistischer Schlossbau mit fünfachsiger Mittelpartie, pavillonhaft um ein Geschoss überhöht (später allerdings wurde dieses Motiv durch Erhöhung der Seitenrisalite entwertet). Den Hauptakzent bilden die Triumphbogen in Form offener Arkaden, stilistisch nach der Münchner Neurenaissance ausgerichtet. Und ausgerechnet dieses zentrale Motiv wird durch das neue ambitiöse Vordach kaputtgemacht! Was beim Ausbau des fussgängerfeindlichen neuen Bahnhofplatzes noch verzeihlich war, kann nach der

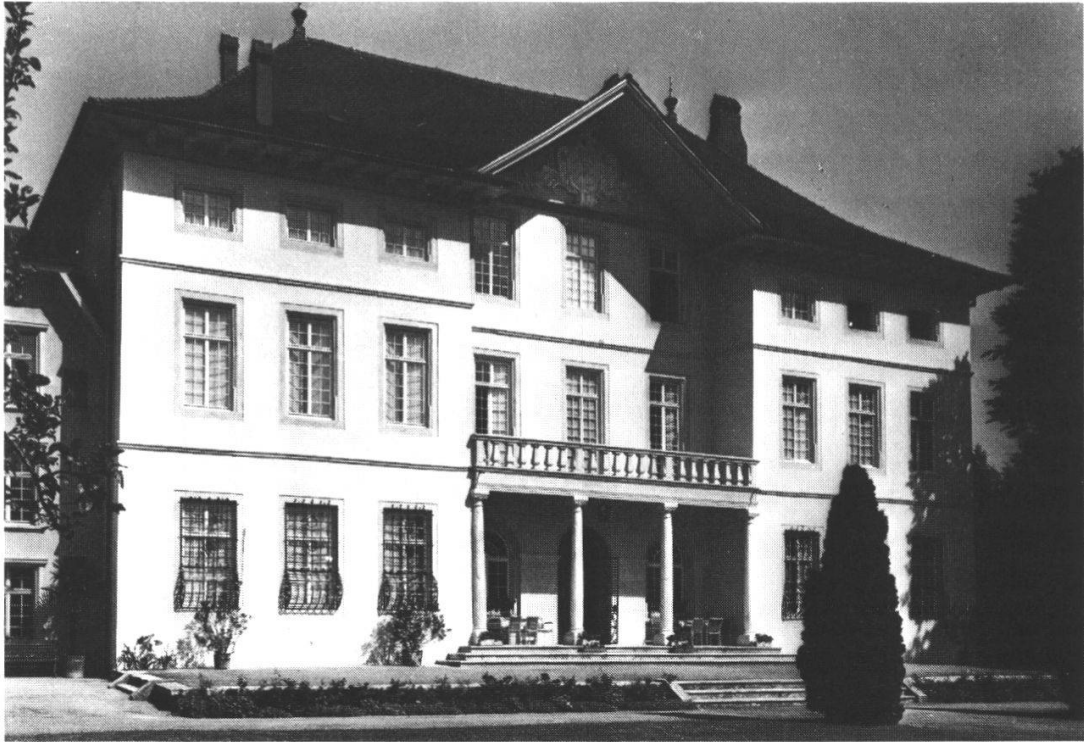
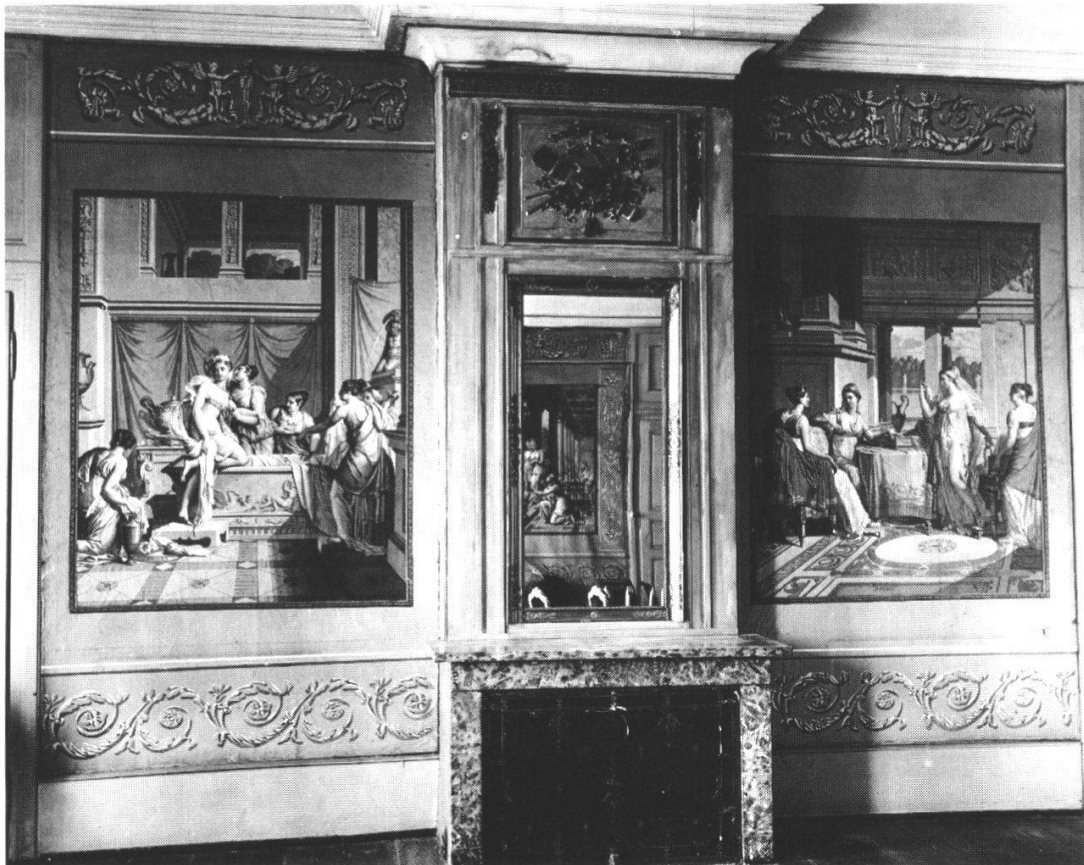
Solothurn: Ins Schloss Steinbrugg ist wieder Leben eingekehrt

69 Die Südfassade mit der restaurierten Gartenterrasse

Die *Gartenterrasse* vor der Südfassade des eingezogenen Haupttraktes war mit Belag, Stufen und Mäuerchen in Auflösung begriffen. So einfach es schien, den Originalzustand wiederherzustellen, die Aufgabe bereitete unüberwindliche Schwierigkeiten.

Die einschneidensten Veränderungen seit 1972 – sie sind jetzt im Gang – bringt der Entschluss zur *Umwandlung des Komplexes* in einen Verwaltungsbau mit sich. Natürlich gehören dazu die Entfeuchtung der Mauern (System SAP), ein neuer Anstrich – Kaisergelb – und die Überholung des Daches, ferner neue DV-Fenster (mit altem Sprossengitter), während man den Kunststein von 1927 belassen muss. Wenn der Kernbau stärker aktiviert werden soll, ist das steinerne Treppenhaus, so wie es war, zu rekonstruieren, müssen die Räume ihr altes, gepflegtes Cachet wieder erhalten. Der ganz getäfelten «Salle des Avoyers» war vor 50 Jahren gottlob nichts passiert, aber der (in Zeichnungen überlieferte) Salon der Gräfin Angélique mit der berührenden Rokokoausstattung und den Chinoiserien ging verloren, ebenso der Grisaille-Dekor mit den Bildern von Amor und Psyche im Saal des 2. Stockes. Ein Glücksfall brachte sie jetzt zum Vorschein. Die berühmten Tapisserien (vgl. Bürgerhaus, Tafeln 77–79) entstanden 1821 in der Manufaktur Jos. Dufour & Co. in Paris, nach Entwürfen von Laffitte und Blondel und zeigen in meisterhafter Darstellung 13 Bilder nach dem Märchen des römischen Dichters Apulejus. Einige

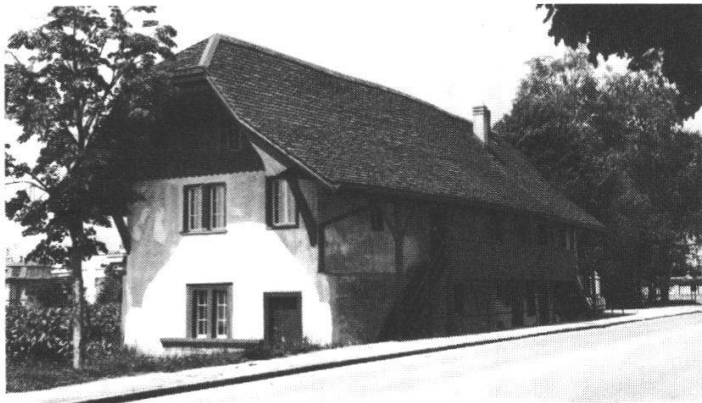
71 Solothurn: Das «Altweiberhäuschen» an der Klostermatte, Steingrubenstrasse 39, wurde gerettet und ist zu einem beliebten Treffpunkt geworden

*Steingrubenstrasse 39 «Altweiberhäuschen» (vis-à-vis Klostermauer Nominis Jesu).* Sowohl Einsicht wie Grosszügigkeit legte die politische Behörde der Stadt an den Tag, als sie auf Empfehlung der Denkmalpflege einen Teil der grossen Wiese zwischen den beiden Frauenklöstern erwarb und den andern Teil in Pacht nahm. Dabei konnten gleich verschiedene Probleme gelöst werden. Das Kloster Nominis Jesu erhielt die für eine Restaurierung von Kirche und Konventbau dringend benötigten Mittel. Der Landkauf durch die Stadt verhinderte den Bau von Wohnblöcken auf dieser prächtigen Grünfläche und ermöglichte die Erhaltung des behäbig malerischen Kaplanenhauses an der Strassengabelung und des benachbarten «Altweiberhäuschens» (vgl. den letzten Bericht). Sogleich hat das Stadtbauamt die Erhaltungs- und Restaurierungsarbeiten an diesem arg vernachlässigten, langgestreckten Häuschen aufgenommen. Aber sie waren so behutsam, dass es seinen Charme beibehielt. Wohl deshalb sind seine Vereins- und Gesellschaftslokale so beliebt, die ehemalige Schmiedewerkstatt mit der «Chemihutte» für frohe Anlässe so begehrt. Demnächst wird auch das Kaplanenhaus an die Reihe kommen. – Bauleitung: Hochbauamt der Stadt, W. Jäggi. Beiträge des Kantons in der Höhe von 20%.

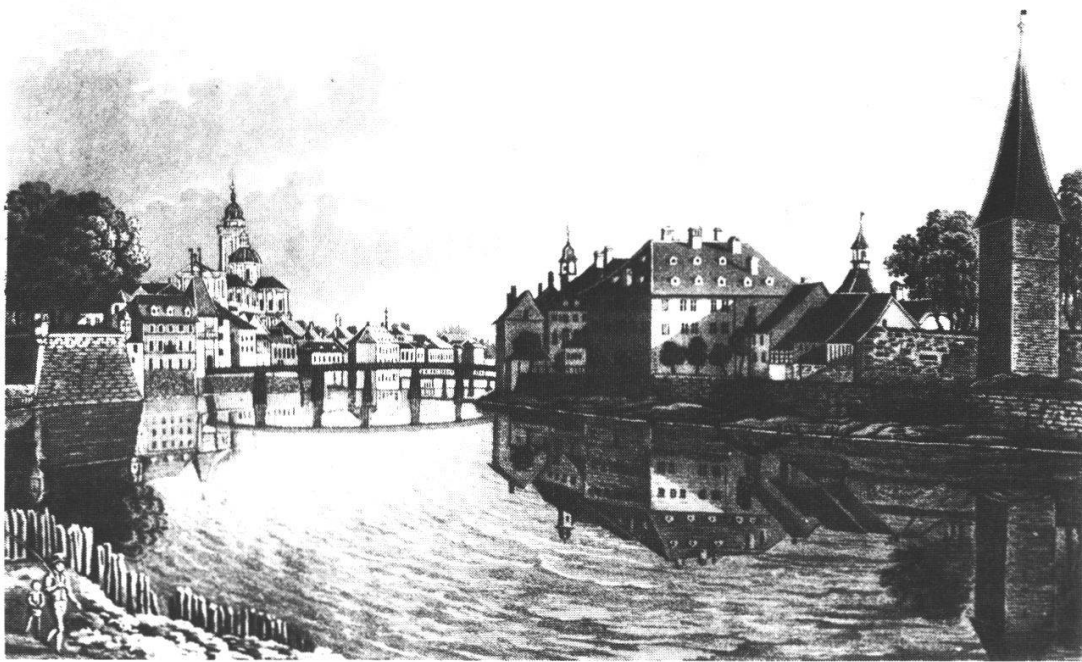
Solothurn:  
Auch das alte Bürgerspital  
kann gerettet werden, wenn  
es wieder in den Dienst der  
Bevölkerung gestellt wird

- 72 Auf dieser Vedute (vor  
dem Bahnbau entstan-  
den) ist der um 1800  
erbaute, zur Aare abge-  
winkelte Trakt gut  
sichtbar.

*Altes Spital.* Schon vor zwei Jahrzehnten, als es noch der Bürgergemeinde gehörte, beschäftigte sich die Denkmalpflege mit dem grossen Baukomplex. Seither ging er an den Staat, dann an die Einwohnergemeinde über. In der Diskussion um die «Innere Westtangente» rückte das Alte Spital wieder in den Vordergrund. Bei den Argumenten gegen

diese brutale Verkehrsschneise fiel die vorgesehene Verstümmelung  
des grossen Komplexes entscheidend ins Gewicht, bietet der Bau doch  
ein riesiges Raumangebot, welches das Bedürfnis nach Lokalen für alle  
möglichen Zwecke erfüllen kann. Das Projekt wurde nach stürmi-  
schen Debatten denn auch abgelehnt. Für die Denkmalpflege kommt  
dem Alten Spital überdies eine dreifache Bedeutung zu: als wichtige

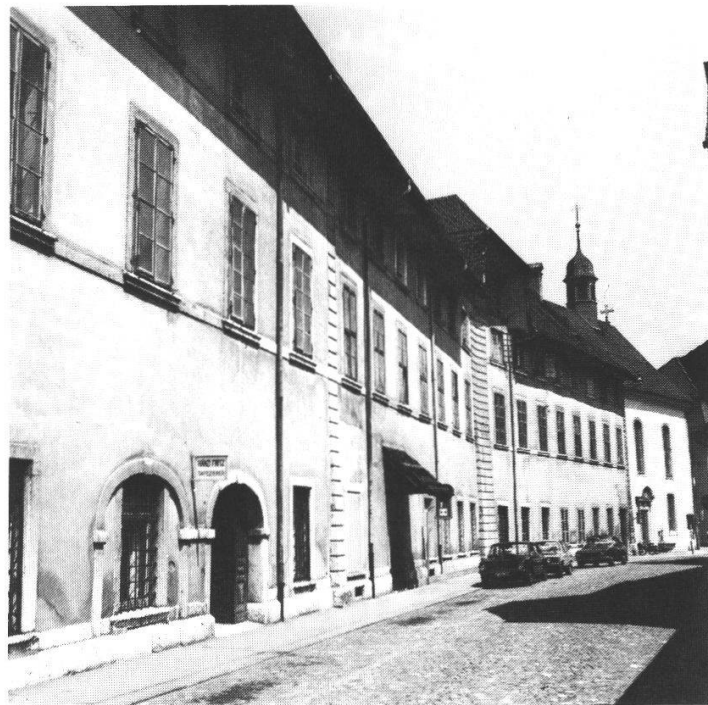
- 73 Besser als an der Aare-  
seite sehen die Fassaden  
am Obern Winkel aus

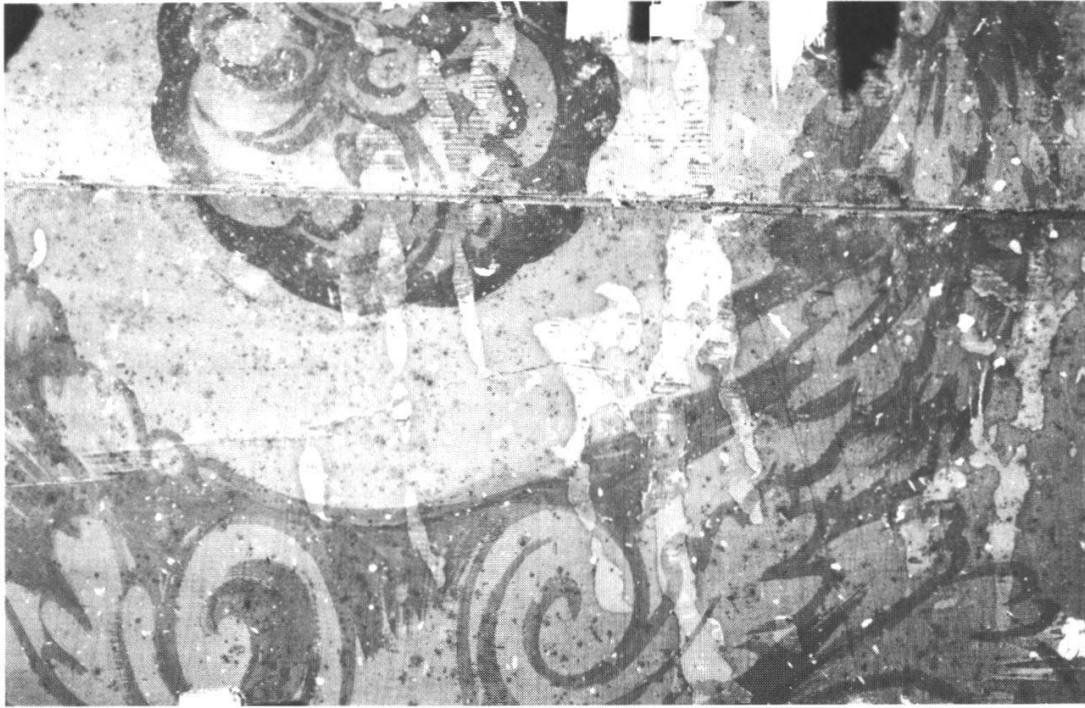
74 Solothurn: Gurzelngasse 20, Haus Fröhlich, jetzt Nordmann. Eines der schwungvollen Grisaille-Ornamente, die bei Sondierungen an den Gipsdecken zum Vorschein kamen

*Gurzelngasse 20 (sog. Haus Frölich, jetzt Nordmann).* 1557 liess der reiche und selbstbewusste Neubürger Wilhelm Tugginer gen. Frölich, ein aus Zürich vertriebener altgläubiger Söldnerhauptmann, an der Gurzelngasse ein Haus bauen, wie es Solothurn noch nicht gesehen hatte. Leider kennen wir die Fassade nicht; sie war bestimmt bunt bemalt und wurde um 1800 durch die jetzige (natürlich ohne Schau-fenster) ersetzt. Doch haben sich das in die Tiefe des Korridors versetzte Portal im Stil der Frührenaissance, das Hinterhaus mit den nachgotischen Fensterstellungen und der beide Häuser verbindende Treppenturm erhalten. Unzutreffende Informationen veranlassten die Leitung der Firma Nordmann, die Liegenschaft zu kaufen, in der Annahme, das Gebäude abbrechen, sicher aber aushöhlen und ins

Warenhaus einbeziehen zu können. Da es jedoch unter Denkmalschutz steht, konnte lediglich zugestanden werden, dass die wertvollen Kachelöfen ins Blumenstein-Museum kamen (vgl. S. 399), das Innere überholt und in Büros umgewandelt wurde. Die Restaurierung der bei Sondierungen entdeckten bemalten Holzdecken samt der Überholung der Fassade muss auf später verschoben werden. Auch dieses Objekt ist aus dem Konjunktur-Paket gefallen.

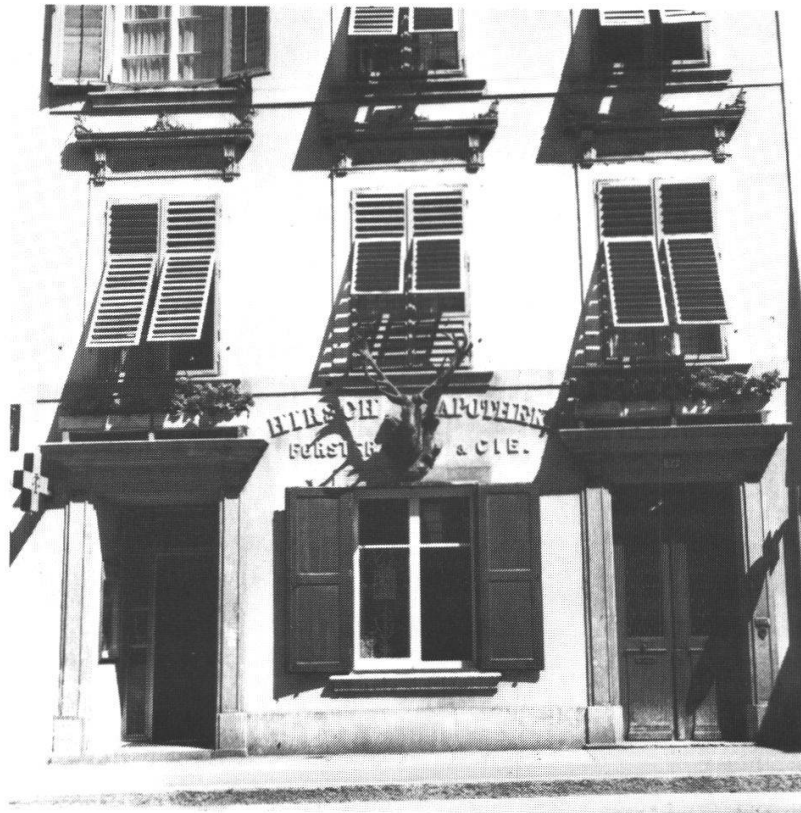
75  
Solothurn:  
Die völlig erhal-  
tene Fassade der  
Hirsch-Apotheke,  
Hauptgasse 53

*Hauptgasse 53 (Hirsch-Apotheke, A. Forster).* Ein seltener Glücksfall, einzig an der belebten Hauptgasse: ein Geschäftshaus hat die vornehme Fassade des Dixhuitième behalten können, und die Präsentation und Einrichtung der Apotheke ist seit hundert Jahren unverändert geblieben. Das Gesuch für den Ausbruch einer modernen Ladenfront und um Abbruch des Hinterhauses an der Rathausgasse wäre vor einiger Zeit noch kaum auf Widerstand gestossen. 1972 war jedoch die

Erkenntnis um den Wert der Altstadt so weit gediehen, dass Altstadt- und Baukommission dem Begehren der Denkmalpflege auf integrale Erhaltung dieser reizvollen Fassade zustimmten. Noch vor dem Architekten schloss sich der Eigentümer dieser Auffassung an. Die Denkpause bewirkt hoffentlich, dass auch für das Hinterhaus eine altstadtgerechte Lösung gefunden wird.

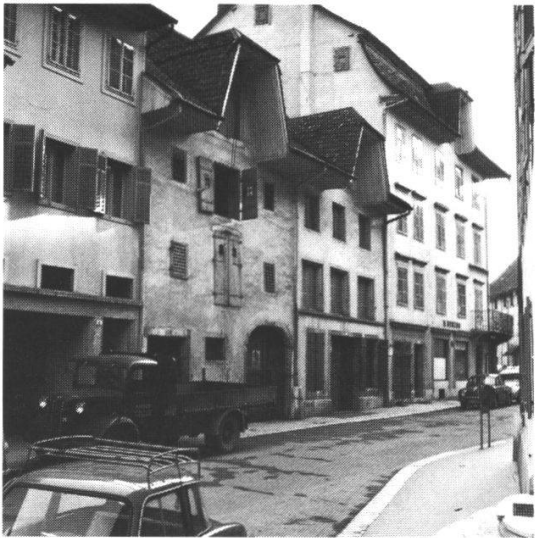
76 Solothurn: Häuser Unterer Winkel 2 und 4

*Unterer Winkel 2 und 4 (Thommen AG).* Wie bereits unter «Berntorstrasse 3» erwähnt, besteht die Absicht, die beiden niedrigen Bauten gegen die Gasse zu erhalten, da sie für die Vorstadt charakteristisch sind. Die teilweise grotesken späteren Auf- und Anbauten gegen den Hof sollen allerdings entfernt werden. Der Entscheid, ob jetzt Büros statt Wohnungen eingerichtet werden sollen, war allerdings bei Abfassung dieses Berichtes noch nicht gefallen.

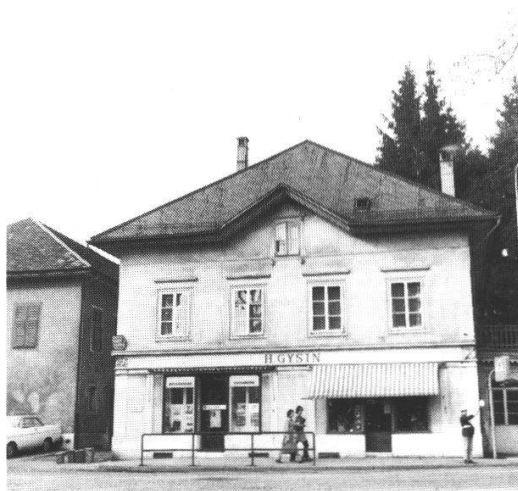
81 Solothurn: Geschäftshaus Gysin,  
Bielstrasse 14 – abgebrochen

*Bielstrasse 14 (Gysin).* Das hübsche klassizistische Gebäude mit vornehm dezenter Lisenen- und Gurtengliederung unter wohlproportioniertem Walmdach musste dem Ausbau der Strassenkreuzung weichen. Unser Vorschlag, es um einige Meter zurückzuverschieben, scheiterte an den ungünstigen Grundstücksgrenzen; die Anregung, wenigstens die Fassade zu retten und anderswo wieder aufzubauen, galt als utopisch. So mussten wir uns damit begnügen, die zwei Stuckreliefs mit Emblemen der Malerei und Steinmetzkunst zu retten.

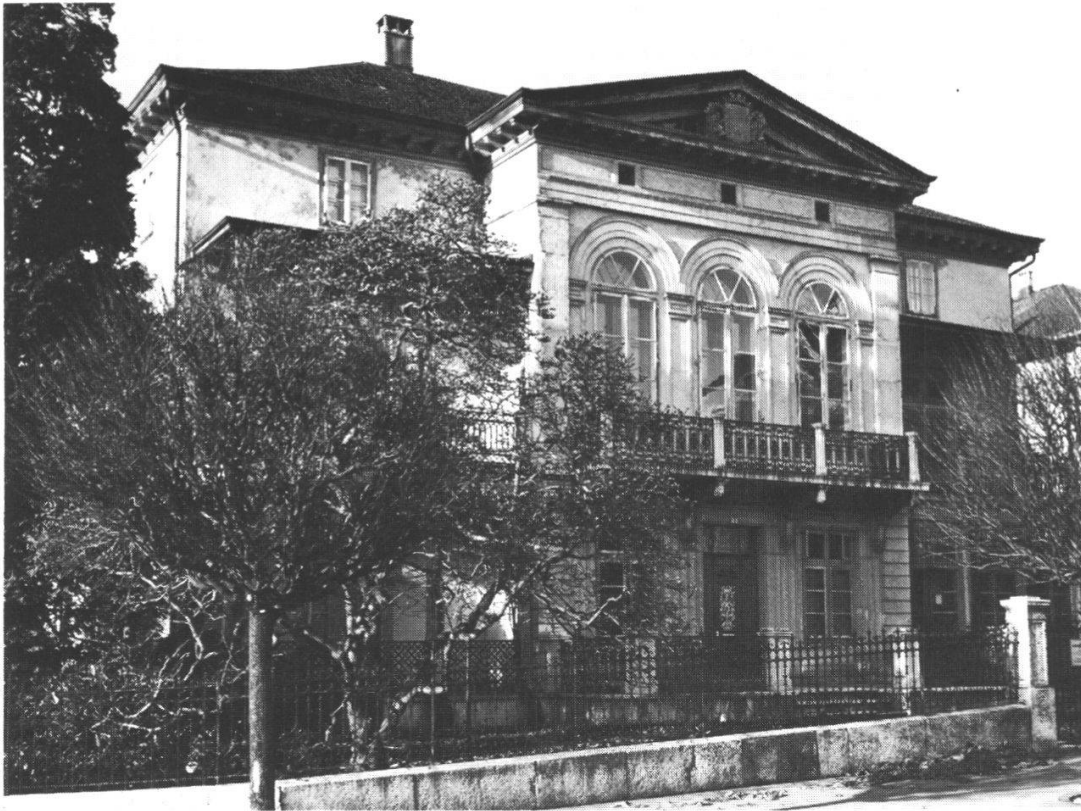
82 Solothurn: Ehemaliges Hotel Bargetzi, Westbahnhofstrasse 1 – zerstört

*Westbahnhofstrasse 1 (ehemaliges Hotel Bargetzi).* Als man noch an eine Verdoppelung der Einwohnerzahl – auch jener von Solothurn – bis zum Jahre 2000 glaubte, sah die Planung eine Satellitenstadt auf dem Brühl vor; die Gegend um den Westbahnhof sollte die wichtigste Verbindung und das neue Geschäftszentrum werden. Neben solch anspruchsvollen Perspektiven mussten die Stimmen jener verstummen, welche sich für die Erhaltung des Gebäudes einsetzten. Dieses war 1857 als Restaurant und Hotel gleichzeitig mit der Eisenbahnsta-

tion errichtet worden und galt in Fachkreisen als einer der wichtigsten spätklassizistischen Profanbauten Solothurns. Trotz Protesten und verzweifelter Versuchen, den Abbruch mit Hilfe des Baustopps aufzuhalten oder wenigstens die wertvollen Werkstücke zu retten, wurde das Zerstörungswerk innert weniger Tage vollendet. Zurück blieb nur die Erinnerung an ein nobles Bauwerk von hohem Rang in einem englischen Garten, worin im Frühling die Magnolien herrlich blühten. (Vgl. Jurablätter 1978, Heft 6.)

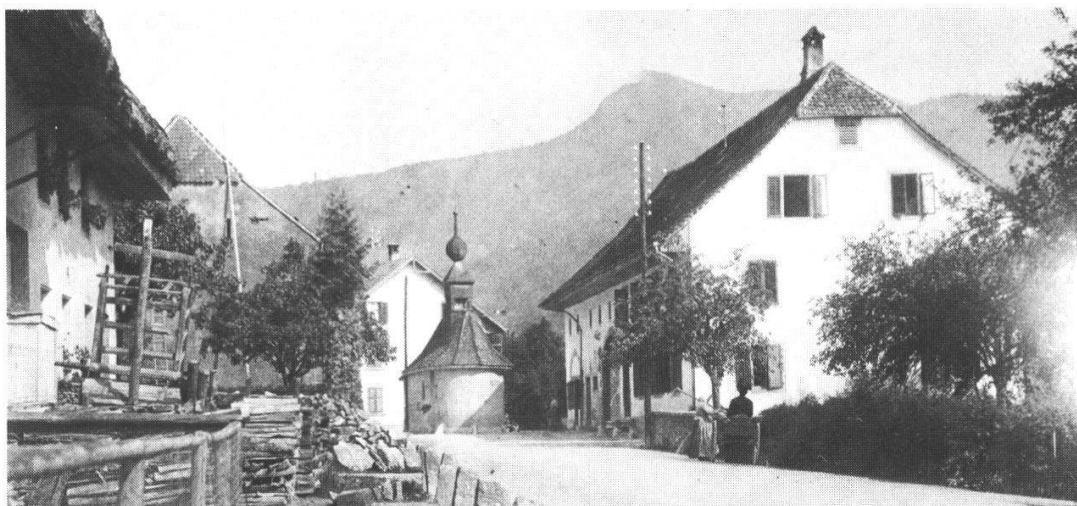
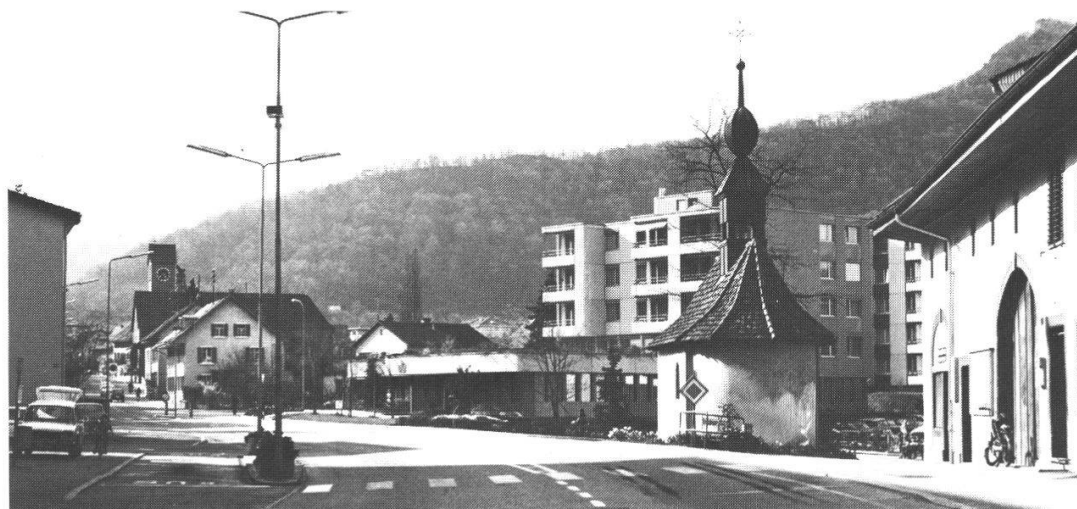
Trimbach: Die Hauptstrasse zu Beginn des Jahrhunderts und heute

- 83 Die Kapelle war eingebunden in den Strassenraum, der noch den Fussgängern gehörte. Wo nicht Häuser ihn begrenzten, waren es Gärtchen, Bäume, Sträucher und Holzbeigen
- 84 In der Asphaltwüste steht – deplaziert – die Kapelle. Der rücksichtslosen Verkehrsschneise fielen ganze Häuserzeilen zum Opfer; Renditenobjekte traten an ihre Stelle

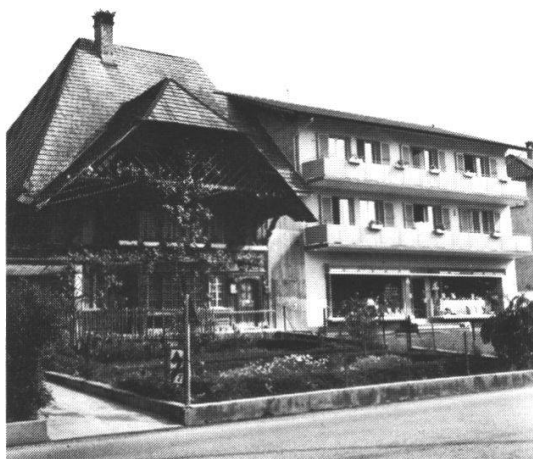
87 Dreigeschossige Neubauten bedeuten den Untergang des Dorfkerns. Das seit Jahren dauernde Provisorium verstärkt das Ärgernis

lungskern noch immer G3 vorsehen, also Neubauten von dreigeschossigen Geschäftshäusern, womit der historischen Siedlung der Garaus gemacht wird. Retten können da nur noch die bessere Einsicht der Bürger oder Behörden, die etwas hinzugelernt haben oder die Auswirkungen auf die geschützten Objekte und deren Umgebung.

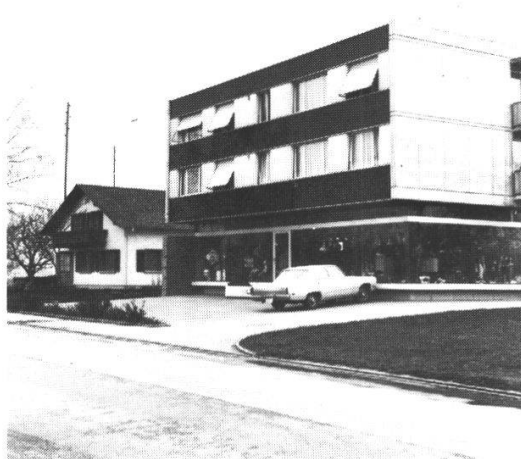
88 Wenn Geschäfts- und Wohnzone miteinander vermengt werden, entstehen diese entlarvenden Bilder: Alpenklübler und Crèmeschnitte!

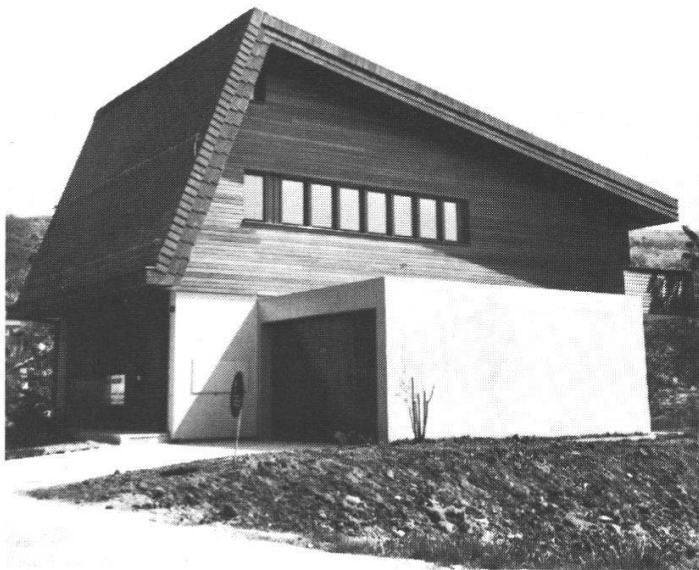
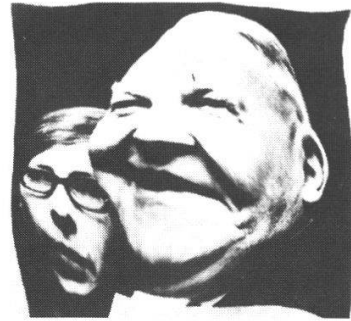
89 90 Der Vergleich mit dem Gesicht im Zerrspiegel drängt sich auf. Wann wird dieser Modetorheit endlich Einhalt geboten?

Dächer mit schwarzem Eternit verschalt, wie Sarkophagdeckel aussehen. Oder, schlimmer noch, sich mit extrem verschieden geneigten Dachflächen brüsten und demonstrieren, dass sie um jeden Preis aus der Reihe tanzen wollen – auch wenn das Gesicht des Hauses zur Fratze wird. Haben die Planer und die Auftraggeber dieser Gebilde von der jahrtausendealten Bautradition nichts gelernt – zum Beispiel, dass ein Gebäude, wie Pflanzen, Tier und Menschen einen harmonischen

Körperbau aufweisen soll? Wohnhäuser sind keine Damenhüte, die man, wenn die Laune vorbei ist, wegwerfen kann. Um solche folgenschwere Entgleisungen zu verhüten, gäbe es den Paragraphen 52 des Normalbaureglementes. Aber die Baukommissionen müssten den Mut haben, ihn anzuwenden.

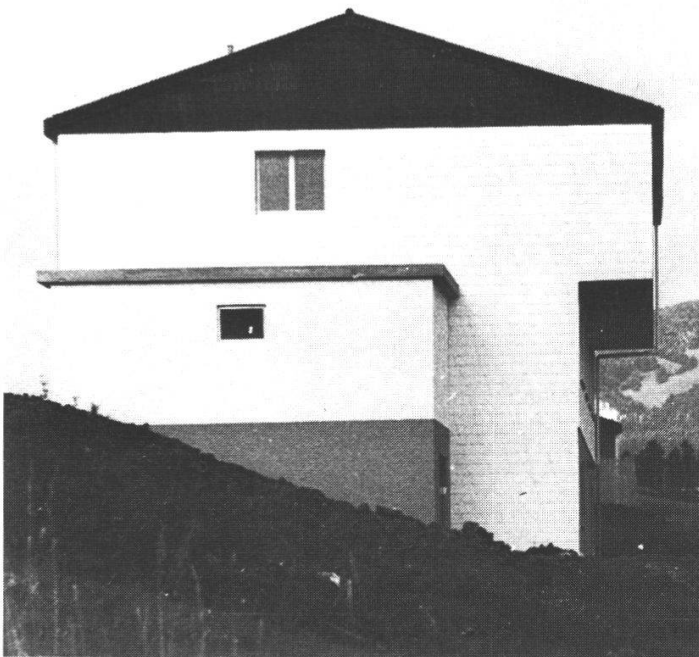
91 92 In seiner Trostlosigkeit geradezu erschreckend wirkt dieses an einer belebten Überlandstrasse weithin sichtbare kubische Gebilde – wie ein zur Fratze geschändetes Menschenantlitz

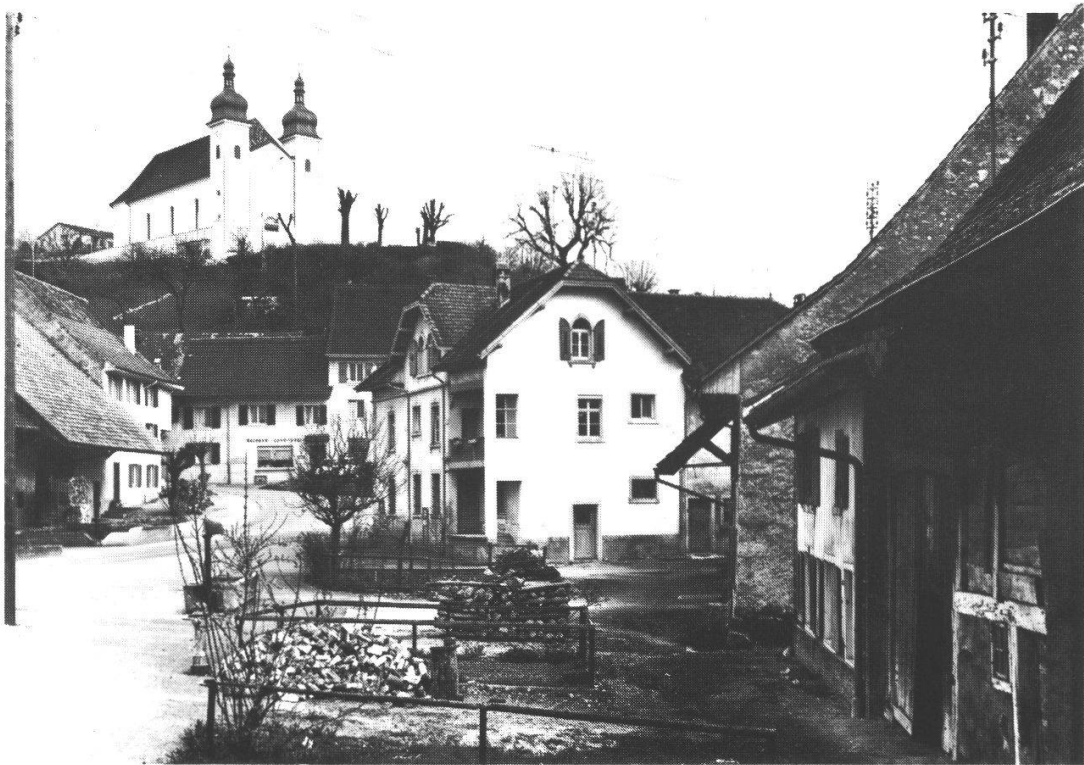
124 Der jetzige, ungepflegte Zustand

Dorfzentrum Seewen, Kernstück einer modellhaften Planstudie der «Unirenova»
