**Zeitschrift:** Jahrbuch für Solothurnische Geschichte  
**Herausgeber:** Historischer Verein des Kantons Solothurn  
**Band:** 51 (1978)

**Artikel:** Bericht der Altertümer-Kommission über die Jahre 1971-1976. 40.-45. Folge  
**Autor:** Loertscher, G.  
**Kapitel:** B: Denkmalpflege  
**DOI:** <https://doi.org/10.5169/seals-324681>

## B. DENKMALPFLEGE

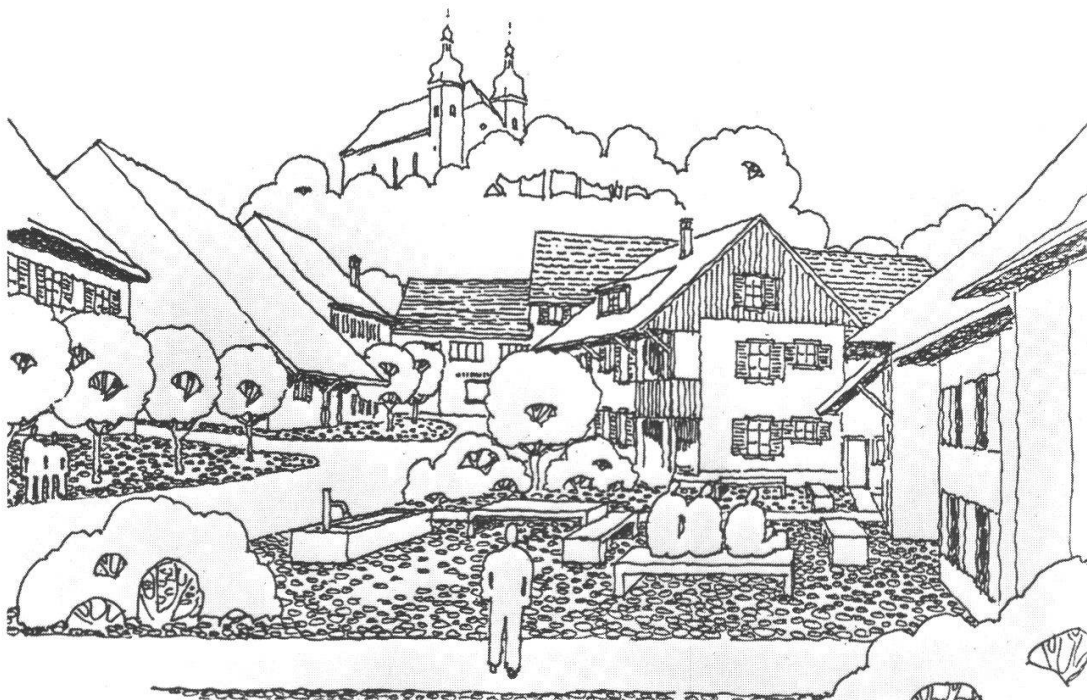
125 Ein Vorschlag, wie man den Platz gestalten, das ungastliche Konsumgebäude verbessern könnte

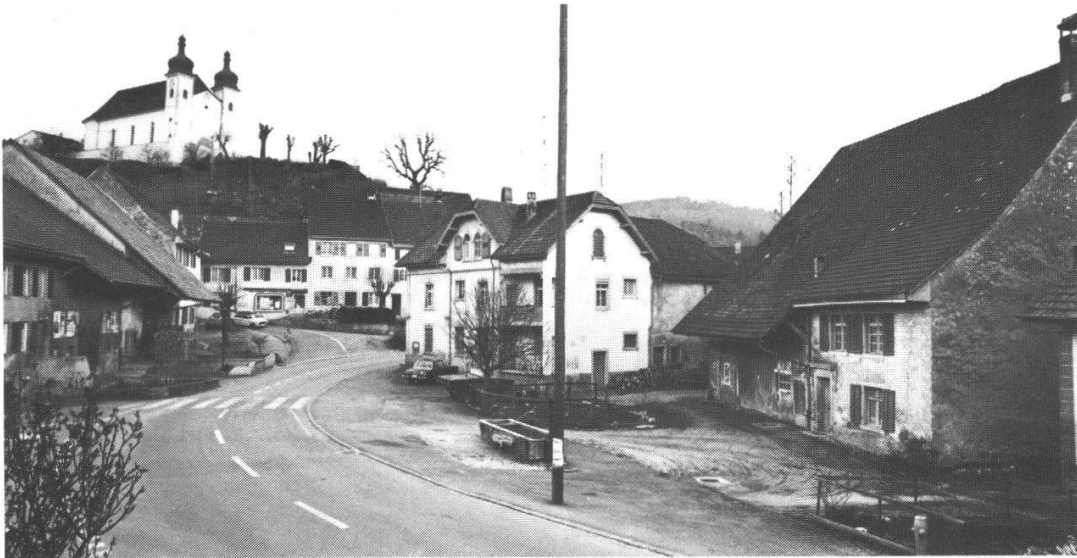
126 Seewen: Dorfplatz; rechts das Bauernhaus Nr. 50, das für die Strassenkreuzung auf Abbruch gekauft wurde

*Seewen, Bauernhaus Nr. 50 (Bleuer).* Wie im vorhergehenden Abschnitt erwähnt, spielte das ehemalige Haus Bleuer im Dorfzentrum bei den Planungsvorschlägen eine besondere Rolle. Die Gemeinde hatte seinerzeit zusammen mit dem Staat das etwas über hundertjährige Bauernhaus gekauft. Es sollte abgebrochen werden, damit die Strasse von Büren direkt in die neue Umfahrung eingeführt werden könne. Unterstützt vom Heimatschutz wandten wir uns dagegen,

denn das bedeutete, dass der langgezogene Dorfplatz mitten entzweigeschnitten, also zur Verkehrskreuzung degradiert und durch den Hausabbruch die geschlossene Wirkung des Dorfzentrums zerstört

worden wäre. Unser Vorschlag, etwas westwärts eine schon bestehende Lücke zu benutzen, hätte zwei zusätzliche Kurven erfordert. Auch das Verkehrskonzept der « Unirenova » schätzte das Haus höher ein als den flüssigen Verkehr im Dorf. Statt das interessante Gebäude abzureissen, wurde vorgeschlagen, es in ein Mehrzweckgebäude für Gemeindeverwaltung und Freizeitbeschäftigung umzuwandeln. Ein verlockendes Projekt, das mit Plan- und Kostenunterlagen vollkommen gratis offeriert wurde. Da jedoch der Kanton wegen der Strasse noch nicht entschieden hat, ist alles zum Stillstand gekommen. Es wäre bedauerlich, wenn derselbe Staat, der durch Einsatz grosser Summen einzelne Gebäude rettet, sich andererseits durch die Anforderungen des Verkehrs gezwungen glaubt, das Ensemble eines Dorfes durch Strassenschneisen zerstören zu müssen.

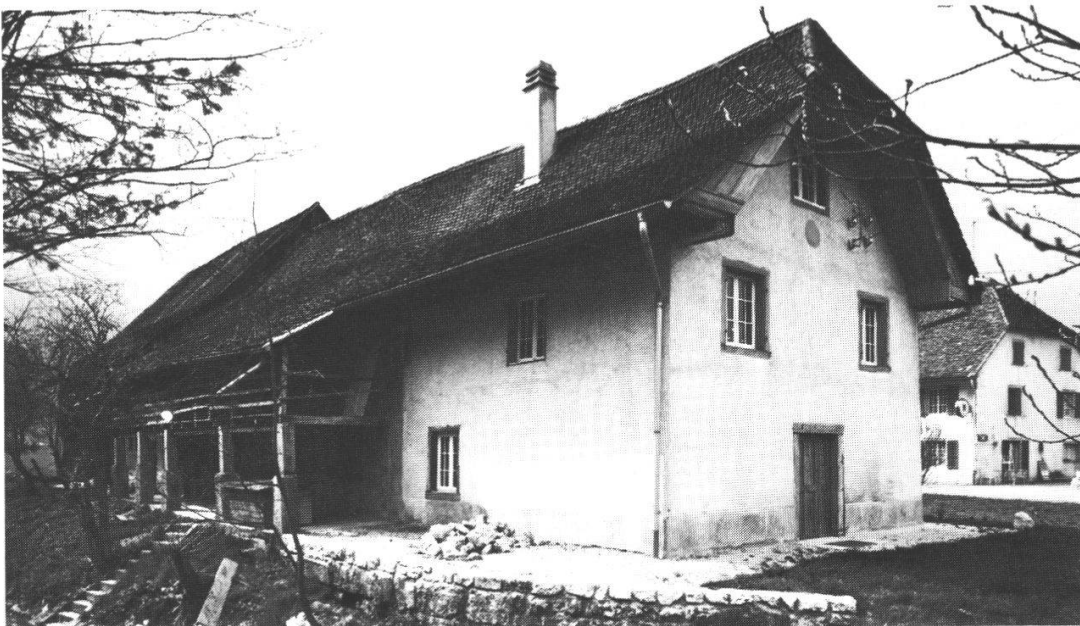
131 Aedermannsdorf: Die alte Hammerschmiede. Ausgangspunkt der Von-Roll-Werke, ist gerettet und wird etappenweise restauriert

*Aedermannsdorf, alte Hammerschmiede (K. Fluri).* Parallel zum Restaurant «Eisenhammer» gelegen, von ihm getrennt durch die alte Talstrasse und hart an die Dünnern gerückt, fristete lange Zeit ein schmales, langgestrecktes Gebäude mit Scheune ein Dasein auf Abruf. In diesem schon früh erwähnten Gewerbebau am Wasser, der unten nie bewohnt war und der in den letzten Jahren leer stand, produzierte man Waffen, Pfannen und anderes Eisengerät, bevor er Ende des 18. Jahrhunderts eine der ersten Produktionsstätten der Firma Von Roll wurde. Diese war einige Zeit nicht abgeneigt, die für die Firmengeschichte interessante alte Hammerschmiede wieder zu erwerben, musste sich jedoch später auf Sympathiebezeugungen beschränken. Plötzlich drohte der Abbruch, weil der Ausbau der Talstrasse zur Express-Strasse eine Trasse-Verlegung vorsah. Erst durch die Ausschreibung der Abbrucharbeiten erfuhr die Denkmalpflege von diesem Vorhaben. In der Folge entwickelte man in guter Zusammenarbeit eine jetzt bereits ausgeführte Variante der Strassenführung. Das Gebäude wurde Liebhabern gegen einen symbolischen Preis angeboten mit der Auflage, dass es zu erhalten und zu restaurieren sei. Die Verhandlungen mit sieben Interessenten scheiterten. Mit dem achten kam ein Vertrag zustande. Verständnisvoller Verhandlungsleiter war dabei F. von Arx vom Landerwerbsbüro des Bau-Departementes. Das wohl 300jährige Gebäude wurde darauf nach und nach restauriert, wobei sich die Denkmalpflege an den Kosten beteiligt. Jetzt steht es verschiedenen Organisationen und Vereinen zur Verfügung.

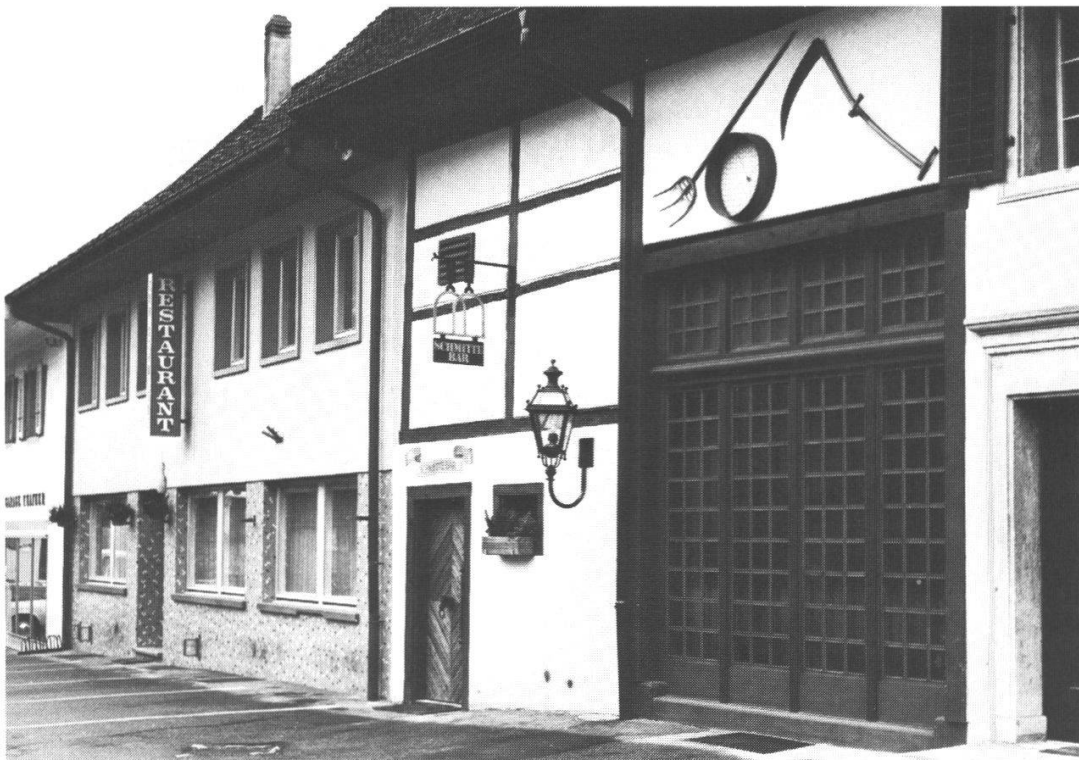
132 Balsthal: Restaurant «Schmiede», nostalgisch in die Scheune erweitert

*Balsthal, Restaurant «Schmiede».* Die Ausdehnung der Gaststuben in die angebaute Scheune ist in den Dörfern zur Regel geworden. Nur vollzieht sich das selten harmonisch. Bei der «Schmiede» war ein total fremder Bauteil vorgesehen, der auch vom Ortsbildschutz her unmöglich war. Wir machten den Vorschlag, die Nostalgiewelle zu nutzen, die kleine Scheune zu behalten und sie sauber herauszuputzen. Der Gesinnungswandel war darauf so radikal, dass wir schliesslich fanden, es sei des Guten zuviel getan worden. Dabei sind Ausstattung und Accessoires alle echt. Aber es ist eine Frage des Masses. Ein wenig von der rustikalen Fülle hätte der alten, leider modisch verunstalteten Wirtshausfassade zufallen sollen.

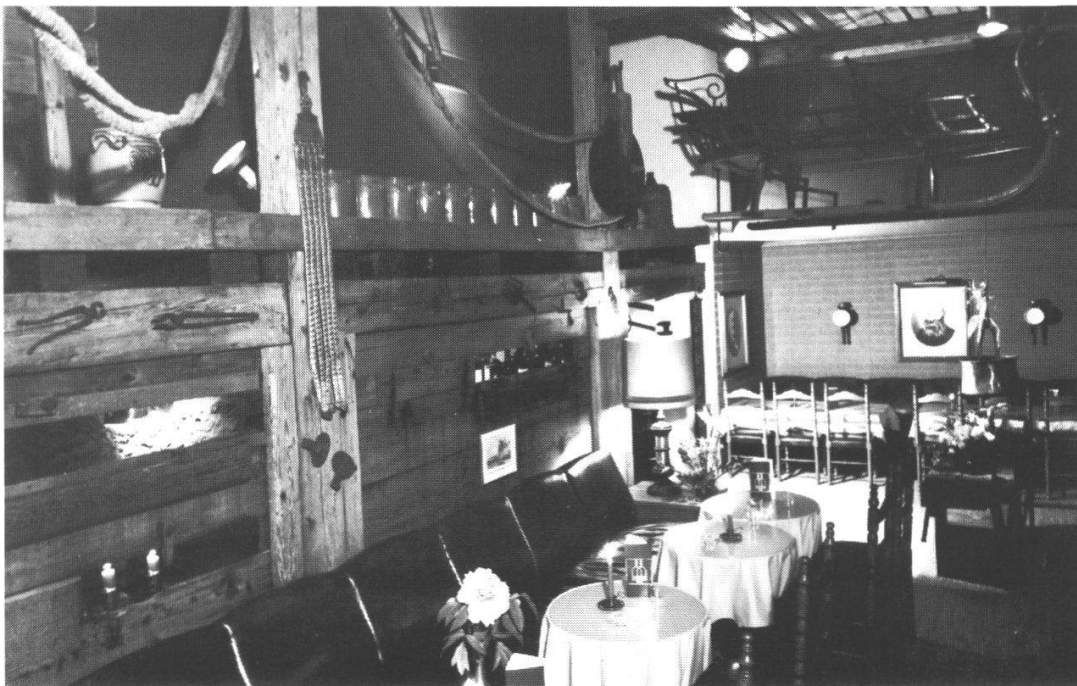
133 Das Innere blieb unverändert: In der Tenne gibt es gepflegten Service, der Stall wurde zur Bar

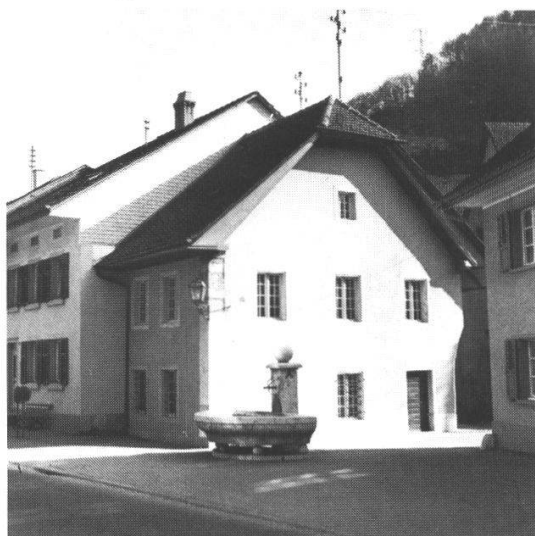
134 Balsthal-Klus: Altes Schulhaus von 1743 nach der Restaurierung; jetzt Bürgerarchiv

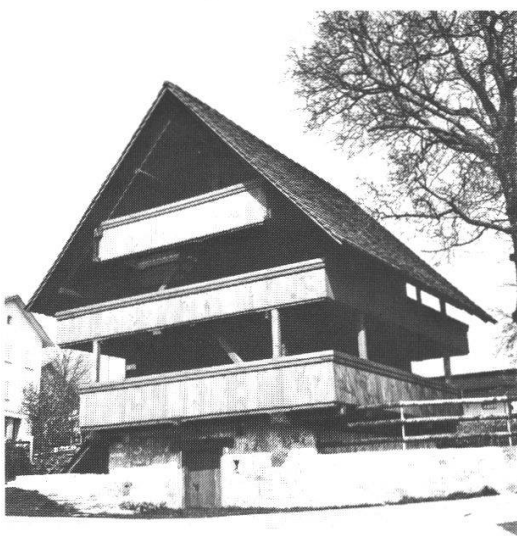
135 Bettlach: Der Stellihof-Speicher (1687) dient jetzt der Gemeinde als Ausstellungslokal

*Bettlach, Speicher Rainstrasse 5a von 1687.* Der sogenannte Stellihof-Speicher kann im Dorfbild (an einer Strassengabelung) einen hohen Stellenwert beanspruchen. Die dreigeschossige Flecklings-Konstruktion auf gewölbtem Keller ist ausserdem ein seltener Typus, so dass die Denkmalpflege die Absicht der Gemeindebehörde begrüsst, den

Speicher zu erwerben und für eigene Zwecke wiederherzustellen. Unser Baufachmann, E. Fröhlicher, begleitete die recht komplizierten Arbeiten, und die Denkmalpflege übernahm einen Viertel der Kosten.

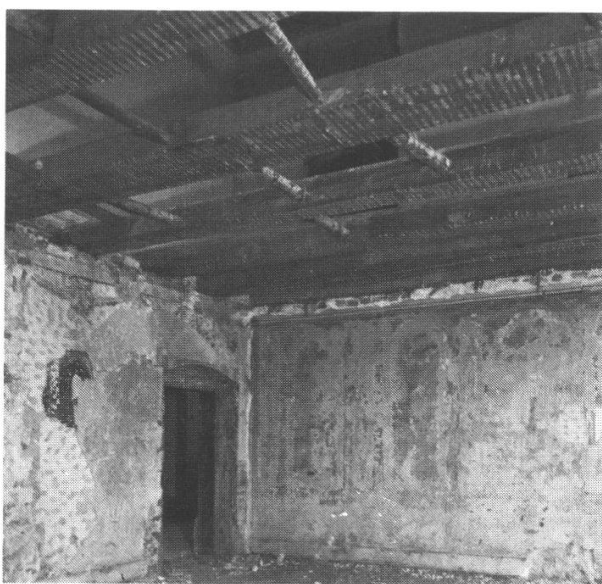
140 Der östliche Parterresaal zu Beginn der Arbeiten

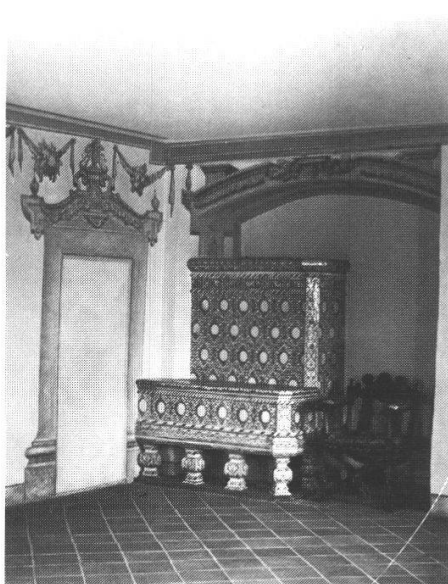
141 Dieselbe Ecke jetzt: Nische und Malerei sind hervorgeholt, ein alter Ofen aus dem abgebrochenen Kloster St. Joseph hierher versetzt

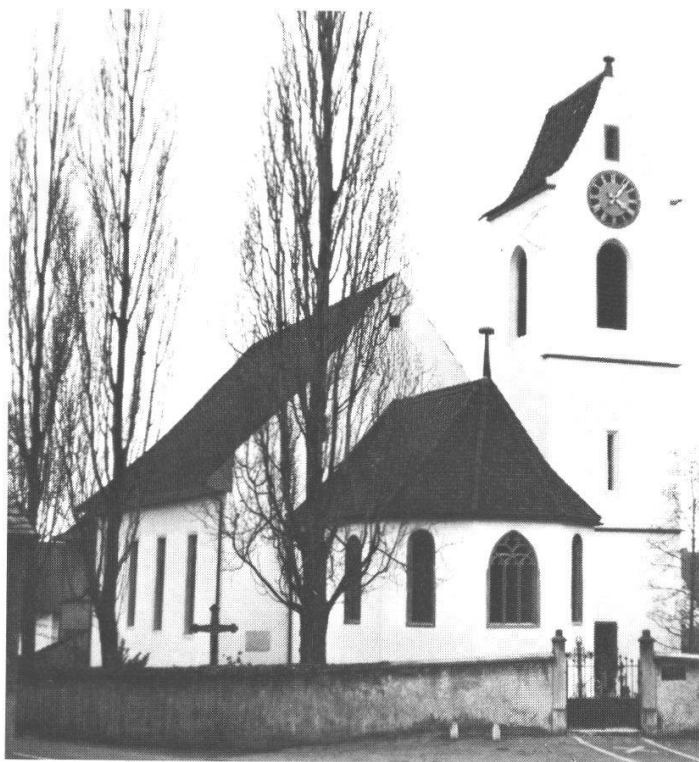
143 Dornach: Die ehemalige St.-Mauritius-Kirche, seit 30 Jahren Heimatmuseum, hat ein neues Kleid erhalten

*Dornach, Heimatmuseum.* Die frühere St.-Mauritius-Kirche hat die Denkmalpflege in den letzten 30 Jahren immer wieder beschäftigt. Meistens ging es um die Erweiterung der Ausstellungsfläche, um Schutzdächer und Schuppen, wobei nicht immer glückliche Lösungen zustandekamen. 1974 war es jedoch an der Zeit, das Äussere samt dem Turm zu erneuern, vom Sockel über einen neuen Verputz und neue Fenster bis zu Untersicht und Dach. Auch die Umfassungsmauer wurde miteinbezogen. F. Lauber, der Bundesexperte, liess das Vordächlein über dem Eingang entfernen; es passte schlecht zu Pisonis Kirchenschiff von 1784. Der Beitrag des Kantons betrug rund 27 000 Franken, das sind  $\frac{2}{3}$  dessen, was der Bund leistete. Der Solothurner Heimatschutz, welcher schon 1971 für die Erweiterung Fr. 3 000 beigesteuert hatte, bewilligte für die Aussenrestaurierung nochmals Fr. 5 000.

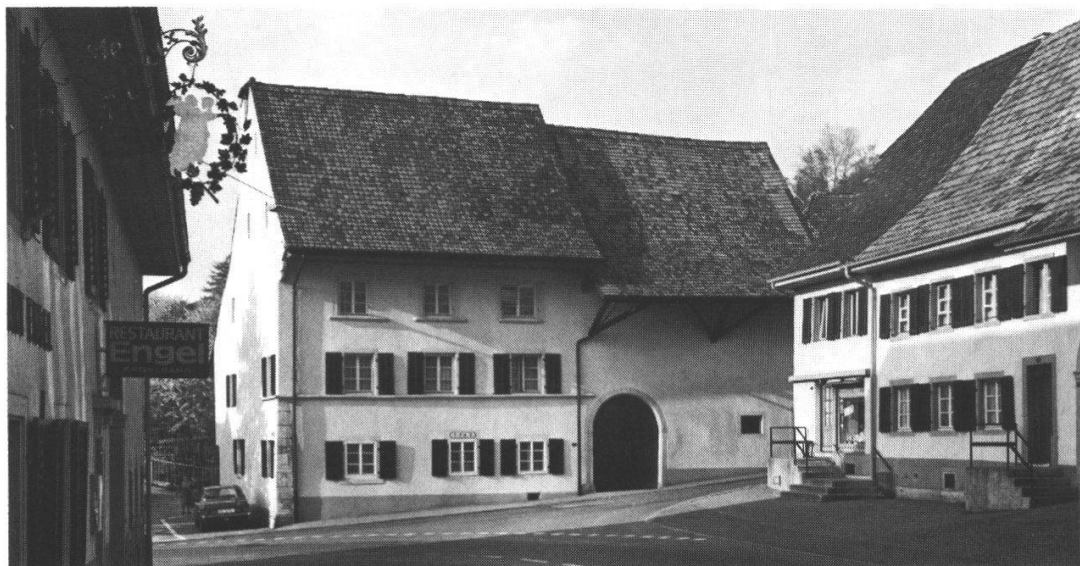
146 Dornach: Bauernhaus Gasser von 1548, beim «Engel». Es ist, dank grossem Verständnis des Besitzers, fast unversehrt erhalten

*Dornach, Bauernhaus Kohliberg 1 (R. Gasser).* Das Bauernhaus steht gegenüber dem «Engel» in beherrschender Lage und bildet eines der letzten Beispiele der spätgotischen, an Wohnteil und Scheune gemauerten Bauten (datiert 1548). Über den Umbau der Scheune berichteten wir im JsolG 1968, S. 409. Seither erfolgte eine Reparatur und 1976 eine gründliche Sanierung des Dachstuhls und der Dachflächen. Das bald einzige noch in Betrieb stehende Bauernhaus im Dorfkern wurde so zur Zierde Oberdornachs. Wir beteiligten uns mit 25 resp. 20 Prozent an den Kosten und lieferten alte Ziegel.

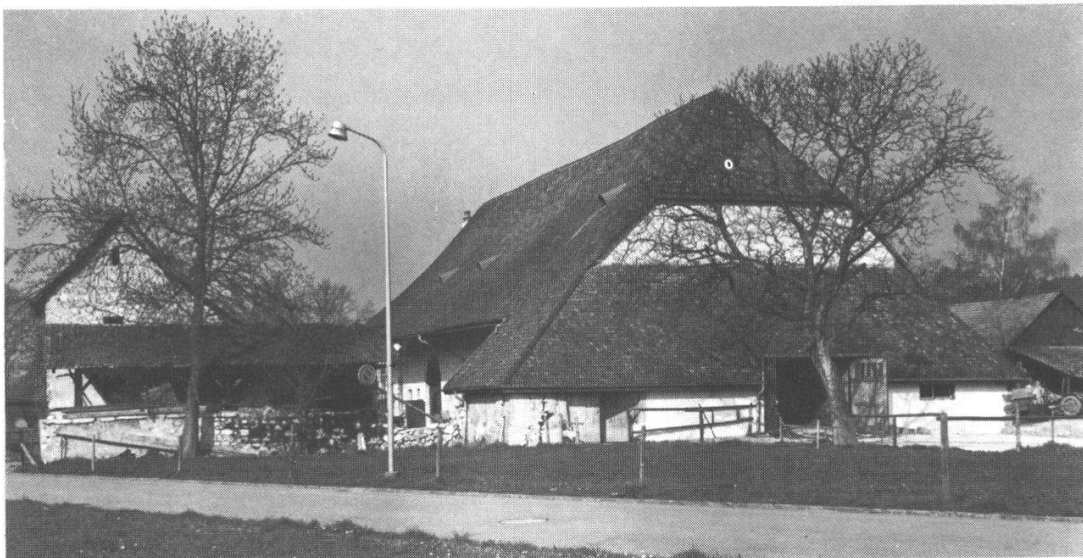
147 Feldbrunnen: Der Waldegghof von Osten nach den behutsamen Eingriffen und Erneuerungsarbeiten durch das kant. Hochbauamt

*Feldbrunnen, Bauernhaus Nr. 34 (sog. Waldegg- oder Biedermannshof).* Das grosse Gehöft war früher ein Teil des umfangreichen Besitztums Schloss Waldegg und kam als Erbe an die französischen Barone de Broglie. Von ihnen kaufte es der Staat, um die zur Waldegg-Stiftung gehörende Domäne zu arrondieren und die Umgebung von weiteren Neubauten freizuhalten. Zuerst dachte man daran, den mächtigen Bauernhof aus dem Jahre 1786 aufzugeben und ein modernes Landwirtschaftsgebäude zu erstellen. Doch hielt es schwer, für den alten Hof eine neue Zweckbestimmung zu finden, und der Staat sollte für seine geschützten Gebäude ein Beispiel geben. Mit relativ geringen Umbauten in der Scheune gelang es Kantonsbaumeister Jeltsch, die Ställe und den Betriebsablauf so zu erneuern, dass sie den heutigen Anforderungen entsprechen. Das Äussere ist weitgehend nach denkmalpflegerischen Grundsätzen restauriert worden und hat sich kaum verändert. Anschliessend sollen auch der Wohnteil und der mächtige gemauerte Speicher an die Reihe kommen. Damit kann einer der grössten und stolzesten Bauernhöfe aus dem Ancien régime in seinem alten Zusammenhang als gerettet gelten. Schade, dass in seiner nächsten Umgebung banale Wohnblöcke entstanden sind, die auch den Blick von der Strasse her beeinträchtigen.

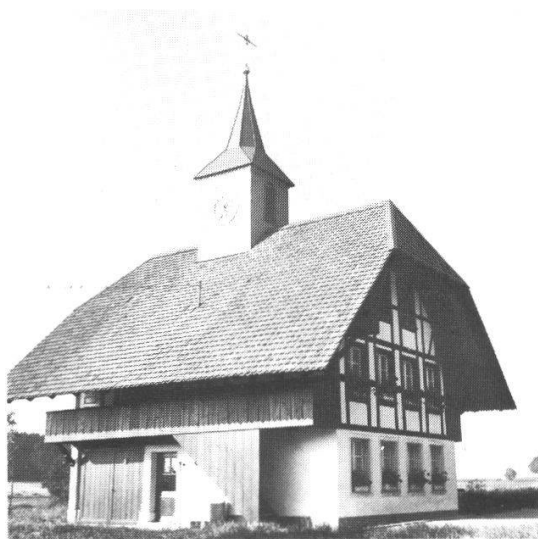
148 Gächliwil: Das Schulhaus nach der Restaurierung

*Gächliwil, Schulhaus.* Der kleine Riegelbau aus der Biedermeierzeit mit dem charakteristischen Zeittürmchen musste restauriert werden. Unser Augenmerk richtete sich namentlich auf zwei Punkte: die seinerzeit gedankenlos angebaute WC-Anlage zu korrigieren und das bislang verschindelte Türmchen mit Kupfer neu zu verkleiden. Für alle Anregungen fanden wir Verständnis, sowohl bei der Gemeinde wie bei Bauunternehmer Egli aus Lyss. Die Subvention (20%) betrug rund Fr. 20 000.

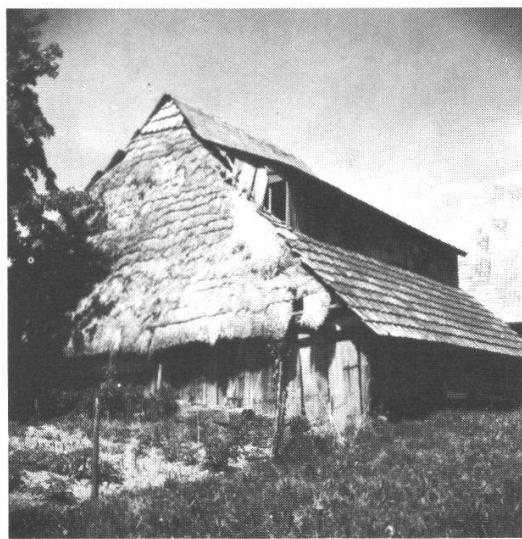
149 Gretzenbach: Der Speicher, bevor er nach Halten kam

*Gretzenbach, Speicher Köllikerstrasse Nr. 39 (Matter).* Seit langem war der hart an der Strasse stehende Speicher ein kaum definierbares Gehütt mit Anbauten, Gerümpel, rostigem Blech, umgeben von Gestrüpp. Dahinter aber verbarg sich ein seltenes Beispiel des Spei-

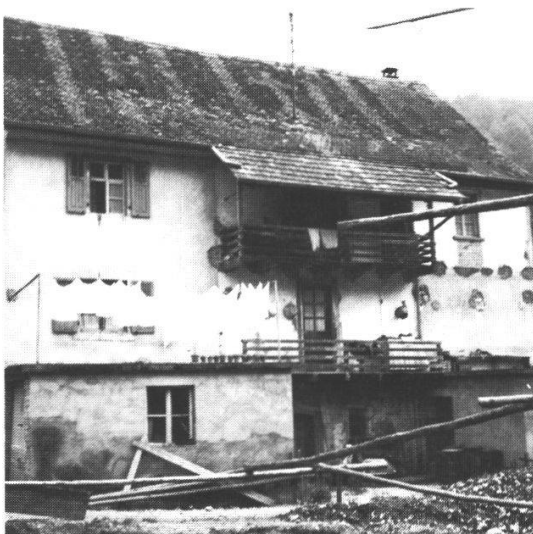
150 Kleinlützel: Die Rückseite des Hauses Fritschi vor der etappenweisen Restaurierung im Äusseren

*Kleinlützel, Ökonomiegebäude «im Klösterli» (Fritschi).* Nun sind auch die übrigen Seiten des ansehnlichen Steinbaus restauriert, der vermutlich in den gewölbten Kellern und in der Küche Reste des ehemaligen Klosters enthält. Die Familie Fritschi war zunächst nicht geneigt, nach

der Restaurierung der Kapelle auch das ihr gehörende Nachbarhaus einer Kur zu unterziehen. Der Entschluss, über den blossen Unterhalt hinaus ein mehreres zu tun, wurde ihr erleichtert durch eine günstige Einstufung für den Kantonsbeitrag.

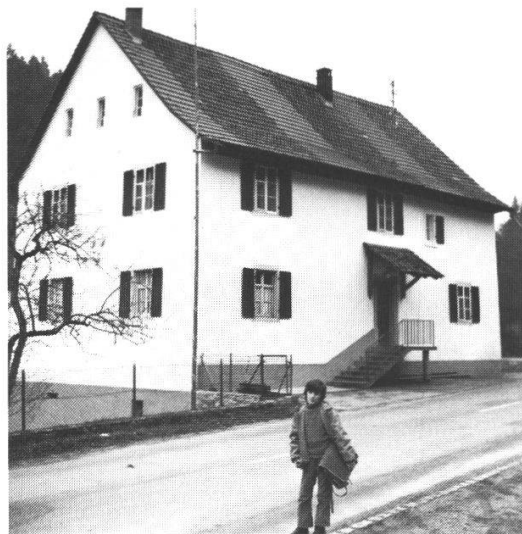
151 Die Strassenseite des ehem. Ökonomiegebäudes «im Klösterli», wie sie jetzt aussieht

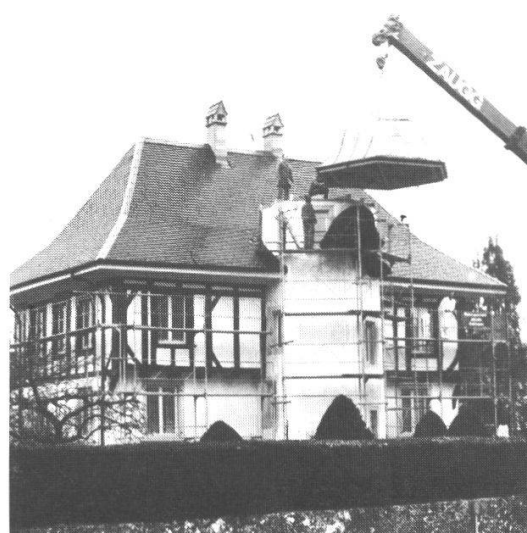
153 Die Kuppelhaube wird auf den Treppenturm gehoben

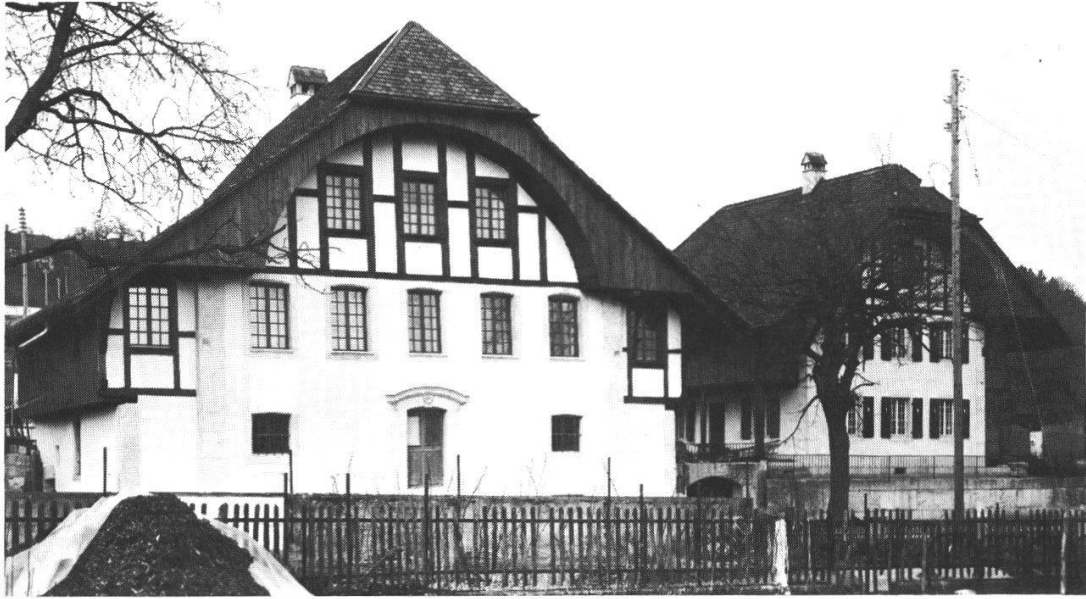
155 Küttigkofen: Die ehemalige Mühle von 1794 und der Wohnstock (1770) sind von den neuen Besitzern gleichzeitig restauriert worden

*Küttigkofen, Mühle (Schachenmann).* Mit Ausnahme der Mahleinrich-  
tung ist die ehemalige Mühle von 1794 mit Stöckli und Scheune am  
östlichen Dorfeingang in ihrer ganzen Anlage unverändert erhalten.  
Der junge Eigentümer, ein Staatsangestellter, sah sich einer schwie-  
rigen Situation gegenüber, da Wände und Böden durch Absenkungen  
schief geworden waren. Er hat das Innere zum grossen Teil in  
Eigenarbeit restauriert und es subtil den heutigen Bedürfnissen ange-  
passt. Leider erlaubten es die Masse im Mahlraum nicht, die (dem  
Staat gehörende) Einrichtung der Öle von Lüterswil hierher zu  
versetzen (siehe unter 3 d). Die « Konjunkturspritze » des Bundes hätte  
eine rasche Vollendung der Arbeiten ermöglichen sollen. Bei diesem  
grossen Bauvolumen kommen sie indessen nur langsam voran.

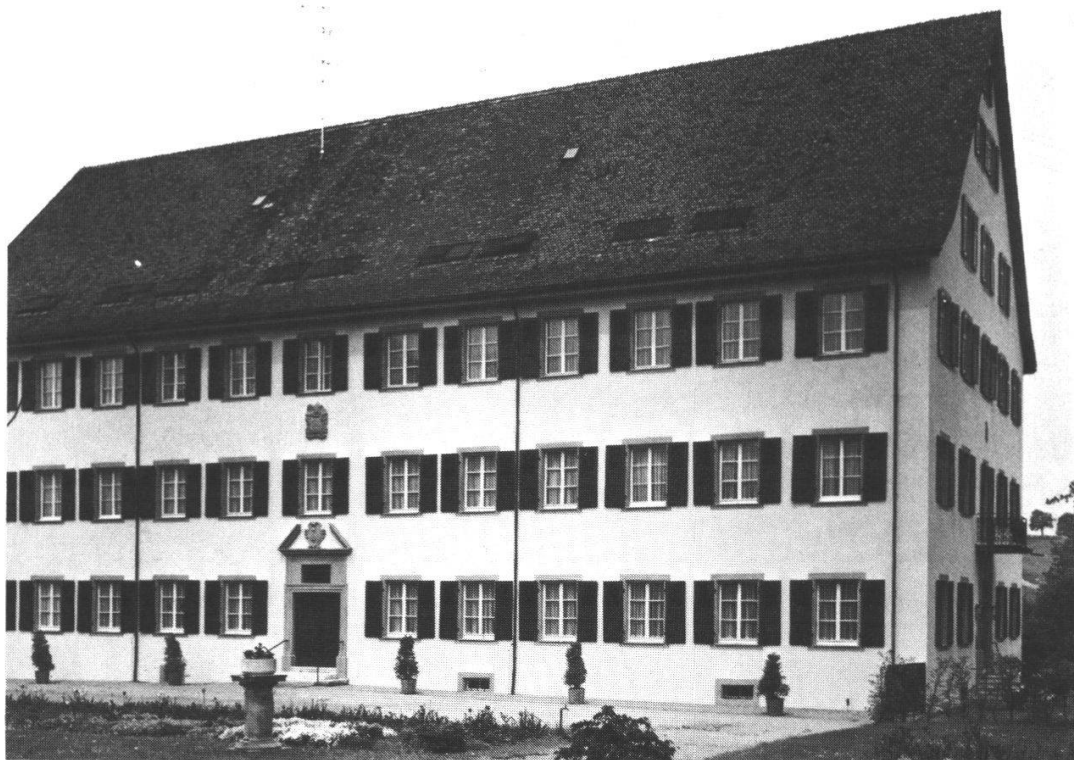
156 Mariastein: Ehemaliges Pilgerhaus «Kreuz» nach der Wiederherstellung des Äusseren

*Mariastein, Kurhaus « Kreuz ».* Das ehemalige Pilgerhaus zum Kreuz wurde 1680 als mächtiger, kahler Baukörper mit knappem Satteldach errichtet und 1708 aufgestockt. Es gehört heute der Beneficentia AG und dient als Rekonvaleszentenheim. Die notwendig gewordenen Sanierungsmassnahmen im Äussern sollten sich wegen der knappen Mittel auf das Notwendigste beschränken. Da es sich nach dem

Kloster um den bedeutendsten Bau von Mariastein handelt, wurde die EKD um Mithilfe angegangen. Denkmalpfleger F. Lauber, der eidgenössische Experte, erwirkte aber zusätzlich die Entfeuchtung der Mauern und Keller und die Wiederherstellung des Zustandes vor den letzten Umbauten. Also nicht nur neuer Verputz und Anstrich, sondern auch Entfernung der Balkone, Reinigung der unzähligen Fenstergewände, neue Fensterladen, Abändern der Portale, Korrektur der baulichen Eingriffe an der Rückseite, der Dachtraufen und Giebel. Das alles verursachte grosse Mehrkosten, welche jedoch durch die zweifachen Subventionen beinahe wettgemacht werden. An die anrechenbaren Kosten von Fr. 350 000 tragen bei: der Bund 19%, der Kanton 12  $\frac{2}{3}$ %. Ausführung 1975/76. Bauleitung: J. Cron AG, Basel.

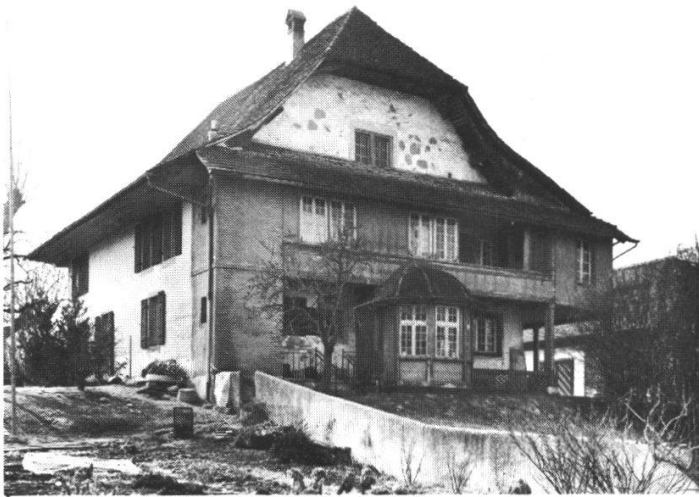
Messen: Das Pfarrhaus von der Strassenseite her

*Messen, Pfarrhaus.* Es gehört stilistisch in die Reihe der Berner Pfarrhäuser des 17. Jahrhunderts, die Lauben kamen im 18., der Pavillon gegen die Dorfstrasse im 19. Jahrhundert hinzu. Da, wie schon in früheren Berichten erwähnt, noch immer die bernische Regierung für den Unterhalt zu sorgen hat, nahm an den Besprechungen neben dem eidgenössischen Experten, H. von Fischer, auch der für die bernischen Pfarrhäuser zuständige Architekt, W. Gyax, teil. Hauptgegenstand war die Frage der Lauben, wofür Architekt E. Rüfli immer wieder neue Varianten zeichnete. Schliesslich einigte man sich, die traufseitige Laube zu entfernen, um die Symmetrie des Daches wiederherstellen zu können. Der Kellerabgang wurde mit einem Klebdächlein geschützt. Die Laube an der Nordseite behielt man in veränderter Form bei, dagegen musste der biedermeierliche Pavillon durch eine gesunde Holzkonstruktion ersetzt werden. Nicht geringe Schwierigkeiten bereiteten die verwitterten Einfassungen und Sockel aus Sandstein. Auch die nähere Umgebung wurde ins Programm einbezogen: das hübsche Wasch- und Holzhaus, der Garten und – für später – die geräumige Pfarrscheune, die der Kirchgemeinde dienlicher sein könnte, als ein modernes Pfarrheim. Von den ca. Fr. 400 000 Gesamtkosten waren Fr. 325 000 subventionsberechtigt. Der Kanton übernahm 20% davon. Die Arbeiten wurden 1972–74 ausgeführt. Abb. nächste Seite.

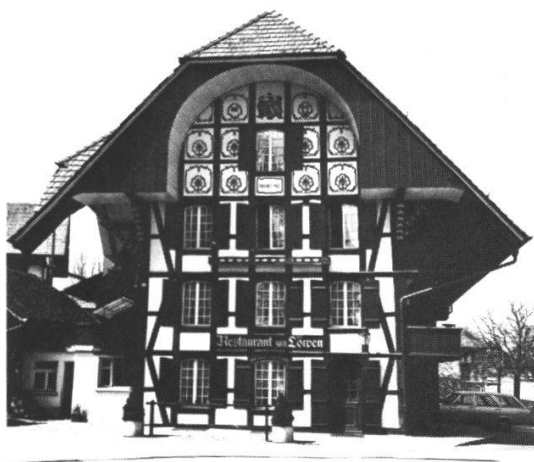
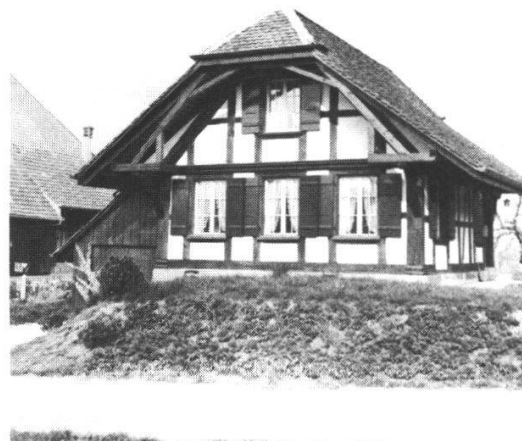
157 Mit der Zeit entstand ein Durcheinander von Lauben und andern Anhängseln

158 Der Architekt hat alles wieder in Ordnung gebracht

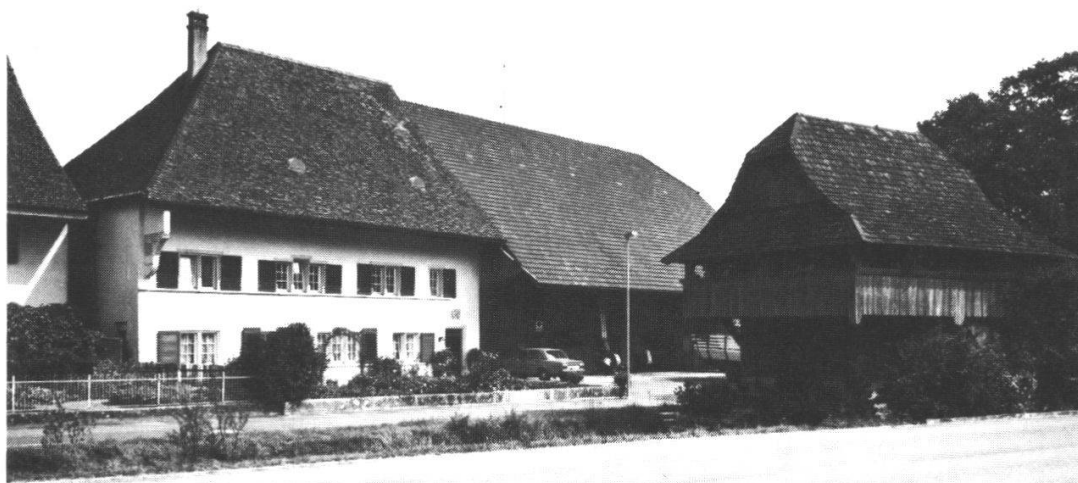
161 Neuendorf: Das frühbarocke Bauernhaus von Arb (ehemaliges Untervogtshaus); rechts der bekannte Speicher über dem Bach

*Neuendorf, Bauernhaus Nr. 70 (von Arb).* Das ehemalige Untervogtshaus, mit gediegen gestaltetem Gerichtsstöcklein von 1564 an der Rückseite, ist zur Zeit des Dreissigjährigen Krieges entstanden. An der frei rhythmischen Strassenfront mischen sich, wie beim «Lamm» in Härkingen, spätgotische und frühbarocke Züge. Die Fassade war bei der letzten Renovation durch eine Musterung des Verputzes

verfremdet worden. Wir wollten dem ursprünglichen Zustand wieder nahekommen, hatten aber Mühe mit den zugezogenen Handwerkern, die den Anforderungen einer richtigen Restaurierung nicht gewachsen waren. Auch mit der Fassadenfarbe hätte man weit mehr herausholen können. Trotzdem konnten wir den Eigentümern einen ansehnlichen Beitrag nicht versagen.

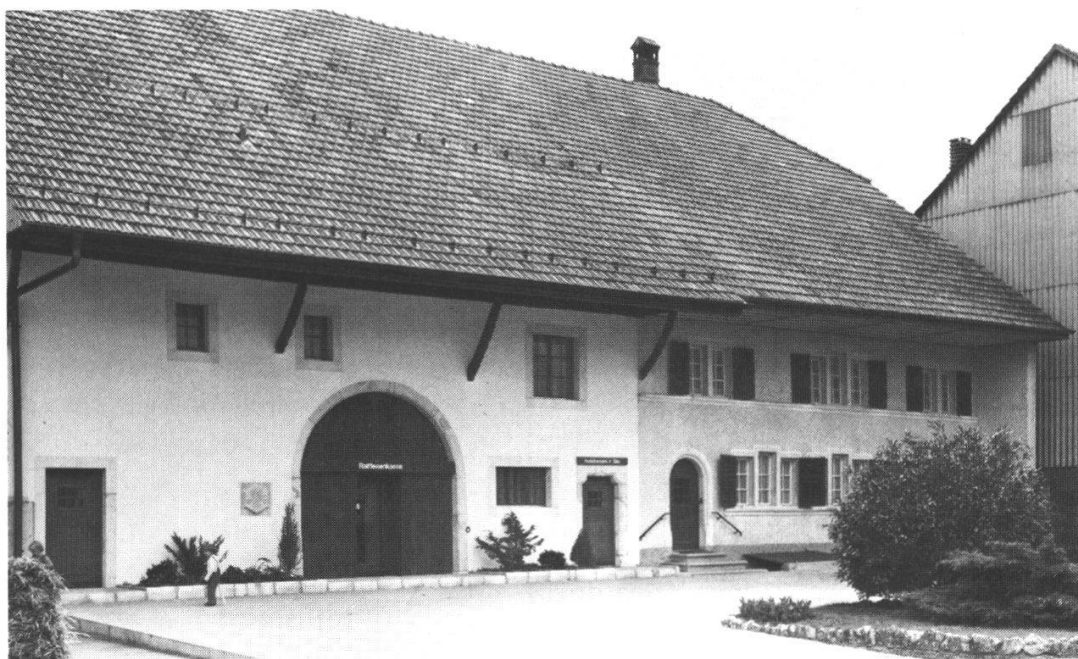
162 Niederbuchsiten: In die Scheune vom Bauernhaus Nr. 56 ist die Raiffeisenkasse eingezogen

*Niederbuchsiten, Scheune von Bauernhaus Nr. 56.* Zur Erhaltung der Ortsbilder versucht die Denkmalpflege seit Jahren, die leerstehenden Scheunen zeitgemässen Zwecken zuzuführen, wobei der Eindruck der Scheune nicht verlorengehen darf. Hier ein ungewohntes Beispiel: Die Raiffeisenkasse Niederbuchsiten hat sich in der Scheune eines frühbarocken Bauernhauses von 1623 eingerichtet. Das Projekt stammt von

Architekt H. Frey, Olten, der es verstanden hat, der Scheune ihren Charakter zu lassen, ja einiges zu verbessern und trotzdem eine zweckdienliche Bankfiliale einzurichten. Durchs verglaste Scheunentor kommt man ins Entrée. Die Bankräume beziehen ihr Licht von der Rückseite. Der ehemalige Stalleingang erschliesst einen anderen Raum. Am gepflästerten Vorplatz haben wir uns finanziell beteiligt. Die originelle Lösung hat der Raiffeisenkasse eine Vergrösserung des Umsatzes gebracht!

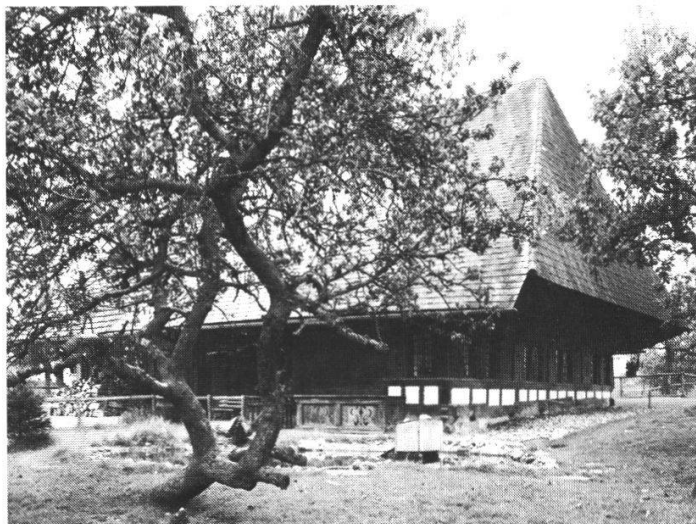
168 Winistorf: Das Bauernhaus Wirz – ein schönes Beispiel für die Wiederbelebung eines verlassenen Bauernhauses

*Winistorf, Bauernhaus Nr. 7 (Wirz).* Vom Bauernhaus, das ehemals mit Stroh gedeckt war, wurde der Scheunenteil vor Jahrzehnten mit Backsteinen und Falzziegeln erneuert. Das ist schade, denn der ursprüngliche Ganzholzbau von 1733 unter steilem Walmdach verkörpert den selten gewordenen Typ des Hochstudhauses im Mittelland.

Genauer: es weist mit dem Fachwerk über dem Schwellenkranz, dem etwas hochgezogenen Dachschild und der Reihe von vier Doppelfenstern darunter bereits auf den Riegbau des späten 18. und 19. Jahrhunderts mit Gerschild und Ründe hin. Es wurde daher seinerzeit unter Schutz gestellt, was uns verpflichtete, für dessen Erhaltung einzutreten, als es vernachlässigt war und abgebrochen werden sollte. Glücklicherweise fand sich ein Liebhaber, der es verstand, mit sparsamen Eingriffen die heimelige Atmosphäre zu wahren und mit den Haustieren im Baumgarten neu zu beleben.

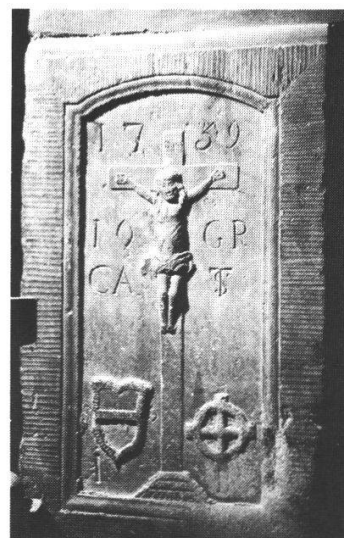
170 Wie ein Symbol wirkt das Relief des Gekreuzigten am Mahlstuhl von 1759

*Bättwil, Mühle.* Die Anstrengungen um die Erhaltung der Mühle gingen auch in der Berichtszeit weiter. Wir bauten goldene Brücken, vermittelten die Beteiligung des Bundes, gaben die Scheune zum Abbruch frei. Ein Bättwiler Konsortium interessierte sich und erhielt die Erlaubnis zur Eröffnung einer Gaststätte, ausgedehnt auch in den Mahlraum. Aber immer wieder kam etwas dazwischen, und Ende September 1976 brannte das gemarterte Gebäude aus. Trotzdem erstreben wir mit dem heutigen Besitzer, der Basler Handwerkerbank, eine Rekonstruktion in den ursprünglichen Proportionen.

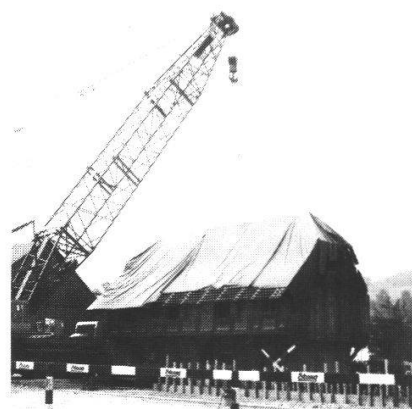
174 Boningen: Das Tanzhüsli wird wegen der Strassenverbreiterung versetzt

*Boningen, Tanzhüsli.* Es wurde 1976 wegen der Strassenverbreiterung nur so viel als nötig zurückversetzt. Da die neuen Fundamente z.T. unter den Holzbau von 1789 zu liegen kamen, stellte ihn ein Pneukran

solange beiseite, bis der neue Standort vorbereitet war. Das Tiefbauamt, da es einmal die Denkmalpflege unterstützen konnte, zeigte sich grosszügig und liess in seinen Kosten die Anbauten abbrechen und Ersatz schaffen, das Tanzhüsli hin und her versetzen und das Dach neu decken. Die notwendige Reparatur am Dachstuhl übernahmen die Denkmalpflege und der Heimatschutz, da der Eigentümer nichts auslegen wollte, solange man nicht wisse, was mit diesem Erbstück geschehe. Das Tanzhüsli kann jetzt mit der Restaurierung warten, bis sich die Boninger einig sind, was sie damit anfangen wollen und wie die finanziellen Lasten zu verteilen sind. Wer weiss, vielleicht kommen sie sogar auf die Idee, wieder ein Tanzlokal daraus zu machen....

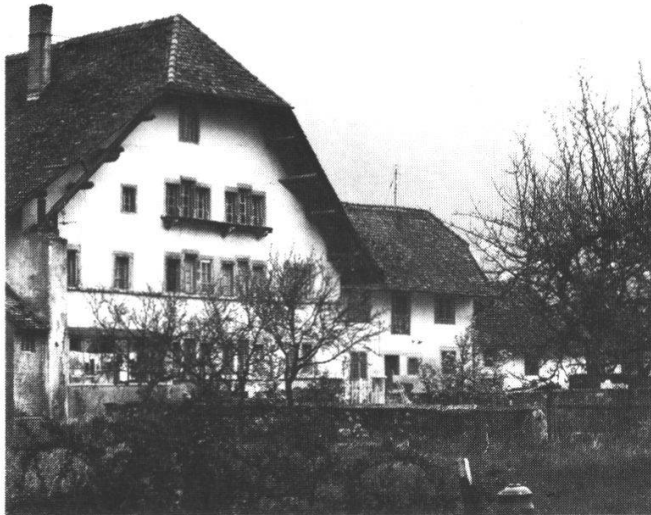
175 Egerkingen: Ehem. Mühle; noch immer eine imponierende barocke Baugruppe. Warum zeigt die Gemeinde daran so wenig Interesse?

*Egerkingen, ehemalige Mühle.* Lange Zeit musste sich die Denkmalpflege für einen bessern Unterhalt einsetzen, dann gegen eine Preisgabe zugunsten von Wohnblöcken wehren, später sich mit dem Einbau von Silos in der Scheune befassen und dann wieder gegen Einsturzgefahr wegen Vernachlässigung kämpfen. Der Vorschlag der Denkmalpflege, die Gemeinde solle im Mühlebezirk ihre Verwaltung und in der Scheune den Werkhof unterbringen, kam zu falscher Zeit. Hierauf unternahm Dr. Schnider vom kantonalen Heimatschutz einen Vorstoss, indem er die schweizerische Stiftung «Pro Patrimonio» zu bewegen suchte, sie möge die Mühle samt den Nebenbauten und dem umgebenden Land erwerben und das Hauptgebäude restaurieren, gewissermassen als Ersatz für das verlorene «Gemeindehaus» Matzendorf. Auch das klappte nicht. Vielleicht findet sich ein Egerkinger, der endlich die Sache in die Hand nimmt und im Interesse der Dorfbewohner die stolzeste profane Baugruppe weit und breit für die Nachwelt rettet. Heimatschutz und Denkmalpflege würden gerne helfen. (Vgl. Jurablätter 1972, Heft 2.)

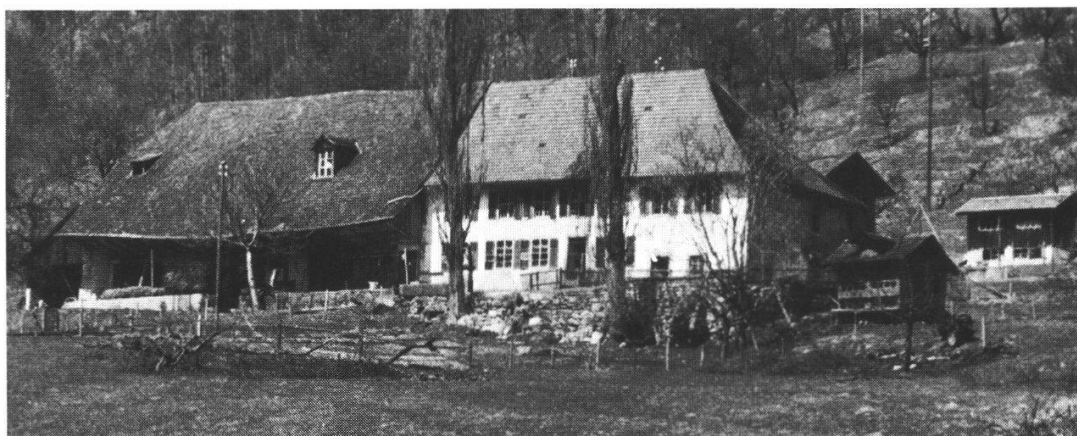
177 Hägendorf: Fasiswaldhof. Wenigstens der Wohnteil muss erhalten und angemessen restauriert werden

*Hägendorf, Fasiswaldhof.* Vor einigen Jahren erwarb das EMD den Fasiswald- und den Spitalberghof zur Anlage eines Schiessplatzes. Da die geschützten Gebäude abgebrochen werden sollten, machte die kant. Denkmalpflege auf die Schutzbestimmung aufmerksam und erhob Einspruch. Dem Bautest zufolge standen beide Höfe noch immer zu Recht unter Schutz. Einzig die Scheune des Fasiswaldhofes war aus den Fugen geraten, sodass ihre Erhaltung nicht mehr

zumutbar war. Im Frühjahr 1975 besichtigte eine regierungsrätliche Delegation mit Vertretern der Denkmalpflege beide Bauerngüter. Es zeigte sich, dass die Interessen der Denkmalpflege gegen jene des EMD abgewogen werden mussten. Der entsprechende Passus im RRB hat folgenden Wortlaut: « Der Spitalberghof (Wohnhaus und Scheune) soll aus dem Denkmalschutz entlassen werden, da er der Anlage eines zweckmässigen Schiessplatzes im Wege steht. Auch die Scheune des Fasiswaldhofes kann aus dem Denkmalschutz entlassen und abgebrochen werden. Der Wohnteil des Fasiswaldhofes bleibt hingegen erhalten und wird nach den Grundsätzen der eidg. und kant. Denkmalpflege restauriert. Die Denkmalpflege hat Aufnahmepläne erstellt und Kostenschätzungen vorgenommen. Danach ist eine Restaurierung gut möglich und billiger als ein gleich grosser Neubau.» – Da man annahm, die preisgegebene Scheune sei vom Bergdruck verschoben worden, nahm man in der Bauabteilung des EMD für den Wohnteil dasselbe an und setzte einen derart hohen Betrag für die Sicherung des Geländes ein, dass auch das Wohnhaus verloren schien. Wir liessen

jedoch einen Spezialisten kommen, Ingenieur Hämmerli aus Wettlingen. Er stellte fest, dass die Scheune samt Mauern sich nur deshalb so gefährlich talwärts neigte, weil grosse Teile des Dachstuhls für Einfahrt und Heuaufzug herausgesägt worden waren. Von Bergdruck also keine Spur. Die Restaurierung des Wohngebäudes aus dem Ende des 18. Jahrhunderts kann also beginnen. Schliesst man nach Abbruch der Scheune auch westseits das Walmdach, so haben wir einen Pisonibau vor uns, der im Obergeschoss geradezu feudal, mit gestemmtem Täfer, Wandschränken und Einlegböden, ausgestattet ist. Hier verbrachten die patrizischen Herrschaften aus Solothurn ihre Sommertage. Über den Spitalberghof siehe unter 3 e.

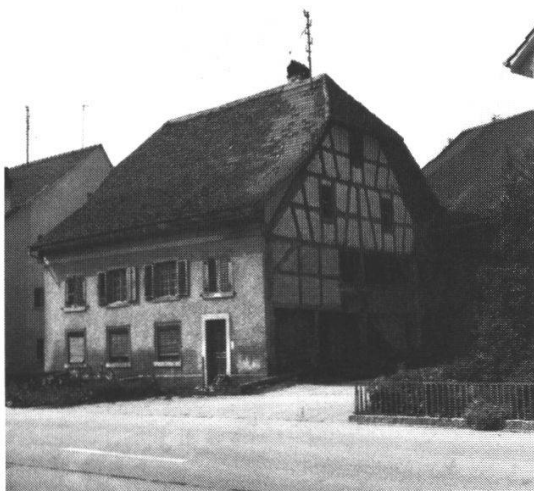
178 Hofstetten: Das Haus Haberthür, auf Abbruch gekauft, soll wieder sein altes Aussehen erhalten

*Hofstetten, Haus Ettingerstrasse 194 (Haberthür).* Das Fachwerkhaus im Sundgauerstil mit abgewinkelter neuerer Scheune wurde von der Gemeinde zur Erweiterung der Strasseneinmündung auf Abbruch gekauft. Aus Kreisen der zugezogenen Bevölkerung wünschte man jedoch zu erfahren, ob das vernachlässigte Haus schutzwürdig und restaurierbar sei. Beides traf zu, und der Basler Architekt P. Meyer arbeitete mit der Denkmalpflege ein schönes Projekt zur Wiederherstellung auch der äusseren Gestalt aus, dem die Gemeindeversamm-

lung zustimmte. Der restaurierte Riegelbau soll von einer Sparkasse und der Gemeinde beansprucht werden, wodurch er natürlich an Ansehen gewinnt. Ob allerdings der Bund neben dem Kanton (Fr. 60 000) bei der Kostentragung mitmachen kann, ist derzeit noch ungewiss. Der Strassenausbau wurde in bescheideneren Dimensionen bereits ausgeführt. Es genüge, das Schürli abzuberechen.

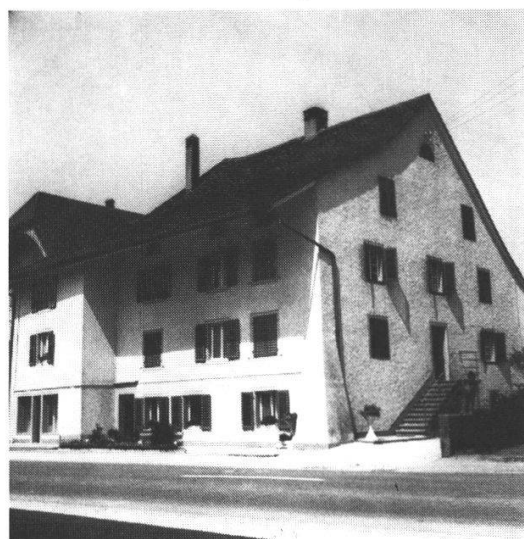
179 Kestenholz: Die ehem. «Krone» hat einen neuen Eigentümer gefunden, der es umsorgt

*Kestenholz, Haus Nr. 85 (ehemalige «Krone», jetzt Kull).* Die Gaststuben dieses massigen Frühbarockbaues lagen im 1. Obergeschoss. Daher die besondern Merkmale: Erdbebenpfeiler, zweiläufige Stiege an der Schmalseite, dahinter grosse Stuben unter durchgebogenen Deckenbalken, grosse Holzlauben hinten, ferner weite Kellerportale. Durch einen Glücksfall kam das relativ gut erhaltene Gebäude an einen Liebhaber, der es nach und nach restaurieren will. Vorläufig hat er den späteren westlichen Anbau als Pied-à-terre instandgestellt.

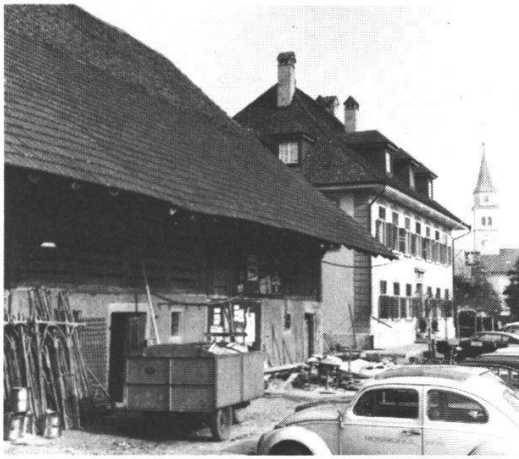
182 Kriegstetten: Scheune vom «Kreuz», Hypothek oder Chance?

*Kriegstetten, Scheune des Gasthofs «Kreuz».* Die schon im letzten Bericht erwähnte freistehende Scheune war mehrmals vom Abbruch bedroht, sollte einmal zu einem Motel umgebaut werden und ist jetzt mit dem «Kreuz» durch einen Zwischenbau verbunden. Nachdem das Dach in Ordnung gebracht worden ist, kann zugewartet werden, bis sich ein neuer Verwendungszweck anbietet, welcher den Charakter der Scheune nicht beeinträchtigt und den benachbarten Pisonibau nicht stört. (Vgl. vorn, S. 205, Abb. 182 und Jurablätter 1973, Heft 7.)

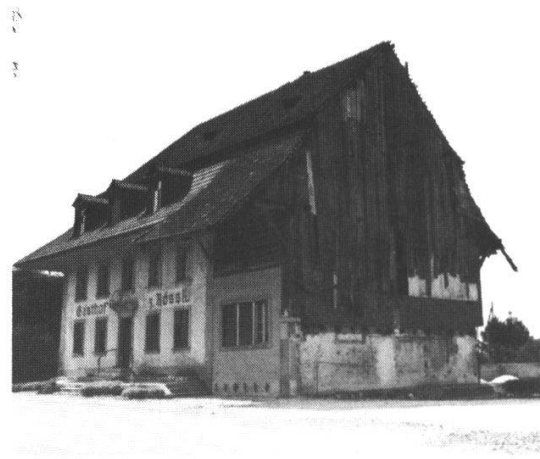
183 Nennigkofen: Gasthof «Rössli». Kann niemand Hilfe bringen?

*Nennigkofen, Gasthof « Rössli »*. Ein Landgasthof in der Tradition der Pisonizeit mit grossem Raum für Stallungen und Remise, an der Strasse von Büren nach Solothurn. Später folgten ein gleichgültiger Saalhausanbau, ein Durchbruch für ein Säli und Ladenlokale in der Scheune. Trotzdem blieb er einer der führenden Gasthöfe des Buechibergs. Dann brach das Unglück herein: Pläne für Um- und Neubauten zwischen 1963 und 1972. Zwist mit der Gemeinde um einen neuen Saal, Abbruch der Scheune zugunsten einer halb unterirdischen Curlinghalle, schockierendes Provisorium, legitimiert durch den relativ kurzfristigen Bautenstopp – das sind die wichtigsten Stationen am Leidensweg des « Rösslis ». Wir sind optimistisch: Eine architekto-

nisch gute und auch zweckmässige äussere Gestaltung ist noch immer möglich. Und es sollte auch möglich sein, einen Pächter zu finden, welcher imstande ist, die seit Jahren stillgelegte Gaststätte wieder in Schwung zu bringen. Das müsste auch den Nennigkofen etwas wert sein.

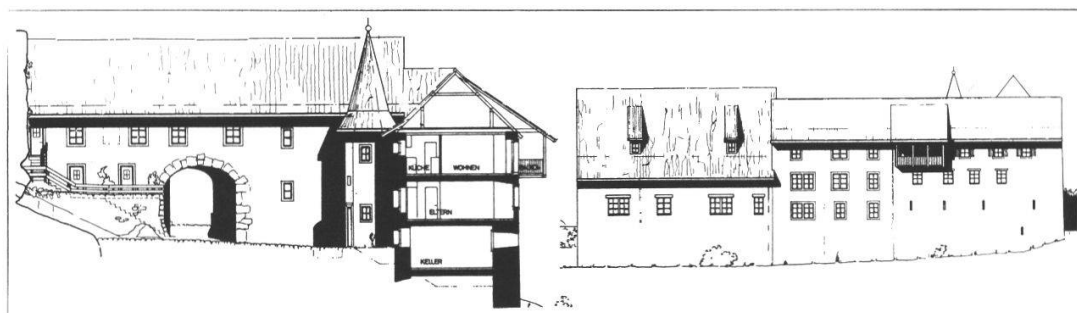
- 184 Niedergösgen: Die ehem. Schloss-Ökonomie wird Gemeindezentrum. Ansicht und Schnitt vom Innenhof (links) und Aufriss von Süden (rechts), gemäss dem Projekt von Architekt Mercatali
- 185 Blick in den Innenhof vom östlichen Tor her
- 186 Riedholz: Südfront des ehem. Sommersitzes Hof Brestenberg, der wohl ursprünglich ein Türmlihaus war

*Niedergösgen, ehemalige Schloss-Oekonomie.* Dem von uns mit Projektskizzen begleiteten Vorschlag für ein Altersheim war kein Erfolg beschieden. Dagegen gelang es Ammann Wyss, die Gemeinde für den Kauf der noch immer bedeutenden Baugruppe zu gewinnen. Es folgten Planaufnahmen, Bauanalyse und Detailpläne für ein Mehrzweckgebäude bzw. jetzt nur noch für die Gemeindeverwaltung. Das

alles muss in Übereinstimmung auch mit dem Vertreter der ENHK, Architekt Aebi, dem eidg. Mittelalter-Archäologen Prof. Sennhauser und der kant. Denkmalpflege geschehen, damit ein Höchstmass an Dokumentation, Bautenpflege und Beitragsmöglichkeiten erzielt werden kann.

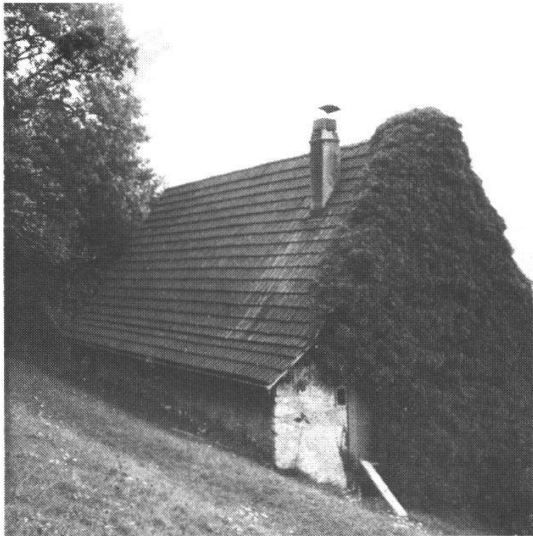
196 Himmelried: Das ehem. Taunerhaus war sich selber überlassen

*Himmelried, Bauernhaus Nr. 8 (Dr. Nef).* Vielleicht brauchte es einen musischen Menschen, um zu erahnen, dass ein verlassenes, simples Taunerhäuschen, restauriert und klug ausgenutzt, mindestens so viel Wohnqualität bieten kann wie ein gängiger Neubau. Die Denkmalpflege hatte dabei nichts zu tun, als von Änderungen am Äusseren,

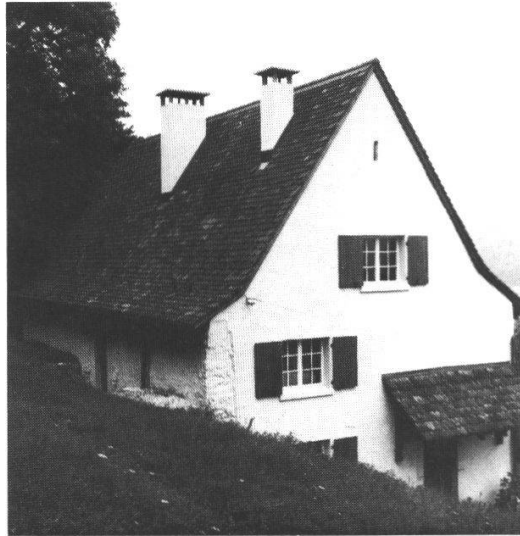
197 Das gleiche, schlichte Häuschen nach dem Umbau

namentlich bei den Öffnungen, abzuraten, im übrigen aber vom Modellfall zu lernen und dem feinspürigen Hausbesitzer zu gratulieren.
