**Zeitschrift:** Jahrbuch für Solothurnische Geschichte  
**Herausgeber:** Historischer Verein des Kantons Solothurn  
**Band:** 51 (1978)

**Artikel:** Bericht der Altertümer-Kommission über die Jahre 1971-1976. 40.-45. Folge  
**Autor:** Loertscher, G.  
**Kapitel:** B: Denkmalpflege  
**DOI:** <https://doi.org/10.5169/seals-324681>

## B. DENKMALPFLEGE

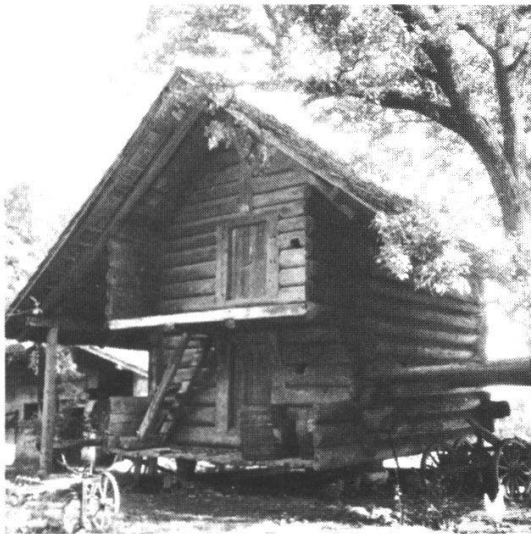
198 Lohn: Hälblings-Speicher, Typ des 16. Jhs., am alten Standort

*Lohn, Speicher Nr. 38 (ehemals Holzegger, dann F. Fluri).* Ein weiterer Fall zum Thema « Agonie der Speicher ». Er war stark vernachlässigt und stand einer Zubringerstrasse im Weg. Der neue Eigentümer, R. Holzegger, wollte ihn versetzen und schliesslich, als alle Vorschläge misslangen, den Speicher um einige Meter zurückverschieben. Auch das wurde vereitelt – wegen nachbarlicher Streitigkeiten. Am Ende aller Diskussionen entschloss sich der heutige Besitzer, F. Fluri, ihn nach Buchegg in die Nähe des Turms zu bringen. Dort ist er zwar wieder aufgestellt, hat aber kein richtiges Dach – und niemand scheint sich um ihn zu kümmern.

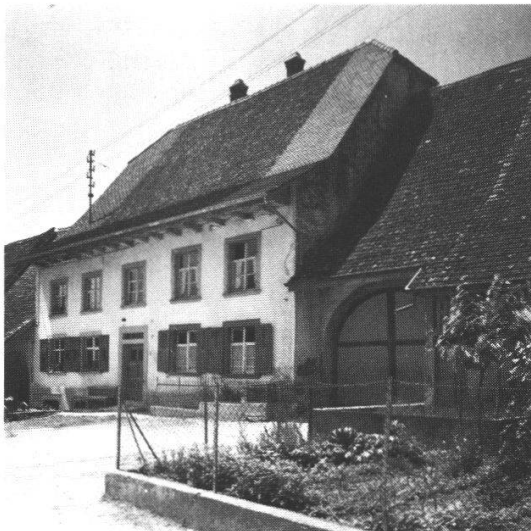
200 Nuglar: Ehem. Meierhaus: Es war wohl der stolzeste Bauernhof im Dorneckberg. Doch kam er an verschiedene Eigentümer; das war sein Niedergang

*Nuglar, ehemaliges Meierhaus.* Schon in den letzten Berichten wiesen wir auf die Schwierigkeiten bei Restaurierungen und Umbauten hin, wenn ein Gebäude von diesem Rang unter verschiedene Eigentümer aufgeteilt ist. Der von uns in Auftrag gegebene Alternativvorschlag für den Umbau der Scheune in eine Wohnung wurde ignoriert und ein Neubau hingestellt, welcher ganz andere Proportionen aufweist als die ursprüngliche Scheune. Die Baukommission ist leider mitschuldig an der grausamen Verstümmelung dieses einstmals wohl schönsten Bauernhauses im Dorneckberg.

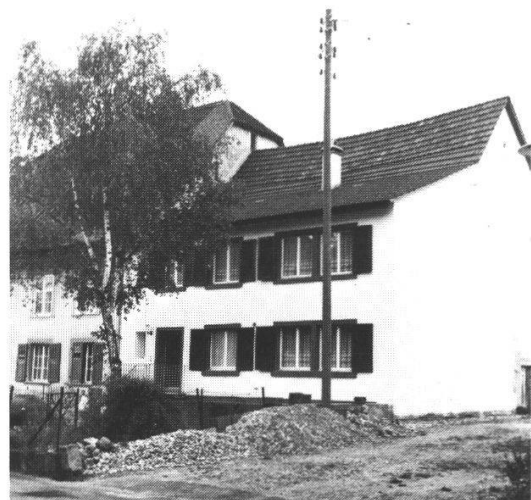
201 Unsern Plänen für den Umbau der Scheune wurde dieser unsensible, enthüllende Neubau vorgezogen

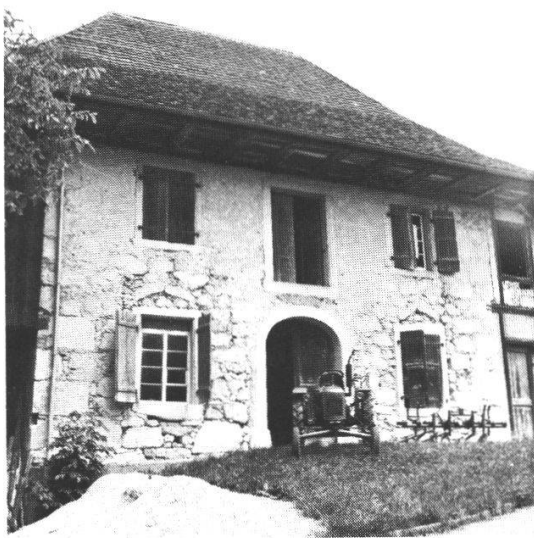
202 Rüttenen: Ehem. Gipsmühle beim Königshof, vernachlässigt, vergessen.

*Rüttenen, Gipsmühle beim Königshof.* Der Staat kaufte den Königshof wegen des Landes, wie seinerzeit Bleichenberg und Waldegghof. Der Verpflichtung, die alten Gebäude auf diesen Grundstücken zu unterhalten, kann er sich jedoch nicht entziehen. Als der damalige Mieter des Landhauses Königshof sich anerbote, die nordwärts frei stehende ehemalige Gipsmühle zu restaurieren, wenn er den Anbau als Garage benutzen könne, war die Frage der Erhaltens- und Schutzwürdigkeit aufgeworfen. Mit 28 Punkten sollte der eigenartig strukturierte Zweckbau des 18. Jahrhunderts – leider der Einrichtung beraubt – längst unter Schutz sein. Wenn jedoch das kantonale Hochbauamt die ihm anvertrauten Schützlinge fachgerecht unterhält, braucht es keine Interventionen.

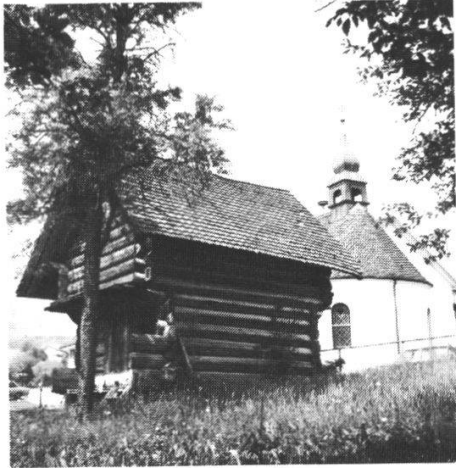
204 Aedermannsdorf: Speicher  
Nr. 92 – kürzlich zerfallen  
wegen Vernachlässigung

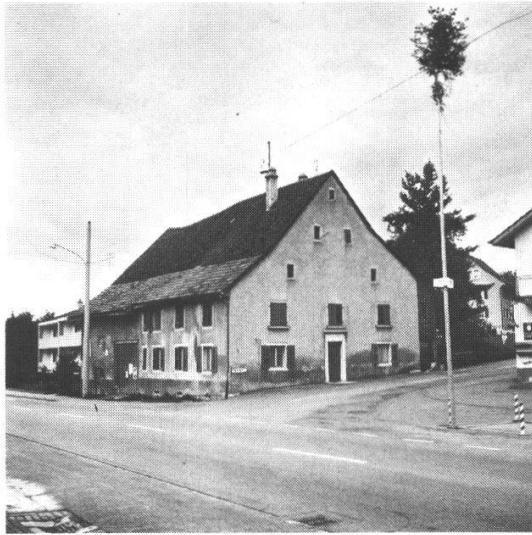
*Büsserach, Bauernhaus Nr. 1 (Saner).* Es war, wie die Abbildung zeigt, ein stattlicher Biedermeierbau mit älteren Mauern. Doch versperrte er bei der Einmündung der Fehrenstrasse die Sicht nach Norden. Mit uns teilen viele Leute die Ansicht, ein Stoppsack hätte genügt und auch mehr Sicherheit geboten. Ein Blick auf die kahle Wand des Wohnblocks, die jetzt den Stassenraum begrenzt, zeigt deutlich, dass das Dorfbild wieder ärmer geworden ist.

207 Büsserach: Ein typisches Jurahaus, das den Strassenraum abschloss

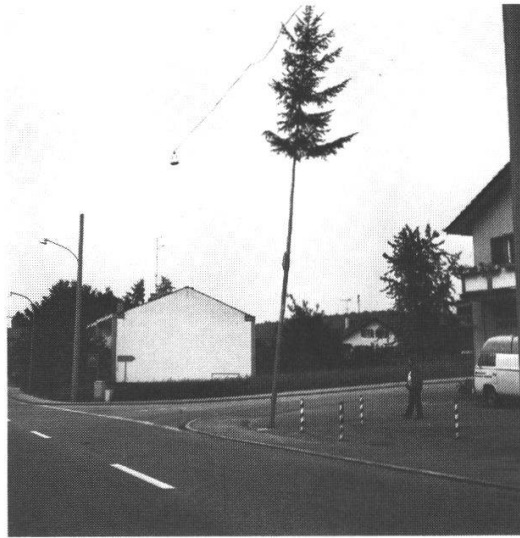
208 Der Verkehr musste sein Opfer haben. Doch die nackte Wand eines Wohnblocks ist kein Ersatz!

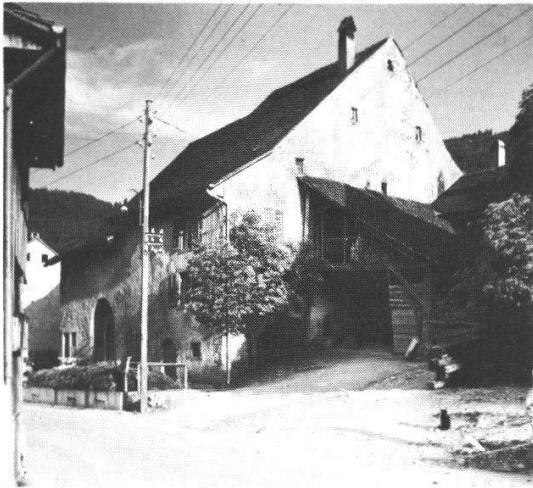
*Grindel, Bauernhaus Nr. 16 A (Borer).* Durch Nachlässigkeit im eigenen Departement ist dieses prachtvolle Dokument einheimischer Vergangenheit total verfälscht worden. Wenigstens hätte man den ungetreuen Hüter der anvertrauten Pfunde hart bestrafen und den Fall zur Warnung publik machen müssen. Statt dessen wurde das Gebäude mit RRB nach 5 Jahren, weil nicht mehr schutzwürdig, aus dem Inventar entlassen. So bleibt nur der abschreckende Bildvergleich « vorher » und « nachher » übrig.

210 Grindel: Das Bauernhaus Nr. 16A von 1541 wurde als eines unserer ältesten Jurahäuser unter Schutz gestellt

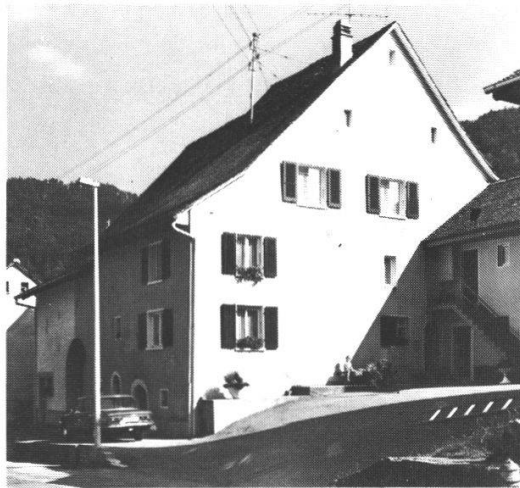
211 Unter Missachtung aller Regeln der Denkmalpflege wollte man aus einer alten Dame einen Teenager machen

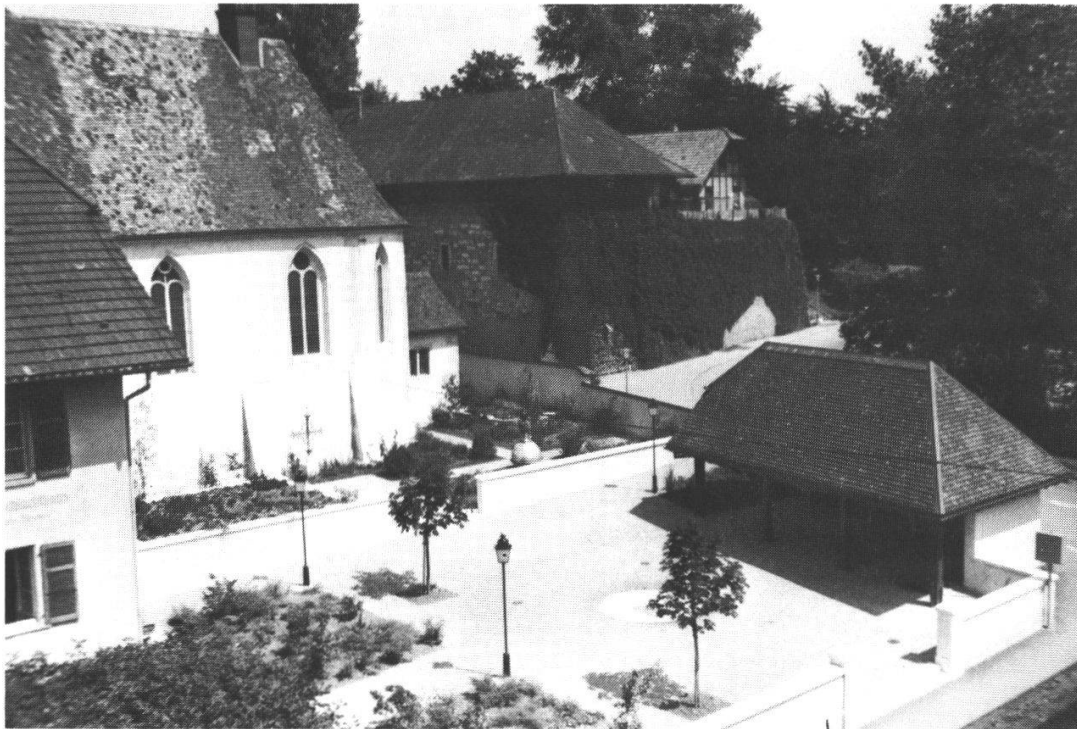
222 Solothurn: Die neue St. Peter-Anlage – ein grosszügiger Beitrag der Stadt an die Aufwertung der altehrwürdigen Kapelle

*Solothurn, Umgebung St. Peters-Kapelle.* Die Kapelle auf dem Klosterplatz mit ihren sechs Vorgängerbauten bedeutet für die Stadtgeschichte ebenso viel wie das Castrum. Die Gleichgültigkeit des 19. Jahrhunderts unserem baugeschichtlichen Erbe gegenüber bewirkte, dass die Umgebung, namentlich das ehemalige St. Petersgärtlein gegen die Aare hin, verschandelt wurde. Hier stiessen wesensfremde Fahrnisbauten an die lange vernachlässigte Kapelle. Als man für sie ein Restaurierungsprogramm aufstellte, schloss man die Umgebung mit ein. Das Pfarrhaus St. Ursen und die Umfassungsmauern an Propstei- und Nictunggässchen kamen zuerst an die Reihe (siehe darüber den Bericht unter 2b). Dann sorgten Stadtbauamt und Denkmalpflege dafür, dass der an die Kapellenfassade stossende Flachdachbau wieder annehmbar aussieht. Auch die Verhandlungen über den Ersatz des Schuppens beim Restaurant «Schlachthaus» verlief erfolgreich. Die Gestaltung warf dann noch Fragen auf, die erst nach langem Hin und Her alle Beteiligten befriedigen konnten. Der grosse Brocken aber blieb der Aufkauf der Liegenschaft Marti, deren Schopfbauten an die Kapellen-Sakristei angeklebt waren. Es stellt den Stadtbehörden ein glänzendes Zeugnis aus, dass sie nicht nur den nötigen Kaufkredit, sondern auch die Mittel für die Neugestaltung des Areals bewilligten. Die Pläne des Stadtbauamtes mussten sich durch die ebenfalls subventionierende ENHK einige Änderungen gefallen lassen. – Es war eine feine Sache, dass mit der Restaurierung der geschichtsträchtigen Kapelle und ihrer Umgebung erstmals in Solothurn mit ganz verschiedenen Partnern ein umfassendes denkmalpflegerisches Beispiel verwirklicht werden konnte. (Als nächstes folgte die Neugestaltung des Marktplatzes.) Am Ende der Berichtszeit nimmt die künftige Anlage bereits Gestalt an: neue Mauern mit Eingängen von Ost und Süd, ein Springbrunnen in den sich kreuzenden Wegachsen, ein zum Hof hin offenes Schutzdach in der Südost-Ecke, ein leicht erhöhter Plan am freien Fuss der Kapelle. Wenn das Kräutergärtlein von Robert Quinche einmal spriesst, dann ist der Zustand, wie ihn die Altermattpläne um 1830 darstellen, beinahe wieder erreicht.

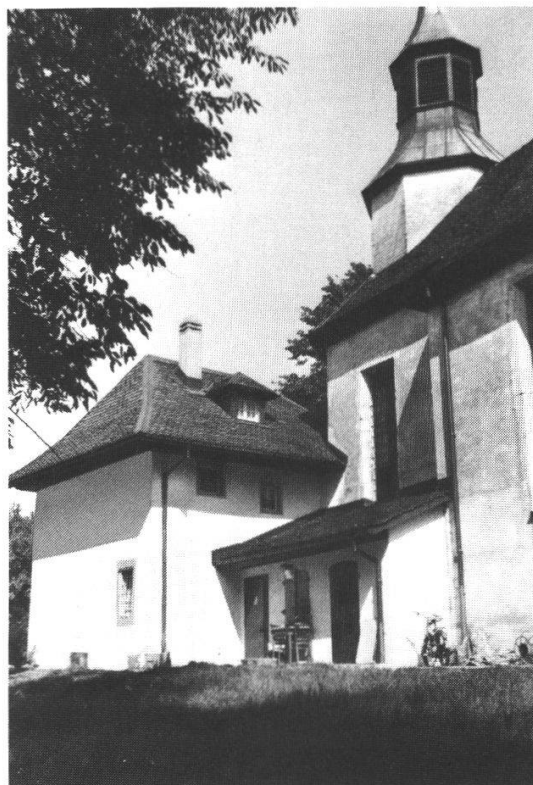
223 Solothurn: Das mit der Dreibeinkreuz-Kapelle zusammengebaute Kaplanenhäuschen

*Solothurn, Dreibeinskreuz, Kaplanenhäuschen.* Es ist völlig mit der Kapelle verwachsen und erträgt am Äussern keine Veränderungen. Das Innere jedoch, eng, feucht und unzweckmässig, musste im Laufe

der Zeit viele Neuerungen erdulden. Wir suchen diese Sanierungsarbeiten, auch an der Nordseite der Kapelle, jetzt in den Griff zu bekommen. Über die Kapelle selbst siehe unter 4c.

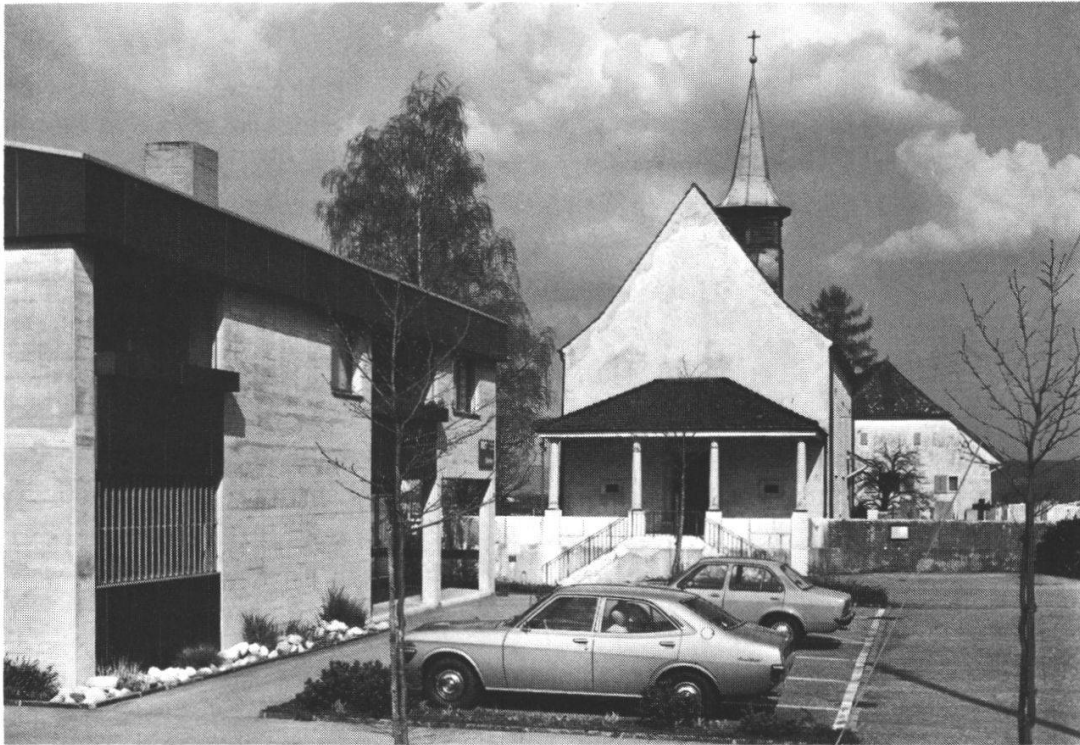
224 Starrkirch: Der Postneubau unmittelbar beim Kircheneingang – ein taktloser Nachbar!

*Starrkirch, Postneubau bei der Kirche.* Ein «Musterbeispiel» nicht nur der rücksichtslosen Anwendung eines modernen Standarttyps, sondern auch der unbekümmerten Standortwahl! Die aussen sehr behutsam restaurierte Kirche hätte mehr Rücksicht verdient. Auch der Blick von der Landstrasse am «Stich» ist wenig erbaulich. Leider fanden unsere Einwände keine Beachtung.

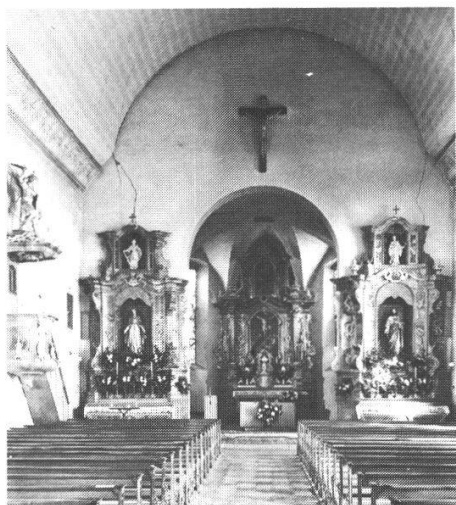
225 Aeschi: Pfarrkirche. Das Innere vor der Restaurierung, eine ungastliche, hohe Halle

*Aeschi, Pfarrkirche.* Das schlichte Kirchlein von 1684 mit dem Dachreiter war 1919 durch einen Neubarockbau erweitert und mit einem alles überragenden Turm versehen worden. Um den neuen querbauartigen Westteil mit der überdimensionierten Empore an das alte Schiff anzuschliessen, wurde dieses mit einem Tonnengewölbe versehen. Das zerstörte die Proportionen. Weil der Anbau ständiger Reparaturen bedurfte, versuchte man vor einigen Jahren, die geschwungene Fassade zu vereinfachen. Dabei gelang nichts Überzeugendes. Mehr Erfolg war der Arbeit von Architekt J. Wey aus Sursee beschieden. Er wurde unterstützt durch den eidg. Experten, den bernischen Denkmalpfleger H. von Fischer. Sie verstanden es bei der Innenrestaurierung, den Münchner Neubarock räumlich einigermaßen in die alte Kirche einzugliedern. Der aufdringliche Westteil musste verschiedene Eingriffe über sich ergehen lassen, doch durften

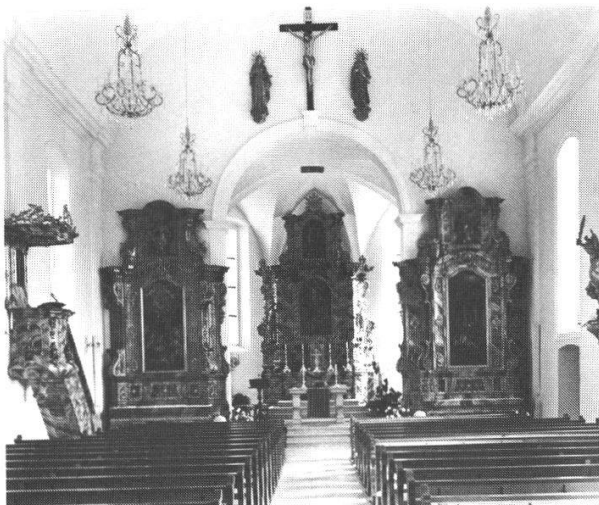
226 Bessere, angenehmere Raumverhältnisse nach der Restaurierung: die ausgezeichneten Altäre gelangten zu neuer Wirkung

diese nicht an die Statik rühren. Und die Raumhöhe – folglich auch das Gewölbe im Schiff – musste bleiben. Mit neuer Tonnenform und Gurten sowie mit tiefhängenden Kristallustern wurde der Raum optisch gesenkt und stärker gegliedert. Heizung, Boden und Bänke boten keine speziellen Probleme. Der Volksaltar übernahm die Gestalt der benachbarten bernischen Abendmahlstische. Dagegen gelang die Restaurierung der Altäre, der Kanzel und Statuen weniger gut. Das ist umso bedauerlicher, als man diese Arbeiten mit der besten Werkstatt des Rokoko in Solothurn, mit jener von Urs Joseph Füeg, in Verbindung bringen kann. Die Ausstattungsstücke waren mehrmals übermalt worden, und es hielt schwer, die alte Fassung wiederherzustellen. Diese Restaurierung, vor allem die Farbgebung der Kreuzigungsgruppe am Chorbogen, ist trotz Korrekturen noch immer unbefriedigend. Dagegen konnte der Berichterstatter an der Einweihung im Jahre 1973 den Gesamteindruck rühmen, ebenso die wiederhergestellte Kanzel und den jetzt gegenüber aufgestellten hl. Michael, effektiv ergänzt durch einen neuen Teufel (Siehe S. 373). An den Beitrag des Kantons (Fr. 70 000 und Fr. 20 100 Nachsubvention) mussten, wie beim Bund (total Fr. 134 000) eine Reihe von Bedingungen geknüpft werden. Die wichtigsten: keine vorzeitige Verrussung durch Kerzenopfer! Pflanzen- und Blumenschmuck im Chor auf ein Minimum beschränken – denn er ist sich selber genug.

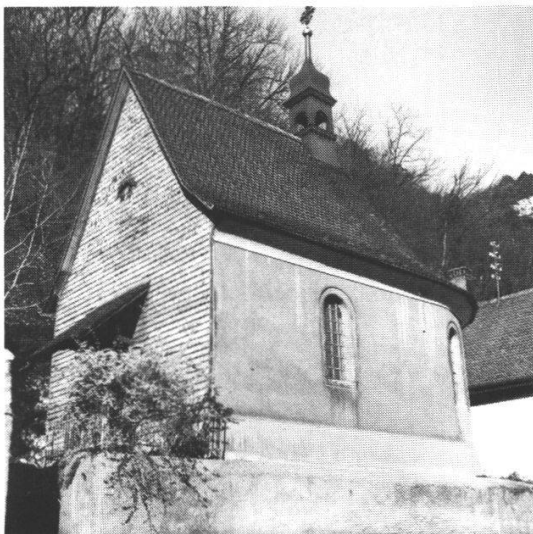
227 Balsthal-Klus: Kapelle St. Joseph  
vorher – grau und schmutzig

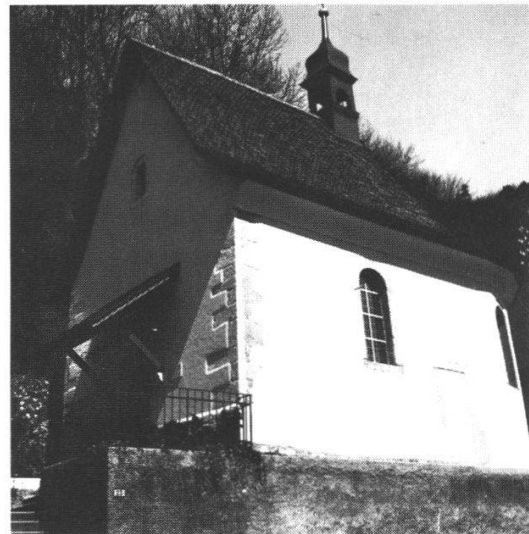
228 Jetzt hübsch gepflegt, doch mit  
Narbe mitten übers Gesicht!

lung der St.-Josephs-Kapelle. Die Arbeiten im Innern wurden im Einvernehmen mit der Denkmalpflege ausgeführt. Am Äusseren, das wie die nächste Umgebung stark bedrängt und verbetoniert worden war, gab es Streitpunkte mit dem Vertreter der Korporation, die aber alle bis auf einen rasch beigelegt werden konnten. Die unregelmässigen Eckquadern waren freigelegt und sichtbar belassen worden, während wir darauf bestanden, dass dies für eine Kirche von 1760 stilwidrig sei und der Verputz bis in die Ecken hinausgezogen werden müsse. Um den Einsatz der Korporation Klus zu honorieren, wurden dennoch 25% an die subventionierbaren Kosten oder Fr. 15 000 zugesprochen. Dreitausend Franken werden jedoch so lange zurückbehalten, bis die Ecksteine wenigstens überstrichen sind.

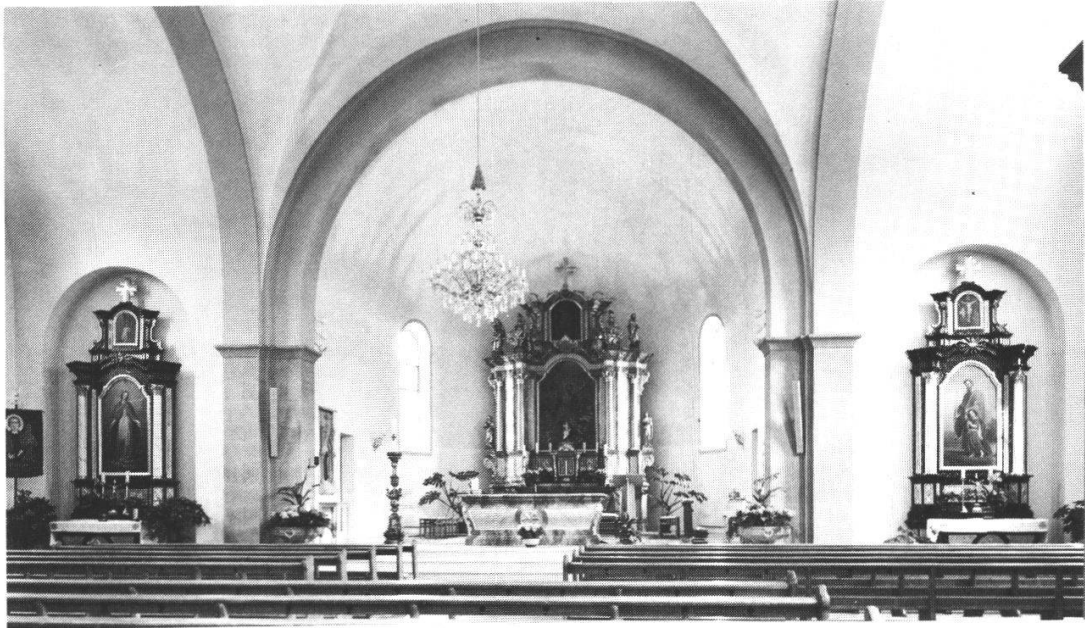
229 Bärschwil: Der Kirchenraum nach der Restaurierung. (Probleme wie in Aeschi: zu grosses Kleid für die feingliedrige Ausstattung)

*Bärschwil, Kirche.* Die Restaurierung der Kirche von 1971 bis 1974 war ein heikles Unterfangen. Sie stand zuvor nicht unter Schutz, weil vor 50 Jahren an den spätgotischen Turm und das Schiff von 1727 ein Querschiff mit einem halbrund geschlossenen Chor angefügt worden war. Das ergab mit dem damals erhöhten Turm ein völlig anderes Bauwerk, und im hallenartigen Gewölberaum verloren sich die alten Altäre. Schäden am Kirchendach mahnten zum Handeln. Die Kirchengemeinde erbat sich von der Denkmalpflege Ratschläge und Beiträge. Das Äussere blieb unverändert und wurde in üblicher Weise restauriert, nur das Vorzeichen gestaltete man neu. Im Innern stellten sich ähnliche Probleme wie in Aeschi: der mächtig vergrösserte und gewölbte Raum sollte mit der alten Ausstattung wieder in Einklang gebracht werden. Dies gelang Architekt E. Ditzler aus Basel nicht schlecht mit einer farbig dunkleren Tönung der architektonischen Elemente und der Fensterreinfassungen und mit tiefhängenden Beleuchtungskörpern. Heizung, Bodenbelag und Bestuhlung gaben nicht so viel zu reden, wie etwa die Verbesserung der Akustik und unsere Forderung, die alte Kanzel von Bildhauer Sesseli als Ambo wieder zu benutzen. Viel Geduld erforderte die Restaurierung der weitem Ausstattung. Für die Altäre und Statuen nahm sich F. Gasser aus Breitenbach Zeit. Er machte alles gründlich, fachgerecht und einfühlsam, aber es wurde eine teure Sache. Das gleiche gilt für das spätgotische *Sakramentshäuschen*, das angeblich 1894 an die Ostseite der St.-Wendelins-Kapelle versetzt worden war und erbarmungswürdig aussah. Nicht weniger als vier Spezialisten nahmen sich seiner an: Ein Steinmetz baute es aus und reinigte die Fragmente, ein Restaurator holte die älteste farbige Fassung wieder hervor, ein Bildhauer ergänzte die fehlenden Partien und ein Schlossermeister schmiedete ein neues Gittertürchen. Das Sakramentshäuschen wurde so wieder ein wahres Schmuckkästlein. Erwähnt zu werden verdienen

auch die zum Volksaltar umgearbeitete ehemalige Stipesverkleidung des Hochaltars sowie der Tauf-« Stein » aus marmoriertem Holz und die ausdrucksstarken Stationen, die ebenfalls in die Wendelinskapelle verbannt waren. Der Kanton übernahm von der beitragsberechtigten Summe 20 bzw. 30%, dazu die Wiederherstellungskosten für das Sakramentshäuschen. (Vgl. S. 390.)

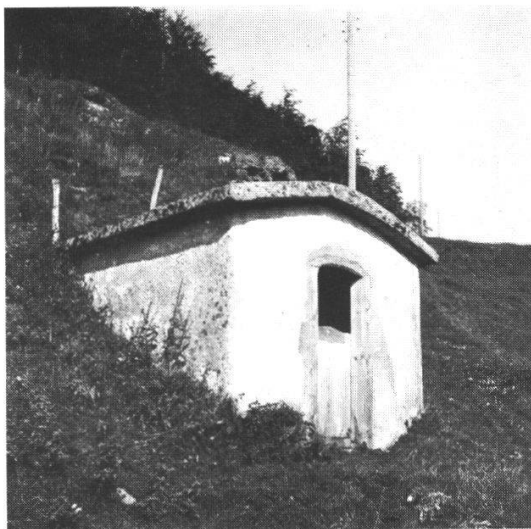
230 Beinwil: Brunnstube oder Kapelle?

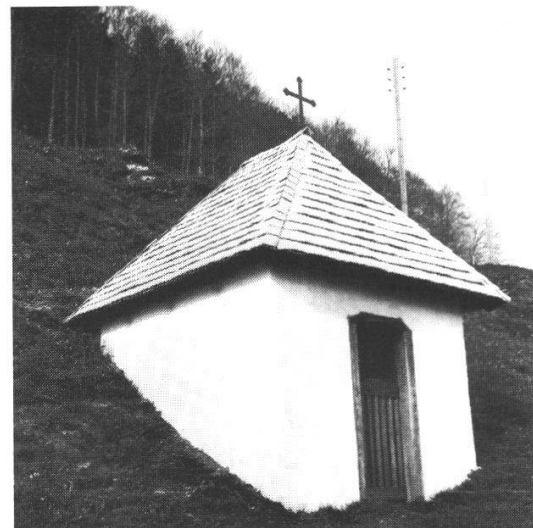
231 Das Stucketen-Chäppeli, wieder in der alten Tracht

sein, dürfte aber wie Boden- und Rattis-Chäppeli dem 17. Jh. angehören. Als vor Jahrzehnten das Schindeldach durch Steinschlag beschädigt wurde, machte man es wie bei der Wendelinskapelle auf dem Nunningerberg: man überzog den Bau mit einem fast flachen Betondach, sodass es einer Brunnstube ähnlich sah. Schon in den 50er Jahren hatte die Denkmalpflege Skizzen für die Rekonstruktion des Zeltdaches angefertigt. Aber der Stucketenbauer fürchtete Kosten und Beschädigungen und wartete bis 1973. Dann erst liess er die Mauern sanieren und das Zeltdach mit den Schindeln wiederherstellen, sodass das kleine Gebäude auf der Weide wieder als echte Kapelle dasteht. Zur Sicherung der Figuren (Kruzifix und Schmerzensmann) musste innen ein Gitter angebracht werden, nachdem aus dem benachbarten Buchen-Chäppeli zwei Statuen gestohlen worden waren. Heimatschutz und Denkmalpflege übernahmen je einen Viertel der Kosten, wir zusätzlich den Mehraufwand für die Schindeln und die Restaurierung des eindrucksvoll derben Schmerzensmannes.

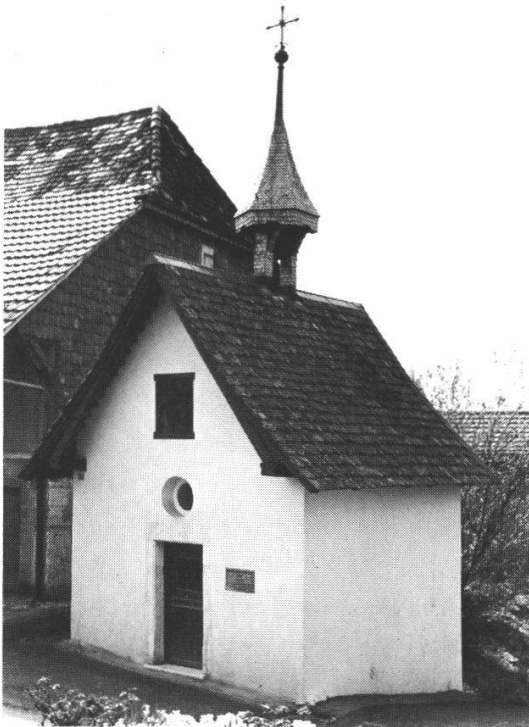
232 Bellach: Dreifaltigkeits-Kapelle nach der sorgfältigen Sanierung und Restaurierung durch die Gemeinde

in unmittelbarer Nähe gebaut wurde, nahm keine Rücksicht auf das kleine Gotteshaus. Die Gemeinde als Besitzerin brauchte mehrere Anläufe, bis 1975 Programm und Voranschlag feststanden. Die Massnahmen von Architekt W. Ledermann, Langendorf, sollten die schlechende Feuchtigkeit (zu viel Zement!) wie die Überschwemmungsgefahr bei Platzregen bannen, einen «atmenden» Verputz und eine bessere Durchlüftung bringen. Boden und Bestuhlung mussten ersetzt werden. Wir legten Wert darauf, dass die Wappenkartusche im Scheitel der Gipsdecke sorgfältig erneuert und das Altärchen durch Restaurator P. Jordi, Bern, in der alten Fassung fachgerecht wiederhergestellt wurde. Die Denkmalpflege vermittelte einen Beitrag von 20 % oder Fr.7 000.

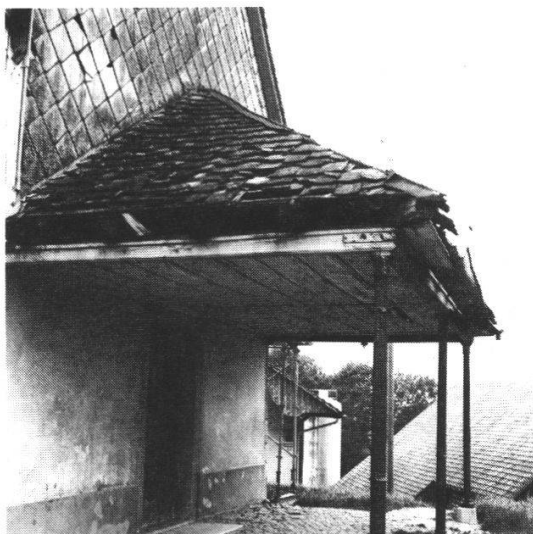
234 Boningen: Kapelle Mariahilf. Das lädierte Vorzeichen

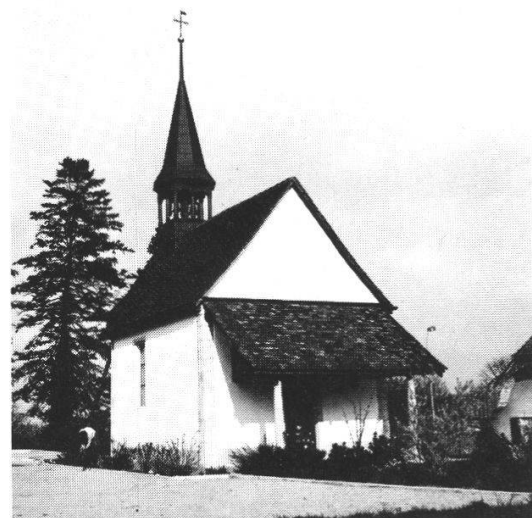
235 Die aussen wie innen wiederhergestellte Kapelle

N1 entstanden war. Zuerst kamen das arg mitgenommene Glockentürmchen und das bereits mit Gras bewachsene Dach an die Reihe. Teile des Dachstuhls und die Lattung, das ganze Dachblech mussten ersetzt werden, ebenso der Verputz rundum. Das wohl 1877 entstandene Vorzeichen wurde durch ein Pultdach ersetzt und Kopfsteinpflaster um den Bau verlegt. Den Boningern begann die hübsche Kapelle wieder etwas zu bedeuten, und so konnte man sich auch an die Innenrestaurierung wagen. Boden und Bänke wurden ersetzt, das übrige erneuert. Das Rokokoaltärchen war seinerzeit von der Firma Stöckli in Stans renoviert worden. Ihr wurde es jetzt zur Wiederherstellung des alten Zustandes übergeben. Das ursprüngliche Mariahilf-Bild – lange im «St. Urs» aufbewahrt – kam wieder in die Kapelle, eine weitere Fassung hängt im Schiff. Auch die kleine, entzückend geschnitzte Gruppe der Flucht nach Aegypten ist eine Zier der Kapelle. L. Zanoni, Bauführer der Firma Thommen in Trimbach, begleitete die Arbeiten und sammelte dabei Erfahrungen im Restaurieren. Die Denkmalpflege leistete rund Fr. 50 000 an Beiträgen, das sind 25 % der beitragsberechtigten Kosten. Der Solothurner Heimatschutz spendete Fr. 5 000.

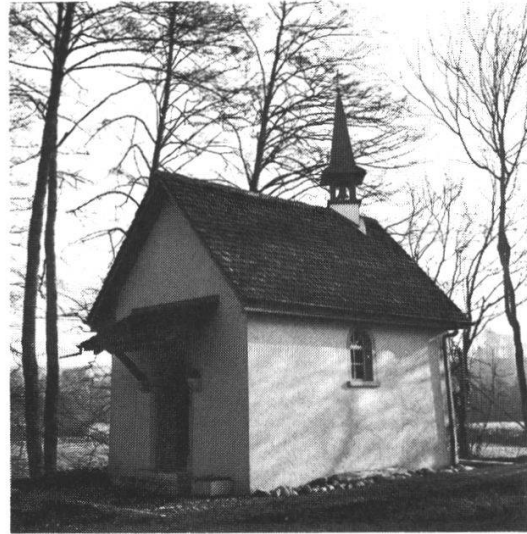
236 Derendingen: Allerheiligen-Kapelle. Gratis instandgestellt durch die Maler- und Gipsermeister. (Hinten das alte Schulhaus)

*Derendingen, Allerheiligenkapelle.* Zum 75jährigen Bestehen des solothurnischen Maler- und Gipsermeisterverbandes und gleichzeitig als Beitrag zum Europajahr 1975 haben einzelne Sektionen gratis Restaurierungsarbeiten ausgeführt, zum Teil an geschützten Objekten und im Einvernehmen mit der Denkmalpflege. Die Wasserämter wählten die Kapelle an der Biberisterstrasse in Derendingen aus, die wegen des Strassenausbaus und der Wiederherstellung im Äussern schon längere Zeit im Gespräch war. Leider wurde unser Bauberater, E. Fröhlicher,

etwas spät beigezogen. Einige Fehler mussten gleich wieder korrigiert werden. Aber in erster Linie zählt das gute Beispiel, das Gemeinschaftswerk zugunsten einer guten Sache, was nicht hoch genug eingeschätzt werden kann. Die Denkmalpflege dankt allen Beteiligten und hofft, auch andere Berufsgruppen des Baugewerbes werden zur Nachahmung dieser Tat angespornt. Vom gleichen Verband wurden auch die Kapellen in Fulenbach und Hochwald wiederhergestellt. (Siehe S. 303 und S. 310.) Leider muss man in Derendingen die Umgebungsarbeiten noch bis zur Vollendung des Strassenausbaus aufschieben. Kostenbeitrag des Kantons: 25% oder Fr. 10 000.

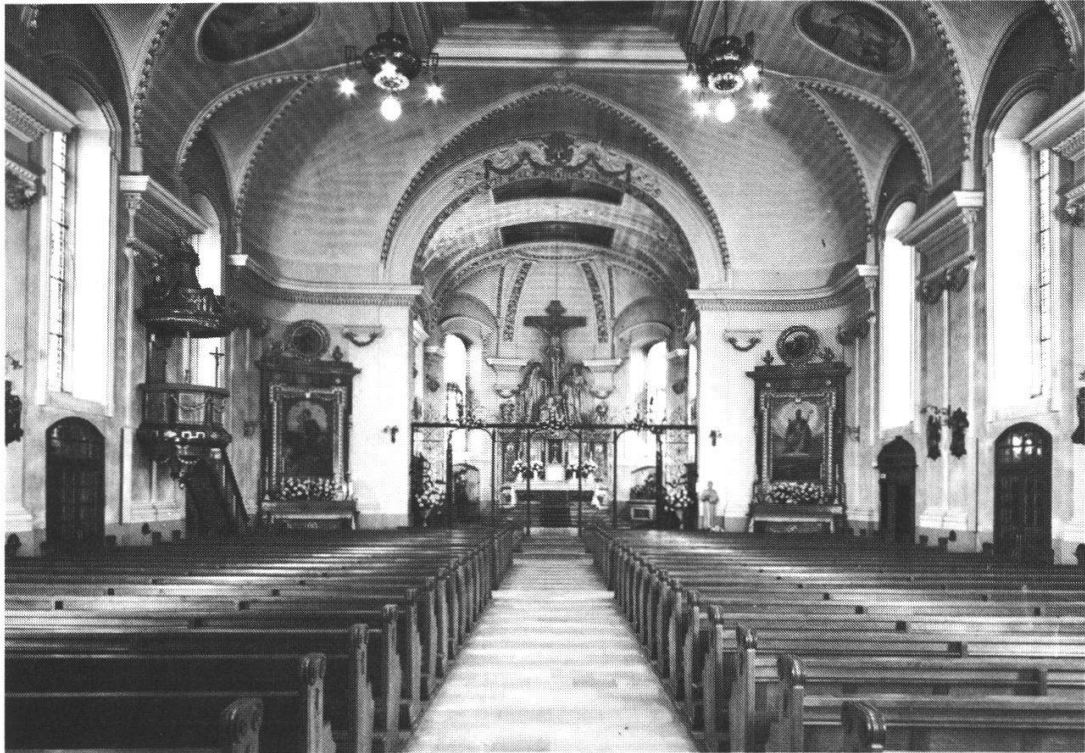
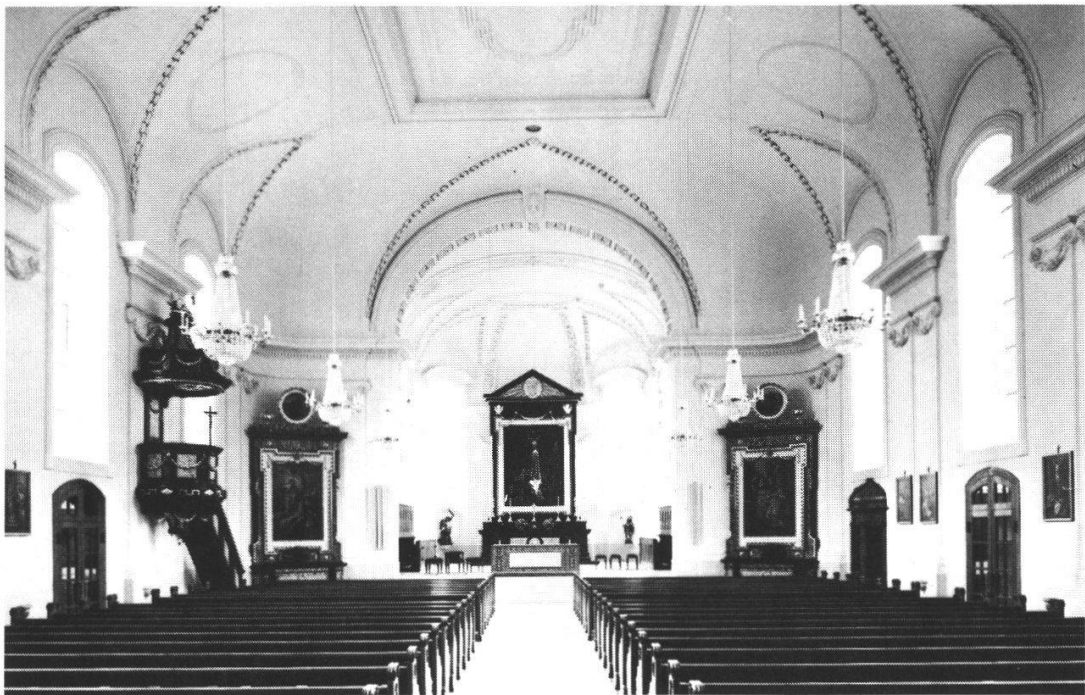
Grenchen: Katholische Pfarrkirche St. Eusebius, ein grosszügiges Werk des Klassizismus

- 238 Der 1927 im Zeitgeschmack bereicherte Kirchenraum war unansehnlich geworden und bedurfte der Anpassung an die Forderungen der neuen Liturgie. Wie weit durfte man den ursprünglichen Raum wiederherstellen ohne die damaligen Spender zu brüskieren?
- 239 Man entschied sich für eine Rückkehr zum ursprünglichen Interieur

Ausgangspunkt waren neue Liturgie und Orgel. Aber bald verlagerten sich die Diskussionen auf andere Gebiete. Es brauchte zahlreiche Verhandlungen mit der Kirchenbehörde und der Kirchgemeinde, um die Beteiligten davon zu überzeugen, dass der klassizistische Raum vom Anfang des letzten Jahrhunderts auf seinen ursprünglichen Bestand zurückrestauriert werden sollte. Alle spätern Zutaten seien zu entfernen, die Empore zu reduzieren und der alte Hochaltar wiederherzustellen – so lautete in grossen Zügen das Konzept der kantonalen Denkmalpflege, beraten durch den Bundesexperten, Dr. P. Felder, unsern aargauischen Kollegen. Die üblichen Programmpunkte – Boden, Heizung, Fenster, Bänke, Umgestaltung des Chores, Verkürzung der Empore, Farbgebung, Beleuchtungskörper – gingen ohne grosse Diskussionen über die Bühne. Die Stifterfamilien und

ältere Grenchner wehrten sich aber für die Zutat von 1927, die ihnen vertraut und teuer waren. Ebenso wollten diese Kreise die Grisaille-Bilder von Prof. Gebhard Fugel in den Spiegeln und Medaillons der Decke beibehalten. Diese Bilder schilderten, an die Tradition der Nazarener anknüpfend, in der treuerzigen Weise der Kinderfibeln, bekannte Szenen aus der heiligen Schrift. Andere Kirchengenossen wieder hingen an der überdimensionierten Kreuzigungsgruppe am Hochaltar von Prof. A. Weckbecker, die den räumlichen Massstab zerstörten, oder sie mochten sich nicht von den Stationen in vergoldeter Terrakotta trennen, die im nüchternen Klassizismus der Kirche stets Fremdkörper waren. Als diese gefühlsmässigen Hindernisse überwunden waren, kamen erst noch die technischen Probleme der reversiblen Übermalung der Fugelbilder unter Leitung von Restaurator O. Emmenegger, Merlischachen. Es stellten sich rechtliche Probleme bei der Rückgewinnung der Altarbilder von Josef Hecht aus der Hauskapelle des Kinderheims Bachtelenbad und technische bei der Rekonstruktion des Hochaltars aus alten Fragmenten auf den Estrich des Heims. Restaurator F. Gasser, Breitenbach, rekonstruierte die dunkle Fassung und überholte die Seitenaltäre und die Kanzel. Nachgeben mussten wir beim Chorgestühl, bei Volksaltar und Ambo, dafür wurden die störenden Fenster ersetzt. Nach anfänglichen Verständigungsschwierigkeiten hatten wir in Pfarrer J. von Rohr und Kirchgemeindepräsident H.P. Kaufmann grosse und willkommene Hilfe, während Architekt K. Kaufmann die vom Oktober 1972 bis Mai 1975 dauernden Arbeiten mit ruhiger Gelassenheit leitete. An die Gesamtkosten von Fr. 925 000 (subventionsberechtigt Fr. 755 000) trugen Bund und Kanton je Fr. 150 000 bei.

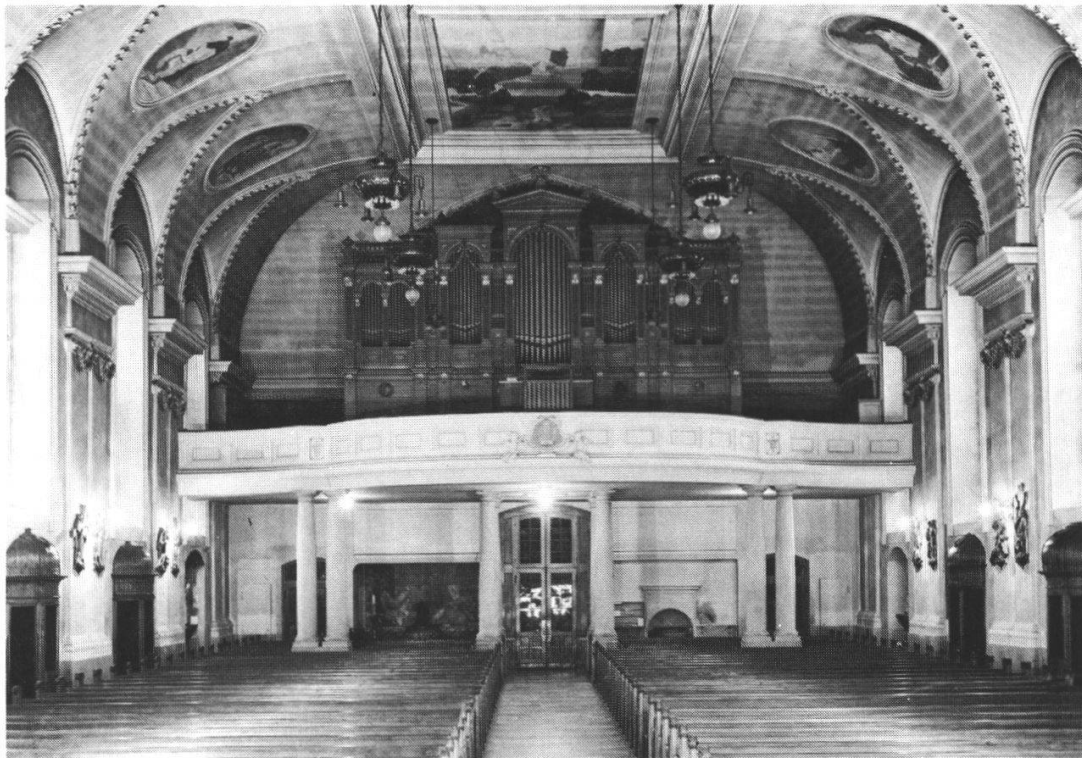
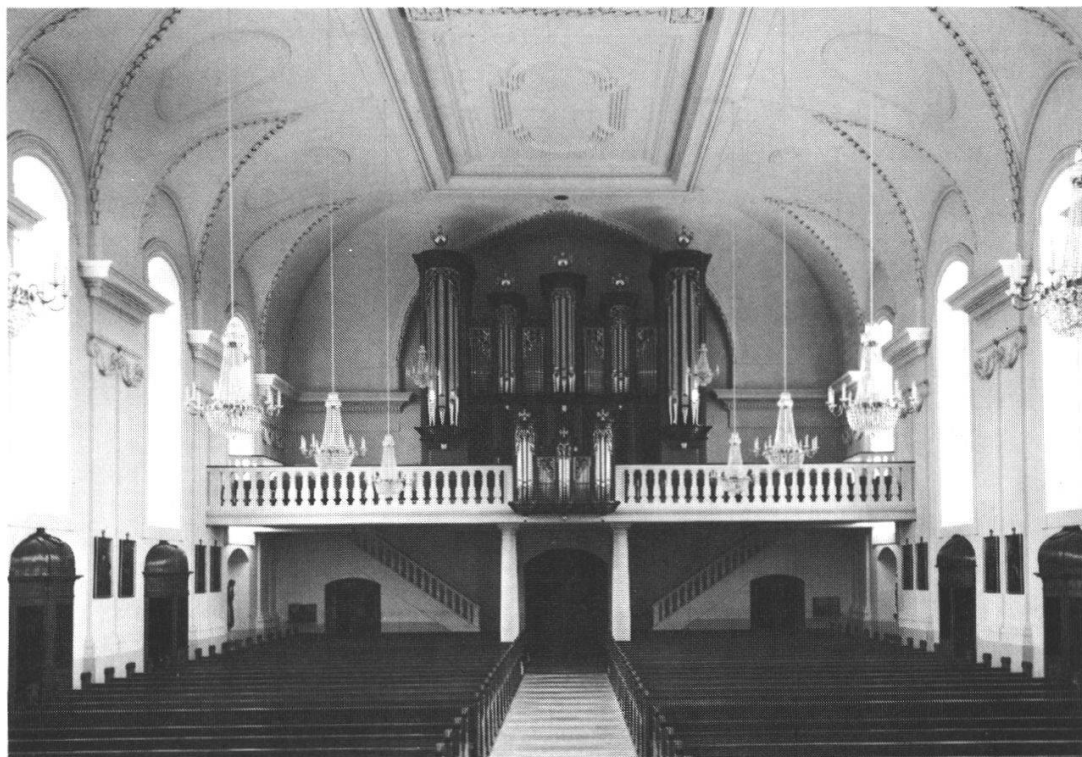
Grenchen: Katholische Pfarrkirche St. Eusebius. Blick zum Eingang vorher und nachher.

- 240 Im Laufe der Zeit war hier ein erhebliches Stilgemisch entstanden, an dem niemand mehr Freude haben konnte
- 241 Heute wirkt alles wie selbstverständlich, weil es im Zeichen des Klassizismus steht und auch zweckmässig ist

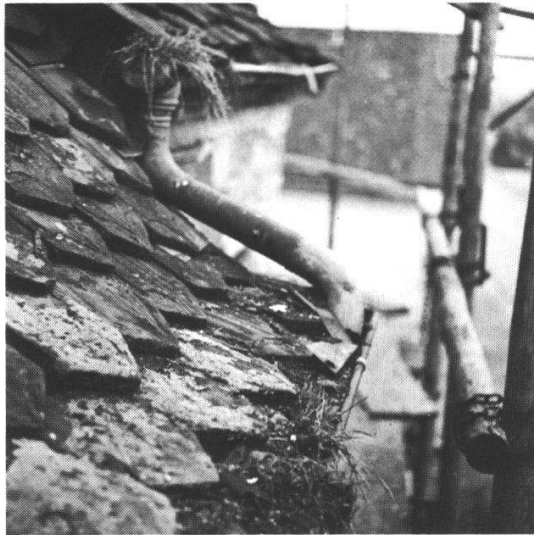
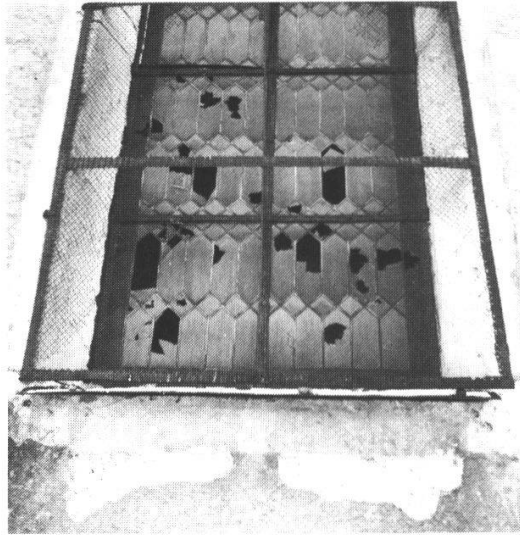
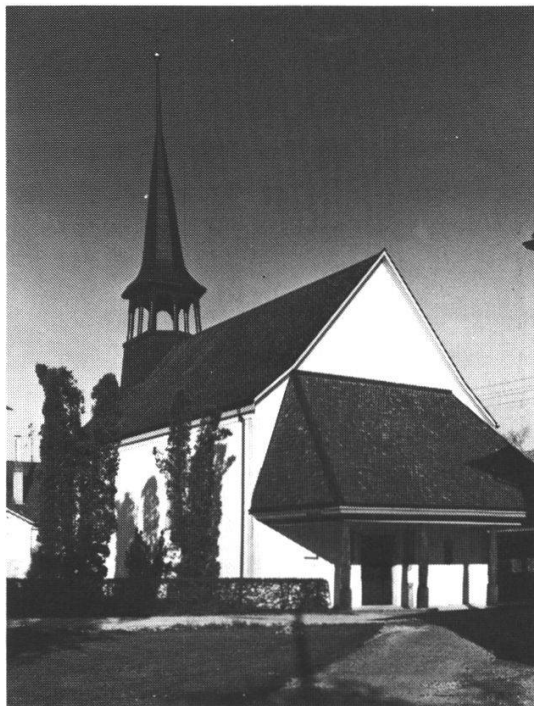
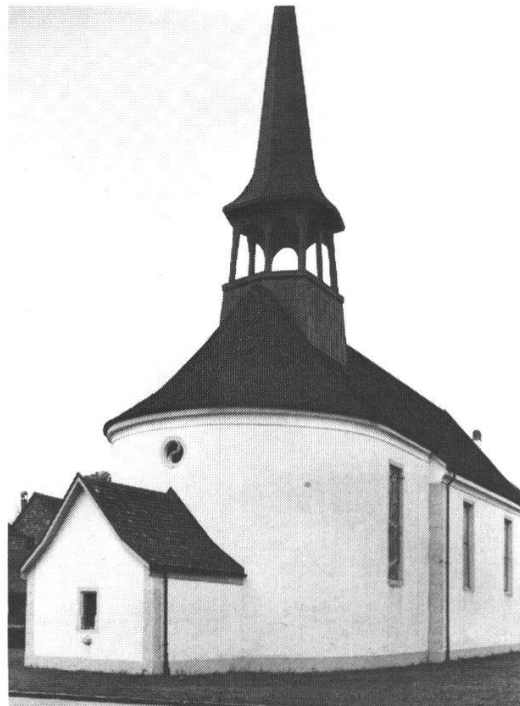
Härkingen: Die alte Kirche mit ihren Schäden und nach der Aussen-Restauration

richtete neue Schäden an. Die Kosten stiegen weit über den Voranschlag von Fr. 80 000 hinaus und betrugen am Schluss fast Fr. 150 000. Aber 1974 stand die letzte der fünf spätbarocken Mitteltäuerkirchen wieder in einem schmucken Kleide da. Sogar die Uhr soll wieder gehen. Die Schulden konnten mit Hilfe der Extragelder für die « Réalisations exemplaires » des Europajahres und mit weiteren Zuwendungen ebenfalls abgetragen werden. Nun drängt sich die Innenrestaurierung auf. Denn es meldeten sich Musikfreunde, welche den Raum als Übungslokal, aber auch für Tonaufnahmen und Konzerte benutzen möchten, andere für Vorträge, Debatten, Ausstellungen, während die Gemeinde die Sakristei für Aufbahrungen beansprucht. Wieder stellt ein Vertreter der Denkmalpflege, diesmal E. Fröhlicher, ein Programm und die Kosten zusammen. Wir freuen uns, dass es nach so langen Bemühungen gelungen ist, diese wertvolle, im Äussern unverändert gebliebene Kirche wenigstens für kulturelle Zwecke für die Nachwelt zu erhalten. Eidgenössischer Experte war Dr. P. Felder. Er vermittelte Fr. 28 000 an Bundesgeldern. Der Kanton zahlte total Fr. 26 000, der Solothurner Heimatschutz Fr. 5 000.

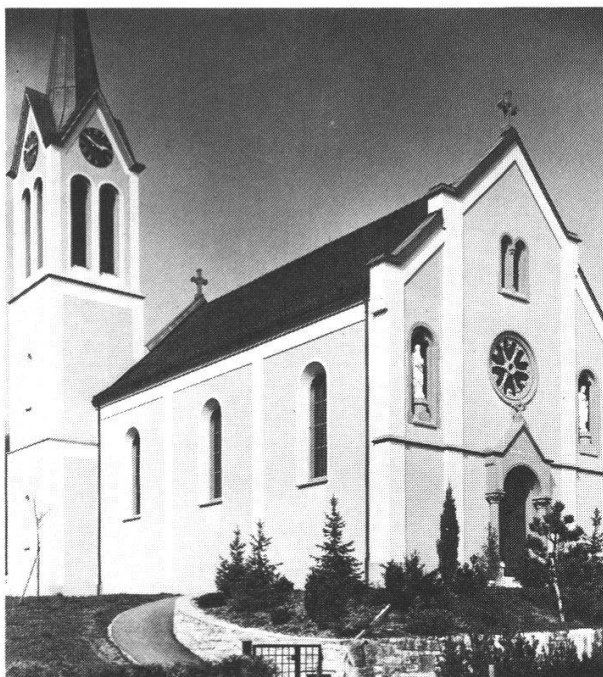
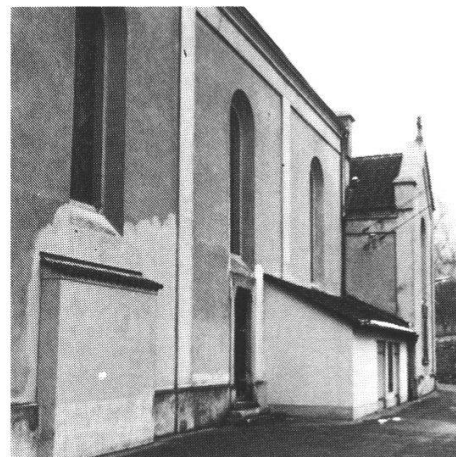
- 246 Wie gediegen eine neugotische Kirche aussehen kann, wenn sie gepflegt ist, beweist das Beispiel von Herbertswil
- 247 Zuvor galt es, verschiedene Auswüchse zu beseitigen

Kirchgemeinde und der Denkmalpflege auf den gleichen Nenner gebracht werden konnten. Bei der Gesamtrestaurierung ging es den Herbetswilern in erster Linie um die Anpassung an die neue Liturgie sowie um Heizung, Bänke und Turmuhr. Wir wollten die Aus- und Vorbauten beseitigt wissen, die Ausstattung behalten und sorgfältig wiederherstellen. Kirchgemeinde und Denkmalpflege erstrebten ein gefreutes Gotteshaus, aber bis sich beide das gleiche darunter vorstellten, brauchte es viel Geduld. Pfarrer L. Ingold und unser Ausschussmitglied Pfarrer F. Lüthi fanden sie, und wir danken ihnen dafür. Das weithin sichtbare Kaisergelb der harmonisch gegliederten Kirche, aber auch die Fassung der Altäre von Malermeister E. Christ, Matzendorf, konnten nachgewiesen werden. Die Kosten betrugen Fr. 600 000; davon waren Fr. 400 000 beitragsberechtigt, was bei 20% einen kantonalen Zuschuss von Fr. 80 000 ergab. Pläne und Bauführung: Architektengemeinschaft Rauber und Latscha.

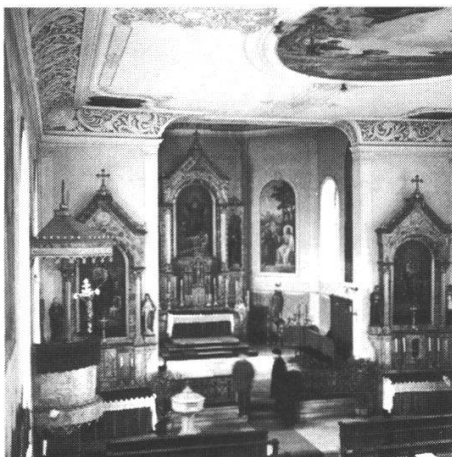
248 Hochwald: Inneres der Pfarrkirche St. Gallus, 1909 sehr üppig ausgemalt und auch sonst recht überladen

*Hochwald, Pfarrkirche.* Die Biedermeierkirche von 1821 steht fast versteckt hinter dem Friedhof abseits der Durchgangsstrasse. Sie ist aussen mit Ausnahme des veränderten Turmhelms völlig erhalten, im Innern jedoch durch eine nachnazarenische Ausstattung verfälscht und mit einer ungeschickten Orgel samt Empore grausam traktiert worden. Ein Restaurierungsprojekt wollte sie dem ursprünglichen Charakter noch mehr entfremden. Doch befolgte die Kirchgemeinde unseren Rat und gab einer Projektvariante den Vorzug, welche den Raum herauschälen und den Zierat auf ein erträgliches Mass beschränken sollte. So wurde es möglich, auch den Bund über Denkmalpfleger F. Lauber, Basel, an der Gestaltung und an den Kosten zu beteiligen. Über das normale Programm hinaus gab es Diskussionen um die Frage, wie weit der Volksaltar ins Schiff vorgezogen werden solle oder dürfe sowie um die Bänke, deren formschöne Docken wir behalten wollten, und um die jetzt offene Emporenbrüstung. Das Hauptaugenmerk galt der Ausstattung. Die nachträglichen Bilder und Ornamente hatten sich den gediegenen neuromanischen

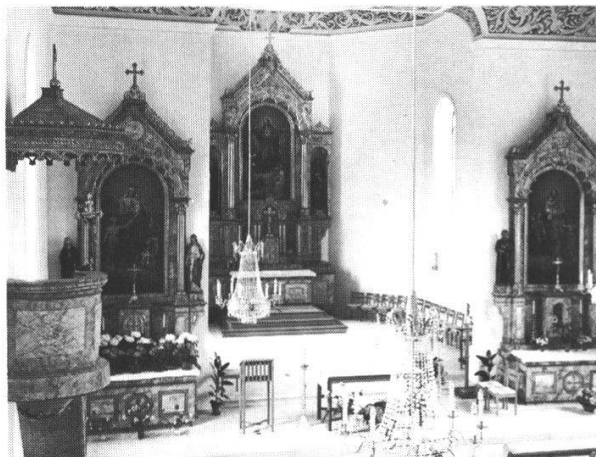
249 Sparsam restauriert und der neuen Liturgie angepasst – ein freundlicher Kirchenraum

Altären unterzuordnen. Restaurator F. Behret aus Riehen löste die heikle Aufgabe mit Bravour. Dass die majestätische Madonna aus der Mariahilfkapelle in neuem Glanz in die Kirche zurückkehrte, krönte die gut gelungene Restaurierung. Wenn ausser Architekt W. Arnold aus Liestal, Bundesexperte F. Lauber und den Präsidenten der Kirchgemeinde und der Baukommission, Nebel und Meier, auch Pfarrer A. Schöbi in den Dank miteinbezogen wird, dann für seine ausgleichende Geduld und Toleranz. An die Kosten von Fr. 763 000 (subventionierbar Fr. 587 000) trägt der Bund 18 %, der Kanton 12 % bei.

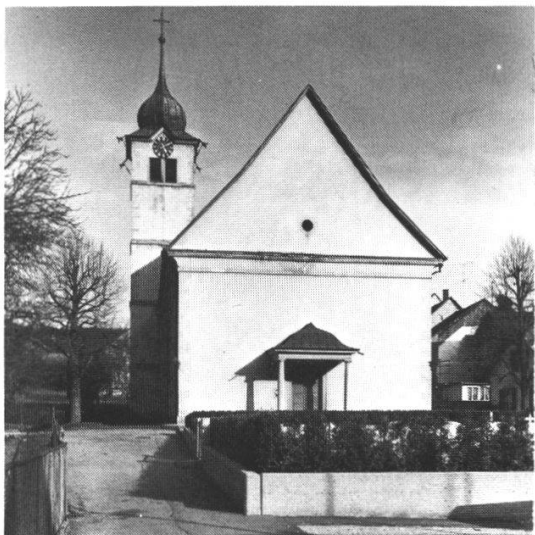
250 Hochwald: Der erweiterte Kirchhof – leider am falschen Ort

Vorgängig der Restaurierung hatten wir uns auch mit der *Neugestaltung des Kirchhofs* zu befassen, wobei wir zu spät eingeschaltet wurden, als dass wir eine grosszügigere Konzeption hätten durchsetzen können. Der Denkmalpflege schwebte vor, es sei das zum Abbruch gekaufte Haus stehen zu lassen als Mehrzweckgebäude, das Areal nördlich der Kirche zu erwerben, um den Kirchhof nach und nach dorthin zu verlegen. Dann sollte man den Platz zwischen Hauptstrasse und Kirche würdig gestalten mit einer Achse zum Kirchenportal.

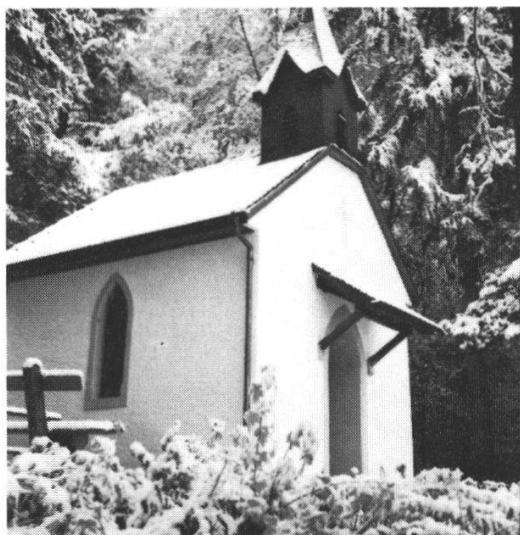
251 Hochwald: Mariahilf-Kapelle – in Eigenarbeit restauriert

*Hochwald, Mariahilf-Kapelle.* 1979 wird die neugotische Kapelle auf dem «Bergli», westlich des Dorfes hundert Jahre alt. Sie hat bereits 1974 ein Festkleid bekommen, als Jubiläumsgabe des Dorneckerberger Maler- und Gipsermeisterverbandes unter der Initiative von M. Scherrer, Seewen. Wie in Derendingen und Fülenbach erhielten wir von dieser sympathischen Geste nicht rechtzeitig Kenntnis, sodass es nicht mehr möglich war, die beidseitigen Auffassungen zu koordinieren. Unsere Anerkennung gilt auch der gepflegten Umgebung der Kapelle.
