**Zeitschrift:** Jahrbuch für Solothurnische Geschichte  
**Herausgeber:** Historischer Verein des Kantons Solothurn  
**Band:** 51 (1978)

**Artikel:** Bericht der Altertümer-Kommission über die Jahre 1971-1976. 40.-45. Folge  
**Autor:** Loertscher, G.  
**Kapitel:** B: Denkmalpflege  
**DOI:** <https://doi.org/10.5169/seals-324681>

## B. DENKMALPFLEGE

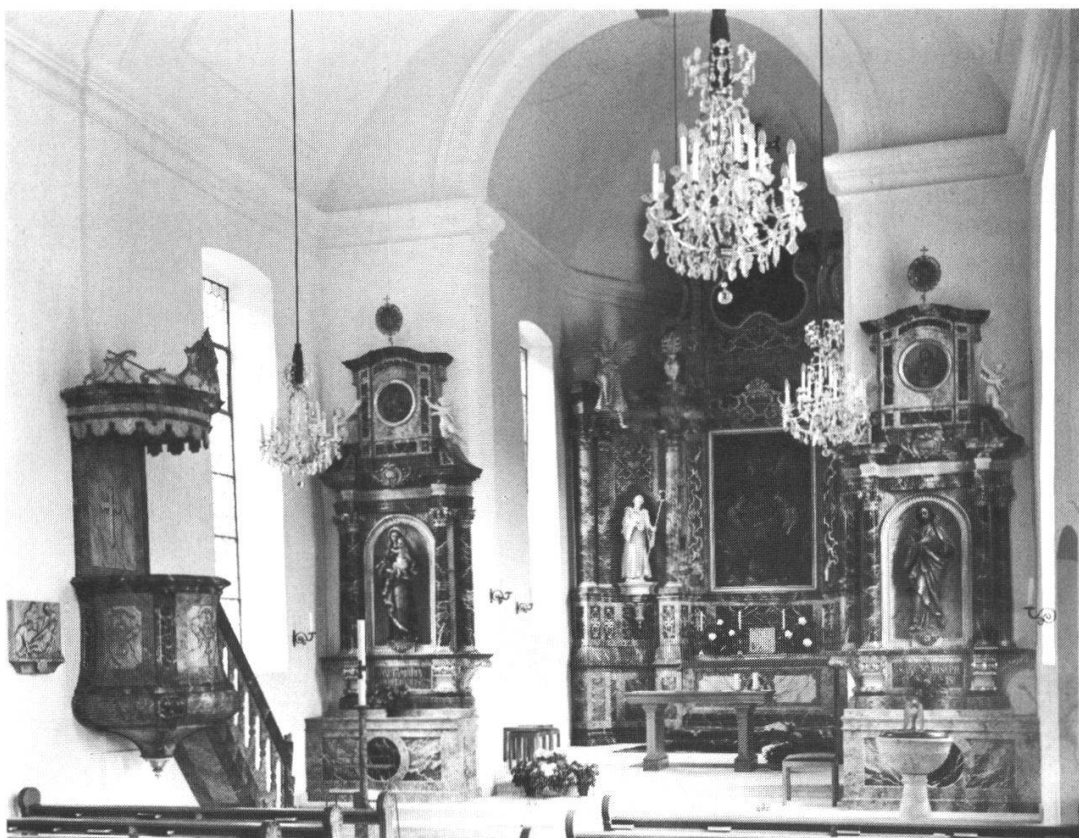
252 Holderbank: Pfarrkirche innen nach der Restaurierung. Die Seitenaltäre warten noch auf die alten Bilder, der Taufstein auf den stilgerechten Deckel

eine Korrektur der westseitigen Strasse beim Eingang mehr Lebensraum bekommt. Nach unguten Erfahrungen bei der Aussenrestauration stellte die Denkmalpflege für das Innere ein Pflichtenheft auf. Der Raum hatte durch die Wölbung von 1912 (damals kam der Turm hinzu) etwas Grosszügiges bekommen. Die allzu aufdringliche Dekoration beeinträchtigte jedoch die Wirkung von Altären und Kanzel. Also mussten die Akzente anders gesetzt werden: Überstreichen der Ornamentik, Herausarbeiten der Stuckprofile. Die Liste umfasste ferner einen Natursteinboden, die Wiederverwendung der alten Docken (mit bequemerem Sitzprofil), eine Änderung der Emporenbrüstung, den Ersatz des Reifenkronleuchters durch Luster in spätbarockem Stil und die Rekonstruktion des zerstörten Taufsteindeckels. Die Bilder, welche der alte Sigrist verwahrt hatte, sollten wieder die Seitenaltäre zieren. Am Hochaltar, einem Régence-Prachtsstück aus der alten St.-Ursen-Kirche, entfaltete Maler und Restaurator F. Gasser sein ganzes Können. Nach Abschluss der Restaurierung, 1974, waren die Gesamtkosten auf Fr. 360 000 gestiegen, die beitragsberechtigten auf Fr. 295 000. Bund und Kanton leisteten daran je 15 %. Bundesexperte Dr. P. Felder. Pläne und Bauführung: Architekt W. Stäuble, Solothurn.

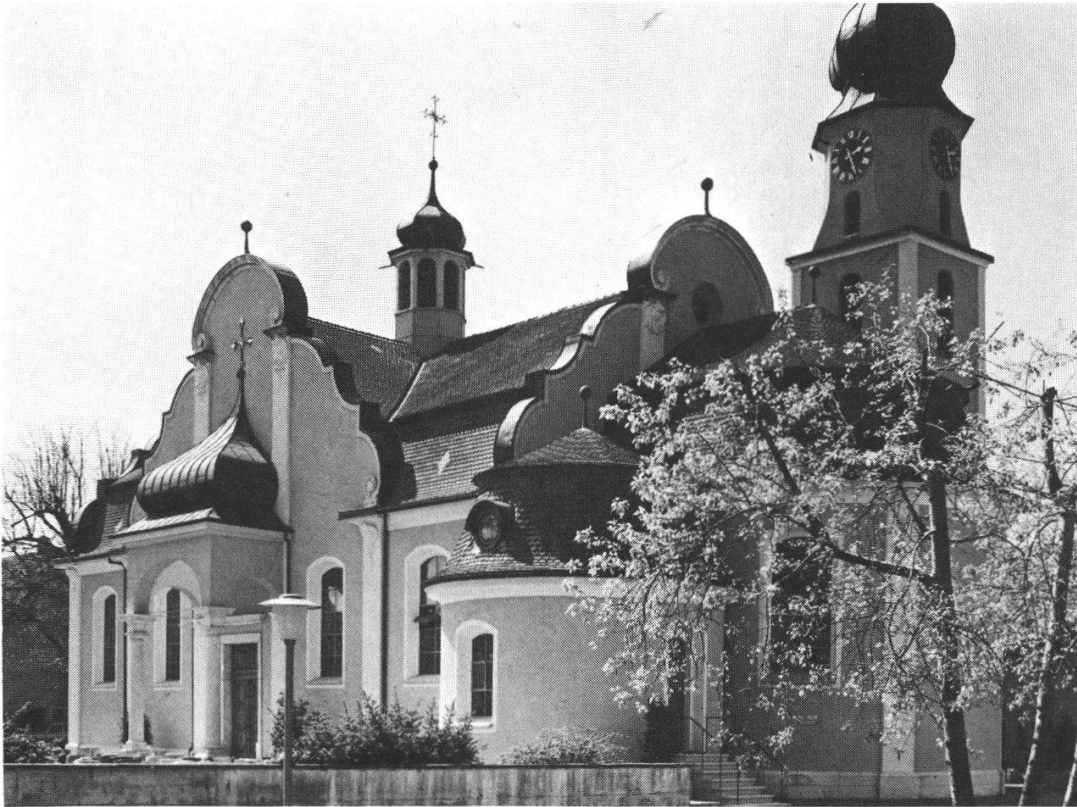
253 Kestenholz: Die Pfarrkirche von Südosten nach der Restaurierung. Glücklicherweise wurden aussen nur Details verändert, und innen nur jene Teile der Ausstattung neu gemacht, die reversibel sind

Bernet, Zug (Bauleitung Meier). Die brillanten neubarocken Altäre waren nachgedunkelt und beschädigt, die Vergoldungen jämmerlich geflickt; Statuen und Bilder verlangten besondere Sorgfalt. Restaurator P. Jordi aus Bern legte hier seine « Meisterprüfung » ab und bestand sie mit Auszeichnung. Weniger überzeugend waren dem Glaser die Neuverbleiung der alten Scheiben und die Gestaltung zweier wieder geöffneter Fenster an der Westseite gelungen. Der Durchhaltewille des ebenso beharrlichen wie verhandlungsbereiten Kirchenpräsidenten, F. von Däniken, hat sich gelohnt – auch finanziell, konnte er doch für seine Kirchgemeinde total etwa Fr. 400 000 an Subventionen entgegennehmen. Bewährter Bundesexperte war Dr. P. Felder.

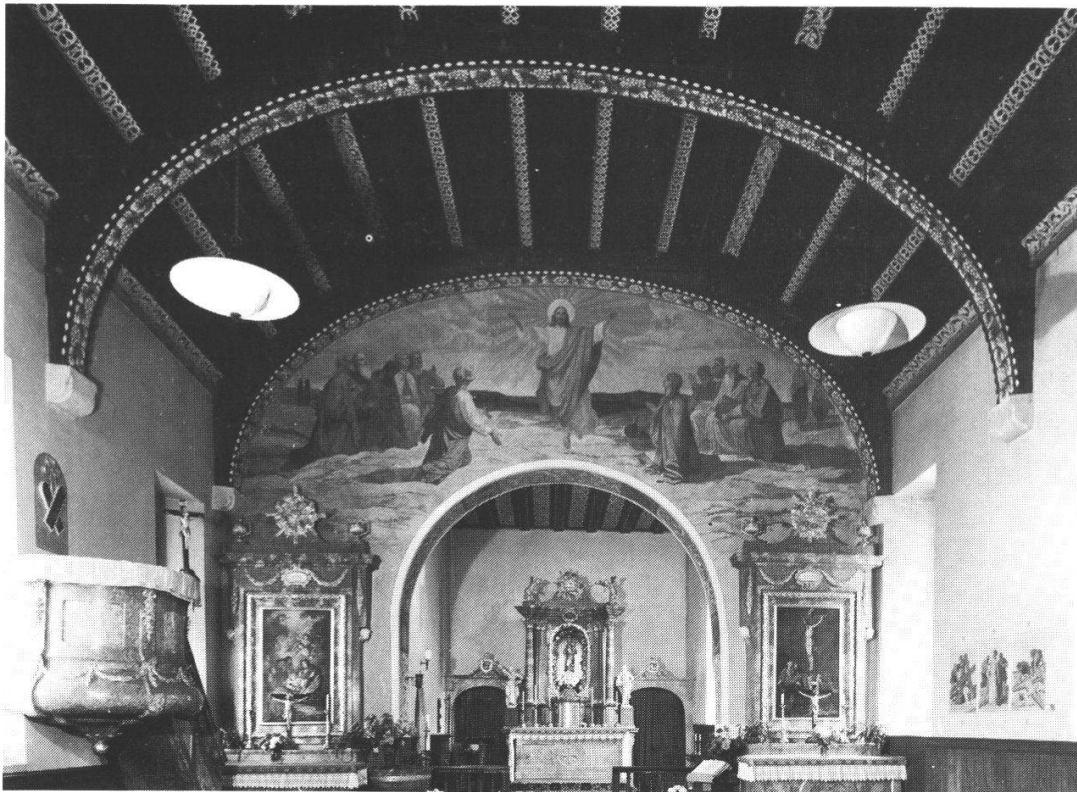
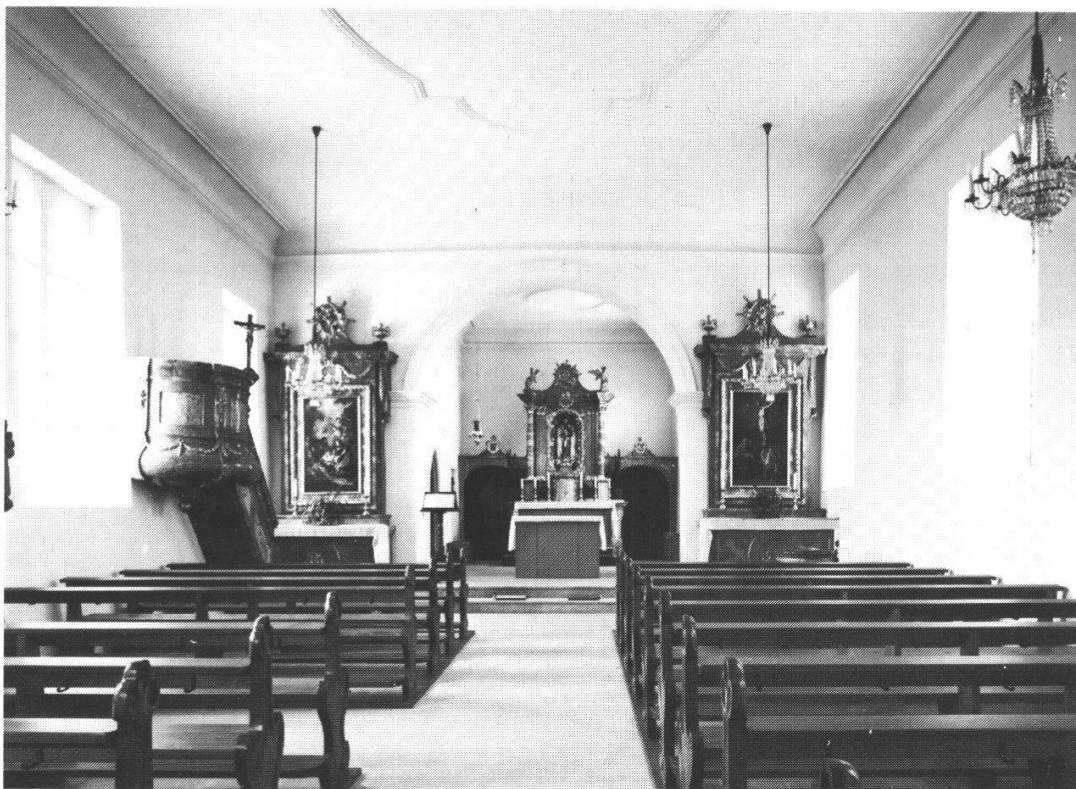
Kienberg: Pfarrkirche. Das Innere vor und nach der Radikalkur

- 254 Pisonistil und Heimatstil passten schlecht zueinander. Jedes zu seiner Zeit und an seinem Ort!
- 255 Im wiederhergestellten Ambiente von 1777 fehlt nur der (leider verlorene) Schalldeckel der Kanzel

*Kienberg, Pfarrkirche.* Die über dem Dorf erhöht gelegene Kirche aus der Zeit des Dreissigjährigen Krieges lässt an ihren Zwillingsfenstern (ähnlich wie die Kirche Gänsbrunnen) den Einfluss der Kapuzinerkirche von Solothurn erkennen. 1777 erhielt das Gotteshaus eine Ausstattung, worüber der Pfarrer in seinem Tagebuch vermerkte: «In diesem Jahr ist die Kirche Kienberg zu ihrer ganzen Vollkommenheit gelangt, in demselbigen 3 Neue Altäre sambt Kantzel und Taufstein von Compositions-marmor gemacht.» Er erwähnt auch, dass die Zeichnungen von «Paul Antoni Pisoni, Baumeister von Solothurn», und diejenigen für den Taufstein von «Josef Martin Fröweis, Stuccator von Rheinfelden», gemacht worden seien. Eine Kopie des Einsiedler Gnadenbildes von Johann Baptist Babel und Altarblätter von Josef Baader ergänzten die hervorragende Ausstattung. Die Kienberger zeigten wenig Respekt vor diesen Kunstwerken, als sie 1908 der allgemeinen Verachtung des «Zopfstils» und der Überschätzung des damals aufkommenden «Heimatstils» folgend, ihre Kirche von H. Flügel völlig umbauen liessen. Zwar behielt man die Altäre, doch entfernte man die Deckel an Taufstein und Kanzel. Aber der Widerspruch zwischen den vornehm differenzierten Meisterwerken des Spätbarock und der erdnahen, eher nordischen «Volkskunst» in der bemalten Holztonne und der Empore, verstärkt durch die nachnazarenische Bergpredigt am Chorbogen, war fast unerträglich. Schon 1964, als die Verhandlungen begannen, hofften wir, mit Hilfe einer Bundes-subvention die Einheit des Raumes wiederherstellen zu können. Das Äussere freilich mit der – ebenfalls importierten – Gestalt des Turmes musste aus Kostengründen bestehen bleiben. Wir machten auch Konzessionen bei der Vergrösserung der Sakristei an der Chor-Rückwand. Der Präsident der EKD, Prof. A. Schmid, stimmte nach einem Augenschein diesem Kompromiss zu, und schliesslich gelang es, auch die Kirchgemeindemitglieder davon zu überzeugen. Die Hürde schien, nach sechsjährigen Verhandlungen, endlich genommen. Aber die grossen Schwierigkeiten begannen erst jetzt. Wegen der Hochkonjunktur kamen die Bauhandwerker nicht oder arbeiteten nur zur linken Hand, und der Architekt war lange Zeit krank. Unstimmigkeiten innerhalb der Kirchenleitung erschwerten die Verhandlungen, z.B. über die Anpassungen an die neue Liturgie, den Boden, die Bänke, die Empore und die Orgel. Dass dennoch nach drei Jahren, 1974, das Gotteshaus wieder geweiht werden konnte, ist weitgehend das Verdienst des Kirchenpräsidenten, Ammann A. Belser. Endlich waren die Decken nach den Fröweis'schen Profilen rekonstruiert, waren die Altäre aus Stuckmarmor und die Bilder durch Restaurator Häusel aus Rheinfelden ausgebessert und aufgefrischt, hingen wieder stilgerechte Luster von der rekonstruierten Decke. Warten mussten

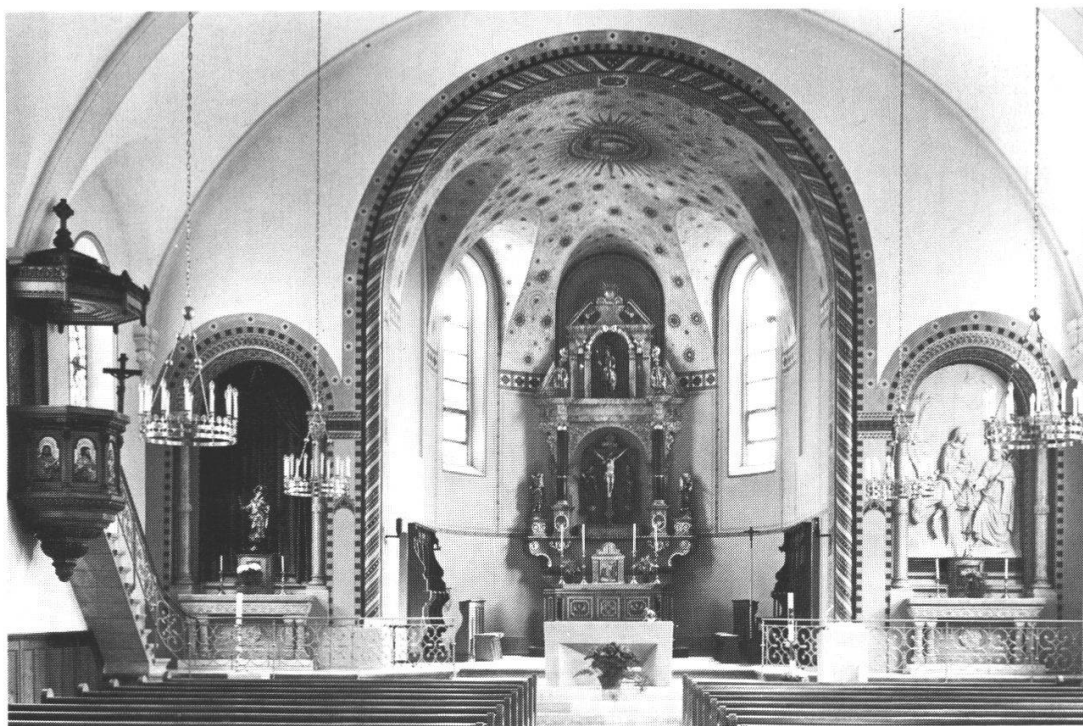
256 Kleinlützel: Pfarrkirche nach der Innenrestaurierung. Die farblose Fotografie gibt keinen Begriff von der eindrucklichen neuen Raumstimmung

ergänzte den fehlenden Zierat nach einer undeutlichen Fotografie. Für die Farbgebung des Raumes, für die Erneuerung der Altar-Marmorierung und für die Fassung der Statuen war Maler und Restaurator F. Gasser aus Breitenbach verantwortlich, für die Gesamtausführung Architekt G. Gerster, Laufen. Die definitiven Gesamtkosten waren Ende 1976 noch nicht bekannt. Der Kantonsbeitrag beläuft sich auf rund Fr. 55 000.

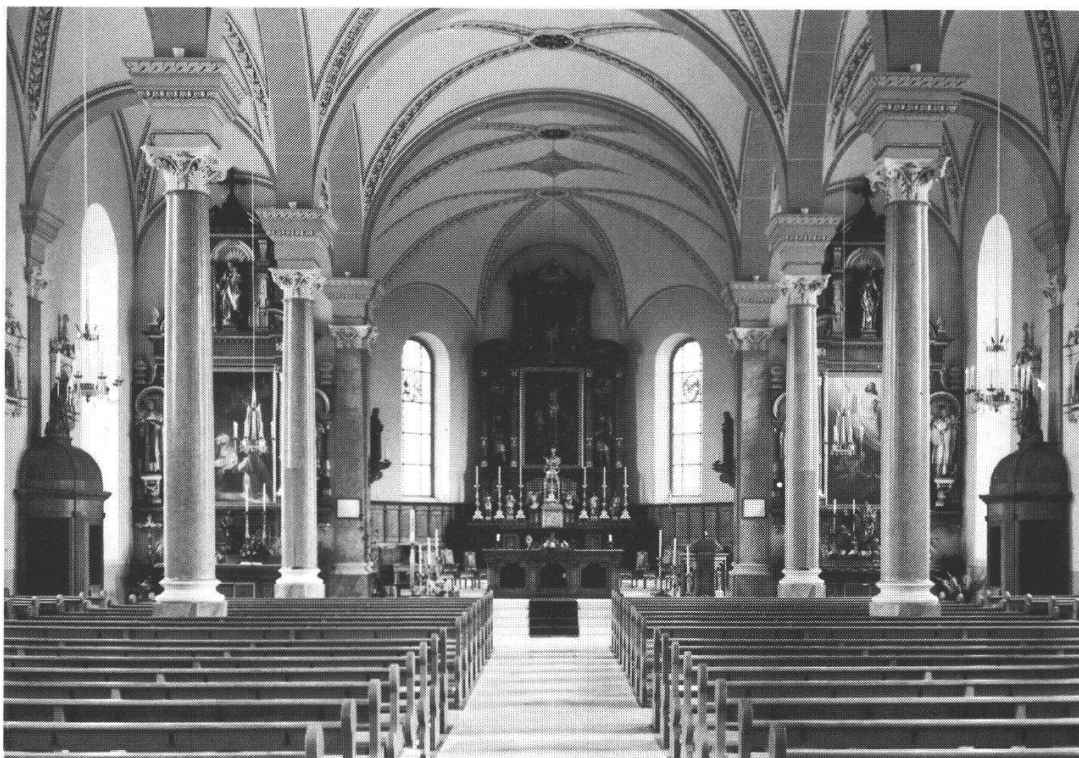
257 Kriegstetten: Pfarrkirche. Die geräumige Halle von Hardegger (1907) und die damalige Ausstattung sind geblieben. Die Kanzel und der vorgezogene Altar waren der Preis

für die Baubelange der Kirche, W. Baschung, das Ambiente des Kirchenraumes beibehalten und mit der Denkmalpflege zusammen arbeiten wollte. Es ging um die Erhaltung der eindrucksvollen dreischiffigen Halle, die August Hardegger 1907 eingebaut und mit Ausstattungsstücken im Stil der Neurenaissance bereichert hatte. Der Bericht des Hardegger-Forschers, Dr. A. Meyer, bewirkte, dass sogar Bundesmittel für die Restaurierung flüssig gemacht werden konnten. Auch hier ein helvetischer Kompromiss: Wir mussten Kanzel und Bänke preisgeben und zulassen, dass der Chorboden für den neuen Altar ins erste Schiffsjoch vorgezogen wurde. Dafür blieb der übrige Bestand von 1907 erhalten und wurde aufs Sorgfältigste restauriert. Mit viel Geschick frischte Malermeister Kärle die Wände und Gewölbe und die Ornamentbänder auf. Als ebenso heikel erwiesen sich die Beizarbeiten an den verschiedenen Holzarten, ausgeführt von der Firma Schwitter. Die Madonna im weichen Stil (Anfang 15. Jh.), ein Glanzstück der Kirche, hätten wir gerne im Zentrum des Seitenaltars gesehen. Ein Entscheid darüber ist noch nicht gefallen. Indessen muss der wuchtige Taufstein von 1680 seinen bombierten Deckel wieder bekommen. In andern Fragen: Volksaltar (aus der ehemaligen Kommunionbank), Chorgetäfer, Orgel, Stationen war rasch eine Einigung erzielt. Die Arbeiten dauerten anderthalb Jahre bis im Sommer 1974 und wurden von Architekt U. Stampfli und Bauführer Hertig geleitet. An die subventionierbaren Kosten von Fr. 600 000 konnte Bundesexperte Dr.P.Felder 15 % vermitteln. Der Kanton leistete 10 %.

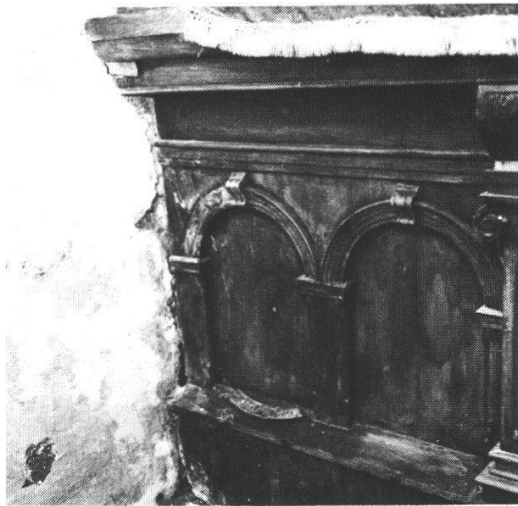
259 Einmal ein Detail aus dem Katalog der Probleme: Feuchtigkeit, Algen, mürber Verputz, vermodertes Holz in einer Altarecke

*Lostorf, Bad-Kapelle.* Sie war während zehn Jahren eines unserer grössten und daher liebsten Sorgenkinder, weil sie wie das Bad, nicht unter Schutz stand und kein Geld für die Restaurierung vorhanden war. Dabei drang von oben und unten Wasser ein, die Risse nahmen zu, die Fenster waren eingeschlagen, das Türmchen stand schief, das Klebedach drohte abzufallen. Die Familien Meidinger und Fuchs und die Zunft zu Wartenfels setzten sich für die Kapelle ein, nach dem Brand des Bades auch Oberst Guldemann und Prof. Leo Schürmann. Aber, weil es mit dem Wiederaufbau des Bades nicht vorwärts gehen wollte, konnte auch das Programm nicht verwirklicht werden, das wir 1966 mit Lehrer J. Meier, unserem Vertrauensmann in Lostorf, aufgestellt hatten. Erst 1974, nach einem Wechsel im Verwaltungsrat, gab Direktor Zuber den Auftrag, die total verwahrloste Kapelle wieder instandzustellen. Dabei bewährten sich erneut die Baufachleute Luratti und Stuppan, welche gerade so viel erneuerten, als unbedingt nötig war. Als Zeichen des guten Willens und als Vorleistung hatte die Denkmalpflege die Restaurierung des hübschen, ungefassten Altärs aus Nussbaumholz übernommen. Die Stipesverkleidung war arg

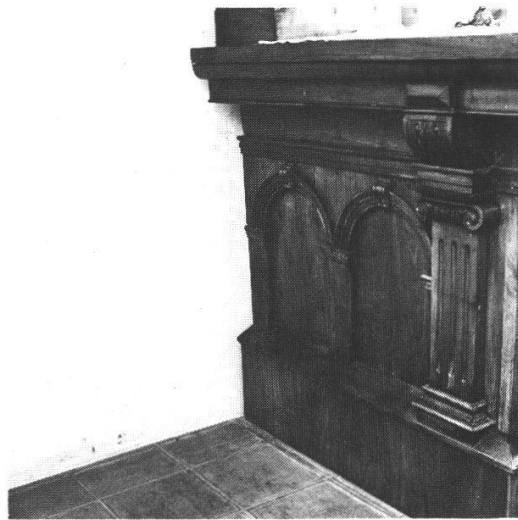
260 Die Schäden sind beseitigt. Denkmalpflege ist mehr als ästhetische Schwärmerei

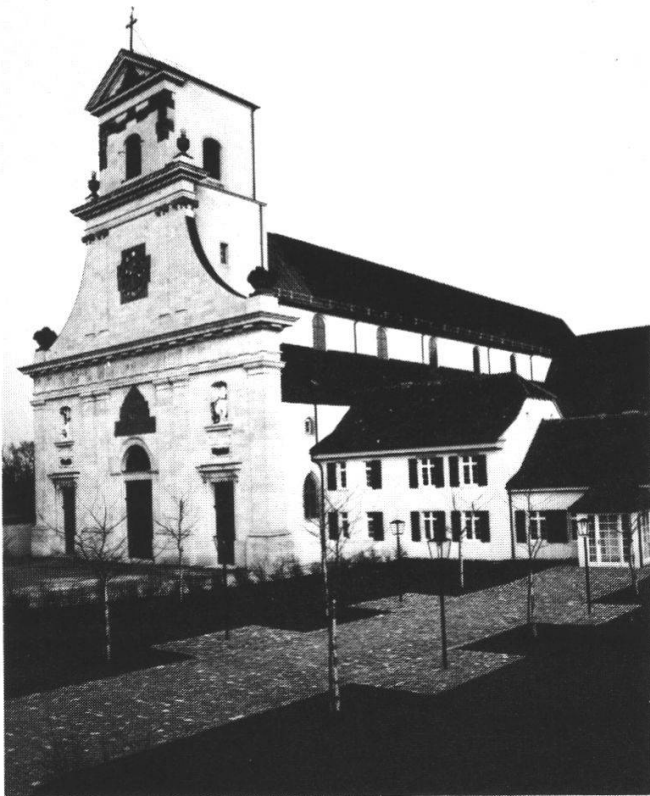
- 261 Die klassizistische Schauwand der Kirchenfassade musste dringend repariert werden
- 262 Die Gelegenheit wurde genutzt, um alle Einzelheiten wiederherzustellen: Allegorie des Glaubens und Bauinschrift des Abtes Placidus Ackermann, 1834
- 263 Immer wieder fielen Teile der Fassaden-Verzierungen herunter
- 264 In den alten Dimensionen neu erbauter Mittelteil des westlichen Klosterflügels. Hier wird künftig der Eingang zum Kloster sein
- 265 Die ganze Westfront des Klosters mit dem zum Zellentrakt ausgebauten ehem Holzschopf
- 266 Das dem Kloster südlich vorgelagerte Gebäude wurde vom Holzschopf (mit östlichem Wohnteil) zum Zellentrakt mit Kulturgüterschutzraum aufgewertet. An den frühern Holzschopf soll die Bretterverschalung erinnern

Sturmschäden verlangten gebieterisch die Restaurierung der *Kirchenfassade*. Das Ausmass der vorzunehmenden Arbeiten an Quadern, Gesimsen und plastischem Schmuck wurde erst deutlich, als

das Gerüst stand. Es waren umfassende und dementsprechend kostspielige Arbeiten (Jurassische Steinbrüche, Cueni AG, Laufen). Bei dieser Gelegenheit wurden alle Dachanschlüsse erneuert, ebenso der Turmhahn und die Ziffern der Uhrentafel, während die Portalflügel zum bessern Wetterschutz einen Anstrich in «St.-Ursen-Grün» erhielten. Die Zierelemente der Fassade sind in der Farbe des roten Sandsteins auf uns gekommen, die Figuren und Schrifttafeln dagegen in Schwarzlasur. Bilddokumente zeigen jedoch einheitlich die helle, warme Steinfarbe. Da man sich über das Vorgehen noch nicht im klaren war, beliess man – vorläufig – die Naturfarbe des Sandsteins, während die allegorischen Figuren von neuem den hellen Steinton erhielten.

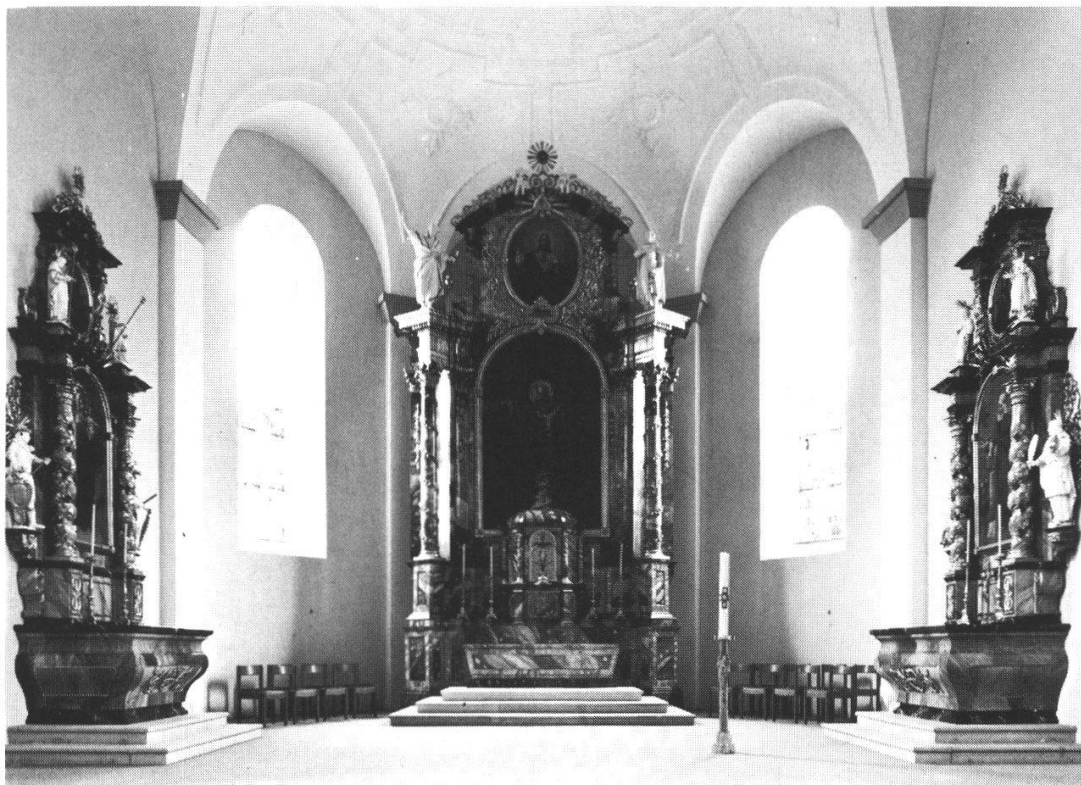
267 Mümliswil: Pfarrkirche. Die restaurierten Altäre, jetzt im Chor aufgestellt

Altäre) behindern die neue Form der Liturgie nicht, verleihen jedoch dem weiten und nüchternen Kirchenraum erst die sakrale Würde.» Weil uns die Kirchenbehörde das nicht glauben wollte, machten wir Fotomontagen, doch wurde uns verwehrt, diese Fragen an einer Kirchgemeindeversammlung zu erläutern. Wir wandten uns hierauf an den Herrn Bischof, der die Ansicht vertrat, dass bleiben solle was wertvoll sei, falls es die neue Liturgie nicht beeinträchtige. Die schliesslich erzielte Vereinbarung erlaubte, die drei Altäre zu restaurieren und zusammen im Chor aufzustellen, die zwei Nebenalteäre an den Seitenwänden. Die Kanzel musste allerdings verschwinden. Das war zwar in unsern Augen ein schlechter Kompromiss, aber die wertvollsten, das Gemüt ansprechenden Kunstwerke waren gerettet und blieben in der Kirche. In einer Kirche, die von Architekt H.J. Sperisen im Geschmack unserer Zeit umgewandelt worden ist. Die Retabel, Statuen und Bilder vom frühen 17. bis späten 19. Jahrhundert befreite Restaurator P. Jordi, Bern, von Übermalungen und nahm sie fachmännisch in Behandlung. Sie sind zur Zeit der Niederschrift dieses Berichtes in ursprünglicher Form und Fassung wieder aufgestellt. Schon jetzt bedauern viele Mümliswiler, dass die Seitenaltäre nicht mehr am traditionellen Ort stehen. Das geliebte und neu erstrahlende Kleinod bleibt der Wendelinsaltar. Die von anderer Hand weitgehend erneuerte St. Anna selbdritt vermag jedoch die Herzen nicht zu erobern. An der Restaurierung der Altäre wird sich die kant. Denkmalpflege mit 25%, das sind Fr. 25 000, beteiligen.

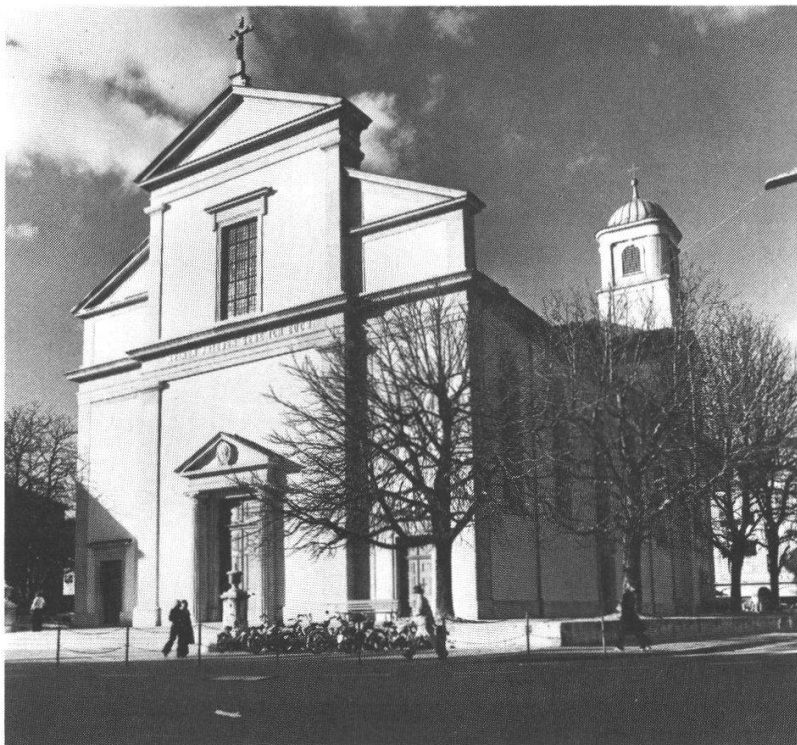
268  
Olten:  
Stadtkirche. Die  
Christkatholische  
Kirchgemeinde  
liess das Äussere  
sorgfältig restau-  
rieren

*Olten, Stadtkirche.* Wegen Dachschäden und undichten Fenstern musste die Christkatholische Kirchgemeinde im Jahre 1973 teuren Erneuerungsarbeiten zustimmen, die schliesslich Fr. 600 000 betrugen und wovon nur der neue Anstrich in Erscheinung trat. Trotzdem war es ein wichtiges und notwendiges Unternehmen. Es gebührt sich, dem Kirchgemeindepräsidenten, H. Hohler, dem Baupräsidenten, R. Wyss, Pfarrer F. Ackermann und den die Arbeiten begleitenden andern Vertretern der Bauherrschaft und dem Architekten, A. Kissling (Bauführung: Schwaller), für die Zusammenarbeit herzlich zu danken und ihnen für die nüchterne Beurteilung der Notwendigkeiten unser Lob zu spenden. Es liest sich zwar einfach: Naturstein restaurieren, neuer Verputz, neue Fenster, Dachbleche auswechseln und Dach mit alten Ziegeln umdecken; dazu die Erneuerung von Turmkreuz, Beschriftung und Fassung der Türen; Einbeziehung der Umgebung innerhalb des Sockels. Dahinter verbargen sich aber zahllose Probleme, die mit Hilfe des Bundesexperten, Dr. P. Felder, in gründlicher Aussprache bereinigt werden konnten. Es ist nicht ungefährlich, mit Bauhandwerkern zu arbeiten, denen die Methoden und Techniken der Denkmal-

Speziellen Dank verdienen die Stadtbehörden. Sie übernahmen es, auf unseren Wunsch, den umlaufenden erhöhten Unterbau mit rasterartigem Muster zu pflästern. Der Bund übernahm Fr. 150 000, der Kanton – gemäss Verpflichtung – Fr. 100 000 der Kosten, die insgesamt subventionierbar waren.

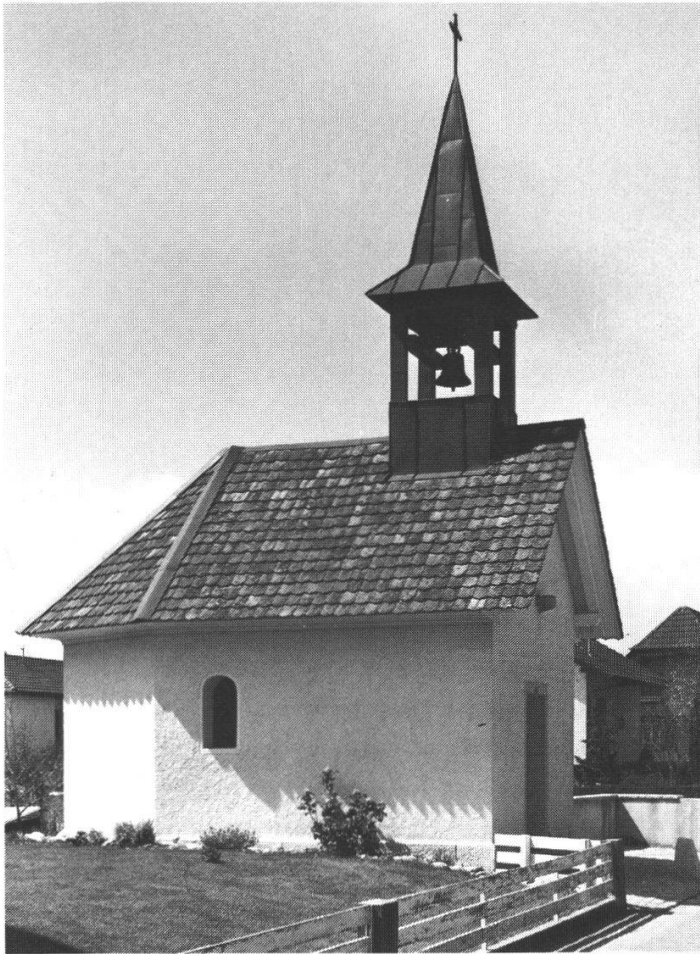
272 Recherswil: Kapelle St. Joseph nach der Restaurierung. Noch fehlt eine würdige Statue für die Konsole über dem Eingang

*Rechterswil, Kapelle St. Joseph.* Schon wegen der misslichen Umgebung war es an der Zeit, hier etwas zu unternehmen. Der Kultusverein Rechterswil beauftragte im Jahr 1973 Architekt W. Schwaller aus Halten, die Restaurierung vorzubereiten. Zusammen mit der Denkmalpflege wurde versucht, die Stilwidrigkeiten der letzten Renovation zu beseitigen und die äussere Gestalt vom Ende des Dreissigjährigen Krieges (um 1648) wiederherzustellen. Das betraf Türmchen, Dach und Vordach. Innen mussten wir bei Boden und Bänken nachgeben, erreichten aber eine bessere Gestaltung des Altarbezirks für die handfesten Figuren von Maria und Johannes und das ausdrucksstarke Kruzifix von 1648. Mit Mühe gelang es, den kleinen Vorplatz etwas freundlicher zu gestalten. Weil am Äussern etliche denkmalpflegerische Eingriffe notwendig waren, übernahmen wir 25% der beitragsberechtigten Kosten. Das waren Fr. 12 600. Noch fehlt ein Ersatz für den nicht wiederherstellbaren Gipsabguss der Marienfigur über dem Eingang. Könnte es nicht ein modernes Bildwerk des hl. Joseph sein?

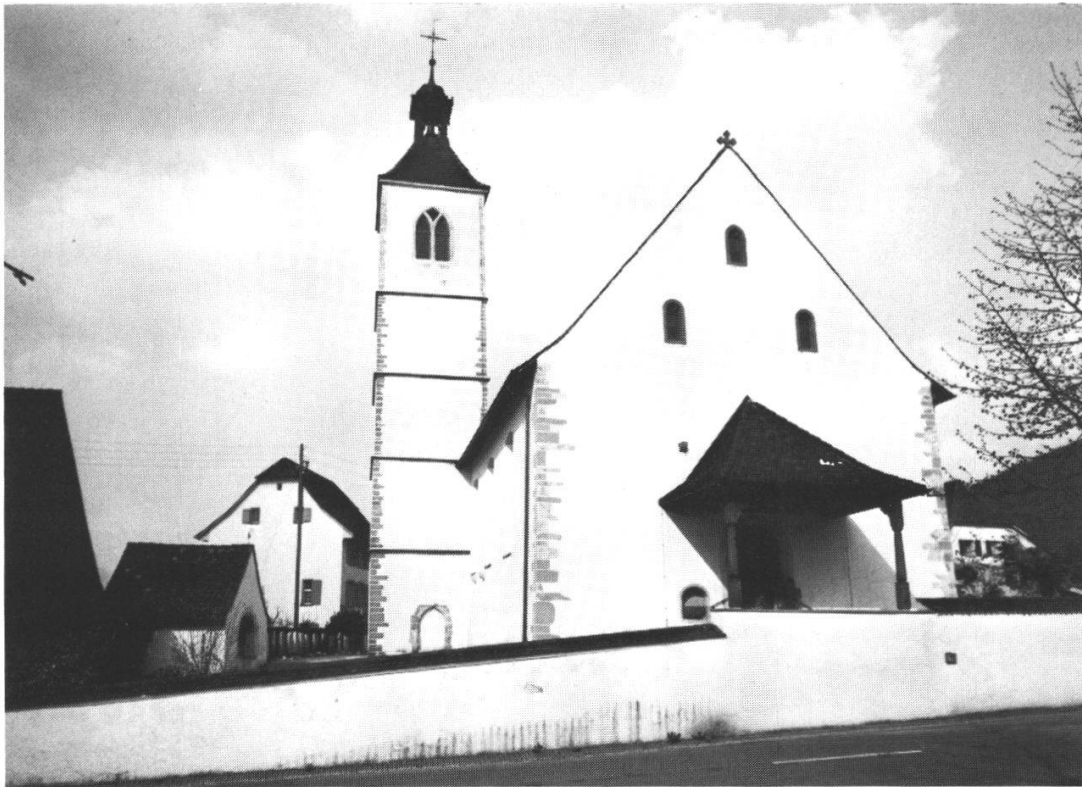
273 Rodersdorf: Der imposante Kirchenbezirk mit Pfarrkirche, Pfarrhaus, ehem. Beinhaus und Pfarscheune – alles restauriert, bis auf das Innere der Kirche

*Rodersdorf, Pfarrkirche.* Der eindrucksvolle Kirchenbezirk mit Kirche, Beinhaus, Pfarrhof und Schopf in alter Umfriedung und mit der ehemaligen Pfarrscheune, wird seit den 60er Jahren restauriert. Nach dem Pfarrhaus und dem Kirchturm folgte im Jahr 1971 die Aussenrestaurierung des Gotteshauses, dessen Dach so beschädigt war, dass Mauerwerk und Inneres darunter litten. Auch hier halfen Denkmalpfleger F. Lauber und Prof. P. Haller mit ihrer Erfahrung. Die Feuchtigkeit von unten und oben war zu beheben, Verputz und Anstrich zu erneuern, die Vordächer in Ordnung zu bringen und das ehemalige Beinhaus instandzustellen. Man verzichtete auf einen Architekten und

übertrag die Leitung dem pensionierten einheimischen Bauführer H. Gröli. Bald zeigten sich jedoch schwierige Probleme. Der Turm wies bereits Wetterschäden auf, weil die Zusammensetzung des Mörtels offensichtlich nicht geklappt hatte. Zu den technischen gesellten sich somit auch finanzielle Streitfragen; die Gegensätze zwischen dem alten Praktiker und den «Theoretikern» der Denkmalpflege tauchten wieder auf. Aber mit Humor und Toleranz wurde Unmögliches möglich, ? sogar das heimliche Auswechseln des falsch dimensionierten Pultdächleins über dem Südeingang. Es ist den Rodersdorfern zu gönnen, dass diese Arbeiten dank der regionalen Bedeutung der Kirche und der intakten Baugruppe vom Bund mit 25%, vom Kanton mit 16⅔% unterstützt wurden. Für den Kanton sind dies Fr. 76 000. (Vgl. Jurablätter 1975, Heft 8.)

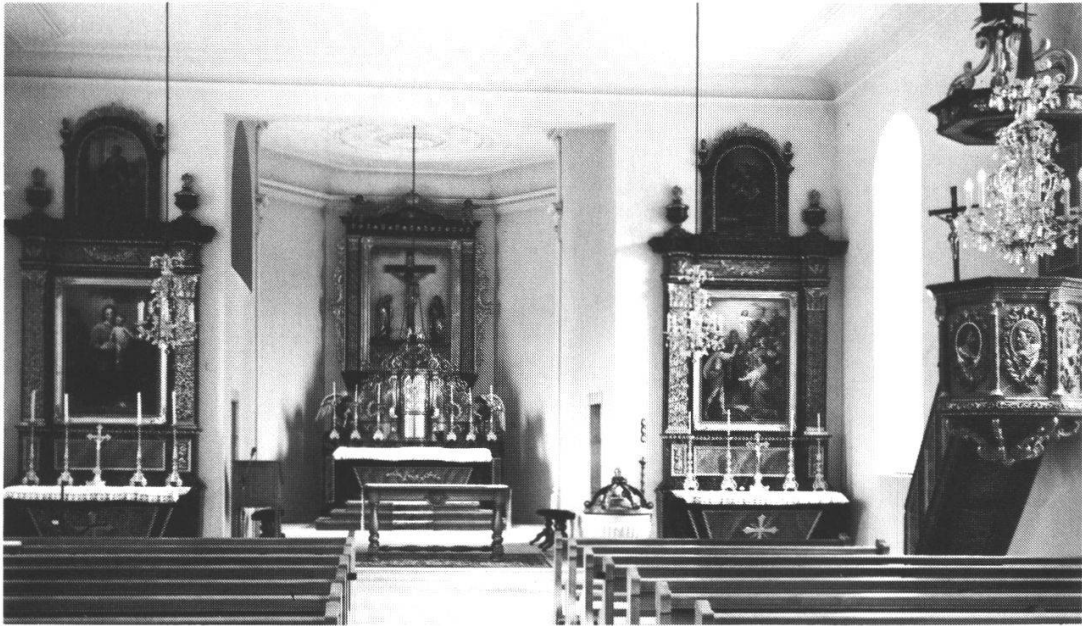
277 St. Pantaleon: Das Innere der Pfarrkirche nach der Restaurierung

auch Abschrotungen an Fensterbögen, namentlich aber Wandbildfragmente, bestätigten die aktenmässigen Baunachrichten (vgl. Kdm Sol. III, S. 308): Turm anfangs 16. Jahrhundert, Schiff um 1560. Die beiden Malschichten, wovon die obere 1629 datiert war, bestanden nur aus kleinen Überresten, die von H.A. Fischer, Bern, kopiert wurden. Die Arbeiten umfassten das übliche Programm: Boden, Heizung, Bänke, Gipsabrieb, Fenster, Empore, neue Beichtstühle. Der Stil entspricht jenem der Kirche Büren. F. Lorenzi, Kaltbrunn, restaurierte auch hier mit gewohnter Sorgfalt Altäre und Kanzel, bevor er dem fernen Kanton Solothurn Valet sagte. Architekt W. Arnold, Liestal, entwarf den Volksaltar – einen gedrechselten Tisch – und den Ambo in Form eines Lesepultes. Als alles in Minne verlaufen war, hatten wir noch Mühe mit den klavierstuhlartigen Zelebrantensitzen und dem Orgelprospekt, für dessen stilgemässe Gestaltung die Kirchgemeinde kein Musikgehör aufbrachte. Unser Beitrag: 25% der subventionierbaren Kosten, d. h.  $\frac{2}{3}$  des Bundesbeitrages, für Kircheninneres und Kirchhof-erweiterung zusammen Fr. 53 500. (Vgl. S. 290 f.)

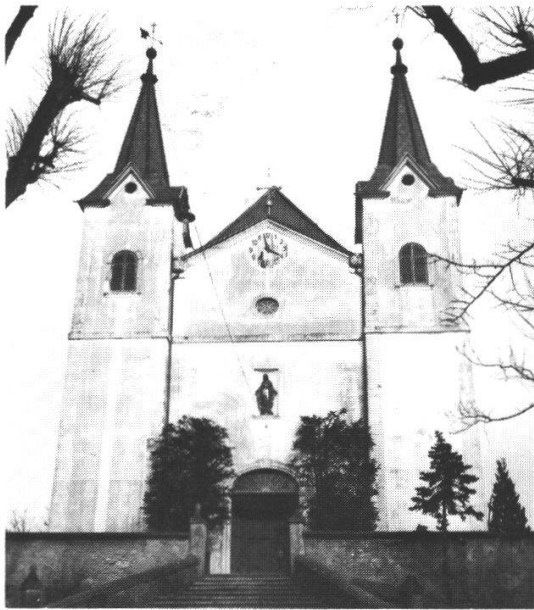
- 278 Freitreppe und Fassade vorher
- 279 Die auf dem Hochaltarbild dargestellte Fassade zeigt die ungefähre Form der Kuppelhelme
- 280 Freitreppe und Fassade nachher. Noch fehlt die Nischenstatue
- 281 Das Missverhältnis zwischen dem mächtigen Kirchenschiff und den schäbigen Turmspitzen ist deutlich
- 282 Schiff und Fassade stehen wieder in Einklang

Zugstangen und andern technischen Eingriffen gesichert werden. Das war besonders wichtig, da die Denkmalpflege – und das war Bedingung für die Teilnahme des Bundes – bei der Kirchgemeinde durchgesetzt hatte, die ursprünglichen Turmhelme zu rekonstruieren. Nach der Darstellung auf dem Hochaltarbild und nach den Aussagen alter Leute besass die Kirche von 1823 zwei Kuppelhelme, die man später zur Einsparung von Reparaturkosten durch zwei mickrige Turmspitzen ersetzte. Dadurch bekam das Kirchenschiff ein Übergewicht, wie die Vergleichsfotos (Abb.S.339) zeigen. Weil zuverlässige Bilddokumente fehlten, studierten Architekt W. Arnold und der Schreibende die verwandten innerschweizerischen Turmlösungen der damaligen Zeit und – da wir Verbindungen vermuteten – das nachgelassene Planmaterial von Niklaus Purtschert im Staatsarchiv Luzern. Schliesslich kristallisierte sich eine elegante und ausgewogene Kuppelform heraus, die, im Modell vorgestellt, die misstrauischen Seewener endlich zu begeistern vermochte. Sie konnten es kaum erwarten, bis die beiden Turmschäfte ihre profilierten Mauerkronen aus Naturstein erhalten hatten und ein Helikopter die Turmhauben samt den Laternen aufsetzte. Am 25. August 1973 war es so weit. Das grosse Ereignis wurde allenthalben in den Zeitungen erwähnt. Viel Flick- und Kosmetikarbeit war noch vonnöten, und auch die monumentale Freitreppe musste neu gesetzt werden. Immer noch fehlt in der Fassadennische ein Abguss der verwitterten barocken Madonna. Das Original soll später im Kircheninnern einen Ehrenplatz erhalten. Von den guten Geistern aus Seewen, die uns, auch bei stürmischen Debatten in der Kirchgemeinde, stets die Stange hielten, möchten wir besonders dem Präsidenten, A. Hofer, ein Kränzchen winden. Architekt W. Arnold hatte wie immer die Kosten sehr zuverlässig veranschlagt. Von Fr. 550 000 waren nur Fr. 20 000 nicht beitragsberechtigt. Der Kanton leistete Fr. 106 000, das sind 20%.

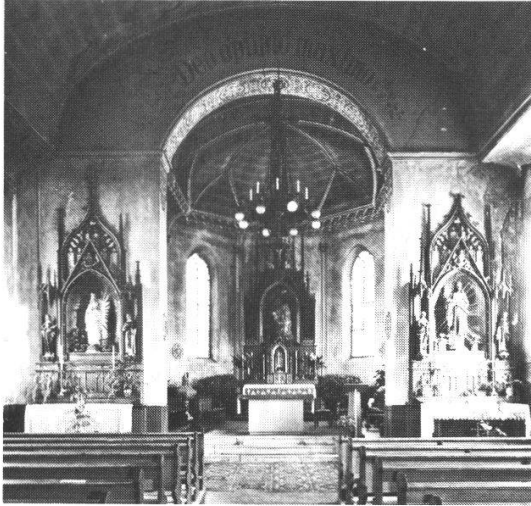
283 Allzu lange musste das neugotisch ausgestattete Gotteshaus auf eine Entscheidung warten

Ausstattung bleiben oder die alte Ausmalung hervorgeholt werden? Wer trüge die Kosten? Wie stünde es mit der Strasse und mit dem Kirchhof? Das Zeichen zur Entwirrung des Knotens gab ausgerechnet der Ortsgeistliche, der allmählich vom Saulus zum Paulus geworden war. Wir danken ihm dafür und hegen keinen Groll mehr. Die schliesslich gefundene Formel, die Architekt W. Moser überzeugend vortrug, lautete: Die alte Kirche mit einem Minimum an Aufwand restaurieren, den Ausgang neu anlegen in Verbindung mit dem Strassenbau; dann einen Mehrzweckbau halbwegs zum Pfarrhaus so gestalten, dass er sich in die Umgebung einfügt. Die Kirchgemeinde stimmte zu, und anfangs 1976 konnte die Rettungsaktion endlich beginnen. Alle nun hereinbrechenden, auch noch so verzackten Probleme wogen längst nicht mehr so schwer wie die vergangenen. Man gewann Vertrauen zueinander. Die denkmalpflegerischen Vorstellungen waren bereits 1960 mit Prof. Birchler formuliert worden: Entfeuchtung der Fundamente; Ersetzen des Zementmantels durch einen «atmenden» Verputz; Reduktion und Einpassung der Sakristei; Dach umdecken, am Turm neue Zifferblätter und besserer Käsbissen. Zusätzlich gelang es, die Interessen mit dem Strassenausbau abzustimmen, auf dessen Konto die neue Stützmauer und zum Teil auch die Treppe überwälzt werden konnte. Das Innere: Schon bedauerten wir, seinerzeit die neugotischen Altäre preisgegeben zu haben. Da aber ein Farbfenster für den Chorscheitel gestiftet worden war, konnte der Hochaltar, konnten auch die Seitenaltäre nicht

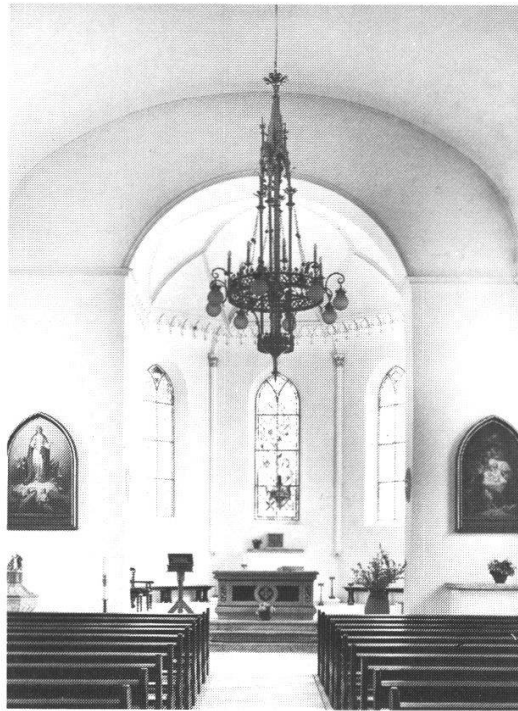
284 Jetzt strahlt die Kirche wieder

mehr aufgestellt werden. So wurde denn die Bange vor einer kahlen und dadurch schallverzerrenden Kirche immer grösser. Sie musste wieder möbliert werden. Wir schlugen daher vor, das Retabel des Hochaltars an die Rückwand zu hängen (noch schöner wäre es, wenn eine Schwalbennest-Orgel für die Eingangswand gestiftet würde!) und die neugotischen Stationen aus der Kirche von St. Niklaus an den Längswänden aufzureihen. Aus alten Bestandteilen setzt sich auch der neue Altar am Chorbogen zusammen, und der alte Reifenleuchter und das Ewiglicht sind – vom Kirchenpräsidenten H. Schifferle selbst – strahlend wiederhergestellt worden. Die Vollendung der Restaurierung fällt nicht mehr in die Berichtszeit. Aber schon jetzt weiss man, dass unsere Hartnäckigkeit schliesslich von den Selzachern honoriert wird. Die provisorischen Zahlen lauten: Die Gesamtkosten betragen Fr. 700 000, davon sind Fr. 600 000 subventionierbar. Der Bund trägt davon 29%, die kantonale Denkmalpflege 25% und die Lotteriekasse 10%. Der Kirchgemeinde verbleiben also etwas über 300 000 Franken. Bundesexperte: Dr. P. Felder, Aarau. Projekt und Bauleitung: Architekt P. Reize vom Büro Moser + Reize, Baden/Zürich.

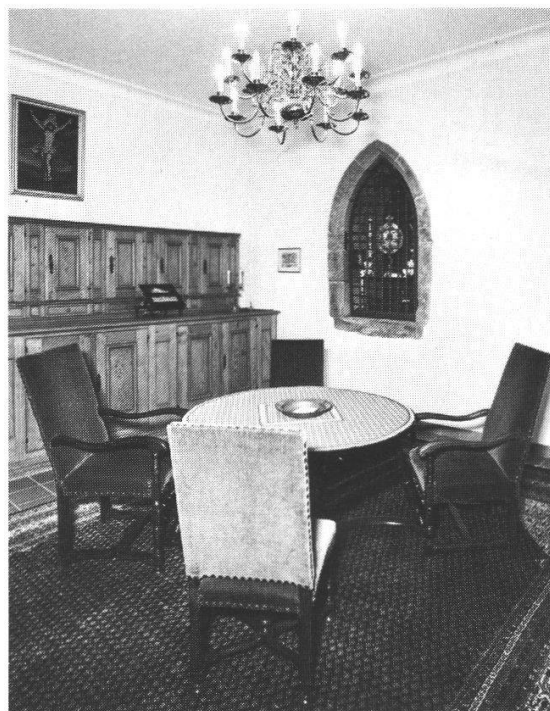
- 285 Solothurn: Die Christkatholische Kirche zu Franziskanern kann sich einer erlesenen Sakristei mit wiederentdeckter mittelalterlicher Nische rühmen

*Solothurn, Christkatholische Kirche zu Franziskanern.* Die Arbeiten an einer umfassenden Instandstellung der Kirche gingen weiter: Es wurde Wert darauf gelegt, aus der Sakristei, trotz dem neuen Abgang zur Unterflurbaute, einen würdigen Raum zu gestalten. Dazu verhalf die neu entdeckte Spitzbogentüre gegen den Ambassadorsenhof, die als vergitterte Nische den Kirchenschatz aufnimmt, halfen Teile der alten Schränke und stilgerechte neue Möbel. Auch die Verbindungstüre zum Chor, spitzbogig und profiliert, bedurfte der Pflege, musste schliesslich erneuert werden. Minutiös wurde die Entfernung des

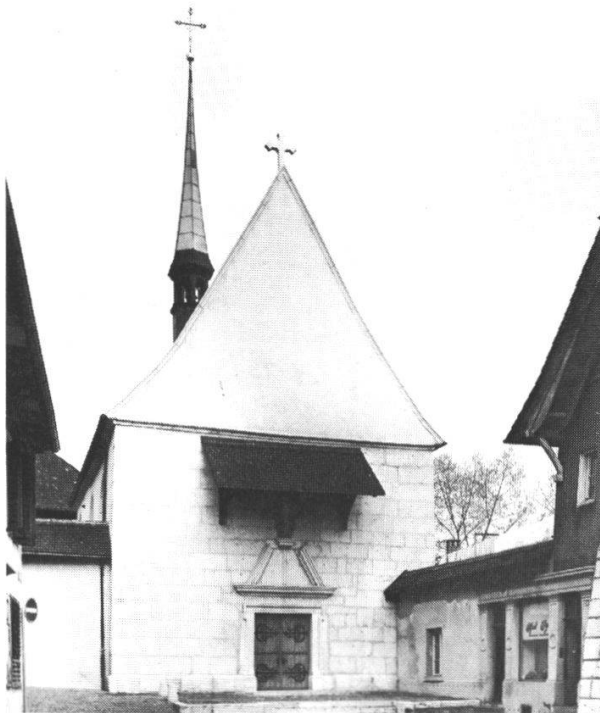
- 286 Die veränderte Fassade heute. Der Sims über dem Türsturz wird noch die Statuen der Stadtpatrone erhalten.
- 287 Der wiedergewonnene festliche Barockraum
- 288 So sah das Innere vorher aus
- 289 Kopf des Patrons St.Peter von der hervorragenden Steinfigur über dem Portal
- 290 Die höfisch elegante Statue des hl. Viktor, nun auf dem südlichen Seitenaltar

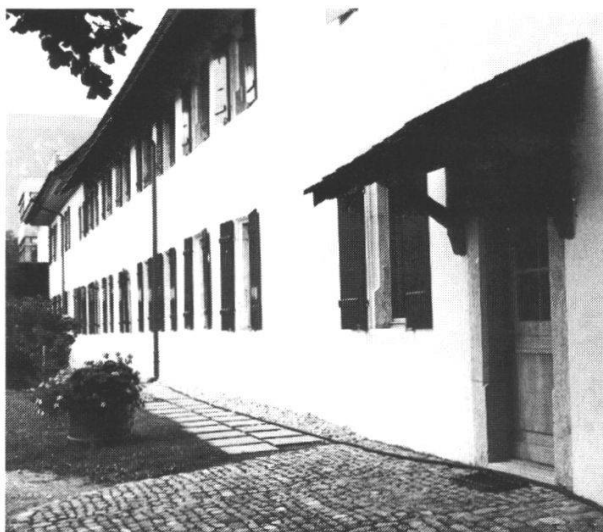
300 Die Westfassade der Klosteranlage nach den Arbeiten

In einer als 6. Etappe bezeichneten Phase, nun unter der Leitung der Schwester Oekonomin, hauptsächlich von der Baufirma Valli & Cie bestritten – sie dauerte bis Ende 1976 – wurde die Aussenrestaurierung des Klosters mit der langen Südfassade und der Instandstellung des westlichen Innenhofs abgeschlossen, dazu das ehemalige Pensionat erneuert. Es stellten sich an Fassaden und Dächern die gleichen Probleme wie zuvor. An der Südfassade boten die Fensterladen und die Rebengitter, ferner die Dachlukarnen Schwierigkeiten, im westlichen Innenhof die verschiedenen Fensterformen und die Gestaltung des Hofes selbst, der einen aufgewölbten Keller mit Öltank enthielt. Klostergang und Treppenhaus im Westflügel unterlagen den bereits

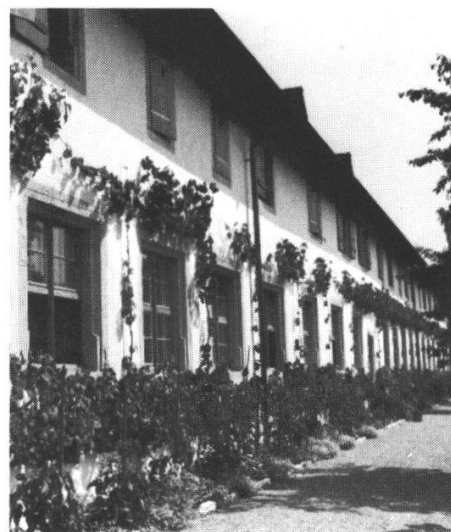
301 Zuletzt kam auch die lange Südfassade an die Reihe

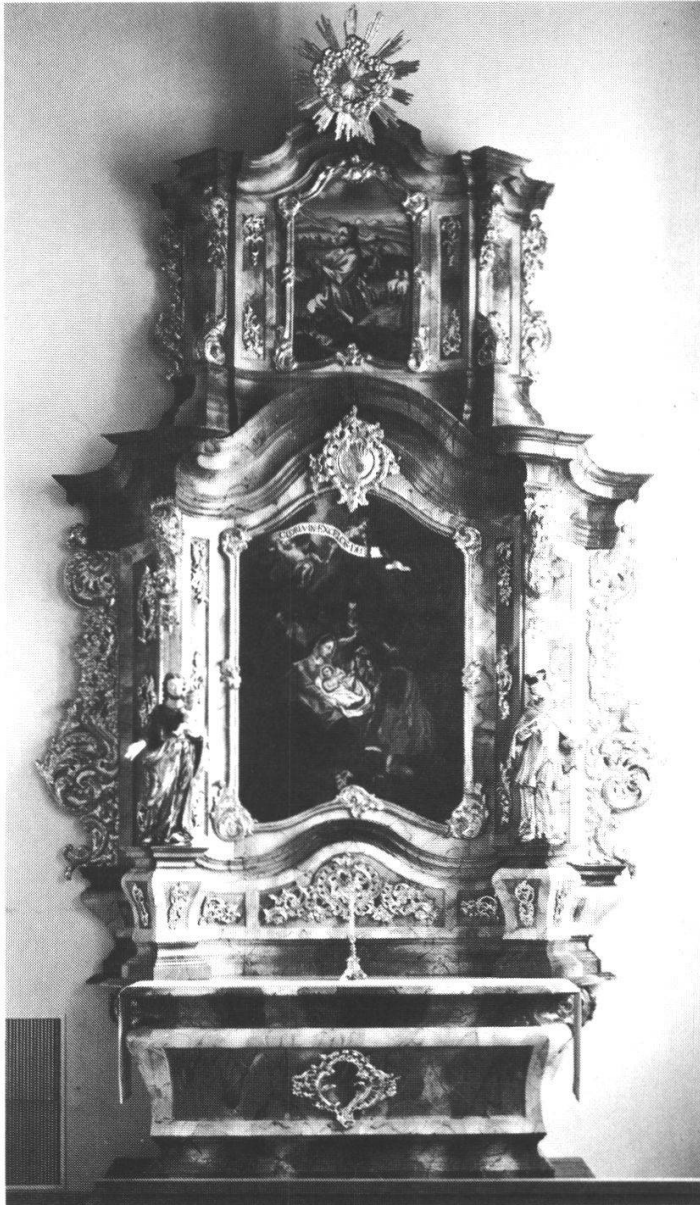
302 Wangen: Pfarrkirche. Einer der vortrefflichen Seiten-Altäre nach der Restaurierung – leider an der Eingangsseite, statt beim Chor

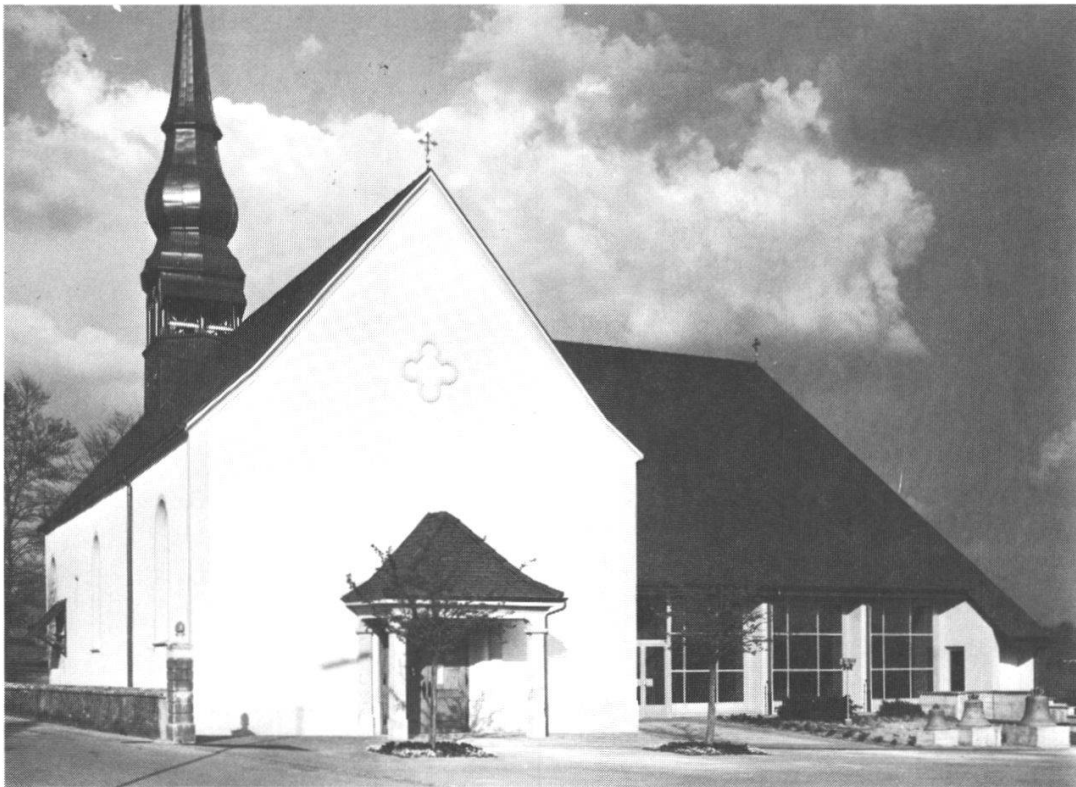
303 An die Südseite stösst ein neues Kirchenschiff

Wandtabernakel ist zum Teil von überdurchschnittlicher Qualität. 1923 wurde das Schiff verlängert und verlor dadurch die harmonischen Proportionen. Schon im Bericht von 1963/64 deuteten wir den Konflikt mit der Kirchgemeinde an, welche das geschützte Baudenkmal abbrechen wollte, weil es zu klein und baufällig sei. Das Urteil des Präsidenten der EKD, Prof. Schmid, bewirkte zunächst, dass sich das Interesse auf einen Neubau im Kirchhofareal unter Beibehaltung der auf den alten Bestand reduzierten Kirche verlagerte. Doch immer wieder wurde versucht, sie als unrestaurierbar hinzustellen, was wir mit Fachexpertisen parierten. Schwerer wog das Argument, die Kosten für zwei Kirchen seien unzumutbar. Deshalb machten wir den Vorschlag, eine anspruchslose Sonntagskirche auf die Pfarrmatte zu

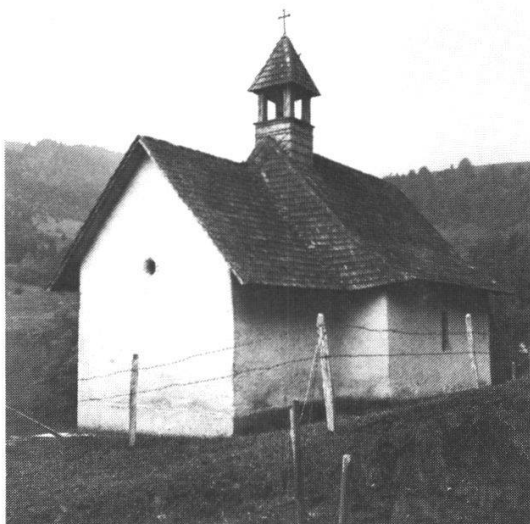
310 Ramiswil: Die Mooskapelle mit Schindeldach

*Ramiswil, Mooskapelle.* Das EMD hat im Hintern Guldenthal Liegenschaften aufgekauft, darunter auch den Berghof im Moos mitsamt der Kapelle. Wir hatten Besprechungen mit Vertretern der Eidg. Baudirektion, weil sie die 300jährige, 1953 restaurierte Kapelle einzäunen und das defekte Schindeldach flicken wollen. Bei dieser Gelegenheit müssen auch Feuchtigkeitsschäden behoben werden.

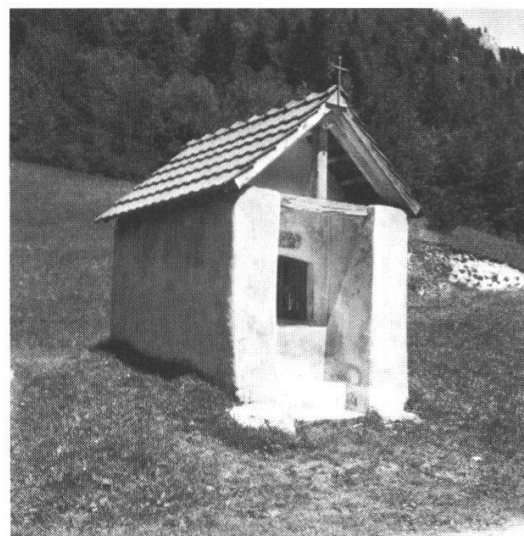
311 Ramiswil: Die Wegkapelle im Vorder-Guldental

*Ramiswil, Kapelle Vorder-Guldental.* Sie besteht nur aus einer Altar-Höhlung und einer offenen Betnische zwischen zwei soliden Mauern. Man wollte diese charakteristischen Flankenmauern abbrechen und sie durch Backsteinmüerchen ersetzen. Ferner sollte der Altar mit der restaurierten barocken Marienstatue durch eine Glasscheibe geschützt werden. Wir erreichten, dass ausser einem starken Gitter nichts verändert, dagegen alles sorgfältig wiederhergestellt wird.

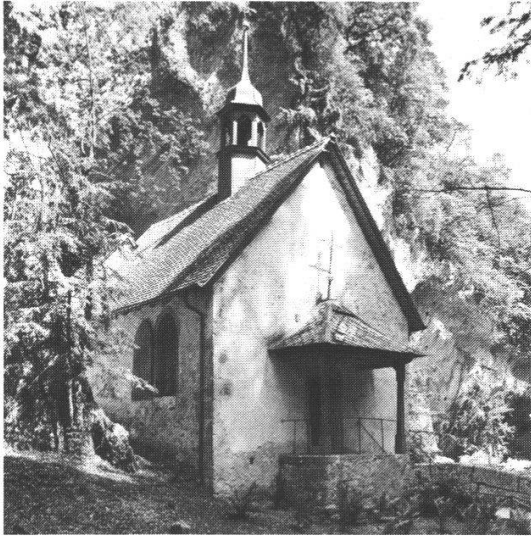
312

Rüttenen: St.-Martins-Kapelle in der Einsiedelei. Schwere Schäden erfordern, dass endlich gehandelt wird

*Rüttenen, St.-Verena- und St.-Martins-Kapelle in der Einsiedelei.* Wir haben im vorausgehenden Abschnitt über das quälend mühsame Voranschreiten der Restaurierungsarbeiten in der Einsiedelei berichtet. Eigentlich wäre als nächstes das Innere der Felsenkapelle an die Reihe gekommen, nachdem das Äussere instand gestellt war. Jetzt hat aber der Gewichtsstein der Turmuhr in der St.-Martins-Kapelle der – von Wolfgang Aeby vollständig bemalten – Holzdecke schweren Schaden zugefügt. Deshalb sollten diese Reparaturen vorgezogen und dabei die überfälligen Sanierungen ausgeführt werden. Nach ersten Besprechungen ist auch hier die Angelegenheit nicht weitergediehen.
