**Zeitschrift:** Jahrbuch für Solothurnische Geschichte  
**Herausgeber:** Historischer Verein des Kantons Solothurn  
**Band:** 51 (1978)

**Artikel:** Bericht der Altertümer-Kommission über die Jahre 1971-1976. 40.-45. Folge  
**Autor:** Loertscher, G.  
**Kapitel:** B: Denkmalpflege  
**DOI:** <https://doi.org/10.5169/seals-324681>

## B. DENKMALPFLEGE

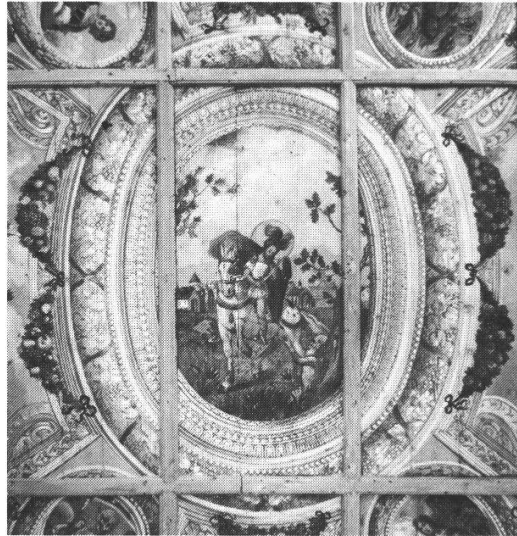
313 Das Mittelfeld der Holzdecke mit St. Martin hoch zu Ross wurde vom Glockenklöppel zerschlagen

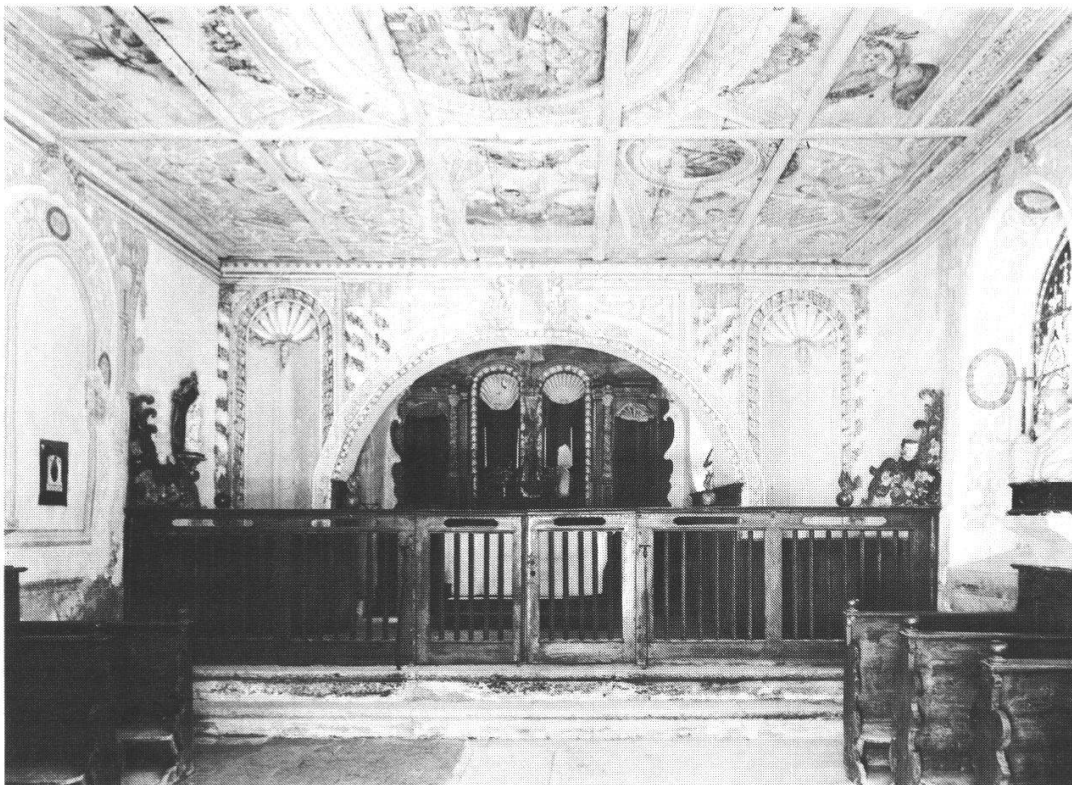
314 Das Innere der St.-Martins-Kapelle, einer unserer eindruckvollsten Barockräume. Wird man diese Kostbarkeit gefahrlos restaurieren können?

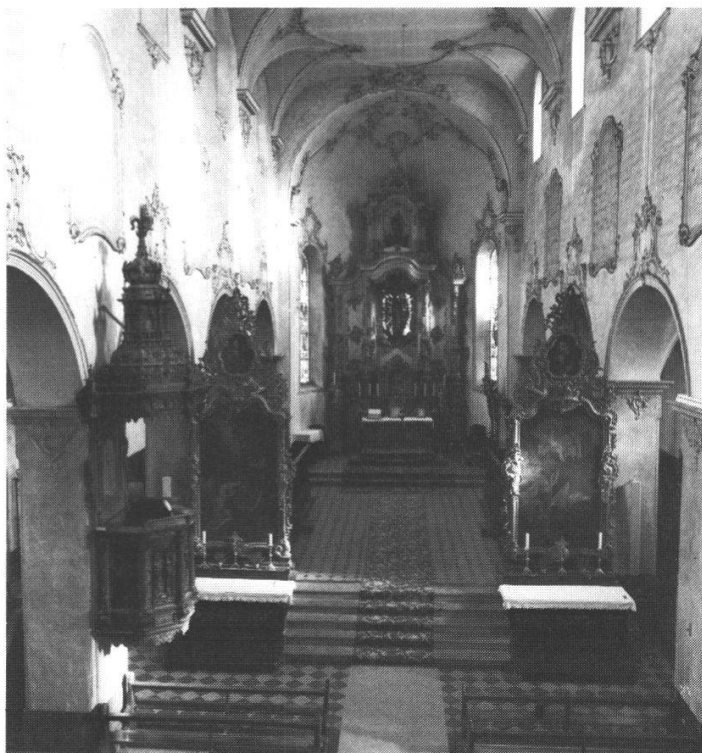
315 Schönenwerd: Stiftskirche. Die Innenrestaurierung, Abschluss der langjährigen Arbeiten, stellt eine Menge von Problemen. Wie behandelt man das Rokoko in einem frühromanischen Raum? Was geschieht mit einer Renaissance-Ausmalung hinter den Stuck-Spiegeln des Rokoko?

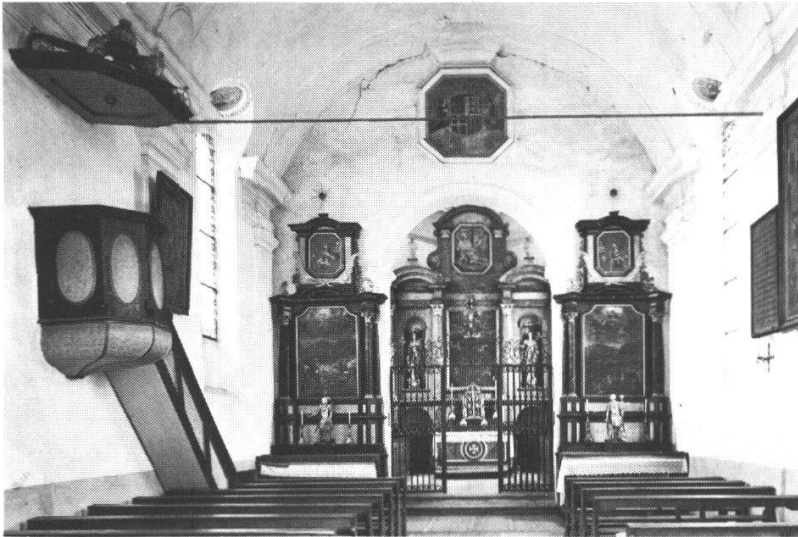
316  
Solothurn:  
Kapelle Dreibeins-  
kreuz (1693). Ori-  
ginell im Äussern,  
gediegen im Innern

*Solothurn, Kapelle Dreibeinskreuz.* Schon seit Jahren beobachten wir mit Sorge das Mauerwerk, welches jedesmal erzittert, wenn ein

schweres Fahrzeug vorbeidonnert. Die Kapelle scheint, wie ein Ingenieurgutachten und die Gipsmarken zeigen, doch solider gebaut als angenommen. Man konnte sich also vorerst dem Kaplanenhäuschen und der nördlichen Umgebung zuwenden (worüber vorn berichtet worden ist). Für die Römisch-katholische Kirchgemeinde stellte sich die Frage, ob sie sich die teure Restaurierung überhaupt leisten könne, da die Kapelle nur selten gebraucht wird, nicht zuletzt wegen des Strassenlärms. An einem Augenschein mit Stadtammann Schneider, dem Stadtbaumeister und dem Denkmalpfleger wurde erörtert, ob und allenfalls für welche Ziele sich die Stadt an einer Restaurierung beteiligen könne, die in den nächsten Jahren kommen muss.

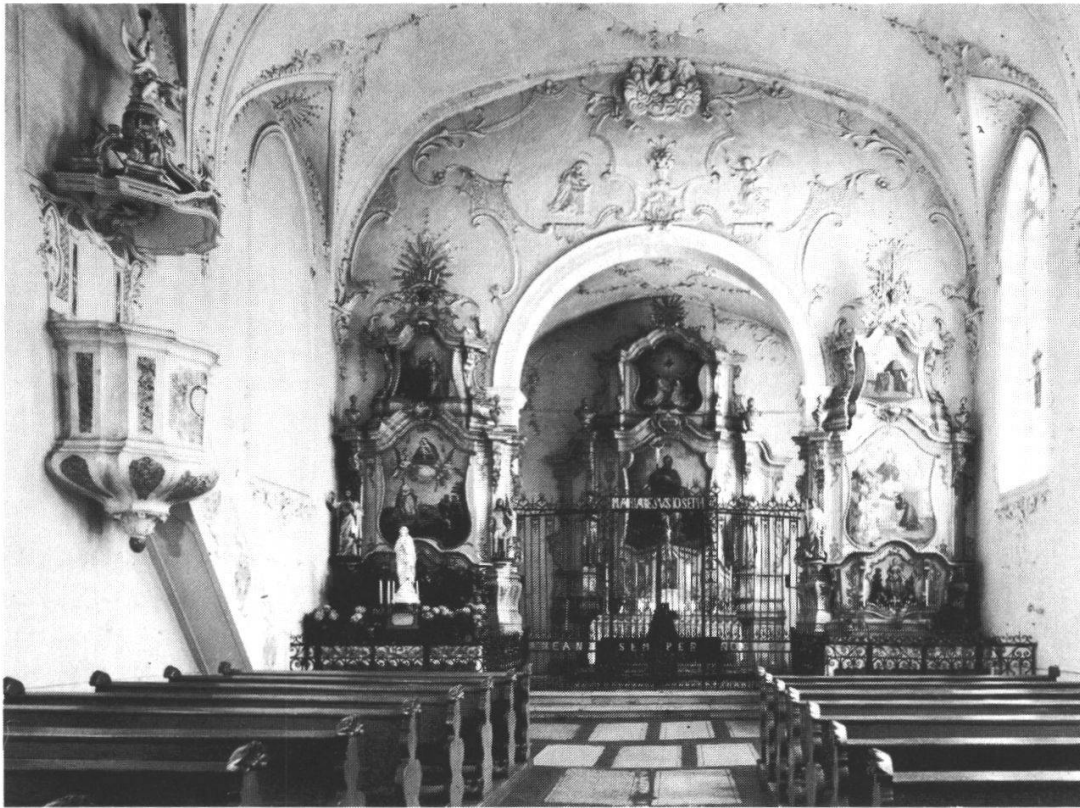
317 Solothurn: Klosterkirche St. Joseph. Aufnahme vor der Ausräumung durch die Klosterschwestern. Ist eine würdige Wiederherstellung noch möglich?

*Solothurn, Klosterkirche St. Joseph.* Wenn wir im letzten Bericht die Kirche unter « Abbrüche und Streichungen » aufführten und damit die Ungewissheit ihres Schicksals betonten, so sind wir seither auf dem Weg zur Erhaltung und Restaurierung ein Stück weiter gekommen. Als der defekte Wettermantel abgetragen werden musste, das Bau-Departement das Vorgelände neu gestaltete und die kritischen Stimmen sich mehrten, war es sowohl der Klosterleitung wie dem in der Kirche schaffenden Bildhauer nicht mehr geheuer. Wir erbaten vom Kloster eine Besichtigung und konnten auf Grund der Bestandesaufnahme eine Prioritätenliste und eine Kostenschätzung aufstellen. Durch Vermittlung unseres früheren Gegenspielers, Dr. M. Gressly, kamen Gespräche zwischen Vertretern des Klosters, der Römisch-katholischen Kirchgemeinde, des Staates und der Einwohnergemeinde zustande. Ziel ist eine auf breiter Basis beruhende Stiftung, die vorerst die Erhaltung der ehemaligen Klosterkirche bezweckt.

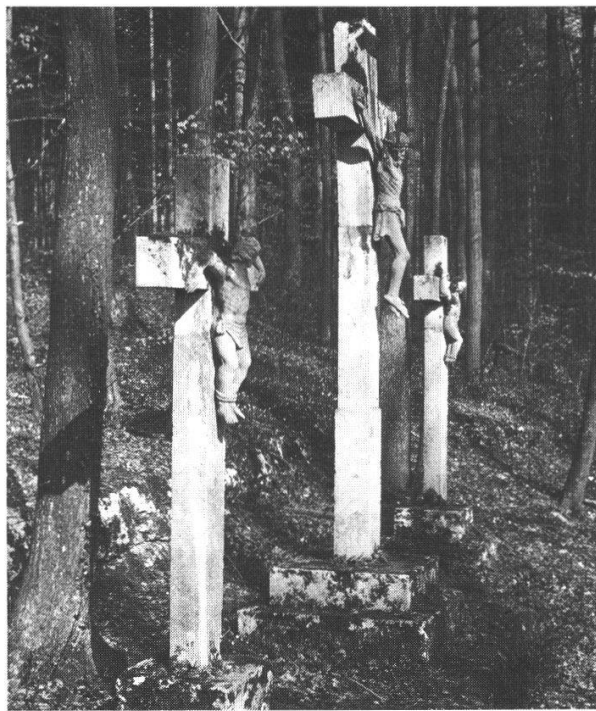
325 Rüttenen: Kalvarienberg Kreuzen, Endstation des 1613 gestifteten Kreuzwegs. Im Kanton Solothurn einzigartig, daher besonders wertvoll

*Rüttenen, Kalvarienberg Kreuzen.* Nicht weit vom letzten Bildstöcklein eines 1613 angelegten Kreuzweges, nämlich am Hang bei der Kapelle, stehen als Abschluss drei Kreuze mit packend ausdrucksvollen Steinfiguren von Christus und den Schächern. Sie sind durch Rost und Feuchtigkeit beschädigt und müssen fachmännisch restauriert werden.

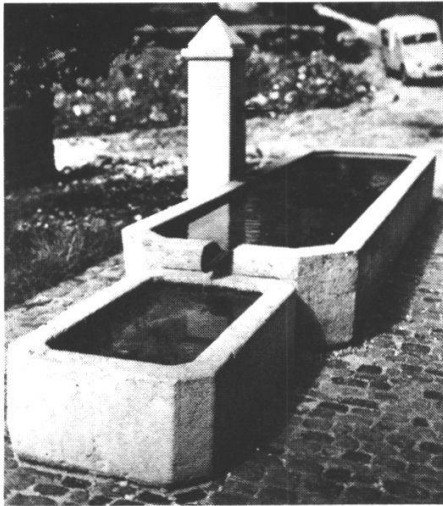
326 Fehren: Der grosse Dorfbrunnen – ein Sorgenkind auch für die Denkmalpflege

*Fehren, Dorfbrunnen.* Acht Jahre dauert diese Brunnengeschichte, und wir wären längst aus der Sache ausgestiegen, wenn der Monolithtrog von 5,16 x 1,43 Meter nicht der grösste des Schwarzbubenlandes gewesen wäre. Die Umgebung war versumpft, er ertrank fast in der Senke zwischen Ober- und Unterfehren, konnte aber wegen des geringen Wasserdrucks nur wenig gehoben werden. Nach der Bergung durch ein Steinwerk zeigten sich schwere Sprengschäden, worauf die Firma den Trog ohne Rücksprache um fast einen Meter verkürzte. Der versprochene Staatsbeitrag hatte aber nur einen Sinn, wenn er dem in der Grösse unveränderten Brunnen galt. So ermunterten wir die Fehrener, nicht nachzugeben, bis die vorgesehene vollständige Sanierung abgeschlossen sei. Sie standen durch und erhielten den Beitrag. Allerdings fehlt noch der Anteil des Tiefbauamtes zur Sanierung der Umgebung, nämlich die Strassenkorrektur und die neue Böschung. Beitrag Fr. 2 000.

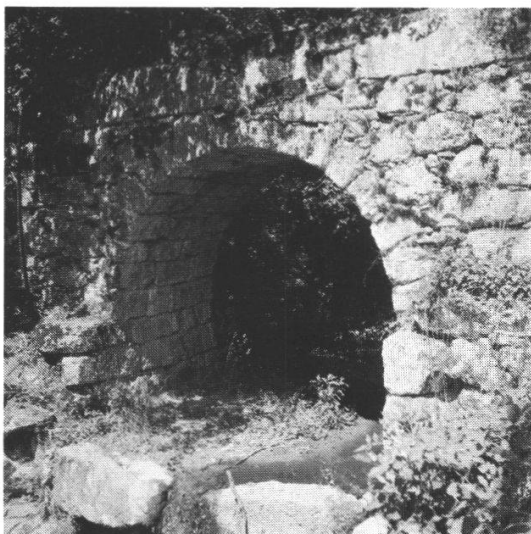
331 Boningen: Die Kännel-Brücke von 1833 – vernachlässigt, aber intakt

*Boningen, Kännel-Brücke.* Der Journalist, R. Widmer aus Brittnau stöberte die geschützte, aber halb vergessene und überwucherte Wasserbrücke südöstlich von Boningen wieder auf und veranlasste die Denkmalpflege, sich um ihre Wiederherstellung zu bemühen. Das seltene Steindokument hatte seinerzeit die Aufgabe, das lebensspendende Rinnsal in einem Steinkännel über ein Bachtobel auf die Wiesen und Äcker einiger Boninger Bauern zu leiten. Seit der Jahrhundertwende wurde dieses aus Solothurner Schanzensteinen konstruierte kleine Aquädukt nicht mehr gebraucht und daher auch nicht mehr unterhalten. Da weder die Nachfahren jener vorsorglichen Bauern noch die Gemeinde geneigt waren, sich dieses unnützen Steindokumentes anzunehmen, bot der zupackende Journalist zunächst einige Schüler zur Bergung herabgefallener Quadern auf, dann wandte er sich an das Ausbildungszentrum des Schweiz. Baumeisterverbandes, schliesslich an den Baumeisterverband des Kantons Solothurns. Wir veranlassten verschiedene Begehungen und Besprechungen und boten jede mögliche Hilfe an. Alles scheiterte. Inzwischen hatten sich die Boninger gezwungen gesehen, die Brücke zu verstärken, damit beim

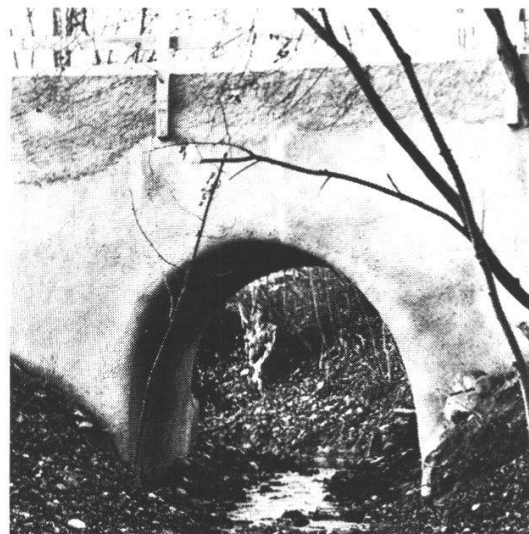
332 Das Aquädukt nach einer neuzeitlichen Behandlung

Bau der Kläranlage auch schwere Fahrzeuge darüberfahren konnten. Mit andern Worten, die ehemalige Wässerungsbrücke wurde in einen Teig von Spritzbeton verpackt – gunitieren nennt an das. Dazu R. Widmer im «Brückenbauer» vom 17.11.1972: «Der Verantwortliche – wer immer es gewesen sein mag – zeigte offensichtlich nicht gerade viel Gespür für überliefertes Kulturgut. Er sah nur zweckbedingte Sachlichkeit, wo die Ahnen bei aller Sachlichkeit noch einen angeborenen natürlichen Schönheitssinn besaßen, der selbst an solcher Stelle zur Geltung kam. Umweltschutz ist auch Schutz vor solchen Taten!» (Vgl. Zofinger Tagblatt vom 14. u. 23.3.1972 und «Wir Brückenbauer» vom 17.11.1972.)

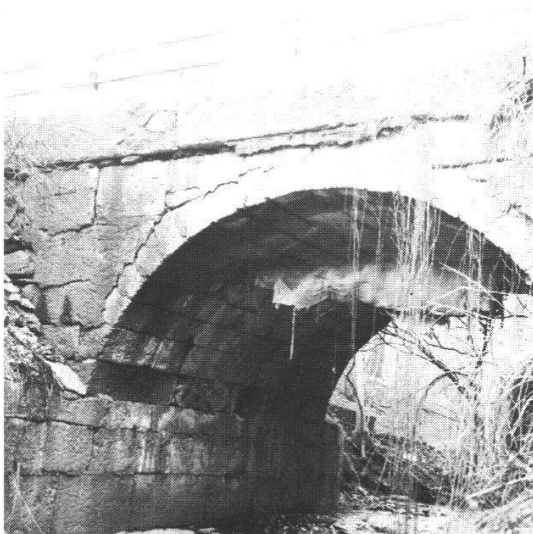
333 Hubersdorf: Natursteinbrücke über den Teuffelenweidbach

*Hubersdorf, Teuffelenweidbach-Brücke.* Von den vier geschützten Bogenbrücken führen drei über die Siggern, die vierte über ein Seitenbächlein am östlichen Dorfausgang. Diese ist wie die andern gegen Ende des 18. Jahrhunderts zu datieren und zeigte ursprünglich sauber gearbeitetes, ausgefugtes Quaderwerk. Weil sie zu schmal wurde und schräg zur geplanten Strassenführung stand, hätte bestenfalls der Bogen erhalten werden können. Doch wären die Betonplatten über die alte Brückenbreite hinausgesprungen. Die Denkmalpflege verzichtete aber auf die Erhaltung eines blossen Alibi-Fragmentes. Auch die stark verbetonierte Brücke bei der Schachenmühle musste aufgegeben werden. Dagegen bestanden wir darauf, dass die Natursteinbrücke in der Dorfmitte, 1782 datiert, ungeschmälert erhalten blieb und die Zufahrten wieder angepasst werden.

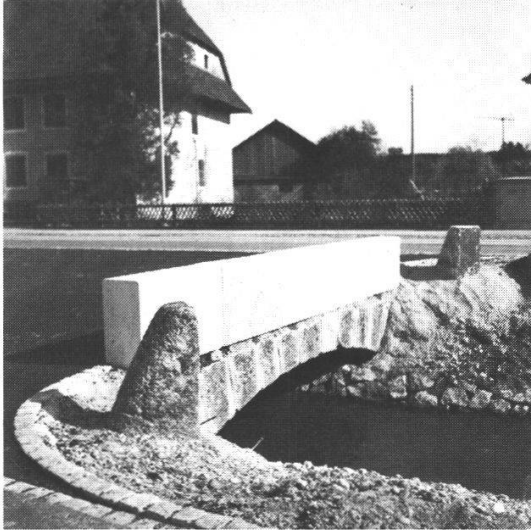
335 Neuendorf: Brücke beim Speicher.  
So geht es offensichtlich nicht

*Neuendorf, Brücke beim Speicher.* Die Denkmalpflege stellte der Gemeinde für Verstärkungsarbeiten an der geschützten Brücke einen Beitrag von Fr. 4000 in Aussicht unter der Bedingung, dass die leicht gewölbte Brücke bei einem späteren Strassenausbau stehen bleibe. Sie blieb nicht, dafür erhielt sie beidseits eine Verkleidung aus alten Brückensteinen und neue Brüstungen aus Natursteinquadern. Wie wenig sensibel man da zu Werke ging, zeigt das Bild unten links.

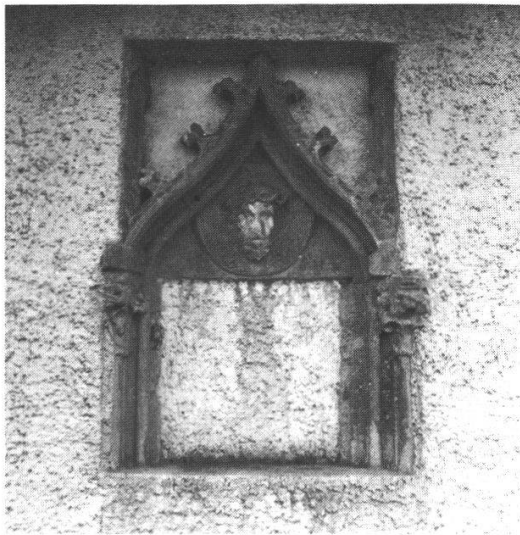
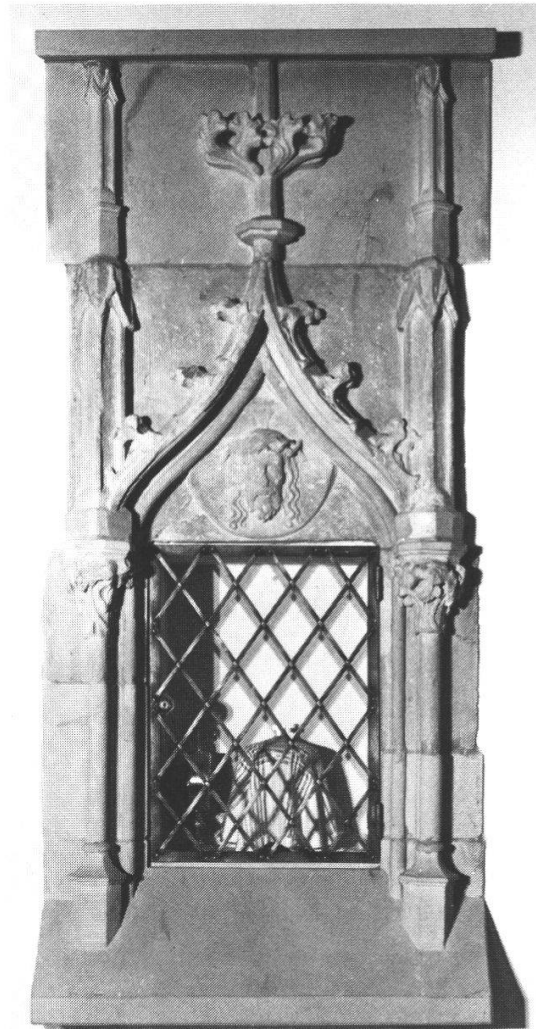
Bärschwil: Ein kirchliches Schmuckstück wird aufgewertet

- 337 Teile des gotischen Sakramentshäuschens aus der alten Kirche waren in die Ostseite der St. Wendelinskapelle eingepflastert
- 338 Gereinigt, restauriert und ergänzt dient das kleine Kunstwerk wieder in der Kirche dem ursprünglichen Zweck

*Bärschwil, Sakramentshäuschen.* Wir haben bereits im Kapitel über die Restaurierung kirchlicher Gebäude das spätgotische Sakramentshäuschen erwähnt. Es lässt sich, was die Feinheit der Ausführung anlangt, durchaus mit jenem von Hochwald vergleichen, das seit langem den Chor der Basler Barfüsserkirche ziert und bedeutet für das abgelegene Bärschwil, das mit Kunstwerken nicht gesegnet ist, sehr viel. Es war darum sicher gerechtfertigt, einen Extrabeitrag für die Wiederherstellung dieses Kulturdokumentes aufzuwenden. Pietätlos hatte man es seinerzeit an die Aussenseite der St.-Wendelins-Kapelle versetzt und mit Besenwurf und Tünche fast zugedeckt. Jetzt bildet das ergänzte und mit einem handgeschmiedeten Gitter bereicherte Steingehäuse ein kostbares Gefäss für das Allerheiligste.

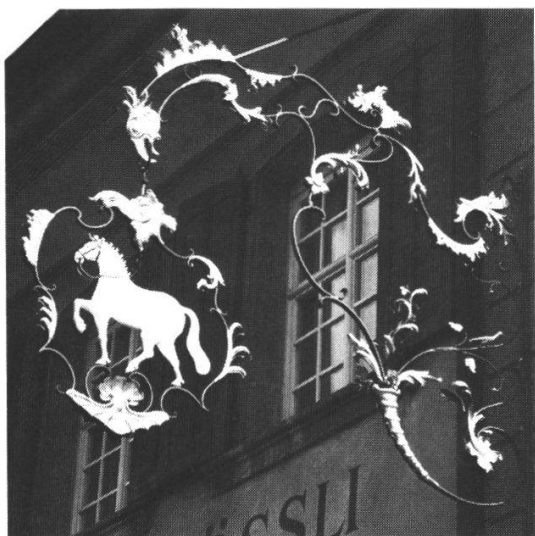
343 Balsthal: Das erneuerte und versetzte Wirtshauszeichen zum «Rössli»

*Balsthal, «Rössli».* Die vortreffliche Schlosserarbeit ist in elegant geschwungenen Rokokoformen gehalten, mit vergoldeten Appliquen bereichert und gehört zu den schönsten Wirtshauszeichen des Kantons. Jos. Kaeser, Bellach, holte es von der Rösslistiege herunter und restaurierte es. Jetzt hängt es an der Ecke zum Platz hin und kann so noch besser für den bekannten Gasthof werben. Die Denkmalpflege leistete einen Beitrag. (Vgl. vorn S. 218.)

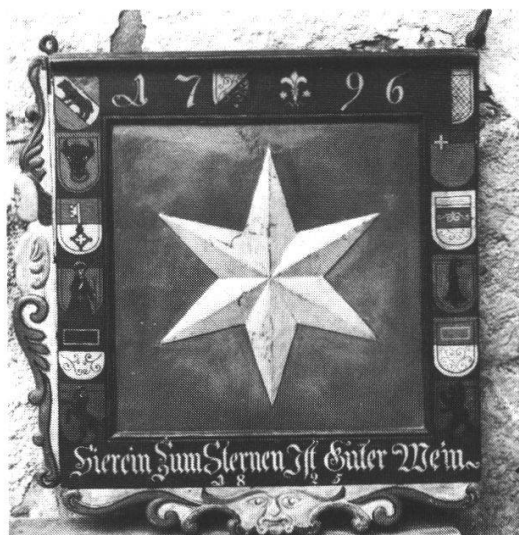
344 Matzendorf: Der vom Estrich heruntergeholte alte Tavernenschild

*Matzendorf, «Sternen».* Ein Gegenstück zum «Halbmond», wahrscheinlich aus der gleichen Werkstatt, 1796 datiert und auch vom selben Atelier sehr schön aufgefrischt. Wir hatten den Schild vom Estrich heruntergeholt und den Wirt überzeugt, dass er besser wirbt als die stereotypen Bierreklamen.

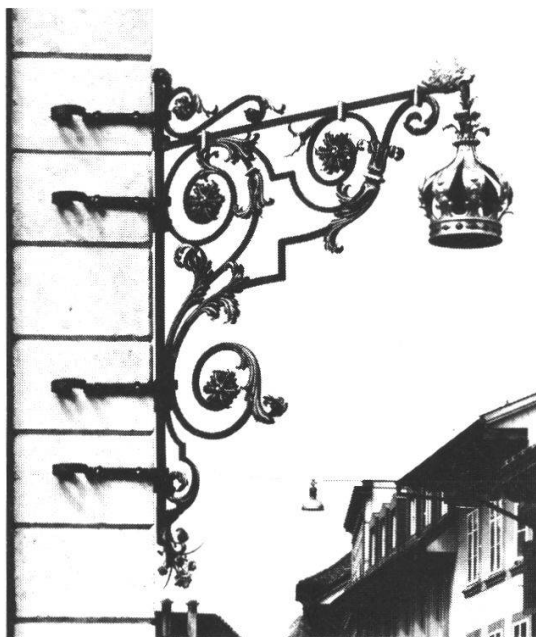
345 Solothurn: Das wiederhergestellte schmiedeiserne Zeichen des Hotels «Krone»

français geholt hat. Natürlich hing die Krone einmal am äussern Ende des Aushängers. Als an dieser wichtigen Ecke jedoch die nächtliche Beleuchtung eingeführt wurde, hängte man eine Kugellampe an die Stelle der Krone und setzte diese unter Vornahme einiger Umänderungen auf den waagrechten Arm. Diese Verfremdung musste bei der Aussenrestaurierung des Pisonibaues zurückbuchstabiert werden. (Vgl. vorn, S. 138 ff.) Der Denkmalpfleger zeichnete anhand einschlägiger Literatur die möglichen Varianten, von denen Schlossermeister J. Kaeser die wahrscheinlichste in Eisen umsetzte. Auch die Vergoldung wurde in reichlichem Masse erneuert. Aus dem Kredit der Denkmalpflege wurde ein Betrag gewährt.

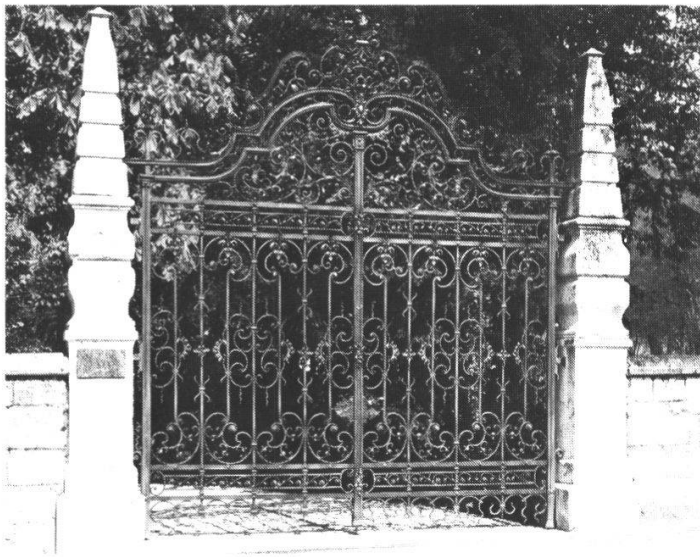
*Feldbrunnen, Gartentor Villa Serdang.* Das neubarocke Prachtstor, das mit der Villa erst kürzlich unter Schutz kam, beschäftigt die Denkmalpflege seit vielen Jahren, seit es bei der Strassenverbreiterung samt den Pfosten vom Trax umgeworfen, nach unserer Intervention wieder aufgerichtet, im Sturm beschädigt und schliesslich restauriert worden ist. Der Schlossermeister, gleichnamiger Sohn des Herstellers, hatte zu niedrig offeriert, fand dann viel mehr Schäden vor, fand aber auch Gefallen an der faszinierenden Restaurierung einer so reichen Kunstschlosserarbeit. Und sie fiel einwandfrei aus. Die Rechnung aber war doppelt so hoch und Anlass zu langwierigen Verhandlungen. Die Denkmalpflege bot Vermittlung an. Doch Ende 1976 war es noch nicht zu einer Einigung gekommen.

347 Feldbrunnen: Gartentor der Villa Serdang, Ende 19. Jh. Die Steinpfeiler standen früher etwa 50 Meter ostwärts, am Eingang zur Waldegg-Allee

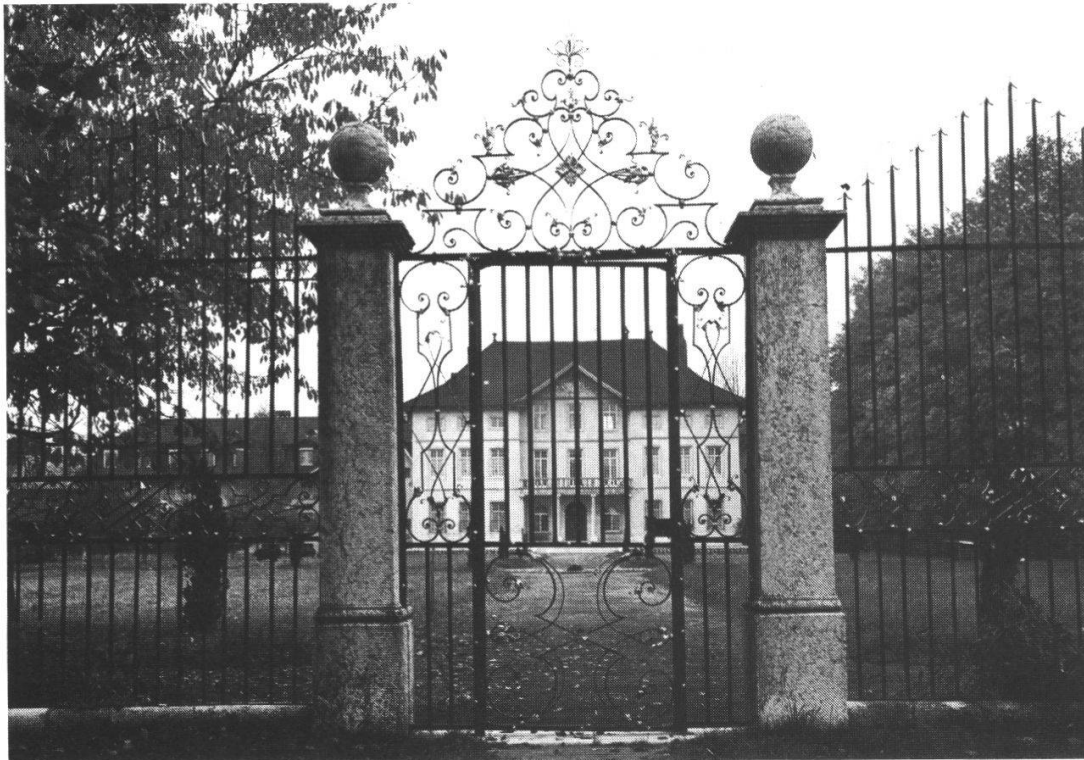
349 Solothurn: Südliches Gartenportal des Schlosses Steinbrugg

*Solothurn, Garten-Portal Schloss Steinbrugg.* Der grossartigste patrizische Sommersitz in Solothurn war Schloss Steinbrugg. Die Anlage reichte von der Porte d'honneur an der Baselstrasse bis zur Aare. Von dem ummauerten Garten ist die axiale Lindenallee durch eine sogenannten hauchdünne Barriere getrennt, nämlich durch das von zwei Pfeilern mit Kugelaufsätzen begleitete Gartenportal. Aufgeschmiedete Blattornamente waren abgebrochen, etliche Stäbe verbogen worden. Schlossermeister E. Pauli, der schon das grosse Portal des Schlosses Waldegg restauriert hatte, stellte das zierliche Régence-Portal untadelig wieder her. Beitrag : 20%.
