Artikel: Solothurnische Denkmalpflege 1982

SOLOTHURNISCHE DENKMALPFLEGE 1982

von Georg Carlen

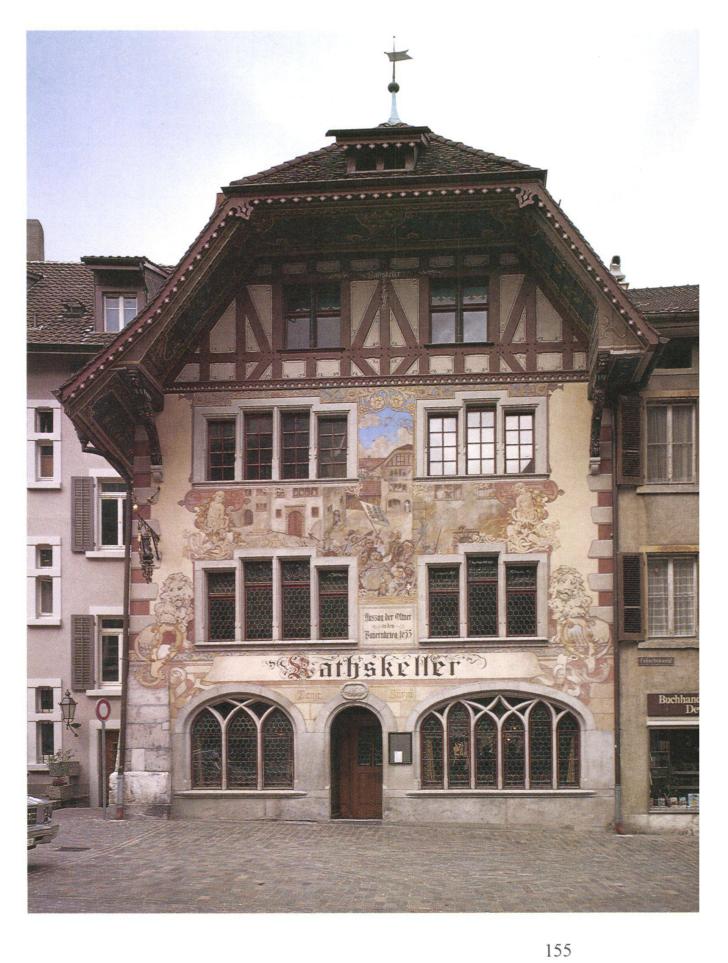
Rechts: Olten, Ratskeller. Das barocke Gebäude trägt die bedeutendsten historisierenden Fassadenmalereien im Kanton Solothurn. Sie wurden 1905 von E. Kniep in Mineralfarbentechnik geschaffen. Restaurierung in der gleichen Technik auf Kosten der Stadt Olten. Die Seite gegen die Fröschenweid zeigt den Auszug der Oltner in den Bauernkrieg 1653.

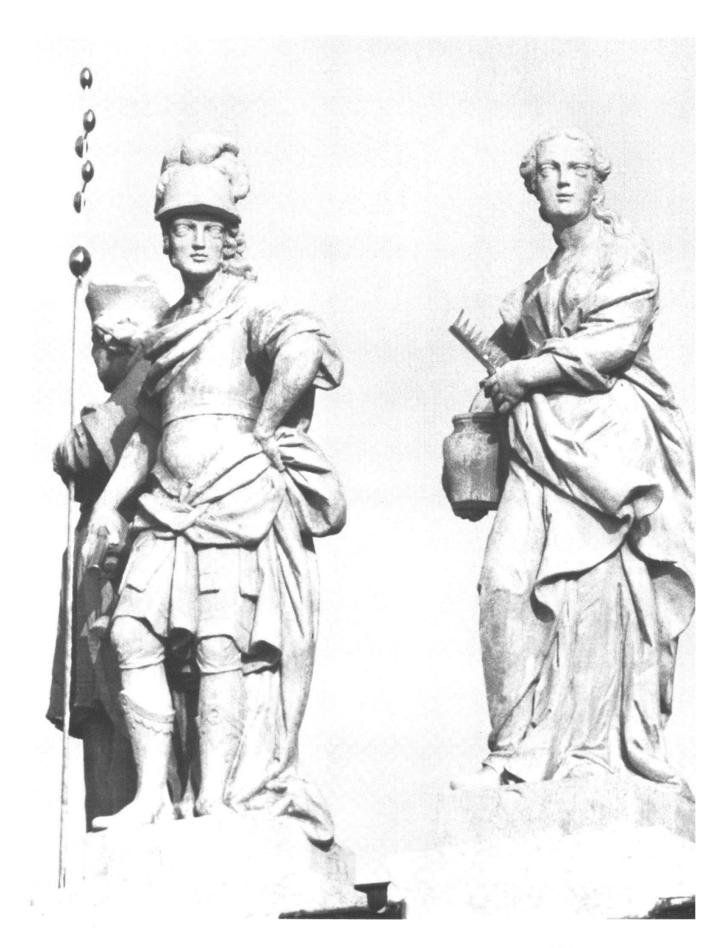
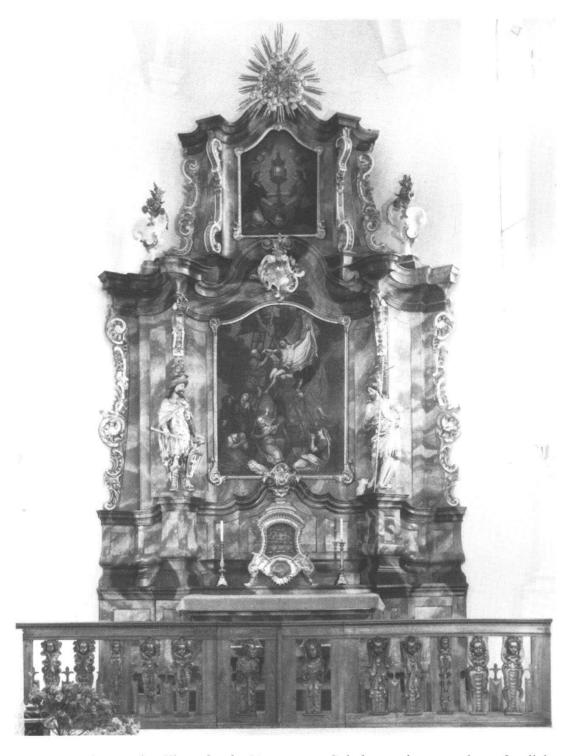
Solothurn, Kathedrale St. Ursen. zweite Etappe der Aussenrestaurierung betraf unter anderem die Attikafiguren von Johann Baptist Babel aus den Jahren 1772–1774. Die aus gelbem Neuenburger Kalkstein gehauenen Figuren wurden mit Wasser und Mikrosandstrahlgerät gereinigt, die Risse geschlossen, das Notwendige aufmodelliert. Anschliessend erfolgte ein Grauanstrich auf mineralischer Basis. Dank dem nach ursprünglichen Resten wiederhergestellten Grauton binden sich die Statuen ins Fassadenganze ein und wirken plastischer als vorher (vgl. Von Farbe und Farben, Festschrift Albert Knoepfli, Zürich 1980, S. 101–104).

Oben: Kopf des hl. Viktor vor und nach der Reinigung.

Links: Der hl. Viktor nach vollendeter Restaurierung.

Rechts: Die heiligen Karl Borromäus, Mauritius und Verena nach der Restaurierung.

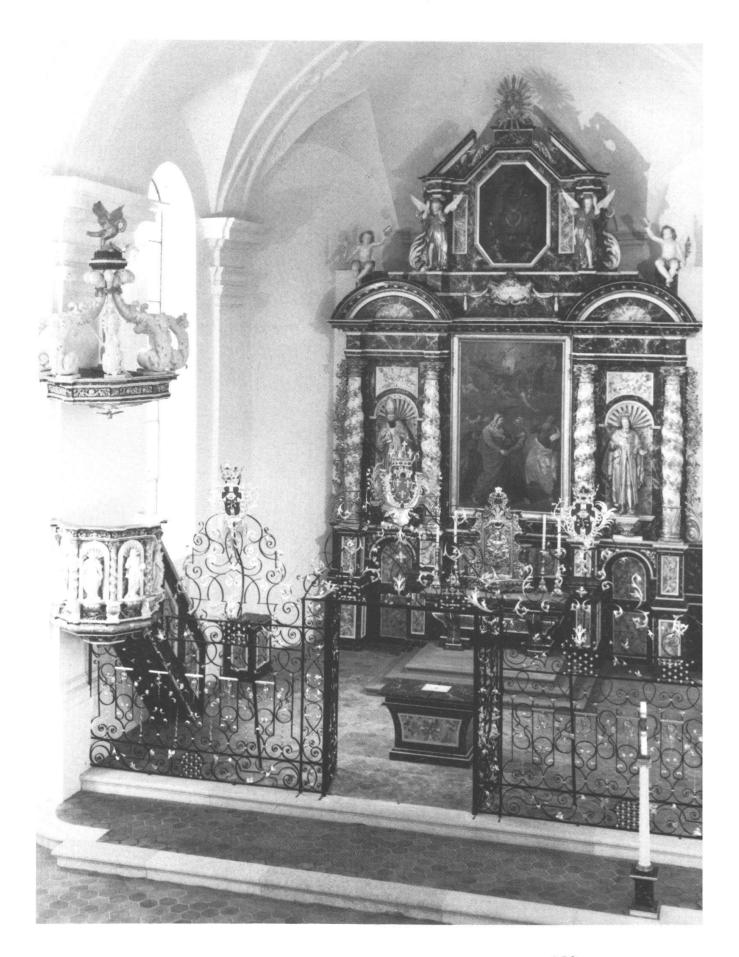
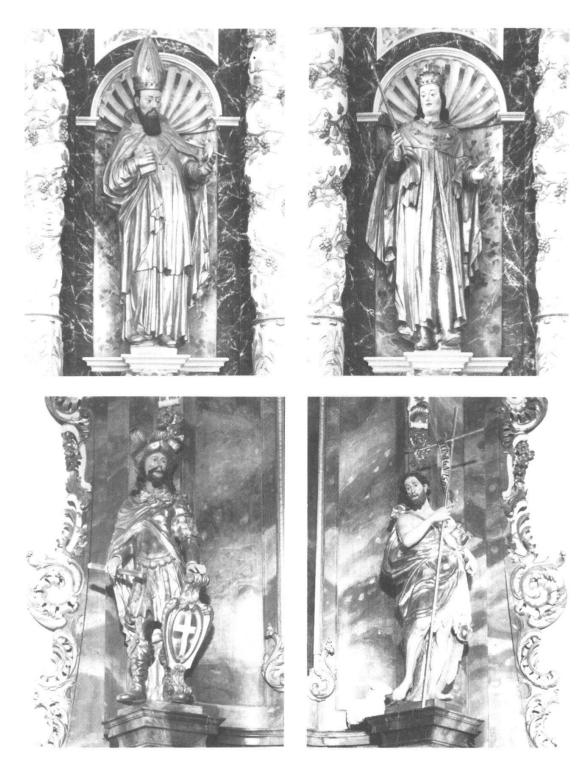
Die Restaurierung der Klosterkirche Visitation in Solothurn gehörte zu den erfreulichsten im Berichtsjahr. Aus einem dunklen, abgestandenen Raum wurde eine lichtdurchtränkter Saal, wie er dem Wesen des Barocks entspricht. Oben: rechter Seitenaltar, um 1750/60, wohl aus der Werkstatt Füeg, mit der wiederentdeckten originalen Farbfassung und den wiedereingesetzten originalen Bildern, davor Schranke mit geschnitzten Elementen um 1650 und gegen 1700.

Rechts: Blick in den Chor der aus dem letzten Viertel des 17. Jahrhunderts stammenden Kirche mit Hochaltar und Kanzel aus der Bauzeit. Chorgitter mit Wappen des französischen Königs und wahrscheinlich des Ambassadors um 1750/60.

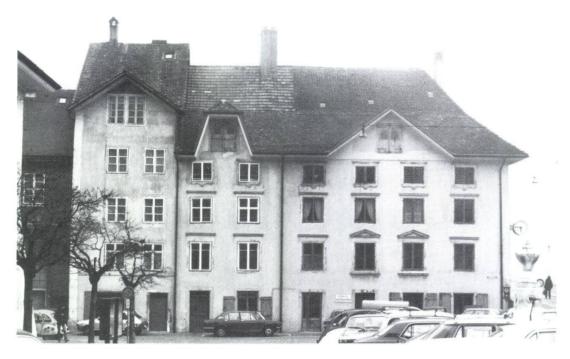
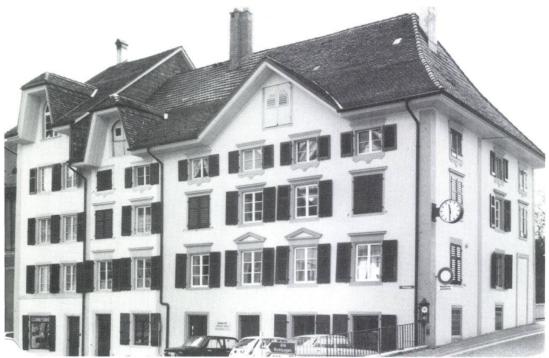
Solothurn, Häuser Ritterquai 2, 4 und 6. Von den im Jahre 1700 anstelle des früheren Kornhauses entstandenen vier Häusern wurden 1840 die rechten beiden zu einem einzigen zusammengefasst. Das linke ist vor etlichen Jahrzehnten äusserst ungeschickt aufgestockt worden. Der hässliche Quergiebel, den es damals erhielt, konnte dank einer Subvention durch einen passenden Solothurner Aufzugsgiebel ersetzt werden (Bilder oben: vor und nach der Restaurierung).

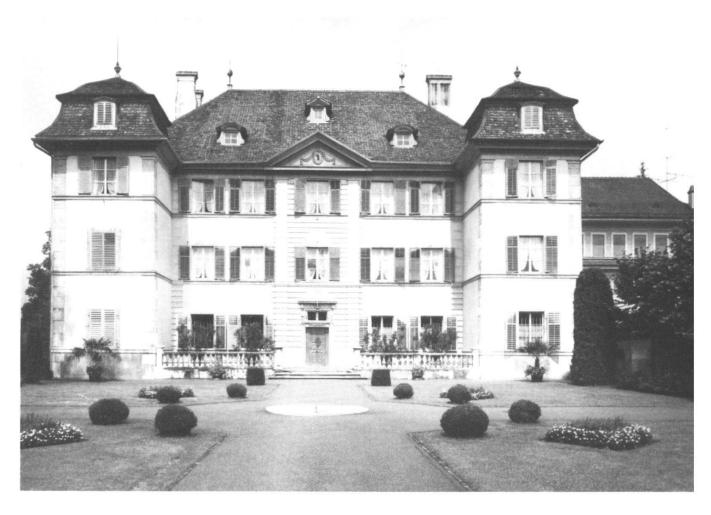
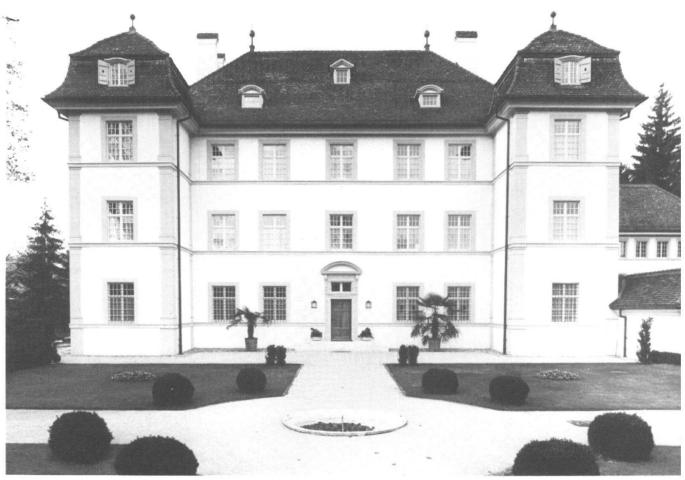
Der Staat ist Besitzer vieler Baudenkmäler. Als Beispiel einer gelungenen Restaurierung sei die *Polizeigarage in Solothurn (oben)* angeführt. Das «Chüngeligrabenmagazin» ist gemäss Datierung an der mittleren Lukarne 1776 erbaut worden. Unter dem rissig gewordenen Zementverputz fanden sich minime Reste des ursprünglichen Verputzes *(unten rechts)*, welche nicht nur als Vorbild für den neuen Verputz dienten, sondern auch zeigten, dass die Ecksteine anfänglich unverputzt und nicht getüncht waren. Die ursprünglich sichtbaren, gefasten Aufschieblinge waren in jüngerer Zeit verkleidet worden *(unten links)*.

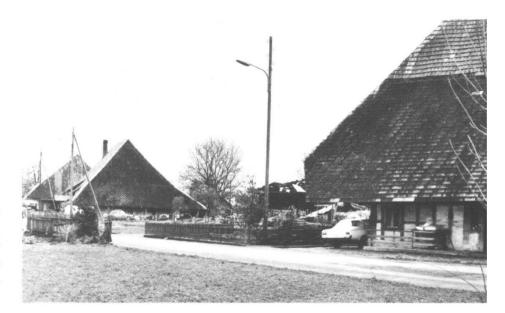
Subingen. Im Februar 1980 brannte in einer Gruppe von Hochstudhäusern an der Deitingenstrasse das mittlere Haus ab. So sah die Baugruppe nach dem Brand aus.

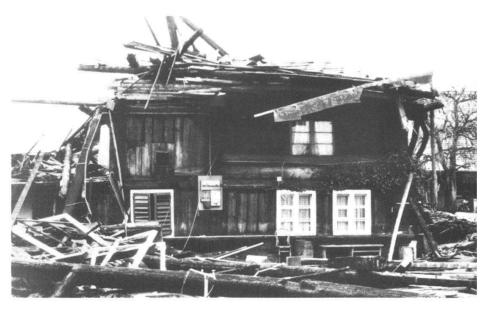
Zustand nach dem Brand.

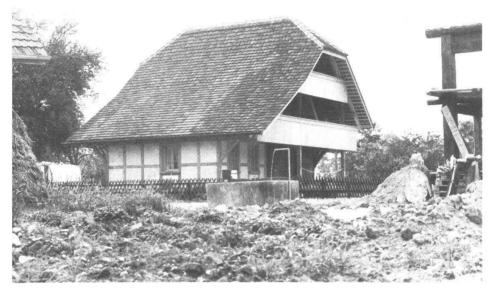
Der restaurierte Speicher.

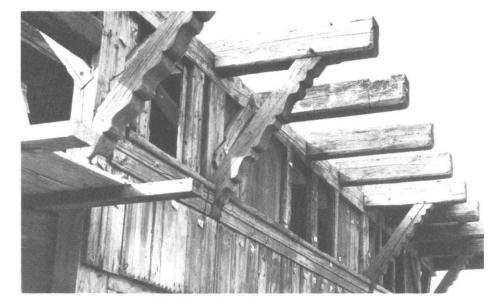
Der Besitzer des vorderen Hausteils kaufte ein durch Brand vor einigen Jahrzehnten um den Scheunenteil amputiertes Hochstudhaus ebenfalls aus der Nähe. Der Wohnteil ist versetzt und neu montiert.

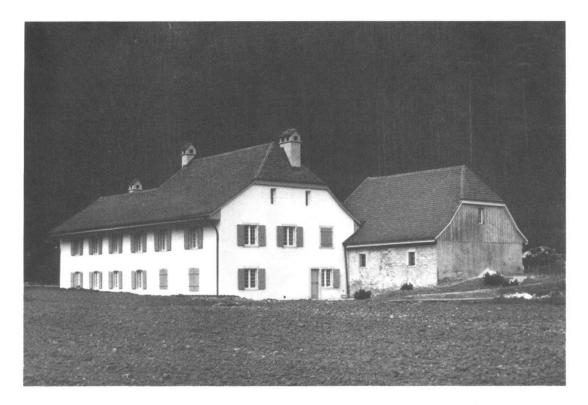
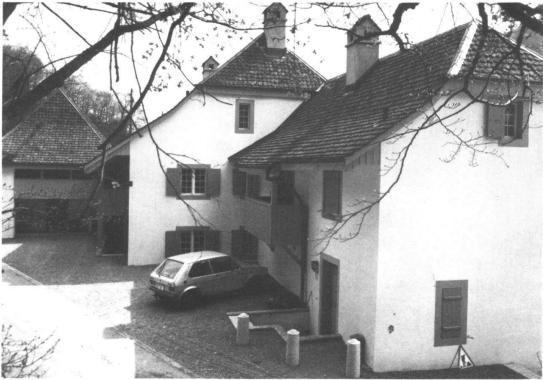
Balsthal-Klus. Das Siechen- oder Pfrundhaus im Maiacker war seit dem 14. Jahrhundert der Aufenthaltsort der von ansteckenden Krankheiten befallenen Leute. Das Gebäudekonglomerat wurde um 1800 vom jüngeren Pisoni zusammengefasst und mit einer regelmässigen Fassade versehen. Nachdem es jahrelang leergestanden war, wurde es von privater Seite erworben und zu einem Zweifamilienhaus umgebaut. Oben: Ansicht von der Strasse her. Unten: Lauschige Hofsituation.

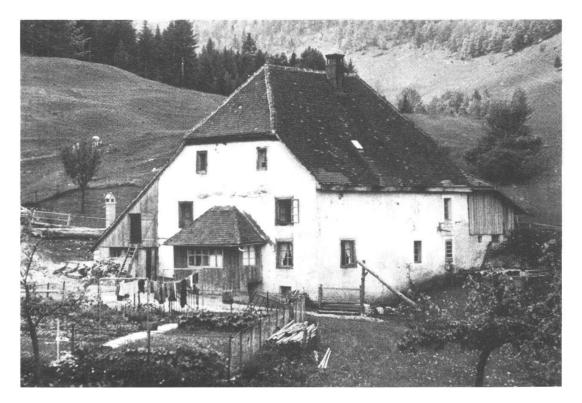
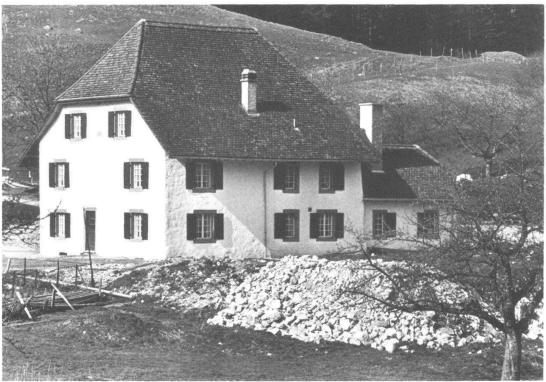
Ramiswil, Hof Hinterguldenthal. Das Wohnhaus, welches mit seinen ältesten Bauteilen auf das Jahr 1587 zurückgeht, wird heute noch als Wohnsitz in einem Bauernbetrieb genutzt. Die alte Bausubstanz wurde, soweit vorhanden, saniert und durch notwendige Verbesserungen im sanitären und hygienischen Bereich rücksichtsvoll ergänzt. Noch fehlt der Vorbau beim Eingang, der den ursprünglichen Gesamteindruck noch stärker in Erscheinung treten lassen wird (oben vor, unten nach der Sanierung).

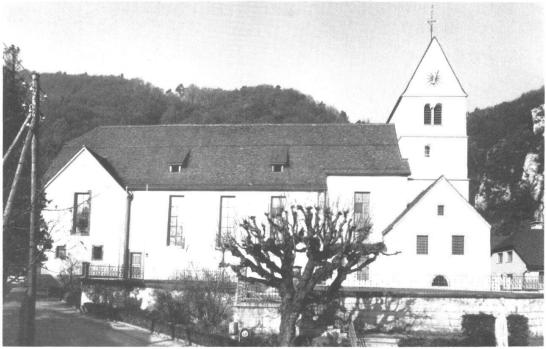
Egerkingen. Die Restaurierung der Pfarrkirche St. Martin war ein besonders schwieriges Unterfangen. Die an den mittelalterlichen, 1567 erhöhten Turmchor angebaute Kirche war im Laufe der Jahrhunderte mehrmals verlängert worden (1707/08, 1924). Der erfahrene Architekt fand Mittel und Wege, um die unangenehme Längenwirkung zu brechen. Der ungeschickt durchgeführte Querbau von 1924 wurde formal der Sakristei angepasst (oben vor, unten nach der Restaurierung).

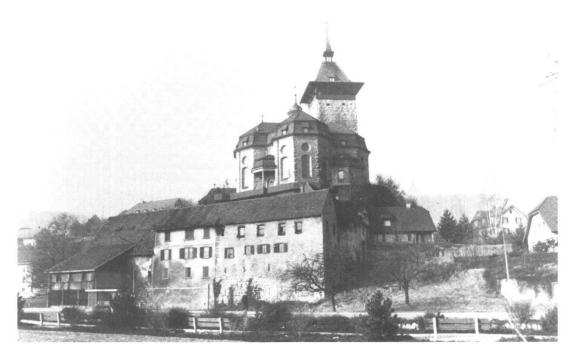
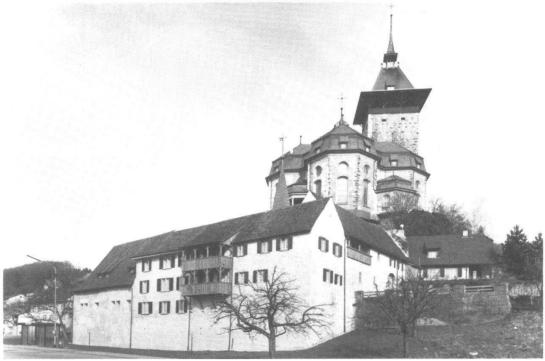
Niedergösgen, Schlossökonomie. An der Stelle der Oberburg von Schloss Gösgen steht heute die 1903 von August Hardegger erbaute katholische Kirche, welcher der alte Bergfried als Turm integriert ist. Die Unterburg, von der mindestens die Umfassungsmauern bis ins 13. Jahrhundert zurückgehen, hat sich mitsamt ihren Ökonomiegebäuden bis heute erhalten. Sie ist nach längeren Überlegungen von der Gemeinde gekauft und restauriert worden. Sie beherbergt heute die Gemeindeverwaltung, zwei Wohnungen und ein Kulturzentrum. Unsere Bilder zeigen die Schlossökonomie vor (oben) und nach der Restaurierung (unten).

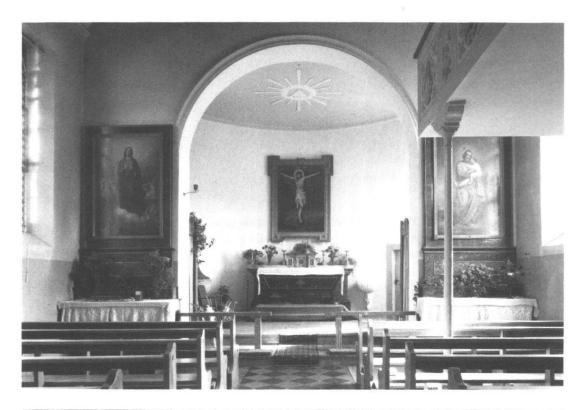
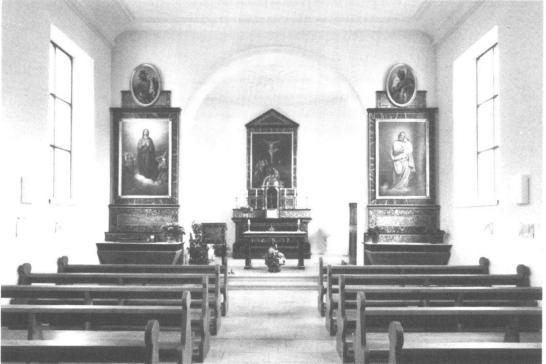
Wisen, Pfarrkirche. Ein Merkmal der solothurnischen Kunstlandschaft sind die klassizistischen Landkirchen. Zu ihnen zählt die 1837 erbaute Kirche St. Joseph in Wisen. Sie hat allerdings anstelle des ursprünglichen, zierlichen Dachreiters 1925 einen protzigen Turm erhalten. Im Innern sind eine den Raum erdrückende, nachträglich eingebaute Seitenempore entfernt, die amputierten Altäre vervollständigt worden (oben vor, unten nach der Restaurierung). Das Äussere erstrahlt im neuen, al fresco gekalkten Verputzkleid (rechts).

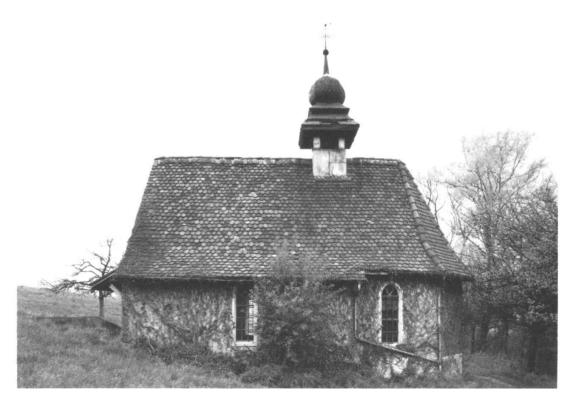
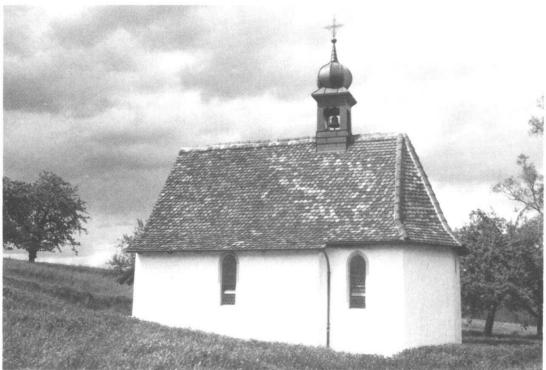
Die Kapelle St. Fridolin in Breitenbach reicht mit ihrem Vorgängerbau ins 13. oder 14. Jahrhundert zurück. Dies ist das Hauptresultat der im Rahmen der Restaurierung durchgeführten archäologischen Grabung. Der heutige Bau stammt von 1634 und ist seither verschiedentlich renoviert worden. Der bei der Kapelle aus dem Boden sprudelnde Brunnen ist weitherum bekannt. Aus der durch Feuchtigkeit, Pflanzenbewuchs und Alter beschädigten Kapelle (oben) ist wieder ein Schmuckstück in harmonischer Verbindung mit der Landschaft geworden (unten).
