SOLOTHURNISCHE DENKMALPFLEGE

1982

von Georg Carlen

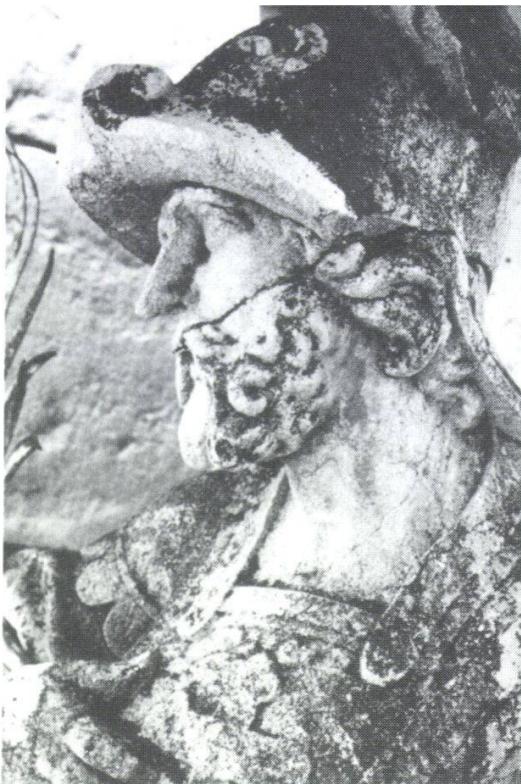
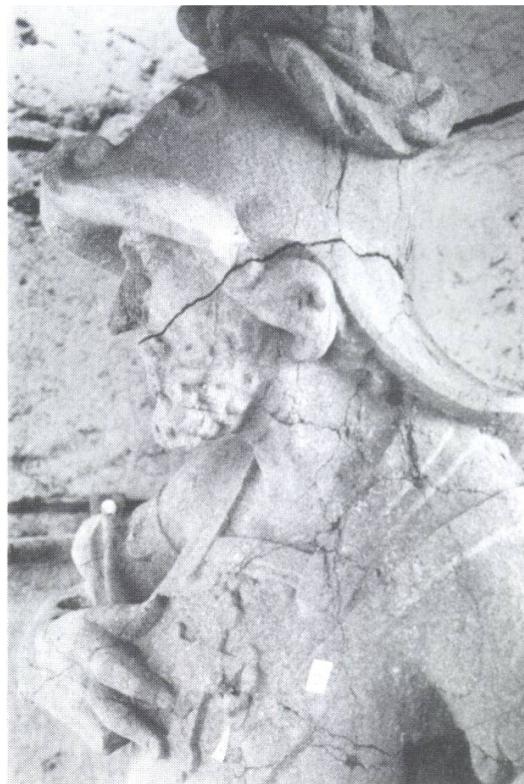
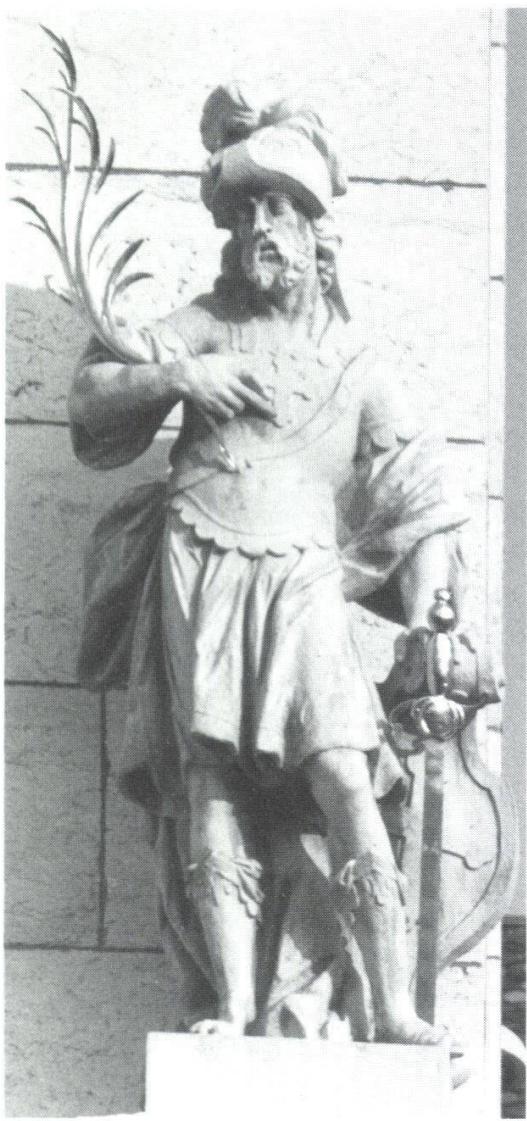
Solothurn, Kathedrale St. Ursen. Die zweite Etappe der Aussenrestaurierung betraf unter anderem die Attikafiguren von Johann Baptist Babel aus den Jahren 1772–1774. Die aus gelbem Neuenburger Kalkstein gehauenen Figuren wurden mit Wasser und Mikrosandstrahlgerät gereinigt, die Risse geschlossen, das Notwendige aufmodelliert. Anschliessend erfolgte ein Grauanstrich auf mineralischer Basis. Dank dem nach ursprünglichen Resten wiederhergestellten Grauton binden sich die Statuen ins Fassadenganze ein und wirken plastischer als vorher (vgl. Von Farbe und Farben, Festschrift Albert Knoepfli, Zürich 1980, S. 101–104).

Oben: Kopf des hl. Viktor vor und nach der Reinigung.

Links: Der hl. Viktor nach vollendetem Restaurierung.

Rechts: Die heiligen Karl Borromäus, Mauritius und Verena nach der Restaurierung.

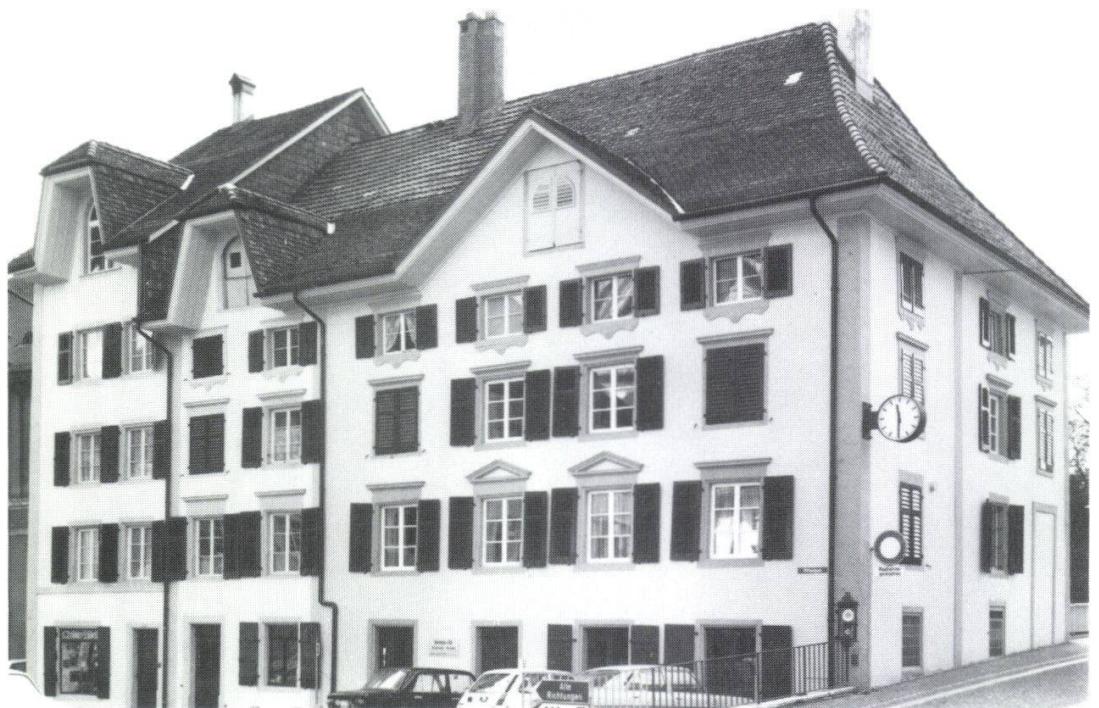
Solothurn, Häuser Ritterquai 2, 4 und 6. Von den im Jahre 1700 anstelle des früheren Kornhauses entstandenen vier Häusern wurden 1840 die rechten beiden zu einem einzigen zusammengefasst. Das linke ist vor etlichen Jahrzehnten äusserst ungeschickt aufgestockt worden. Der hässliche Quergiebel, den es damals erhielt, konnte dank einer Subvention durch einen passenden Solothurner Aufzugsgiebel ersetzt werden (Bilder oben: vor und nach der Restaurierung).

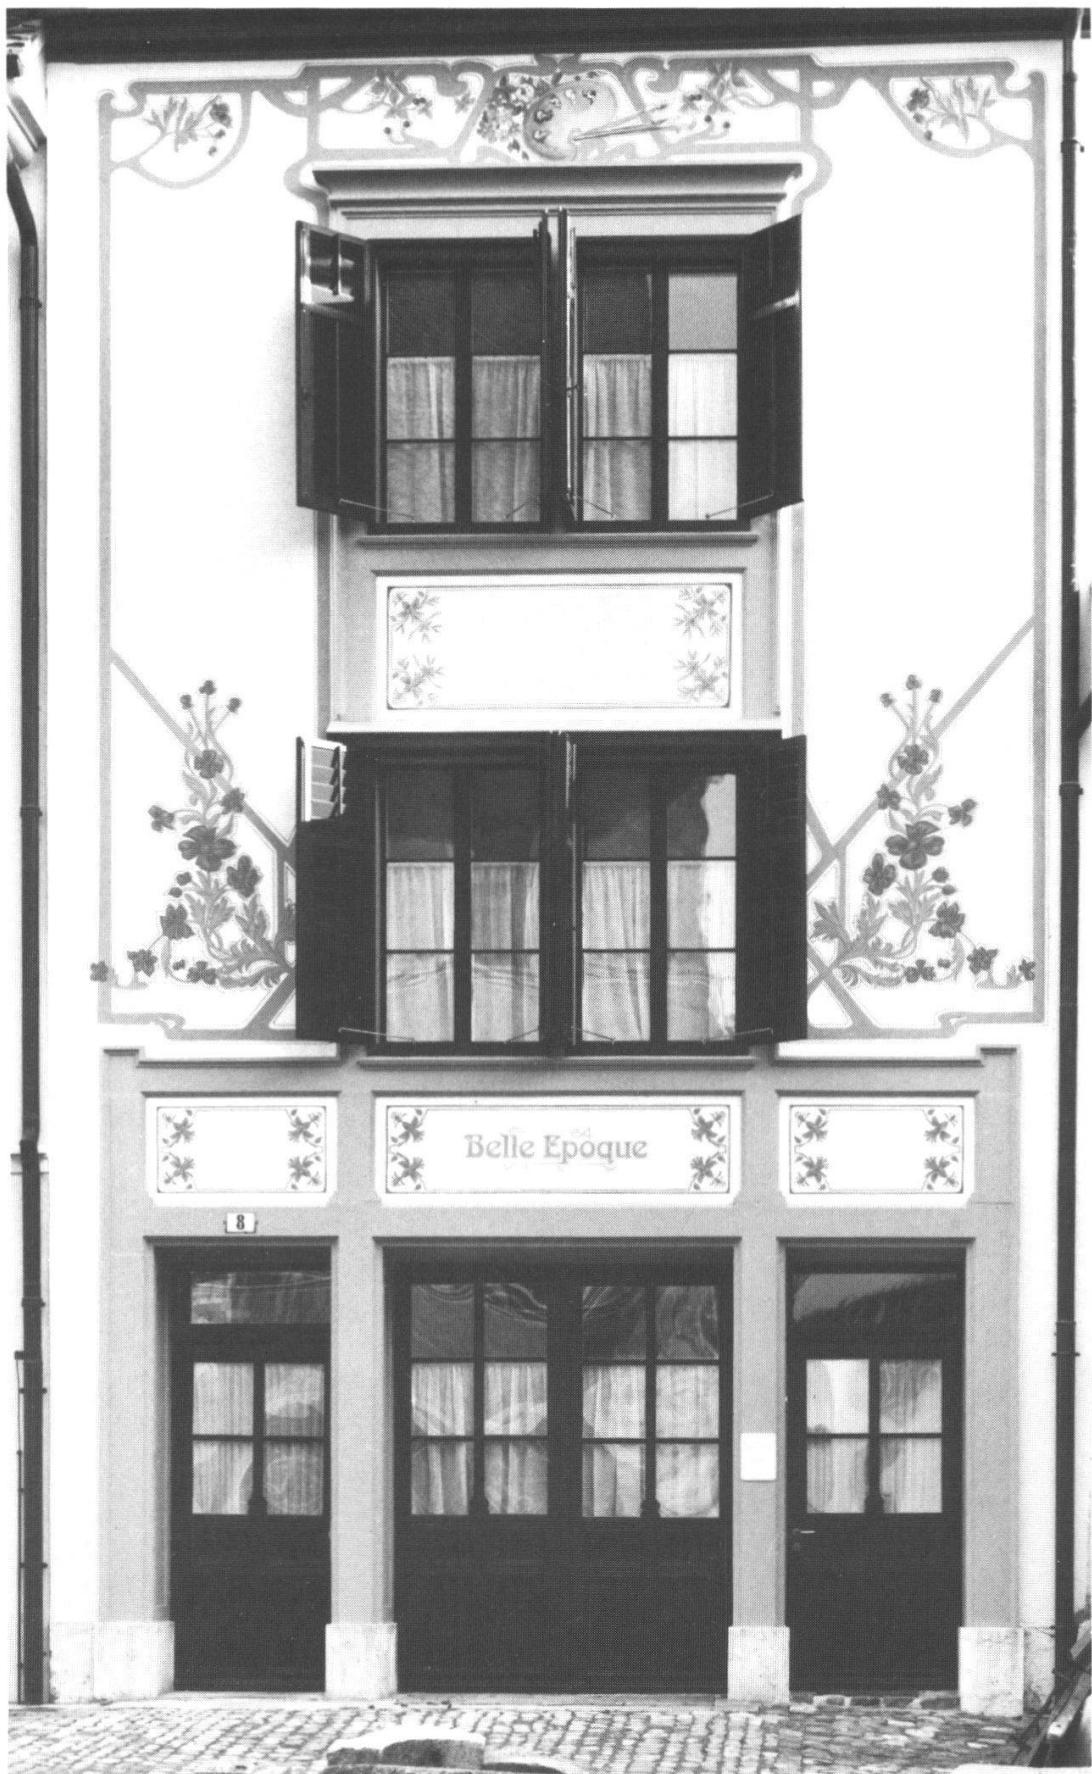
Das Haus Riedholzplatz 8 in Solothurn (rechts) stammt aus dem Jahre 1901. Die reizende Jugendstilmalerei, welche der Erbauer des Hauses, Maler Fritz Hess-Käser, damals nicht zuletzt aus Gründen der Reklame anbrachte, war nur noch in Resten erhalten. Sie wurde in Silikontechnik rekonstruiert.

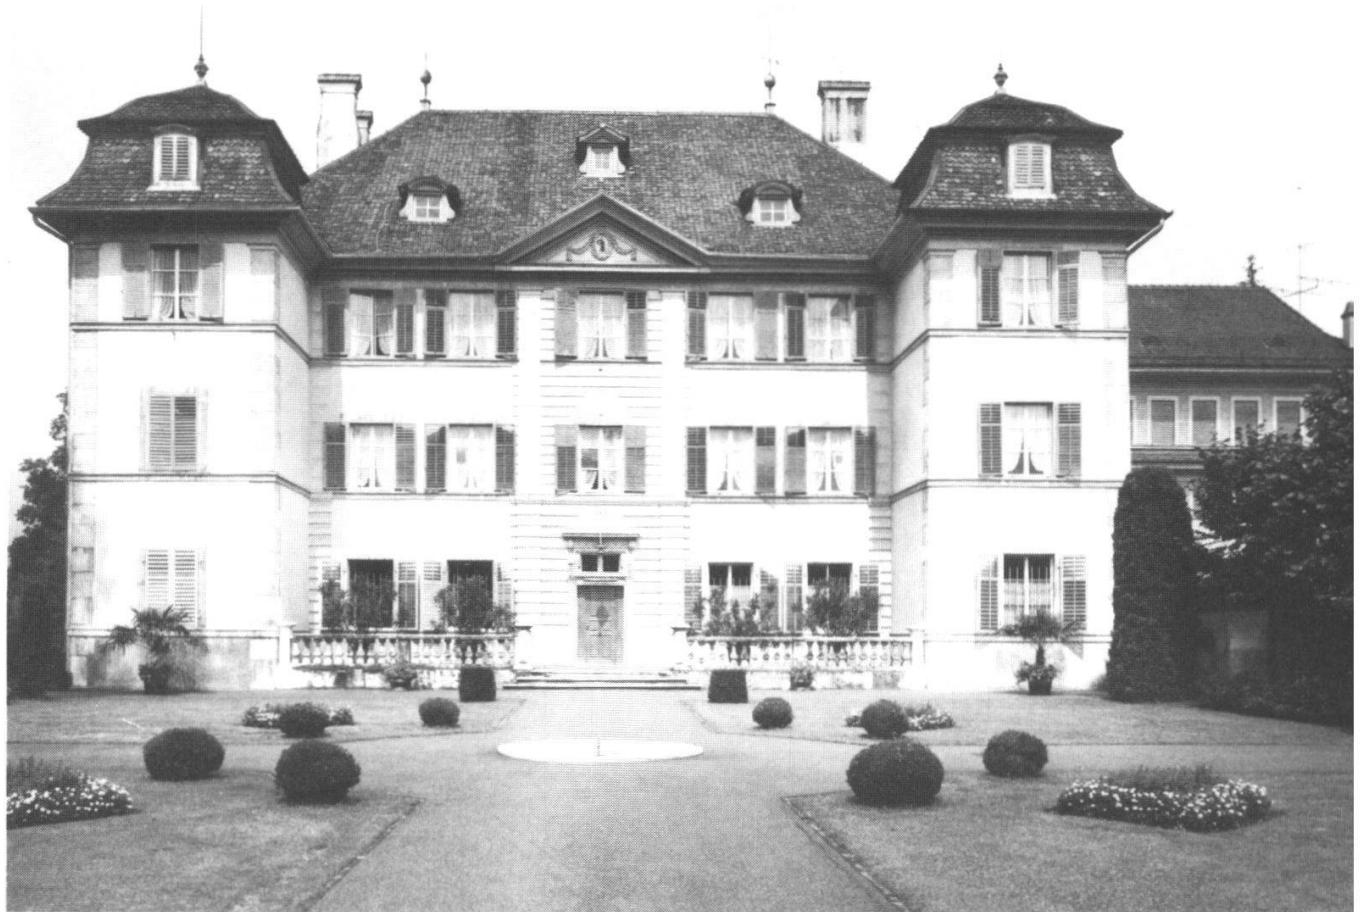
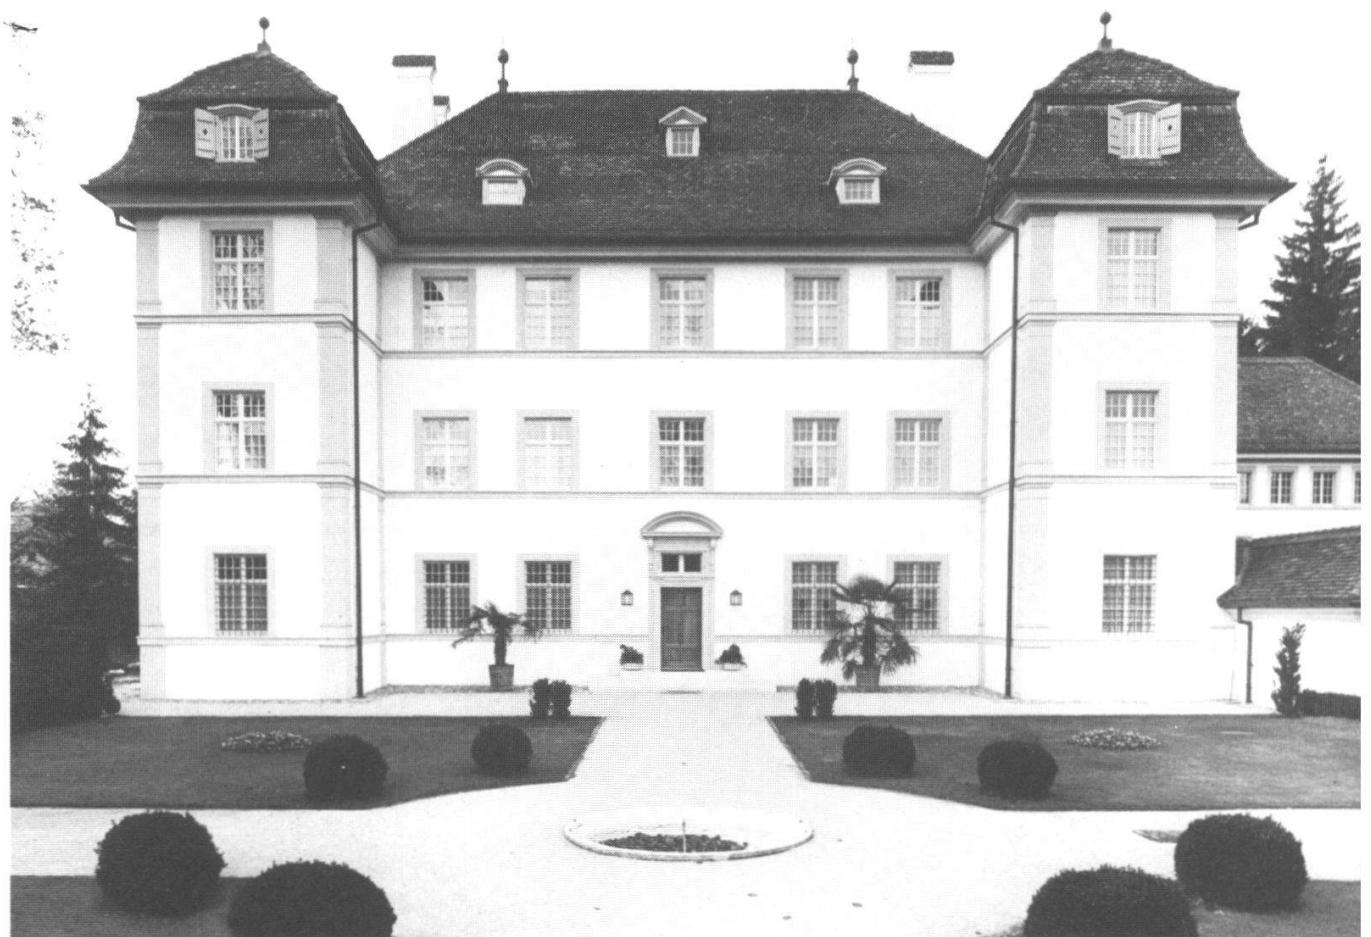
Der Staat ist Besitzer vieler Baudenkmäler. Als Beispiel einer gelungenen Restaurierung sei die *Polizeigarage in Solothurn* (oben) angeführt. Das «Chüngelgrabenmagazin» ist gemäss Datierung an der mittleren Lukarne 1776 erbaut worden. Unter dem rissig gewordenen Zementverputz fanden sich minime Reste des ursprünglichen Verputzes (unten rechts), welche nicht nur als Vorbild für den neuen Verputz dienten, sondern auch zeigten, dass die Ecksteine anfänglich unverputzt und nicht getüncht waren. Die ursprünglich sichtbaren, gefassten Aufschieblinge waren in jüngerer Zeit verkleidet worden (unten links).

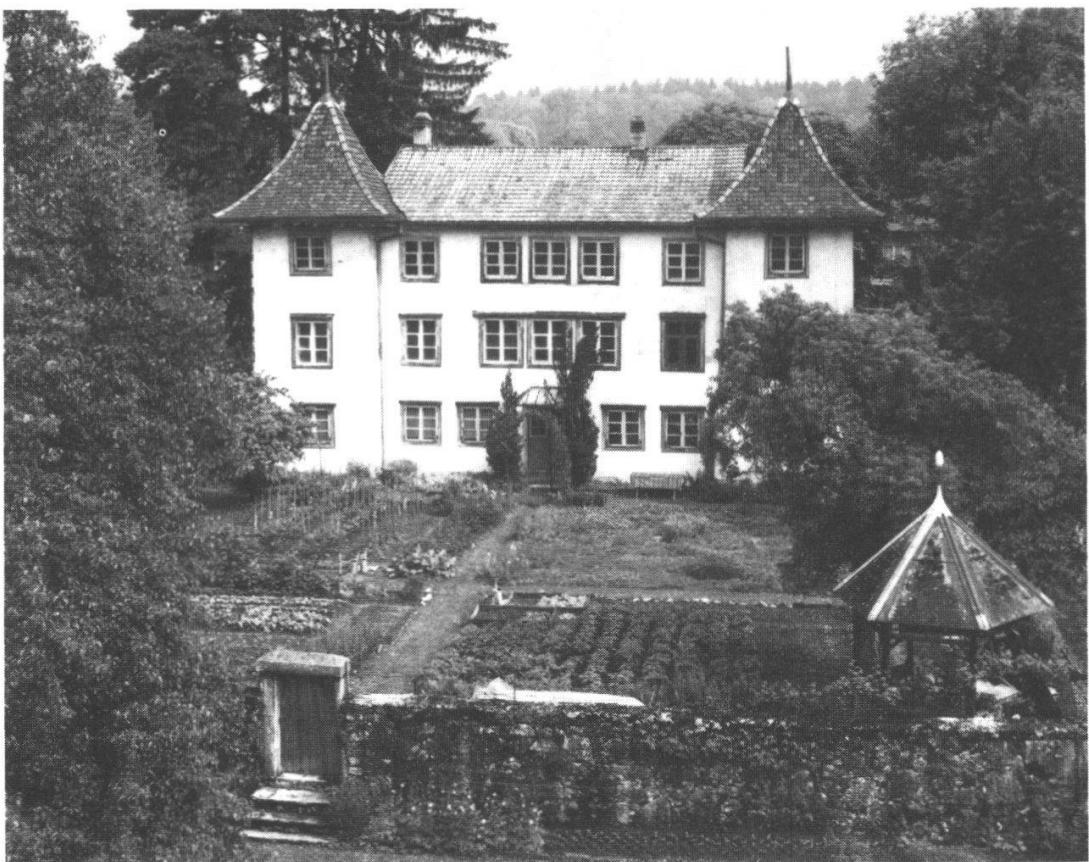
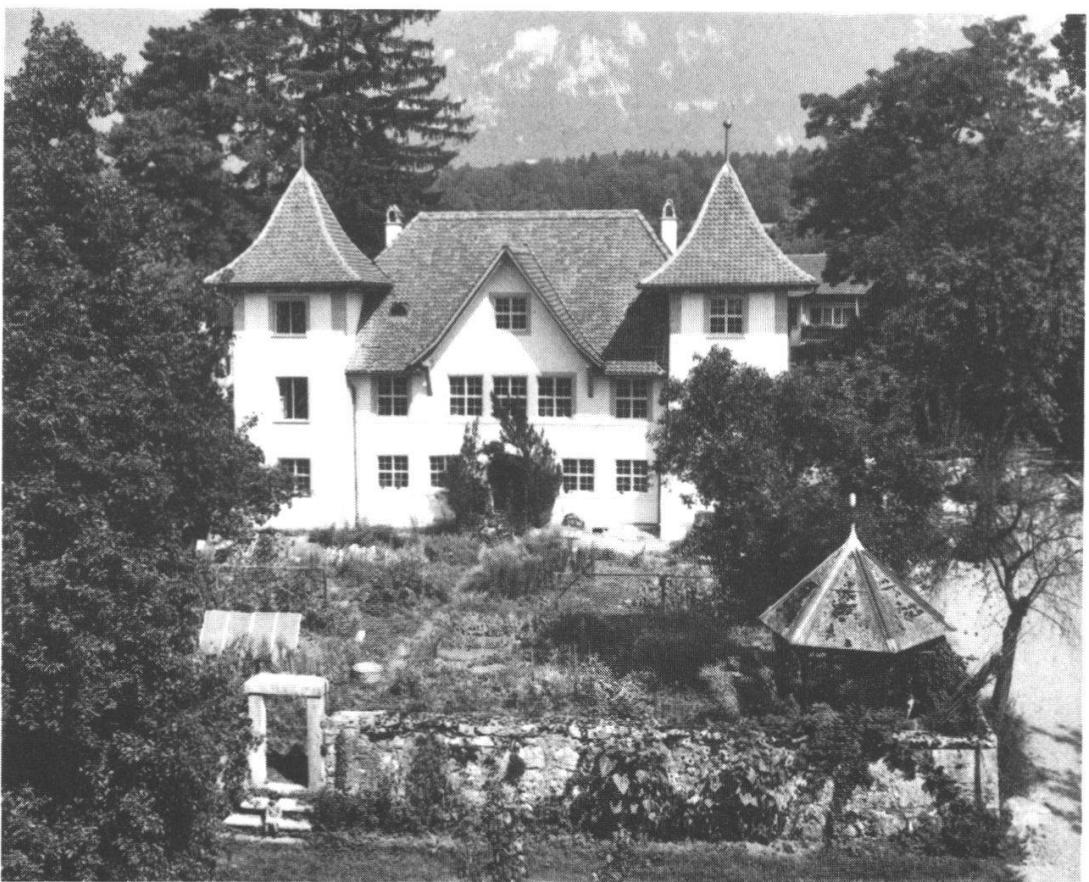
Oben: Das Pfarrhaus von Oberdorf ist ab dem 17.Jahrhundert in verschiedenen Etappen erbaut worden. Nach der Aussenrestaurierung bleibt der Treppenhauserker an der Nordfassade das einzige Überbleibsel einer unglücklichen Renovation der 1920er Jahre.

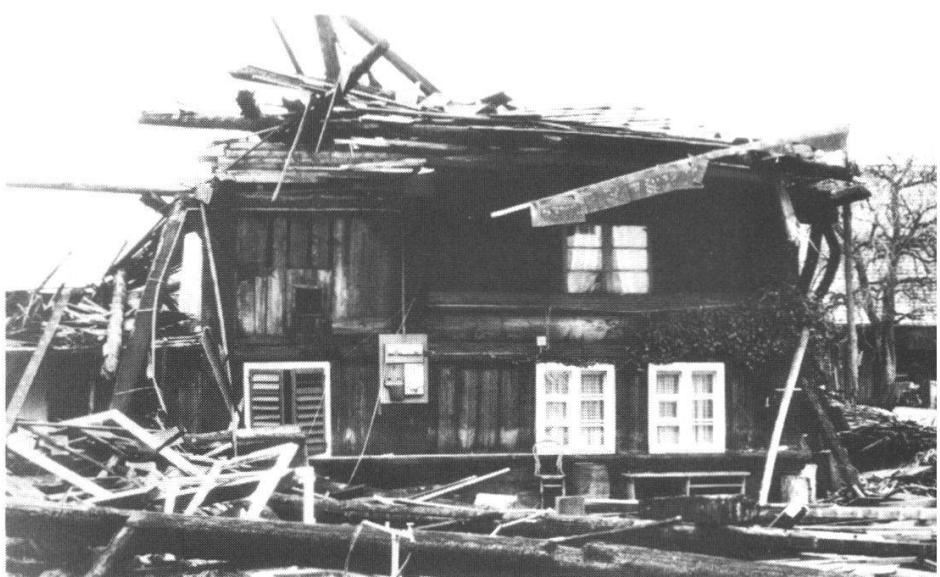
Zustand nach dem Brand.

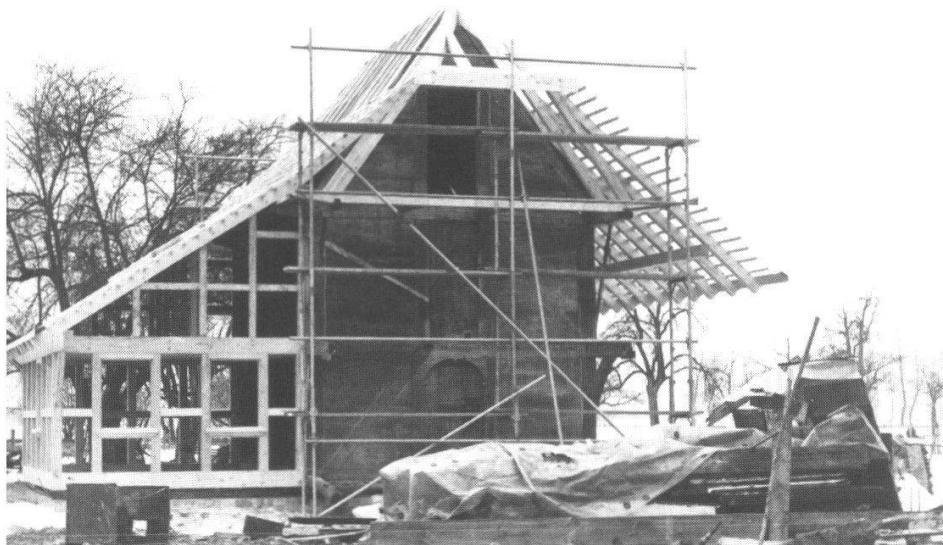
Mit dem Besitzer des hinteren Hausteiles konnte vereinbart werden, einen abbruchgefährdeten Speicher aus der Nähe zu übernehmen. Der versetzte Speicher im Rohbau.

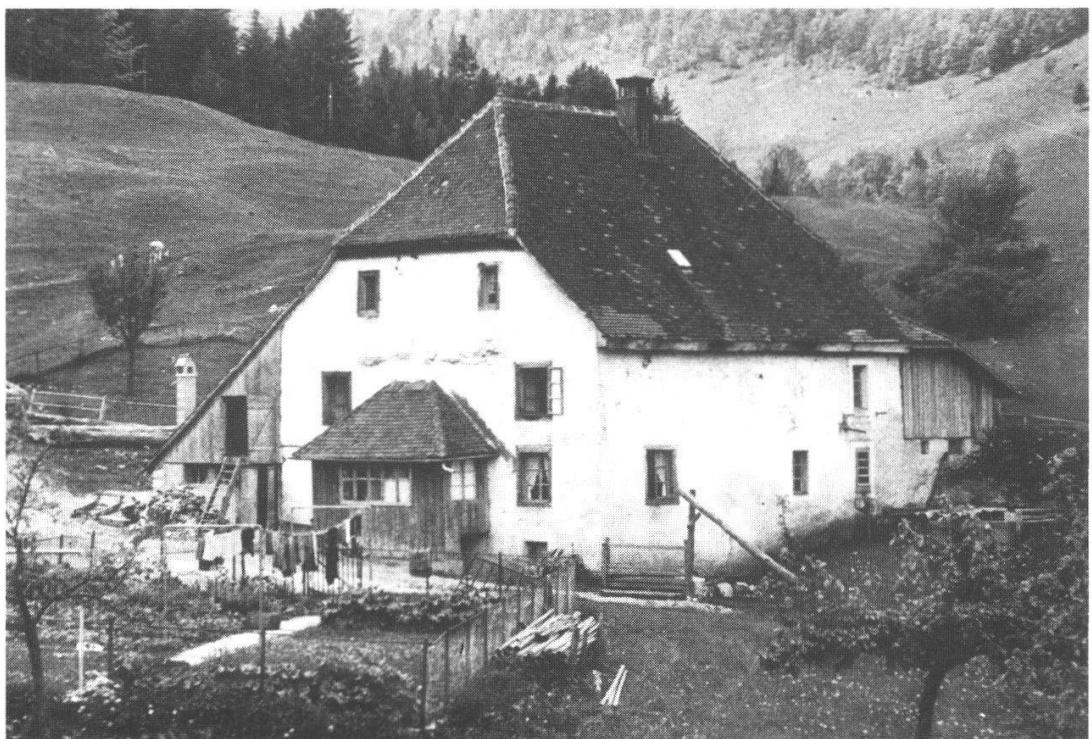
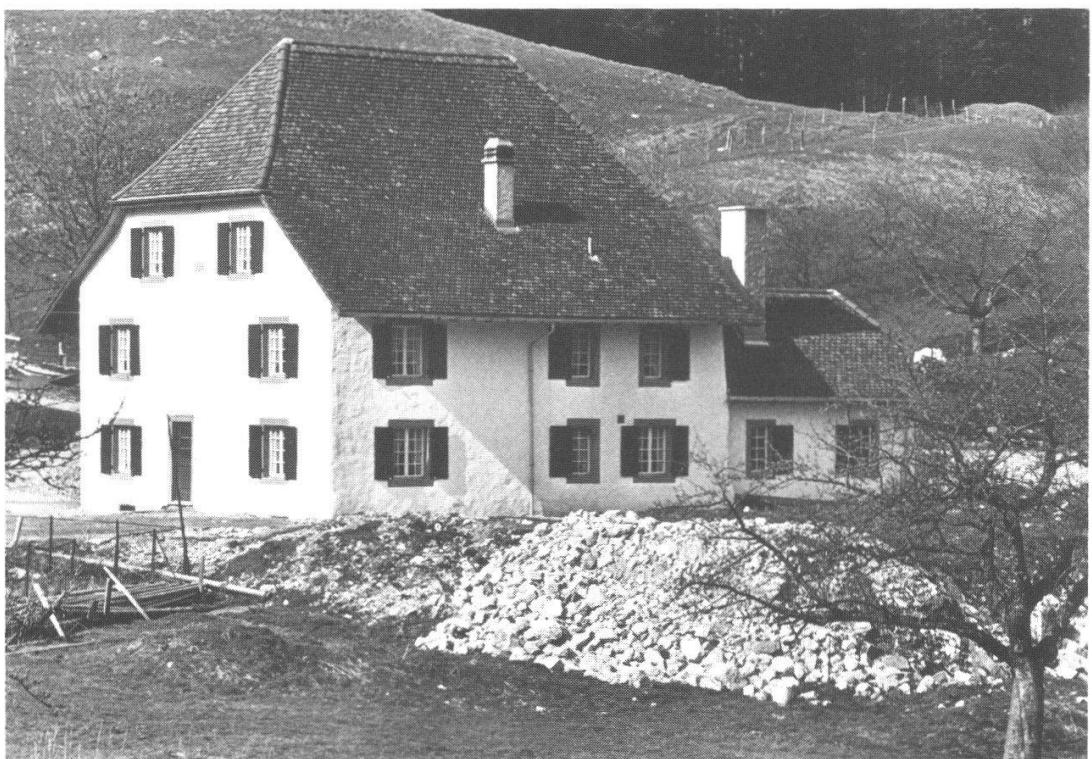
Ramiswil, Hof Hintergulden. Das Wohnhaus, welches mit seinen ältesten Bauteilen auf das Jahr 1587 zurückgeht, wird heute noch als Wohnsitz in einem Bauernbetrieb genutzt. Die alte Bausubstanz wurde, soweit vorhanden, saniert und durch notwendige Verbesserungen im sanitären und hygienischen Bereich rücksichtsvoll ergänzt. Noch fehlt der Vorbau beim Eingang, der den ursprünglichen Gesamteindruck noch stärker in Erscheinung treten lassen wird (*oben vor, unten nach der Sanierung*).

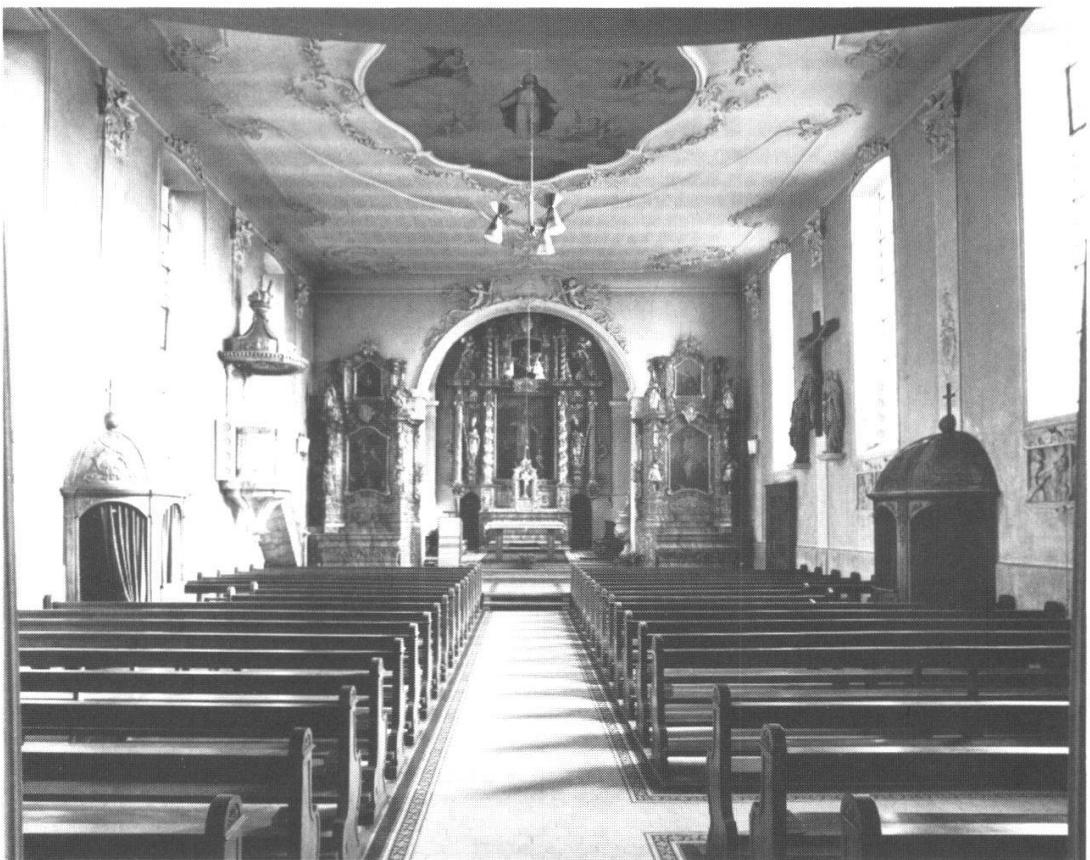
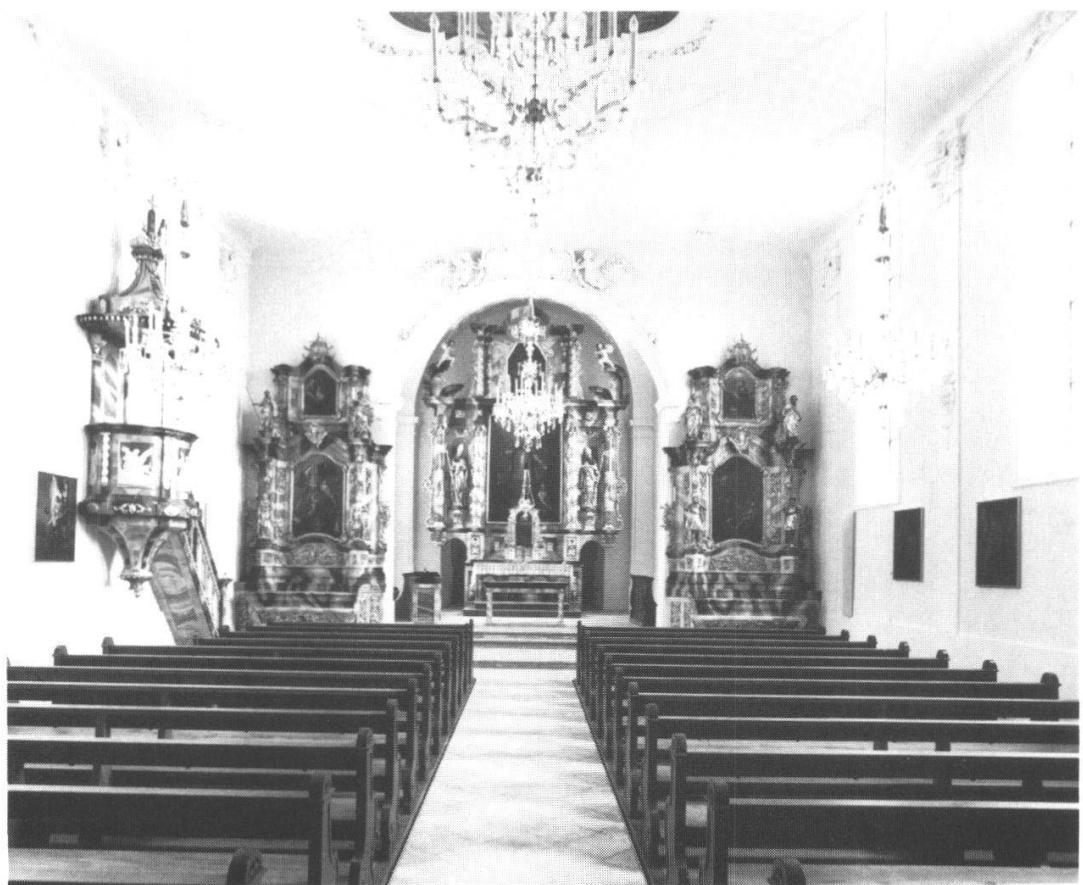
Rechts: Das Innere vor und nach der Restaurierung. Die divergierenden Tendenzen der Ausstattung sind durch eine Hervorhebung der barocken und spätbarocken Phase gebändigt worden.

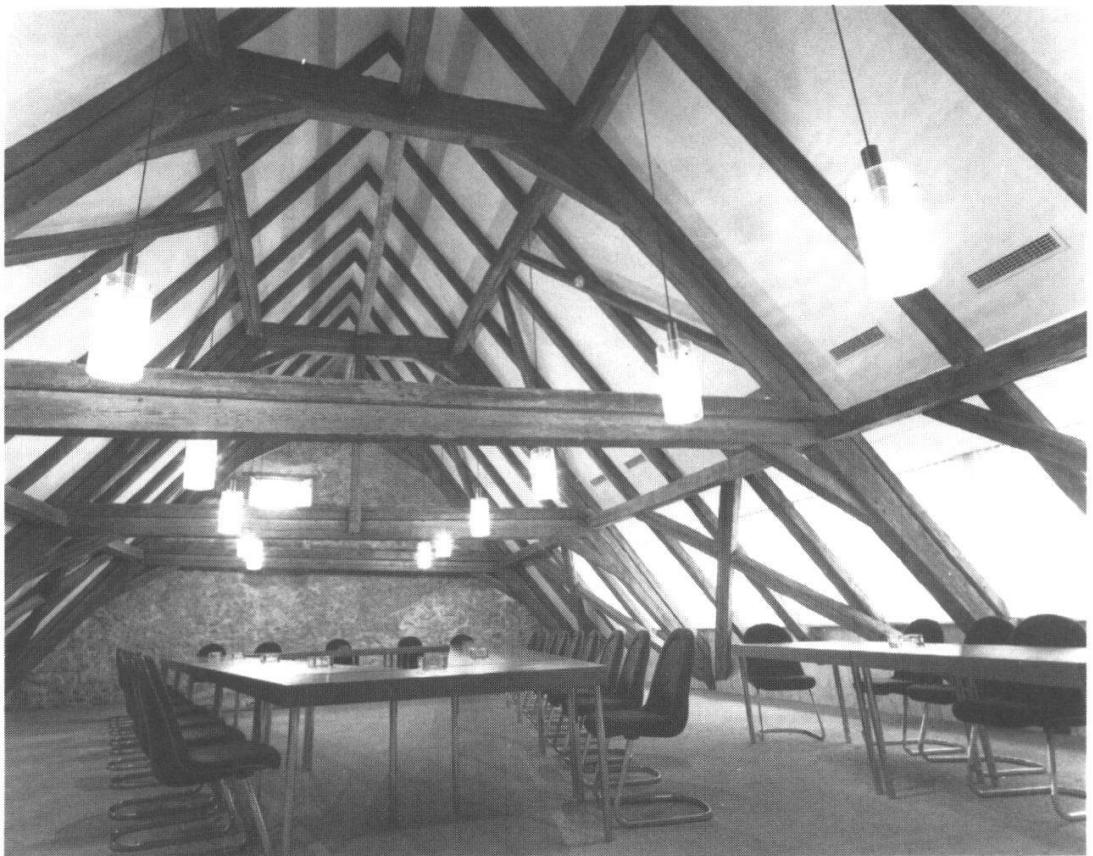
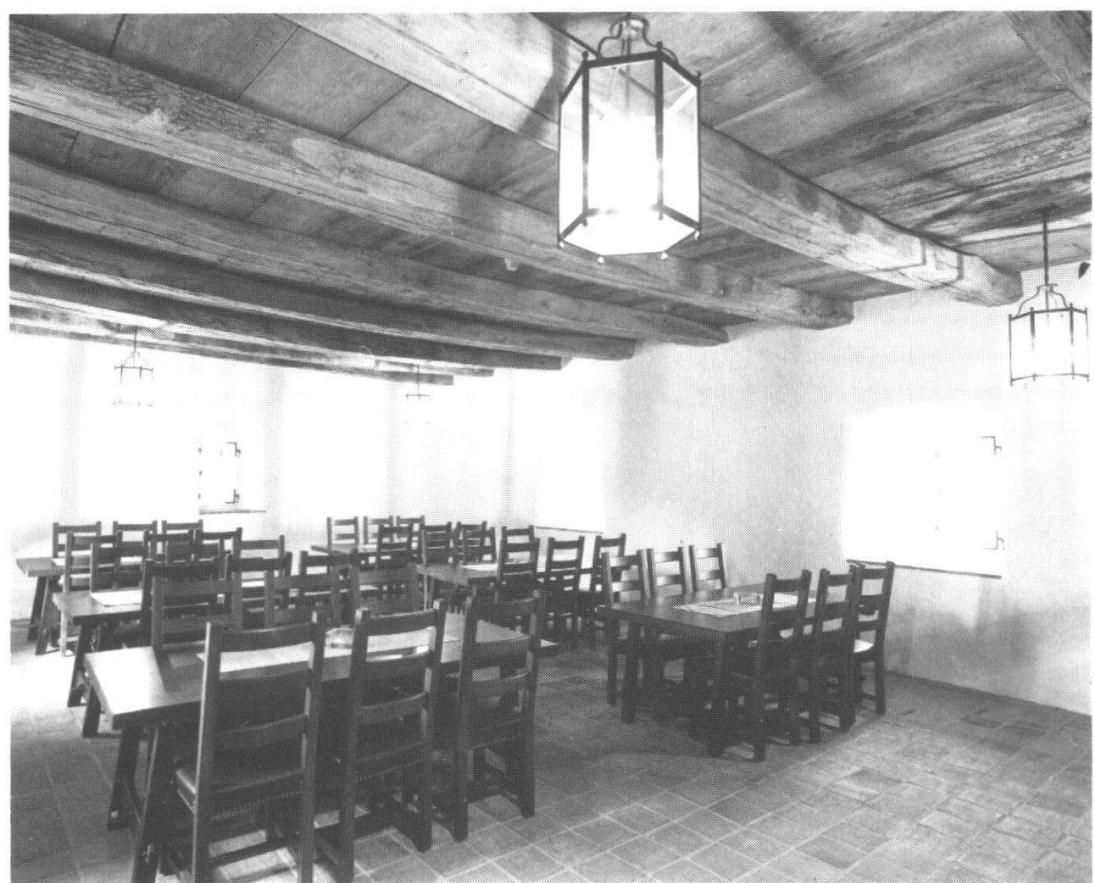
Niedergösgen, Schlossökonomie. An der Stelle der Oberburg von Schloss Gösgen steht heute die 1903 von August Hardegger erbaute katholische Kirche, welcher der alte Bergfried als Turm integriert ist. Die Unterburg, von der mindestens die Umfassungsmauern bis ins 13. Jahrhundert zurückgehen, hat sich mitsamt ihren Ökonomiegebäuden bis heute erhalten. Sie ist nach längeren Überlegungen von der Gemeinde gekauft und restauriert worden. Sie beherbergt heute die Gemeindeverwaltung, zwei Wohnungen und ein Kulturzentrum. Unsere Bilder zeigen die Schlossökonomie vor (*oben*) und nach der Restaurierung (*unten*).
