**Artikel:** Solothurnische Denkmalpflege 1982  
**Autor:** Carlen, Georg  
**DOI:** <https://doi.org/10.5169/seals-324855>

# SOLOTHURNISCHE DENKMALPFLEGE

1982

*von Georg Carlen*

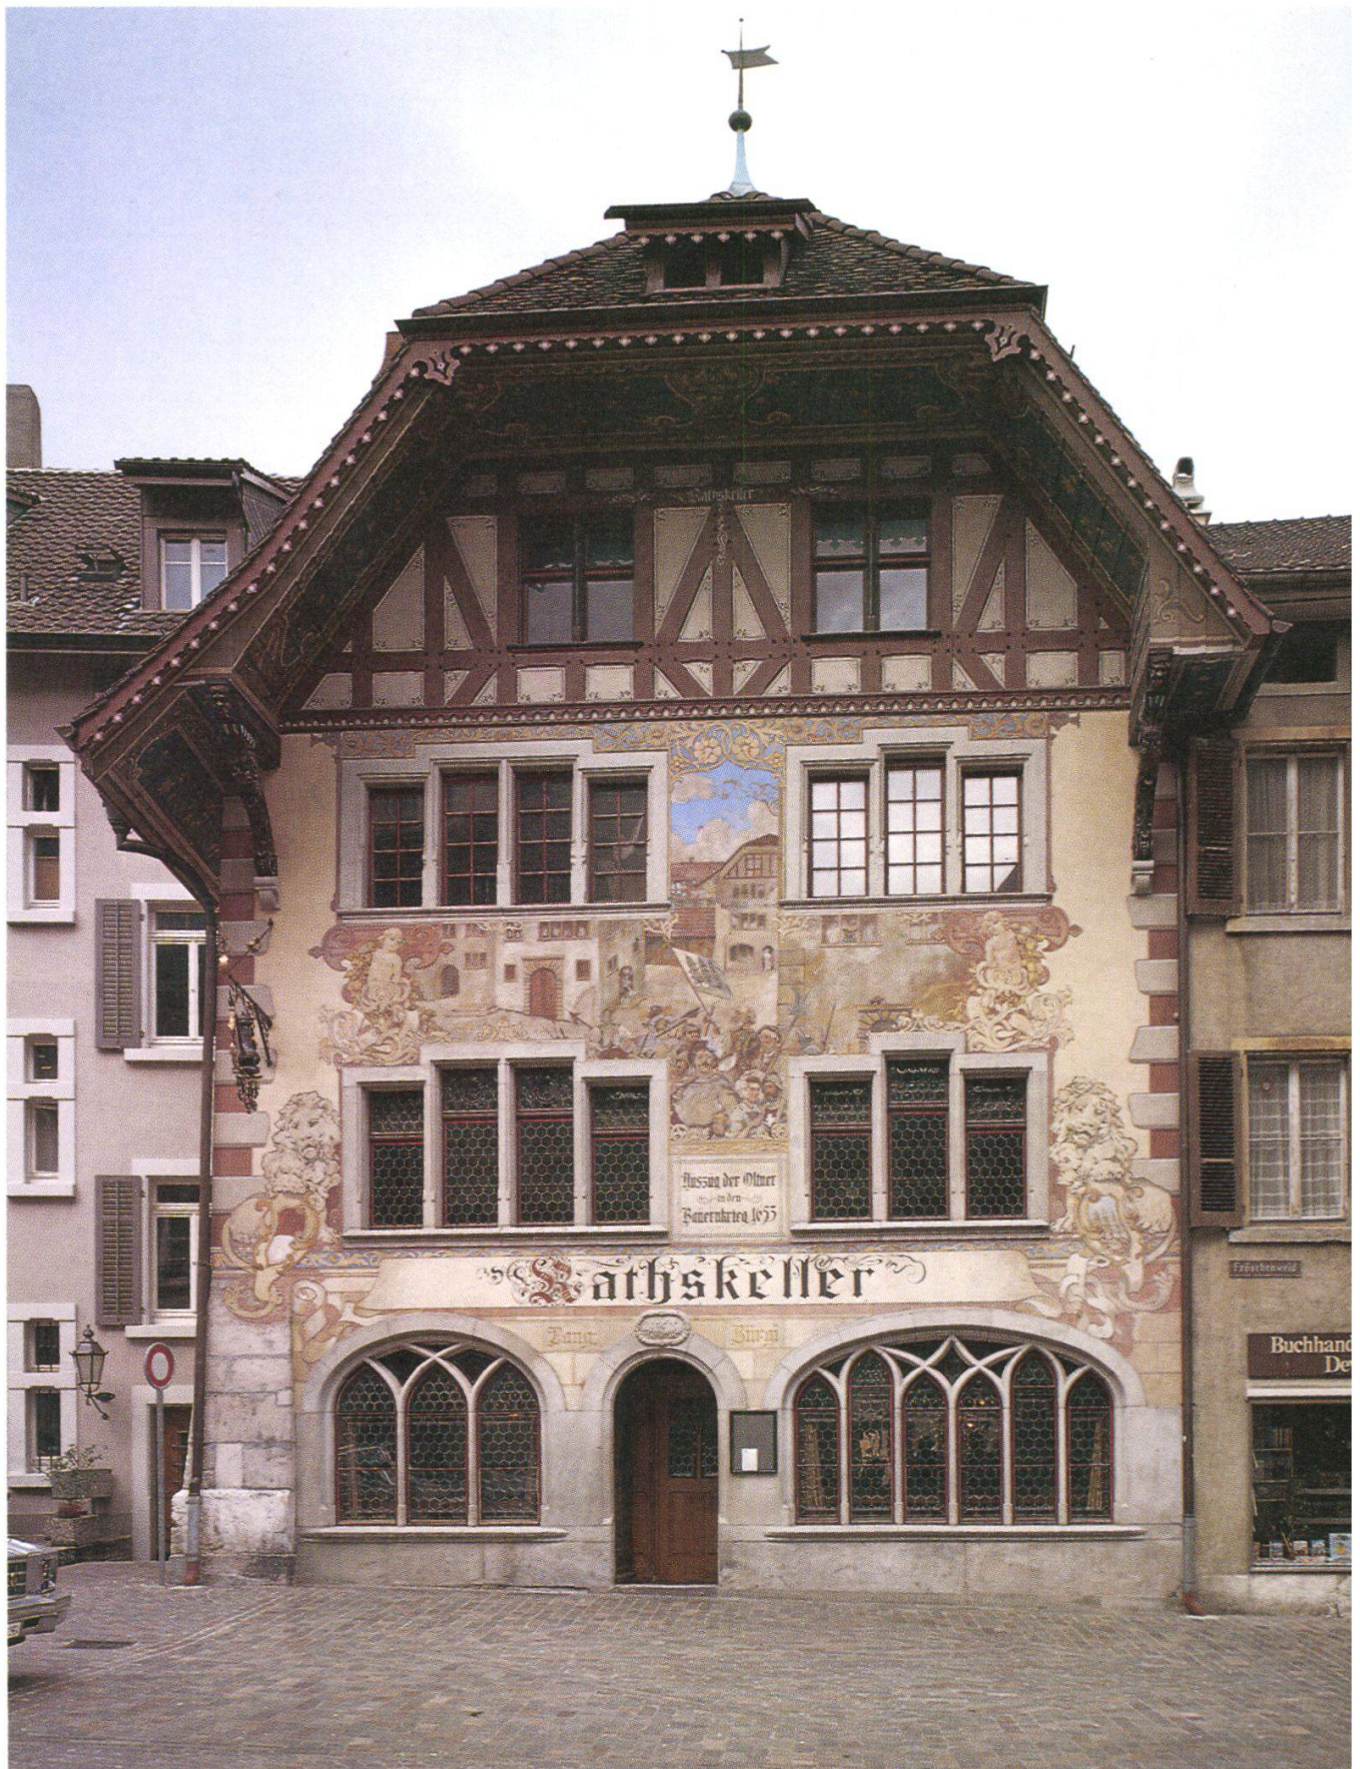
*Rechts: Olten, Ratskeller.* Das barocke Gebäude trägt die bedeutendsten historisierenden Fassadenmalereien im Kanton Solothurn. Sie wurden 1905 von E. Kniep in Mineralfarbertechnik geschaffen. Restaurierung in der gleichen Technik auf Kosten der Stadt Olten. Die Seite gegen die Fröschenweid zeigt den Auszug der Oltner in den Bauernkrieg 1653.

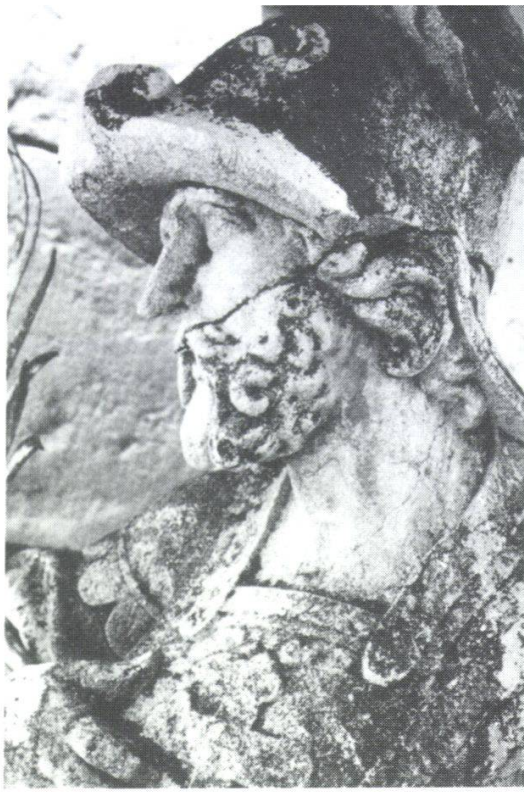
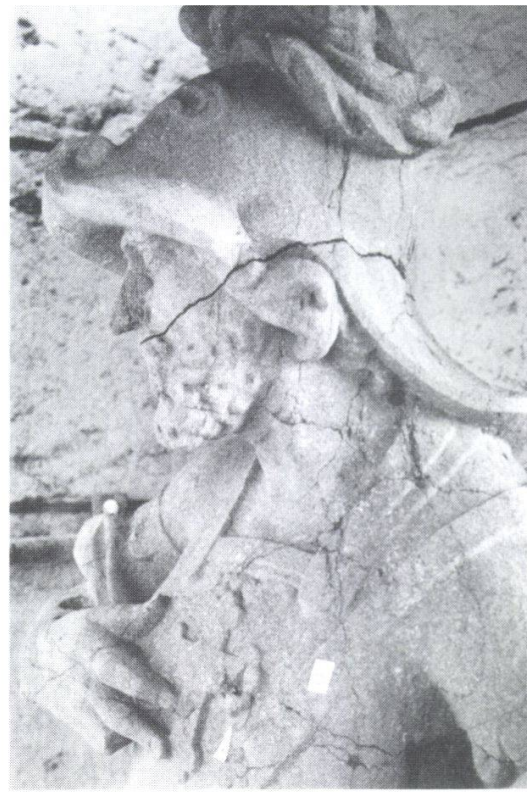
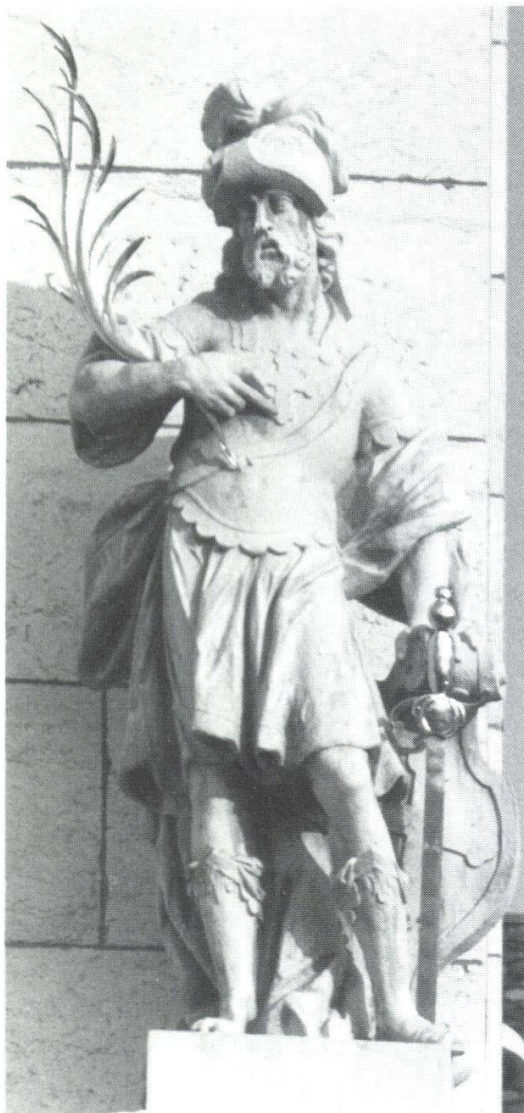
*Solothurn, Kathedrale St. Ursen.* Die zweite Etappe der Aussenrestaurierung betraf unter anderem die Attikafiguren von Johann Baptist Babel aus den Jahren 1772–1774. Die aus gelbem Neuenburger Kalkstein gehauenen Figuren wurden mit Wasser und Mikrosandstrahlgerät gereinigt, die Risse geschlossen, das Notwendige aufmodelliert. Anschliessend erfolgte ein Grauanstrich auf mineralischer Basis. Dank dem nach ursprünglichen Resten wiederhergestellten Grauton binden sich die Statuen ins Fassadenganze ein und wirken plastischer als vorher (vgl. Von Farbe und Farben, Festschrift Albert Knoepfli, Zürich 1980, S. 101–104).

*Oben:* Kopf des hl. Viktor vor und nach der Reinigung.

*Links:* Der hl. Viktor nach vollendeter Restaurierung.

*Rechts:* Die heiligen Karl Borromäus, Mauritius und Verena nach der Restaurierung.

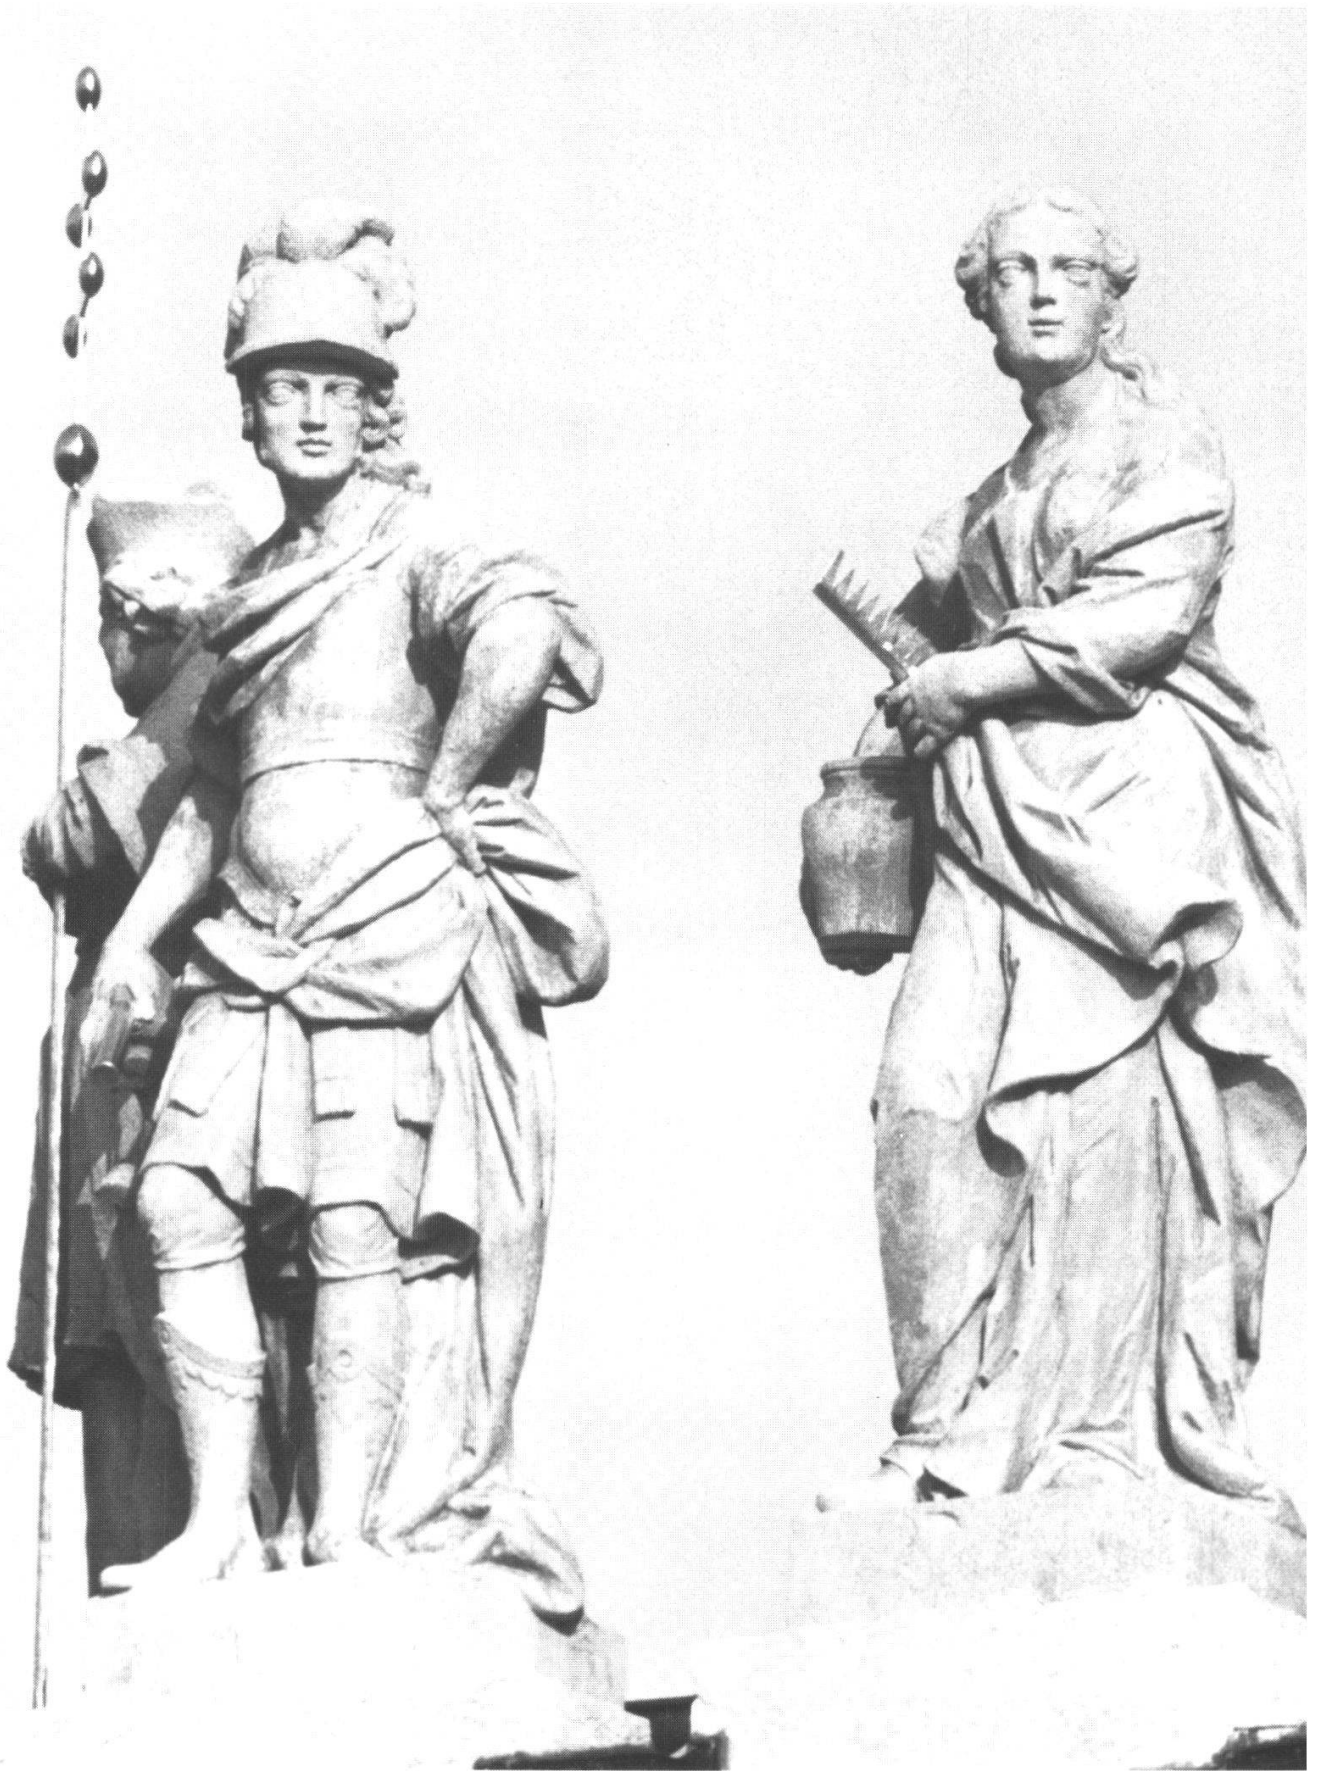
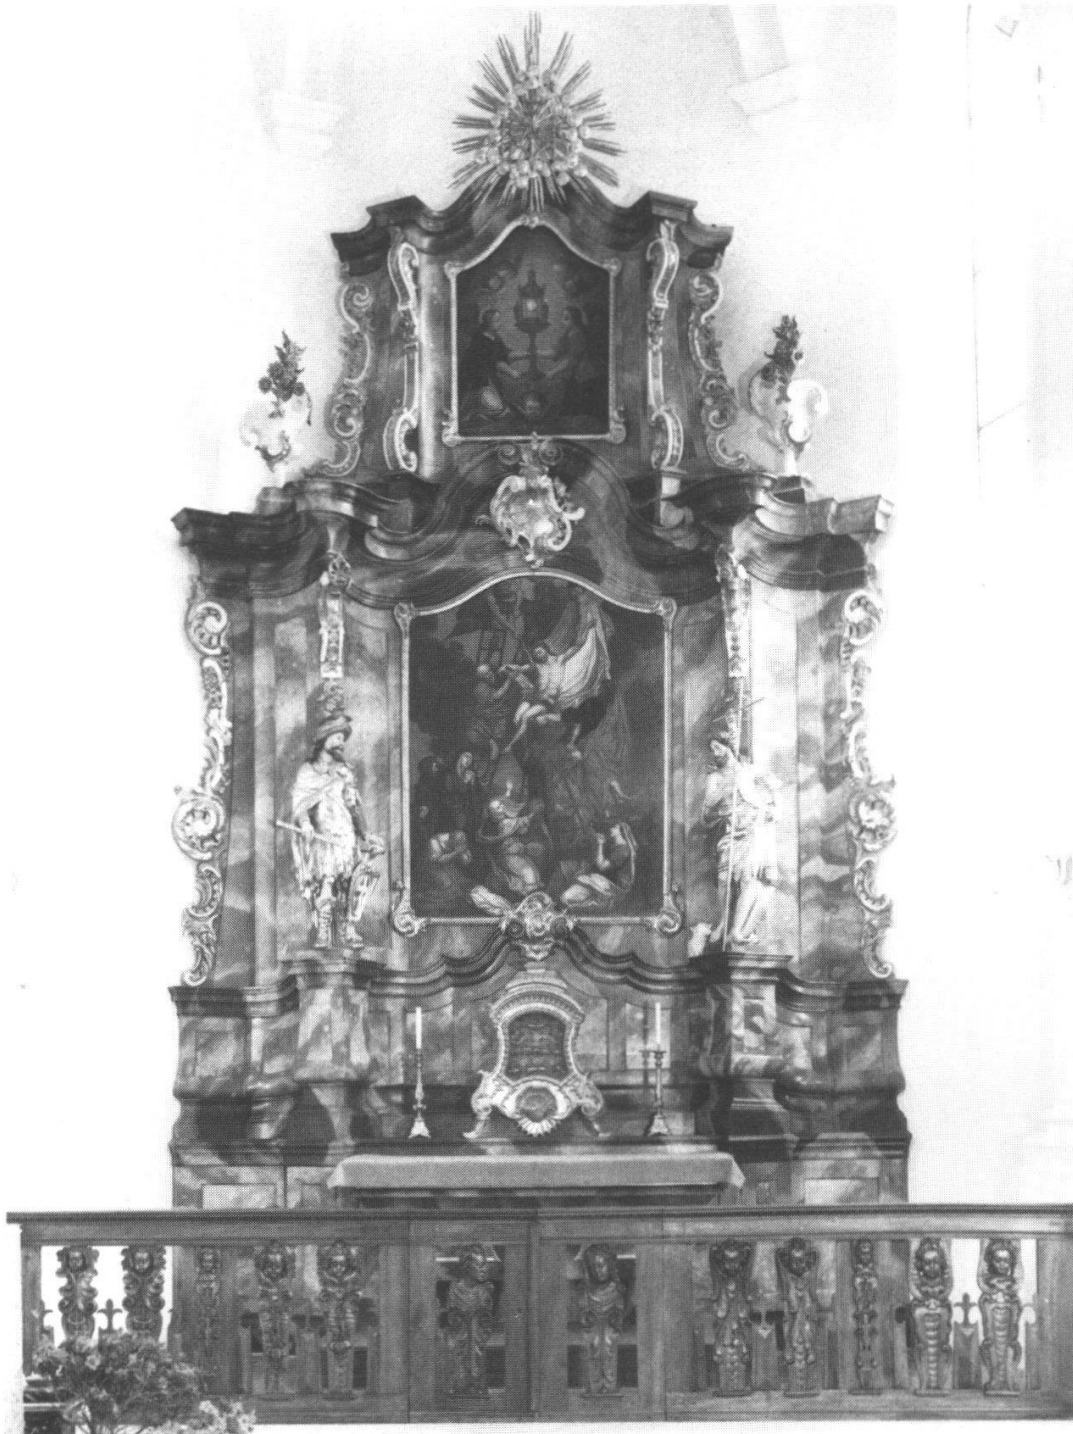
Die Restaurierung der *Klosterkirche Visitation in Solothurn* gehörte zu den erfreulichsten im Berichtsjahr. Aus einem dunklen, abgestandenen Raum wurde eine lichtdurchtränkter Saal, wie er dem Wesen des Barocks entspricht. *Oben*: rechter Seitenaltar, um 1750/60, wohl aus der Werkstatt Füeg, mit der wiederentdeckten originalen Farbfassung und den wiedereingesetzten originalen Bildern, davor Schranke mit geschnitzten Elementen um 1650 und gegen 1700.

*Rechts*: Blick in den Chor der aus dem letzten Viertel des 17. Jahrhunderts stammenden Kirche mit Hochaltar und Kanzel aus der Bauzeit. Chorgitter mit Wappen des französischen Königs und wahrscheinlich des Ambassadors um 1750/60.

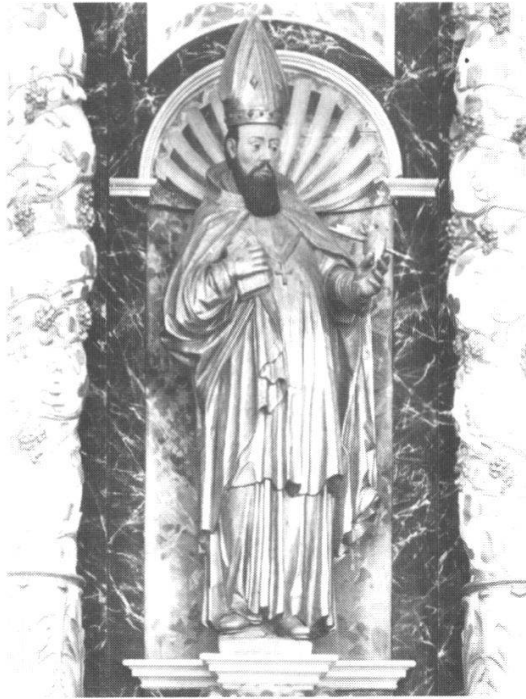
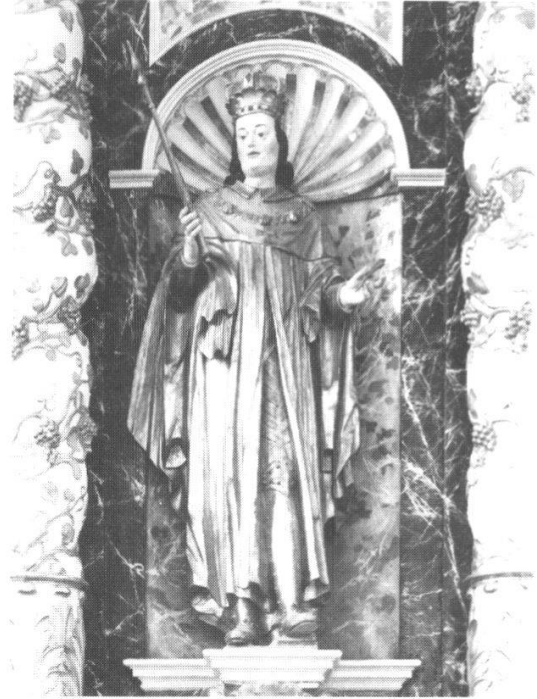
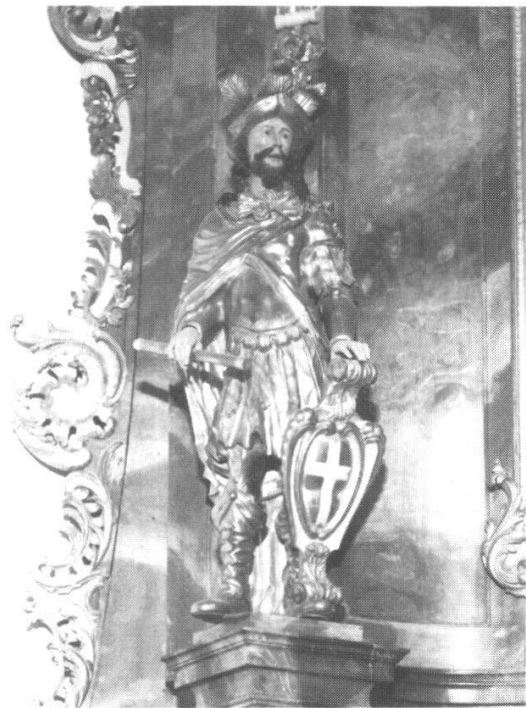
*Solothurn, Klosterkirche Visitation.* Die Figuren der heiligen Augustinus und Ludwig vom Hochaltar (*oben*), der heiligen Urs und Johannes der Täufer vom rechten Seitenaltar (*unten*). Die beiden Statuenpaare zeigen deutlich den stilistischen Unterschied zwischen dem klassischen, gravitätischen und pompösen Hochbarock von ca. 1680/90 und dem anmutig bewegten, tänzerischen Rokoko von ca. 1750/60.

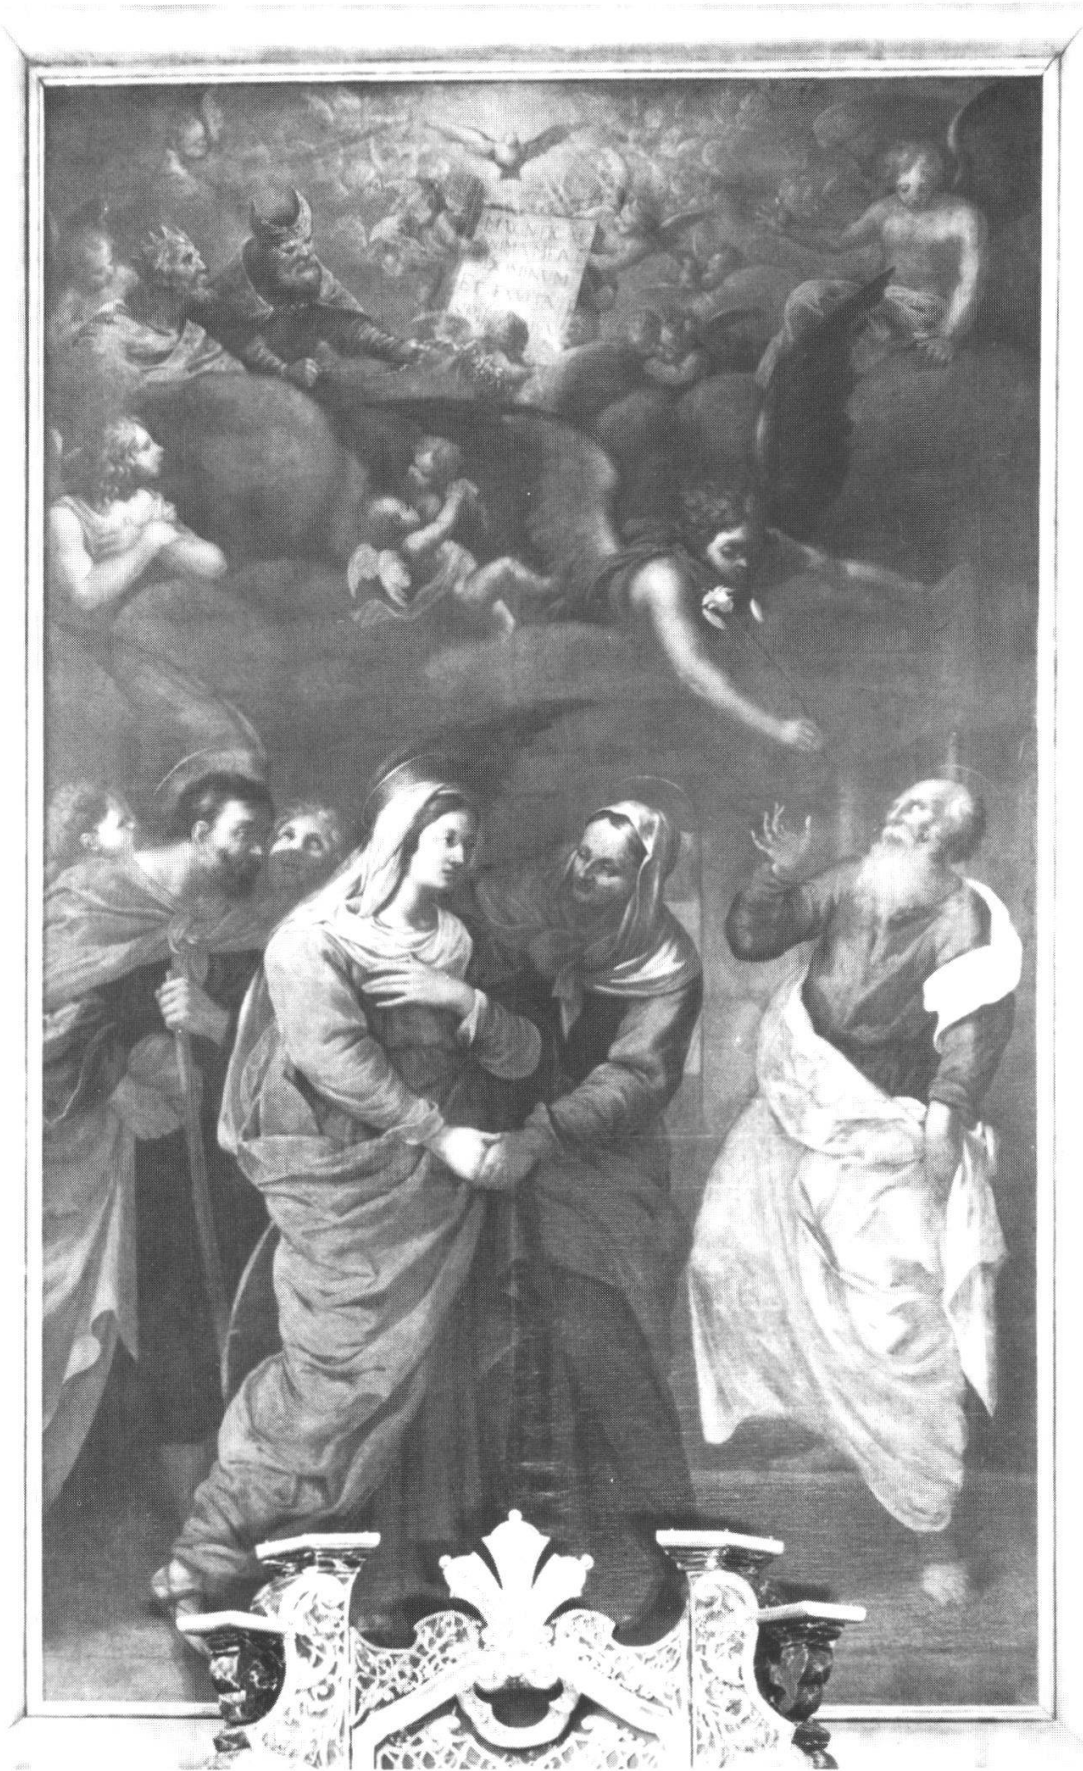
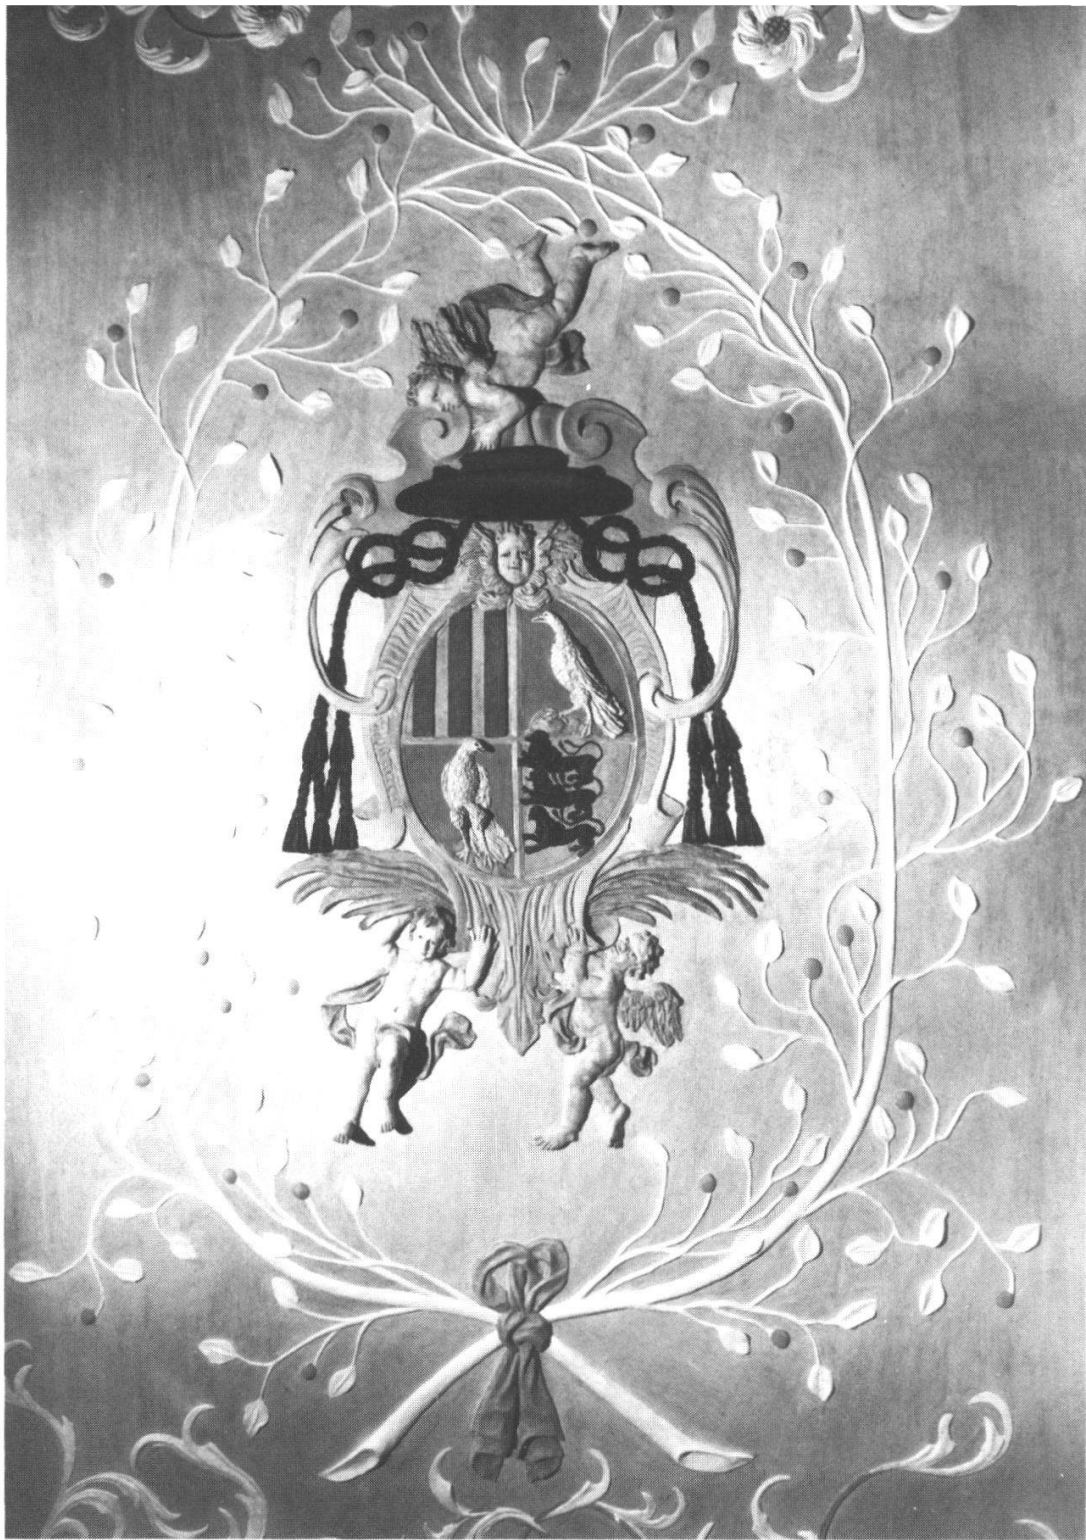
*Rechts:* Das prachtvolle Hochaltarbild mit den an Italienisches erinnernden Gestalten ist nach über 100jähriger Verbannung an seinen angestammten Platz zurückgekehrt. Es zeigt die Begegnung der beiden schwangeren Frauen Maria und Elisabeth (= Visitation).

*Solothurn, Kloster Visitation.* Gleichzeitig mit der Kirche wurde die Sakristei restauriert, an deren Decke sich als Bauherr Johann Leonz Gugger, Propst des St. Ursenstiftes und geistlicher Vater der Schwestern zu Visitation, mit seinem Wappen verewigt hat (*oben*). Fein reliefierter Stuck, 1712, an der Schwelle zum Régence, in zarten Farben bemalt.

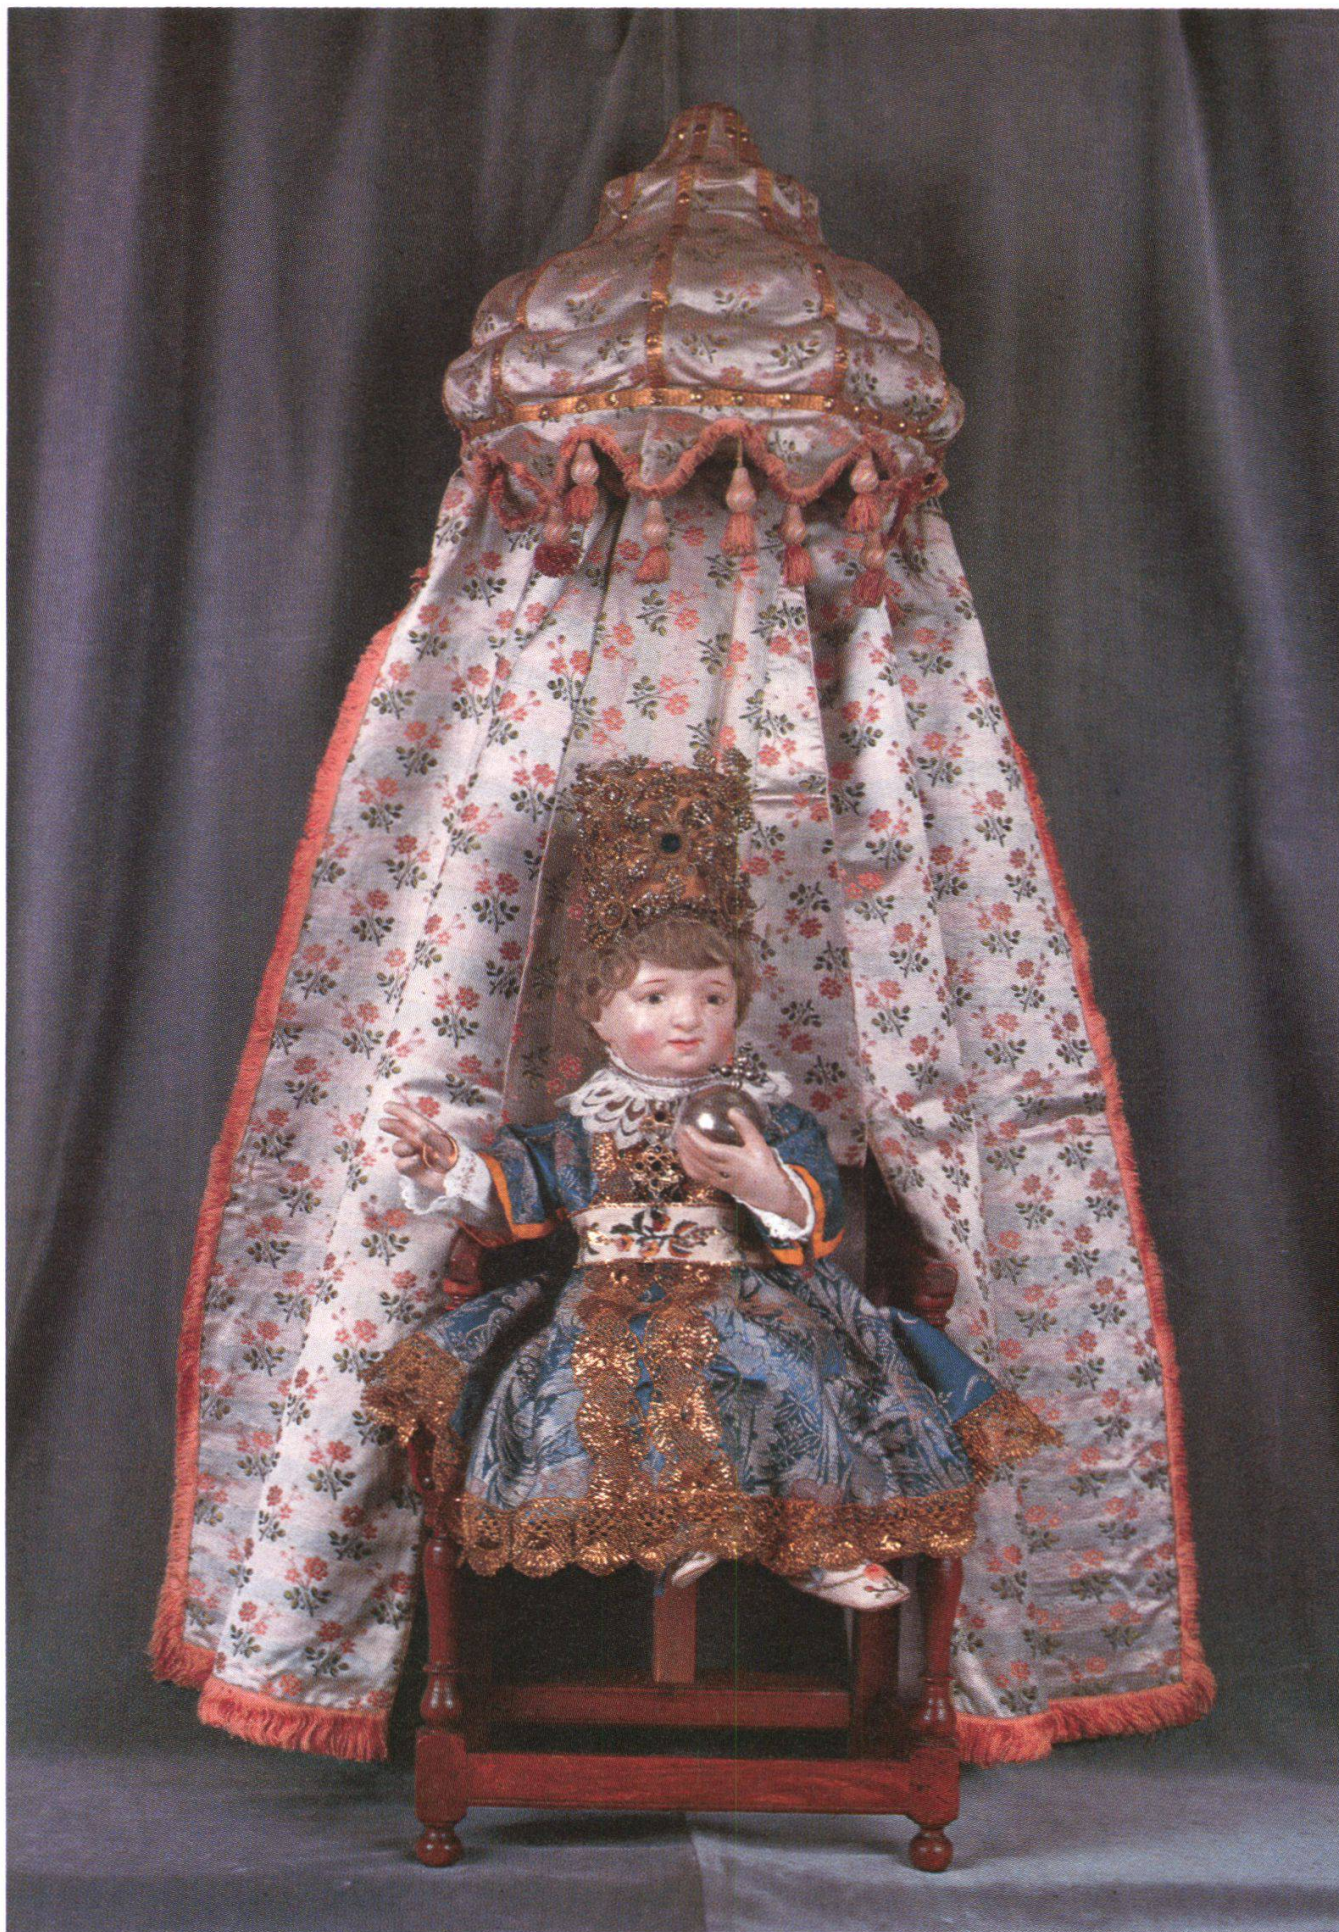
Das *Kloster Namen Jesu in Solothurn* liess altes Brauchtum im Zusammenhang mit der Jesuskindverehrung wieder aufleben, restaurierte die Jesuskindfigur des 17. Jahrhunderts und holte dessen kostbare Gewänder und Ausstaffierung aus den Schränken hervor. Im Bild *rechts* präsentiert es sich im Festschmuck auf einem originalen Stühlchen mit Reichsapfel, Perücke, brokatnem Kleidchen, ebensolchen Schühchen, Krone und Baldachin. Textilien und Zierate stammen aus dem 18. und 19. Jahrhundert (vgl. *Jurablätter* 1982, S. 173–183).

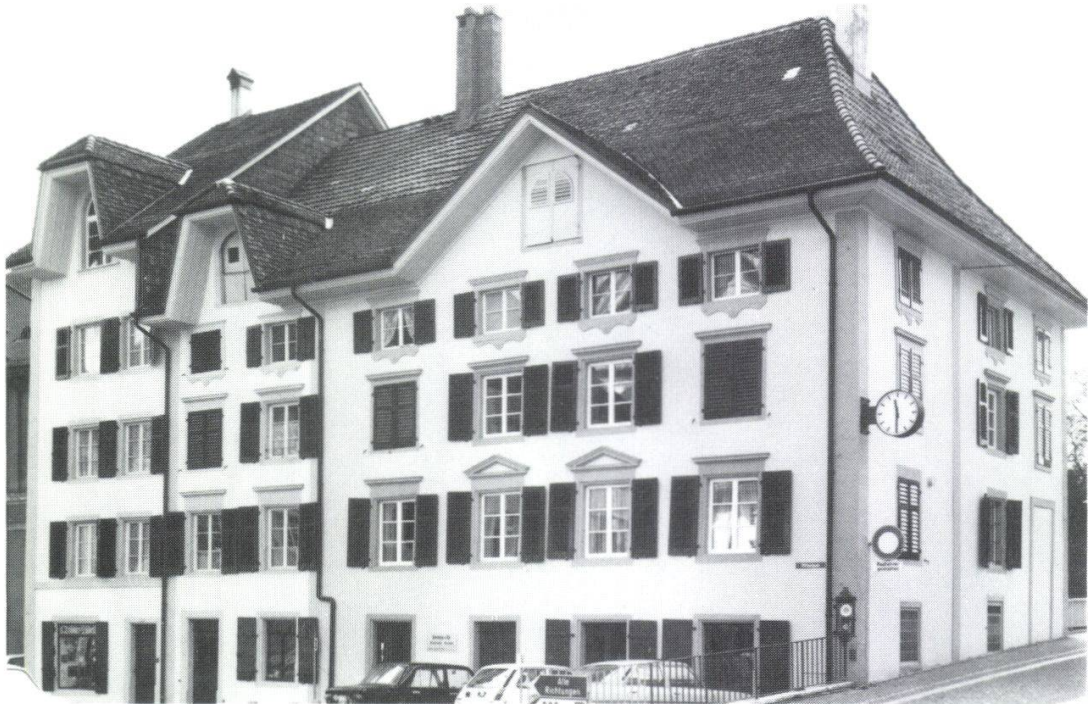
*Solothurn, Häuser Ritterquai 2, 4 und 6.* Von den im Jahre 1700 anstelle des früheren Kornhauses entstandenen vier Häusern wurden 1840 die rechten beiden zu einem einzigen zusammengefasst. Das linke ist vor etlichen Jahrzehnten äusserst ungeschickt aufgestockt worden. Der hässliche Quergiebel, den es damals erhielt, konnte dank einer Subvention durch einen passenden Solothurner Aufzugsgiebel ersetzt werden (*Bilder oben: vor und nach der Restaurierung*).

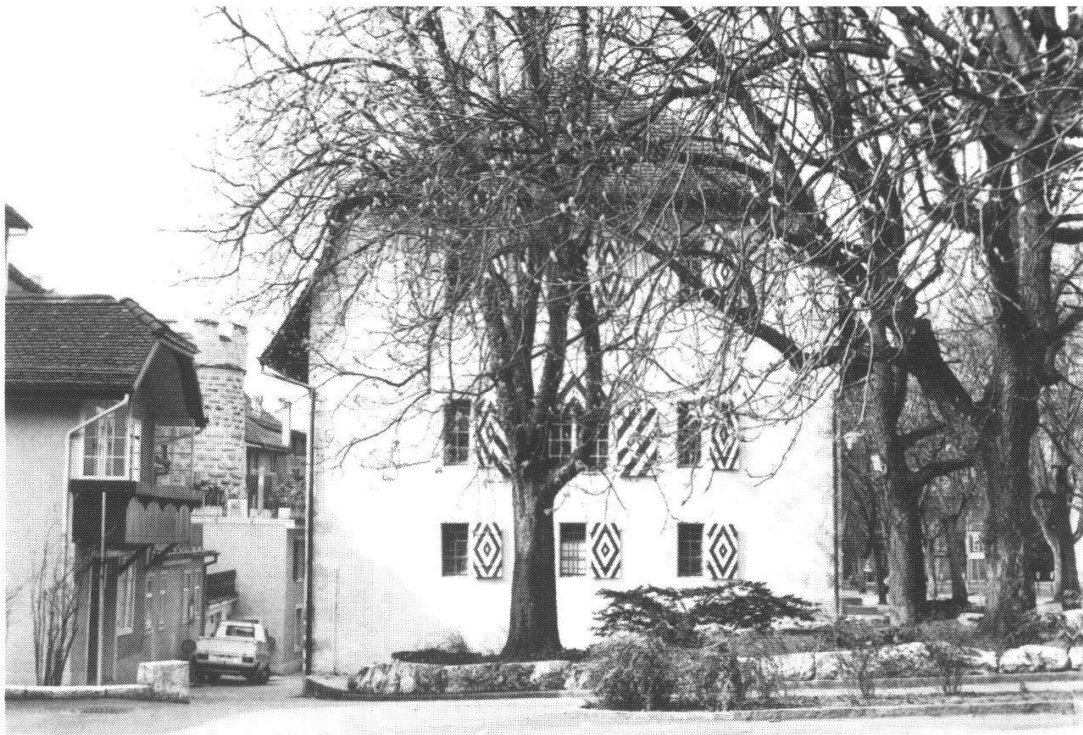
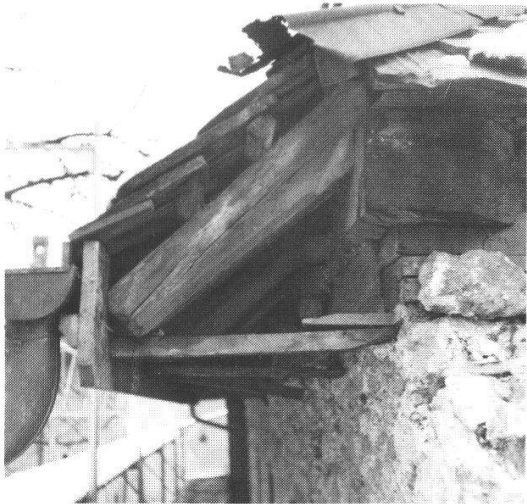
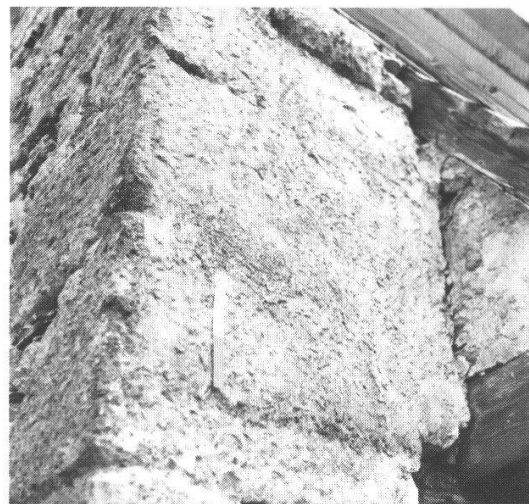
Der Staat ist Besitzer vieler Baudenkmäler. Als Beispiel einer gelungenen Restaurierung sei die *Polizeigarage in Solothurn (oben)* angeführt. Das «Chüngeligrabenmagazin» ist gemäss Datierung an der mittleren Lukarne 1776 erbaut worden. Unter dem rissig gewordenen Zementverputz fanden sich minime Reste des ursprünglichen Verputzes (*unten rechts*), welche nicht nur als Vorbild für den neuen Verputz dienten, sondern auch zeigten, dass die Ecksteine anfänglich unverputzt und nicht getüncht waren. Die ursprünglich sichtbaren, gefasten Aufschieblinge waren in jüngerer Zeit verkleidet worden (*unten links*).

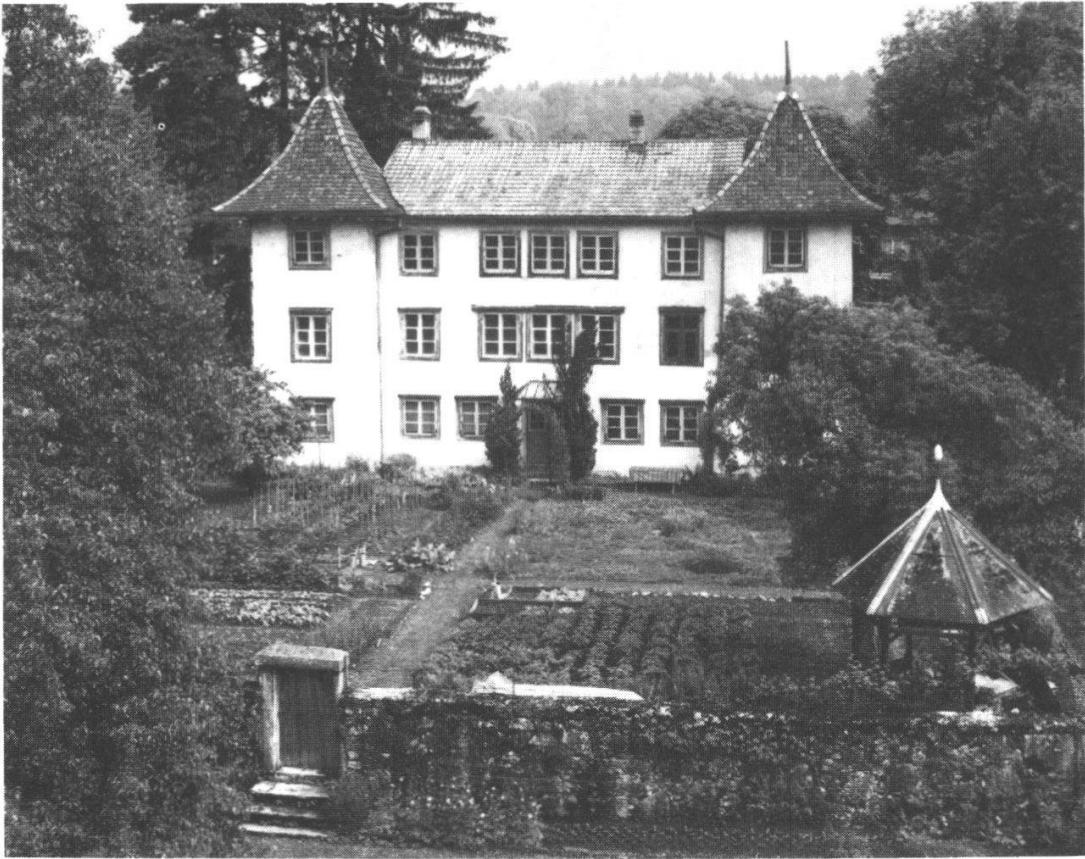
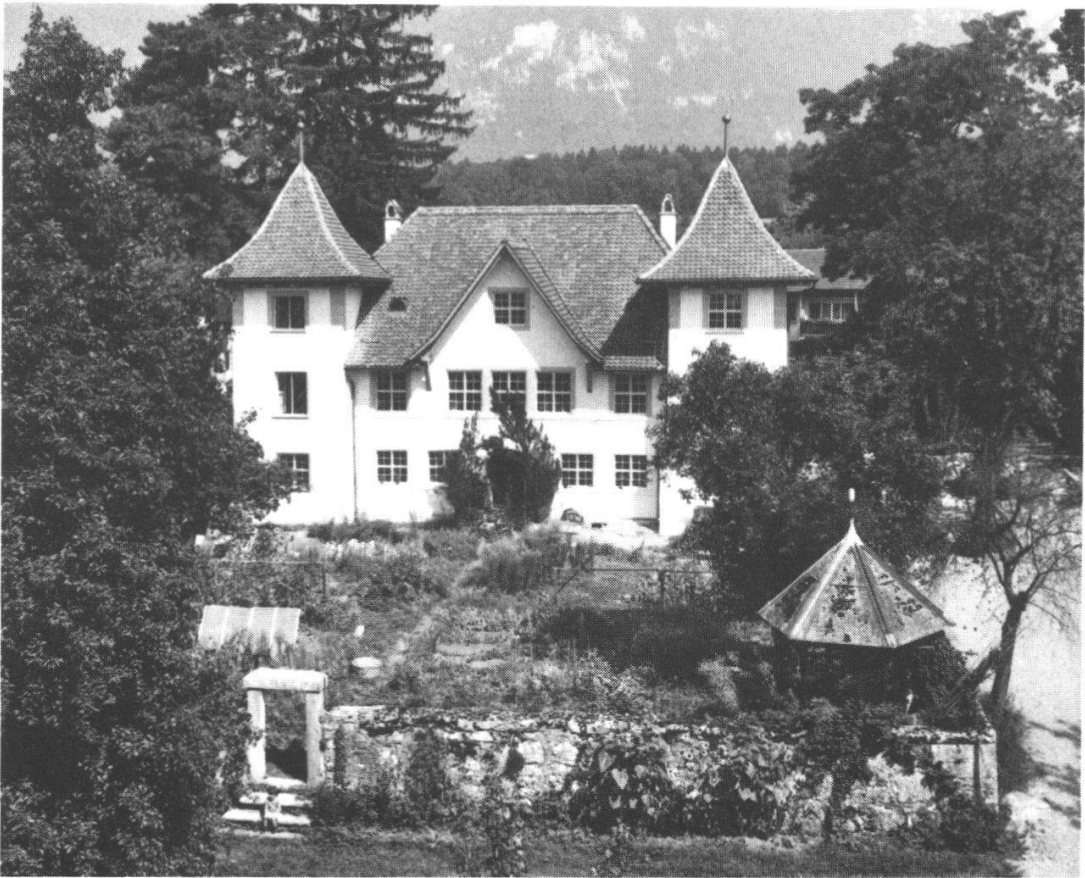
*Oben:* Das Pfarrhaus von Oberdorf ist ab dem 17. Jahrhundert in verschiedenen Etappen erbaut worden. Nach der Aussenrestaurierung bleibt der Treppenhauserker an der Nordfassade das einzige Überbleibsel einer unglücklichen Renovation der 1920er Jahre.

*Unten:* Das Haus Säli rain 24 in Solothurn wurde gegen den Willen des Eigentümers unter kantonalen Denkmalschutz gestellt. Eine staatsrechtliche Beschwerde gegen die Schutzverfügung wurde vom Bundesgericht abgewiesen.

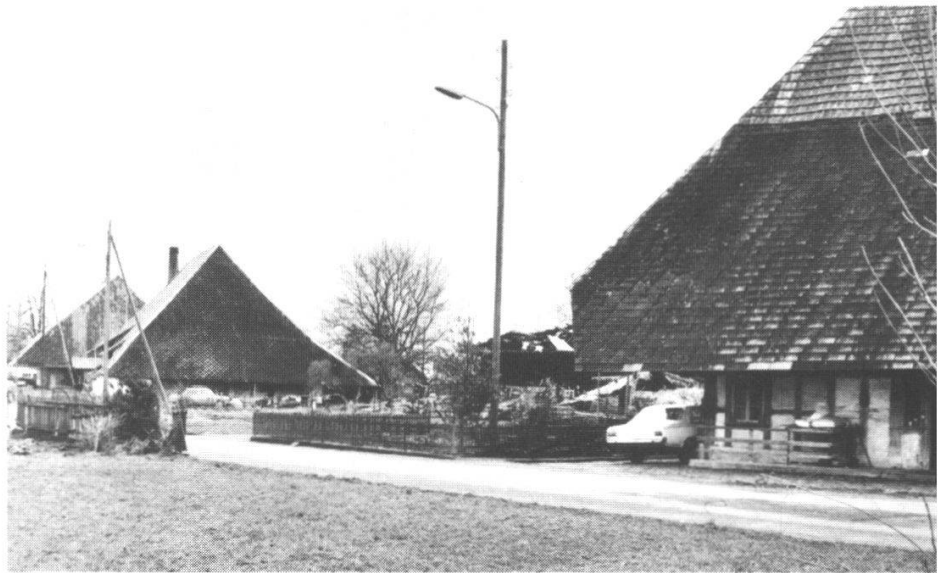
*Subingen.* Im Februar 1980 brannte in einer Gruppe von Hochstüdhäusern an der *Deitingenstrasse* das mittlere Haus ab. So sah die Baugruppe nach dem Brand aus.

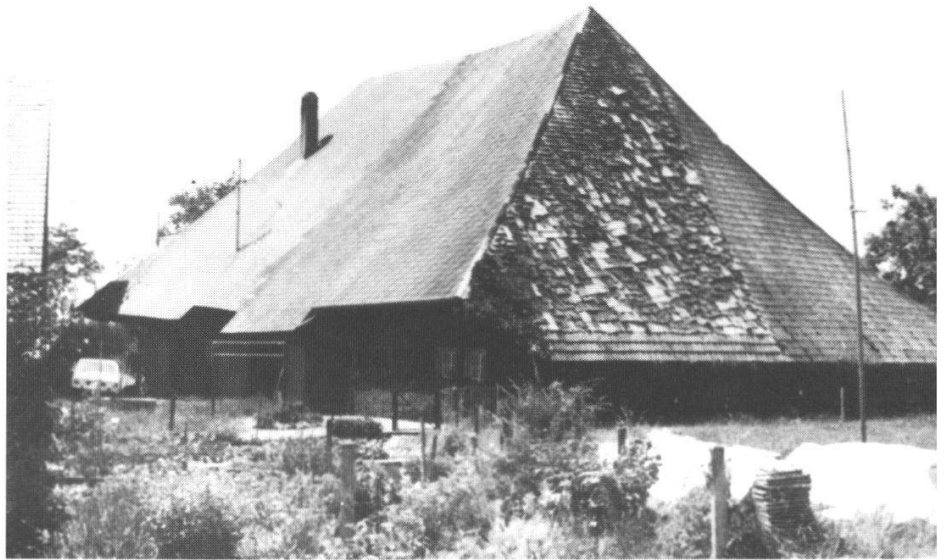
Das Brandopfer: ein für sich und als Teil des Ensembles wertvolles Doppelhaus aus dem 17. Jahrhundert.

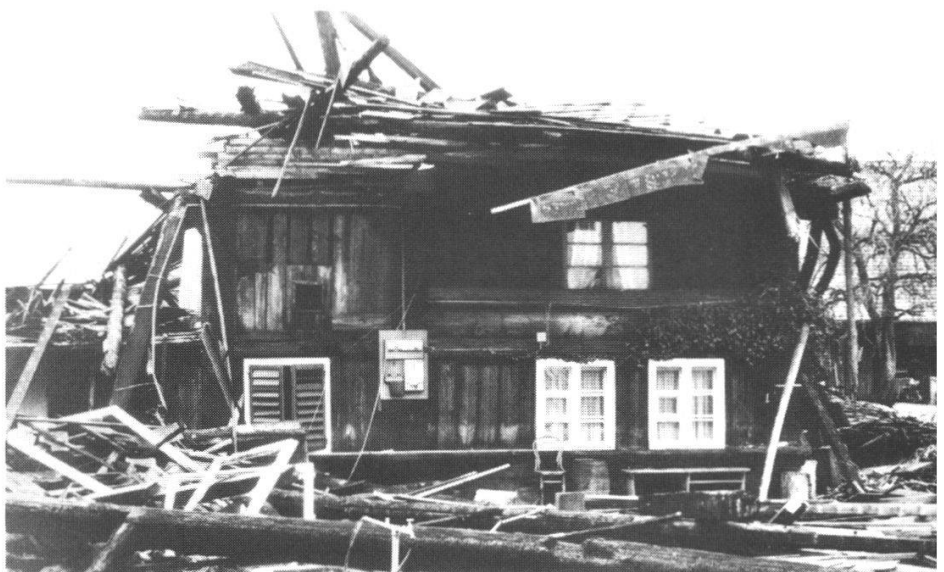
Zustand nach dem Brand.

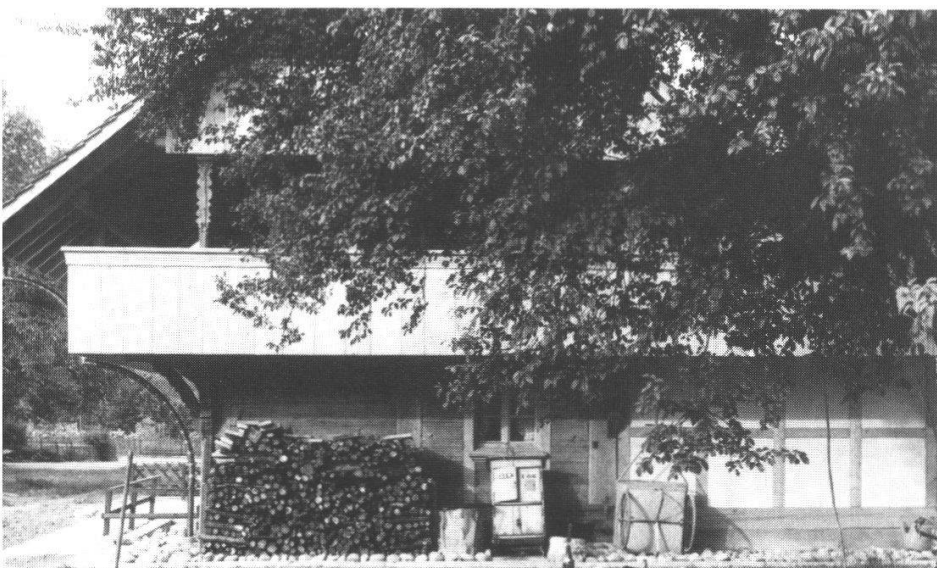
Der restaurierte Speicher.

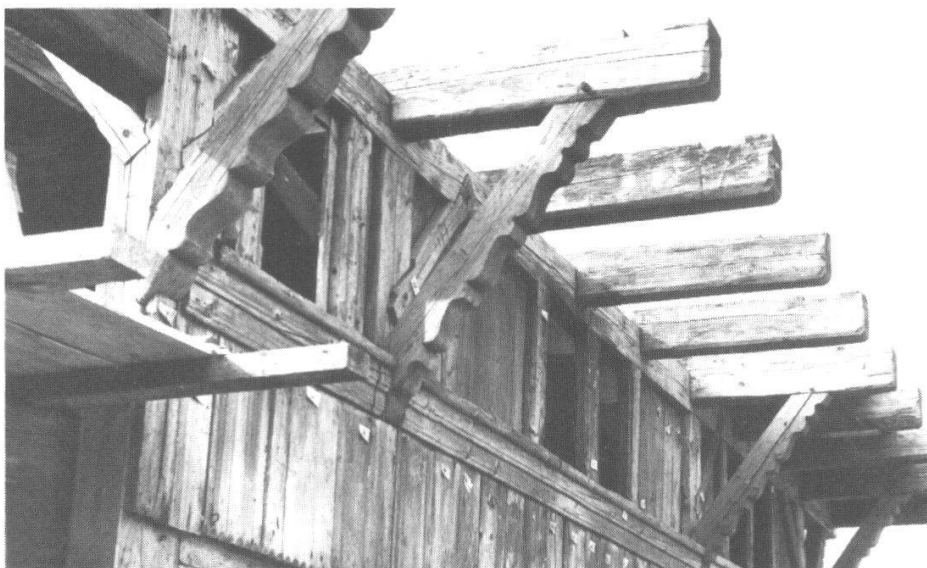
Der Besitzer des vorderen Hausteils kaufte ein durch Brand vor einigen Jahrzehnten um den Scheunenteil amputiertes Hochstudhaus ebenfalls aus der Nähe. Der Wohnteil ist versetzt und neu montiert.
