**Artikel:** Solothurnische Denkmalpflege 1982  
**Autor:** Carlen, Georg  
**DOI:** <https://doi.org/10.5169/seals-324855>

# SOLOTHURNISCHE DENKMALPFLEGE

1982

*von Georg Carlen*

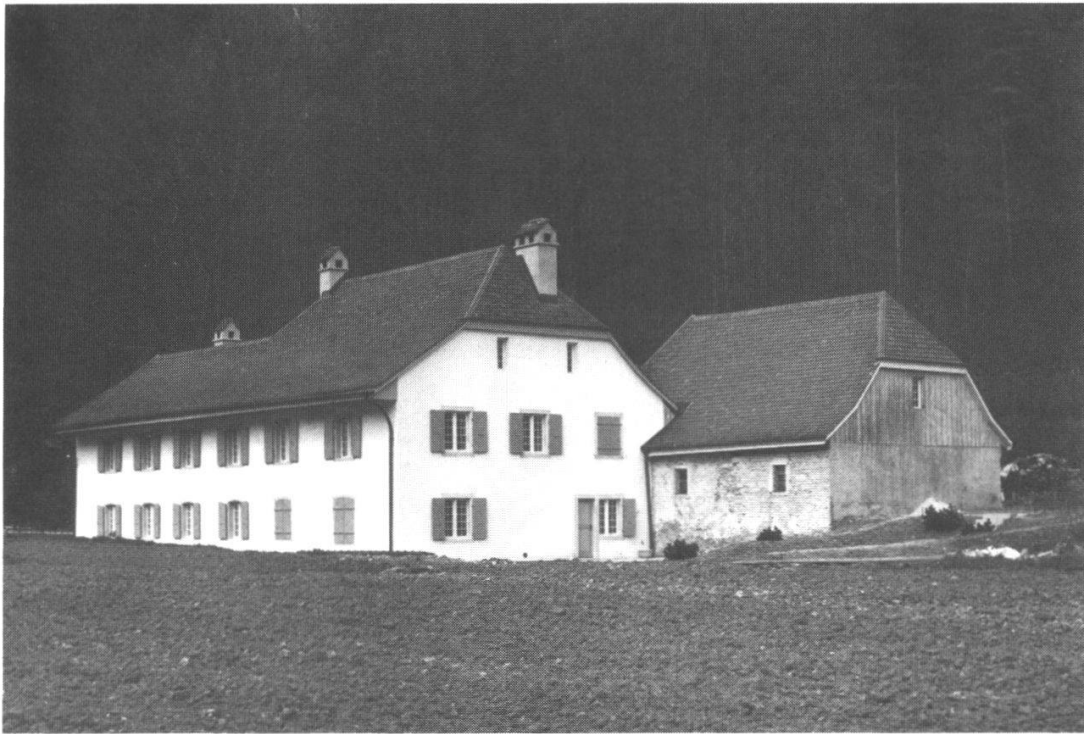
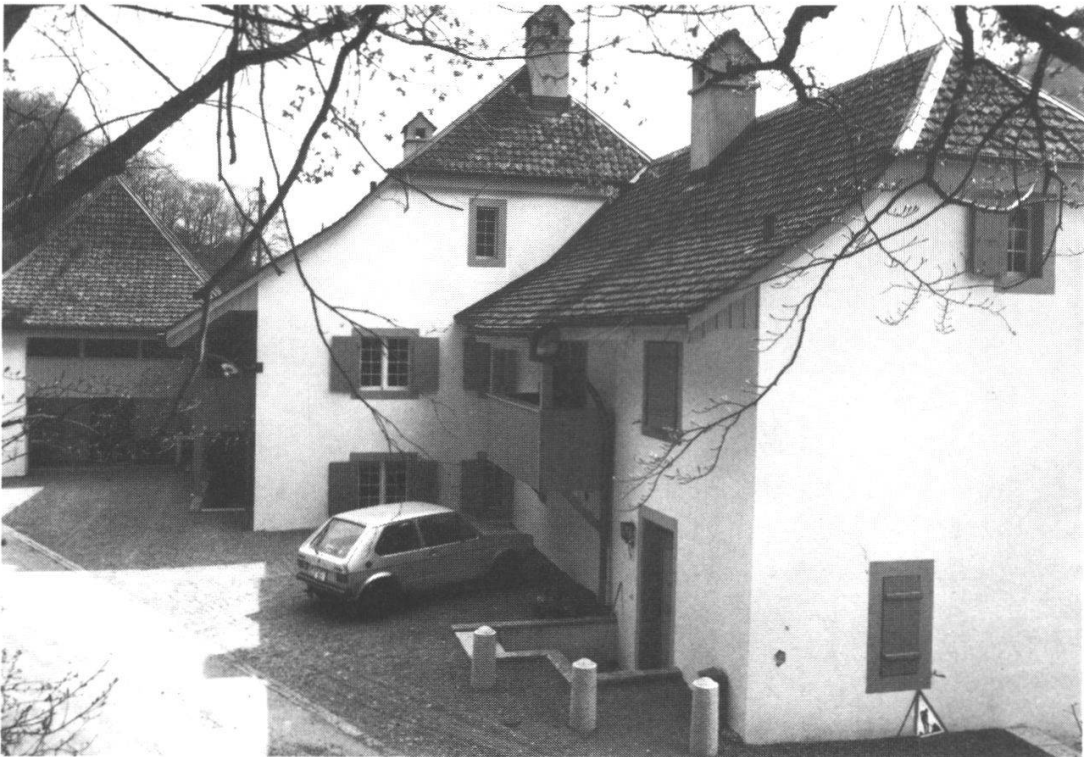
*Balsthal-Klus.* Das Siechen- oder Pfrundhaus im Maiacker war seit dem 14. Jahrhundert der Aufenthaltsort der von ansteckenden Krankheiten befallenen Leute. Das Gebäudekonglomerat wurde um 1800 vom jüngeren Pisoni zusammengefasst und mit einer regelmässigen Fassade versehen. Nachdem es jahrelang leergestanden war, wurde es von privater Seite erworben und zu einem Zweifamilienhaus umgebaut. *Oben:* Ansicht von der Strasse her. *Unten:* Lauschige Hofsituation.

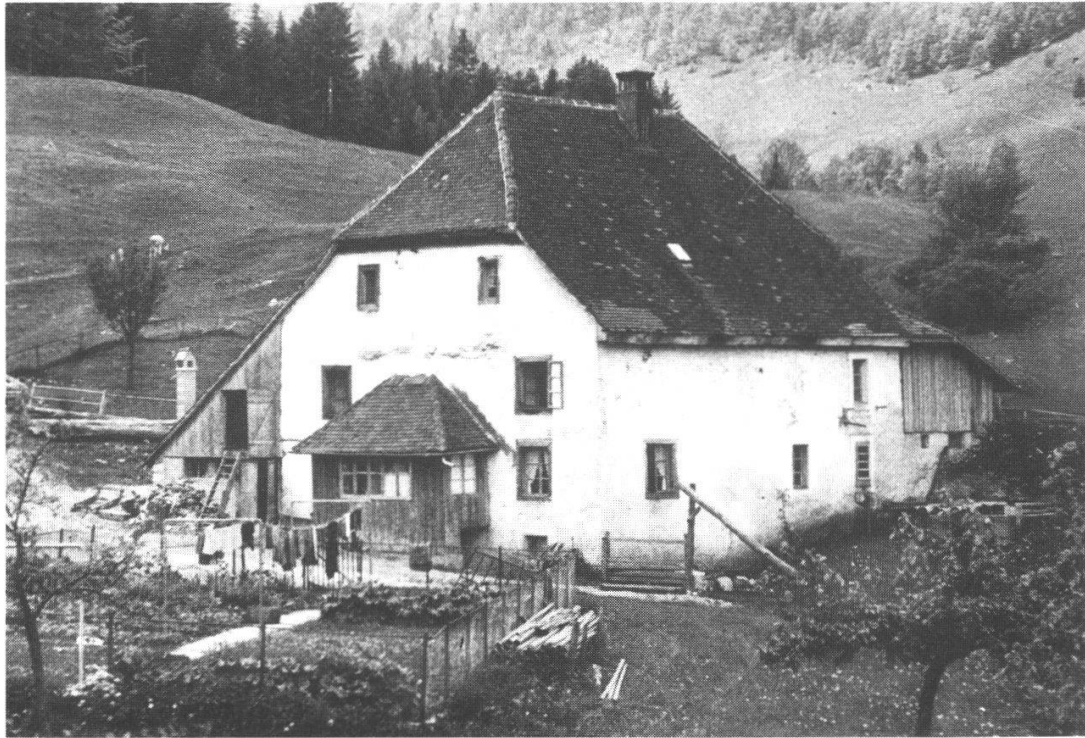
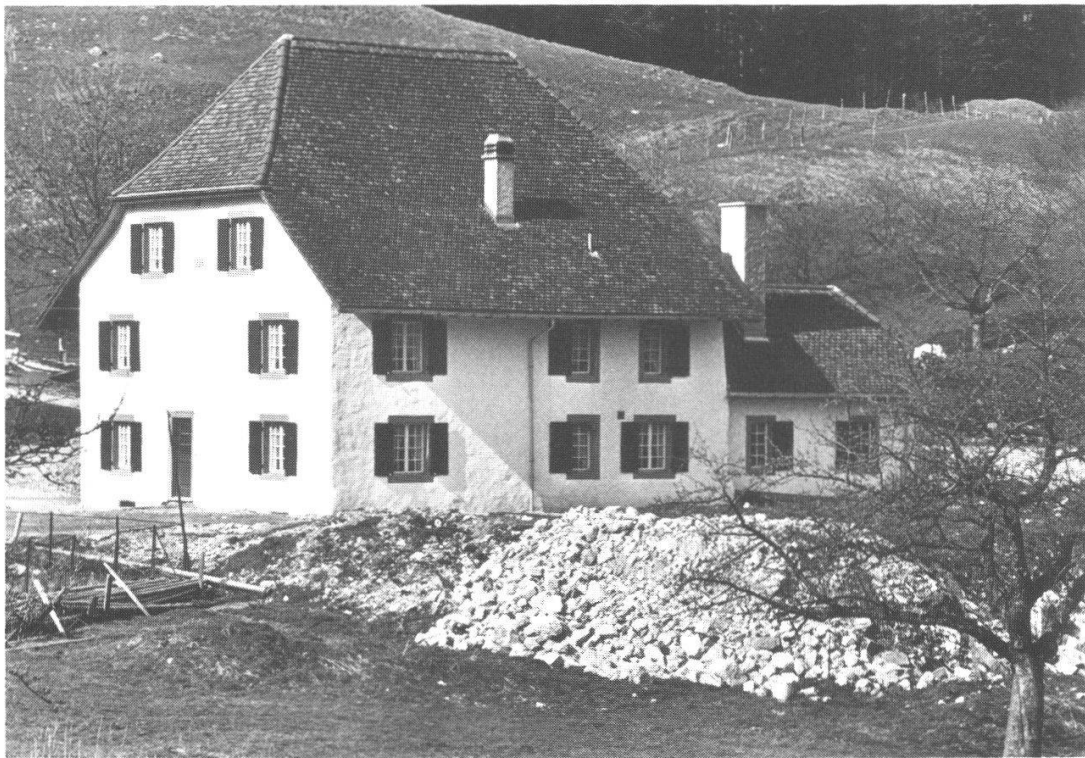
*Ramiswil, Hof Hinterguldenthal.* Das Wohnhaus, welches mit seinen ältesten Bauteilen auf das Jahr 1587 zurückgeht, wird heute noch als Wohnsitz in einem Bauernbetrieb genutzt. Die alte Bausubstanz wurde, soweit vorhanden, saniert und durch notwendige Verbesserungen im sanitären und hygienischen Bereich rücksichtsvoll ergänzt. Noch fehlt der Vorbau beim Eingang, der den ursprünglichen Gesamteindruck noch stärker in Erscheinung treten lassen wird (*oben* vor, *unten* nach der Sanierung).

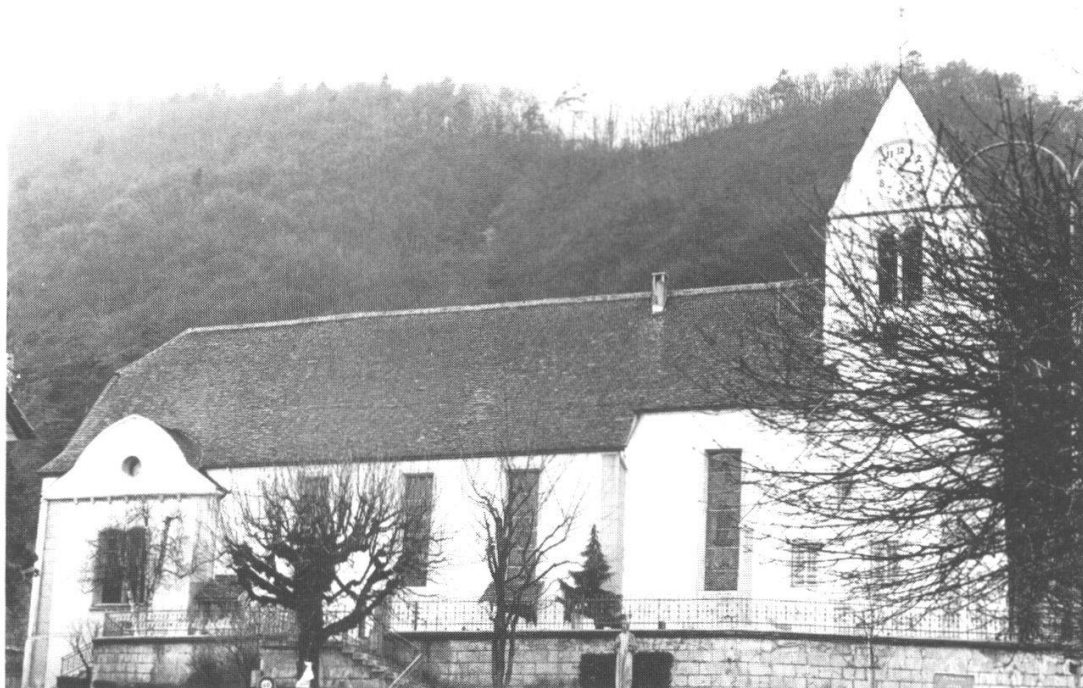
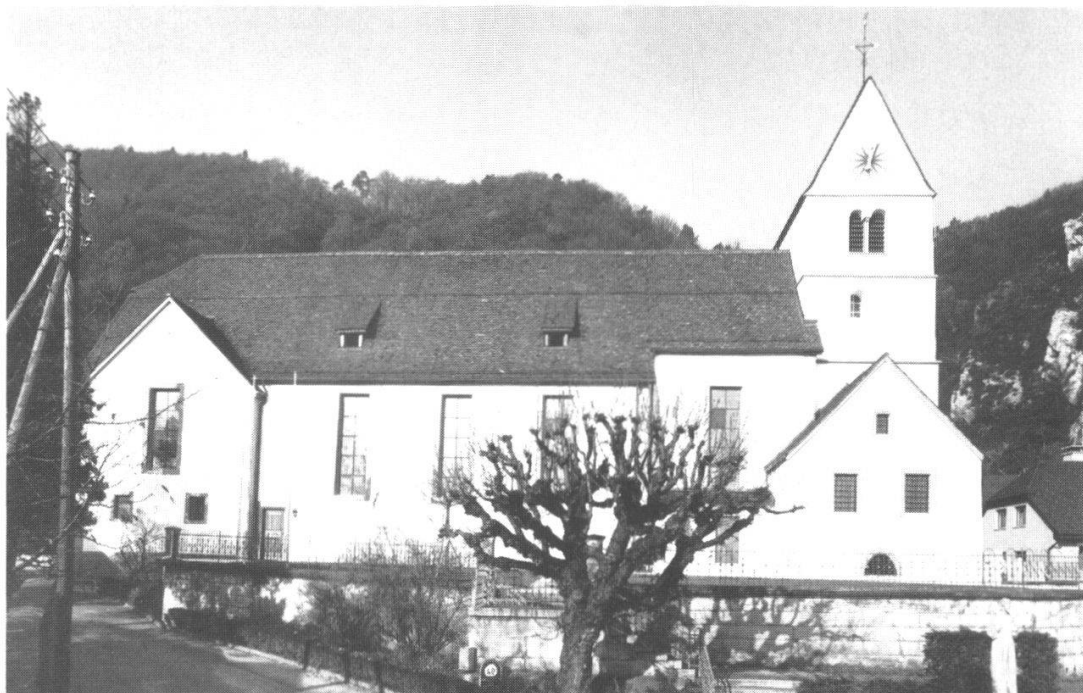
*Egerkingen.* Die Restaurierung der *Pfarrkirche St. Martin* war ein besonders schwieriges Unterfangen. Die an den mittelalterlichen, 1567 erhöhten Turmchor angebaute Kirche war im Laufe der Jahrhunderte mehrmals verlängert worden (1707/08, 1924). Der erfahrene Architekt fand Mittel und Wege, um die unangenehme Längenwirkung zu brechen. Der ungeschickt durchgeführte Querbau von 1924 wurde formal der Sakristei angepasst (*oben vor, unten nach der Restaurierung*).

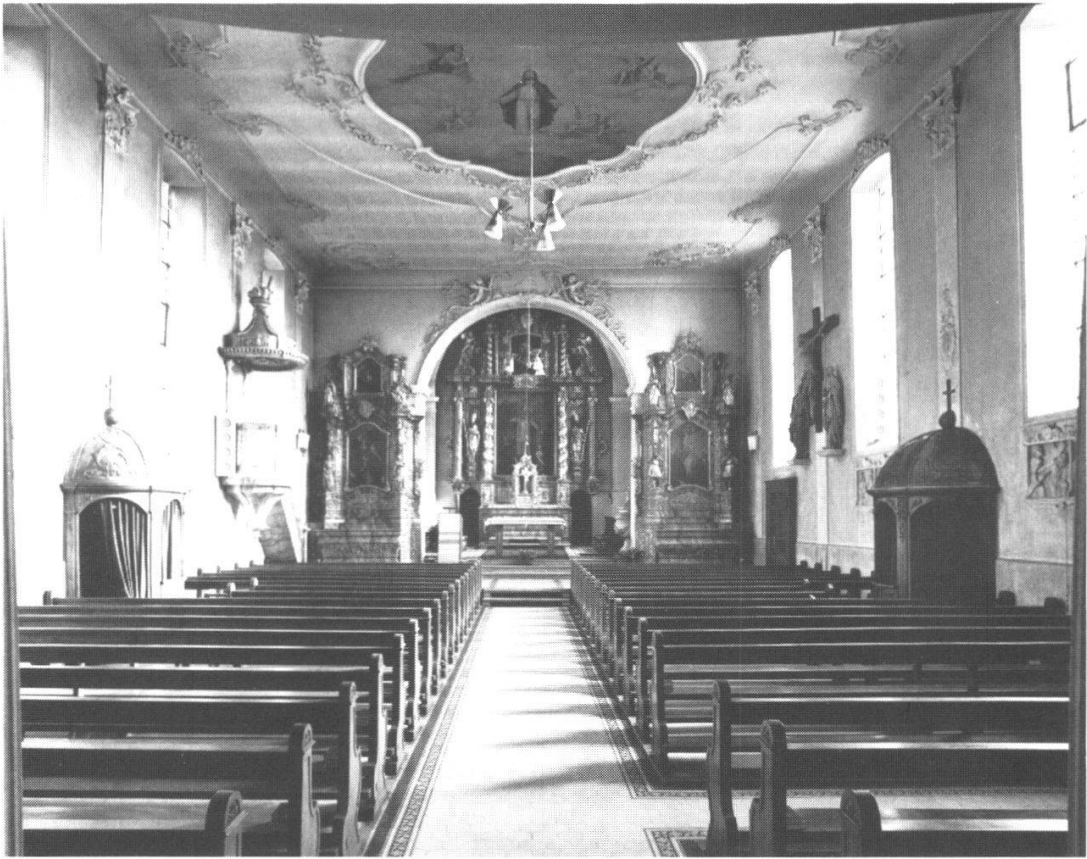
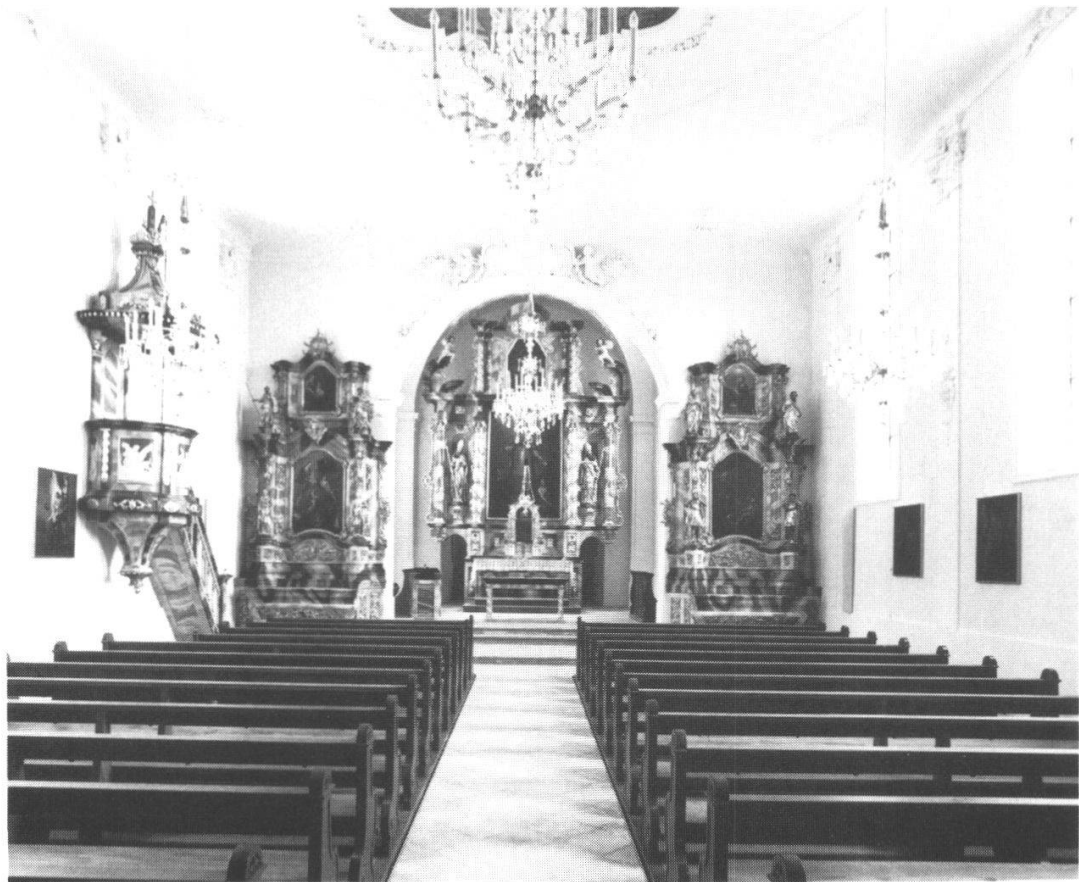
*Rechts:* Das Innere vor und nach der Restaurierung. Die divergierenden Tendenzen der Ausstattung sind durch eine Hervorhebung der barocken und spätbarocken Phase gebändigt worden.

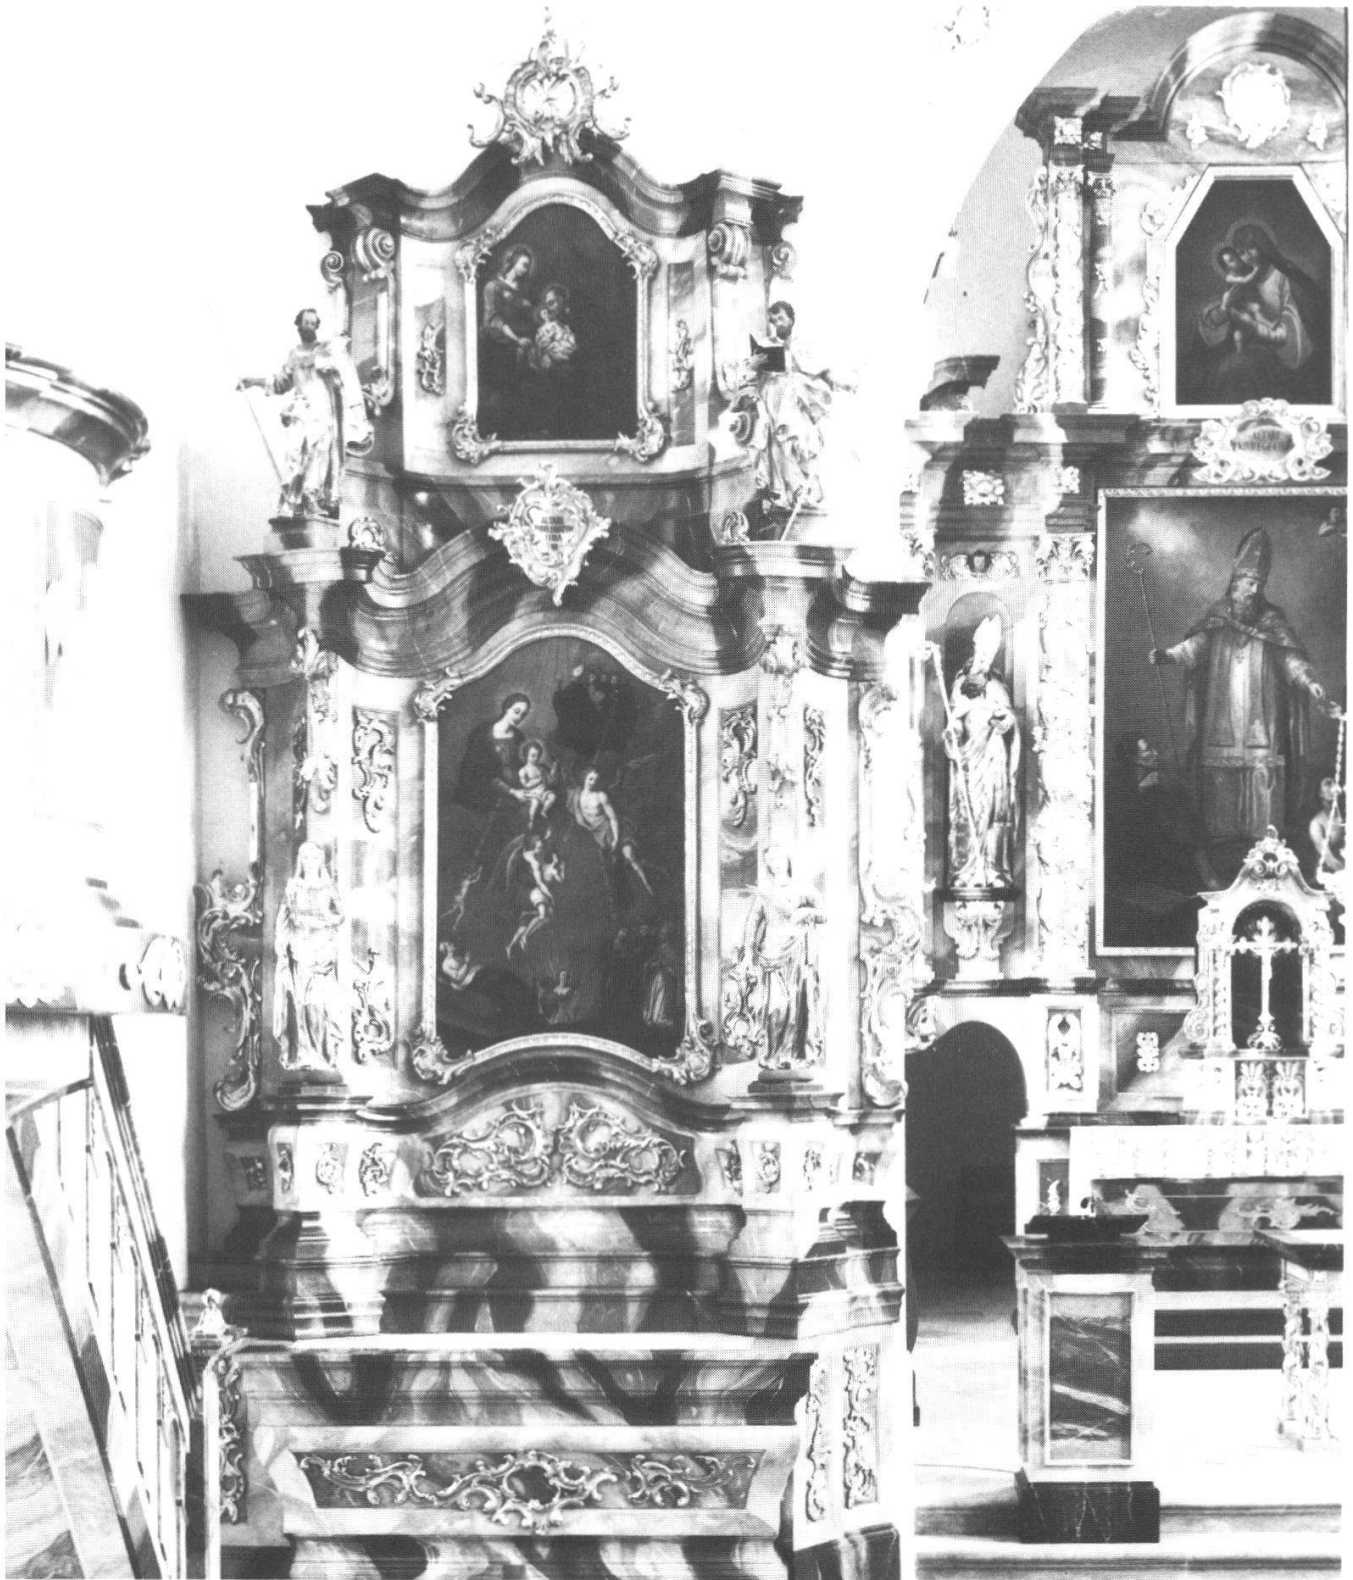
*Egerkingen, Pfarrkirche. Seitenaltar im Rokokostil von ca. 1760, wohl aus der Werkstatt Füeg (oben). Unter jüngeren Anstrichen ist die originale Marmorierung gefunden und restauriert worden. Hochaltar, wohl aus dem dritten Viertel des 17. Jahrhunderts (rechts). Nach 1760 aus St. Ursen in Solothurn nach Egerkingen gebracht. Wiedergefundene Farbfassung des 18. Jahrhunderts.*

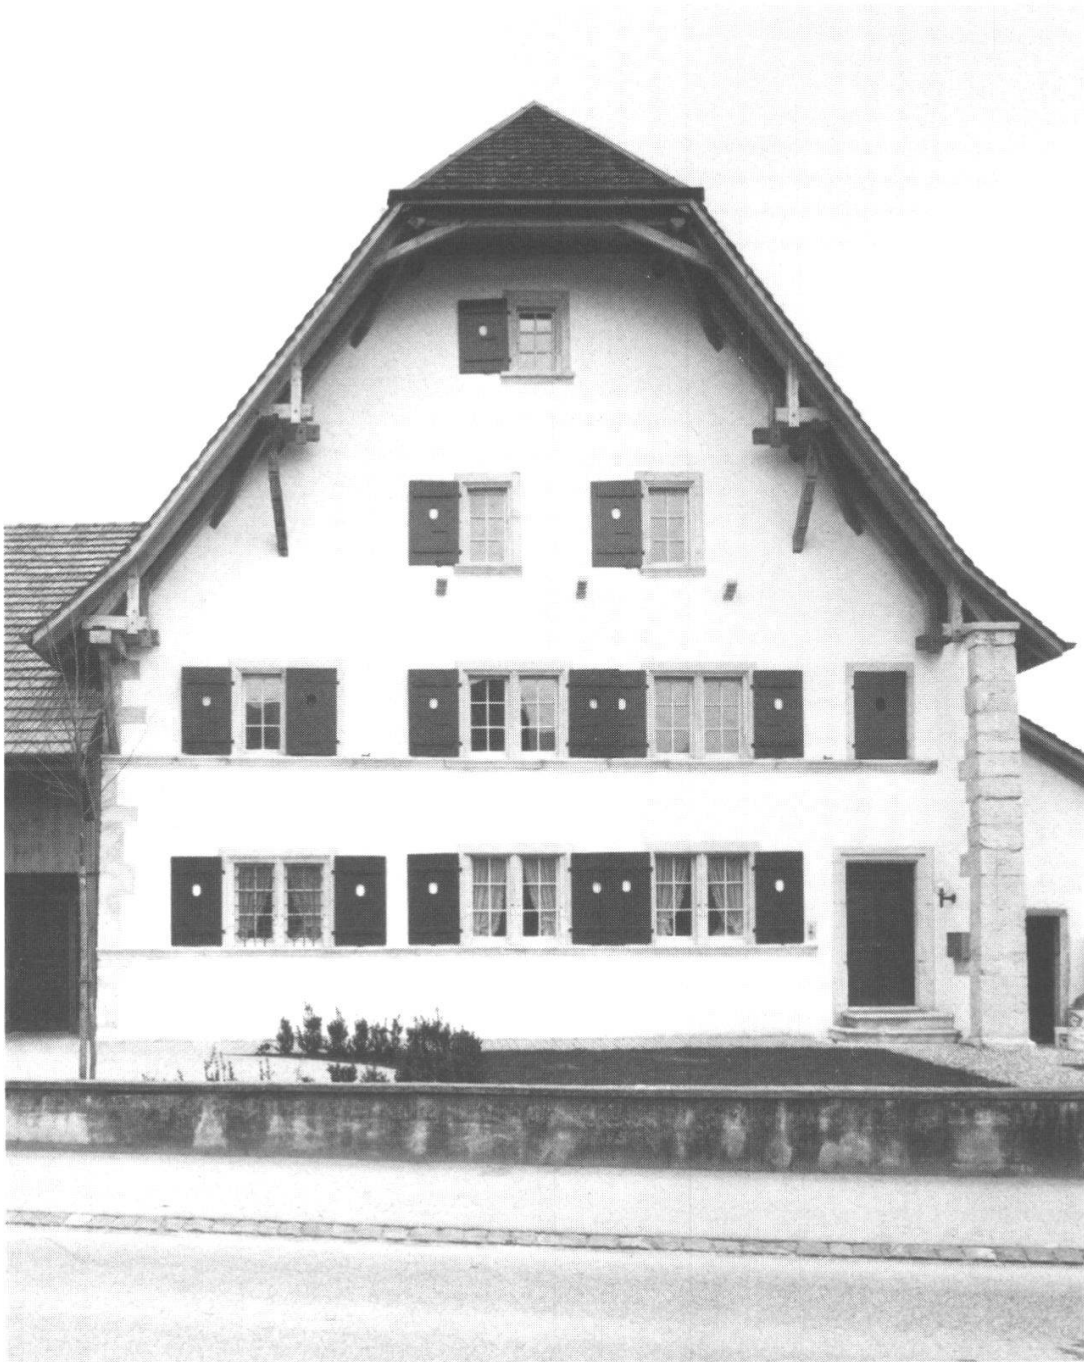
*Neuendorf, Pflugerhaus.* Der einzige auf Kantonsgebiet «erfundene» Haustypus ist das Gäuer Haus. Eines der schönsten Exemplare steht in Neuendorf. Es zeichnet sich aus durch Giebelständigkeit, fein bearbeitete Gewände aus Solothurner Stein und offenes Flugsparrenwerk. Letzteres wurde anlässlich der Restaurierung von seiner späteren Verkleidung befreit. Laut Familienchronik stammt das Pflugerhaus von 1696. Die ausgeprägten stilistischen Merkmale der Steinhauerarbeiten weisen jedoch in die erste Hälfte des 17. Jahrhunderts. Das Haus stand längere Zeit leer, bis einige Einheimische eine Aktiengesellschaft gründeten, das Haus übernahmen und restaurierten. Im Parterre wurde ein Café, in den Obergeschossen Wohnungen eingerichtet.  
*Links oben:* Steinerner Fensterstud in der vorderen Gaststube. *Links oben rechts:* Blattvolute von einem Gewände. Man beachte die in Stein gemeisselte Schraube. *Links unten:* Die hintere Gaststube. *Oben:* Die imposante Nordfassade.

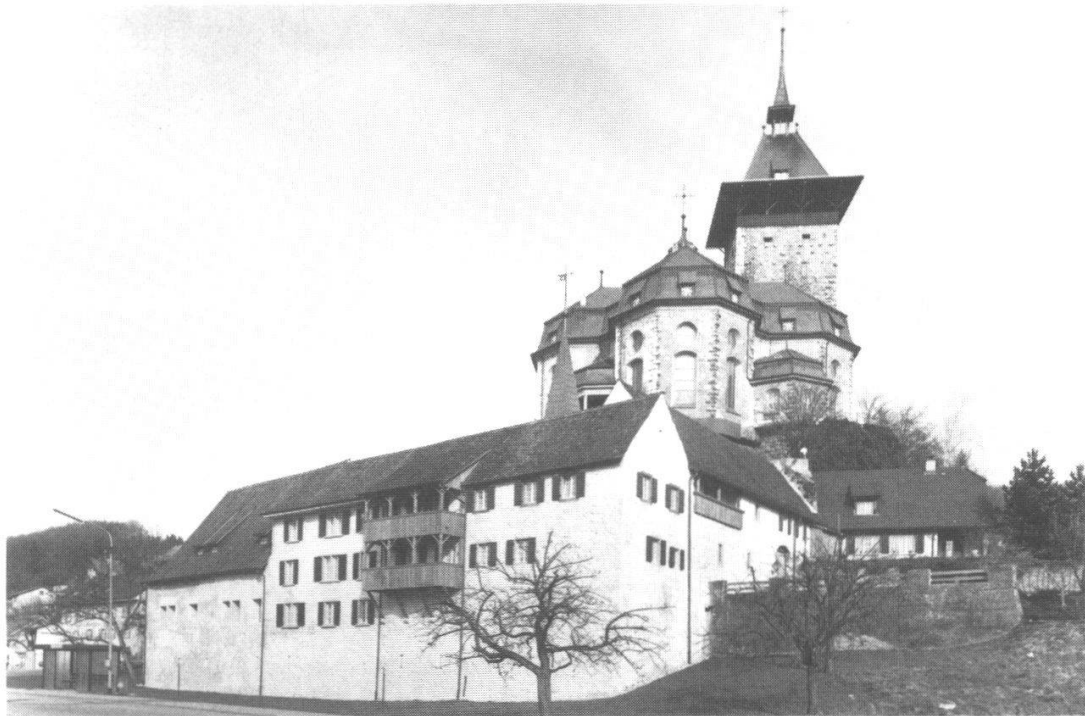
*Niedergösgen, Schlossökonomie.* An der Stelle der Oberburg von Schloss Gösgen steht heute die 1903 von August Hardegger erbaute katholische Kirche, welcher der alte Bergfried als Turm integriert ist. Die Unterburg, von der mindestens die Umfassungsmauern bis ins 13. Jahrhundert zurückgehen, hat sich mitsamt ihren Ökonomiegebäuden bis heute erhalten. Sie ist nach längeren Überlegungen von der Gemeinde gekauft und restauriert worden. Sie beherbergt heute die Gemeindeverwaltung, zwei Wohnungen und ein Kulturzentrum. Unsere Bilder zeigen die Schlossökonomie vor (*oben*) und nach der Restaurierung (*unten*).

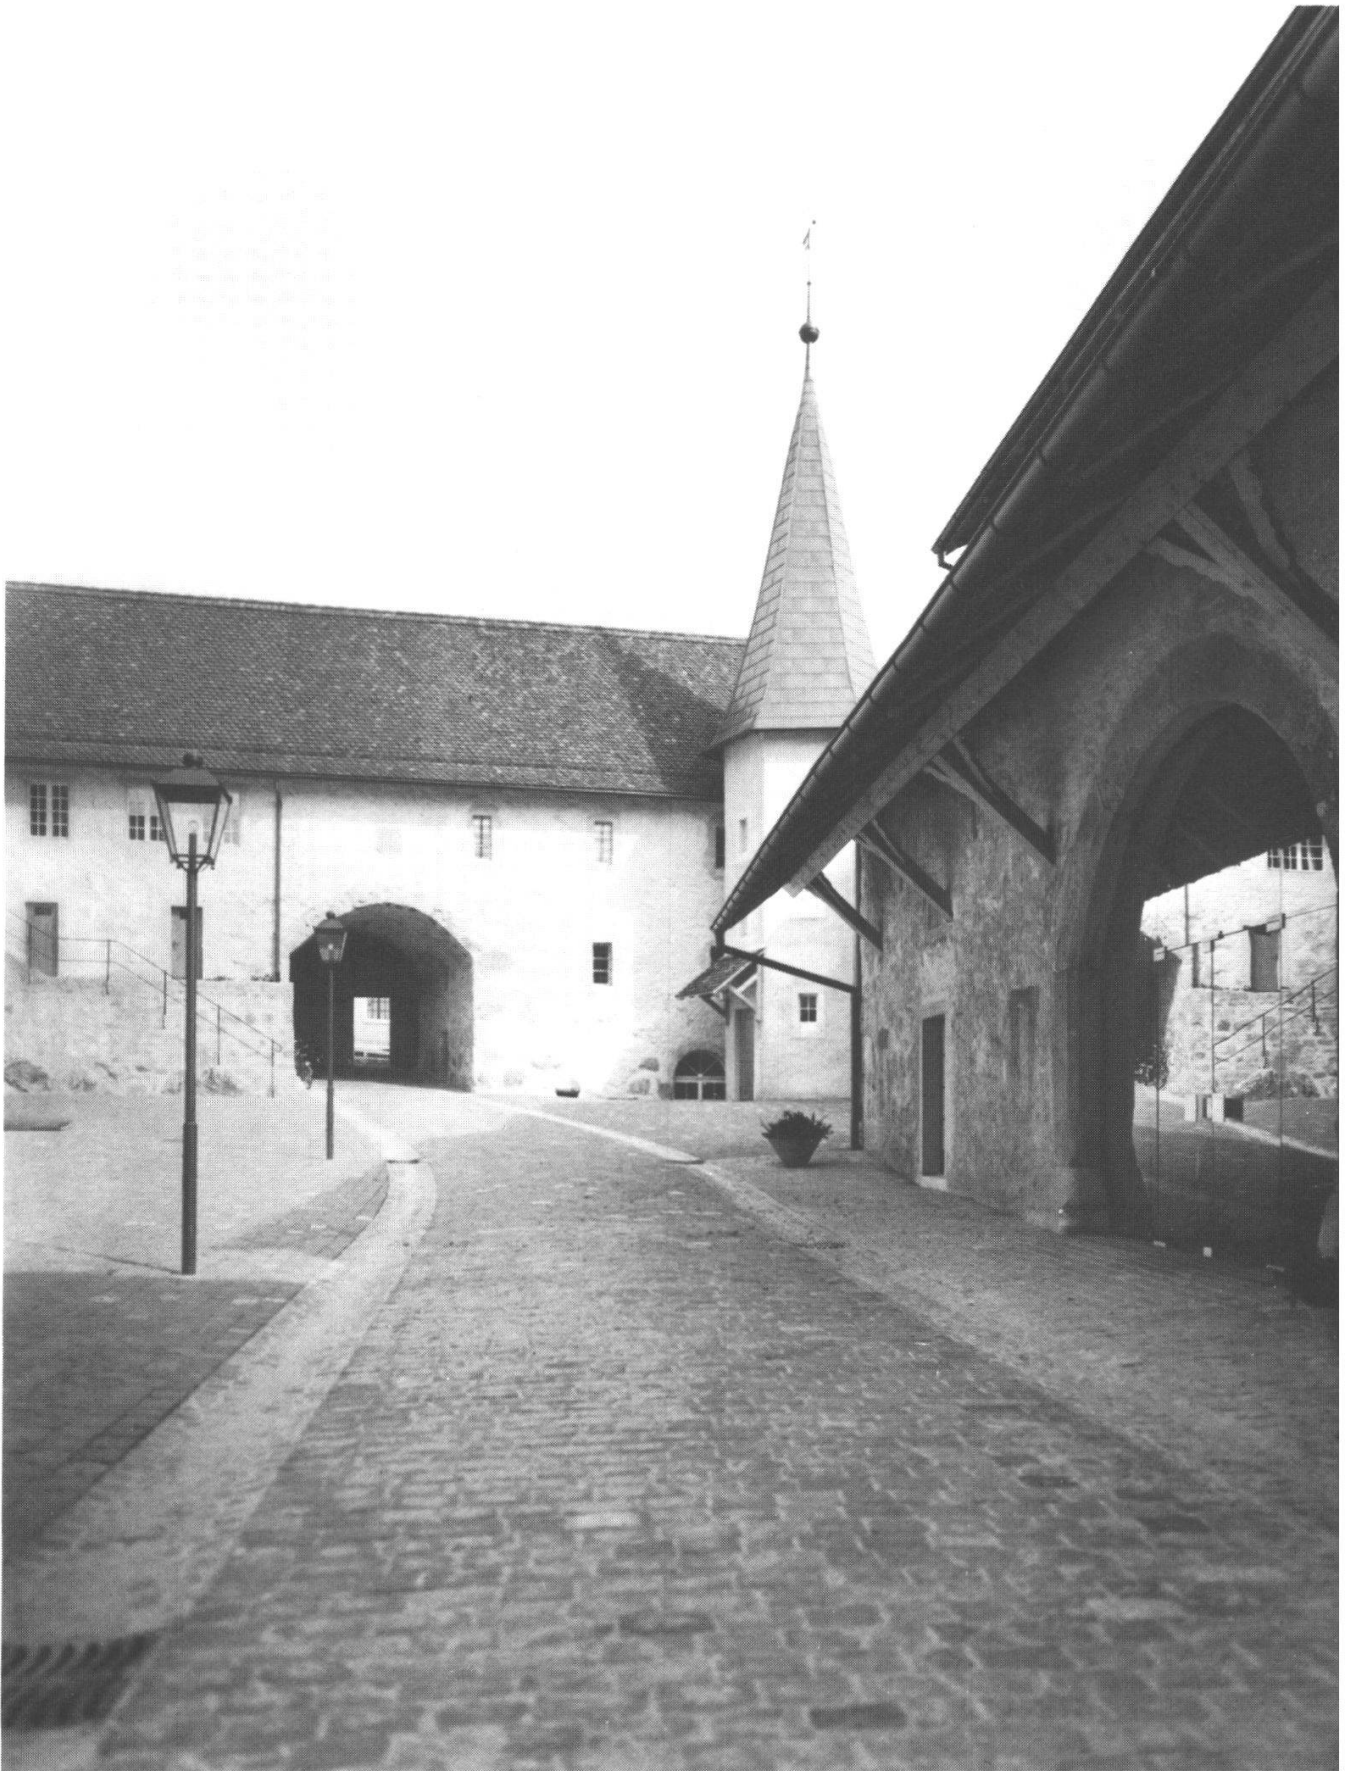
*Rechts:* Blick in den Schlosshof. Rechts die ehemalige Scheune und heutige Gemeindeverwaltung, hinten der Ostrakt, in der Mitte der neu erstellte Treppenturm.

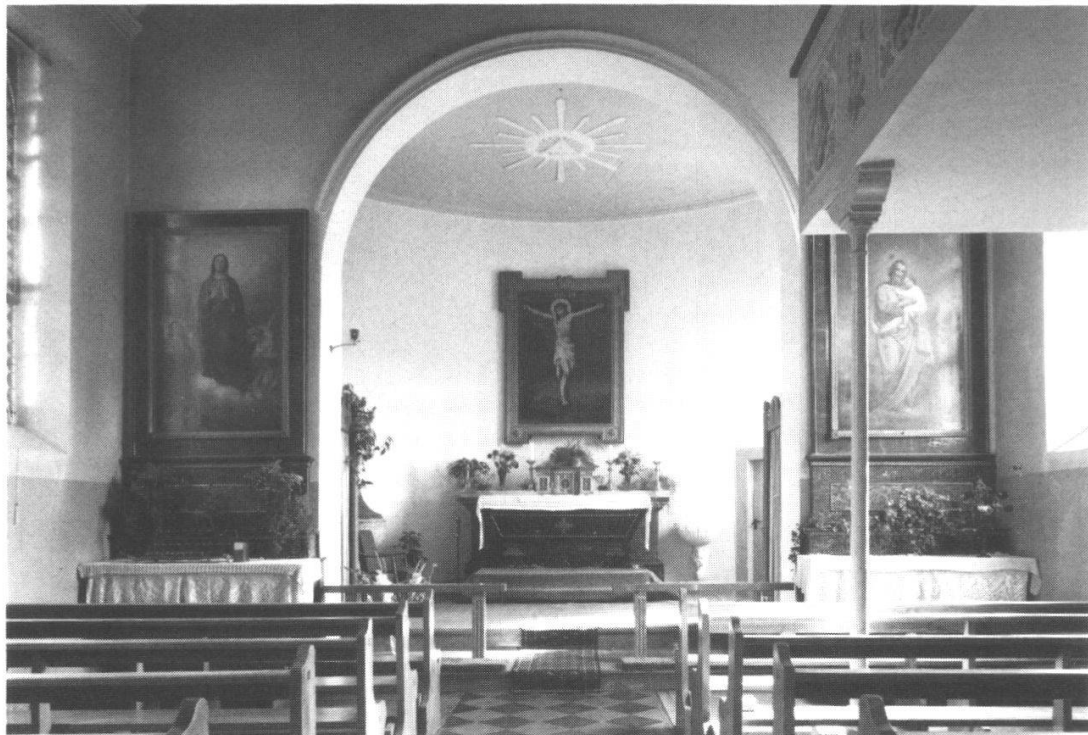
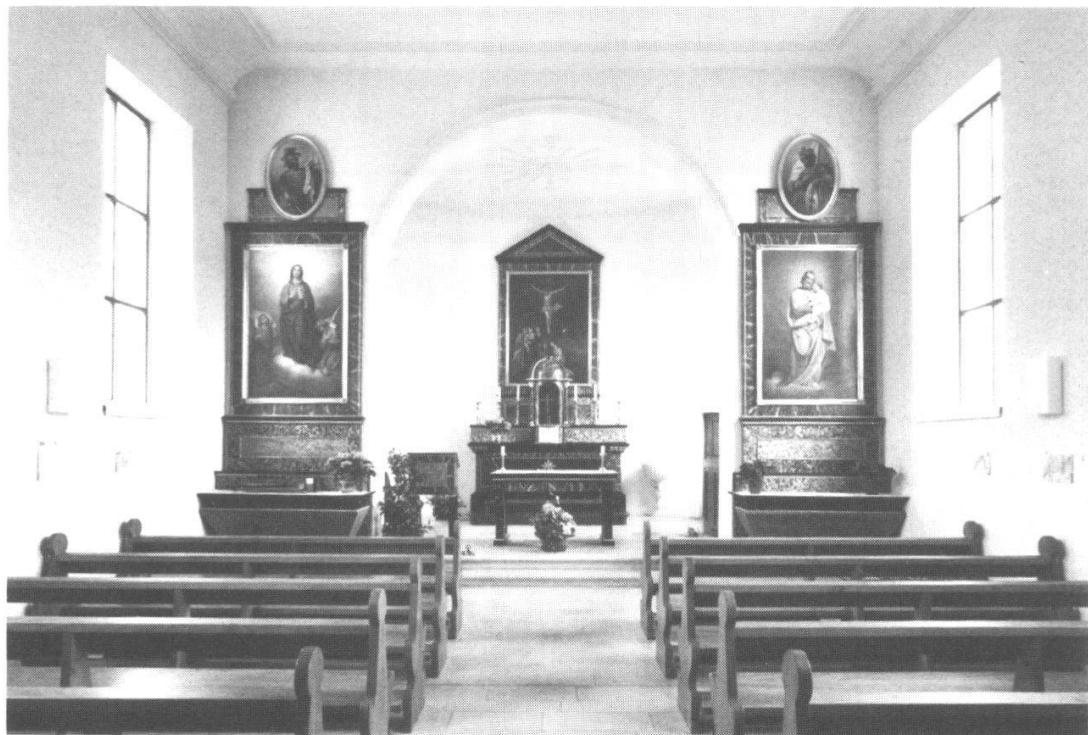
*Wisen, Pfarrkirche.* Ein Merkmal der solothurnischen Kunstlandschaft sind die klassizistischen Landkirchen. Zu ihnen zählt die 1837 erbaute Kirche St. Joseph in Wisen. Sie hat allerdings anstelle des ursprünglichen, zierlichen Dachreiters 1925 einen protzigen Turm erhalten. Im Innern sind eine den Raum erdrückende, nachträglich eingebaute Seitenempore entfernt, die amputierten Altäre vervollständigt worden (*oben vor, unten nach der Restaurierung*). Das Äussere erstrahlt im neuen, al fresco gekalkten Verputzkleid (*rechts*).

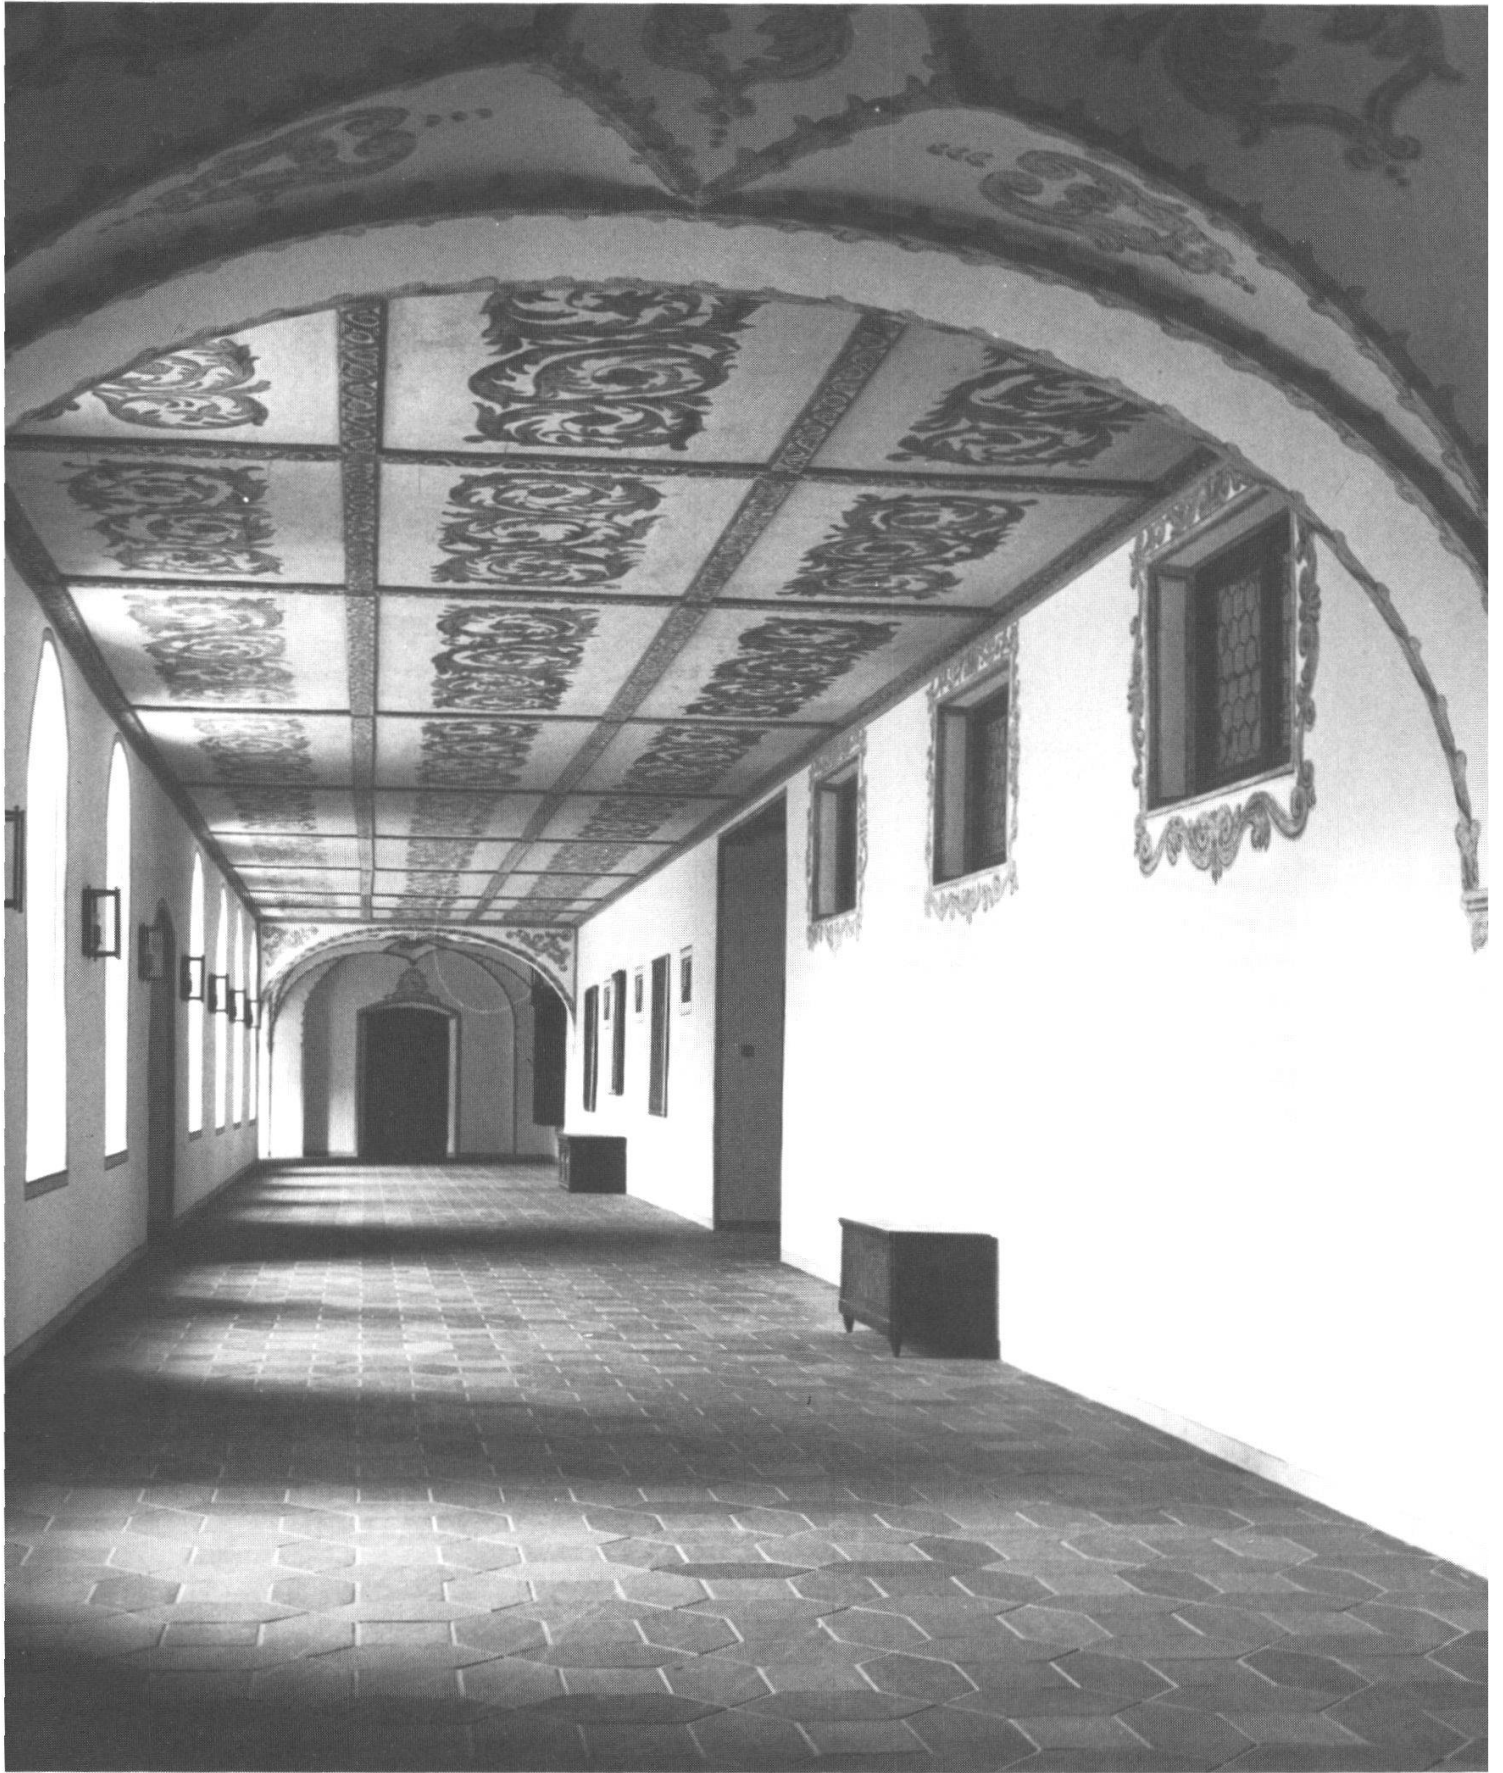
*Metzerlen, Kloster Mariastein.* Im Rahmen der Gesamtrestaurierung der Klosteranlage wurden *Konventstock* und *Bibliotheksflügel* fertiggestellt. Der *Konventstock* war der erste Neubau, den die Beinwiler Benediktiner von 1645 bis 1649 in Mariastein erstellten. Er wurde ab 1695 renoviert und ab 1766 sowie mehrere Male im 19. und 20. Jahrhundert vergipst. Anlässlich der Restaurierung wurden die Räume geschält. Unter dem Gips kamen barocke Dekorationen in grosser Zahl zum Vorschein. *Oben:* Der Parterregang im vergipsten Zustand. *Links:* Unter dem Gips erscheinen der originale Verputz, unter den Zementplatten die alten Tonplatten, verlegt im Rosenspitz-Muster.

*Rechts:* Der Gang nach der Restaurierung mit der bemalten Felderdecke, datiert 1702 und wahrscheinlich von Br. Fridolin Dumeisen geschaffen. Die Holzplatten sind heute an einer Betondecke befestigt, welche aus statischen Gründen eingebaut wurde (vgl. «Mariastein» 27 [1981], S. 89–132).

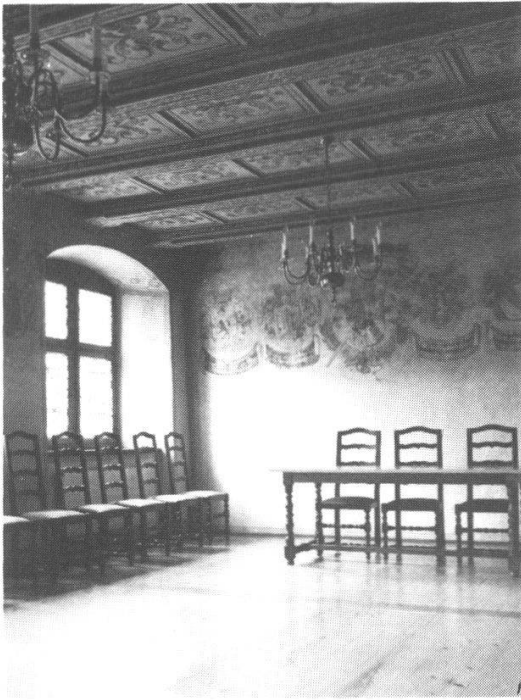
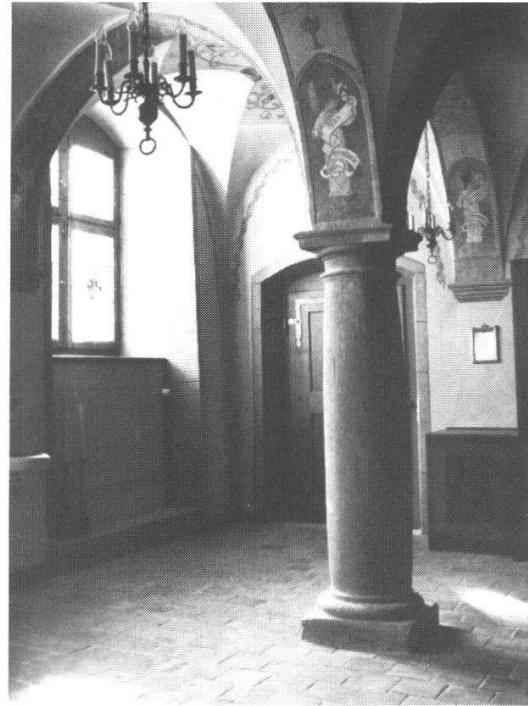
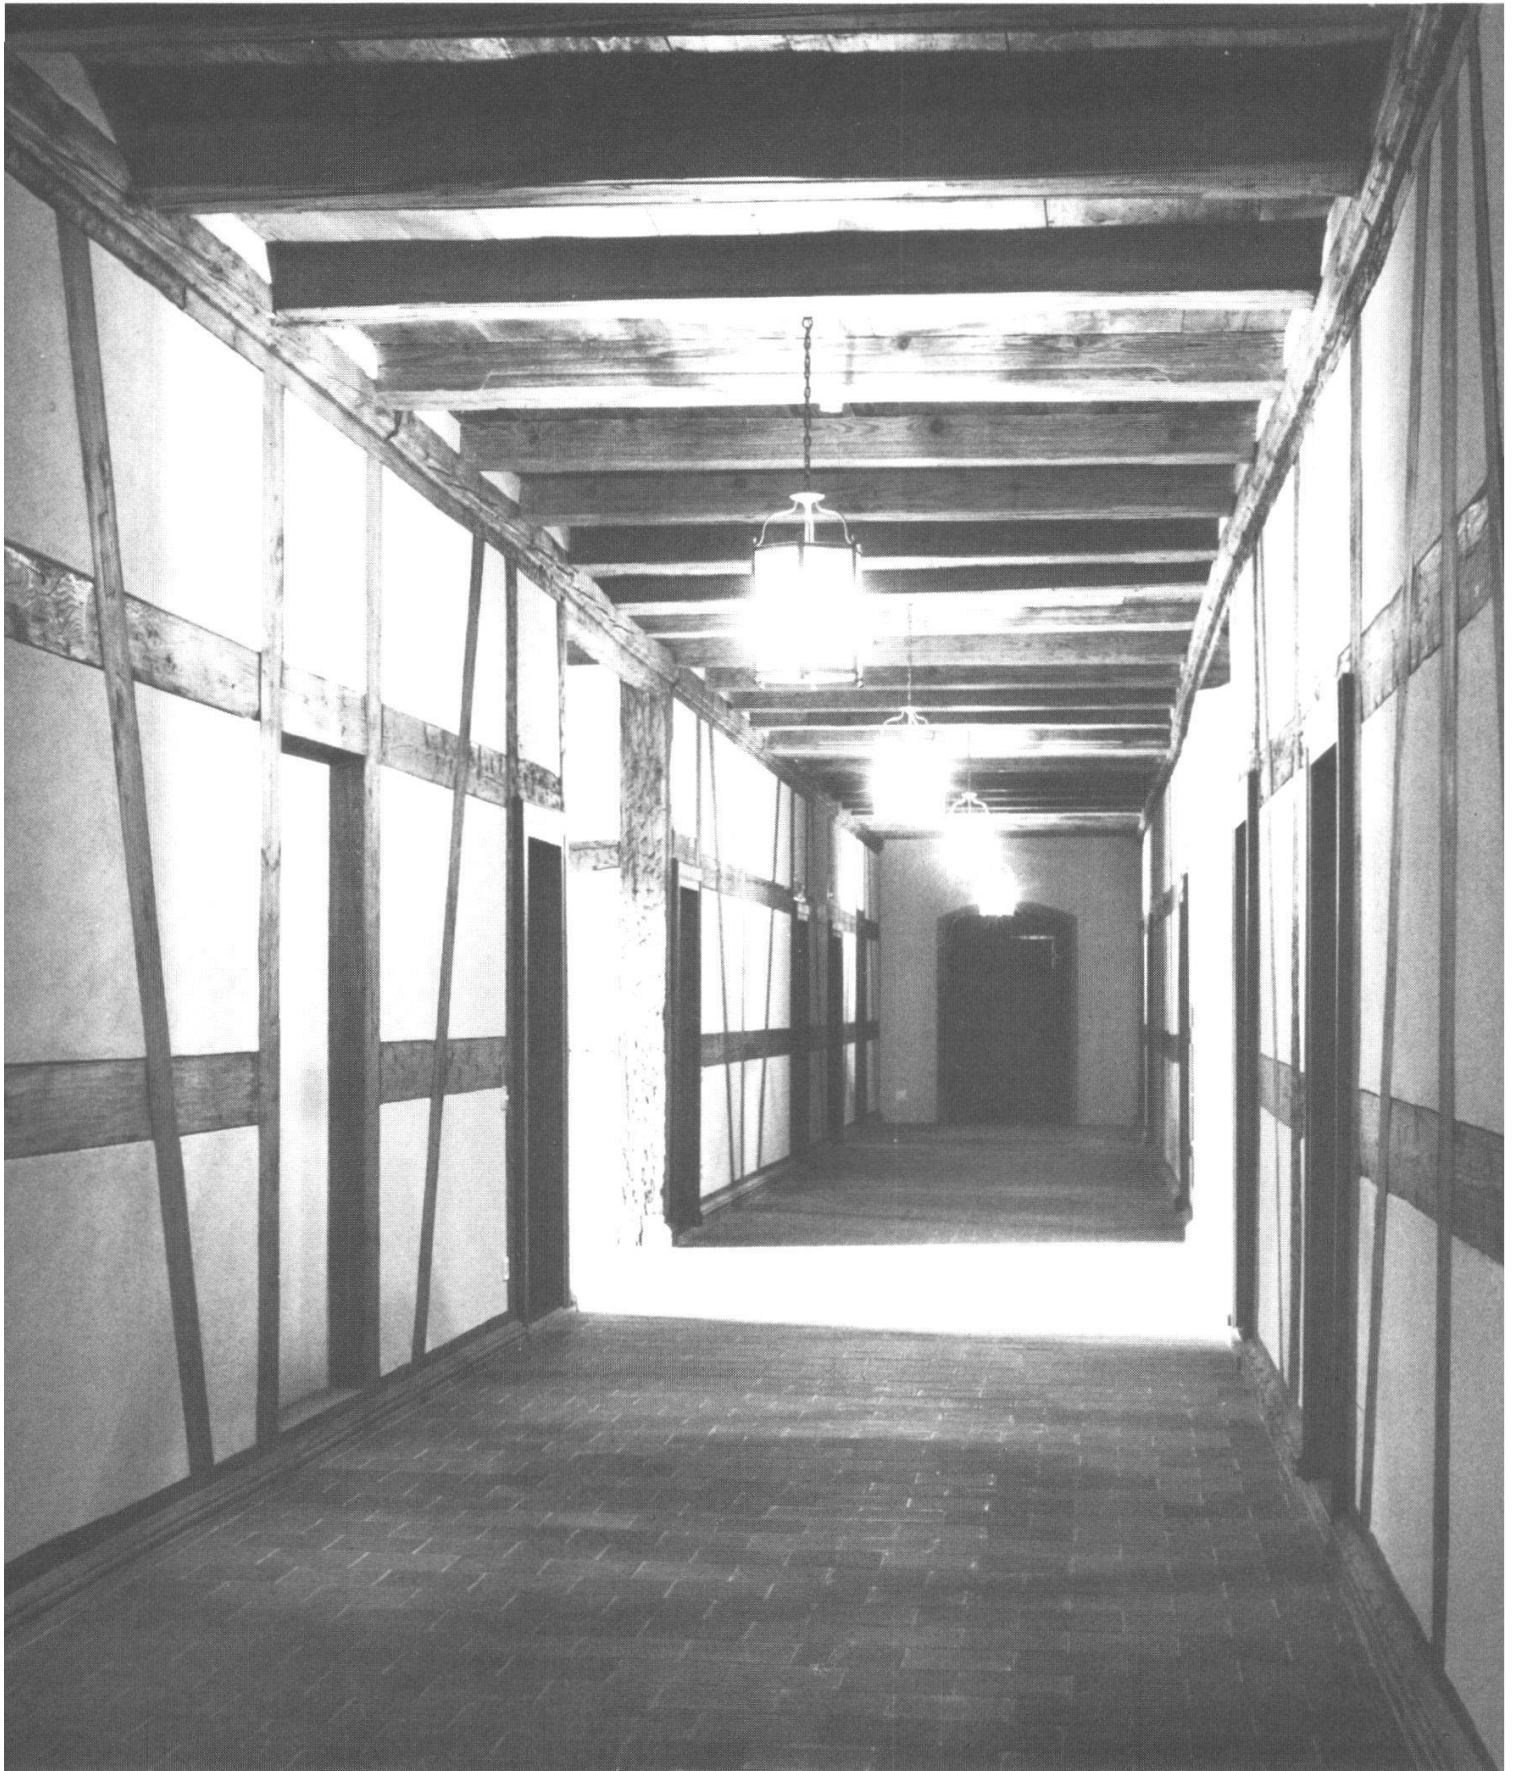
*Kloster Mariastein.* Im ersten Obergeschoss des Konventstocks wurde der Kapitelsaal gefunden, welcher später zweimal unterteilt worden war. *Oben links:* Der restaurierte Kapitelsaal mit der wiedergefundenen Wappenwand und der prachtvoll bemalten Holzbalkendecke. *Oben rechts:* unter dem Gips wird die alte Riegwand erkennbar. *Unten links:* Blick in eine der restaurierten Zellen. *Unten rechts:* Die Sakristei des 17. Jahrhunderts mit den wiederentdeckten neugotischen Wand- und Deckenmalereien des 19. Jahrhunderts. *Rechts:* Der Gang im ersten Obergeschoss, hinter welchem sich die Mönchszellen befinden.
