**Artikel:** Solothurnische Denkmalpflege 1982  
**Autor:** Carlen, Georg  
**DOI:** <https://doi.org/10.5169/seals-324855>

# SOLOTHURNISCHE DENKMALPFLEGE

1982

*von Georg Carlen*

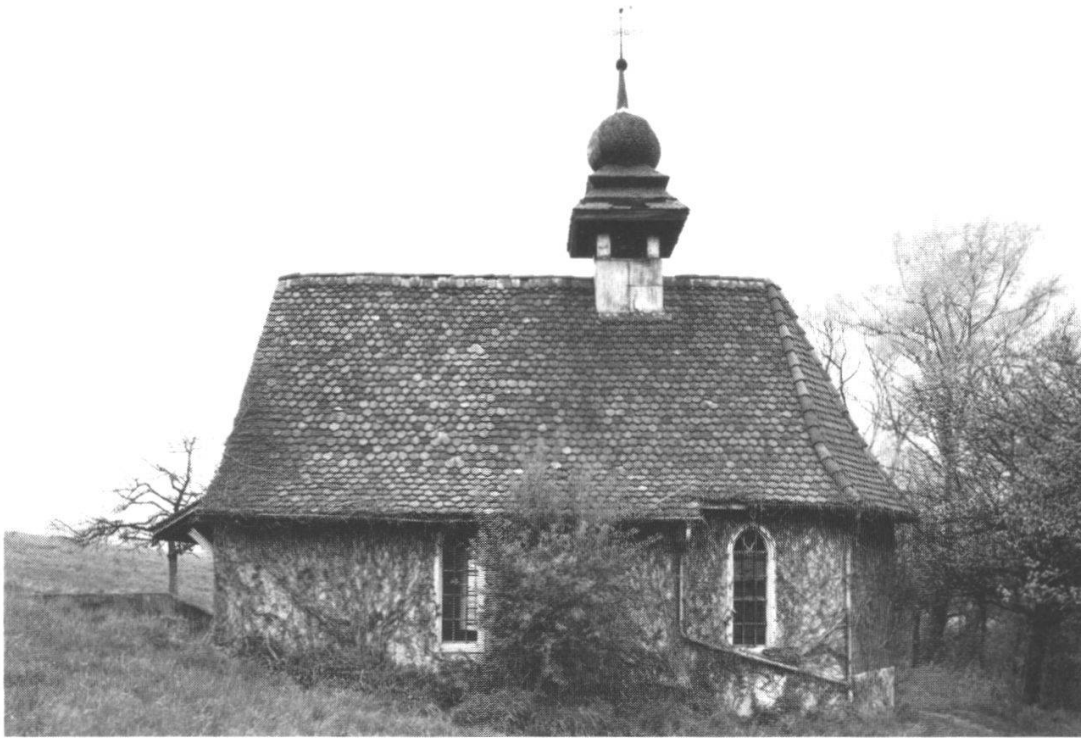
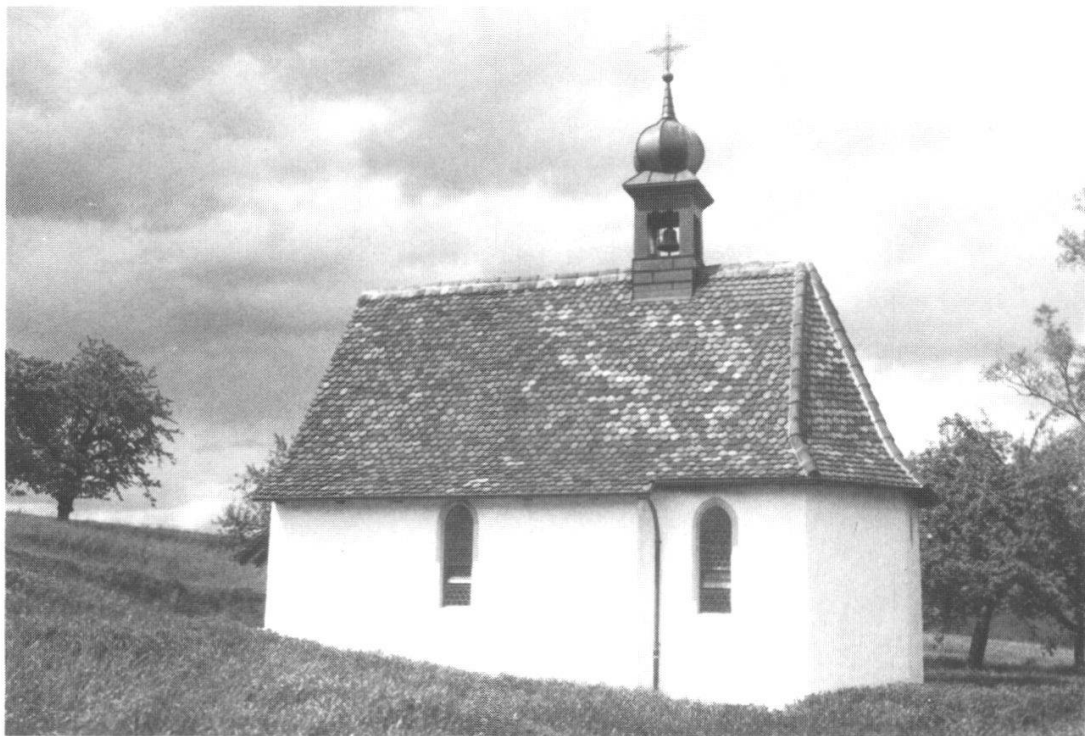
Die *Kapelle St. Fridolin in Breitenbach* reicht mit ihrem Vorgängerbau ins 13. oder 14. Jahrhundert zurück. Dies ist das Hauptresultat der im Rahmen der Restaurierung durchgeführten archäologischen Grabung. Der heutige Bau stammt von 1634 und ist seither verschiedentlich renoviert worden. Der bei der Kapelle aus dem Boden sprudelnde Brunnen ist weitherum bekannt. Aus der durch Feuchtigkeit, Pflanzenbewuchs und Alter beschädigten Kapelle (*oben*) ist wieder ein Schmuckstück in harmonischer Verbindung mit der Landschaft geworden (*unten*).
