Artikel: Denkmalpflege im Kanton Solothurn 1983

DENKMALPFLEGE IM KANTON SOLOTHURN 1983

Von Georg Carlen

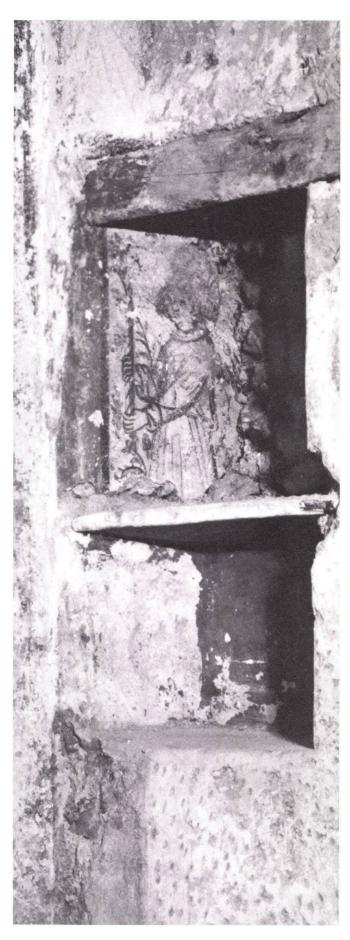
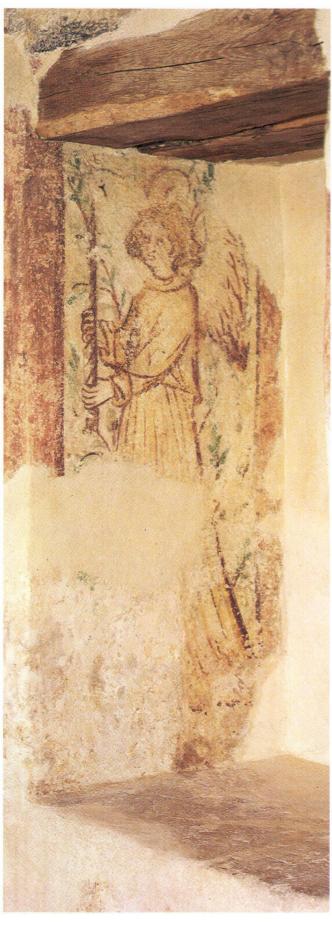
Hofstetten, Kapelle St. Johannes Die zwischen dem 13. Jahrhundert und ca. 1500 entstandenen Wandgemälde sind die bedeutendsten im Berichtsjahr restaurierten Malereien. Nische in der südlichen Chorwand mit Leuchterengel um 1460/70.

Links Zustand nach der teilweisen Freilegung von 1948. Rechts Zustand nach der restlichen Freilegung und Restaurierung 1982/83. (Der Zustand nach der ersten Restaurierung von 1949 erscheint hier nicht im Bilde, ist aber ebenfalls dokumentiert.) Vgl. S. 276 ff.

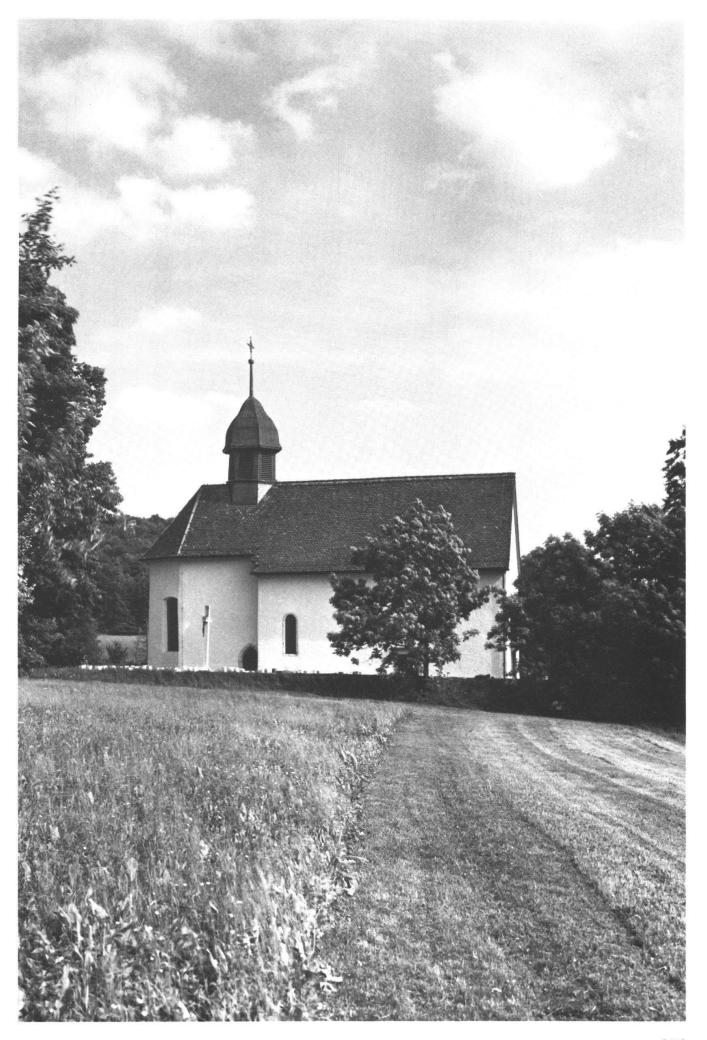
I spätes 13. Jahrhundert

II um 1400

III spätgotisch

- I Deutlich zeigte sich, dass bereits die spätromanische Kapelle des späten 13. Jahrhunderts die grundrissliche Ausdehnung der heutigen Kapelle aufwies. Von ihr sind im aufgehenden Mauerwerk ansehnliche Reste der West- und Nordwand des Schiffes und der Nord- und Südwand des Chores erhalten geblieben.*
- II Zu einem späteren Zeitpunkt, vermutlich gegen 1400, wurde die Chorostwand vollständig ersetzt,

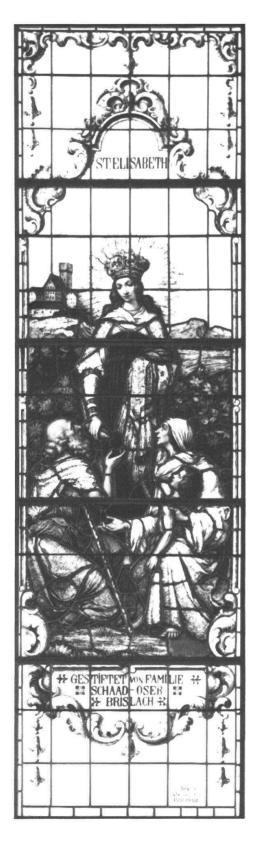
Rodersdorf, Pfarrkirche. Wanddienst und Gewölbeansatz in der von einer Heizungsanlage der 50er Jahre befreiten Katharinenkapelle im Turmerdgeschoss. Spätromanisch, um 1200 (links). Die von der Tiroler Glasmalerei Innsbruck hergestellten Kirchenfenster im Schiff stammen aus der Jahrhundertwende und gehören zu den besten ihrer Art im Kanton (rechts: St. Elisabeth).
