Zeitschrift: Jahrbuch für Solothurnische Geschichte
Herausgeber: Historischer Verein des Kantons Solothurn
Band: 57 (1984)

Artikel: Denkmalpflege im Kanton Solothurn 1983
Autor: Carlen, Georg
DOI: <https://doi.org/10.5169/seals-324886>

DENKMALPFLEGE IM KANTON SOLOTHURN 1983

Von Georg Carlen

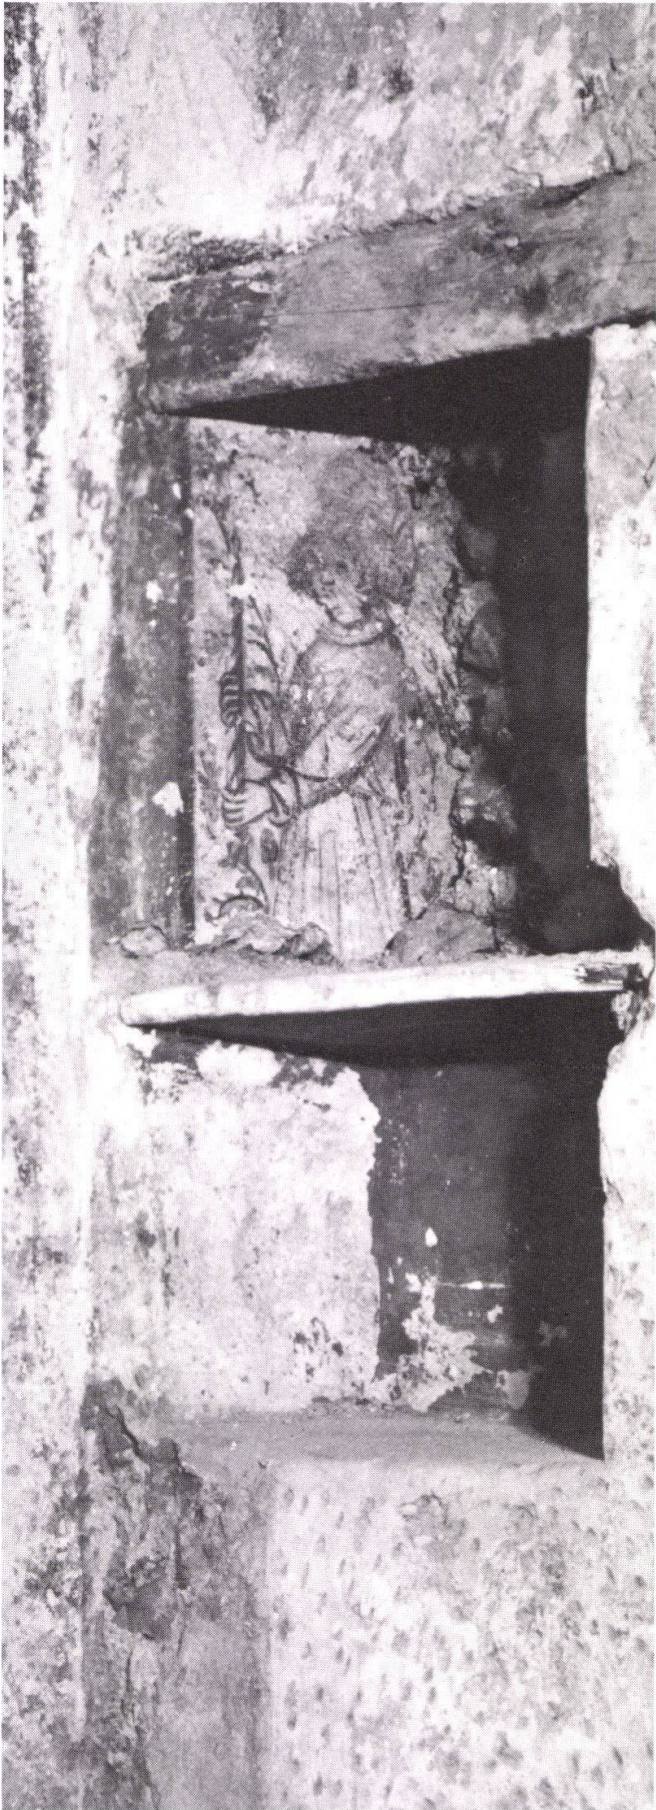
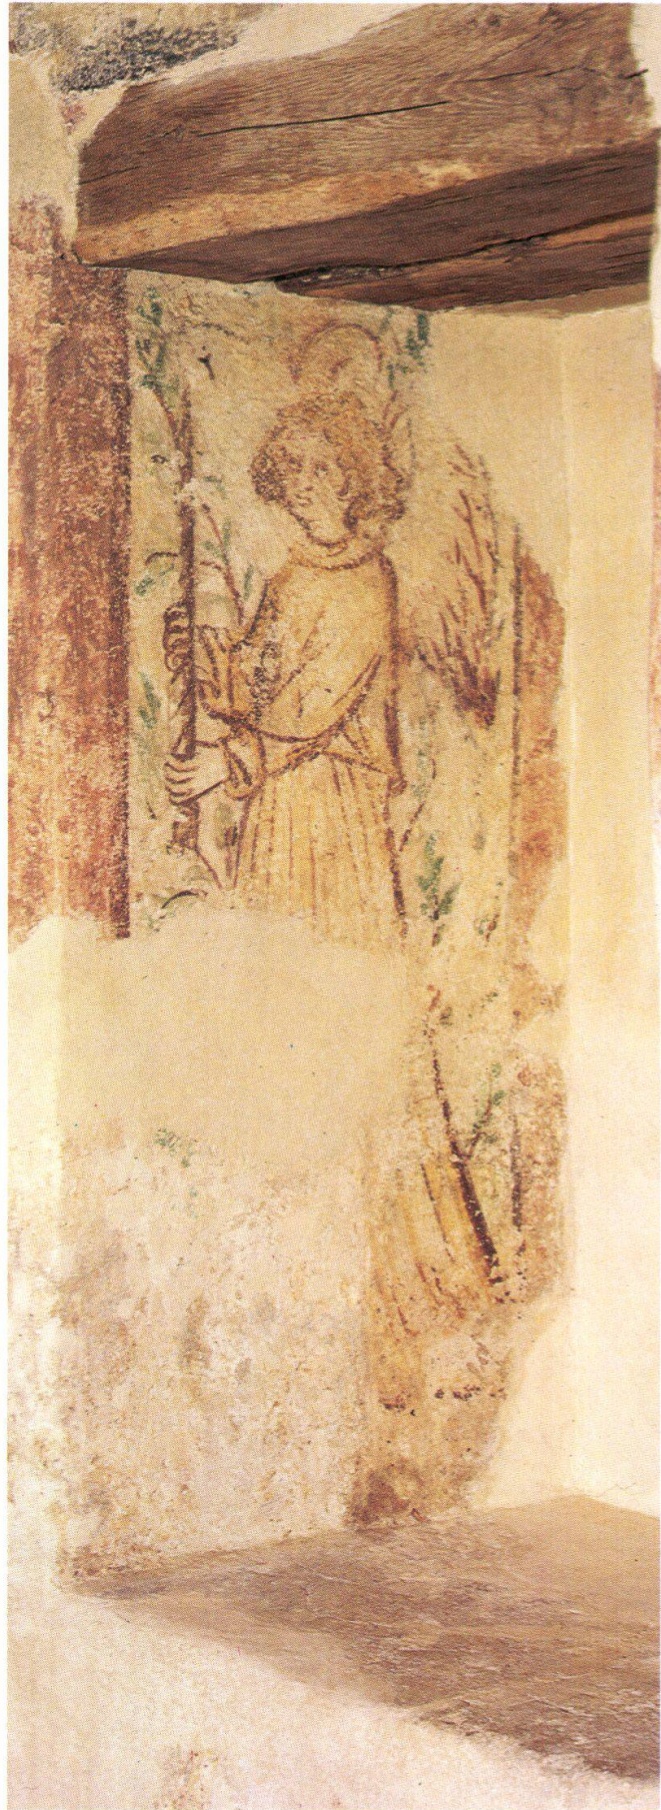
Hofstetten, Kapelle St. Johannes

Die zwischen dem 13. Jahrhundert und ca. 1500 entstandenen Wandgemälde sind die bedeutendsten im Berichtsjahr restaurierten Malereien. Nische in der südlichen Chorwand mit Leuchterengel um 1460/70.

Links Zustand nach der teilweisen Freilegung von 1948. *Rechts* Zustand nach der restlichen Freilegung und Restaurierung 1982/83. (Der Zustand nach der ersten Restaurierung von 1949 erscheint hier nicht im Bilde, ist aber ebenfalls dokumentiert.) Vgl. S. 276 ff.

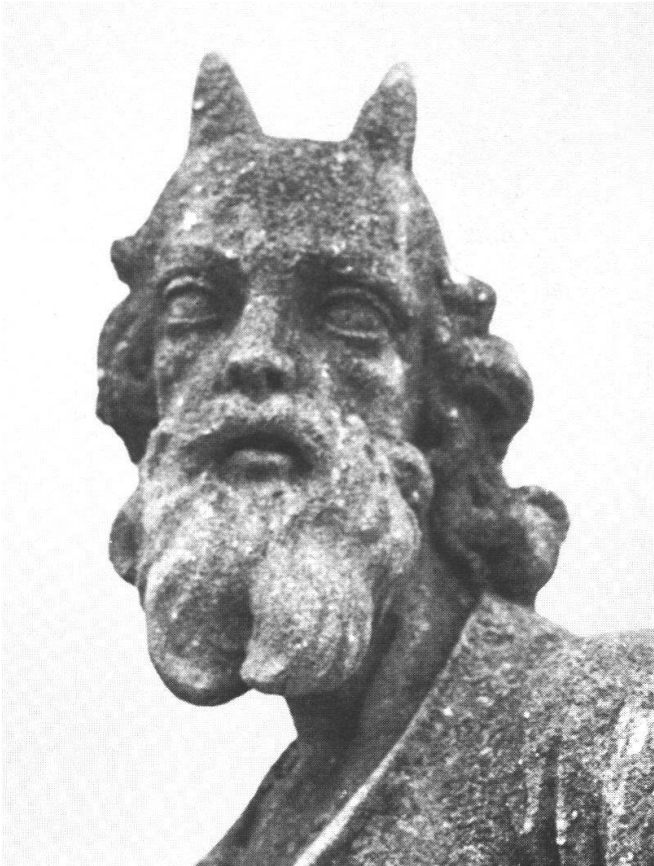
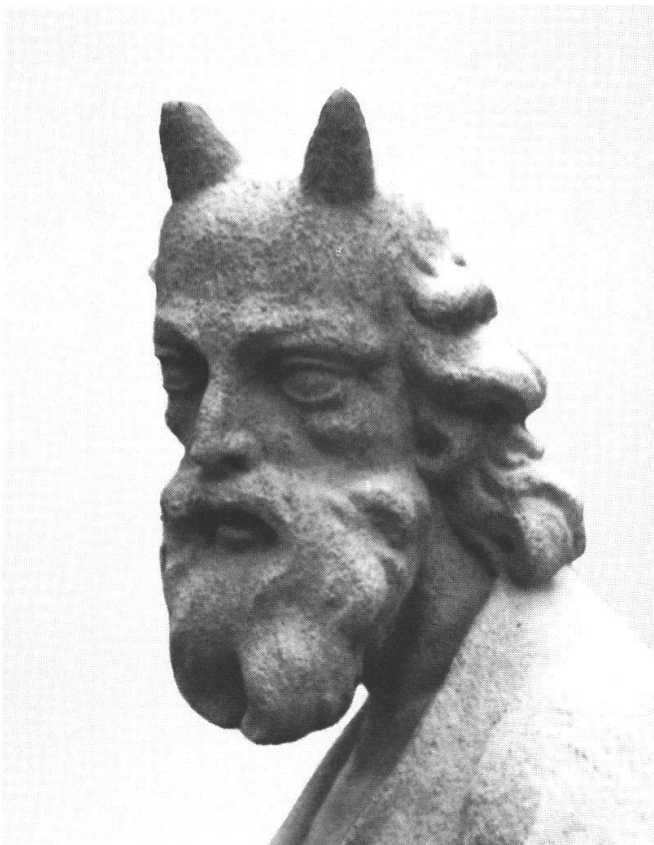
Oben: Solothurn, Kathedrale St. Ursen. In die dritte Etappe der Aussenrestaurierung wurden die an römische Vorbilder gemahnenden Moses- und Gedeonbrunnen von Johann Baptist Babel aus den Jahren 1772/73 einbezogen. Unsere Bilder zeigen den Kopf des Moses vor (oben) und nach der Reinigung (unten) sowie den Moses nach der Restaurierung.

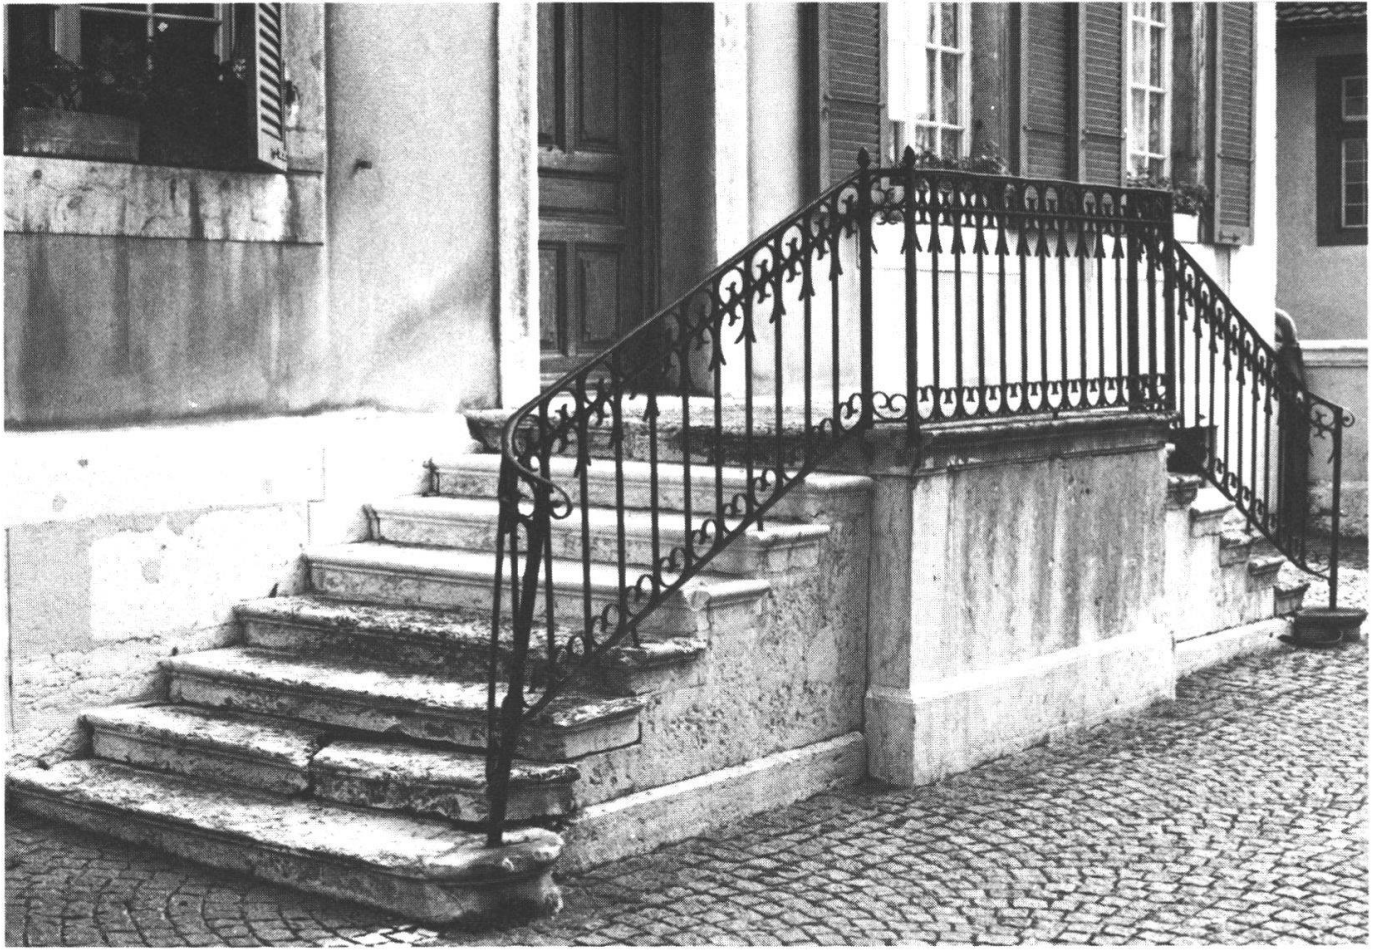
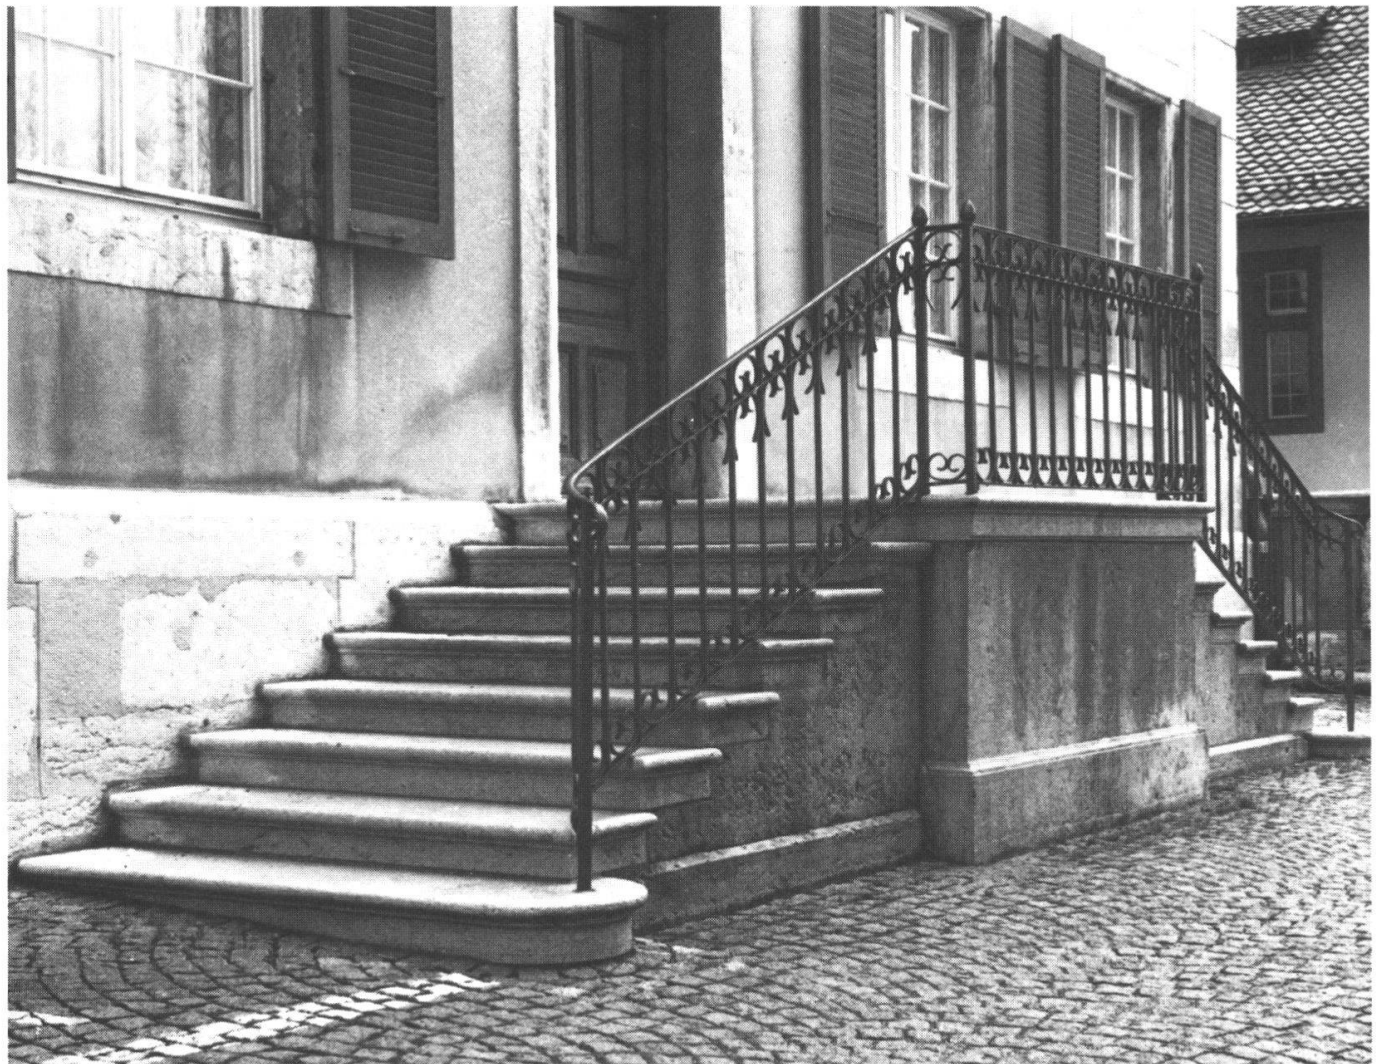
Rechts: Am 1772 von Paolo Antonio Pisoni erbauten St.-Ursen-Schulhaus (ehemals Stiftsschule) wurde die aus Solothurner Stein gehauene Treppe erneuert. Von der alten Anlage konnten neben der Frontverkleidung lediglich einige Stufen und das Geländer wieder verwendet werden. Zustand vor (oben) und nach der Restaurierung (unten).

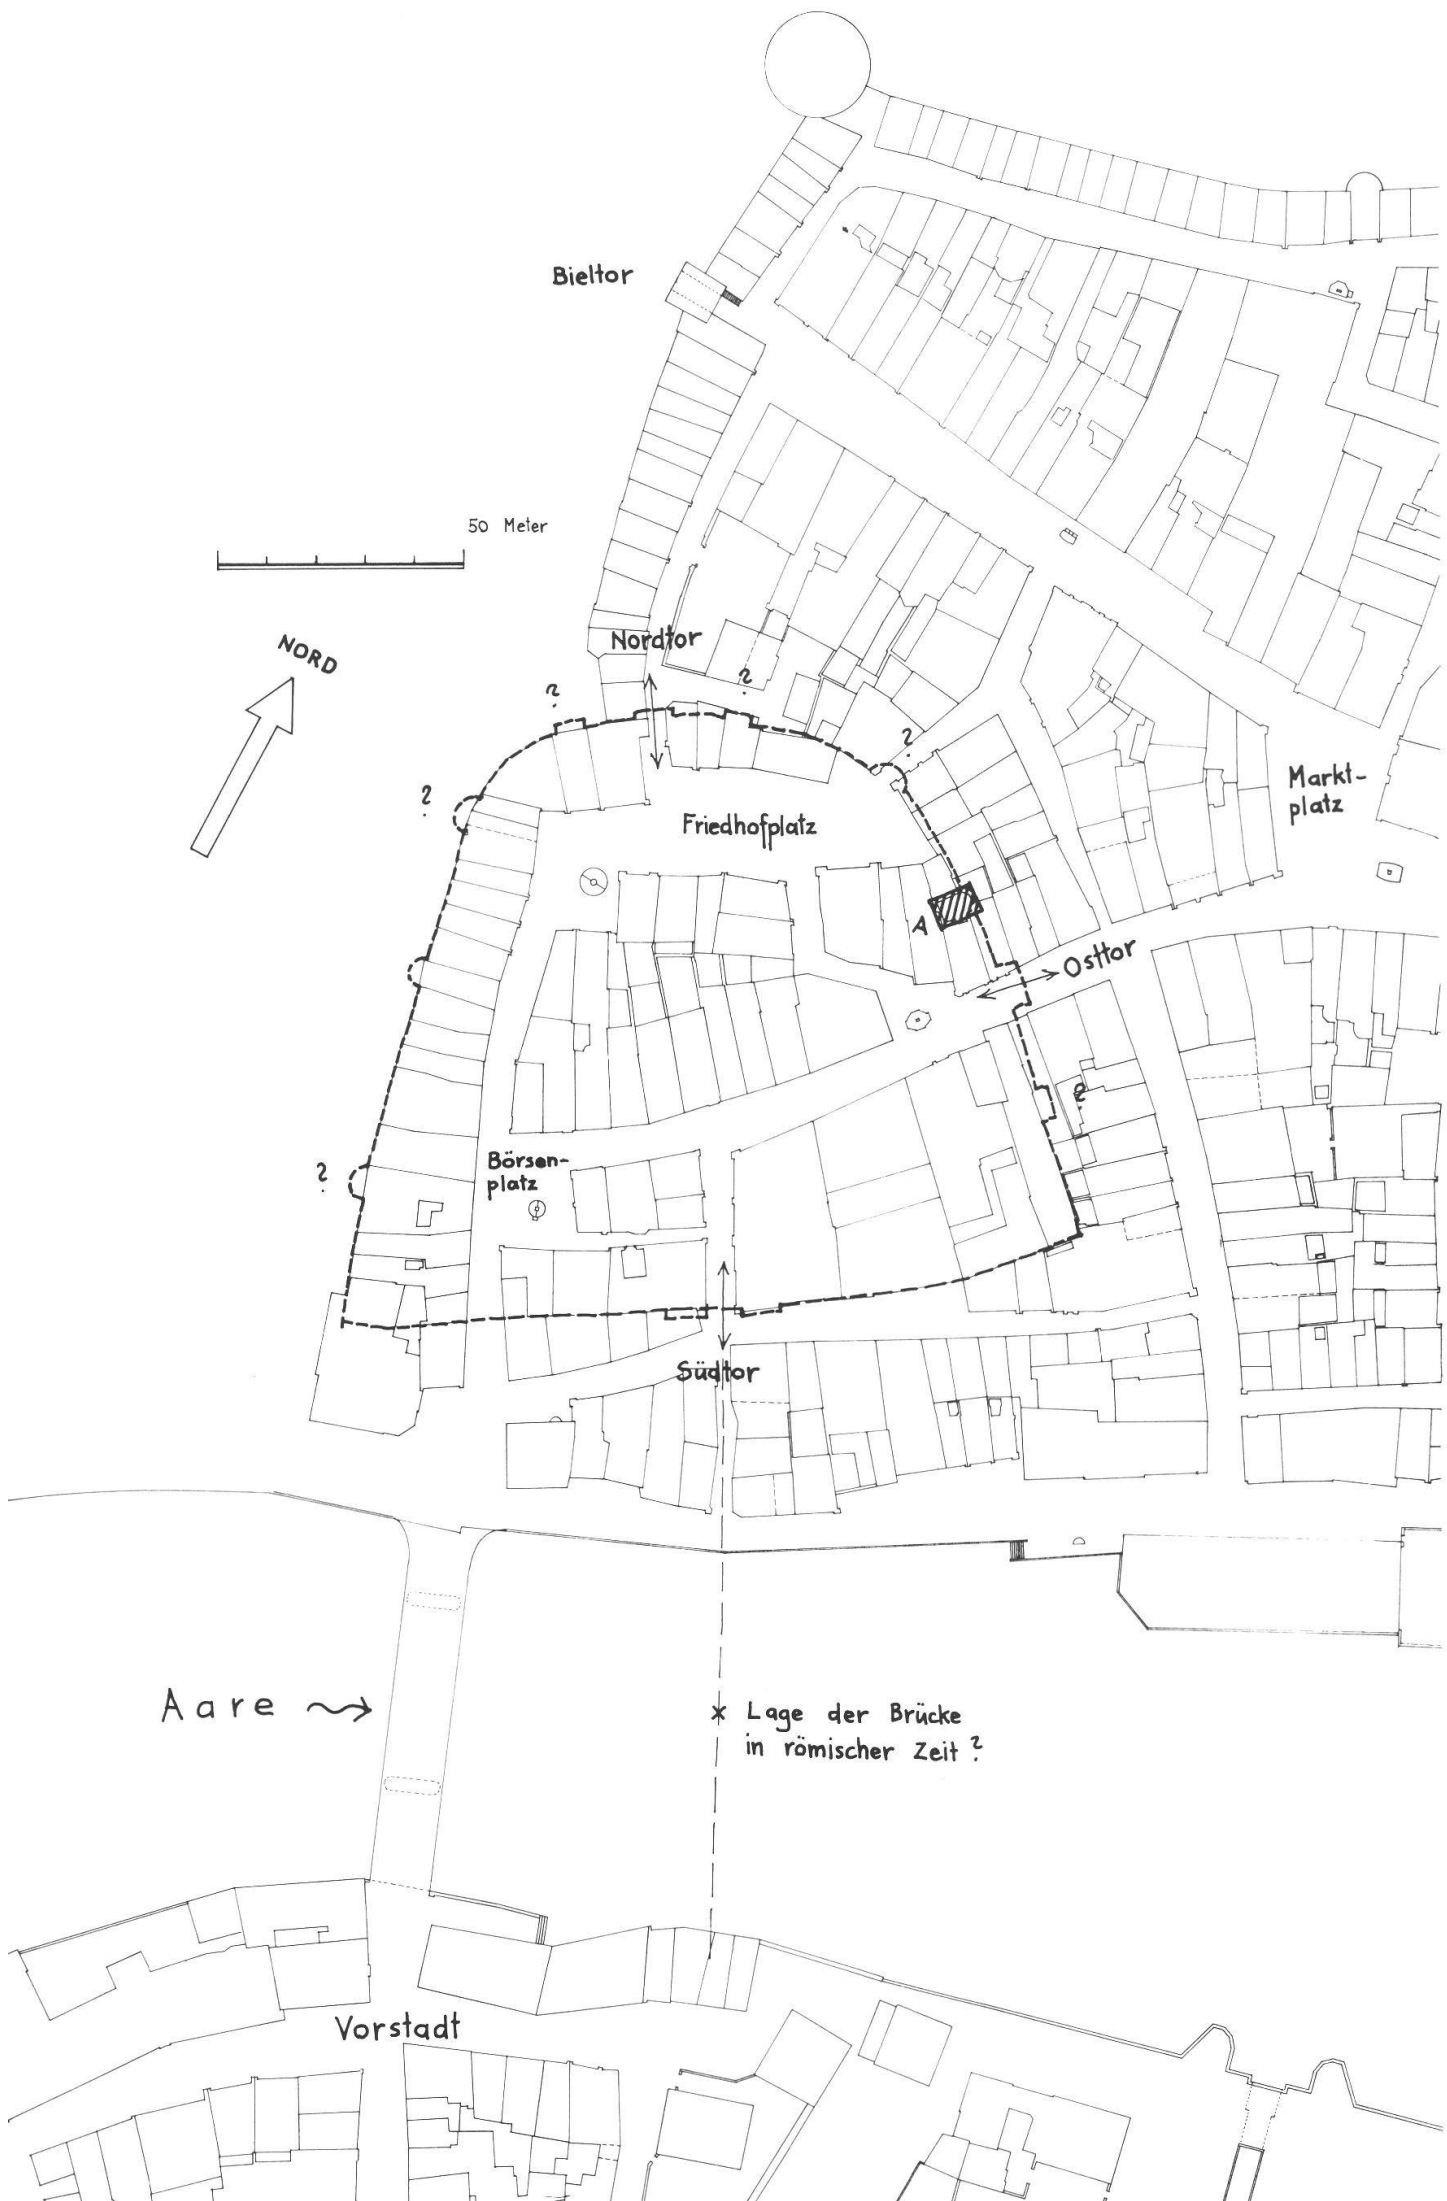
Die gefundenen Turmreste, die über drei Geschosse hoch erhalten sind, verraten leider nichts über die Funktion des Turmes. Wir wissen also nicht, ob es sich um einen Wehrturm oder um einen Wohnturm handelt. Sein Vorhandensein gibt aber neue Denkanstösse zur Stadtentwicklungsgeschichte.

Seit den Forschungen J.R. Rahns, 1892, und E. Tatarinoffs, 1939, ist bekannt, dass am Platz des neu entdeckten Turms in der römischen Castrumszeit, das heisst vermutlich im 3. oder 4. nachchristlichen Jahrhundert, ein Wehrturm gestanden hat. Die Reste seines Fundamentes sind im Ladenlokal der Liegenschaft Hauptgasse 29 seit dem Umbau von 1980 sichtbar. Die Lage des neu entdeckten Turms stimmt grundrisslich genau mit jener des römischen Wehrturms überein und lässt vermuten, dass er auf seinen Resten sitzt. Die Ergebnisse der Untersuchung zeigen, wie wichtig eine systematische Erforschung und der im Baubewilligungsverfahren praktizierte Schutz der geschichtsträchtigen Brandmauern in der Altstadt ist. Der steingerecht aufgenommene Ansichtsplan (*oben links*) zeigt deutlich die Reste des Turmes und in einem jeweiligen Musterfeld den Charakter der von Norden her anstossenden jüngeren Mauern. Die Foto *oben rechts* zeigt den Innenhof nach der Restaurierung, rechts der markante Turmrest und links davon das jüngere Bollensteinmauerwerk. Die Gesamtsituation (*rechts*), ein Ausschnitt aus dem Plan der Altstadt, zeigt, mit A bezeichnet, die Lage des mittelalterlichen Turms und seine Beziehung zum spätrömischen Castrum. Das Castrum ist hier mit den mutmasslichen Turm- und Toranlagen eingezeichnet. M.H. (vgl. Hochstrasser, Markus, Ein mittelalterlicher Turm am Friedhofplatz in Solothurn. In: Jurablätter 1984).

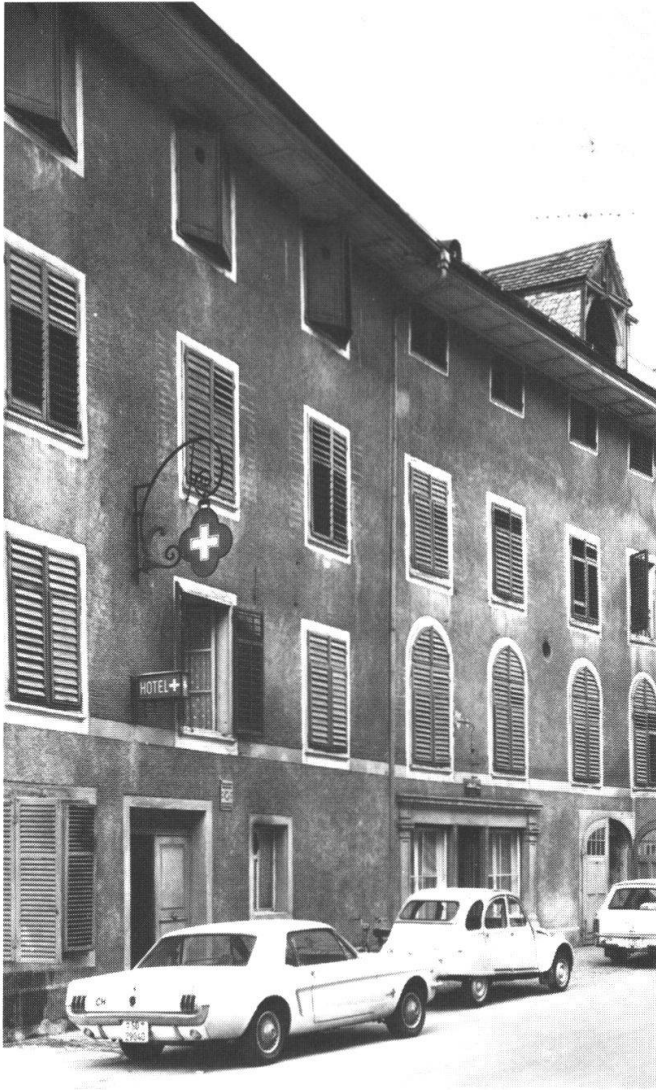
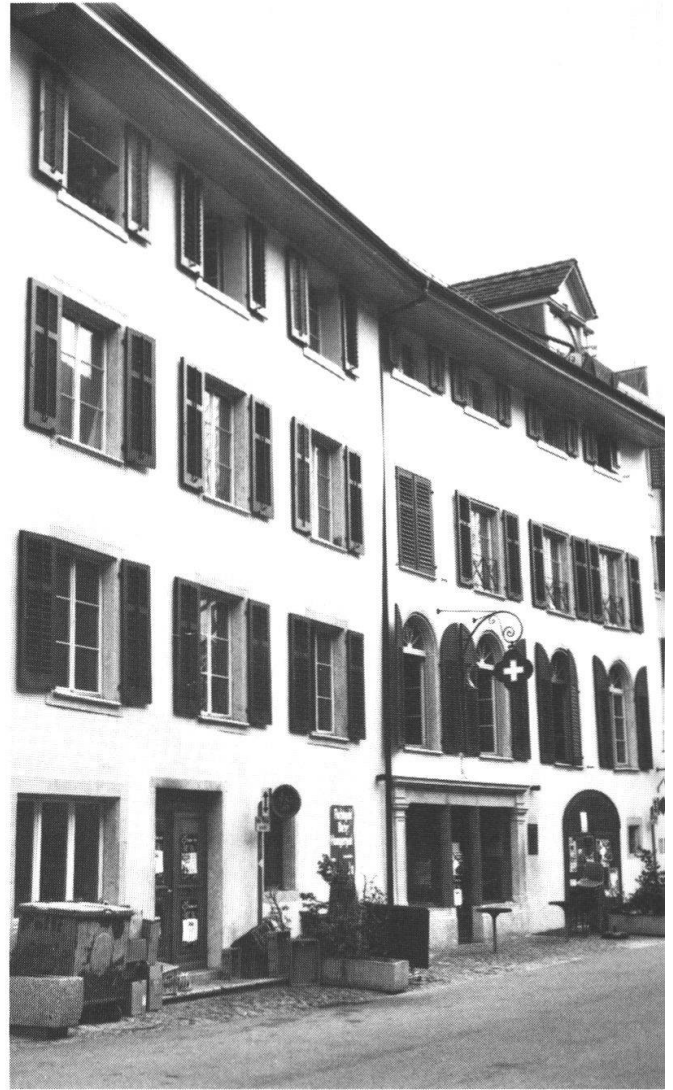
Die Restaurierung der langen Fassade des *Restaurant «Kreuz»* in Solothurn brachte eine wesentliche Aufwertung des Landhausquais mit sich. Unter dem schmutzig und dunkel gewordenen groben Verputz der Jahrhundertwende zeigte sich ein feiner, heller Verputz, der als Vorbild für das neue Putzkleid gewählt wurde (Zustand vor und nach der Restaurierung *oben links* und *oben Mitte*). Im übrigen brachte die Bauuntersuchung wesentliche neue Erkenntnisse zur Geschichte des Kernbaus, des ältesten Teils der im Laufe der Zeit durch den Zukauf mehrerer Häuser nach Osten gewachsenen Baugruppe.

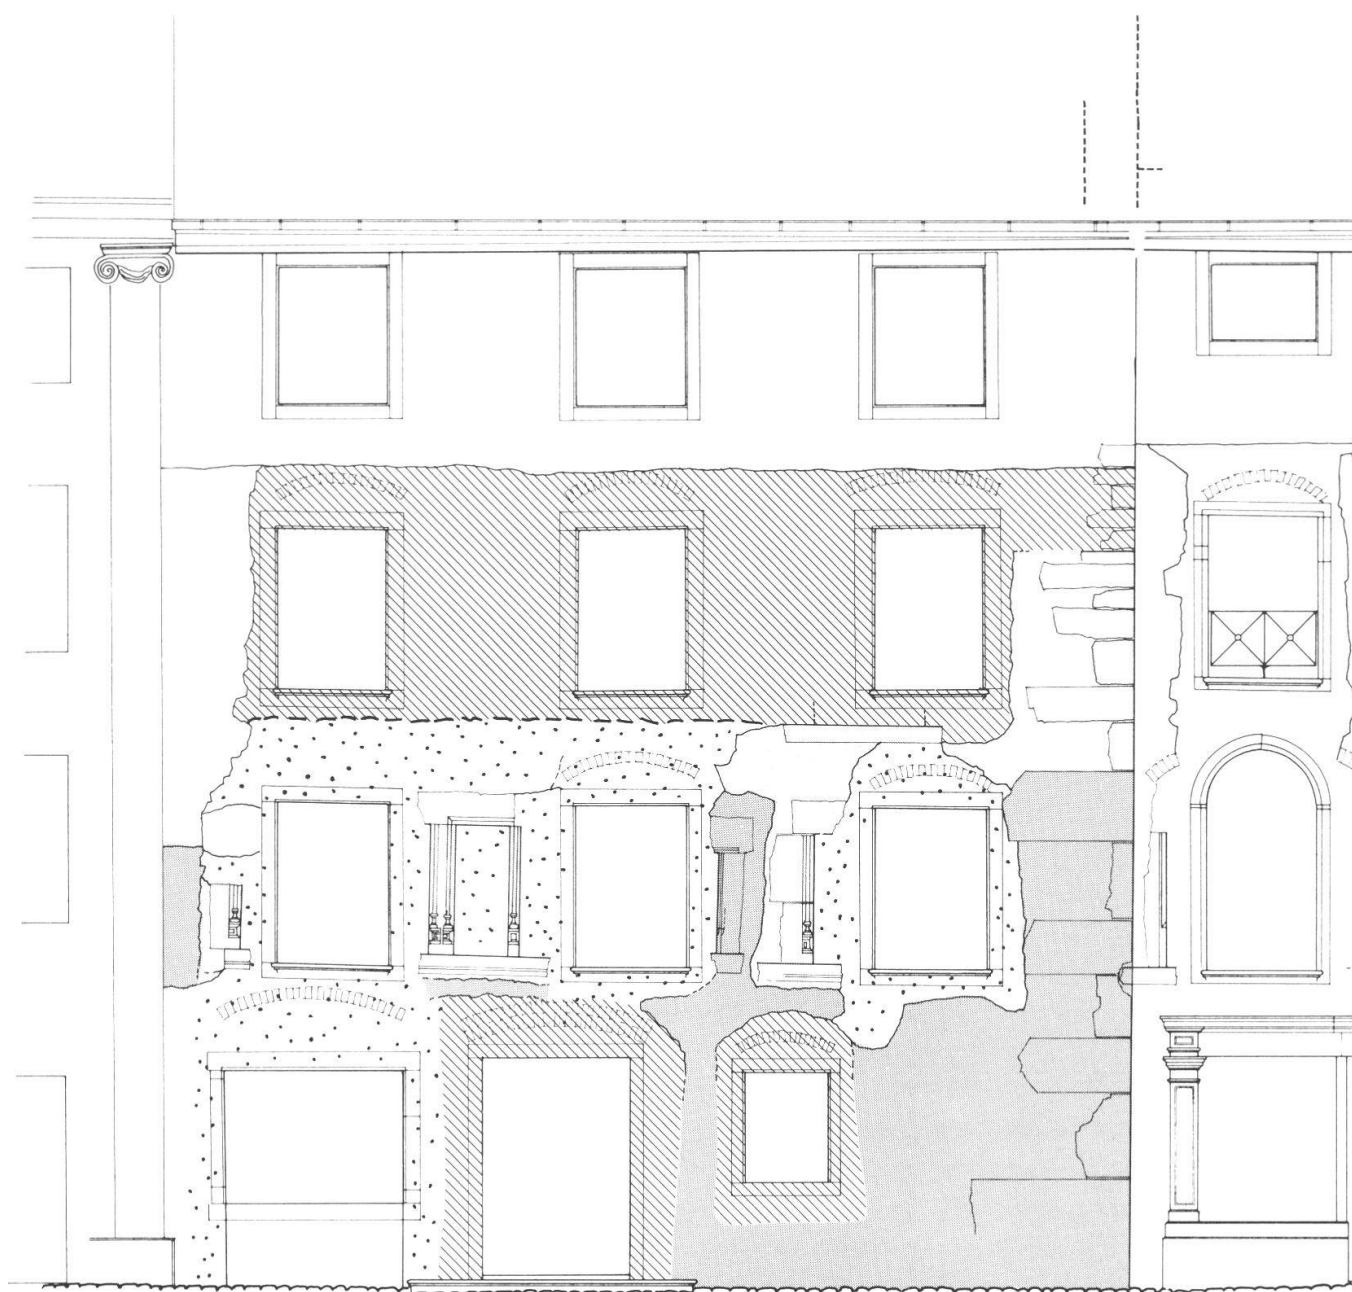
Der *nebenstehende Ansichtsplan* zeigt, dunkelgrau eingetönt, die Reste eines zweigeschossigen Hauses, die aufgrund eines in situ erhaltenen Fenstergewändestücks in die zweite Hälfte des 15. Jahrhunderts datiert werden können. Das Werkstück besteht aus Sandstein und weist einen Falz auf, dessen beide Kanten mit einer flachen Hohlkehle gebrochen sind (siehe *Skizze A*).

Die weiss belassenen Parteien schliesslich entstanden anlässlich einer weiteren Aufstockung des Hauses, vermutlich um 1860/70, als das «Kreuz» im wesentlichen sein heutiges Aussehen erhielt. Die markanten Eckquader der Südostecke zeigen, dass alle östlich folgenden Bauten jünger sind als der «Kreuz»-Kernbau. Sie weisen darauf hin, dass die Häuserzeile hier am Landhausquai von Westen nach Osten gewachsen ist.

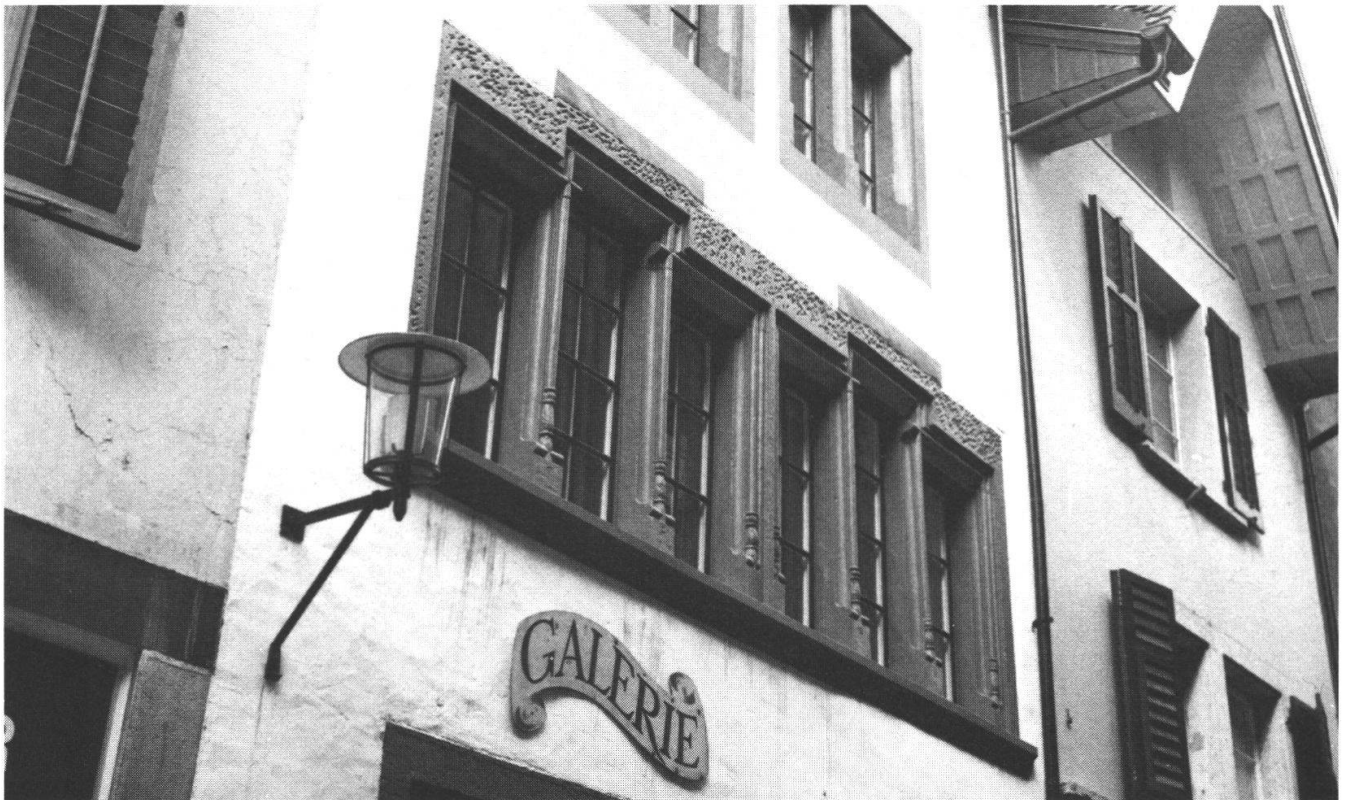
Am Haus Kreuzgasse 5 in Solothurn kamen nach der Entfernung der Vorfenster-Rahmen im ersten Obergeschoss zwei gekoppelte Staffelfenster zum Vorschein (oben). Ihre Ornamentik ist verwandt mit jener des Hauses Pfisterngasse 12 von 1551 und jener des Pfarreiheims St. Ursen an der Propsteigasse 8 von 1587. Sie dürften also in der zweiten Hälfte des 16. Jahrhunderts erbaut worden sein. Der rote Sandstein war von Anfang an, wie im Manierismus üblich, anthrazitfarbig bemalt, was zusammen mit dem hellen Verputzton einen kräftigen, rassigen, wenn auch ungewohnten Zweiklang ergibt. Diese Farbfassung wurde rekonstruiert (S. 257 unten links). G. C./M. H.

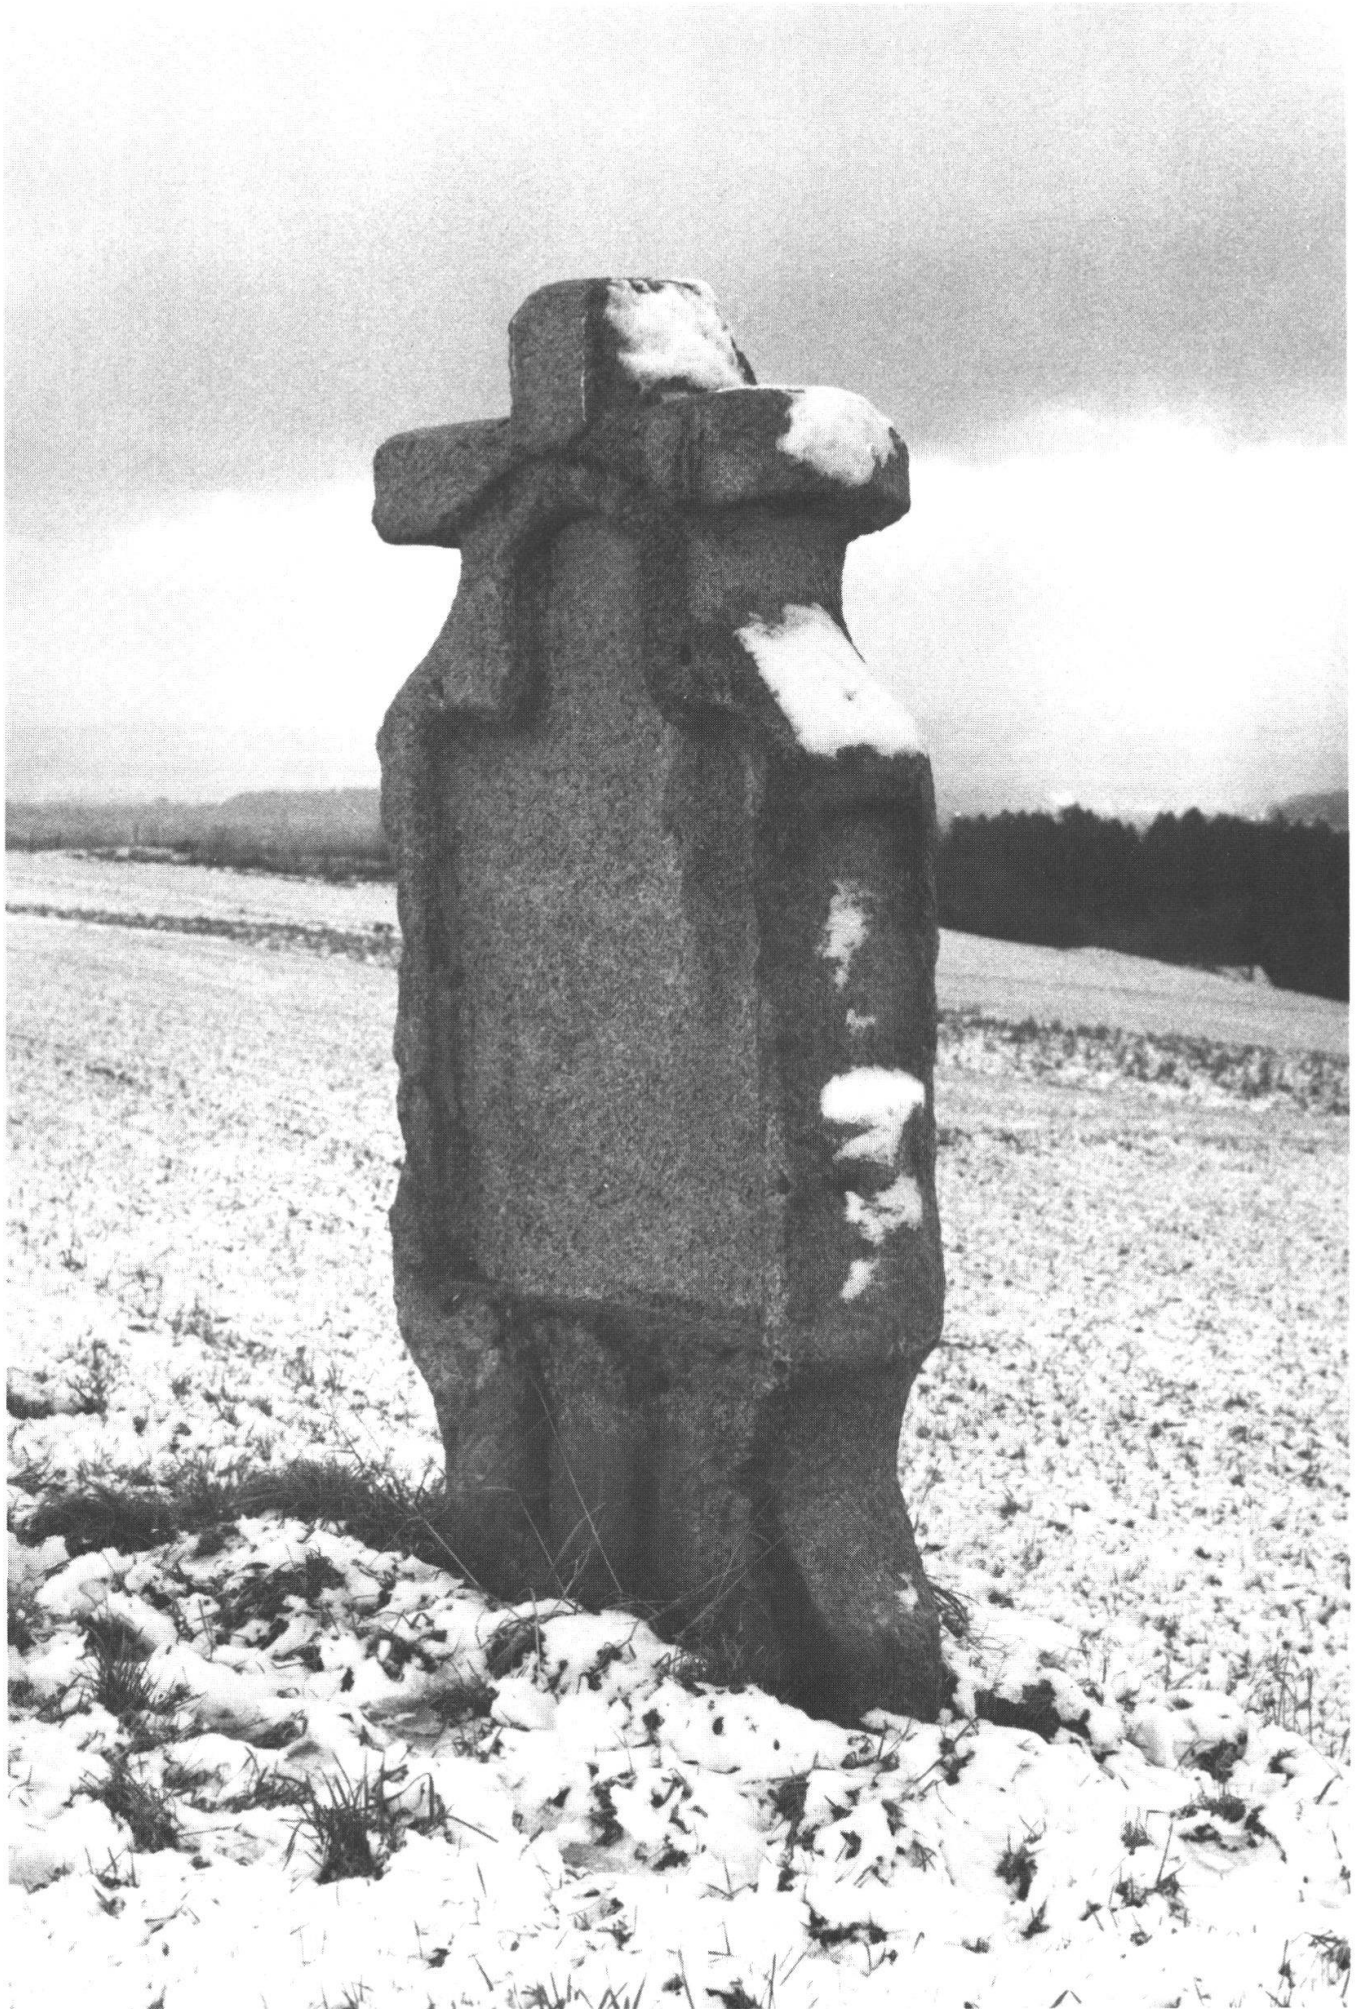
Bildstöcklein und Wegkreuze sind Merkzeichen in unserer Landschaft. Sie stehen zu Dutzenden oder gar Hunderten unter kantonalem Denkmalschutz. Die Raiffeisenbank *Oberdorf* hat zu ihrem 50-Jahr-Jubiläum die fünf Bildstöcklein und Wegkreuze auf Gemeindegebiet restaurieren lassen. Dabei wurde auf ein sanftes Vorgehen geachtet und so den Steindenkmälern ihre Ursprünglichkeit und ihr Alterswert bewahrt.

Linke Seite: Bildstöcklein am alten Wallfahrtsweg zur Marienkirche (alte Weissensteinstrasse) aus Solothurner Kalkstein. *Oben links:* GB Nr. 340, im Grossacker, neugotisch, mit Marienbild. *Oben rechts:* GB Nr. 631, beim Osteingang des Friedhofes, mit Bild der heiligen Urs und Viktor. *Unten links:* GB Nr. 580, barock, mit Marienbild. Klassische, an eine Monstranz gemahnende Form. *Rechte Seite:* Wie ein nachdenklicher Alter steht der aus dem Granit eines Findlings gehauene Bildstock am Busletenweg im Mösliacker (GB Nr. 159). Er trägt das Datum 1607 (evtl. 1697).

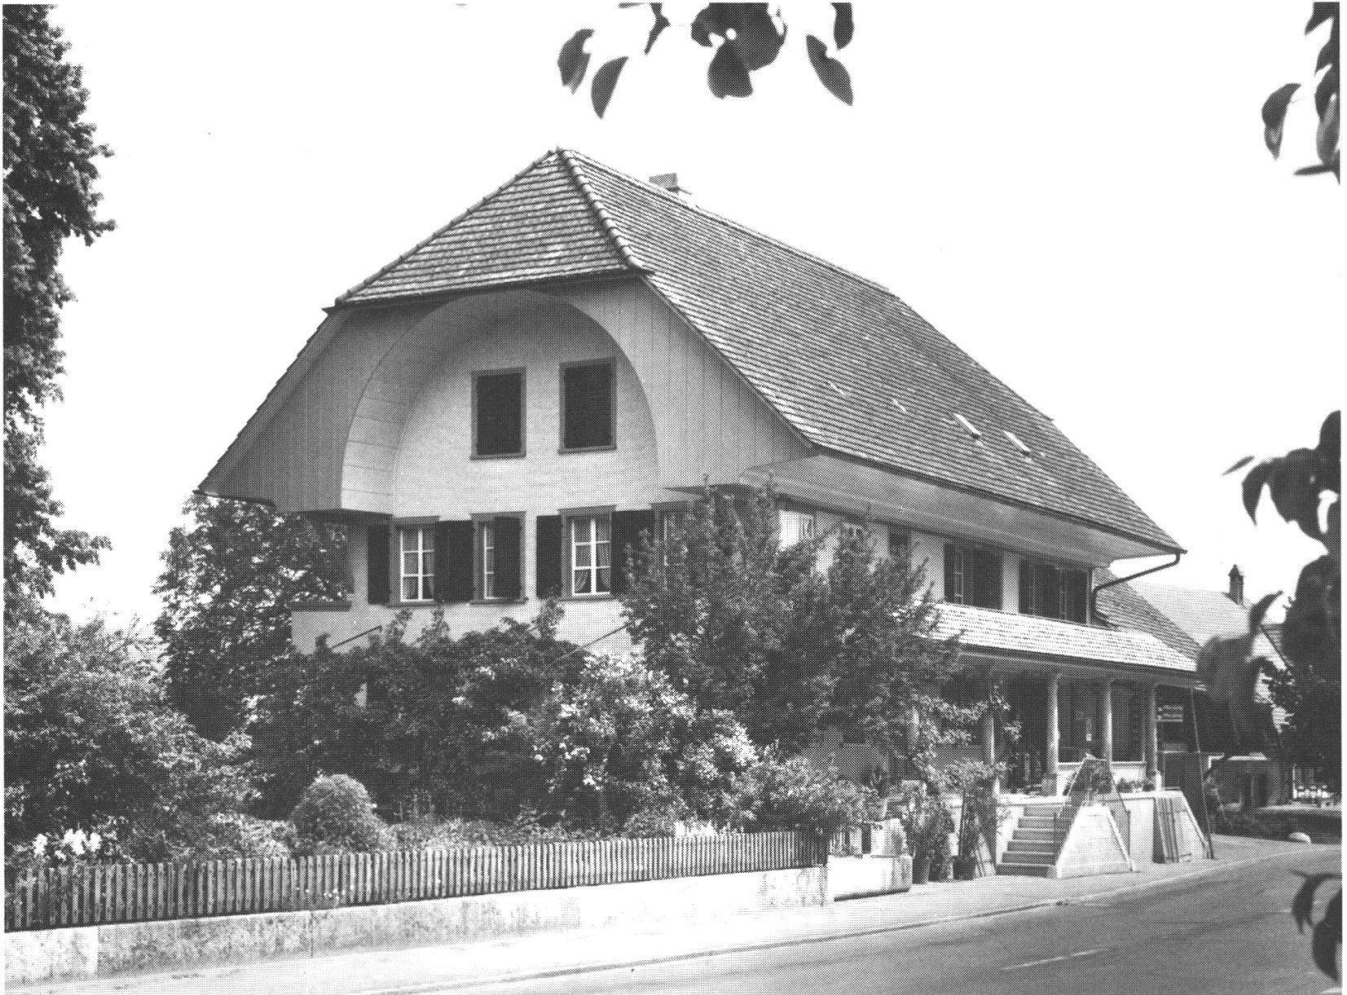
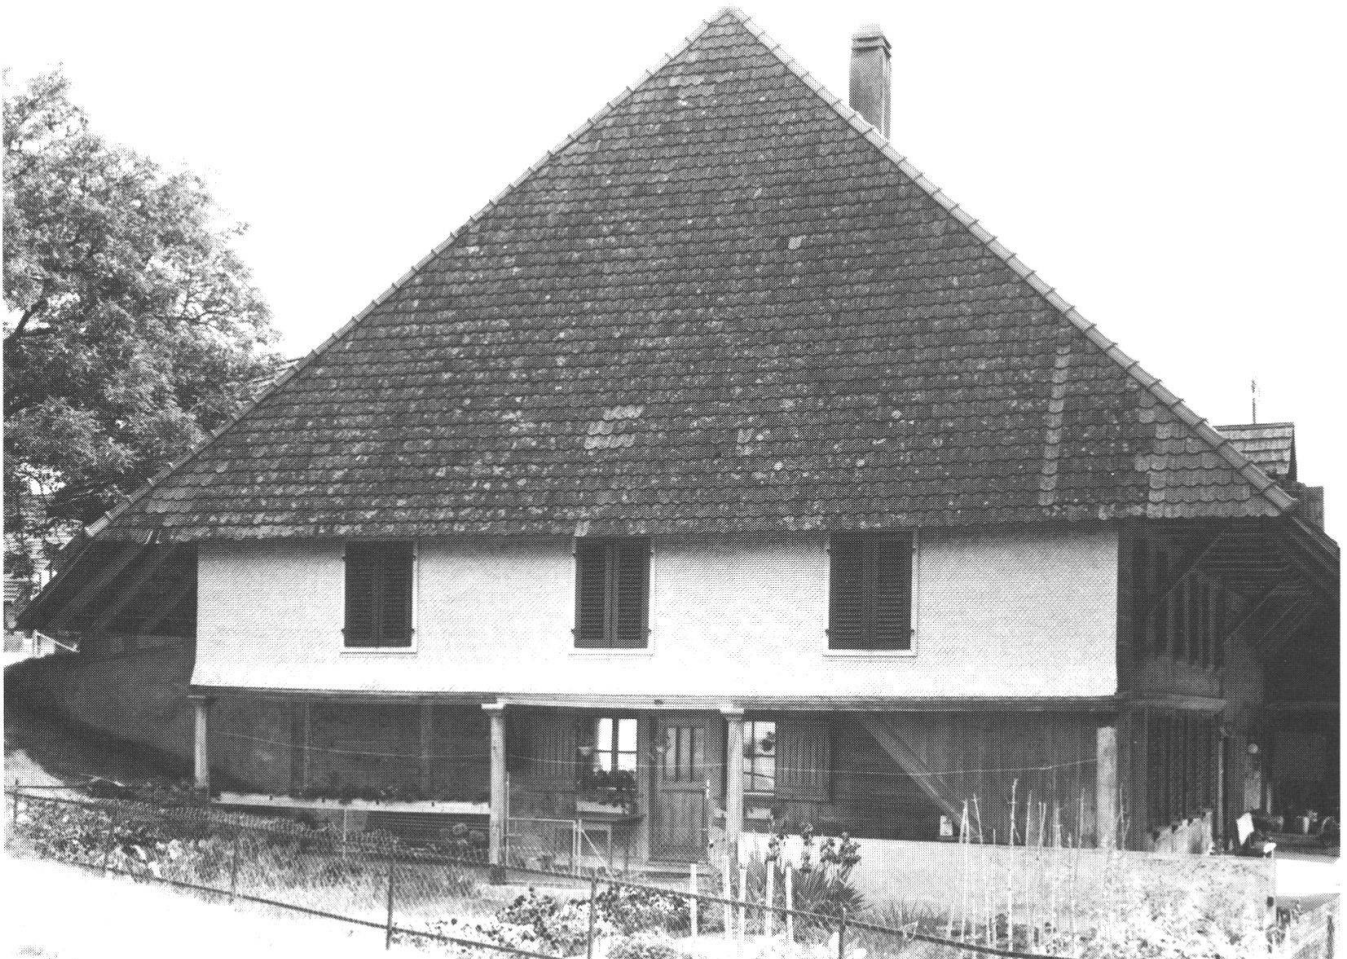
Das 1842 erbaute *Haus Jörg, Hauptstrasse 153 in Messen*, ist seit 1978 in verschiedenen Etappen restauriert worden (*rechts oben*). Es zeichnet sich aus durch eine Berner Ründe und ein klassizistisches Vorzeichen mit toskanischen Säulen. (Vgl. auch S. 266).

Ähnliche Säulen besitzt auch das *Haus Allemann in Tscheppach* an seiner Westfassade (*rechts unten*). Diese ist, wie auch jene des Hauses Jörg, neu verschindelt worden, und zwar mit den seit dem 19. Jahrhundert gebräuchlichen, unten halbrund geschnittenen Schindeln. Beim Haus Jörg in Messen handelt es sich um Eichenschindeln, die dem Stil des Hauses entsprechend grau gestrichen wurden. Korrekt ausgeführte Schindelschirme aus Holz tun ihren Dienst mindestens so gut wie moderne Fassadenverkleidungen und fügen sich im Gegensatz zu diesen gut ins Ortsbild ein.
