Zeitschrift: Jahrbuch für Solothurnische Geschichte
Herausgeber: Historischer Verein des Kantons Solothurn
Band: 57 (1984)

Artikel: Denkmalpflege im Kanton Solothurn 1983
Autor: Carlen, Georg
DOI: <https://doi.org/10.5169/seals-324886>

DENKMALPFLEGE IM KANTON SOLOTHURN 1983

Von Georg Carlen

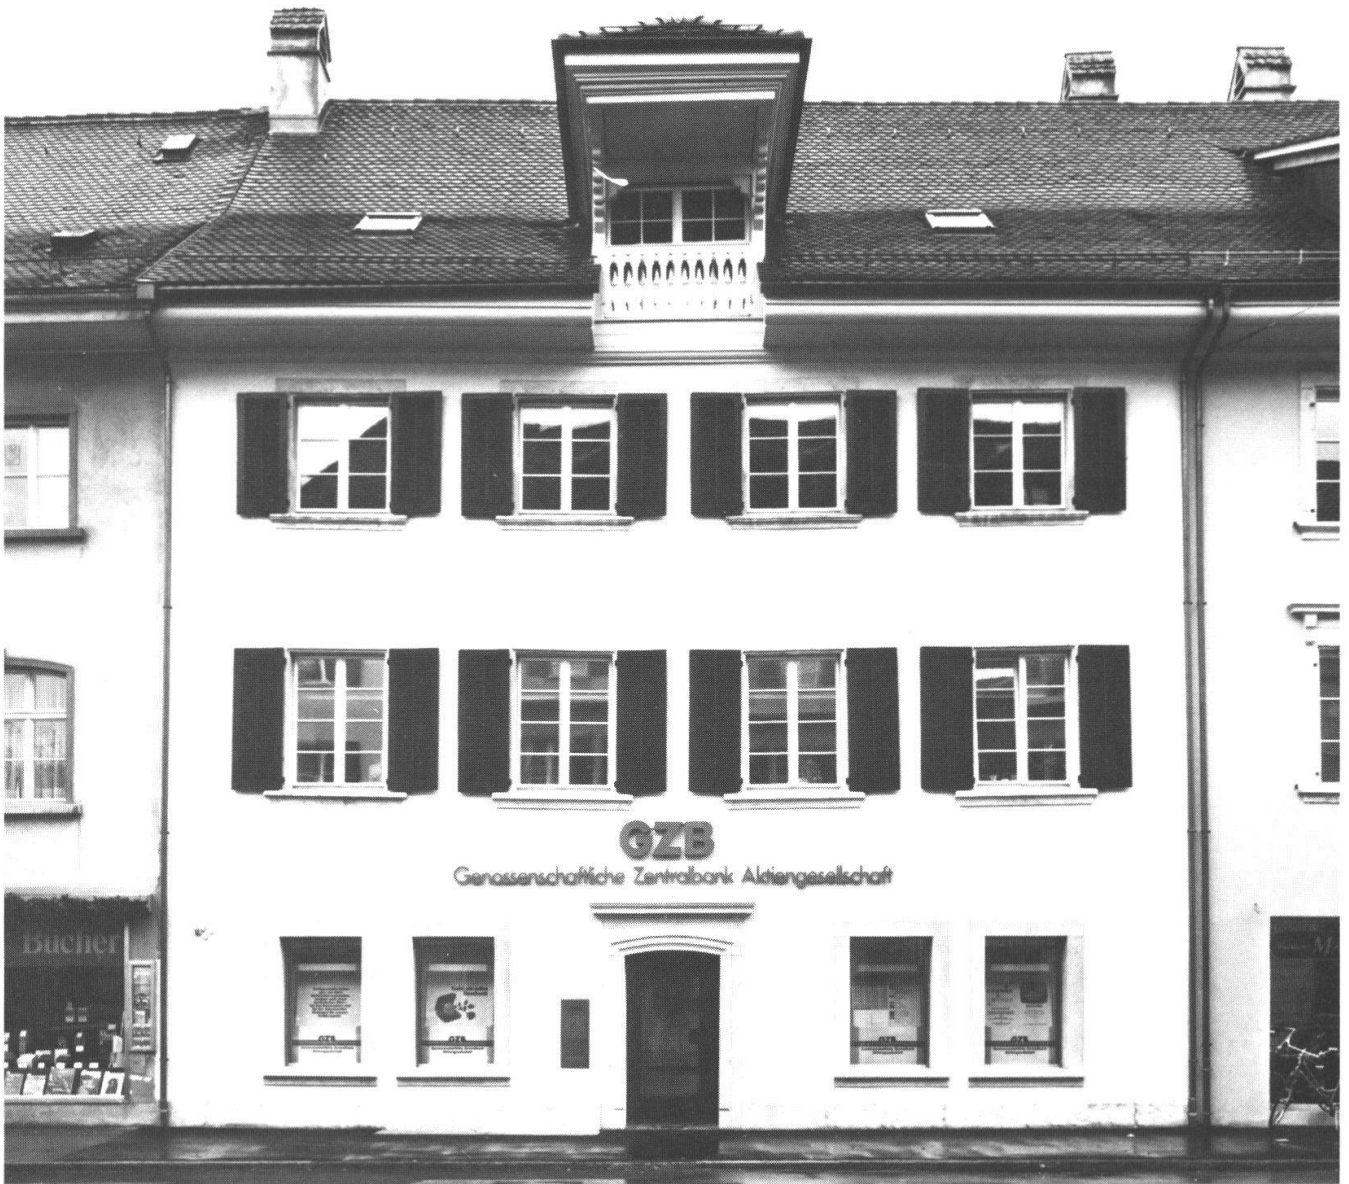
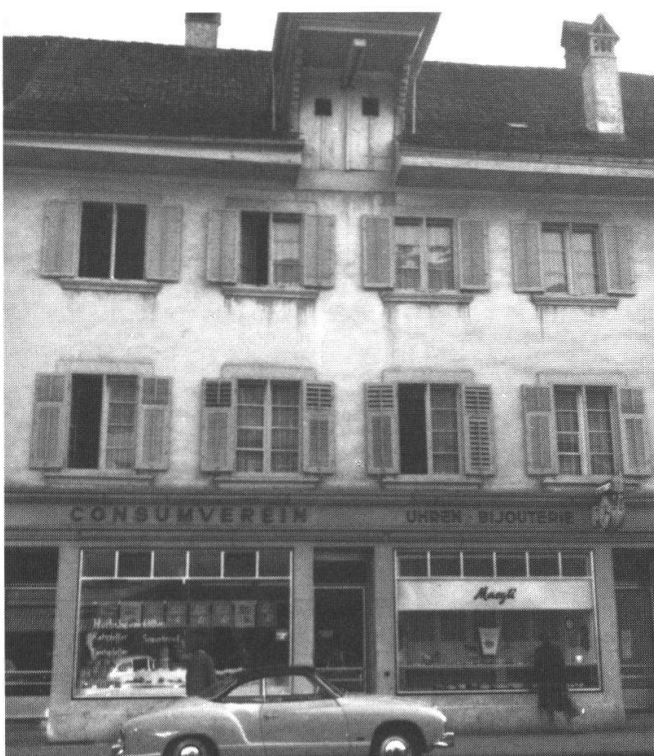
Olten. Das mittlere Chorherrenhaus an der Kirchgasse 9 ist umgenutzt, umgebaut und teilweise restauriert worden. Die Fassade erhielt im Erdgeschoss ihren muralen Charakter zurück. Das Haus steht wieder auf dem Boden. Unsere Bilder zeigen die Gassenfassade vor (links) und nach der Restaurierung (oben). Die sieben Chorherrenhäuser sind ab 1705 an der Kirchgasse errichtet worden, weil man damals eine Verlegung des Stiftes Schönenwerd nach Olten plante, die nie zustande kam. Im Estrich der Häuser 9 und 11 wurde darauf die obrigkeitliche Kornschütte eingerichtet, woran der grosse Aufzugsgiebel erinnert. Rechts: Das um 1910 vom Basler Architekten Rudolf Sandreuter erbaute Dr.-Christen-Haus an der Ringstrasse 30 erfuhr eine Aussenrestaurierung. Die Kalksteinfassaden wurden mit der Berieselungsmethode (Wasser ohne chemische Zusätze) gereinigt. Die Dachrinnen wurden dort, wo sie waagrecht laufen, wegen des optischen Effekts wie ursprünglich mit doppeltem Boden ausgeführt. Die in der jüngeren Zeit eingesetzten Glasbetonbausteine in den Westöffnungen der Laube wurden durch neue, stilistisch passende Fenster ersetzt.

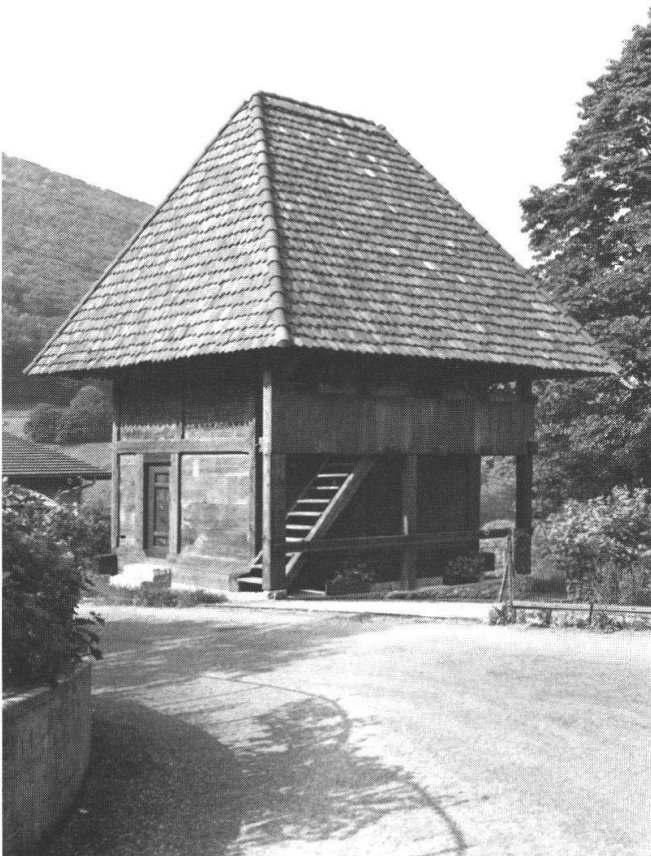
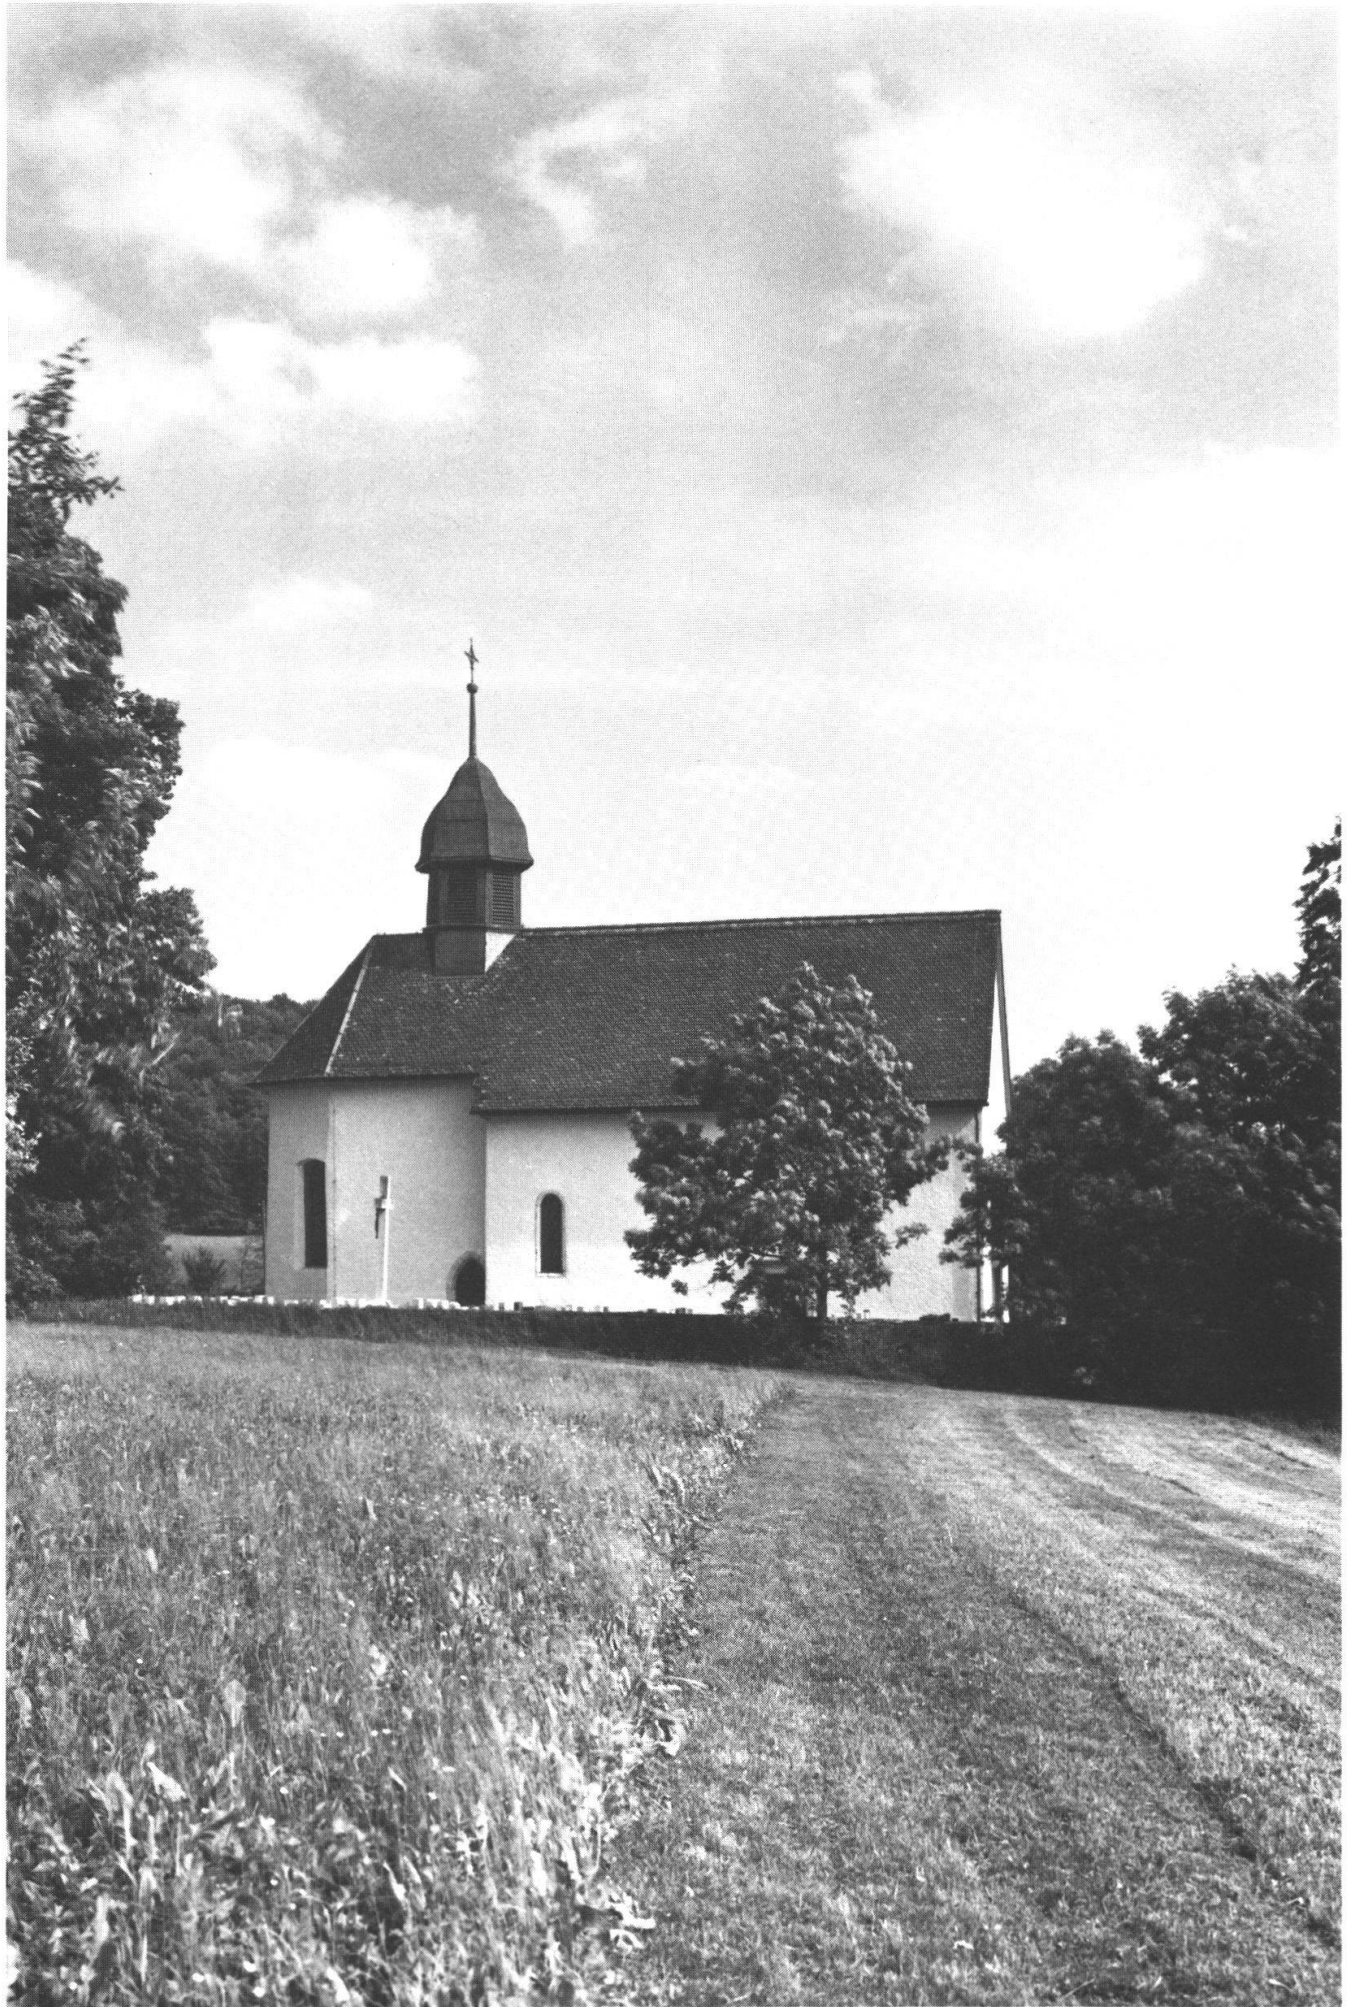
Stüsslingen. Die ins Mittelalter zurückreichende, weitgehend durch den Umbau von 1838 geprägte *Friedhofkirche* (*rechts*) bedurfte einer gründlichen Entfeuchtung. Diese umfasste folgende Massnahmen: Sickerleitung auf der Tiefe des Fundaments, Ersetzen des Zementsockels am Äusseren durch einen stark kalkhaltigen Verputz, Anbringen von Dachrin-nen. Es ist zu hoffen, dass die nowendige Gesamtrestaurierung bald auch an die Hand genommen wird.

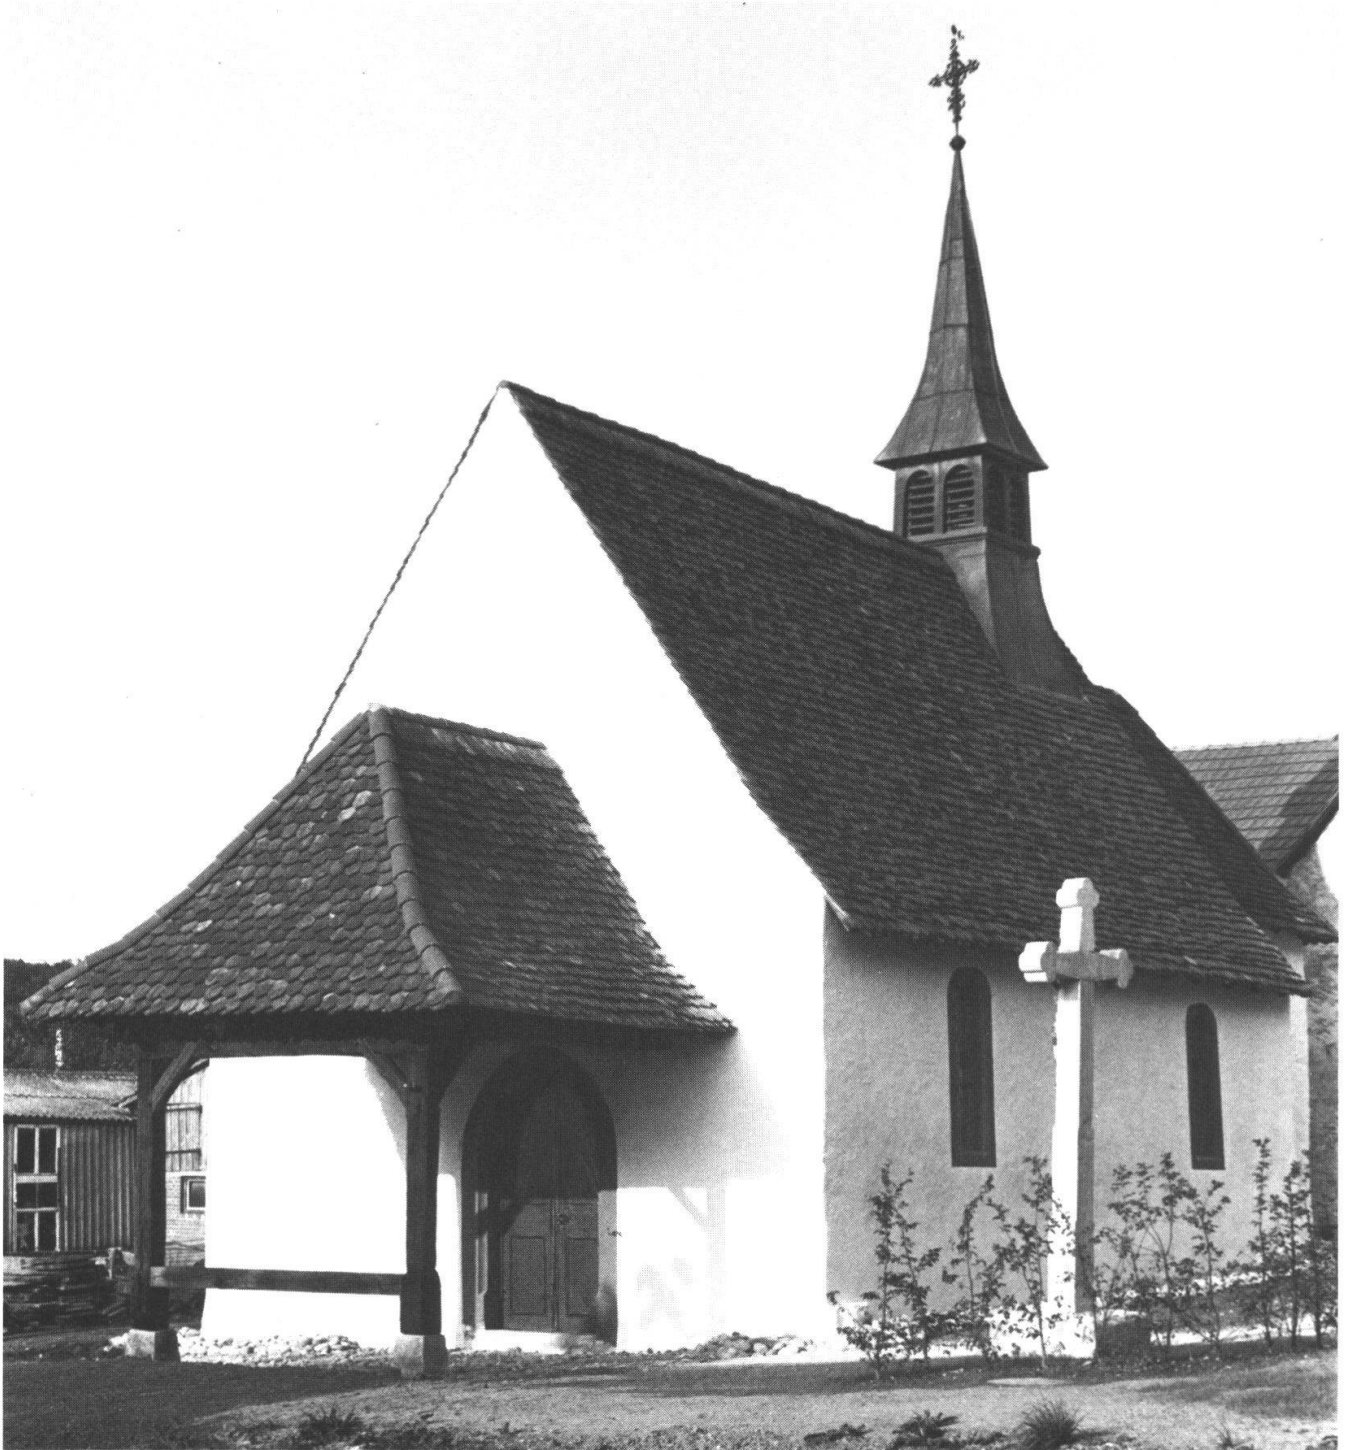
Hofstetten. Kapelle St. Johannes, «sakrales Kleinod im solothurnischen Leimental» (F. Lauber). Der Grund für einen erneuten grossen Eingriff nach der Gesamtrestaurierung von 1947/49 war die in den Mauern aufsteigende Feuchtigkeit, welche die kostbaren Wandmalereien anzugreifen drohte. Während den Bauarbeiten stellte sich heraus, dass die Kapelle buchstäblich im Wasser stand, das obendrein zeitweise mit Jauche durchsetzt war. Massnahmen: Drainageleitungen, Horizontalisation, freitragende Stahlbetondecke über den Ausgängen. *Oben*: Die restaurierte Kapelle. *Rechts oben und unten*: Das Innere vor und nach der Restaurierung. Die Wandmalereien wurden restauriert (vgl. S. 245). Die ehemals wie angeklebte Briefmarken wirkenden Seitenaltarbilder von 1777 wurden durch bescheidene Mensen aus Holz er-

Seite 278 oben: Spätgotischer Bilderzyklus von ca. 1460/70 im Chor. Links des Fensters Schmerzensmann mit Stifterfigur und Lamm Gottes, rechts des Fensters Taufe Christi. Die Retuschen von 1949 sind so reduziert worden, dass der heutige Eindruck weitgehend vom Original bestimmt wird. Dabei muss man wissen, dass streckenweise nur noch die Untermalung vorhanden ist, die farbenprächtige eigentliche Malschicht aber teilweise fehlt. *Unten*: Die in ihrer Unbekümmertheit reizende Kreuzigungsgruppe wurde 1777 ebenso wie die Seitenaltarbilder von Fabian Thurner gemalt.

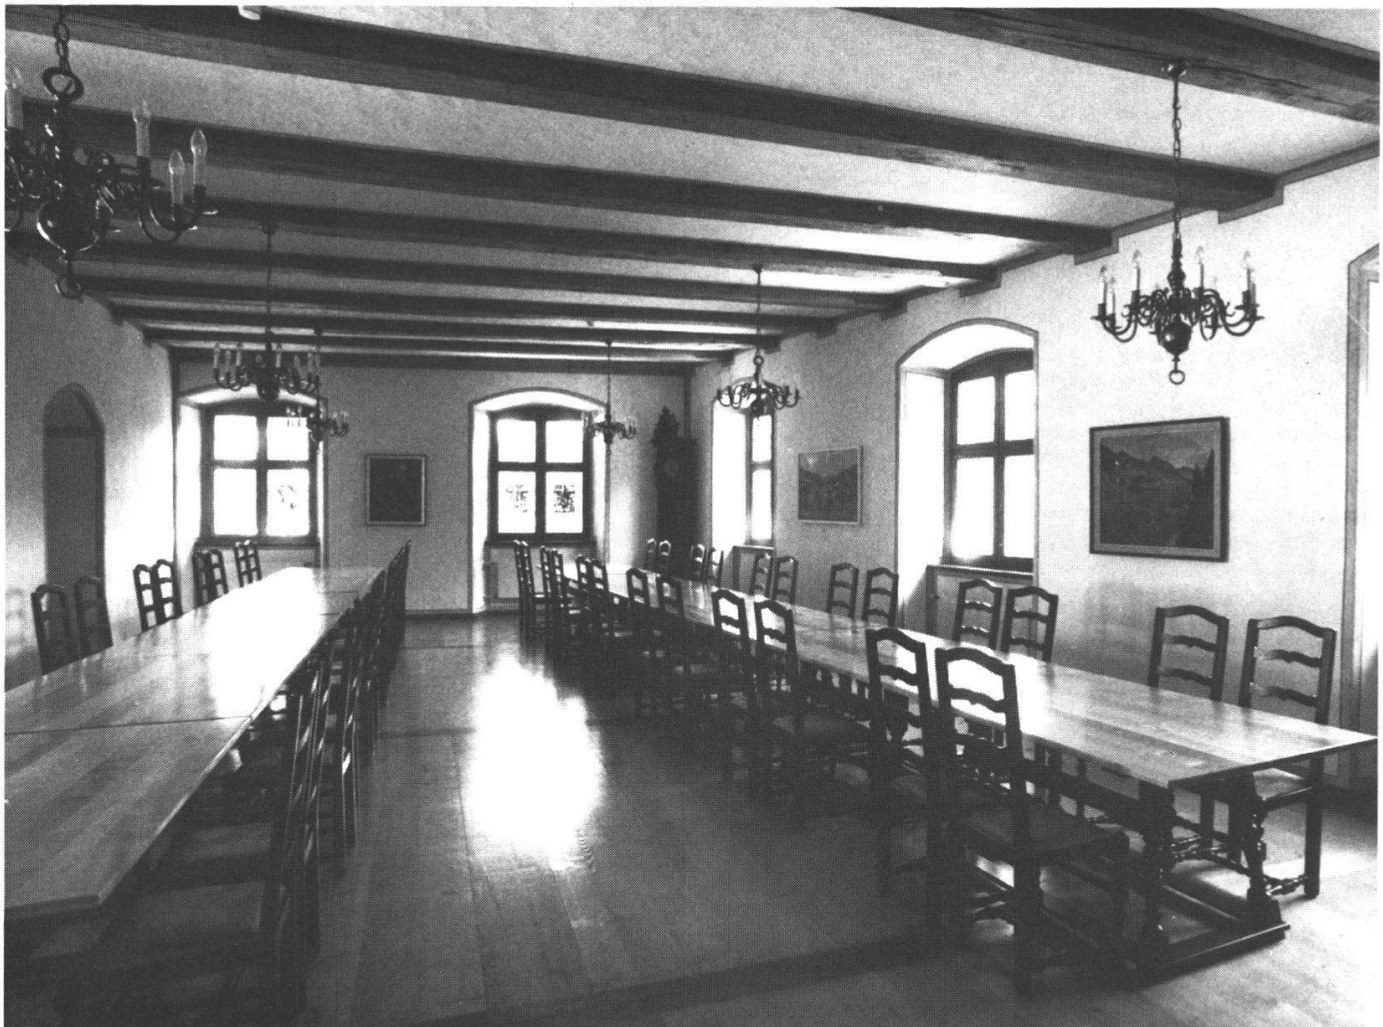
Metzerlen, Kloster Mariastein. Als weitere Etappe der Gesamtrestaurierung der Klosteranlage wurden das «Brüggli» und die *Grosskellerei* fertiggestellt. *Links:* Das «Brüggli» vor und nach der Restaurierung. Es dient seit altersher als Verbindung zwischen dem Konventstock von 1645/49 und dem ab 1695 errichteten sogenannten Glutzbau. *Oben:* An ihren Südenden werden Konventstock und Glutzbau durch die *Grosskellerei* verbunden. Sie erfuhr eine grosse Umstrukturierung, mussten doch hier im Interesse des Funktionierens der Gesamtanlage die Stockwerkniveaus bedeutend verändert werden. Blick in das neue Gästerefektorium. *Rechts:* In Grisaille gemalte Türumrahmung, gegen 1700, aus der *Grosskellerei*. Nach der teilweisen Freilegung und vor der Abnahme. Die Dekoration soll bei der Restaurierung des Glutzbaus wieder verwendet werden.

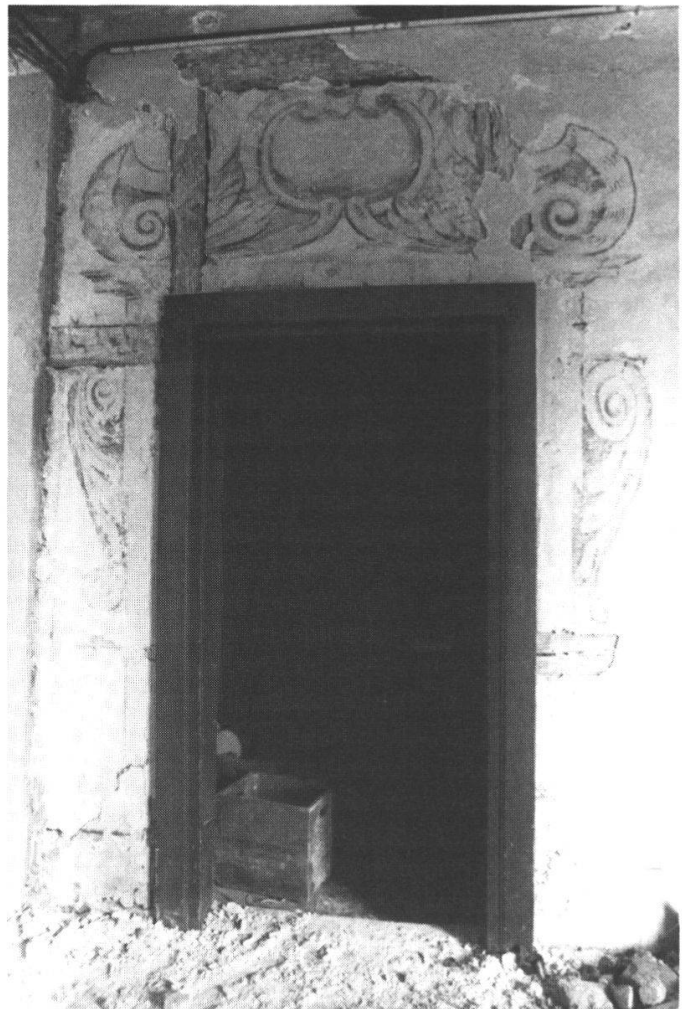
Seite 279: Hofstetten, Haus Mariasteinstrasse 7 vor und nach der Restaurierung. Die Restaurierung brachte einen Dachausbau mit sich, ohne dass strassenseitig davon etwas zu spüren wäre. Das Gebäude bildet zusammen mit dem noch unrestaurierten Haus Nr.9 ein typologisch interessantes Doppelwohnhaus aus dem frühen 18. Jahrhundert mit zwei symmetrisch angebauten Scheunen.

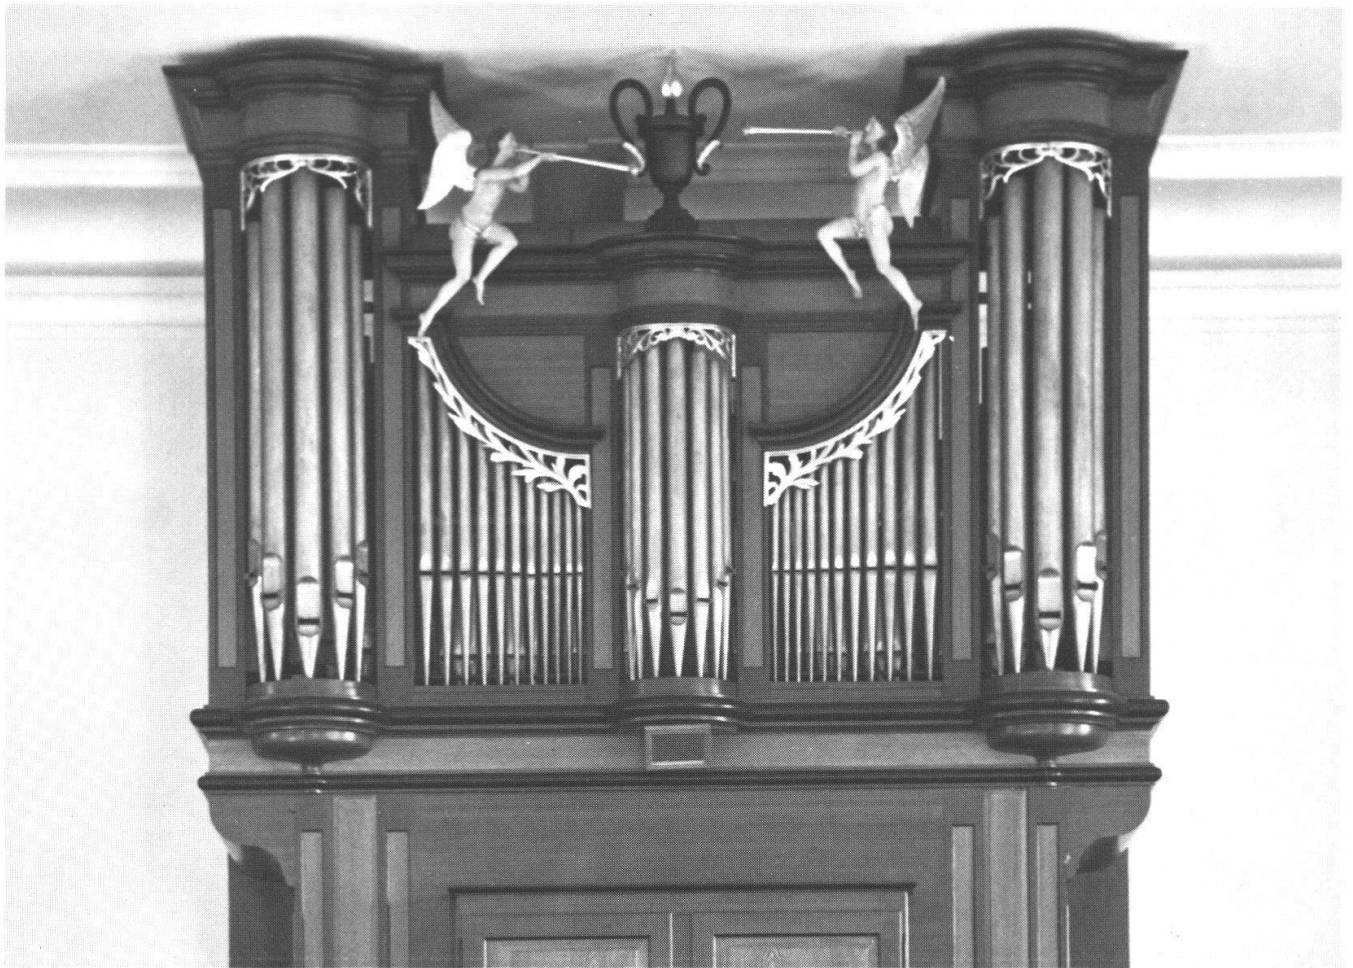
Die *Burger-Orgel* in der *Pfarrkirche Rodersdorf* ist eine der wenigen historischen Orgeln im Kanton Solothurn. Sie besitzt das einzige bis jetzt bekannte Werk des Orgelbauers Johann Burger, das beinahe vollständig erhalten ist. Das Gehäuse wurde nach Spuren der ursprünglichen Fassung neu maseriert. Alle Register sind, abgesehen von einigen ausgewechselten Pfeifen, original, mit Ausnahme von Krummhorn 8' und Octave 4'. Auch sie müssen, nach der Windlade zu urteilen, einmal vorhanden gewesen sein und wurden jetzt nachgebaut.

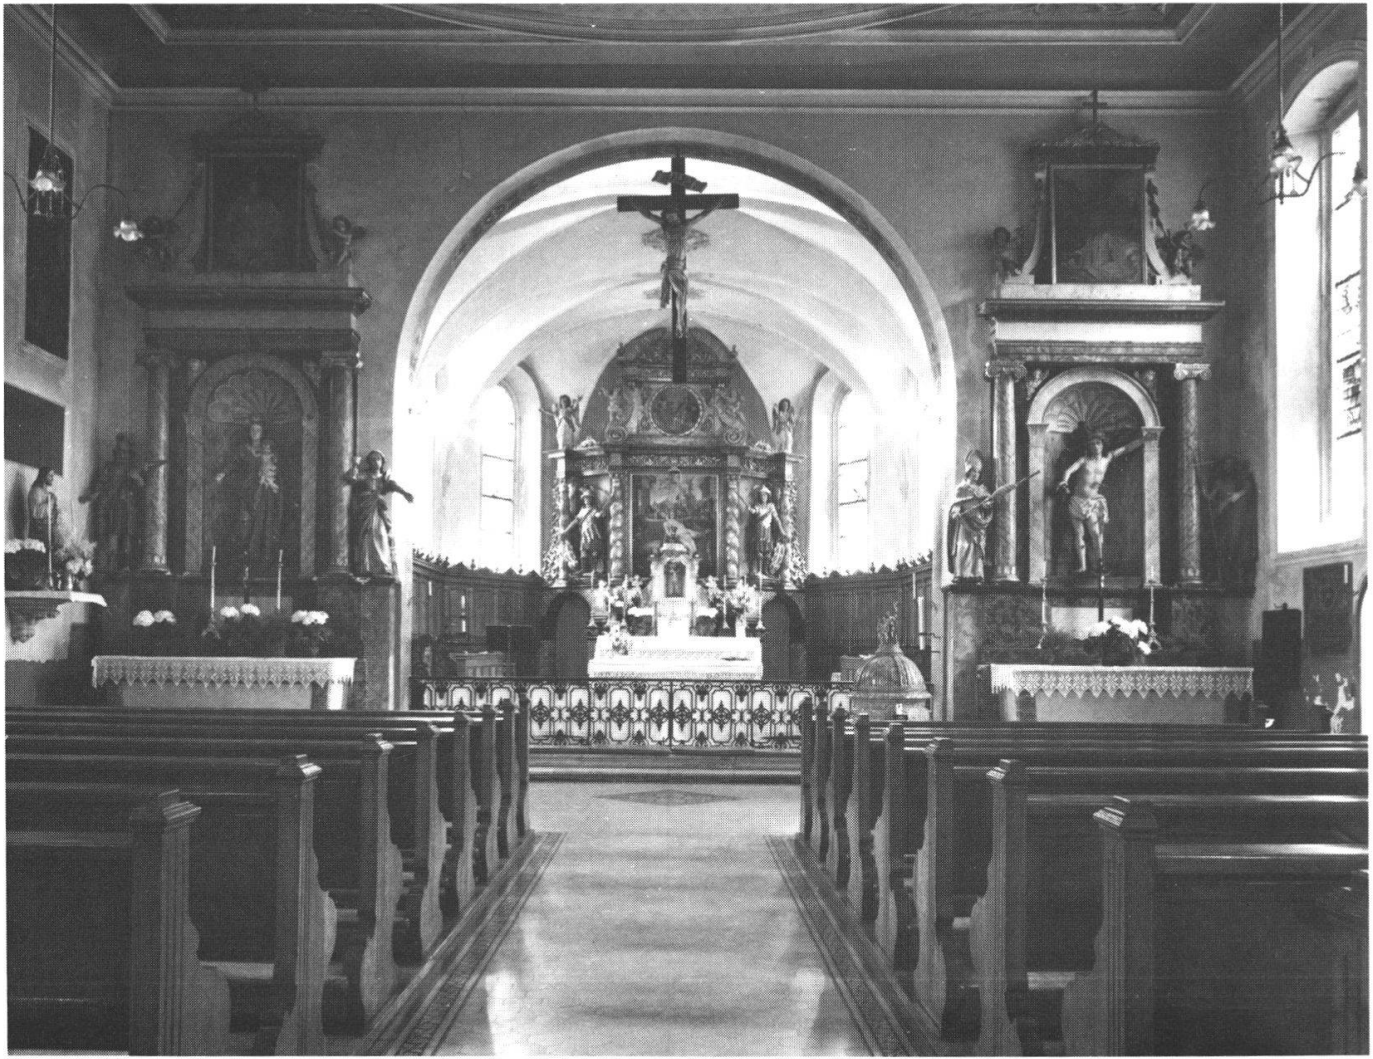
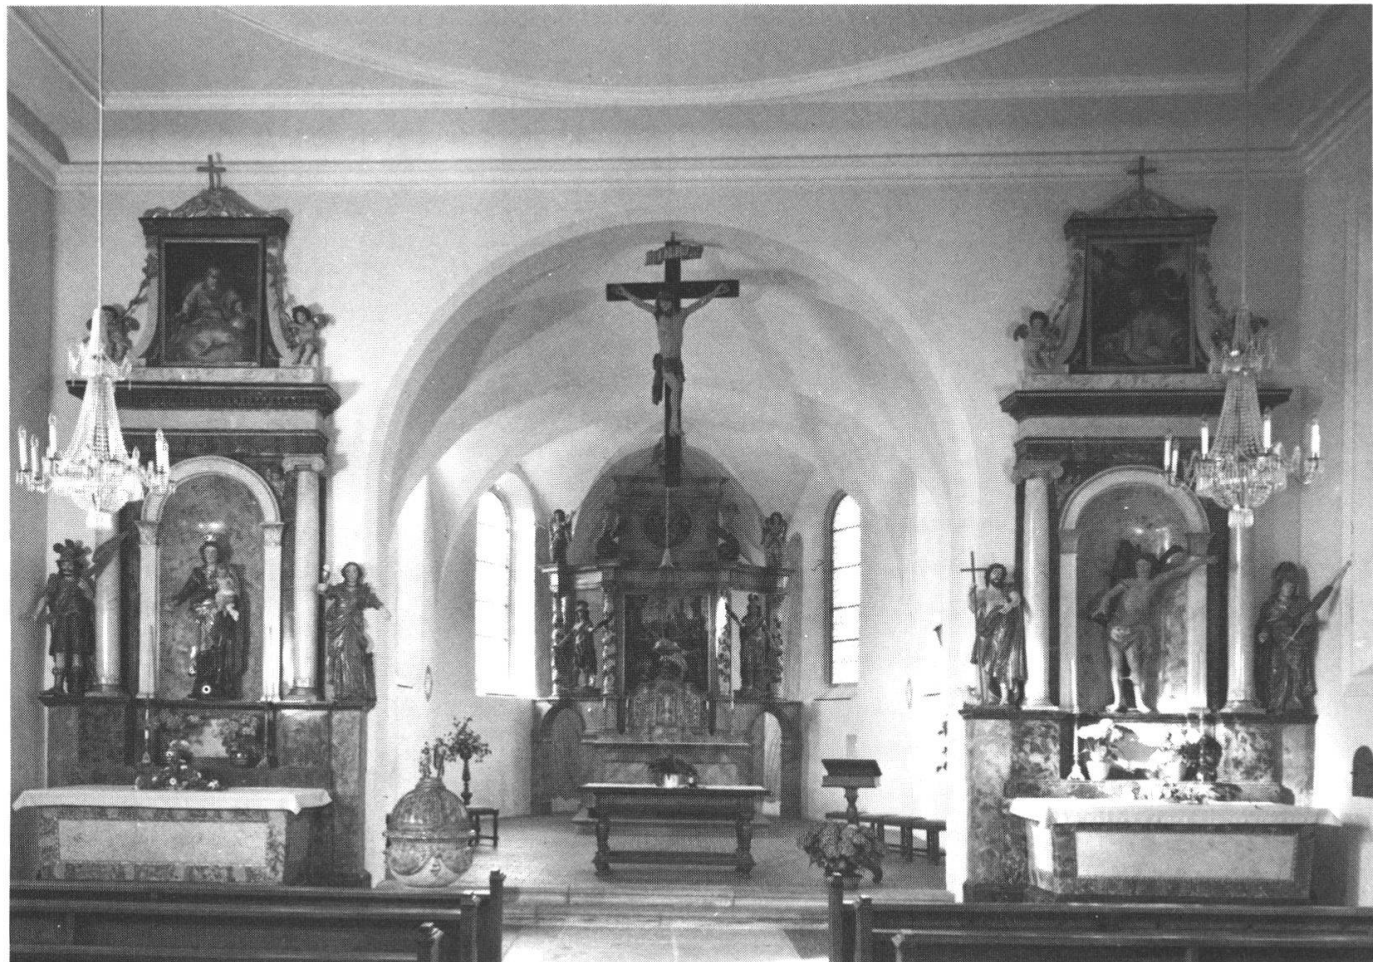
Rechts oben und unten: Das Kircheninnere vor und nach der Restaurierung. Während im Schiff der Aspekt des 19. Jahrhunderts beibehalten wurde, war es das Ziel der Restaurierung, angesichts des bedeutenden Hochaltars aus dem 17. Jahrhundert dieser Zeit im Chor wieder zu ihrem Recht zu verhelfen. So wurden hier der Gips entfernt, der leicht wellige, originale Kalkverputz freigelegt und ergänzt, die darauf gemalten Weihekreuze und Draperien restauriert, der Altar von jüngeren Zutaten befreit, das ihn bedrängende Chorgestühl aus der Jahrhundertwende sowie die gleichaltrigen schwächlichen Fenster und die Kommunionbank entfernt. Trotz der unterschiedlichen Behandlung verschwistern sich die beiden Räume vortrefflich. Die architektonische Steigerung zum hellverglasten Chor hin ist geglückt.

Rodersdorf, Pfarrkirche St. Laurentius. Die zweite 1983 neben Hofstetten glücklich vollendete Restaurierung eines Sakralbaus im Leimental ist jene der Kirche von Rodersdorf. Abgesehen vom älteren Turm stecken im heutigen Bau Teile des 16. Jahrhunderts, so das Sakramentshäuschen im Chorscheitel und wahrscheinlich der aus sauber bearbeiteten Steinquadern errichtete Chorbogen. Mit Einbezug der älteren Teile wurde die Kirche 1676 bis 1679 unter dem bedeutenden Pfarrer Marx Aeschi neu gebaut. Anlässlich einer klassizistischen Umgestaltung wurden 1832 der Chor vergipst und der Hochaltar durch Anton Amberg renoviert, 1843 ff. das Schiff vergipst und mit dem heutigen Plafond versehen sowie von Jodok Friedrich Wilhelm neue Seitenaltäre und von Johann Fridolin Burger in Laufen eine neue Orgel geschaffen.

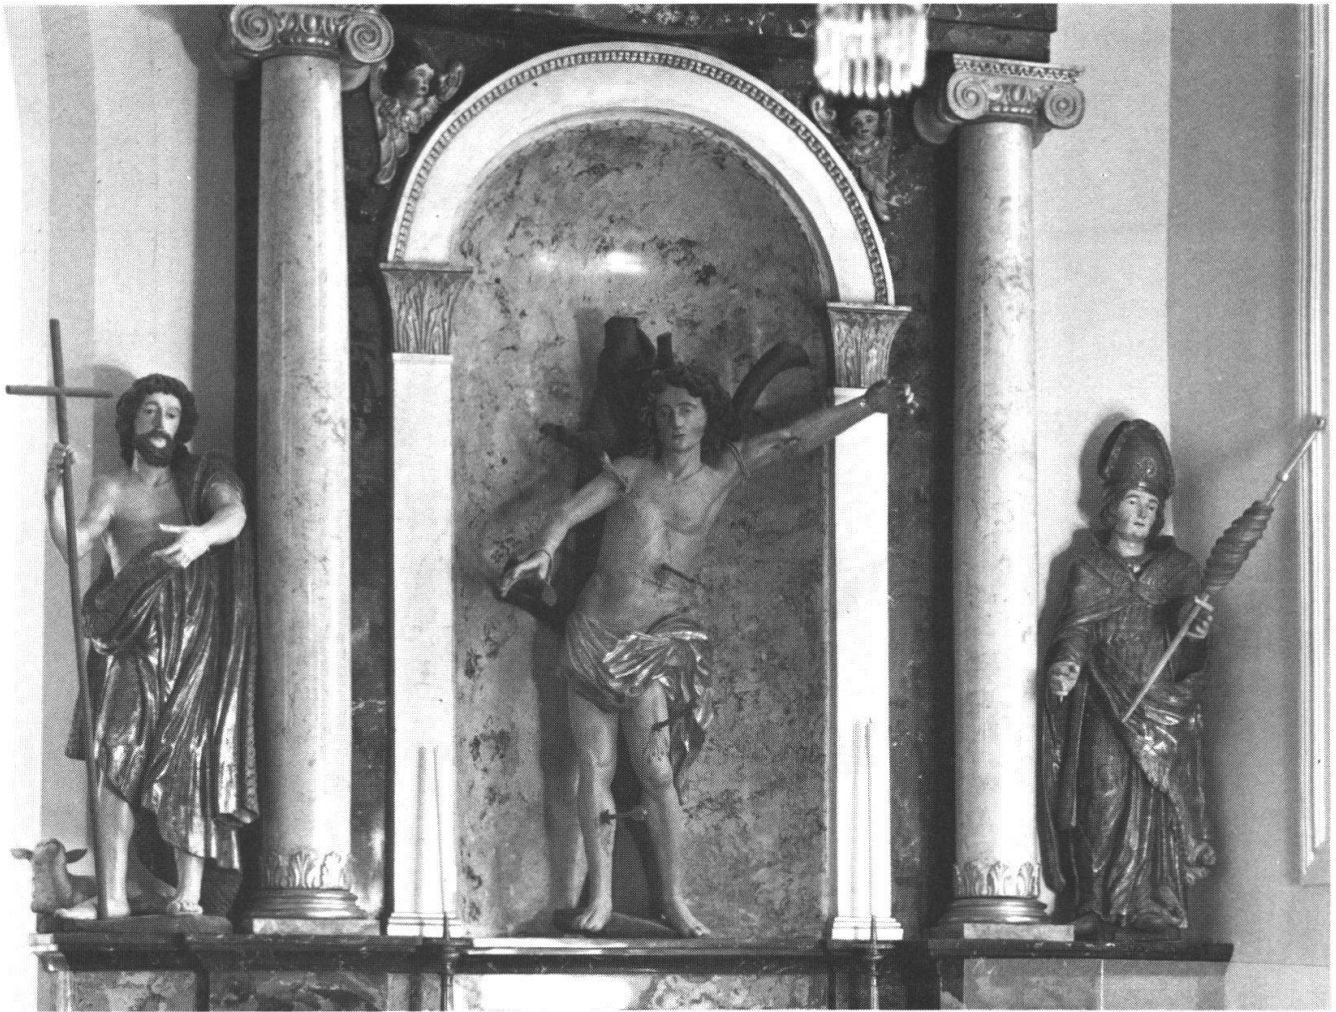
Rodersdorf, Pfarrkirche. Oben: Hauptgeschoss des rechten Seitenaltars von 1843 aus Stuckmarmor. Die geschnitzten Figuren Johannes der Täufer, Sebastian und Erasmus stammen aus dem barocken Vorgängeraltar. Rechts: Der Hauptaltar aus dem 4. Viertel des 17. Jahrhunderts mit seinen durchbrochenen Seitenteilen und dem zwar abgewinkelten, aber horizontal durchlaufenden Hauptgebälk ist in seiner Form ungewohnt für unseren Kanton. Er hat seine Verwandten in Frankreich, beispielsweise den unter Ludwig XIV. errichteten Hochaltar der im 19. Jahrhundert zerstörten Karmeliterkirche in Paris (links, Stich von Carpentier nach Duchemin). Die Farbfassung des 17. Jahrhunderts konnte, da nur rudimentär vorhanden, nicht wiederhergestellt werden. So wurde jene des Anton Amberg von 1832 freigelegt. Statuen St. Urs und Viktor barock, Bilder «Laurentiusmarter» von Anton Amberg in Anlehnung an Tizian und «Dreifaltigkeit». Tabernakel in Régenceformen, 2. Viertel 18. Jahrhundert, wieder herausgeschält aus einer vergrößerten, jüngeren Konstruktion.

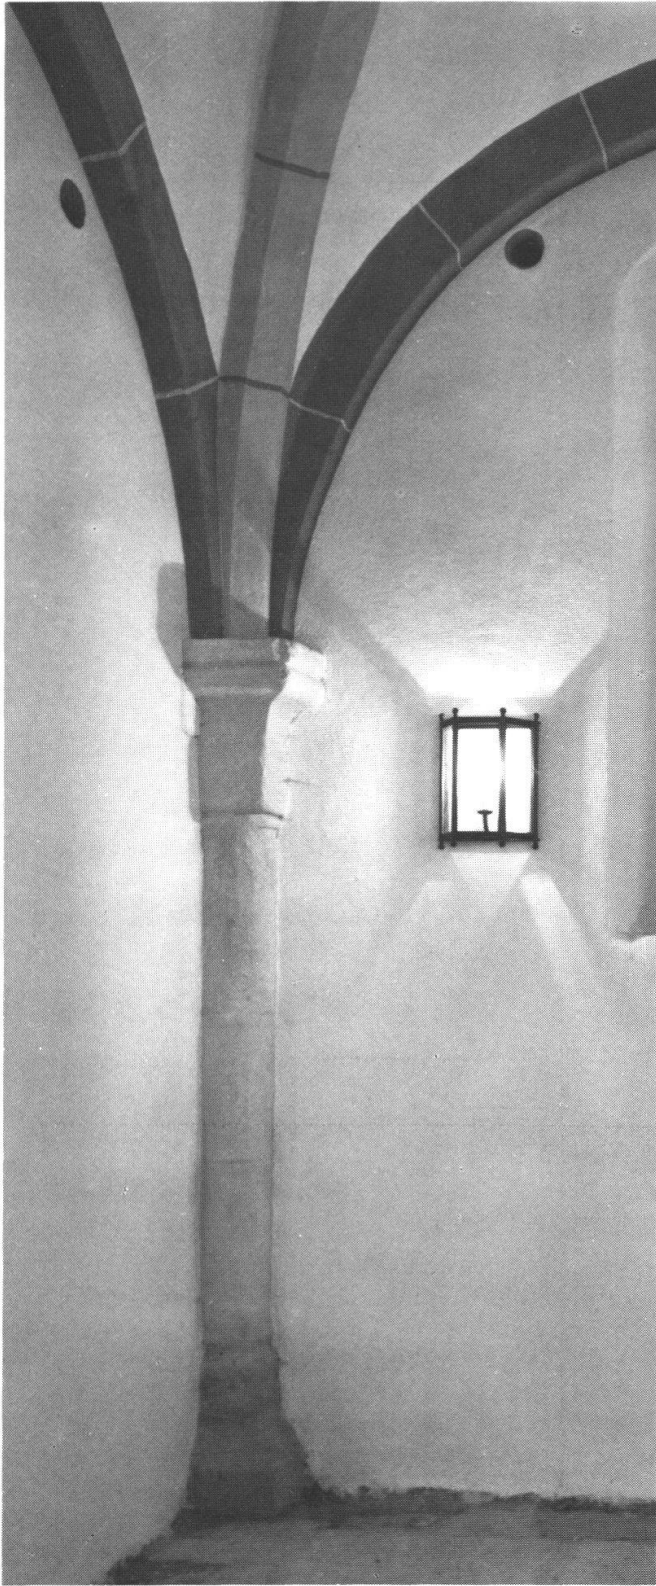
Rodersdorf, Pfarrkirche. Wanddienst und Gewölbeansatz in der von einer Heizungsanlage der 50er Jahre befreiten Katharinenkapelle im Turmerdgeschoss. Spätromanisch, um 1200 (links). Die von der Tiroler Glasmalerei Innsbruck hergestellten Kirchenfenster im Schiff stammen aus der Jahrhundertwende und gehören zu den besten ihrer Art im Kanton (rechts: St. Elisabeth).

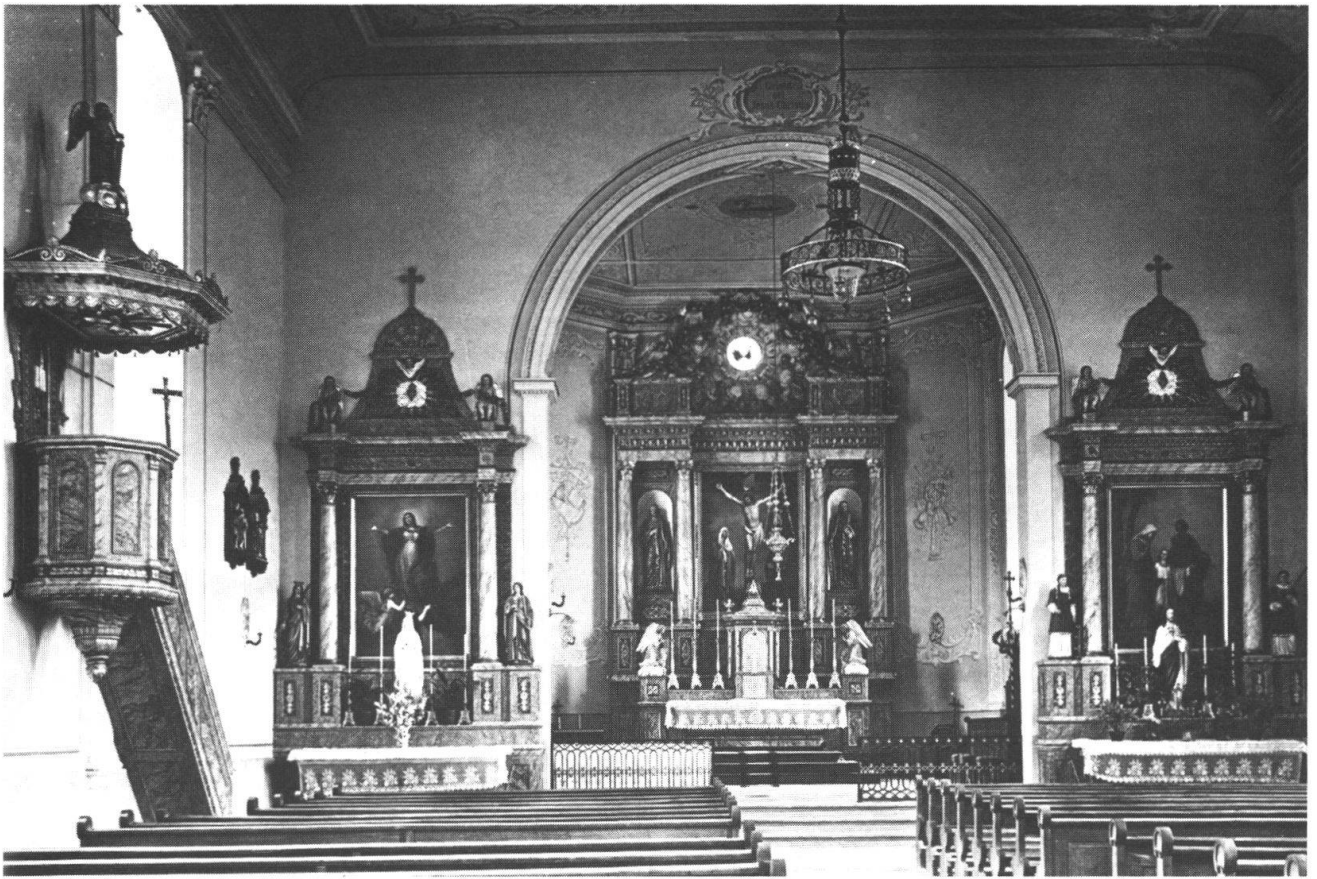
Erschwil, Pfarrkirche. Ein Kirchenraum wandelt sich. *Oben:* Der spätklassizistische Raum, wie er 1847 nach den Plänen des Mariasteiner Konventualen P. Fintan ab Hirt gebaut wurde, mit den originalen Altären und Kanzel sowie den gemalten Dekorationen der Jahrhundertwende. *Rechts oben:* Derselbe Raum nach dem architektonischen Kahlschlag von 1955: Altäre und Kanzel verbrannt, Chorbogen entfernt, Stuckdecke durch Zuger-Kirschtorten-Raster ersetzt. Man fühlt sich im Raum verloren. *Rechts unten:* Der rekonstruierte Chorbogen und die alten, farbigen Altarbilder geben dem Raum eine gewisse Intimität und die menschlichen Proportionen zurück. Eine Stuckdecke in klassizistischer Art und Leuchter in Empire-Formen vereinheitlichen das Stilklima und sorgen für Festlichkeit. Die Altäre bleiben verloren. *Links:* Detail vom neu stukkierten Chorbogen.

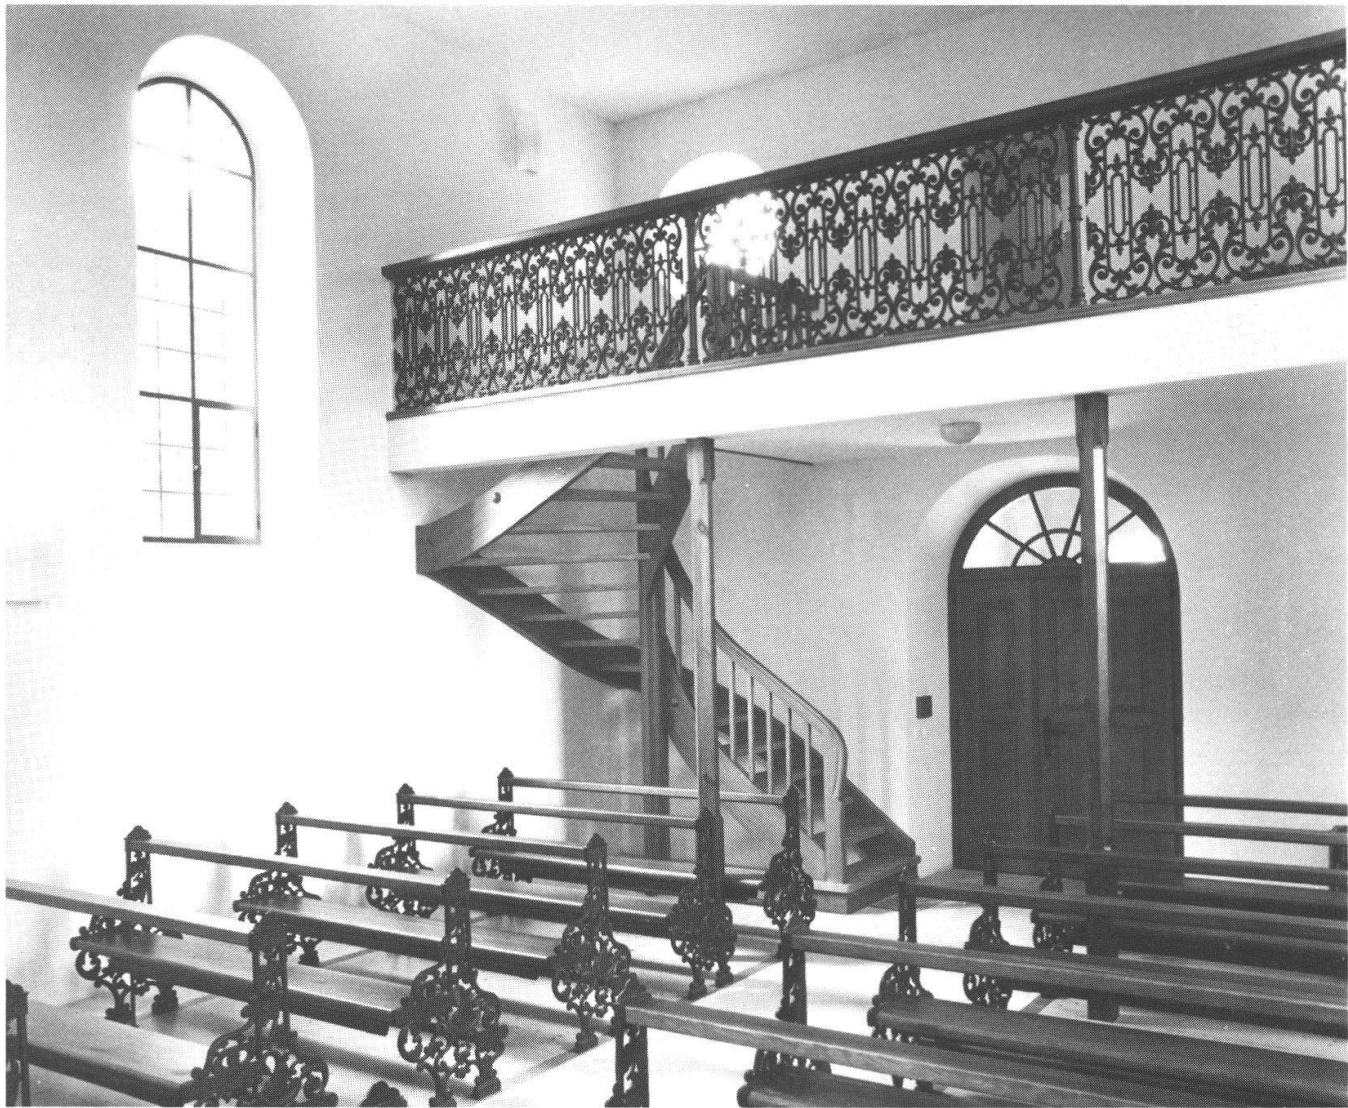
Kleinlützel. Die Kapelle St. Wendelin oder 14 Nothelfer im Huggerwald ist 1887 noch ganz im klassizistischen Stil erbaut worden. Lediglich die etwas jüngeren Seitenaltäre und die gusseisernen Bankdoggen erinnern an das fortgeschrittene Industriezeitalter. Unsere Bilder zeigen die restaurierte Kapelle. Oben links: Inneres nach vorn. Am hölzernen Hochaltar konnte die ursprüngliche, steingrüne Fassung freigelegt und ergänzt werden. Die Seitenaltäre waren immer mase-

riert. Oben rechts: Inneres nach hinten. Zu den gusseisernen Bankdoggen wurde ein ebensolches Emporenengeländer assortiert, das aus der Kirche Seewen stammt. Unten links: Das Äussere mit dem 1949 angebauten Turm.

Unten rechts: Eines der beiden barocken Reliquiare von ca. 1715, deren originale Farbfassung wiedergewonnen werden konnte.

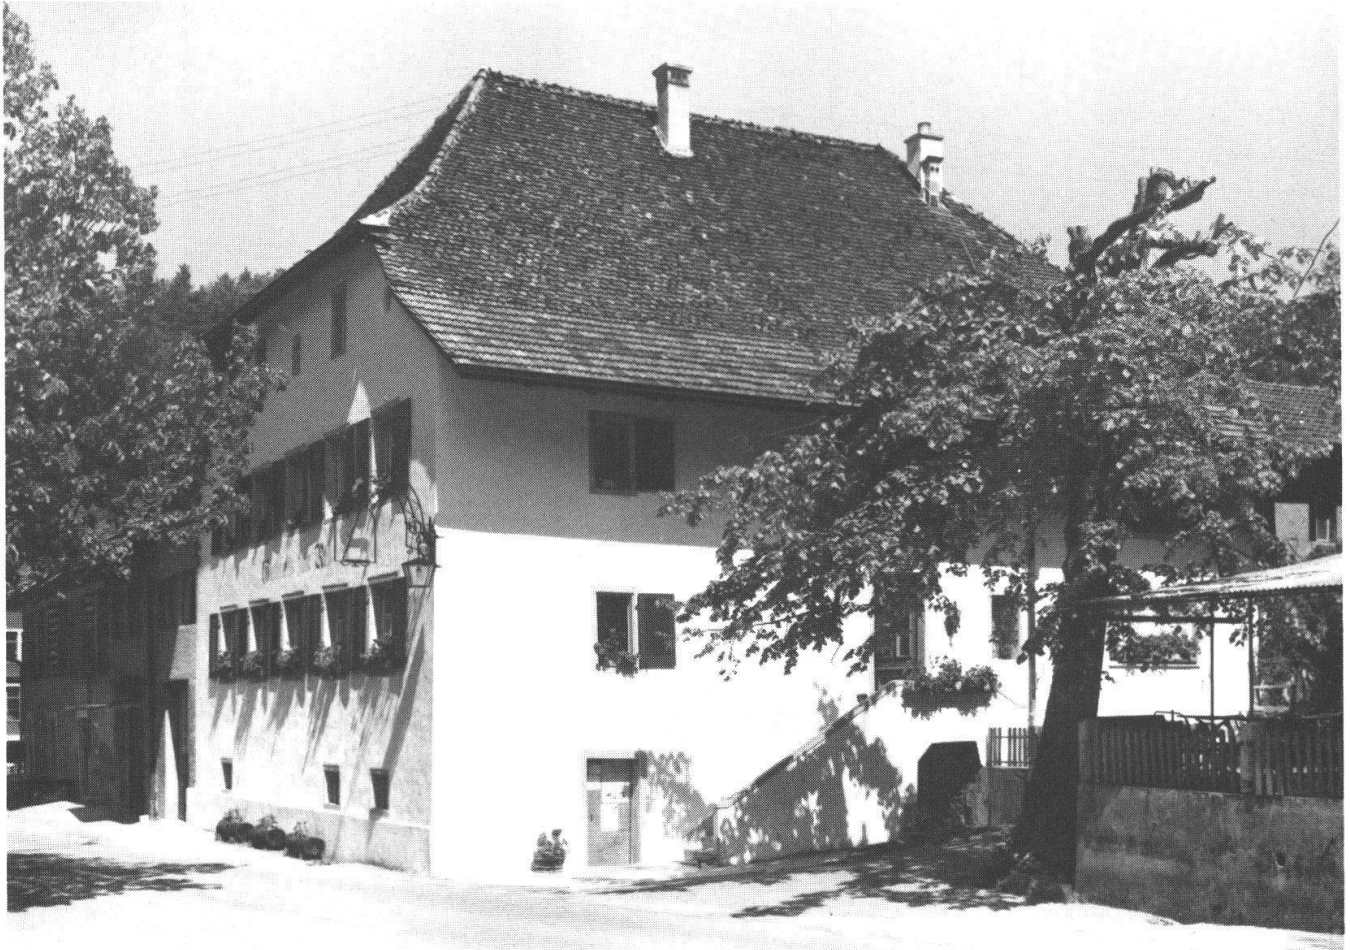
Bei der Restaurierung der Süd- und Ostfassaden des 1708 durch Abt Esso Glutz erbauten oder erneuerten *Gasthauses «zum Reh» in Beinwil* wurden verschiedene kleinere Bausünden der jüngeren Vergangenheit rückgängig gemacht: Der Balkon an der Südfassade wurde entfernt, die ursprünglichen Okuli im Dachgeschoss rekonstruiert. Im nördlichen Teil der Ostfassade wurde ein überdimensioniertes Fenster auf die richtigen Masse verkleinert. Anstelle einer optisch ungünstigen, selbstleuchtenden Bierreklame wurde das alte Wirtshausschild aus dem Keller hervorgeholt, restauriert und wieder zu Ehren gebracht.
