Zeitschrift: Jahrbuch für Solothurnische Geschichte
Herausgeber: Historischer Verein des Kantons Solothurn
Band: 57 (1984)

Artikel: Denkmalpflege im Kanton Solothurn 1983
Autor: Carlen, Georg
DOI: <https://doi.org/10.5169/seals-324886>

DENKMALPFLEGE IM KANTON SOLOTHURN 1983

Von Georg Carlen

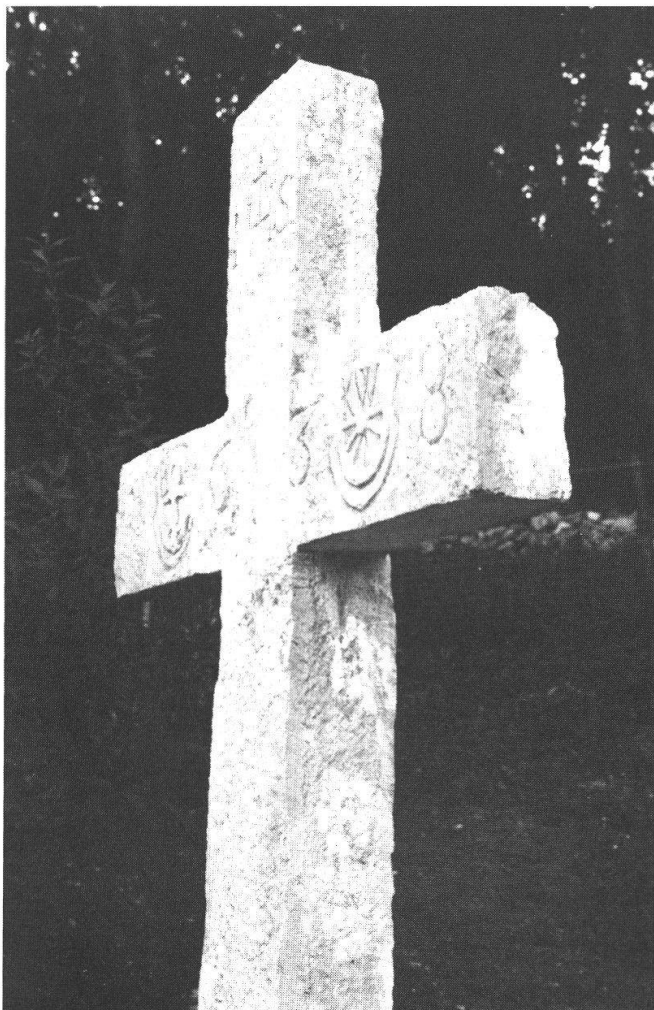
Meltingen: Das mit 2 Wappen und den Initialen BA und KW geschmückte *Wegkreuz «an den Staffeln»* am alten Wallfahrtsweg zur Pfarrkirche stammt von 1638. Es ist von der Einwohnergemeinde restauriert worden.
G. C./E. F.
